Wertgutachten

Ihr Auftrag vom	22.05.2026 durch Raiffeisen-Impuls Fuhrparkmanagement GmbH & Co. KG
Besichtigungsort	36272 Niederaula, Industriestraße 11
Besichtigungsdatum	08.06.2026
Referenznummern	0002064297

Fahrzeugident.-Nr.	SB1Z53BE60E113476		
Fahrzeugart	PKW - Kombilimousine	Farbton / Lackart	Silber / Metallic
Hersteller	Toyota	Nächste HU	01/2028
Typ / Verkaufsbez.	Corolla Touring Sports 2.0 Hybrid Team D	Laufleistung abgelesen	100.312 km
Erstzulassung	12.01.2023	Emissionsklasse	Euro 6d
Getriebe / Gänge	Automatik (stufenlos) /	Sitzplätze / Türen	5 / 5
Achsen / angetrieben	2 / 1	Anzahl Besitzer	keine Angabe
Motorart	Hybridantrieb / Benzin / Elektro	Hubraum / Nennleistung	1.987 ccm / 135 KW
Antriebsart	Frontantrieb

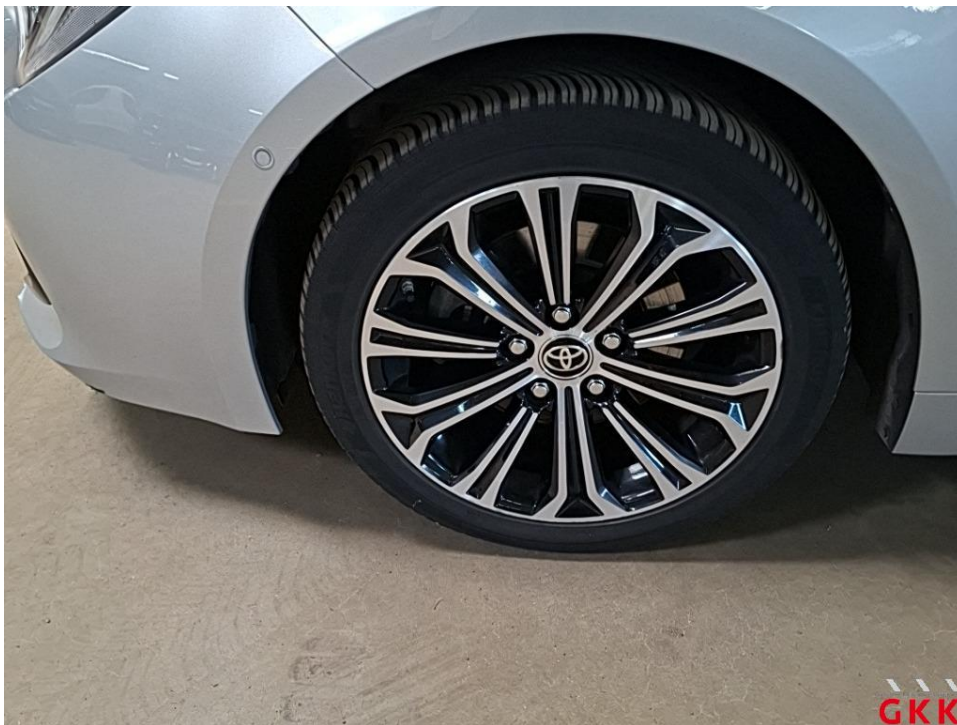
Bild 14 LM-Rad, vorne links, verkratzt, ersetzen

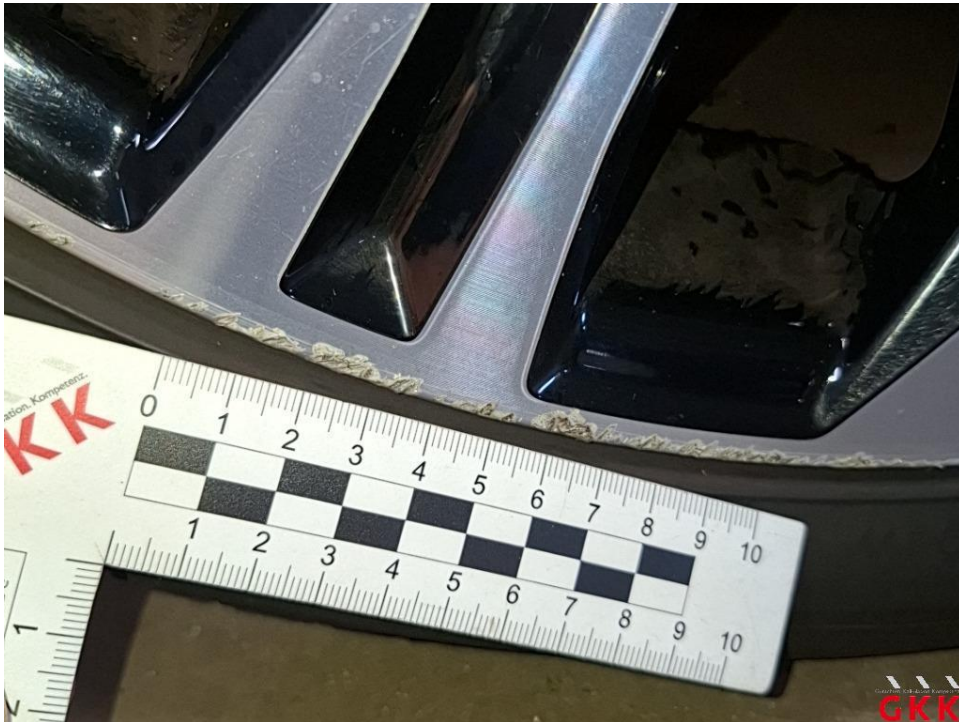
Bild 15 LM-Rad, vorne links, verkratzt, ersetzen

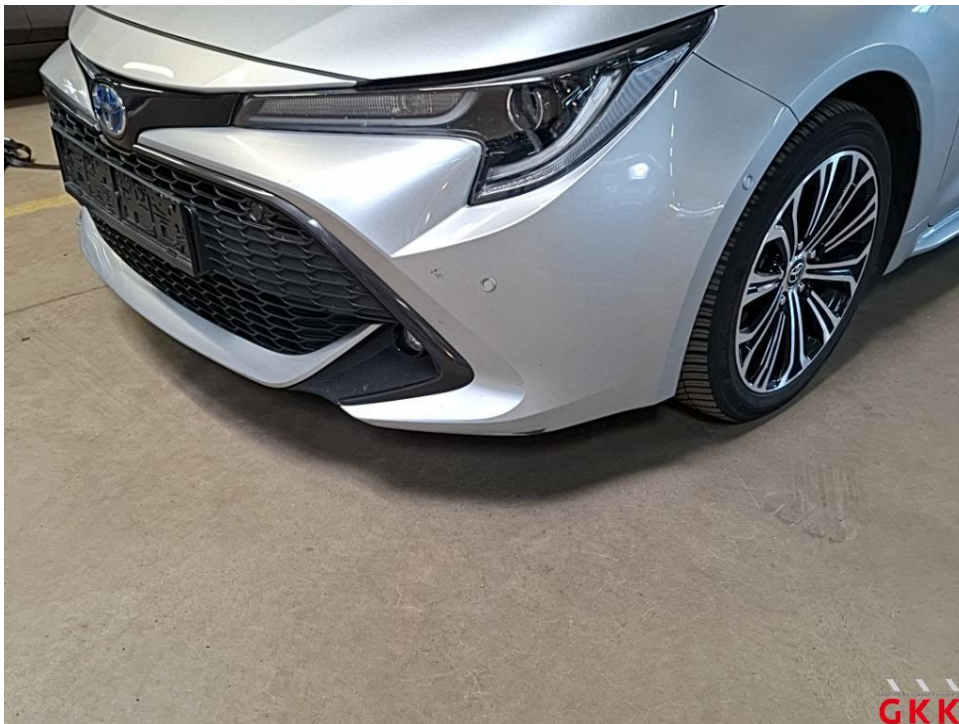
Wertbeeinflussende Faktoren		
Front (Angaben ohne MwSt.)	Reparaturkosten	MW
Stoßfänger vorne Verkleidung -lackiert-, verkratzt, Smartrepair (Bild 16, Bild 17)	120,00 €	120,00 €
Seite rechts (Angaben ohne MwSt.)	Reparaturkosten	MW
Seitenwand rechts, Harzanhafungen/-rückstände, aufbereiten (Bild 20, Bild 21)	25,00 €	25,00 €
Tür hinten rechts, bis 3 Dellen / Bauteil, Gebrauchsspur	0,00 €	0,00 €
Heck (Angaben ohne MwSt.)	Reparaturkosten	MW
Stoßfänger hinten Verkleidung -lackiert-, verkratzt, lackieren (Bild 22, Bild 23)	968,14 €	532,48 €
Reifen, Felgen, Radkappen (Angaben ohne MwSt.)	Reparaturkosten	MW
LM-Rad vorne rechts, verkratzt, ersetzen (Bild 18, Bild 19)	492,92 €	492,92 €
LM-Rad vorne links, verkratzt, ersetzen (Bild 14, Bild 15)	492,92 €	492,92 €
Interieur (Angaben ohne MwSt.)	Reparaturkosten	MW
Himmel hinten, Druckstellen, Smartrepair (Bild 24, Bild 25, Bild 26)	150,00 €	150,00 €

Bild 16 Stoßfänger vorne, Verkleidung -lackiert-, verkratzt, Smartrepair

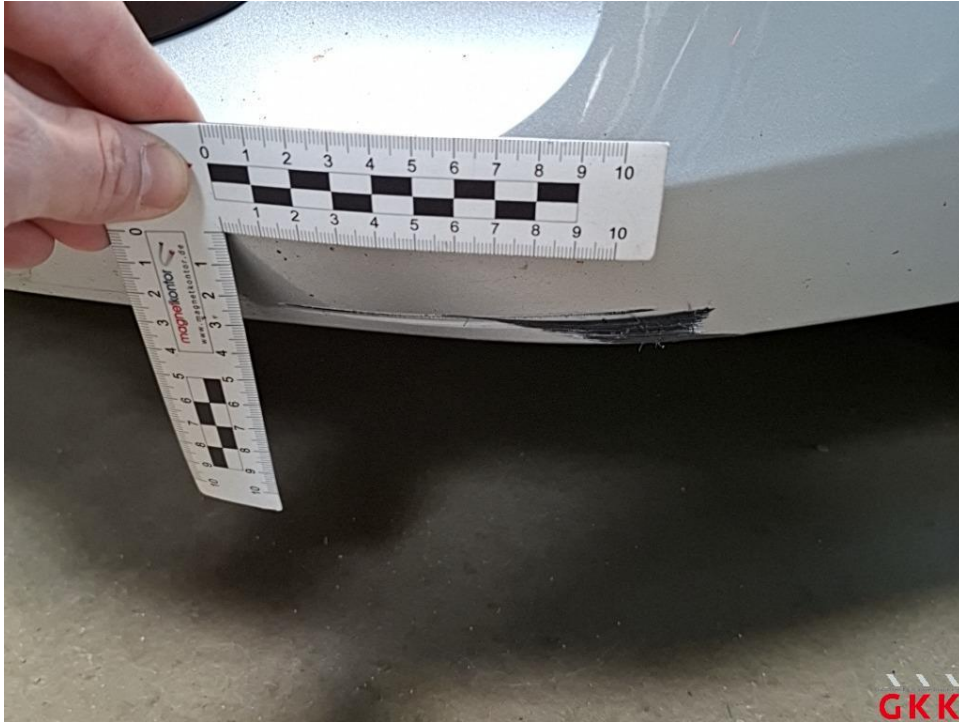
Bild 17 Stoßfänger vorne, Verkleidung -lackiert-, verkratzt, Smartrepair

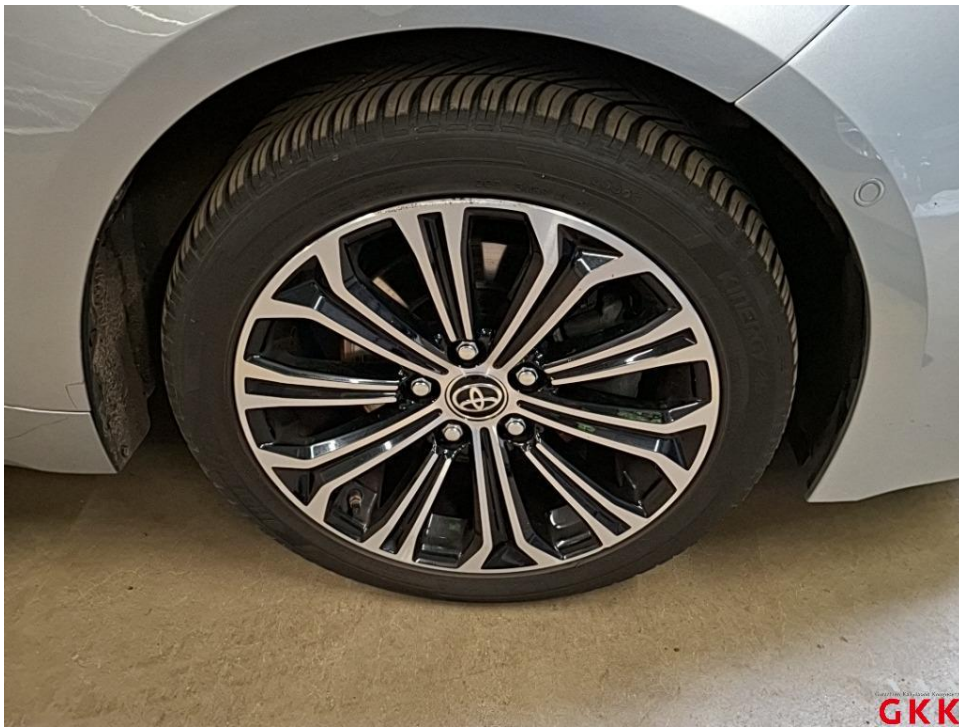
Bild 18 LM-Rad, vorne rechts, verkratzt, ersetzen

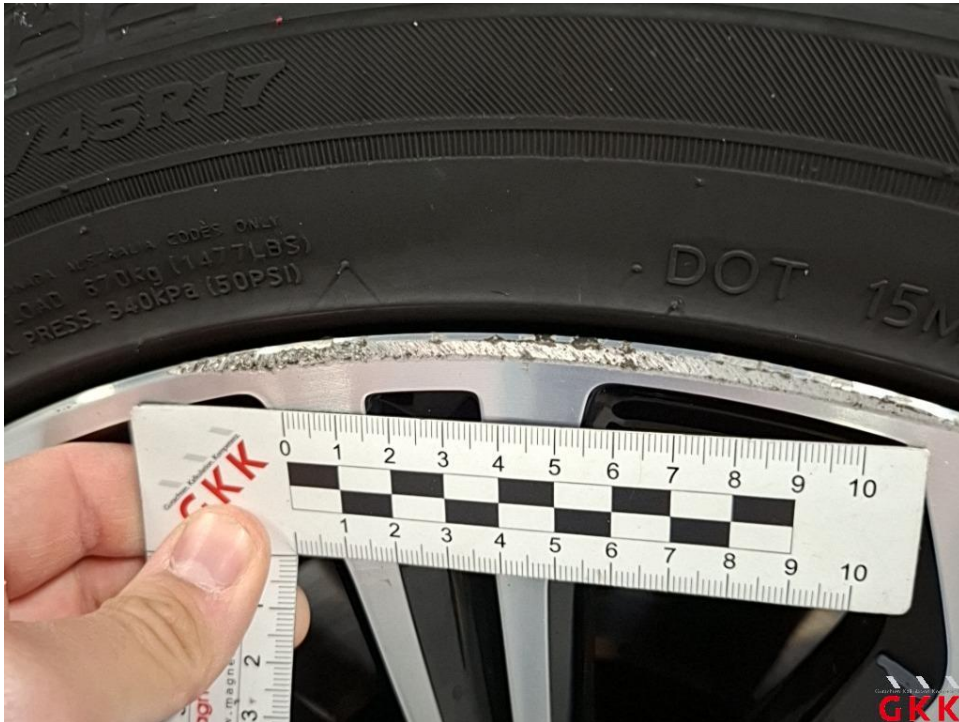
Bild 19 LM-Rad, vorne rechts, verkratzt, ersetzen

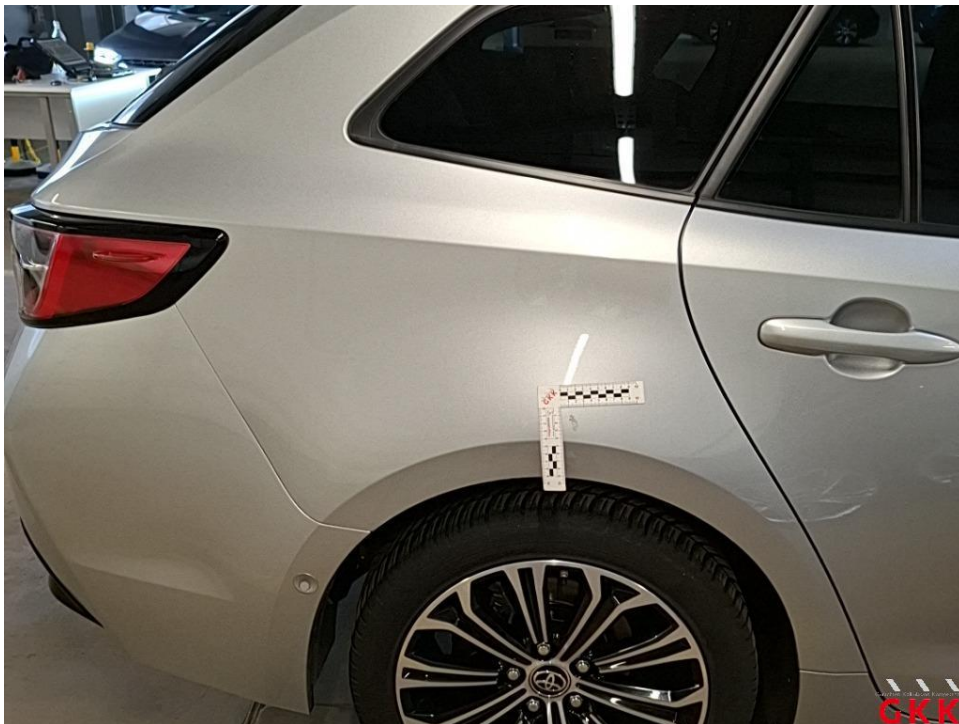
Bild 20 Seitenwand rechts, Harzhaftungen/-rückstände, aufbereiten

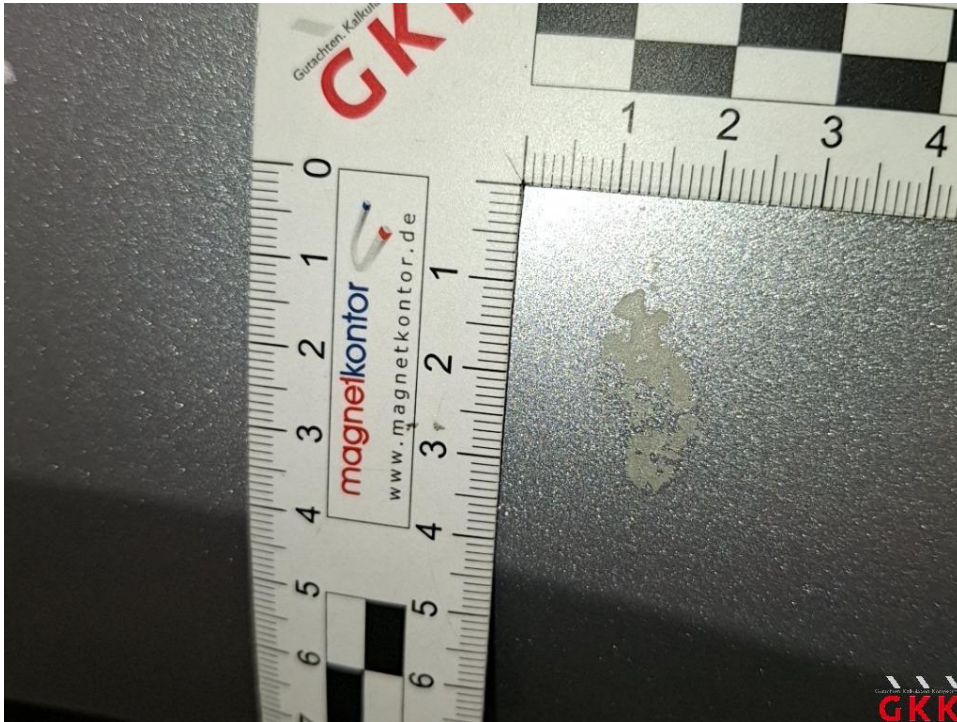
Bild 21 Seitenwand rechts, Harzanhaftungen/-rückstände, aufbereiten

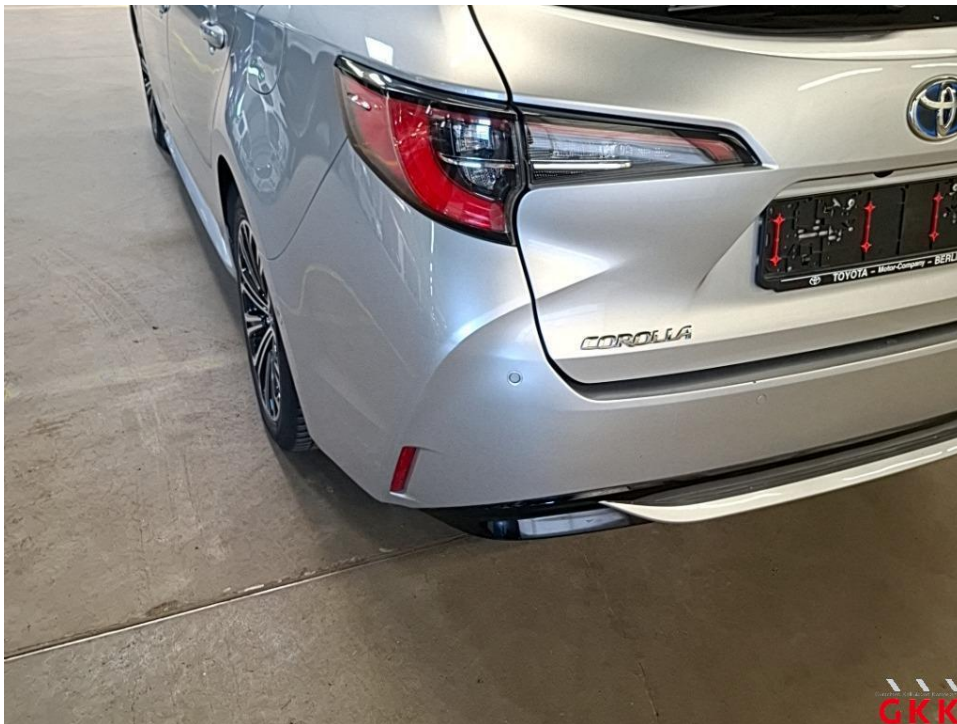
Bild 22 Stoßfänger hinten, Verkleidung -lackiert-, verkratzt, lackieren

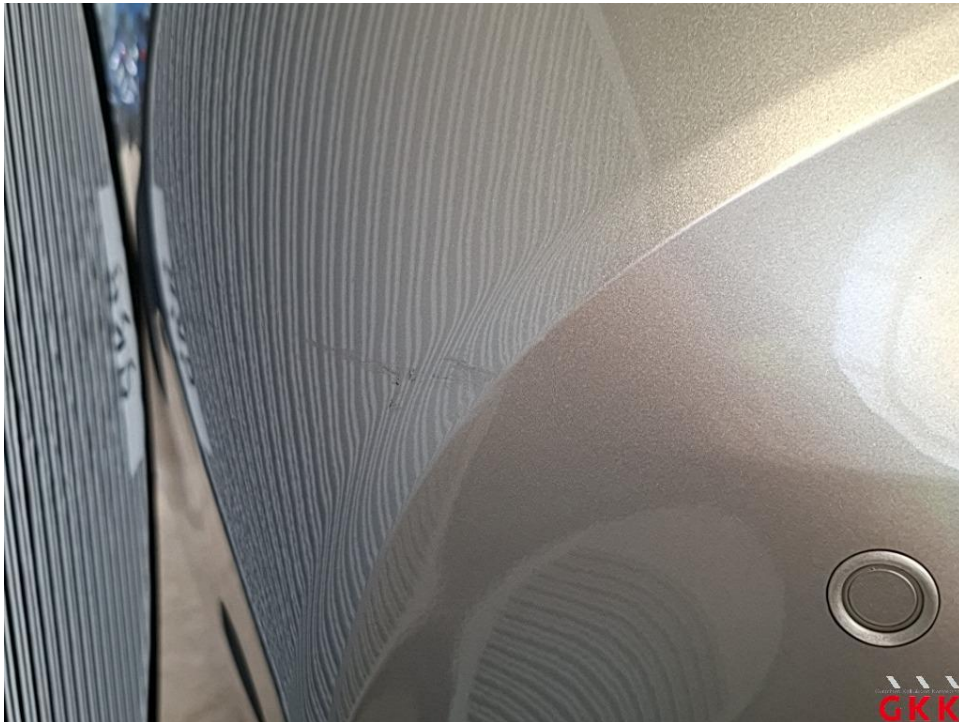
Bild 23 Stoßfänger hinten, Verkleidung -lackiert-, verkratzt, lackieren

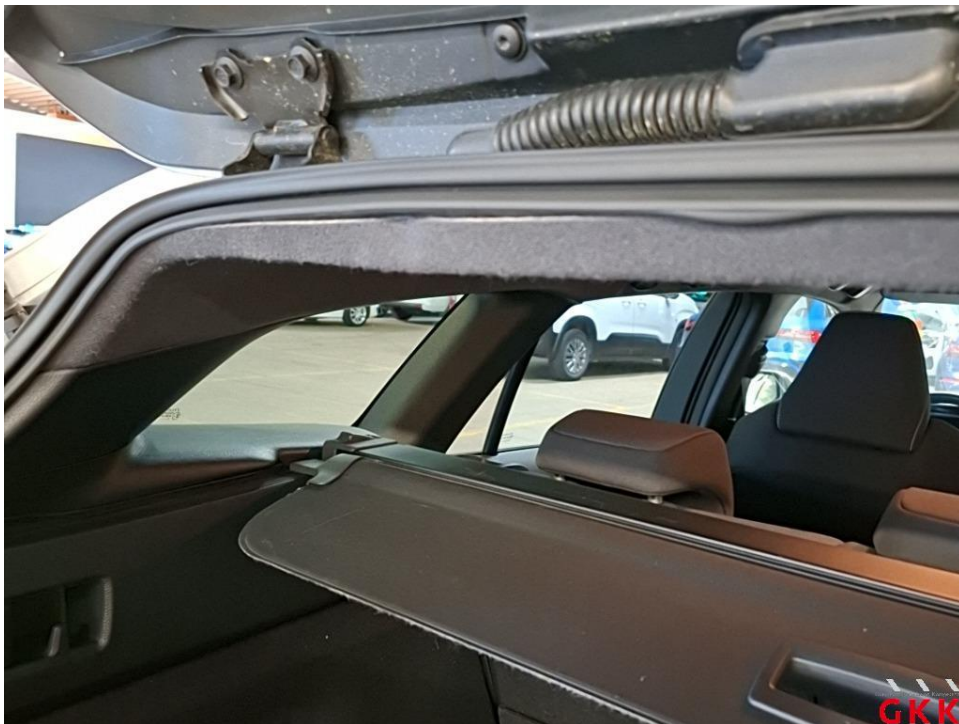
Bild 24 Himmel, hinten, Druckstellen, Smartrepair

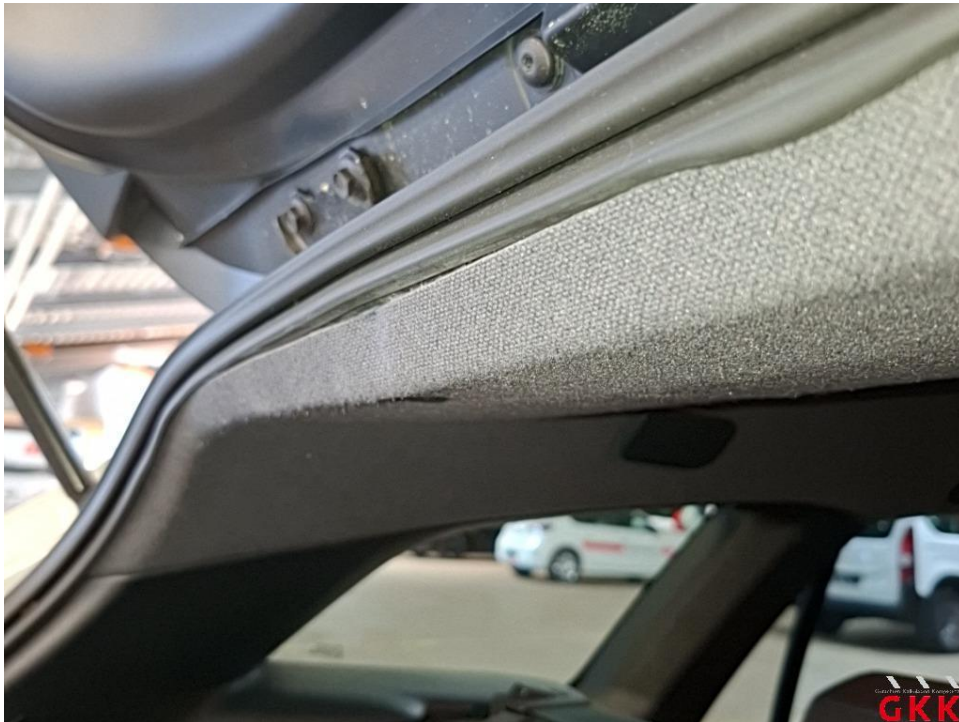
Bild 25 Himmel, hinten, Druckstellen, Smartrepair

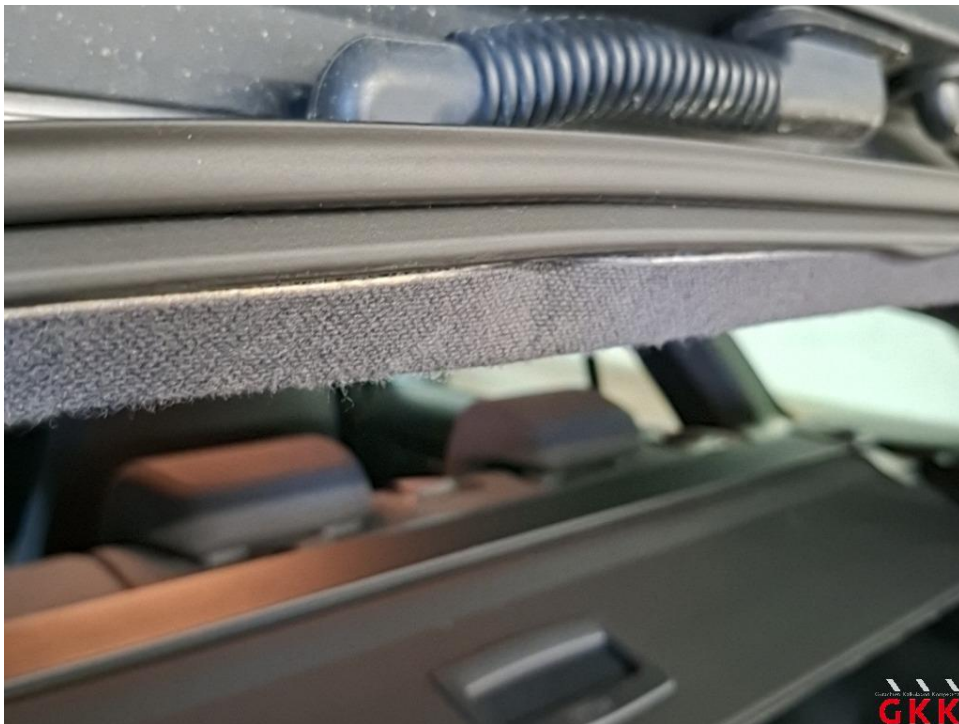
Bild 26 Himmel, hinten, Druckstellen, Smartrepair
