## Zustandsbericht

<b>Kunde :</b>	<b>Allane SE HCBE</b>	<b>Amtl. Kennzeichen :</b>	<b>LEO-CH 44E</b>
<b>Berichtsnummer :</b>	<b>0000000920112-DE968</b>		
<b>Referenznummer:</b>	<b>31175167</b>

#### Hyundai Kona (OS)(2017->) Trend Elektro 2WD

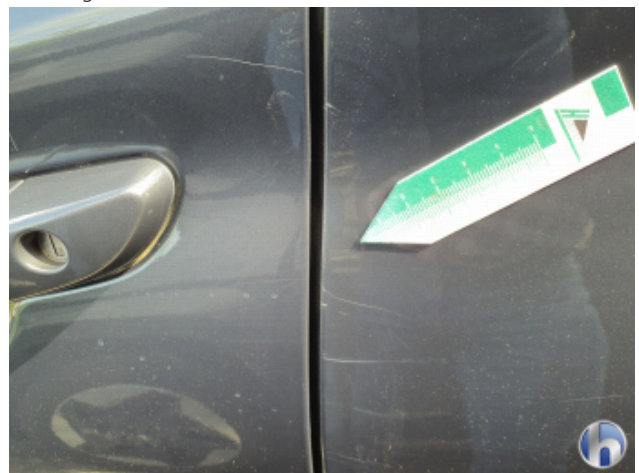
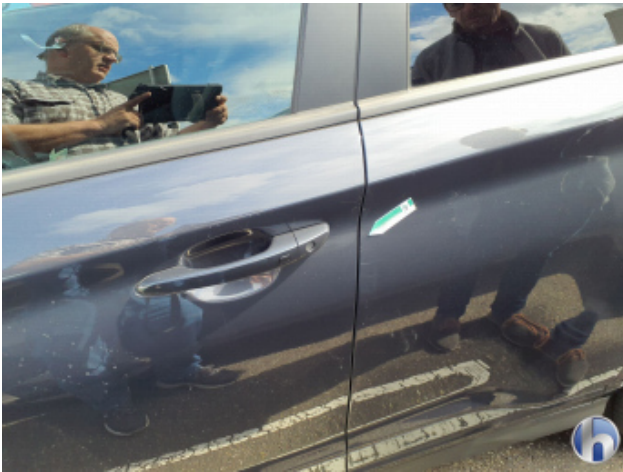
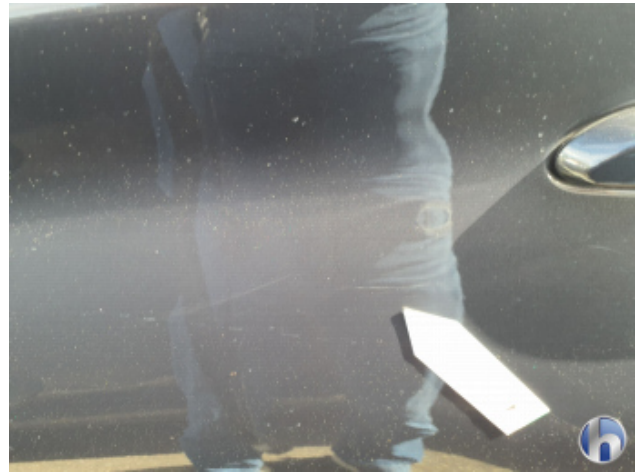
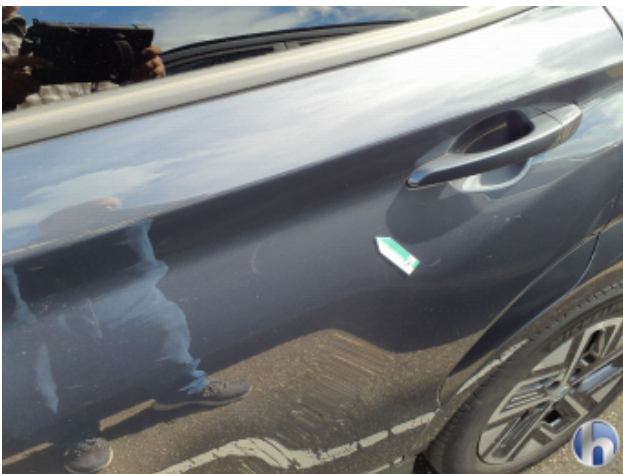
1. Tür Hinten - Links  
Kratzer - Lackieren

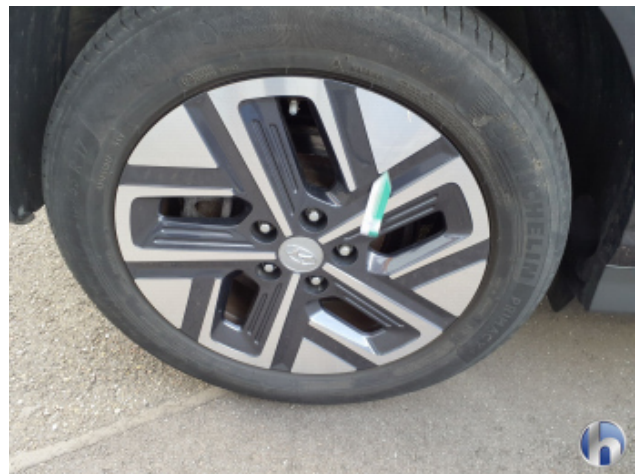
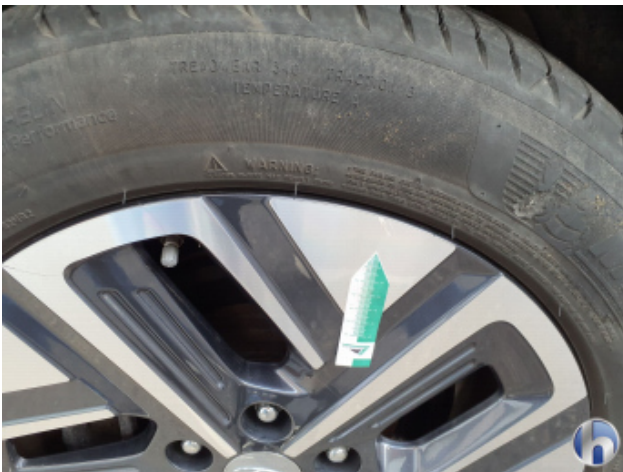
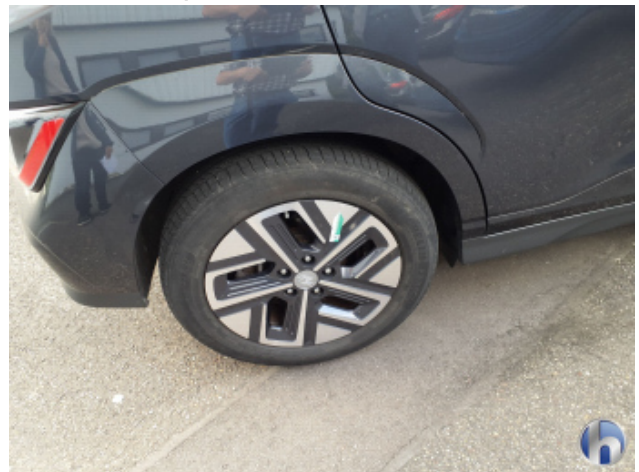
2. Felge Hinten - Rechts  
Kratzer - Smart Repair

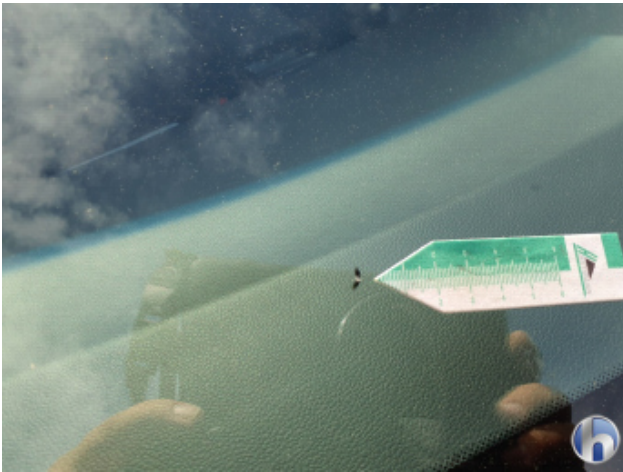
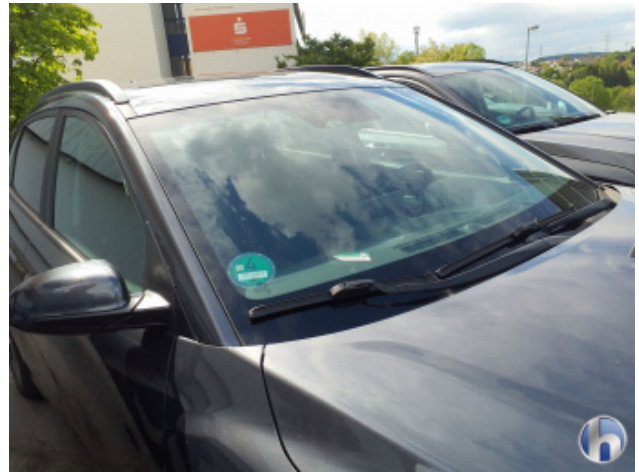
3. Windschutzscheibe  
Steinschlag - Erneuern

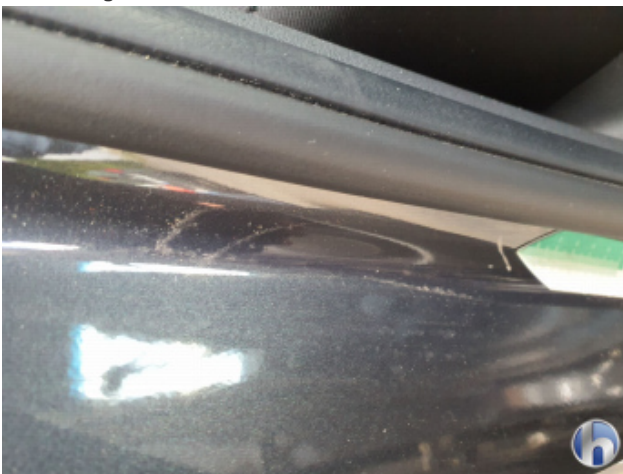
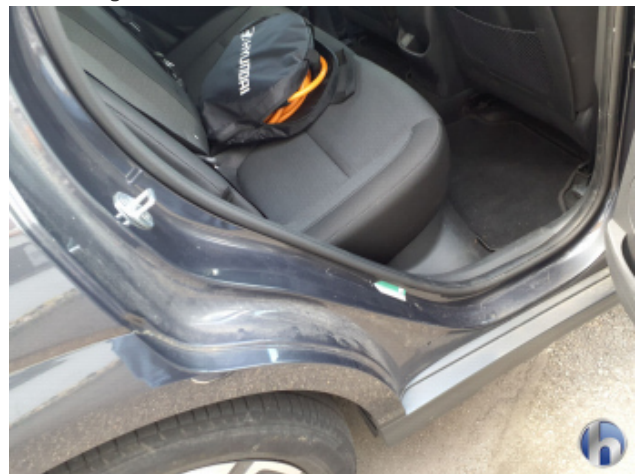
4. Türeinstieg Hinten - Rechts  
Kratzer - Smart Repair

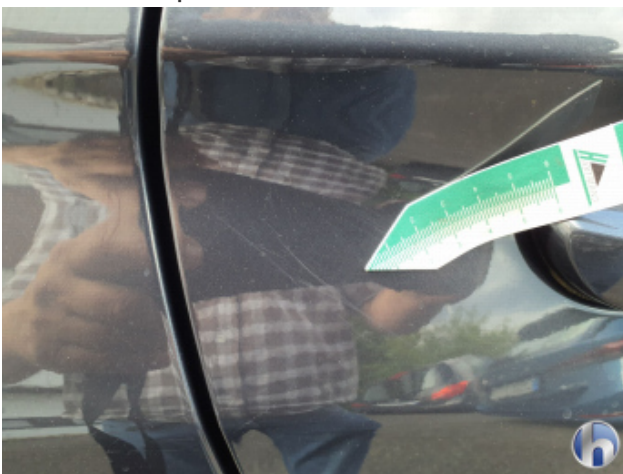
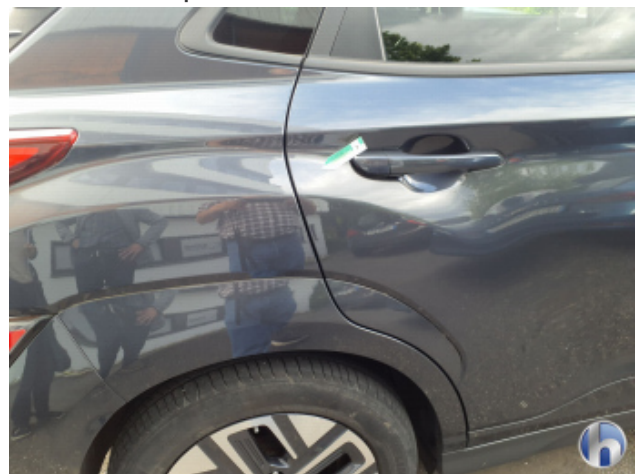
5. Tür Hinten - Rechts  
Kratzer - Smart Repair

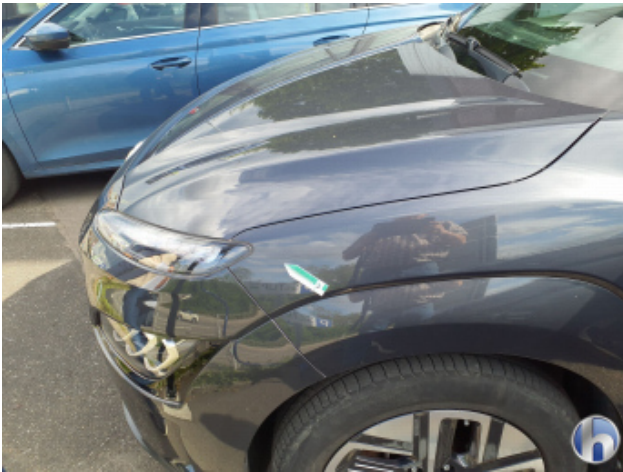
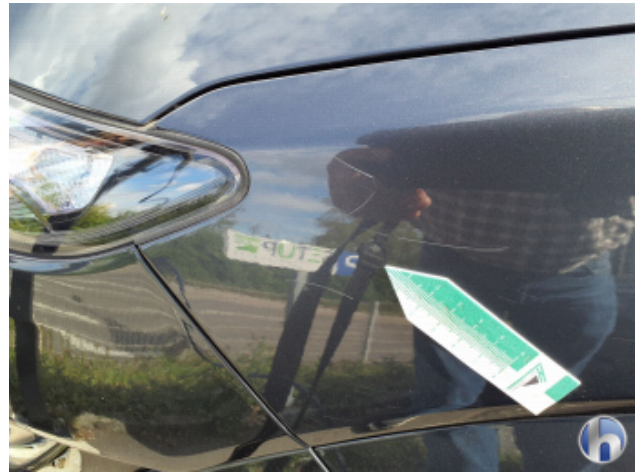
6. Kotflügel Vorne - Links  
Kratzer - Smart Repair

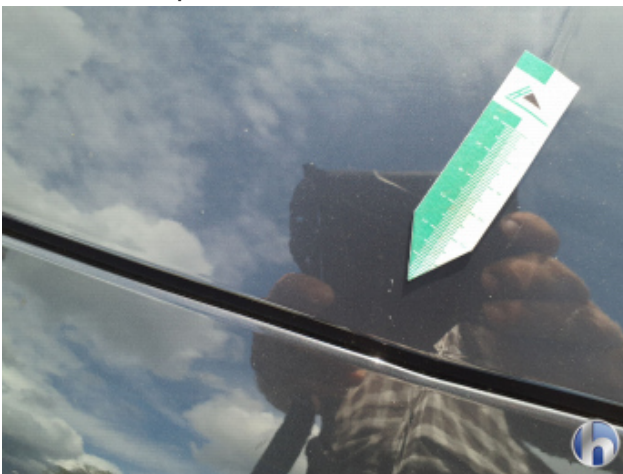
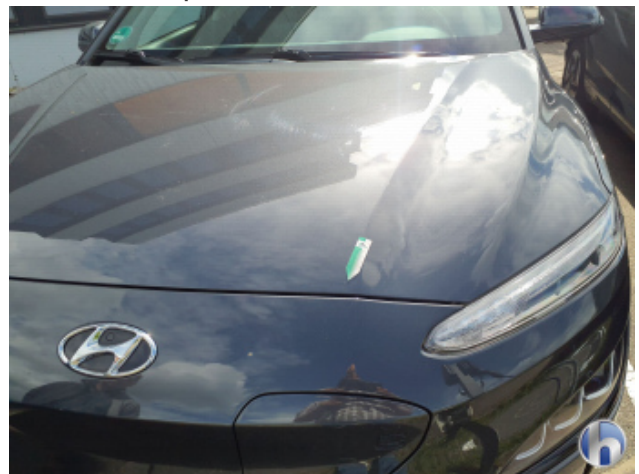
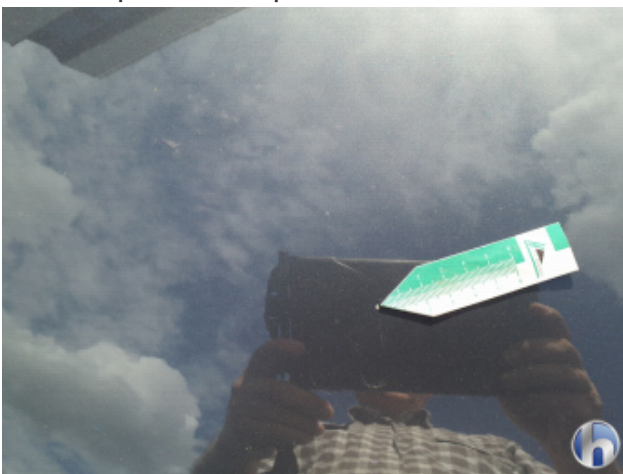
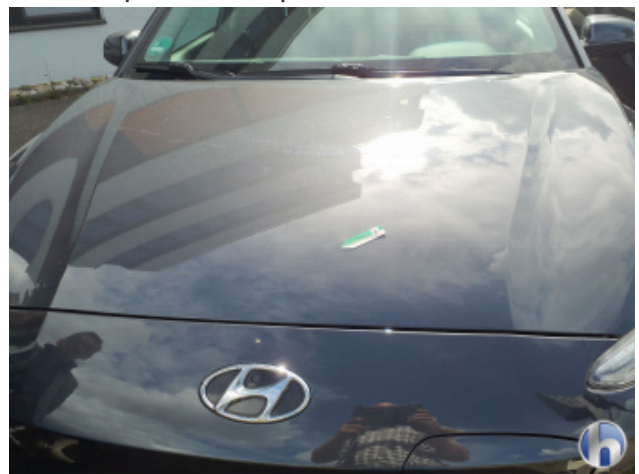
7. Motorhaube  
Gebrauchsspuren - Ohne Reparatur

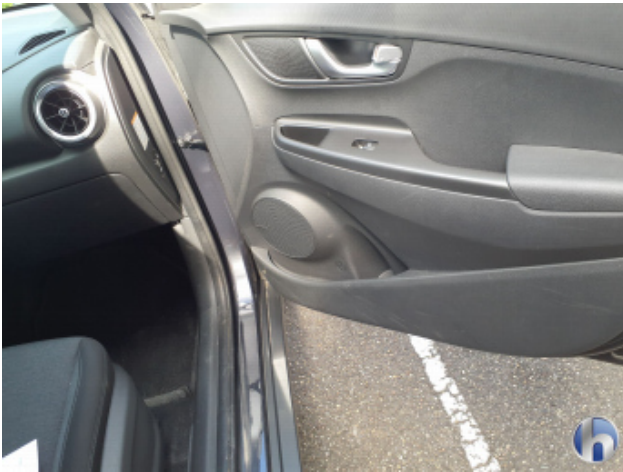
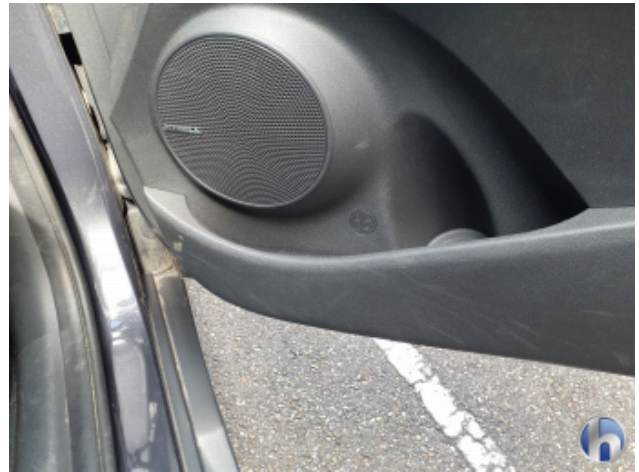
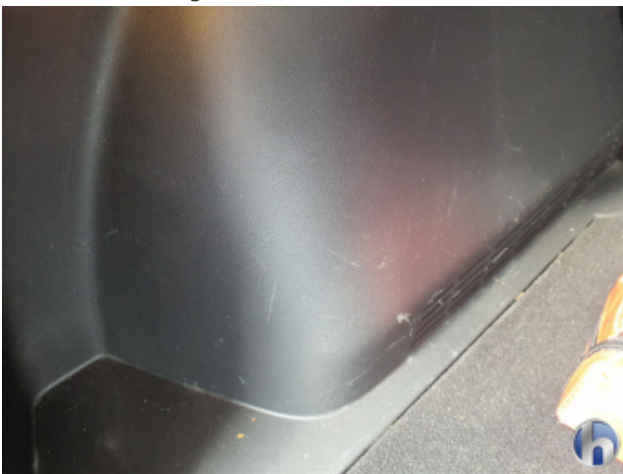
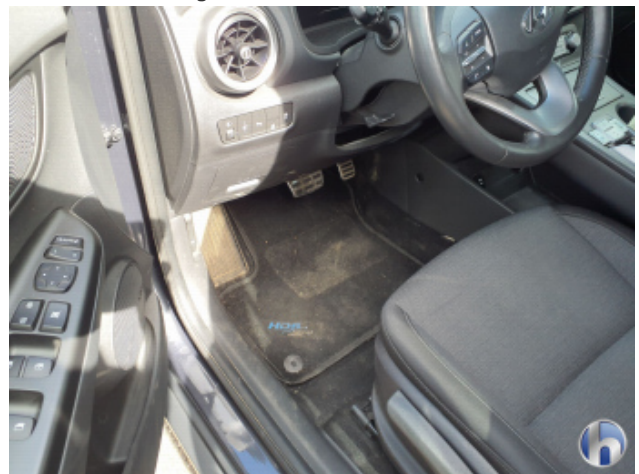
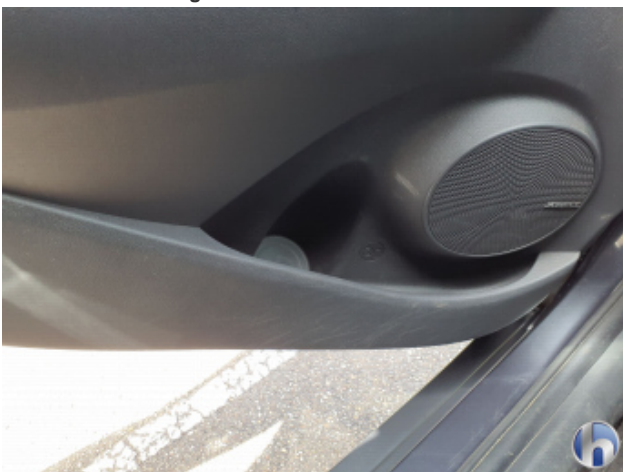
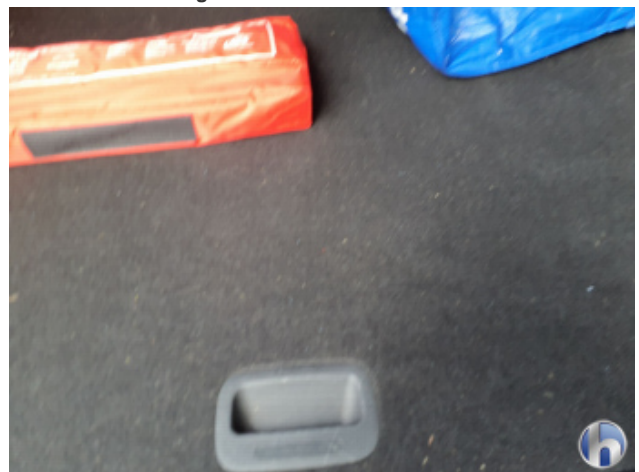
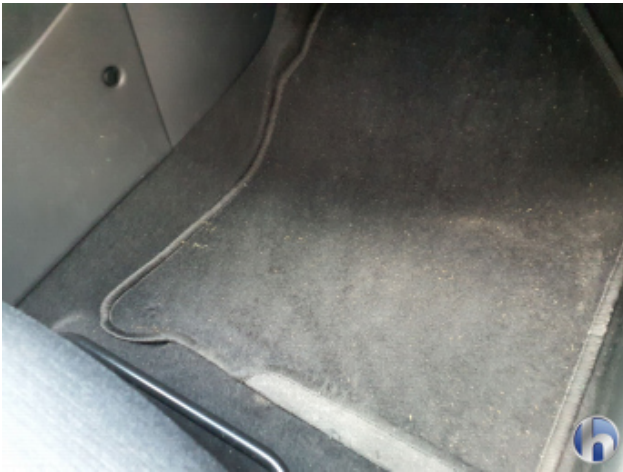
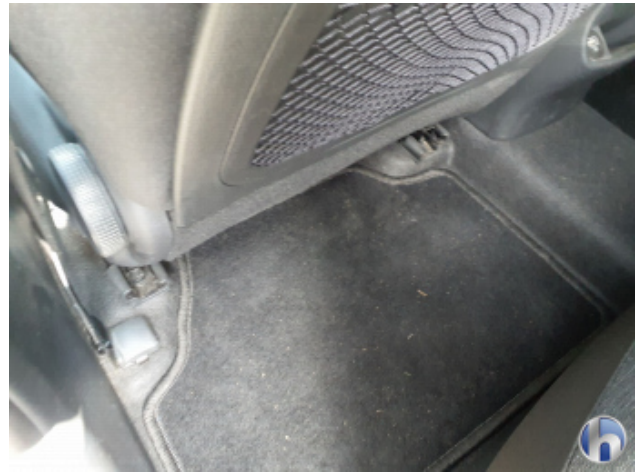
8. Innenraum  
Verschmutzt - Reinigen

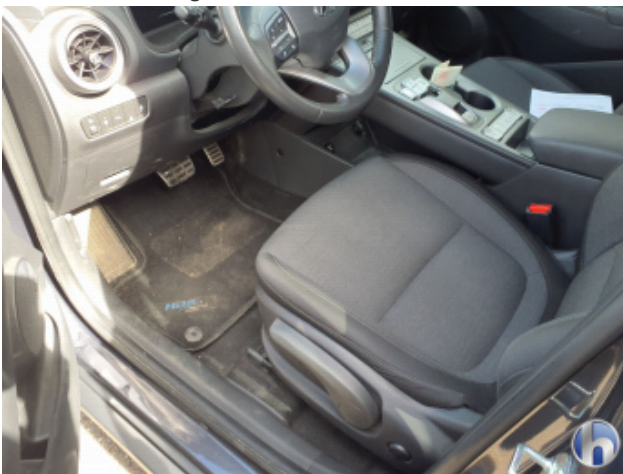
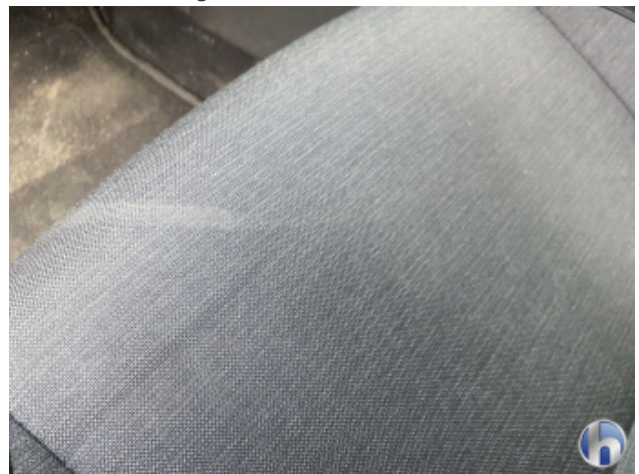
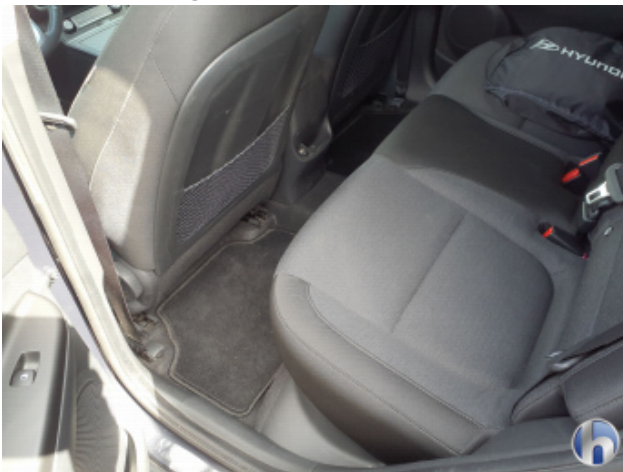
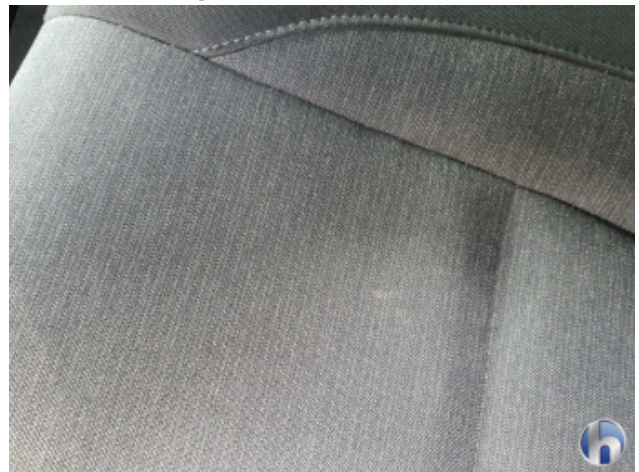
9. Sitz Innenraum links vorne  
Verschmutzt - Reinigen
