Bewertungsgutachten / Rechen Daten

Kennzeichen **OL F5668E** **FIN** **TMAK381HFNJ060808**

Erstzulassung	14.06.2022	Letzte Zulassung	14.06.2022
Hersteller	HYUNDAI	Typ / Verkaufsbez.	Kona EV
Türen	4	Sitzplätze	5
Fahrzeug-Ident.-Nr.	TMAK381HFNJ060808	HSN / TSN	1349 / AFI
Schlüssel-Nr.	40344247	Km-Stand abgelesen	53402
Nächste HU §29 StVZO	05 / 2027	Energiequelle / Kraftstoff	Elektro
Zylinderanzahl	/	Leistung (kW)	26
Schadstoffklasse:	2017/1151;WLTP;reine	Getriebe	Automatik /
	ElektroFz		
Felgen	Leichtmetall	Farbe	Grau
Polster / Farbe	Stoff / Grau

Bewertungsgutachten

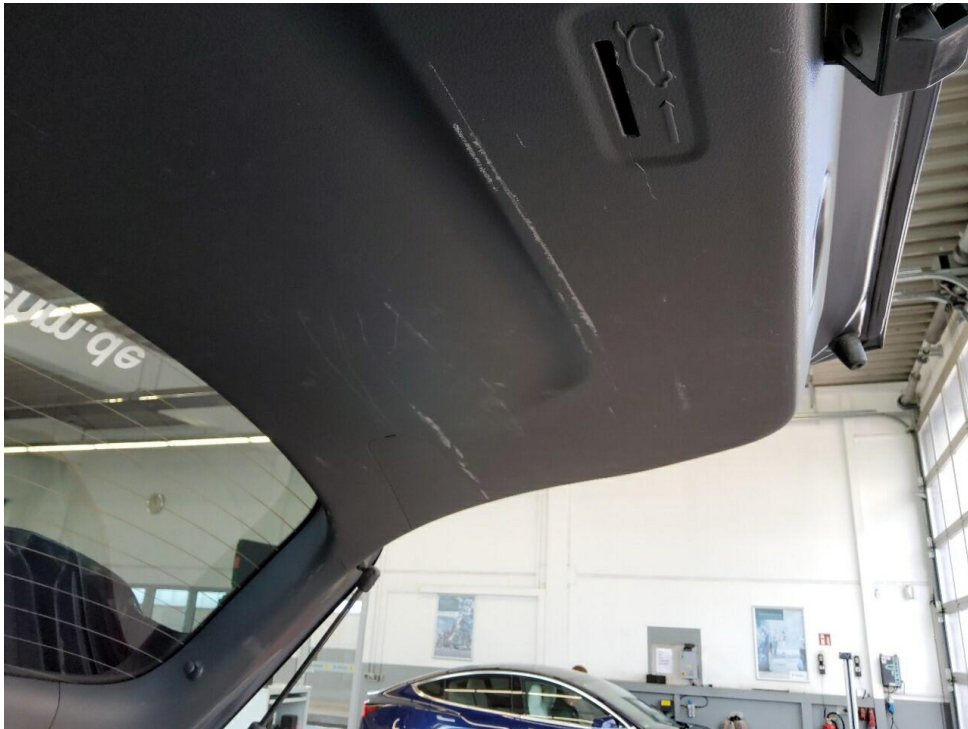
Bild 9 : Heckdeckel Verkleidung Kratzer

Bezeichnung des Schadens / Rep.-Weg	Rep.Kost brutto	Anrechn.	Minderwert brutto	
1. Heckdeckel Verkleidung Kratzer, smart repair (Bild 9)	150	voll	-150	
2. Türeinstieg hinten links Kratzer, smart repair (Bild 10)	180	voll	-180	
3. Türeinstieg hinten rechts Kratzer, smart repair (Bild 11)	180	voll	-180	
4. Stoßfänger hinten Beschädigt, lackieren mit Lackaufbau (Bild 12, 13)	433	anteilig	-236	
5. Motorhaube Anätzungen, lackieren mit Lackaufbau (Bild 14)	373	anteilig	-204	
6. Dach Dellen, drücken (Bild 15, 16)	200	voll	-200	
Rep.Kosten insgesamt / Minderwert	1.516			-1.150 EUR

Heckdeckel Verkleidung Kratzer, smart repair (Bild 9); Türeinstieg hinten links Kratzer, smart repair (Bild 10); Türeinstieg hinten rechts Kratzer, smart repair (Bild 11); Stoßfänger hinten Beschädigt, lackieren mit Lackaufbau (Bild 12, 13); Motorhaube Anätzungen, lackieren mit Lackaufbau (Bild 14); Dach Dellen, drücken (Bild 15, 16).

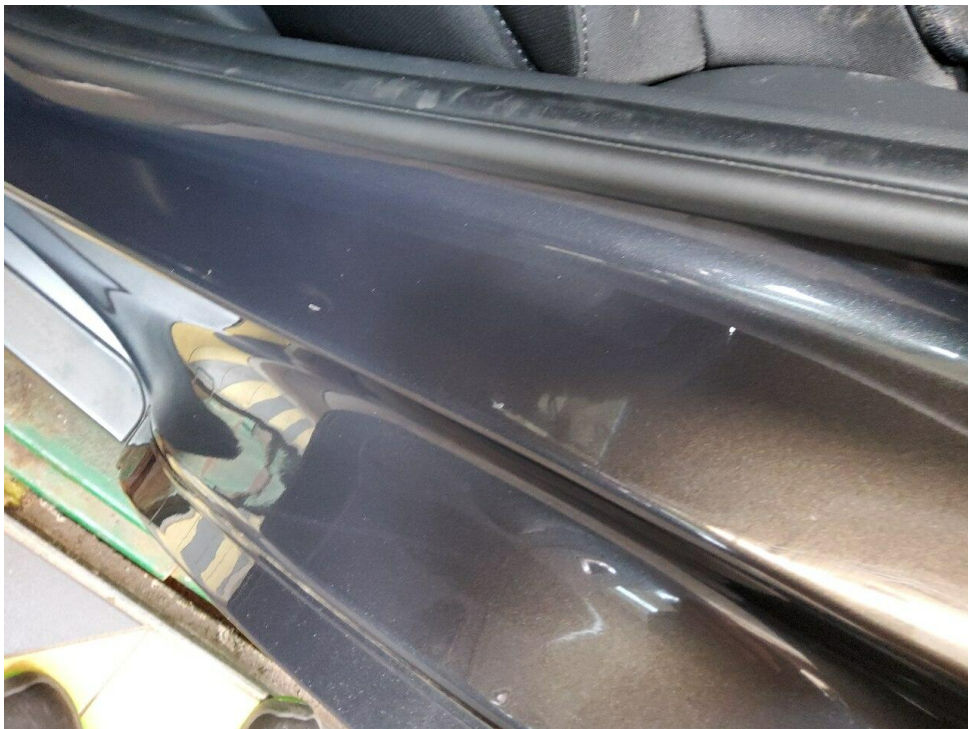
Bild 10 : Türeinstieg hinten links Kratzer

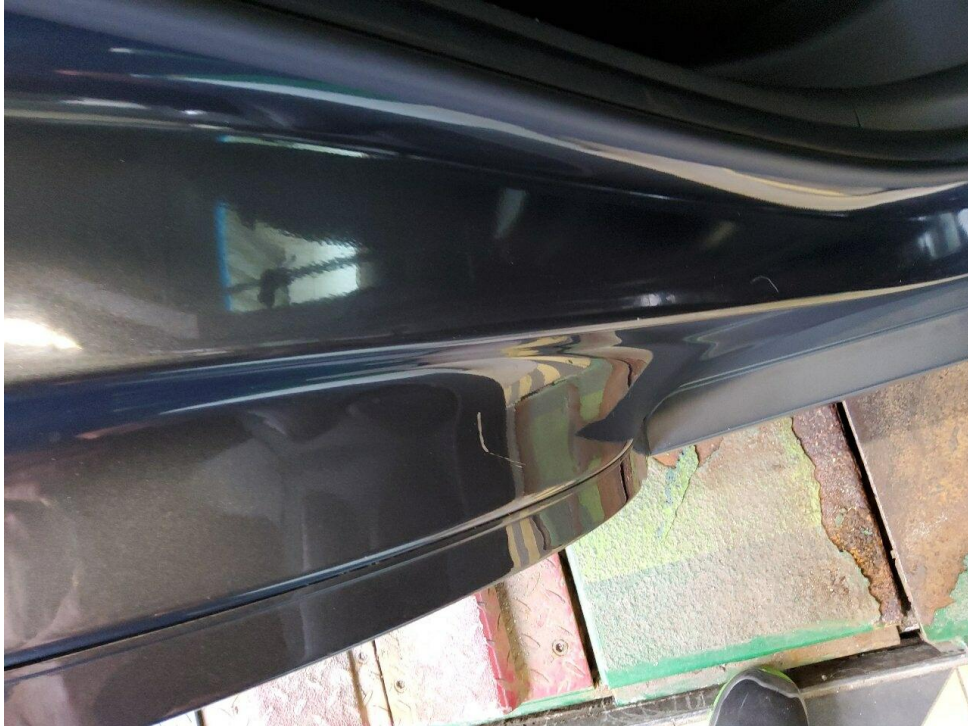
Bild 11 : Türeinstieg hinten rechts Kratzer

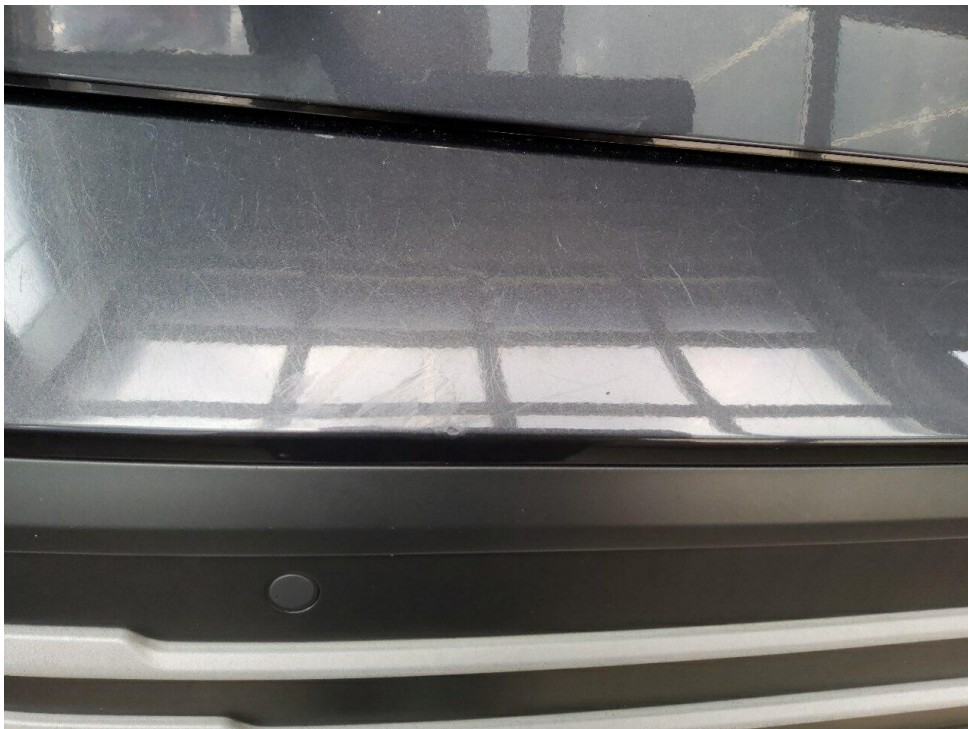
Bild 12 : Stoßfänger hinten Beschädigt

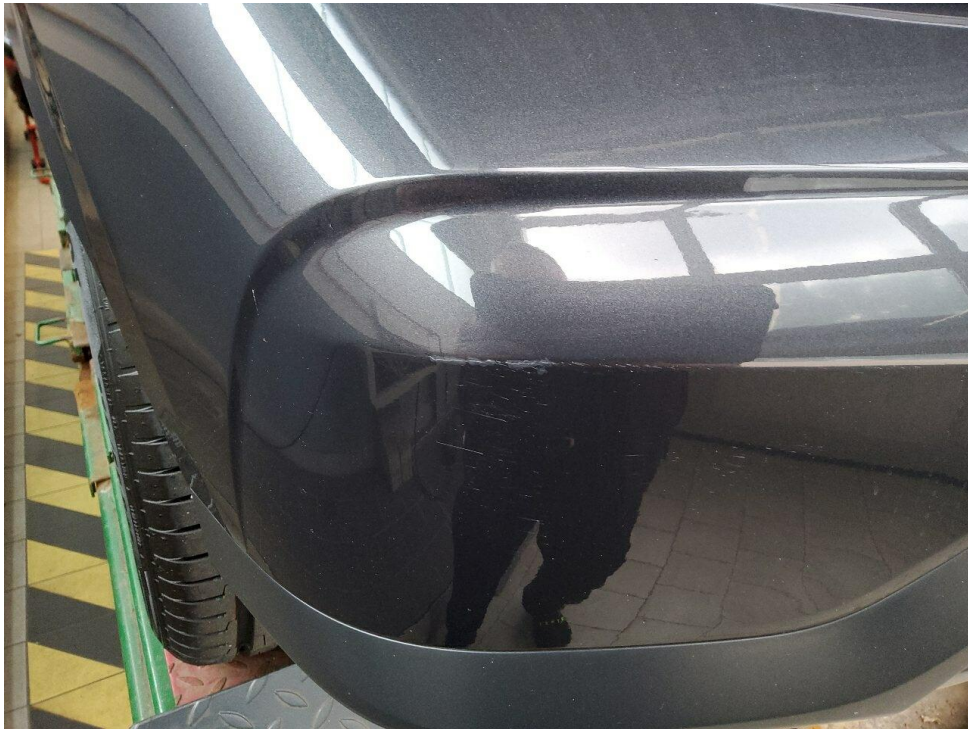
Bild 13 : Stoßfänger hinten Beschädigt

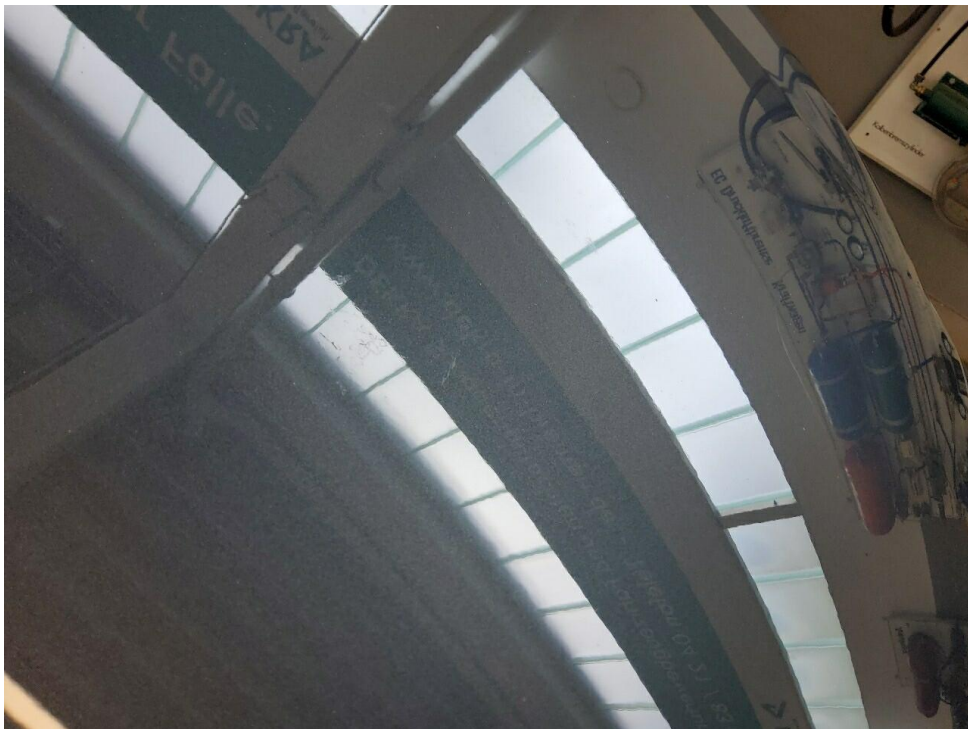
Bild 14 : Motorhaube Anätzungen

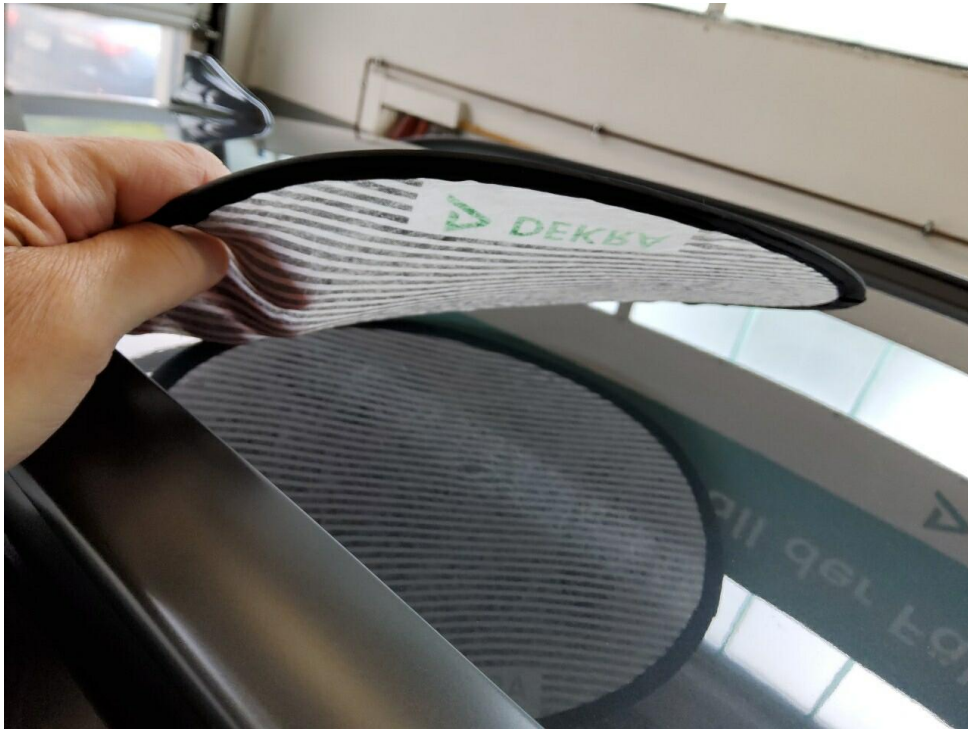
Bild 15 : Dach Dellen

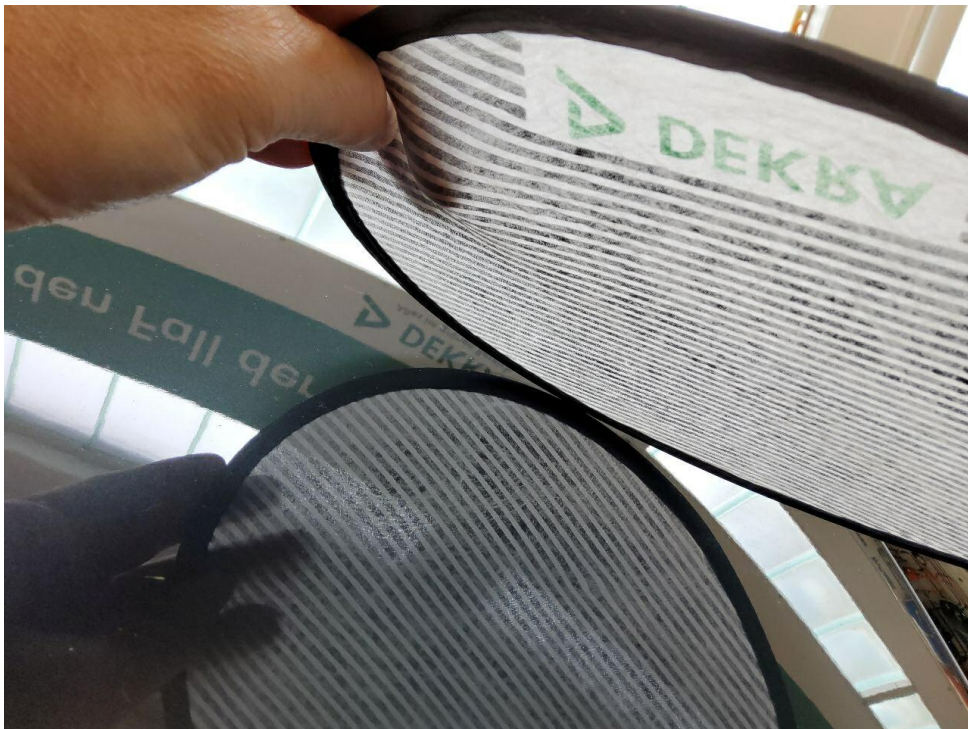
Bild 16 : Dach Dellen
