## Zustandsbericht / Minderwertgutachten

**Kennzeichen****FIN****VF72RHNS1P4292109**

| Hersteller | CITROEN | Typ / Verkaufsbez. | C3 Aircross PureTech 130<br>Stop & Start EAT6 OPF<br>SHINE |

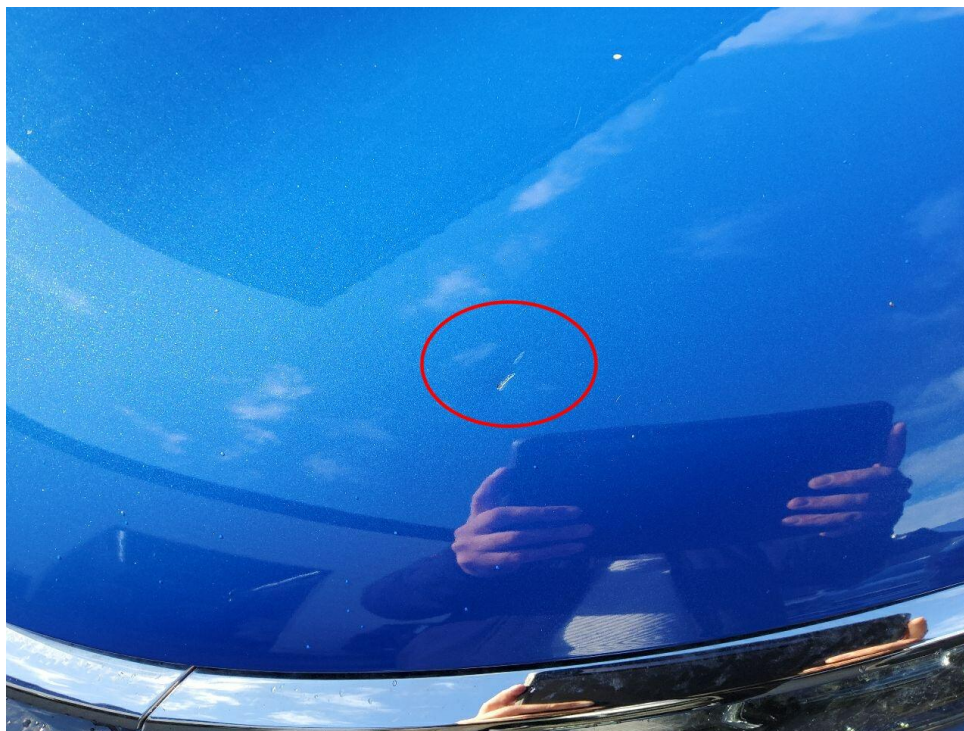
| Bezeichnung des Schadens / Rep.-Weg | Rep.Kost<br>brutto | Anrechnung | Minderwert in EUR<br>brutto | netto |
|---|---|---|---|---|
| 1. Motorhaube verschrammt, lackieren mit Lackaufbau (Bild 12, 13) | 880 | voll | -880 | -739,50 |

Bild 12 : Motorhaube verschrammt

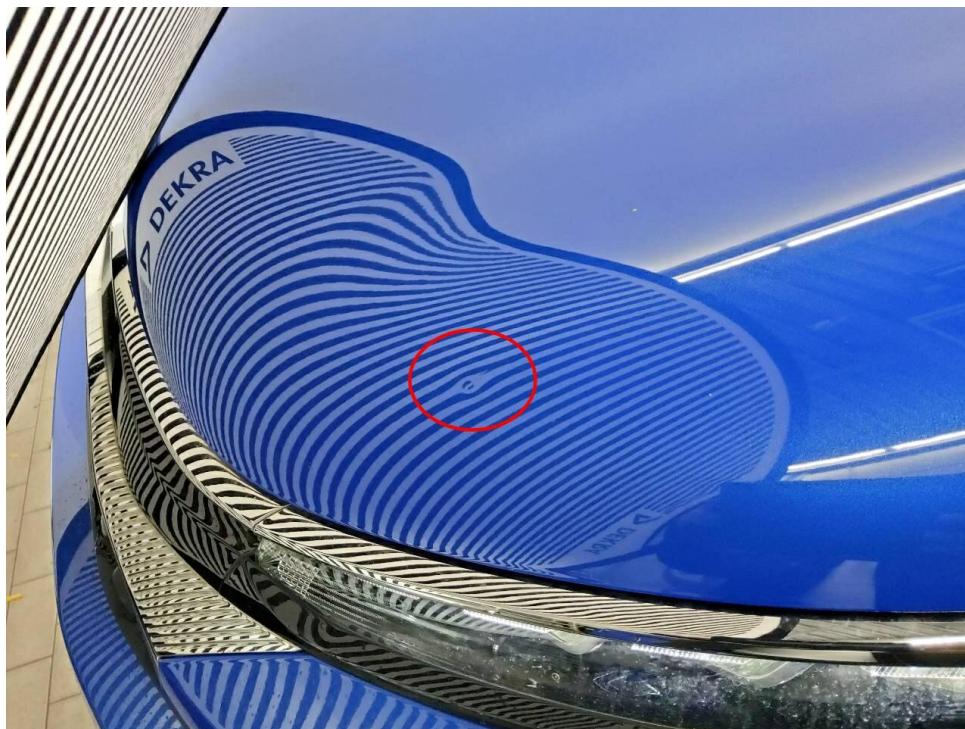
Bild 13 : Motorhaube verschrammt
