Fahrzeug: **FORD Transit Custom 340 L2H1 2,0EcoBlue 96kW Trend Kastenwagen4-türig 1997 ccm 130 PS / 96 KW Diesel 6-Gang Manuell**

Amtliches Kennzeichen:	OD -MX 6445	Fahrgestell-Nummer:	WF0YXXTTGYMU16849
Vertrags-Nummer:	76603073	Erstzulassung:	29.04.2021
Internes KZ:	14823173	Kilometer-Stand:	151998

Zustandsbericht

Kennzeichen	OD-MX 6445	Fzg.-Ident.-Nummer	WF0YXXTTGYMU16849
Fabrikat	Ford	1. Zulassung	29.04.2021
Typ	Transit Custom 340 L2H1 2.0EcoBlue Kastenwagen	Fahrzeugart	Transporter
Getriebe / Gänge	Manuell / 6	Farbe	Race-Rot - 2-Schicht uni
Laufleistung abgelesen	151.907 km	Sitzplätze	3
Achsen / angetrieben	2 / 1	Aufbau	Van, 4 Türen
Anzahl Besitzer	keine Angabe	nächste HU	06/2027
Motorart	Reihenmotor / Diesel	Hubraum / Nennleistung	1.995 ccm / 96 KW

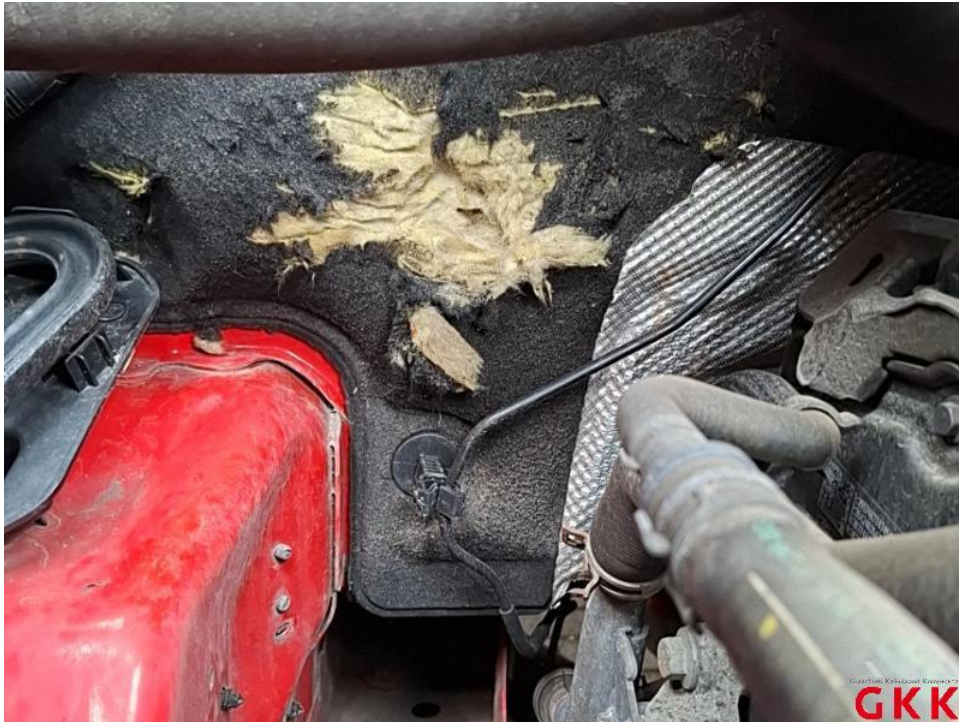
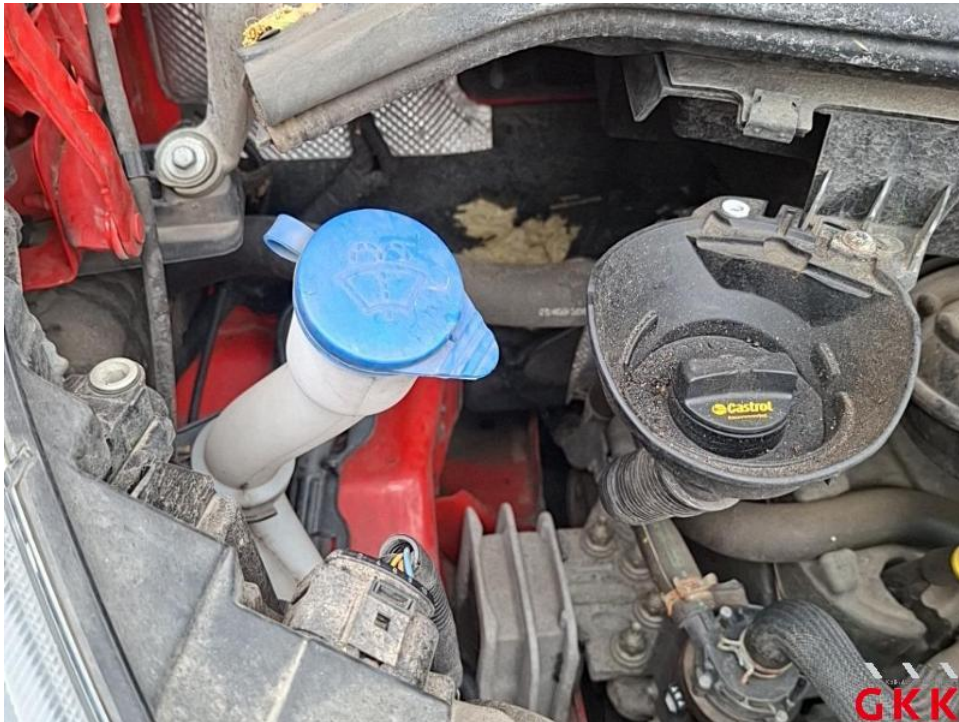
Motorraum Dämmmatte, beschädigt (Bild 13, Bild 14)

Bild 13. Motorraum, Dämmmatte, beschädigt, ersetzen

Bild 14. Motorraum, Dämmmatte, beschädigt, ersetzen

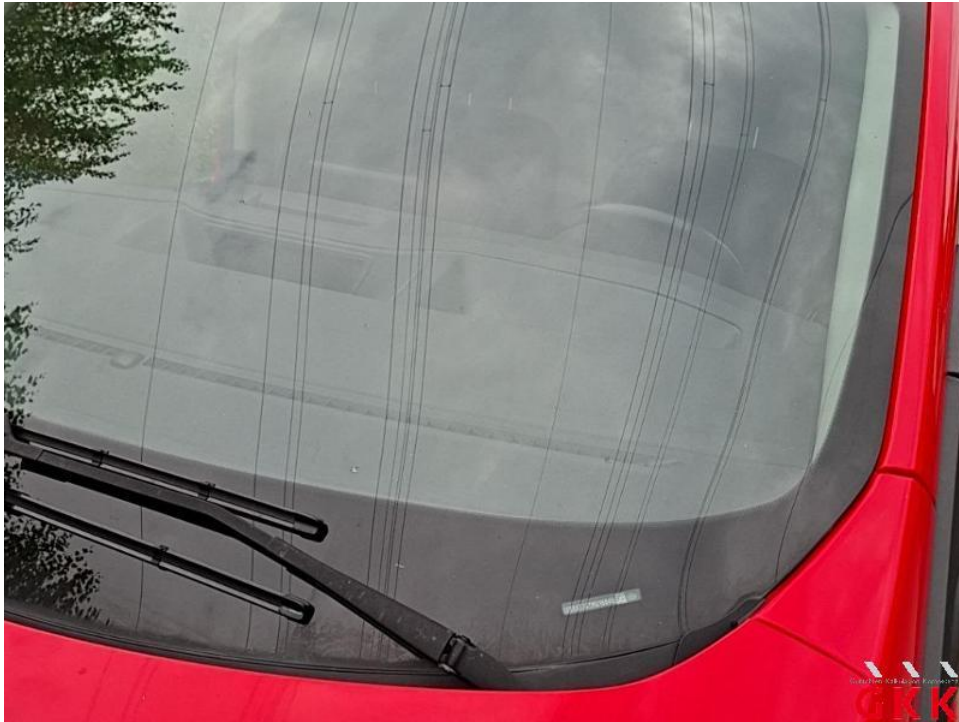
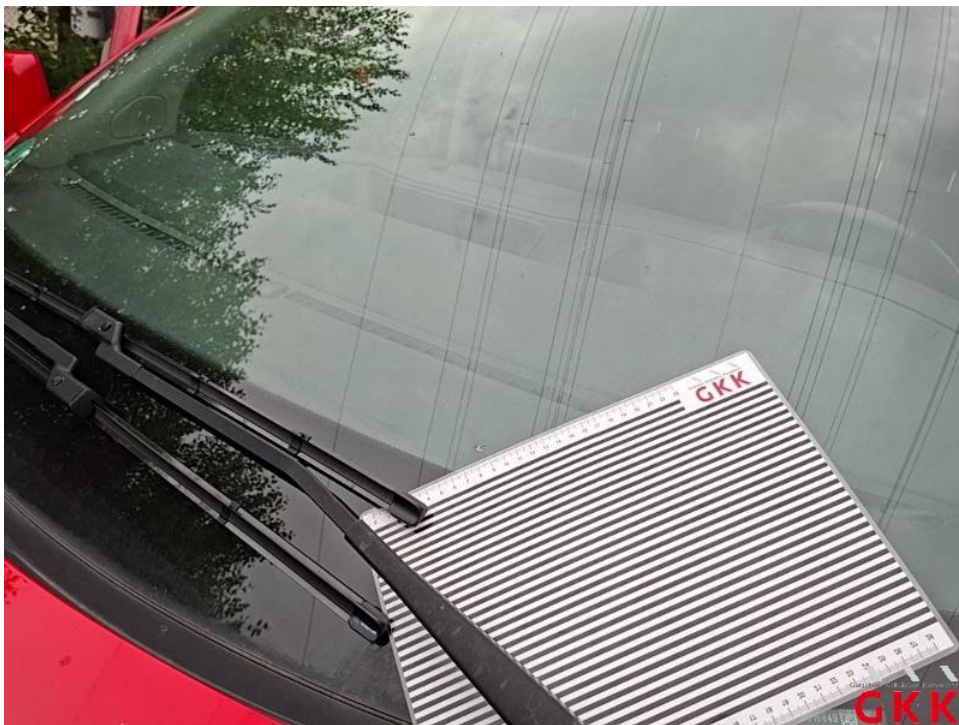
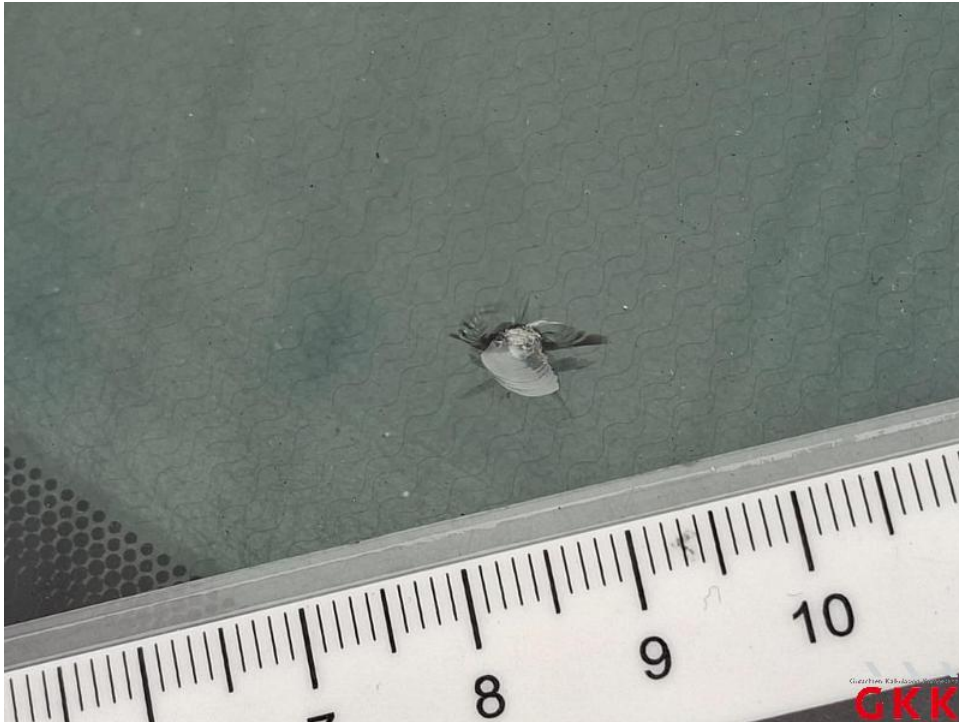
Frontscheibe beheizt, Steinschlag (Bild 15, Bild 16, Bild 17)

Bild 15. Frontscheibe, beheizt, Steinschlag, ersetzen

Bild 16. Frontscheibe, beheizt, Steinschlag, ersetzen

Bild 17. Frontscheibe, beheizt, Steinschlag, ersetzen

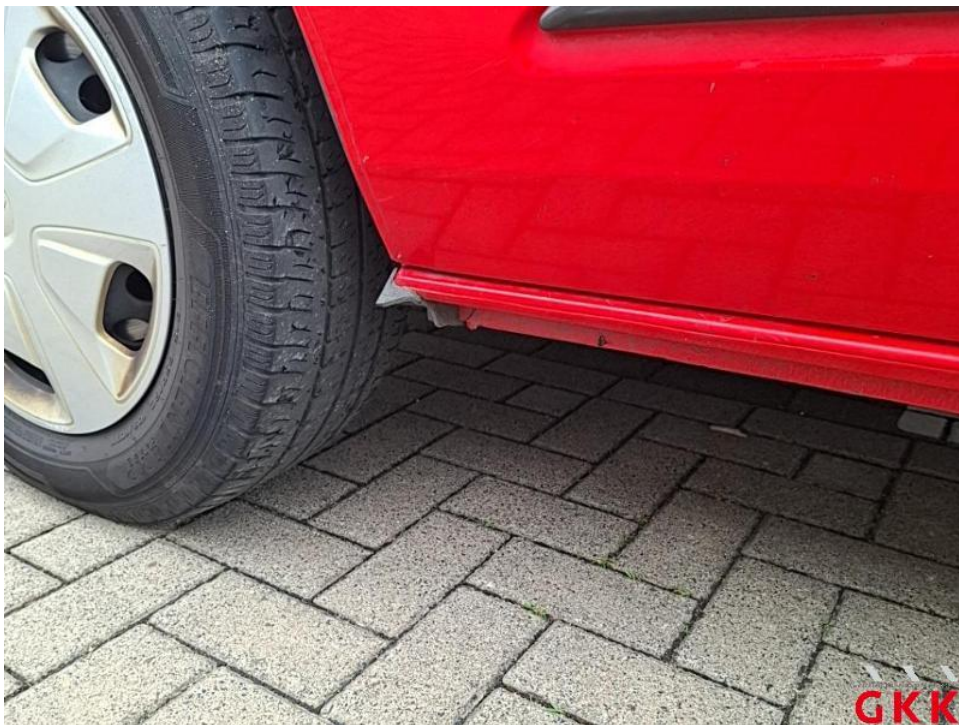
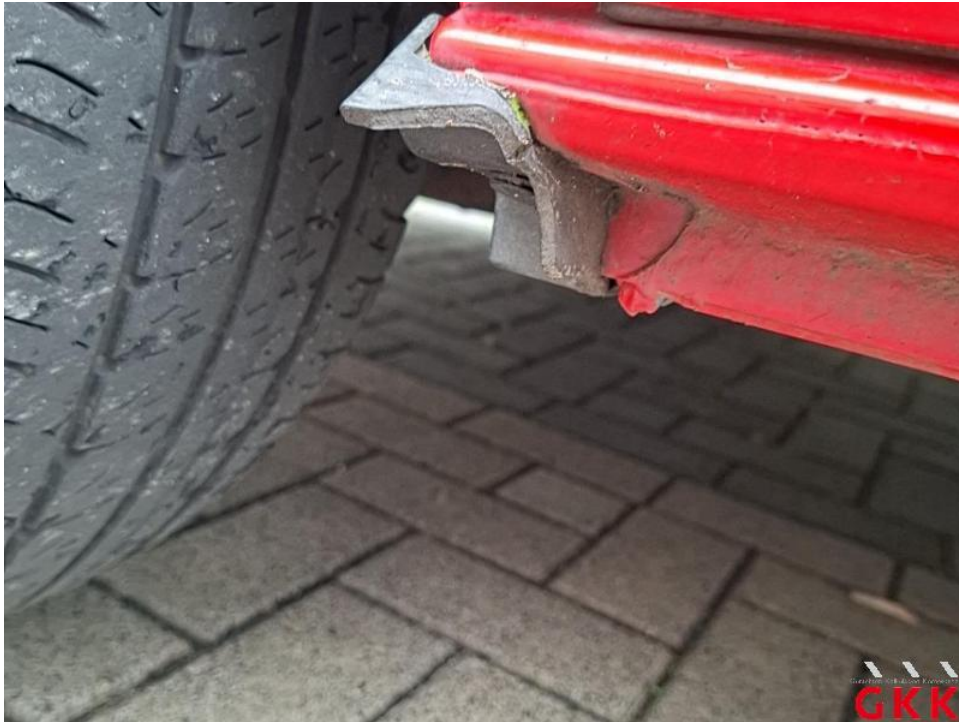
Kotflügel vorne links Schmutzfänger, abgerissen (Bild 18, Bild 19)

Bild 18. Kotflügel vorne links, Schmutzfänger, abgerissen, ersetzen

Bild 19. Kotflügel vorne links, Schmutzfänger, abgerissen, ersetzen

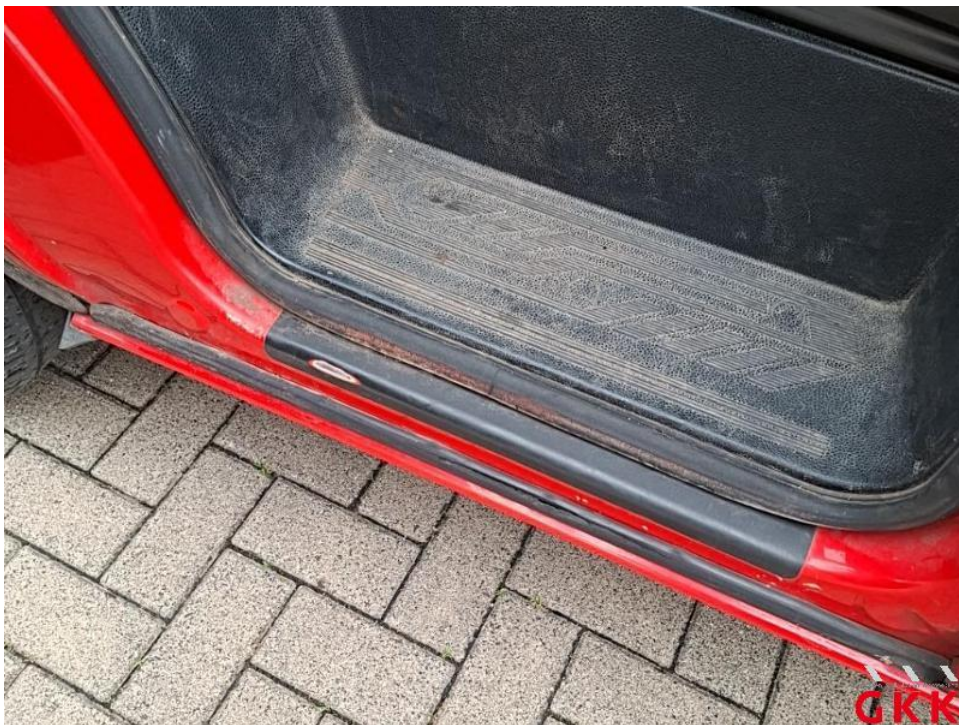
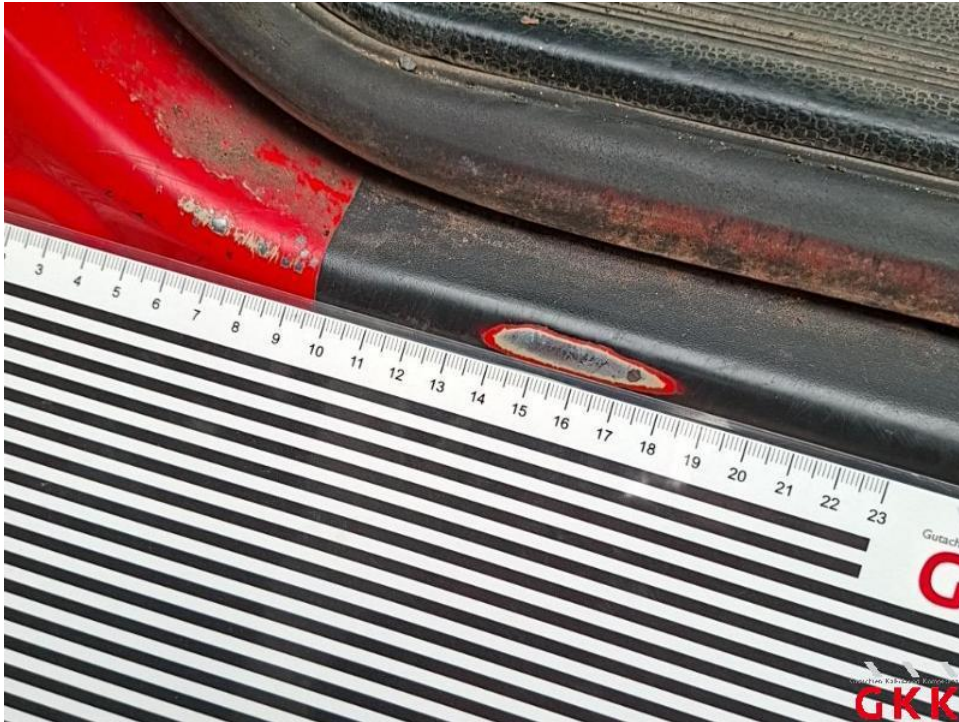
Tür vorne links Einstieg, verkratzt (Bild 20, Bild 21)

Bild 20. Tür vorne links, Einstieg, verkratzt, lackieren

Bild 21. Tür vorne links, Einstieg, verkratzt, lackieren

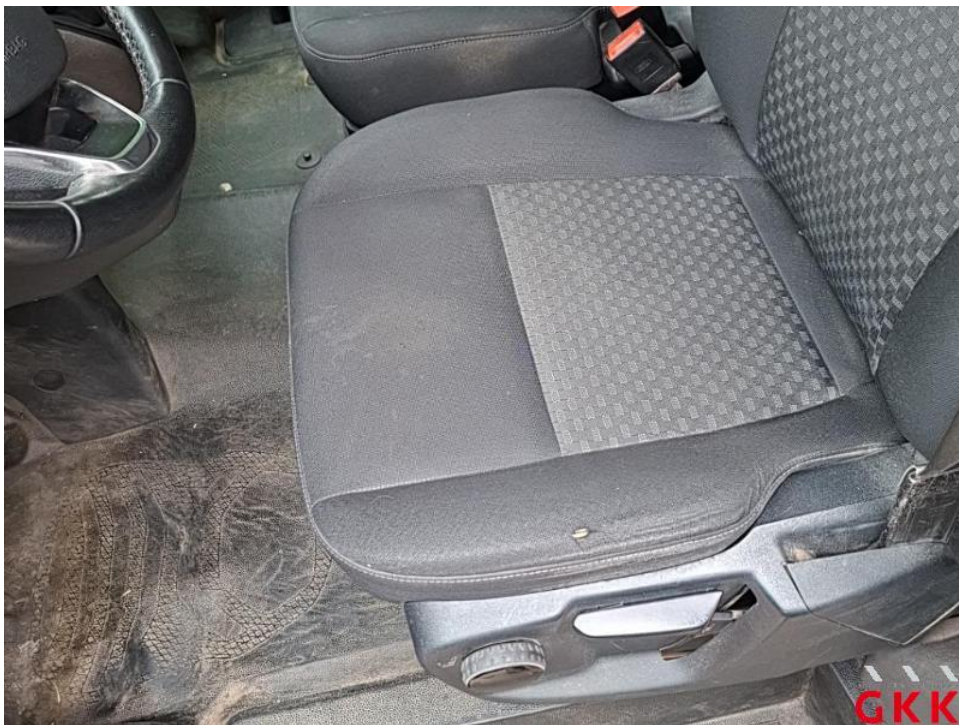
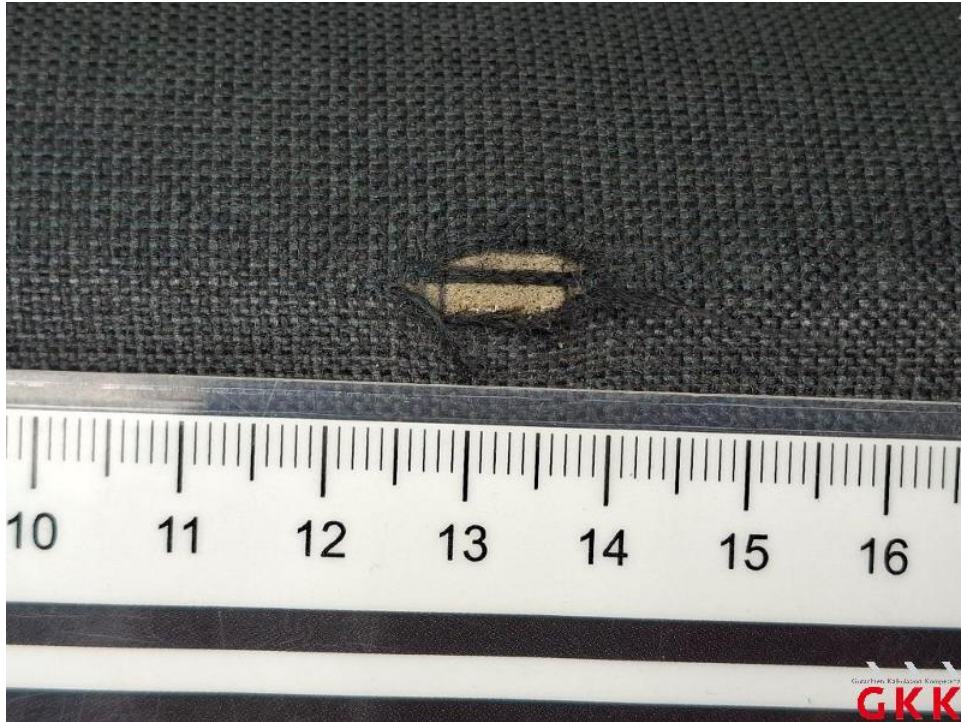
Sitz vorne links Bezug Sitzkissen -Stoff-, gerissen (Bild 22, Bild 23)

Bild 22. Sitz vorne links, Bezug Sitzkissen -Stoff-, gerissen, ersetzen

Bild 23. Sitz vorne links, Bezug Sitzkissen -Stoff-, gerissen, ersetzen

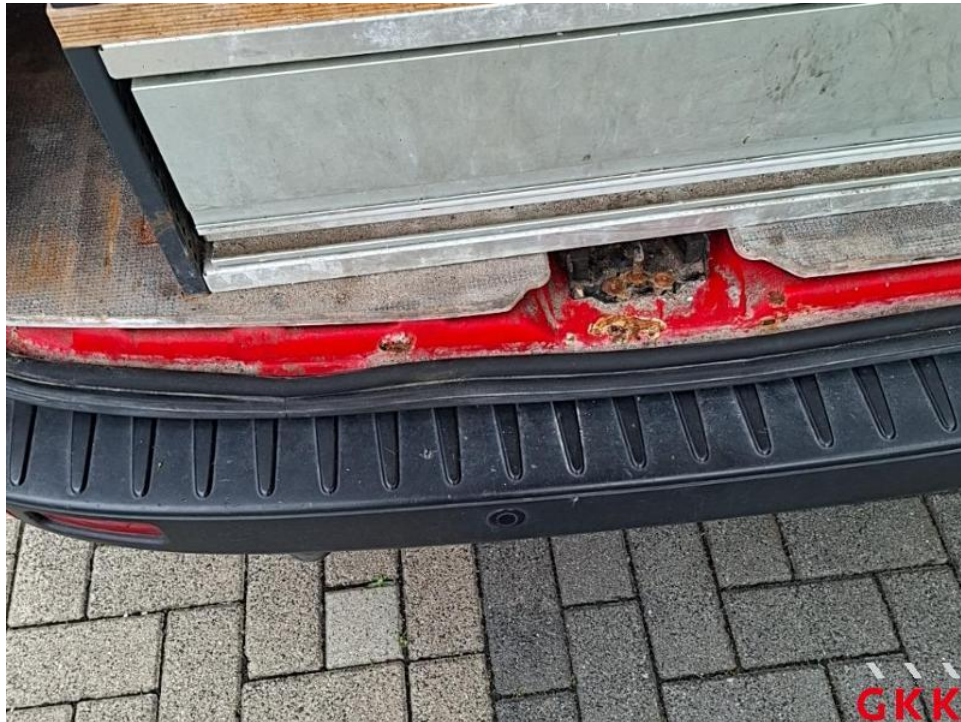
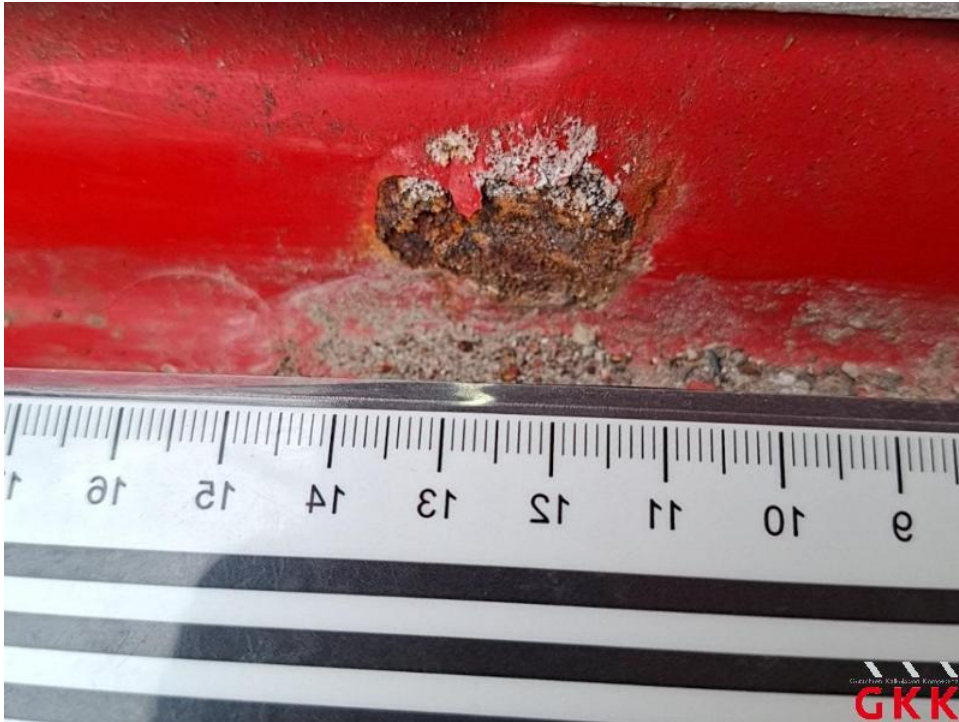
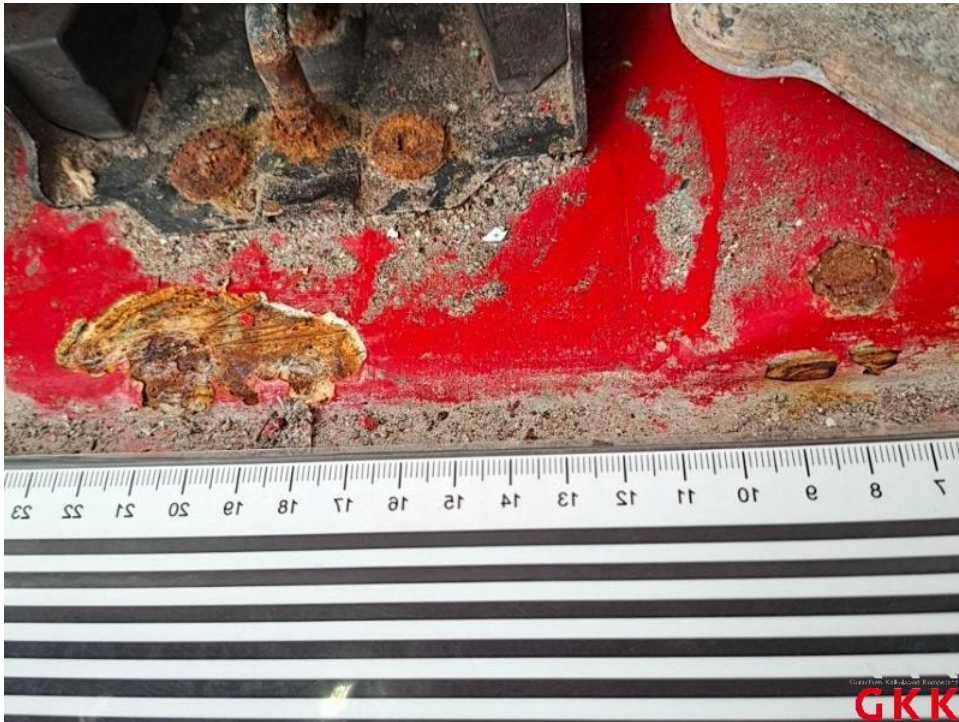
Heckblech, korrodiert (Bild 24, Bild 25, Bild 26)

Bild 24. Heckblech, korrodiert, instand setzen - lackieren

Bild 25. Heckblech, korrodiert, instand setzen - lackieren

Bild 26. Heckblech, korrodiert, instand setzen - lackieren

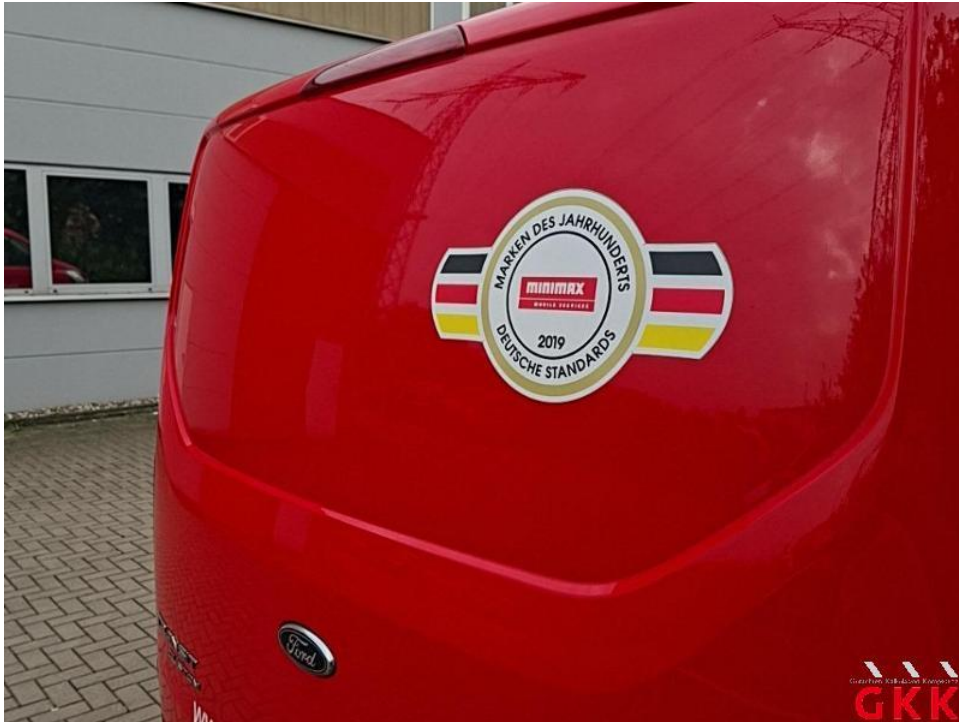
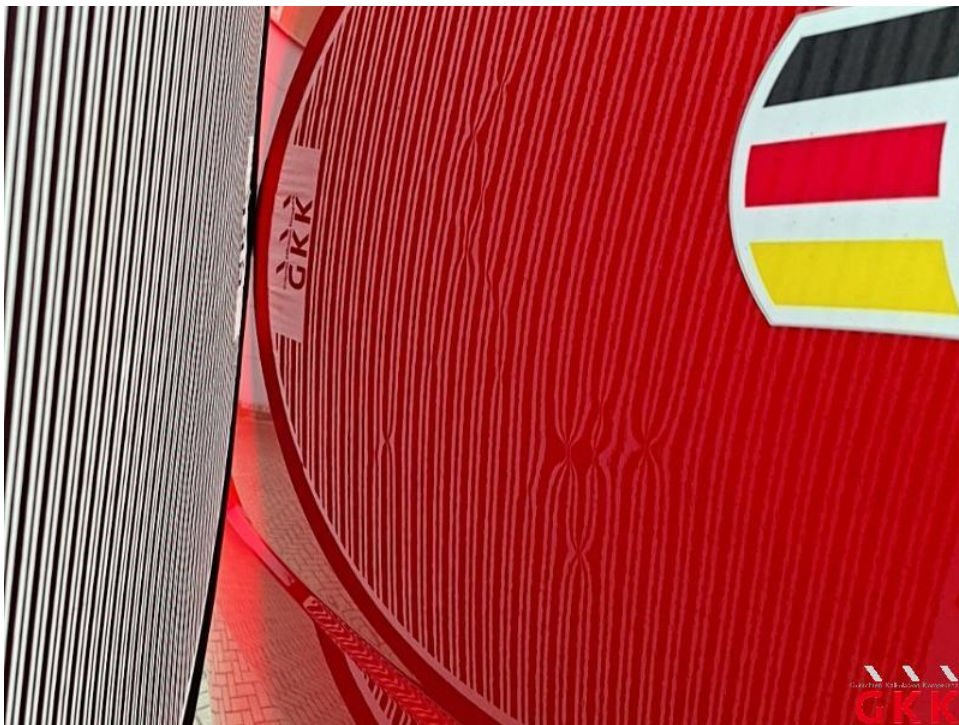
Heckklappe, 4 bis 10 Dellen / Bauteil (Bild 27, Bild 28)

Bild 27. Heckklappe, 4 bis 10 Dellen / Bauteil, instand setzen - lackieren

Bild 28. Heckklappe, 4 bis 10 Dellen / Bauteil, instand setzen - lackieren

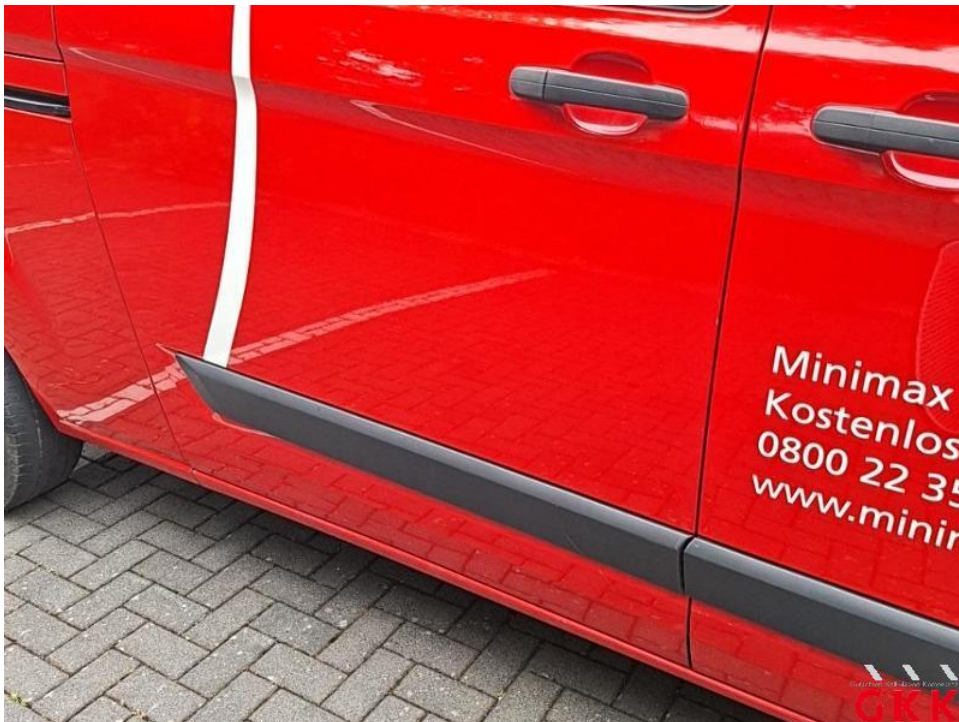
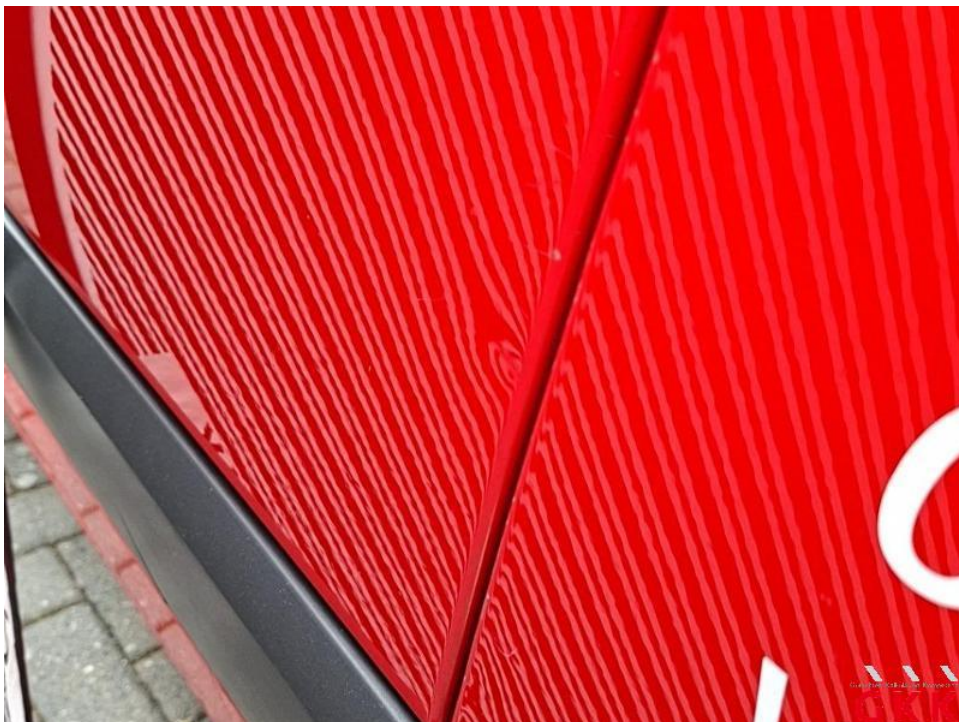
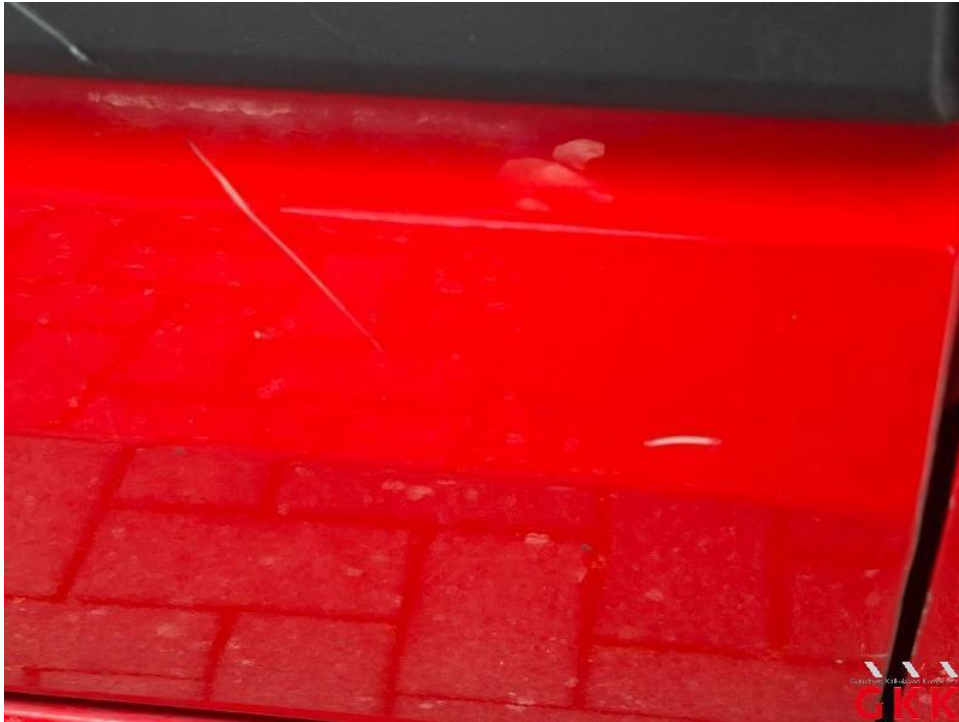
Schiebetür rechts, beschädigt (Bild 29, Bild 30, Bild 31)

Bild 29. Schiebetür rechts, beschädigt, instand setzen - lackieren

Bild 30. Schiebetür rechts, beschädigt, instand setzen - lackieren

Bild 31. Schiebetür rechts, beschädigt, instand setzen - lackieren

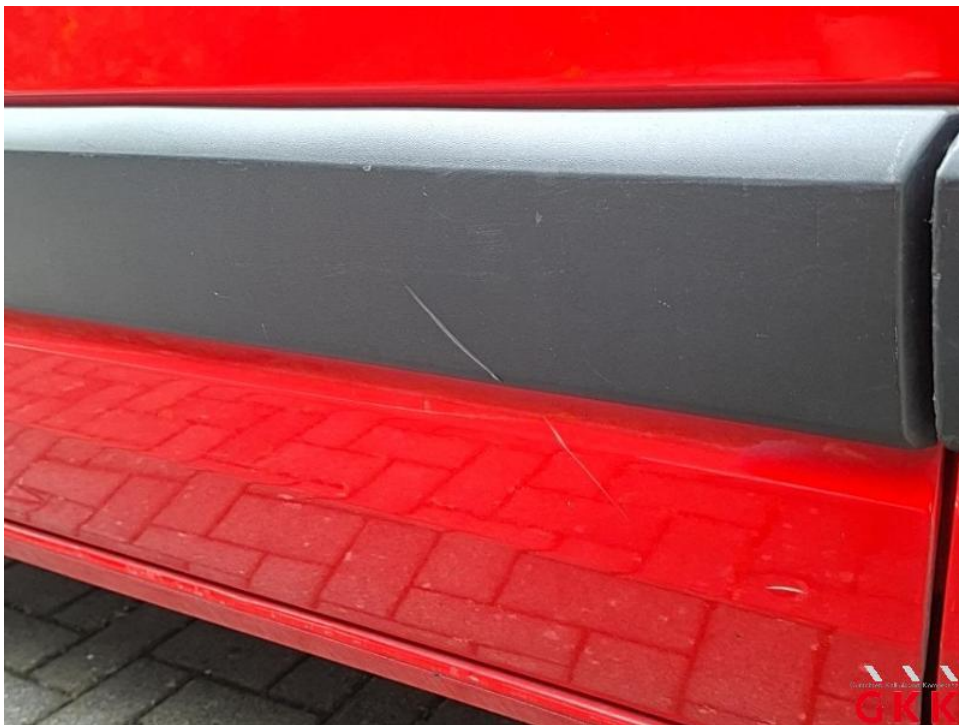
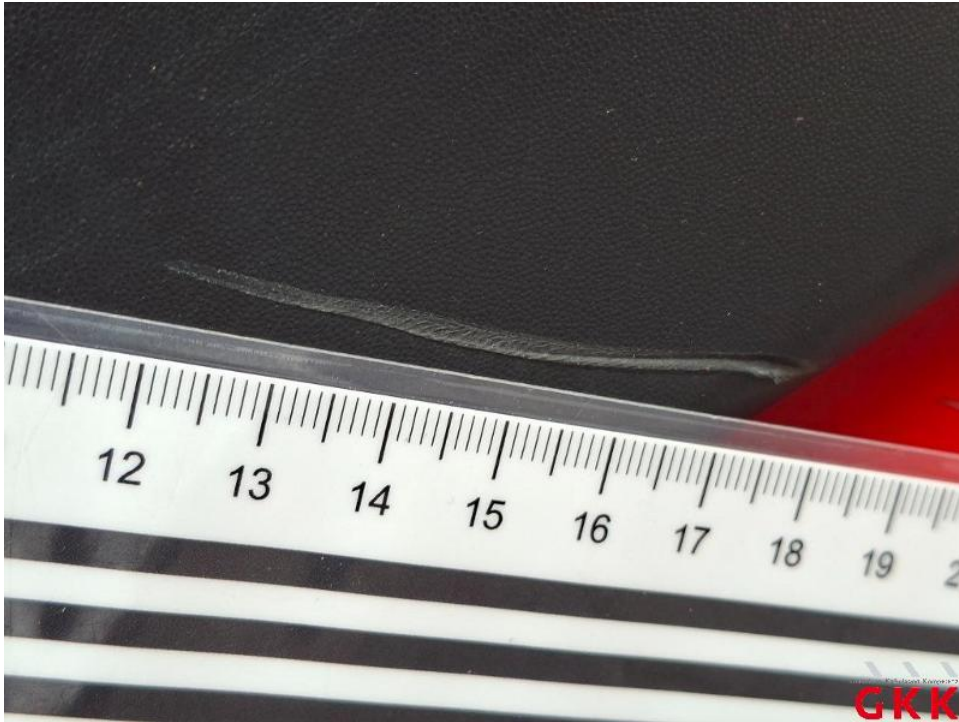
Schiebetür rechts Leiste -unten-, verkratzt (Bild 32, Bild 33)

Bild 32. Schiebetür rechts, Leiste -unten-, verkratzt, ersetzen

Bild 33. Schiebetür rechts, Leiste -unten-, verkratzt, ersetzen

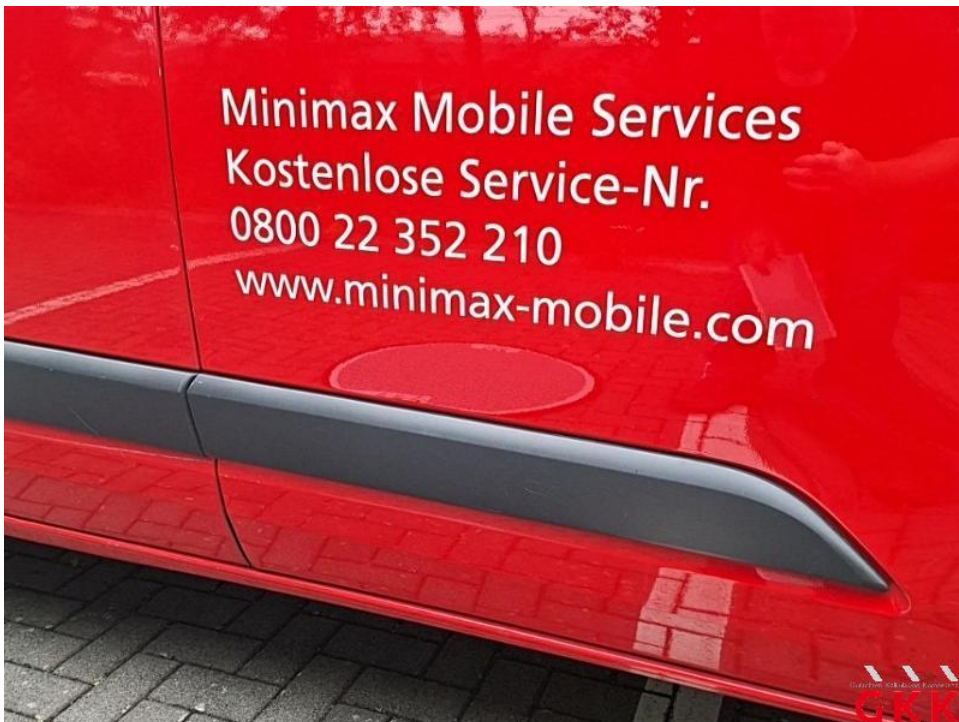
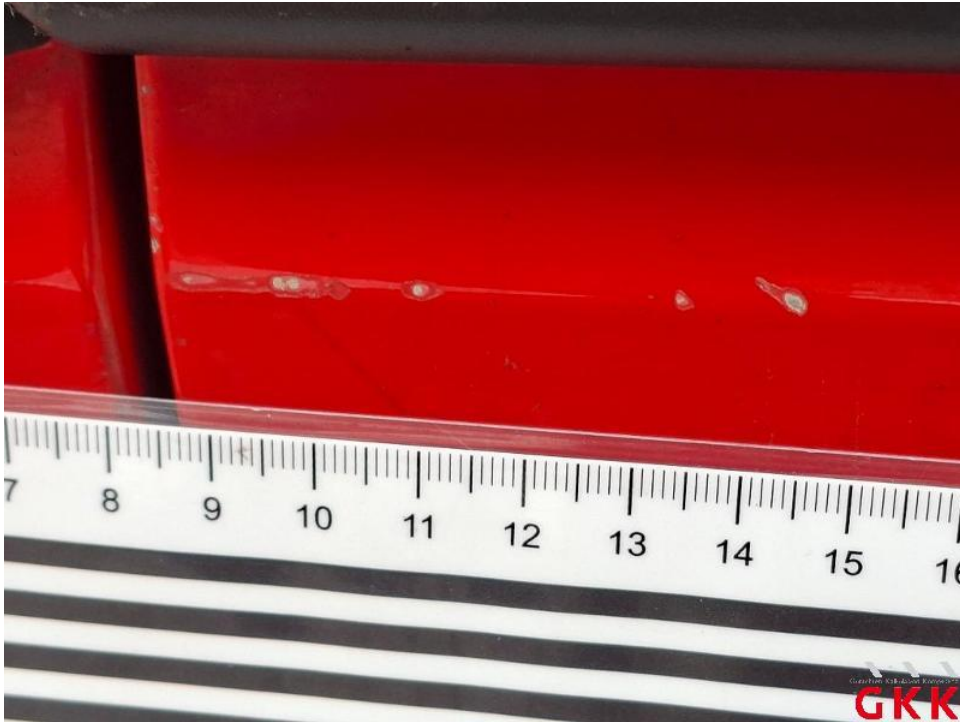
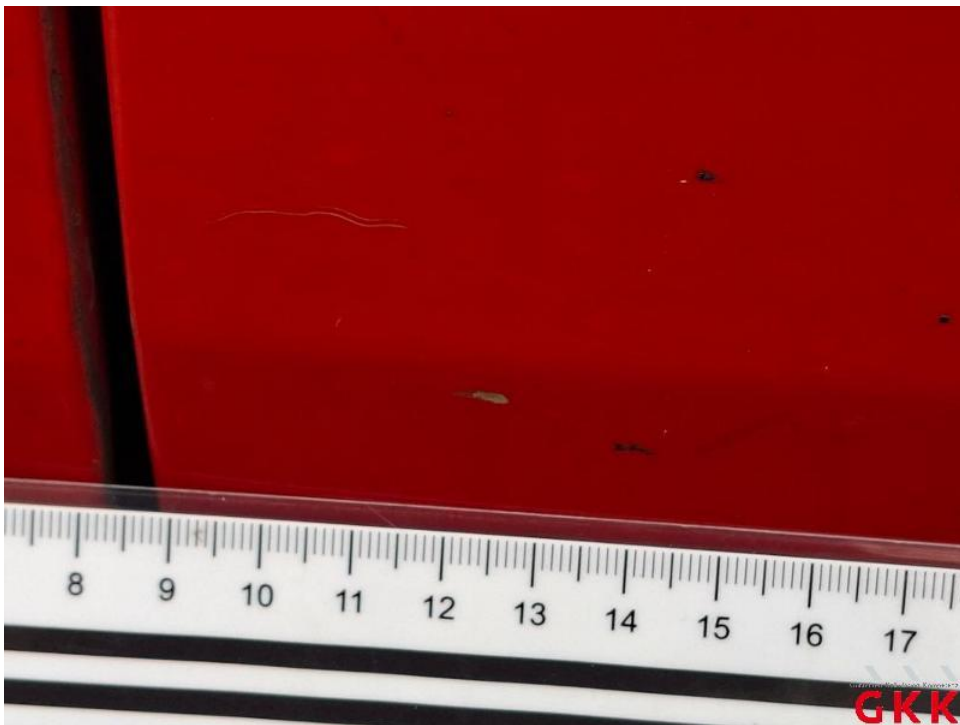
Tür vorne rechts, verkratzt (Bild 34, Bild 35, Bild 36)

Bild 34. Tür vorne rechts, verkratzt, Spotlackieren

Bild 35. Tür vorne rechts, verkratzt, Spotlackieren

Bild 36. Tür vorne rechts, verkratzt, Spotlackieren

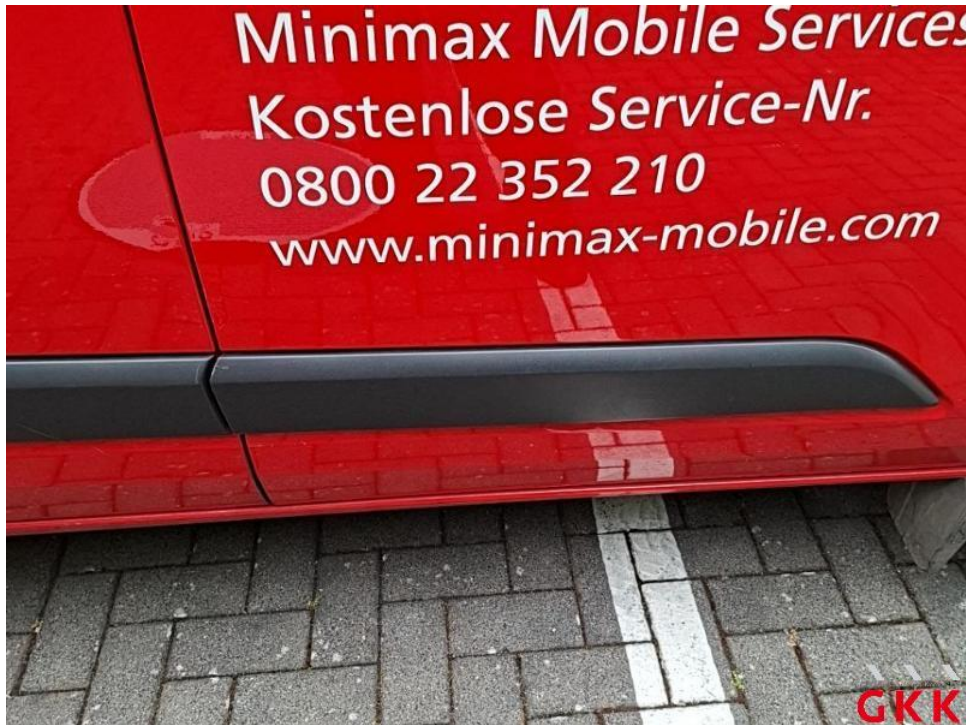
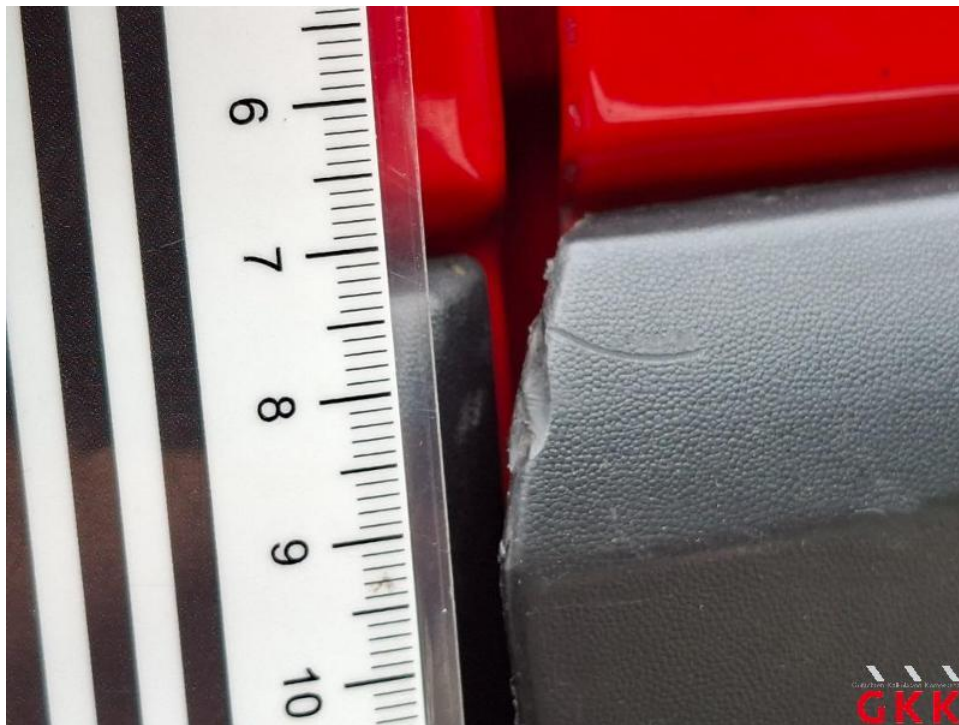
Tür vorne rechts Leiste unten -unlackiert-, beschädigt (Bild 37, Bild 38)

Bild 37. Tür vorne rechts, Leiste unten -unlackiert-, beschädigt, ersetzen

Bild 38. Tür vorne rechts, Leiste unten -unlackiert-, beschädigt, ersetzen

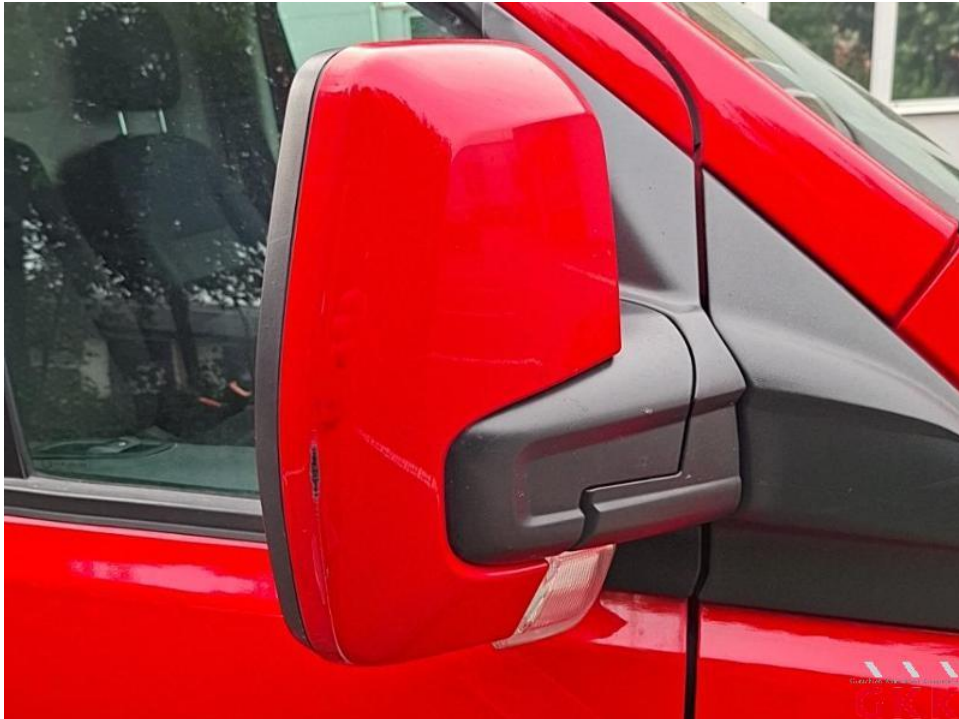
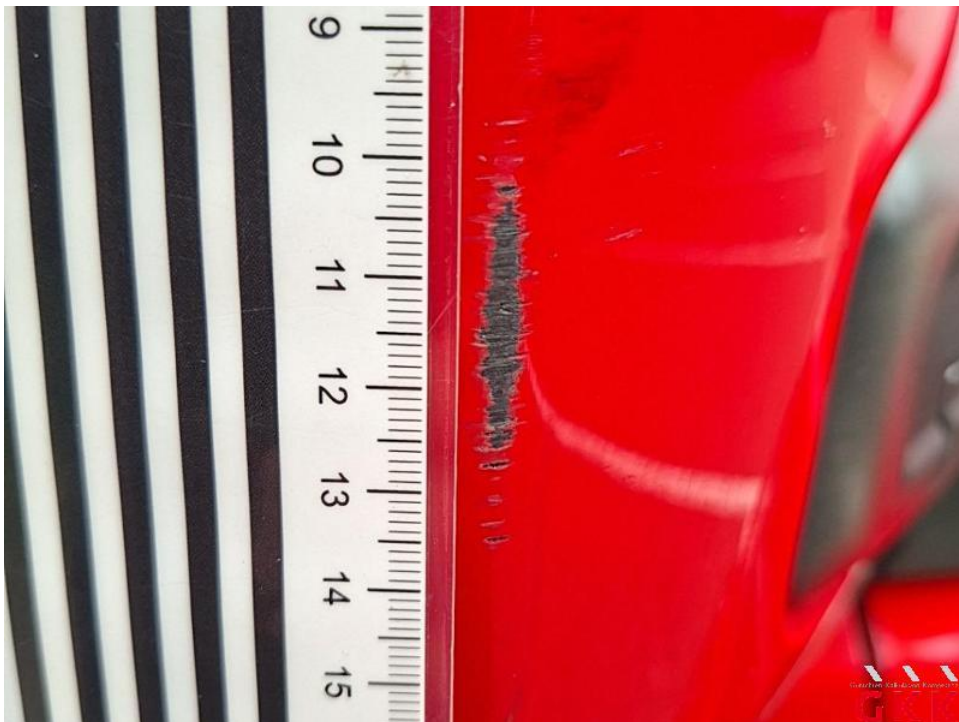
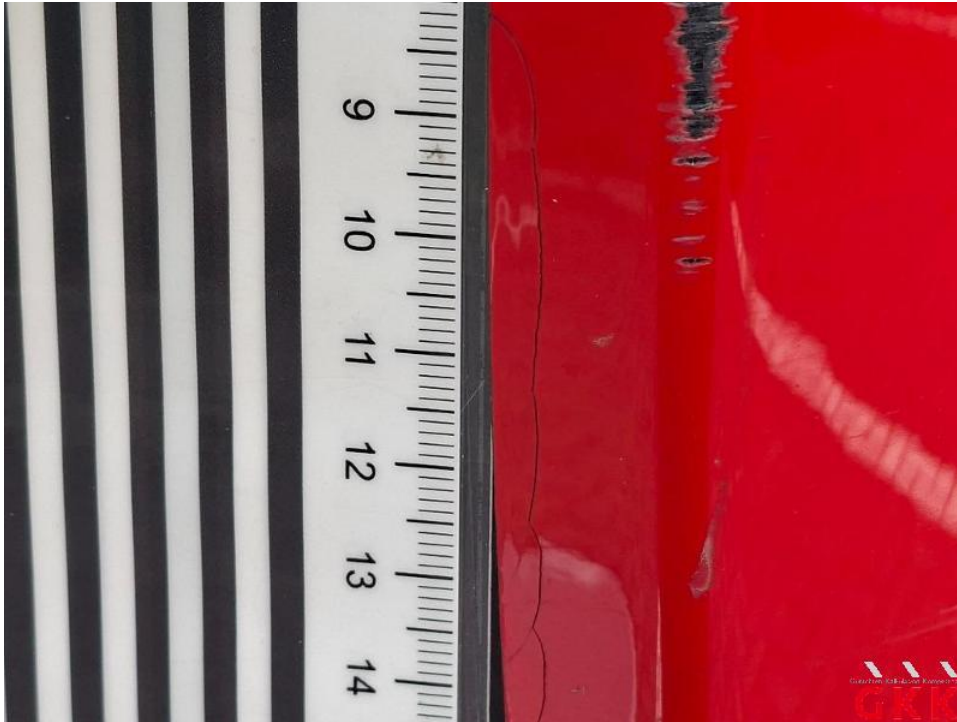
Spiegelgehäuse rechts Kappe -lackiert-, gerissen (Bild 39, Bild 40, Bild 41)

Bild 39. Spiegelgehäuse rechts, Kappe -lackiert-, gerissen, ersetzen

Bild 40. Spiegelgehäuse rechts, Kappe -lackiert-, gerissen, ersetzen

Bild 41. Spiegelgehäuse rechts, Kappe -lackiert-, gerissen, ersetzen

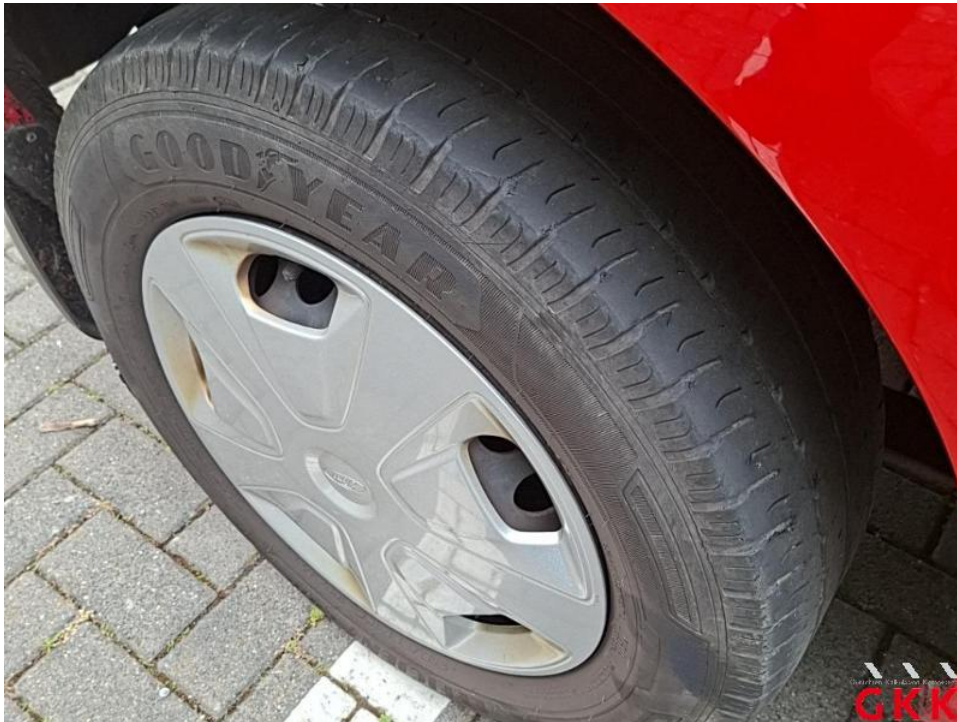
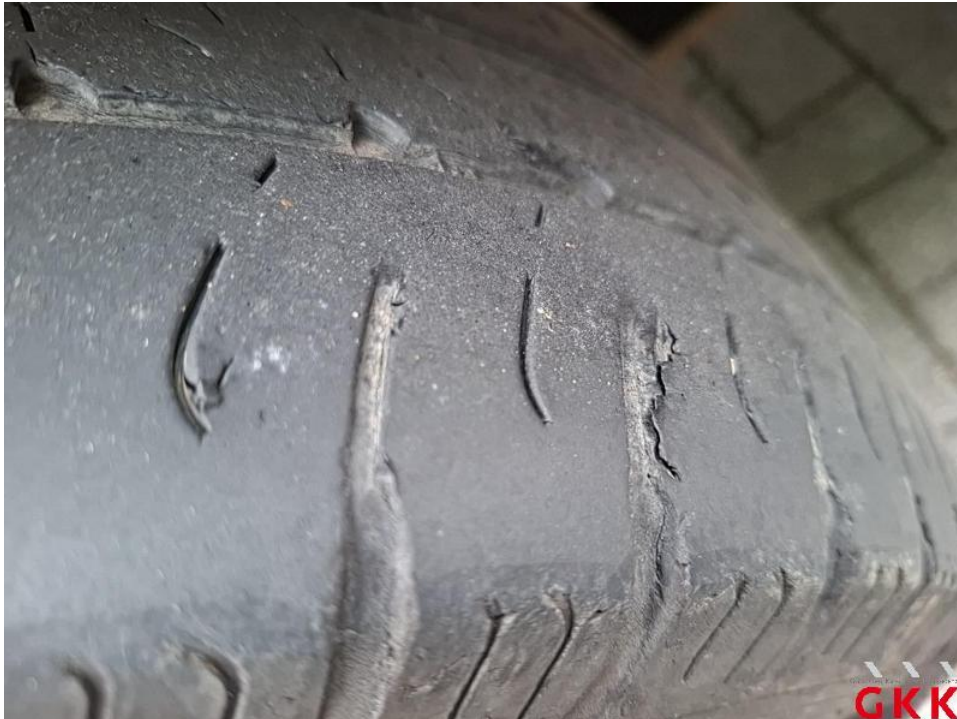
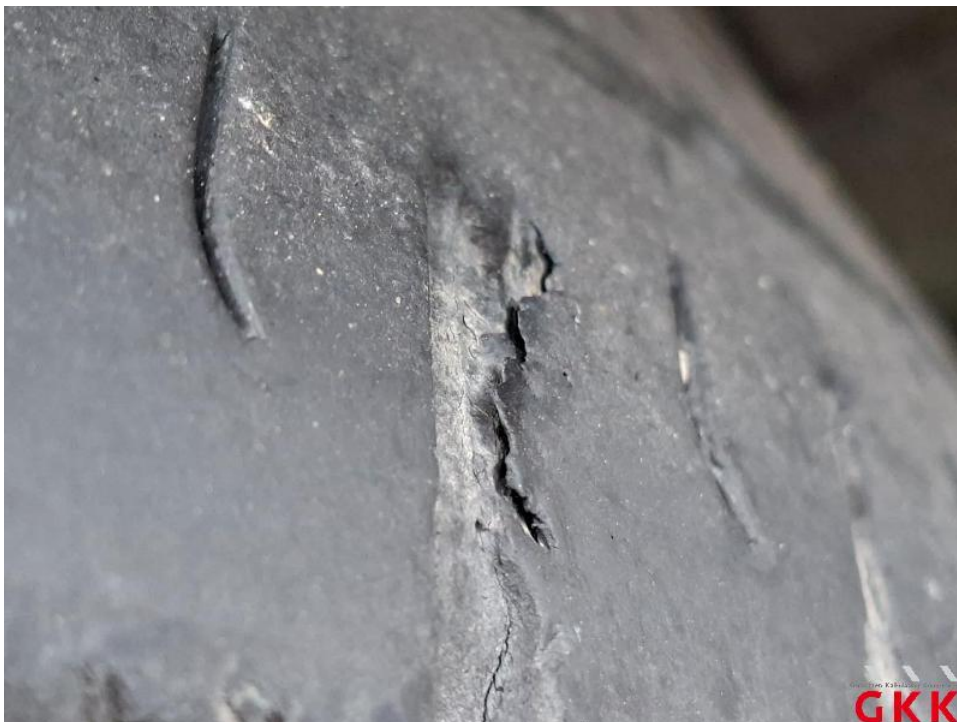
Reifen hinten rechts, beschädigt (Bild 42, Bild 43, Bild 44)

Bild 42. Reifen, hinten rechts, beschädigt, ersetzen

Bild 43. Reifen, hinten rechts, beschädigt, ersetzen

Bild 44. Reifen, hinten rechts, beschädigt, ersetzen
