Fahrzeug: **FORD Transit Custom 340 L2H1 2,0EcoBlue 96kW Trend Kastenwagen4-türig 1997 ccm 130 PS / 96 KW Diesel 6-Gang Manuell**

Amtliches Kennzeichen:	OD -MX 6445	Fahrgestell-Nummer:	WF0YXXTTGYMU16849
Vertrags-Nummer:	76603073	Erstzulassung:	29.04.2021
Internes KZ:	14823173	Kilometer-Stand:	151998

Zustandsbericht

Kennzeichen	OD-MX 6445	Fzg.-Ident.-Nummer	WF0YXXTTGYMU16849
Fabrikat	Ford	1. Zulassung	29.04.2021
Typ	Transit Custom 340 L2H1 2.0EcoBlue Kastenwagen	Fahrzeugart	Transporter
Getriebe / Gänge	Manuell / 6	Farbe	Race-Rot - 2-Schicht uni
Laufleistung abgelesen	151.907 km	Sitzplätze	3
Achsen / angetrieben	2 / 1	Aufbau	Van, 4 Türen
Anzahl Besitzer	keine Angabe	nächste HU	06/2027
Motorart	Reihenmotor / Diesel	Hubraum / Nennleistung	1.995 ccm / 96 KW

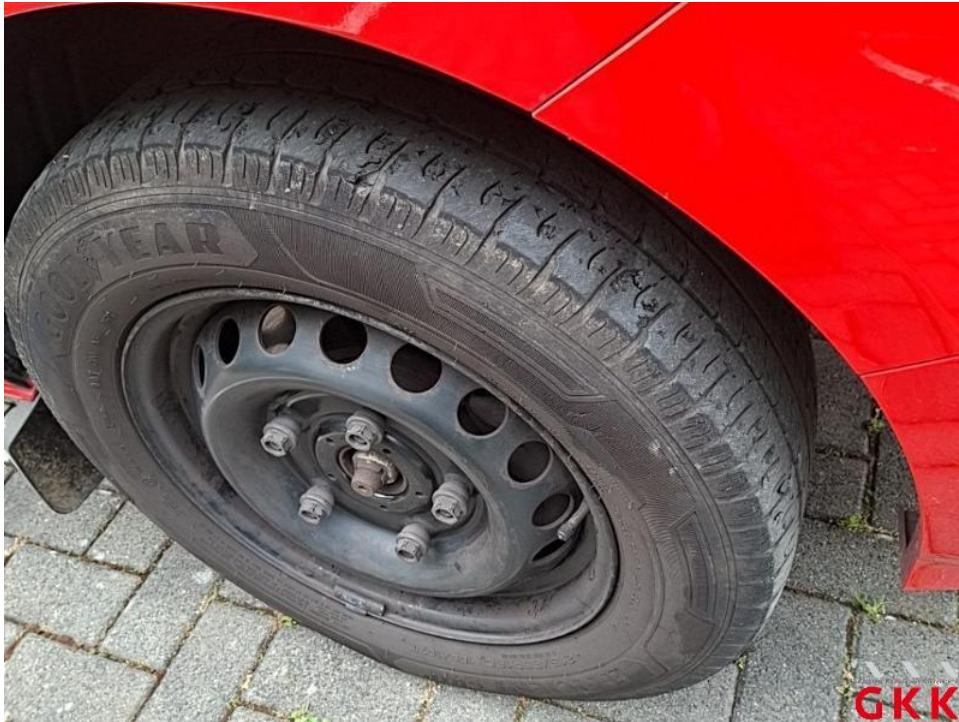
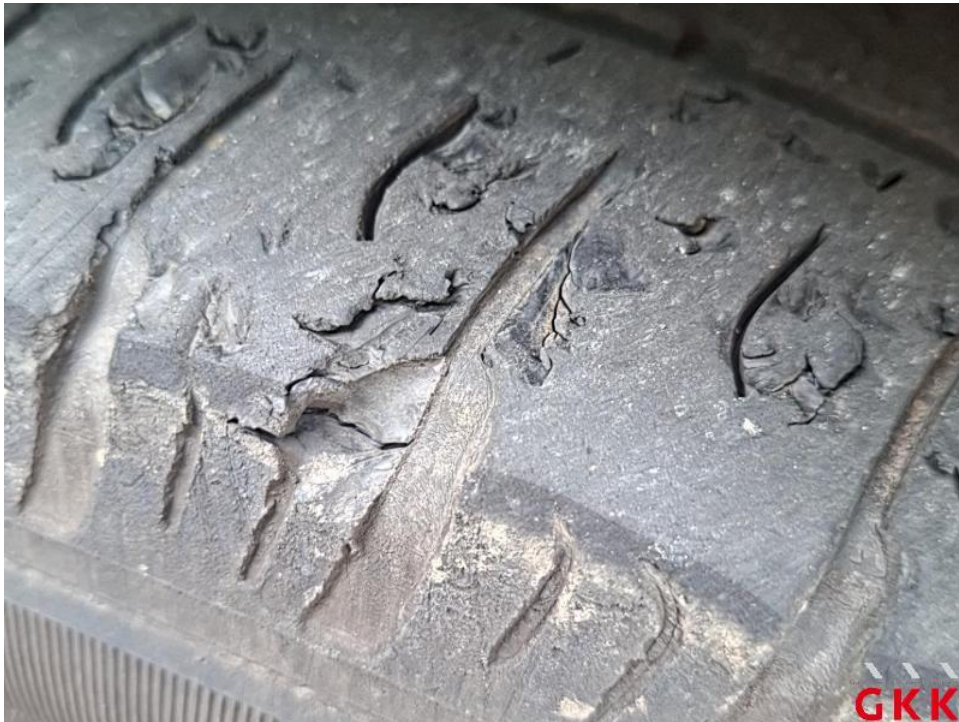
Reifen vorne links, beschädigt (Bild 45, Bild 46)

Bild 45. Reifen, vorne links, beschädigt, ersetzen

Bild 46. Reifen, vorne links, beschädigt, ersetzen

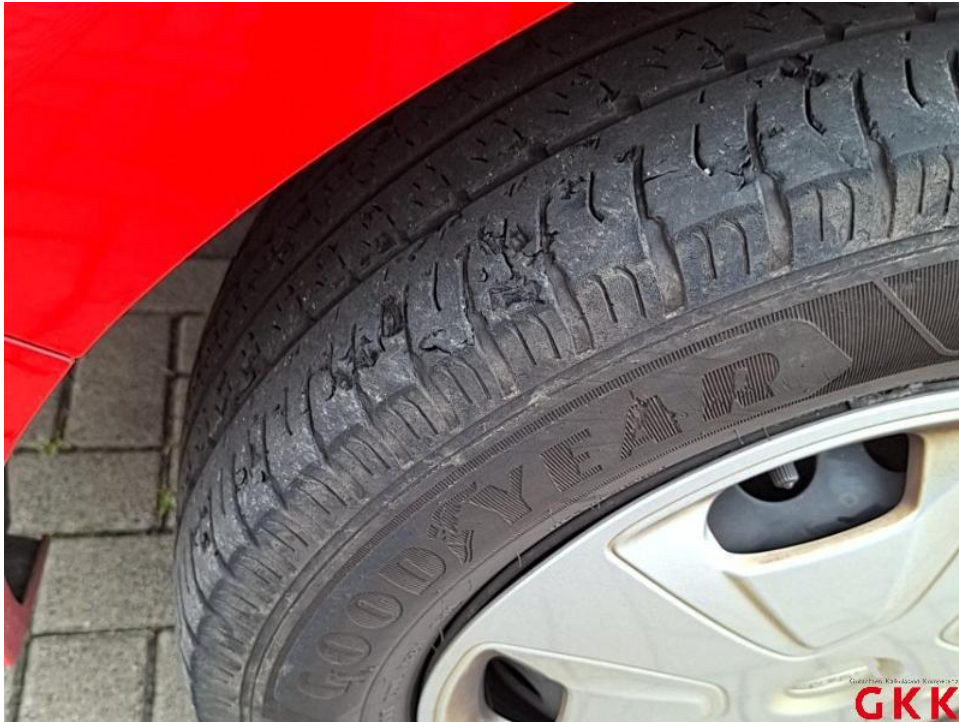
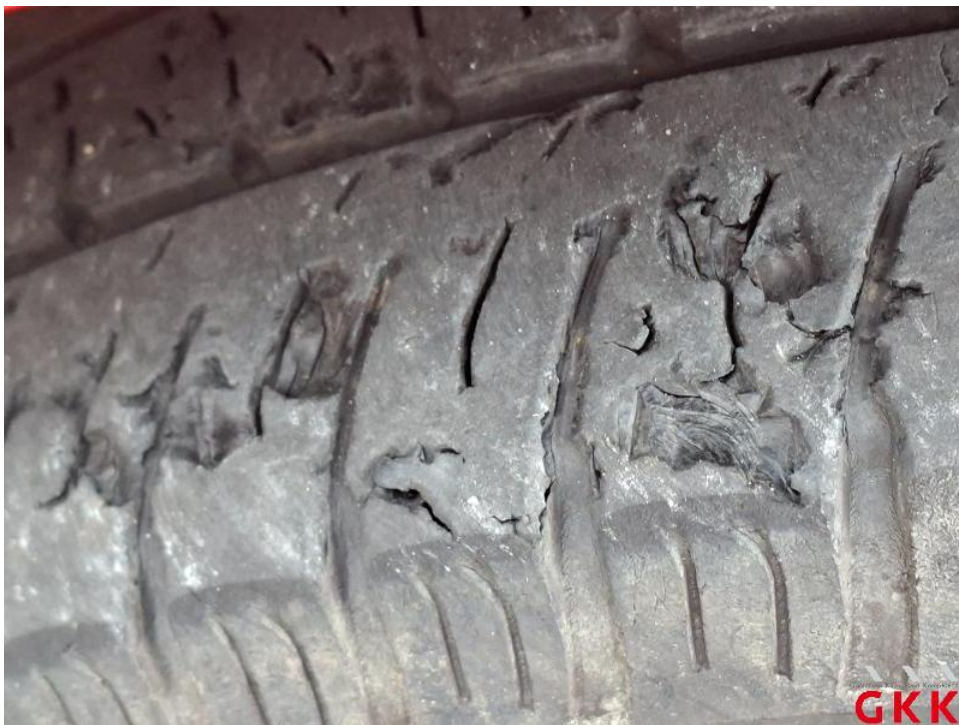
Reifen vorne rechts, beschädigt (Bild 47, Bild 48)

Bild 47. Reifen, vorne rechts, beschädigt, ersetzen

Bild 48. Reifen, vorne rechts, beschädigt, ersetzen

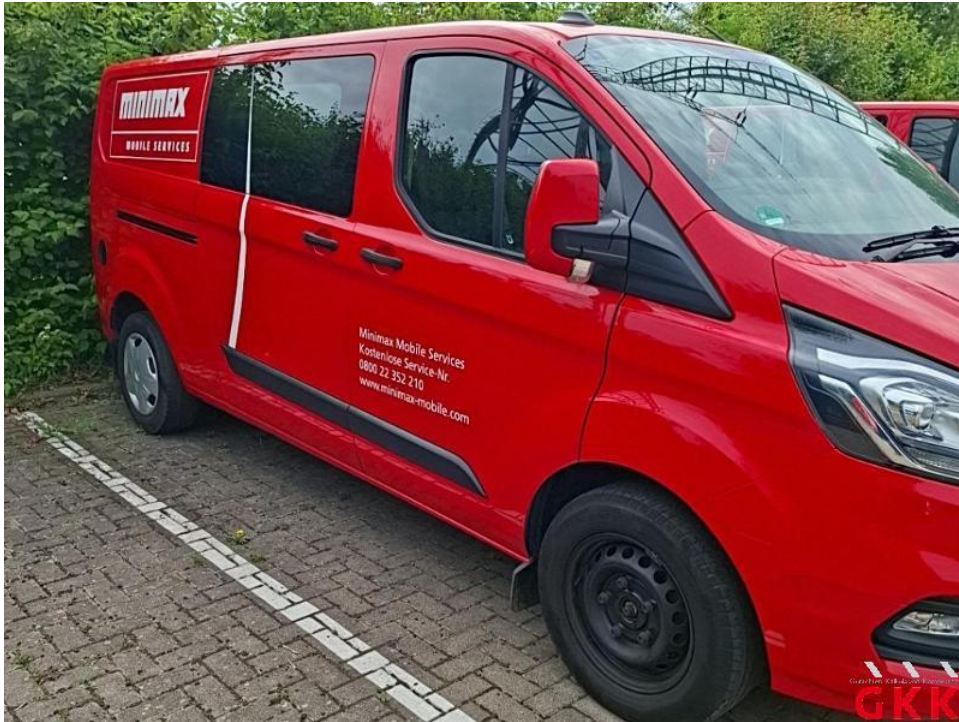
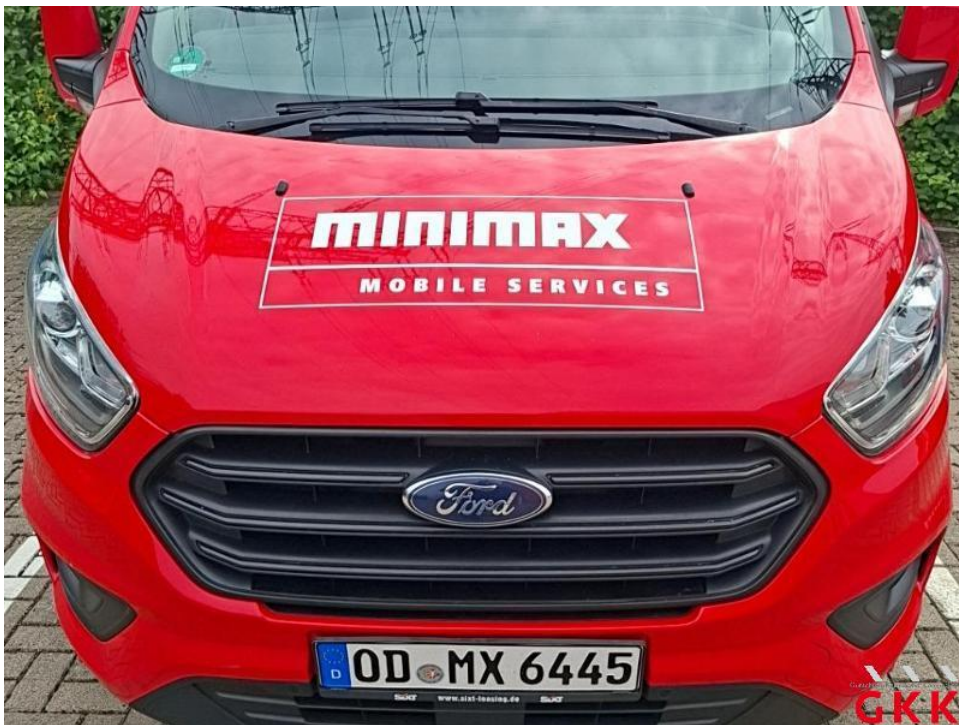
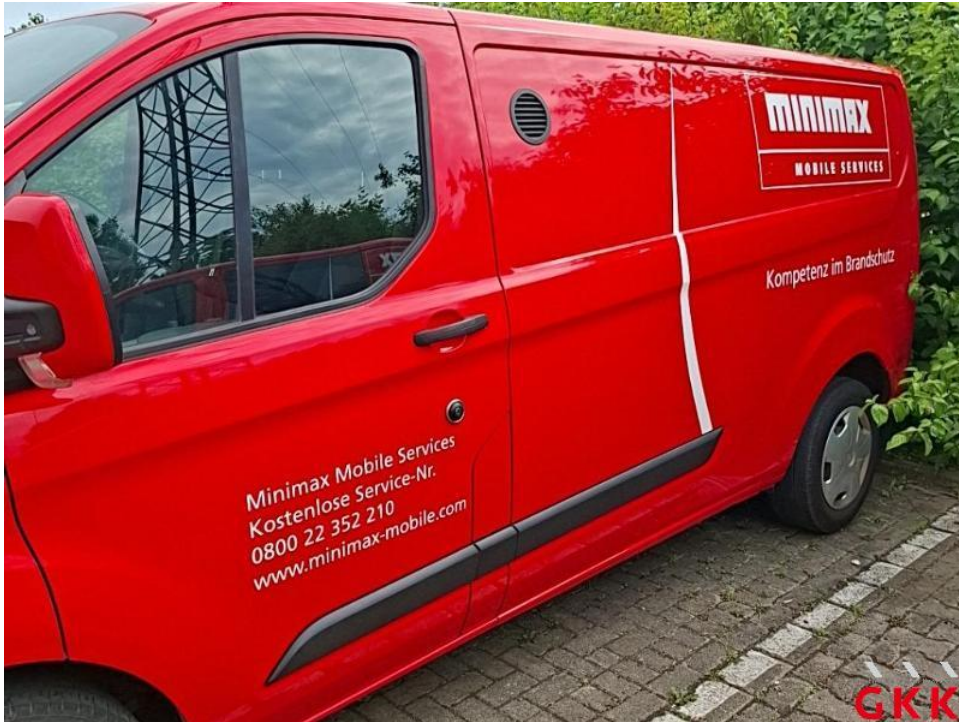
Beschriftungs- / Werbefolie, beklebt (Bild 49, Bild 50, Bild 51)

Bild 49. Beschriftungs- / Werbefolie, beklebt, entkleben

Bild 50. Beschriftungs- / Werbefolie, beklebt, entkleben

Bild 51. Beschriftungs- / Werbefolie, beklebt, entkleben

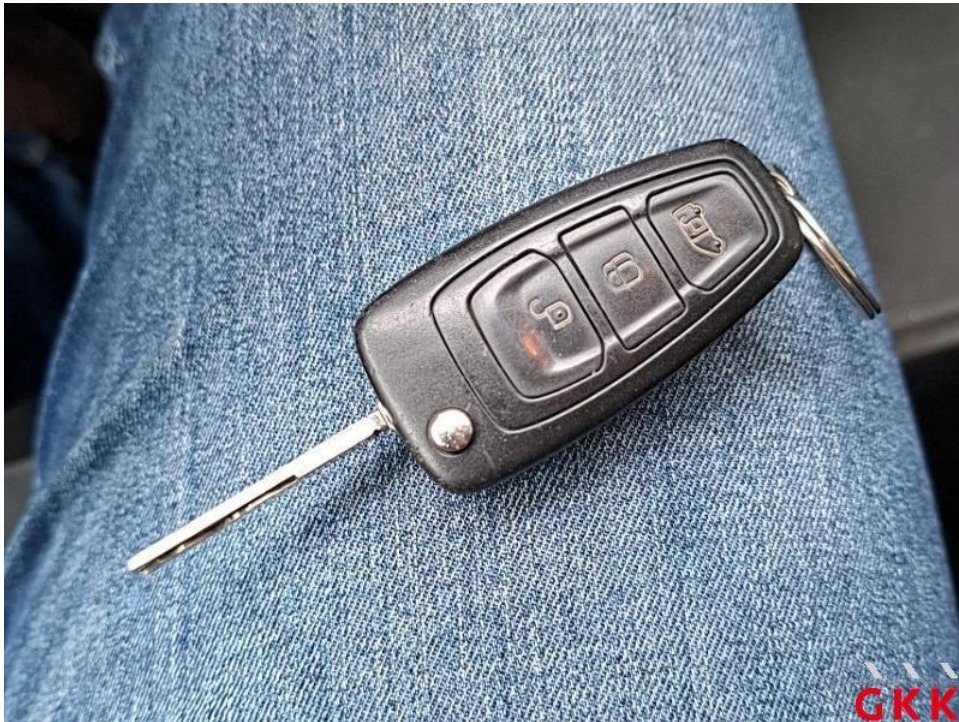
Schließanlage Hauptschlüssel, fehlt (Bild 52)

Bild 52. Schließanlage, Hauptschlüssel, fehlt, ersetzen

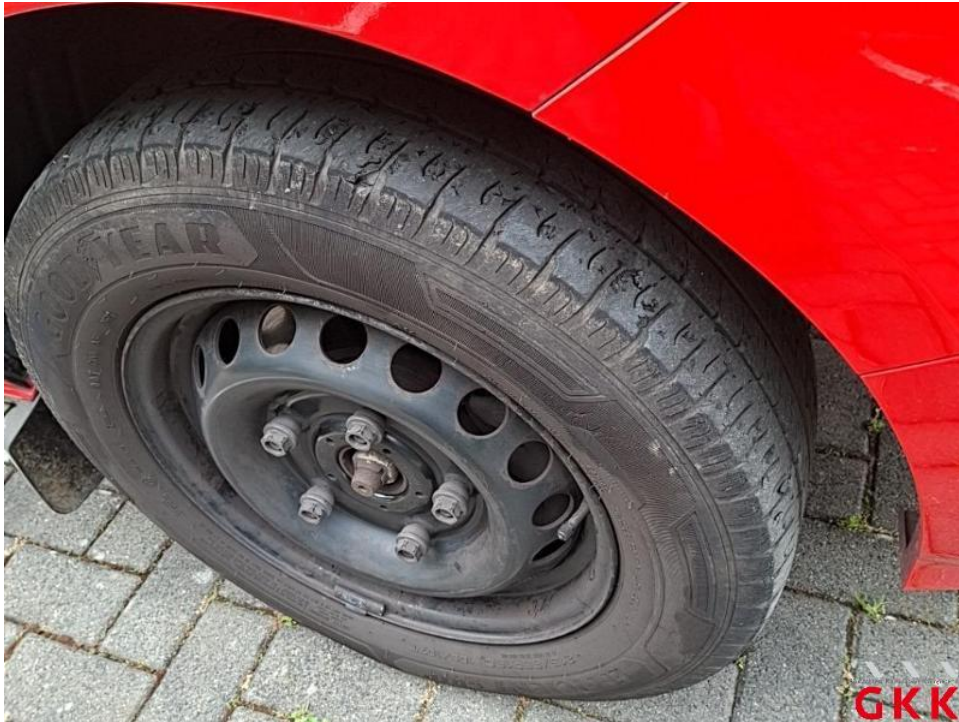
Radkappe(n) vorne rechts, fehlt (Bild 53)

Bild 53. Radkappe(n), vorne rechts, fehlt, ersetzen
