# Zustandsbericht

Protokollnummer: 46654048  
Auftrags-Nr / Referenz: 26628459  
Besichtigungsdatum: 15.07.2026

| Hersteller / Modell | Renault ZOE (mit Batterie) Z.E. 50 EXPERIENCE | | |
| Kennzeichen | K-EM 537E | Fahrgestellnummer | VF1AG000466189143 |

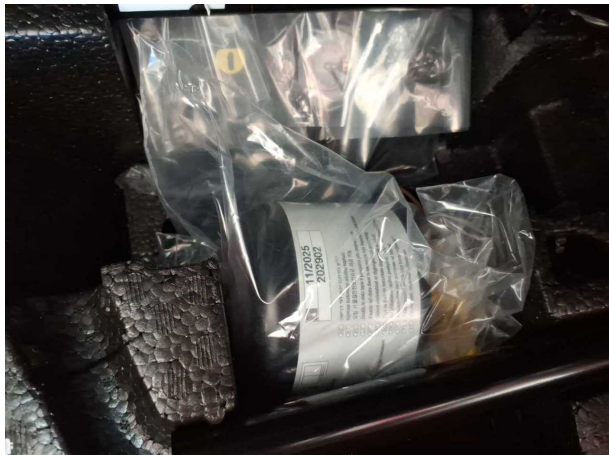
| Nr. | Bauteilgruppe | Beschreibung |
|---|---|---|
| 1 | Ausrüstung | Tirefit Füllmittel - abgelaufen - erneuern |

**Beschädigung #1:** Ausrüstung: Tirefit Füllmittel - abgelaufen - erneuern

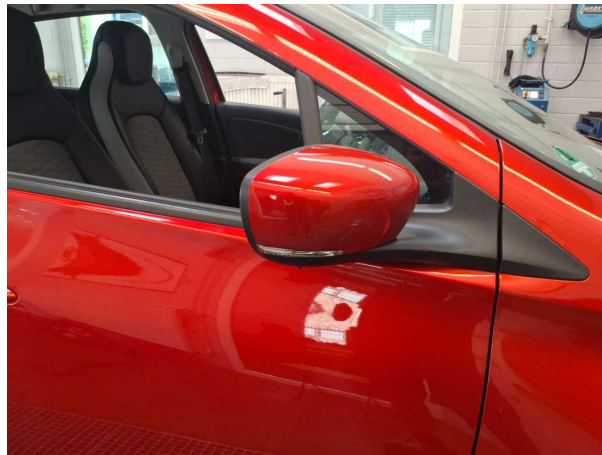
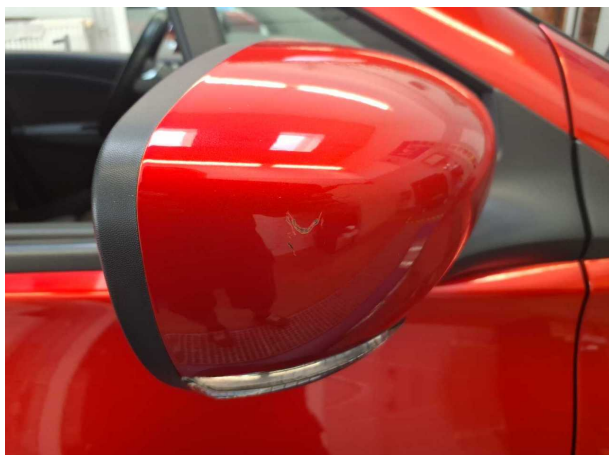
| Nr. | Bauteilgruppe | Beschreibung |
|---|---|---|
| 2 | Außenspiegel rechts | Abdeckkappe - Kratzer - Smart Repair |

**Beschädigung #2:** Außenspiegel rechts: Abdeckkappe - Kratzer - Smart Repair

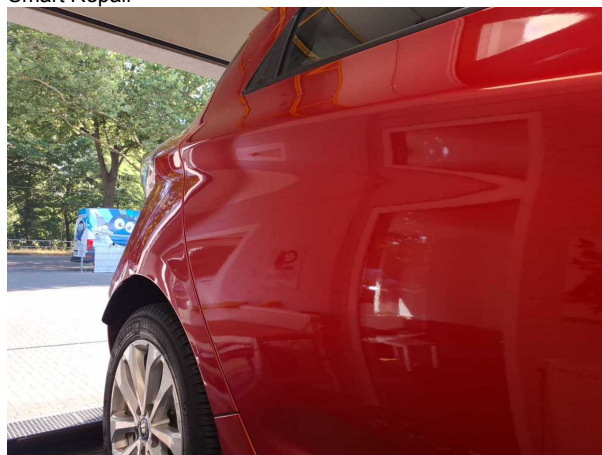
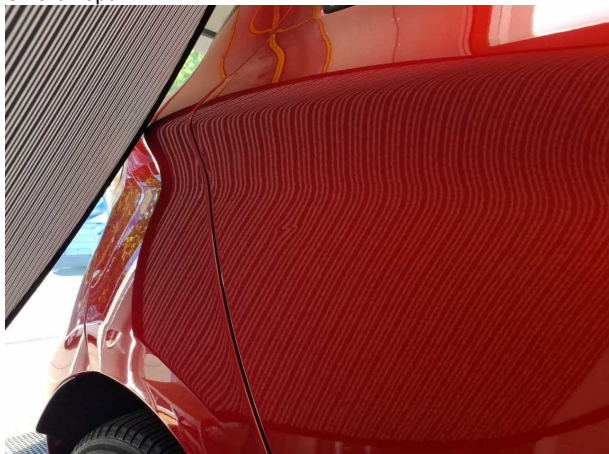
| Nr. | Bauteilgruppe | Beschreibung |
|---|---|---|
| 3 | Tür hinten rechts | Tür - Delle(n) - sanft instandsetzen |

**Beschädigung #3:** Tür hinten rechts: Tür - Delle(n) - sanft instandsetzen

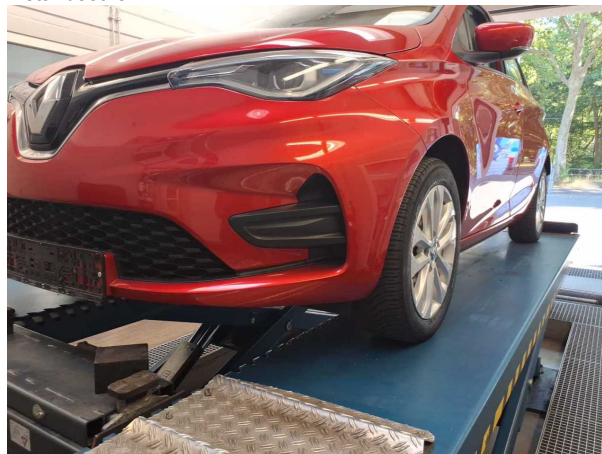
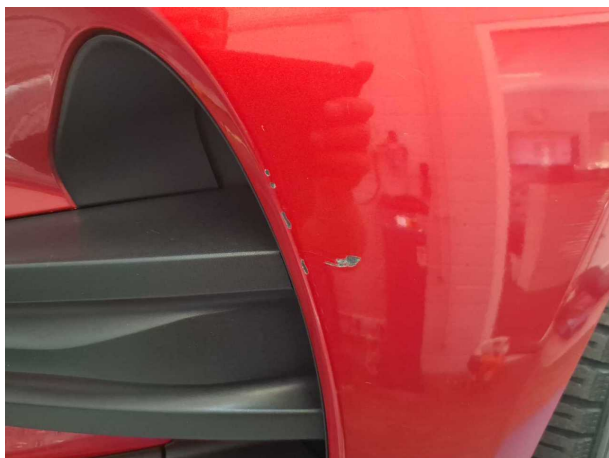
| Nr. | Bauteilgruppe | Beschreibung |
|---|---|---|
| 4 | Stoßfänger vorn | Stoßfänger vorn - Kratzer - Smart Repair |

**Beschädigung #4:** Stossfänger vorn: Stossfänger vorn - Kratzer - Smart Repair

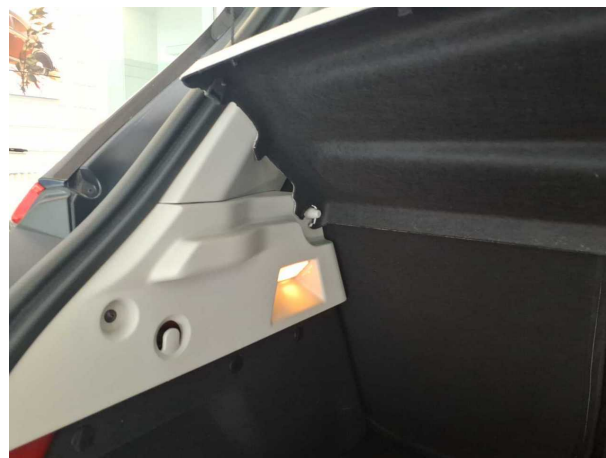
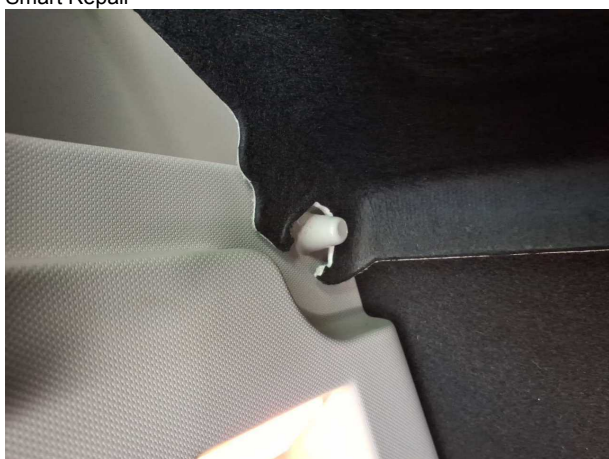
| Nr. | Bauteilgruppe | Beschreibung |
|---|---|---|
| 5 | Interieur | Hutablage - beschädigt - erneuern |

**Beschädigung #5:** Interieur: Hutablage - beschädigt - erneuern

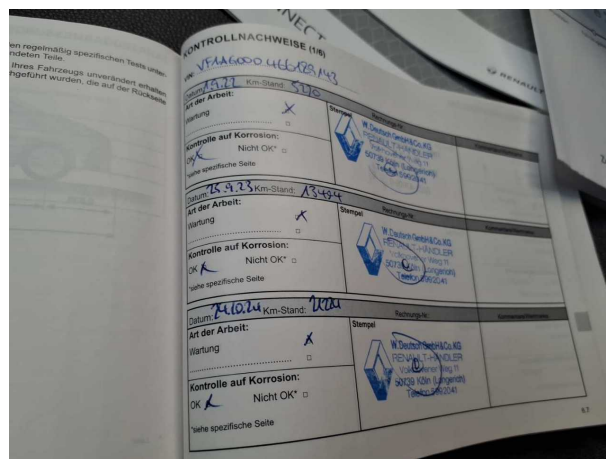
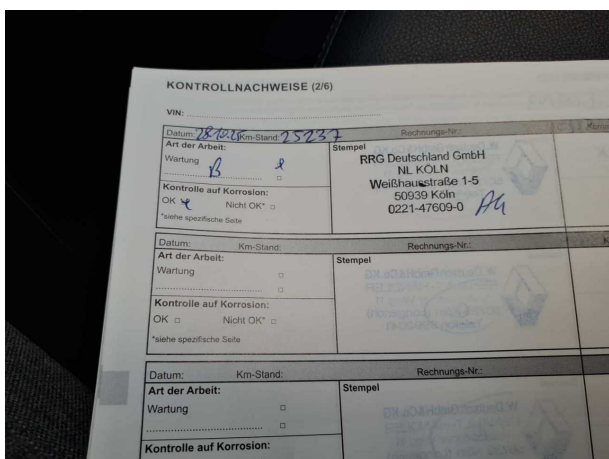
| Nr. | Bauteilgruppe | Beschreibung |
|---|---|---|
| 6 | Unterlagen | Serviceheft (Wartung - 30000km/12Monate – unvollständig) - entspricht nicht den Herstellervorgaben - Wertminderung |

**Beschädigung #6:** Unterlagen: Serviceheft (Wartung - 30000km/12Monate – unvollständig) - entspricht nicht den Herstellervorgab...

**Beschädigung #6:** Unterlagen: Serviceheft (Wartung - 30000km/12Monate – unvollständig) - entspricht nicht den Herstellervorgaben -

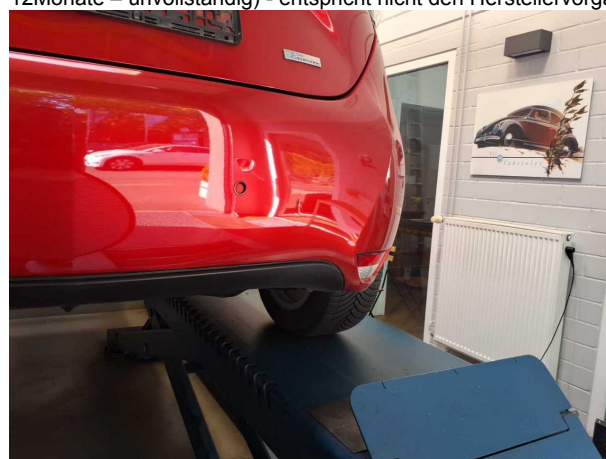
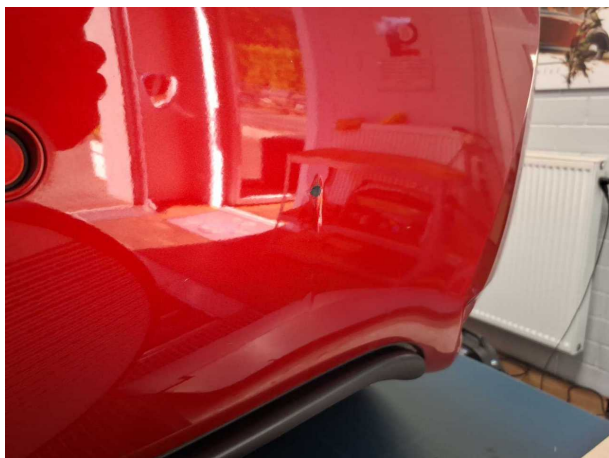
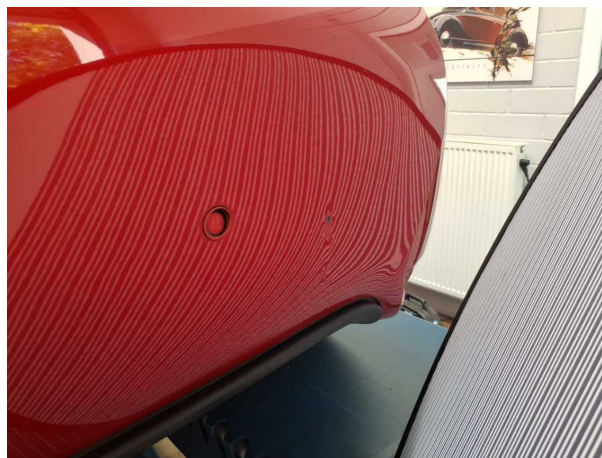
| Nr. | Bauteilgruppe | Beschreibung |
|---|---|---|
| 7 | Stoßfänger hinten | Stoßfänger hinten - verformt - erneuern |

**Beschädigung #7:** Stossfänger hinten: Stossfänger hinten - verformt - erneuern
