## » Übersicht

**Auftrags-Nr:** 1002391064  
**Besichtigt am:** 28.04.2026 11:10  
**Berichts-Nr:** 10510866  
**FIN:** WVVZZZCD5RW177069

| <b>Modell:</b> | Golf |

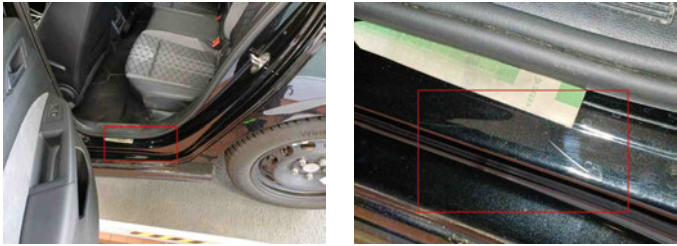
| Nr | Bauteil | Schadensbeschreibung | Reparaturempfehlung |
|---|---|---|---|
| 7 | Einstiegsschweller hinten links | Kratzer | Akzeptabel (Gebrauchsspur) |

7 - Einstiegsschweller hinten links - Kratzer - Akzeptabel (Gebrauchsspur)

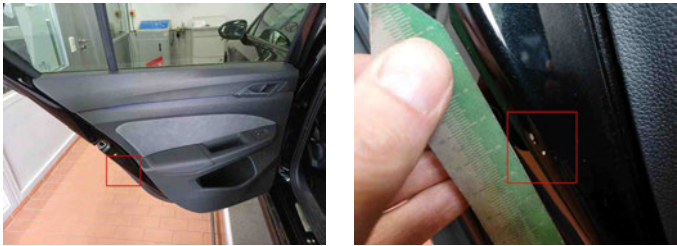
| Nr | Bauteil | Schadensbeschreibung | Reparaturempfehlung |
|---|---|---|---|
| 8 | Türrahmen hinten links | Kratzer | Akzeptabel (Gebrauchsspur) |

8 - Türrahmen hinten links - Kratzer - Akzeptabel (Gebrauchsspur)

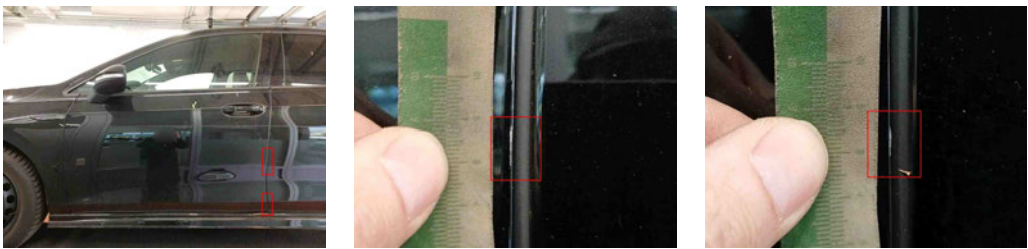
| Nr | Bauteil | Schadensbeschreibung | Reparaturempfehlung |
|---|---|---|---|
| 9 | Tür vorne links | Kratzer | Akzeptabel (Gebrauchsspur) |

9 - Tür vorne links - Kratzer - Akzeptabel (Gebrauchsspur)

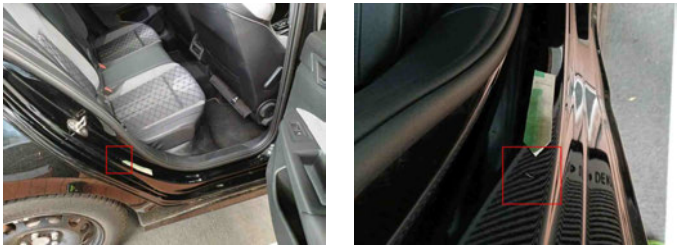
| Nr | Bauteil | Schadensbeschreibung | Reparaturempfehlung |
|---|---|---|---|
| 10 | Einstiegsschweller hinten rechts | Delle(n) und Kratzer | Akzeptabel (Gebrauchsspur) |

10 - Einstiegsschweller hinten rechts - Delle(n) und Kratzer - Akzeptabel (Gebrauchsspur)

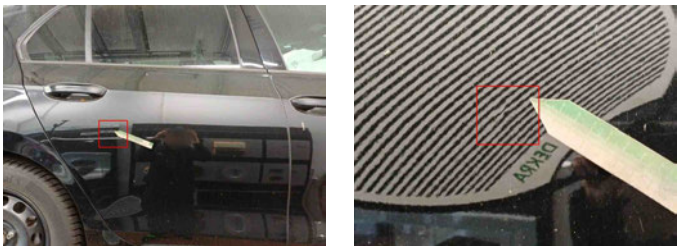
| Nr | Bauteil | Schadensbeschreibung | Reparaturempfehlung |
|---|---|---|---|
| 11 | Tür hinten rechts | Delle(n) | Akzeptabel (Gebrauchsspur) |

11 - Tür hinten rechts - Delle(n) - Akzeptabel (Gebrauchsspur)

| Kommentar | Ausbeulung |
