**datos del vehículo**

NIV		Fecha matriculación 18/01/2023	Color	AZUL ECLIPSE
Marca	CITROEN	Matrícula	Cuentakilómetros	31 684 km
Modelo	C5 AIRCROSS BlueHDi 130 S&S 6v C Series (Solo stock)	Condition of the car	Desconocido	
Pre-damage	Unknown	Pre-damage amount excl. VAT	-	
			Comentarios

**Detalles de Inspección**

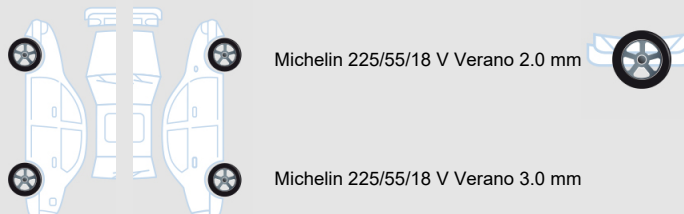
Michelin 225/55/18 V Verano 2.0 mm

Michelin 225/55/18 V Verano 3.0 mm
