# Fahrzeugdaten

| <b>Modell:</b> | Proace City 1.5 D-4D L2 Select S/S (EURO 6e) | <b>Hersteller:</b> | Toyota |

# Lichtbildanlage

Dokumentennummer: 1934606

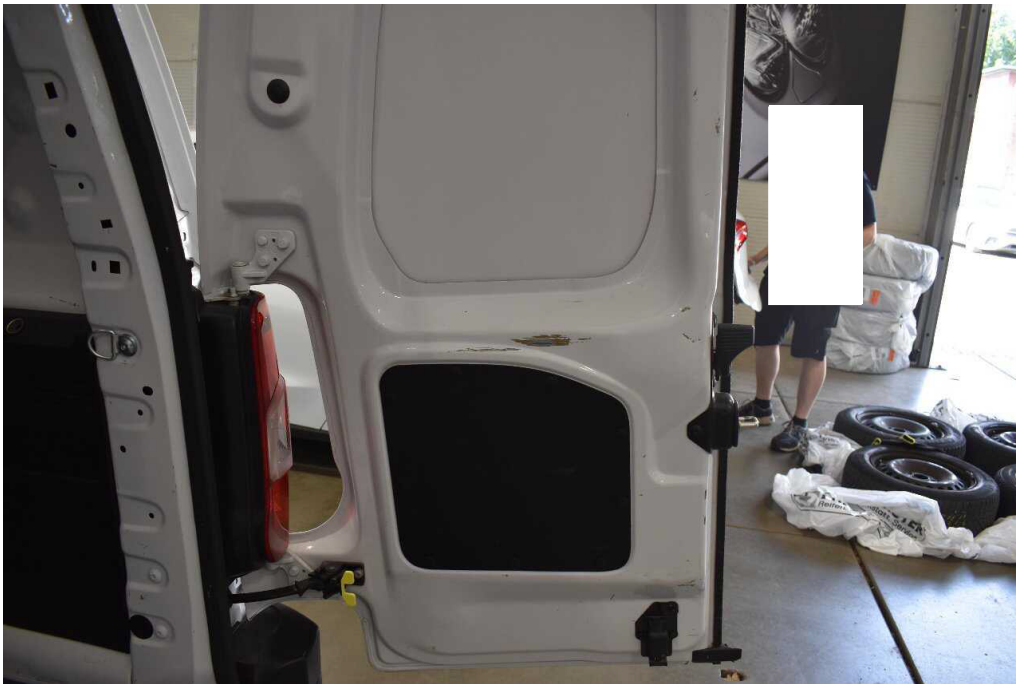
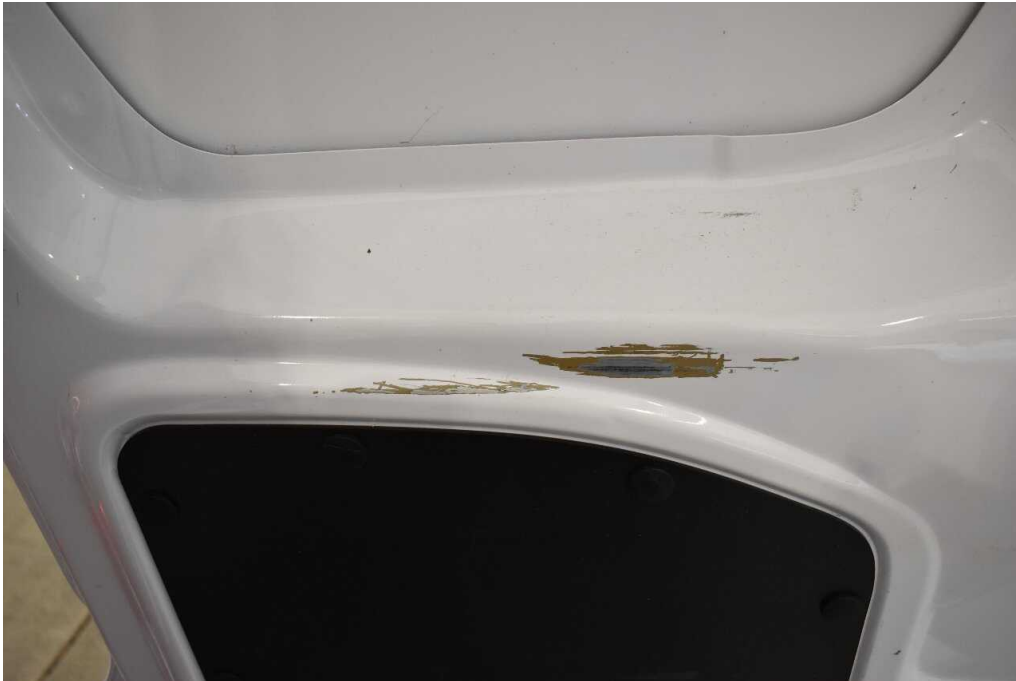
**Bild 14**  
Fahrzeugheck Heckflügeltür rechts Innen Kratzer

**Bild 15**  
Fahrzeugheck Heckflügeltür rechts Innen Kratzer

| | geschätzte<br>Reparaturkosten<br>(exkl. Mwst.) | Minderwert |
|---|---|---|
| Fahrzeugheck, Heckflügeltür rechts, Innen, Kratzer, Smart Repair | 150,00 € | 150,00 € |

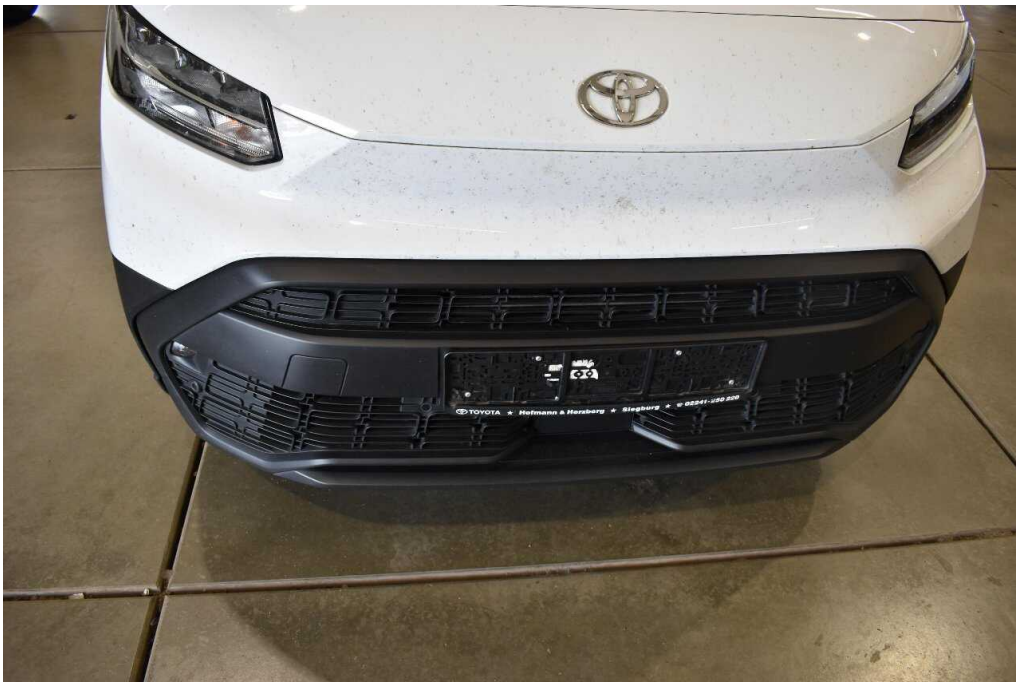
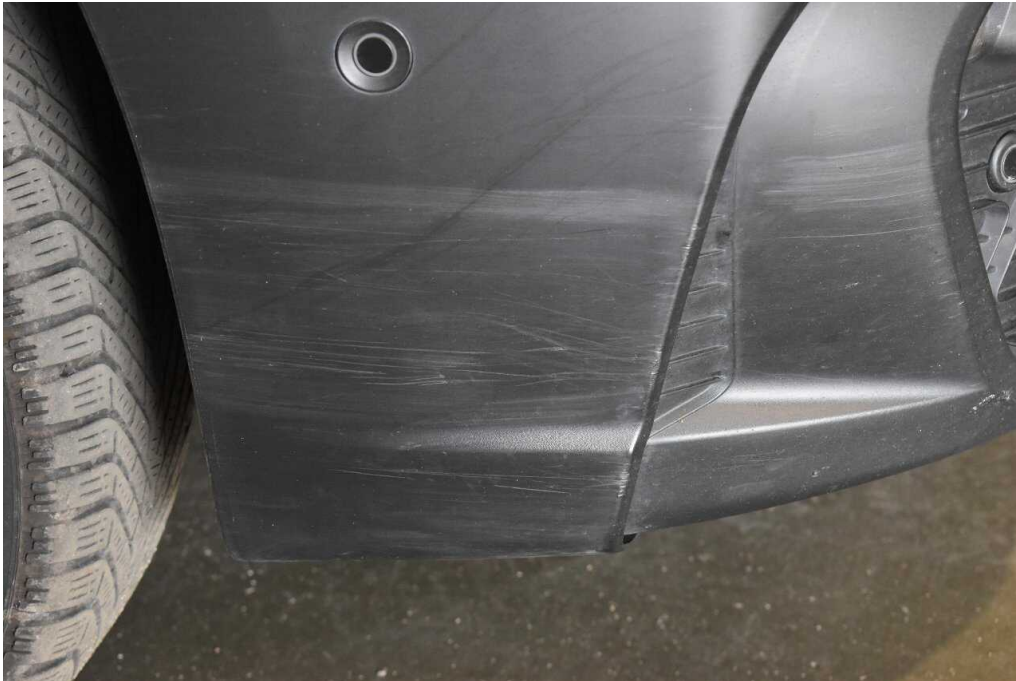
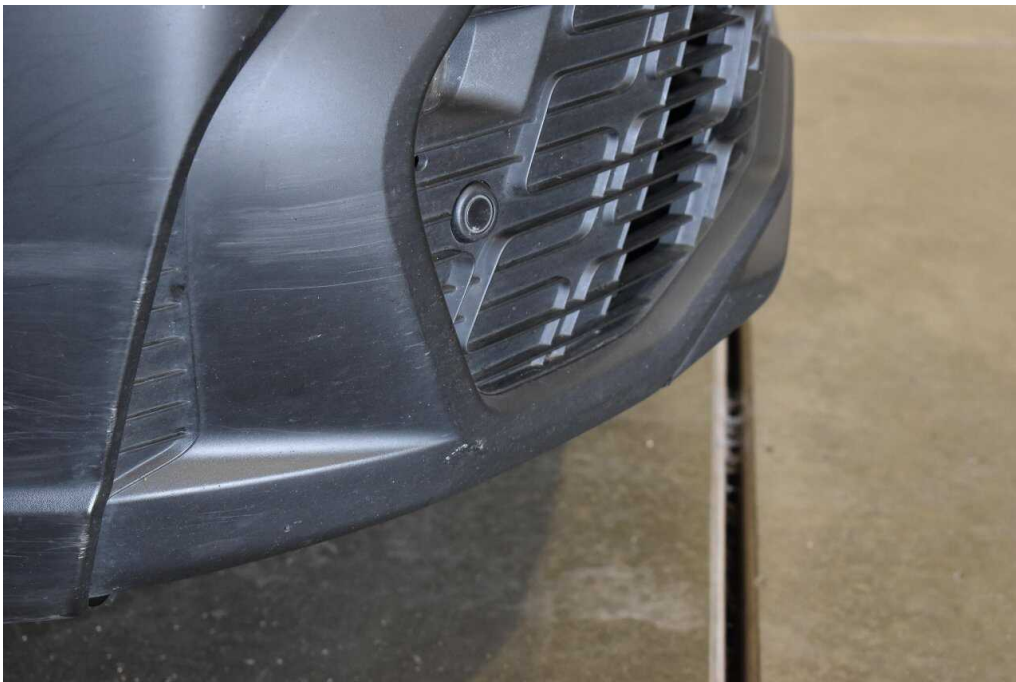
**Bild 16**  
Fahrzeugfront Stoßfänger vorne verkratzt

**Bild 17**  
Fahrzeugfront Stoßfänger vorne verkratzt

**Bild 18**  
Fahrzeugfront Stoßfänger vorne verkratzt

| | geschätzte<br>Reparaturkosten<br>(exkl. Mwst.) | Minderwert |
|---|---|---|
| Fahrzeugfront, Stoßfänger vorne, verkratzt, erneuern + lackieren | 1.170,00 € | 1.170,00 € |

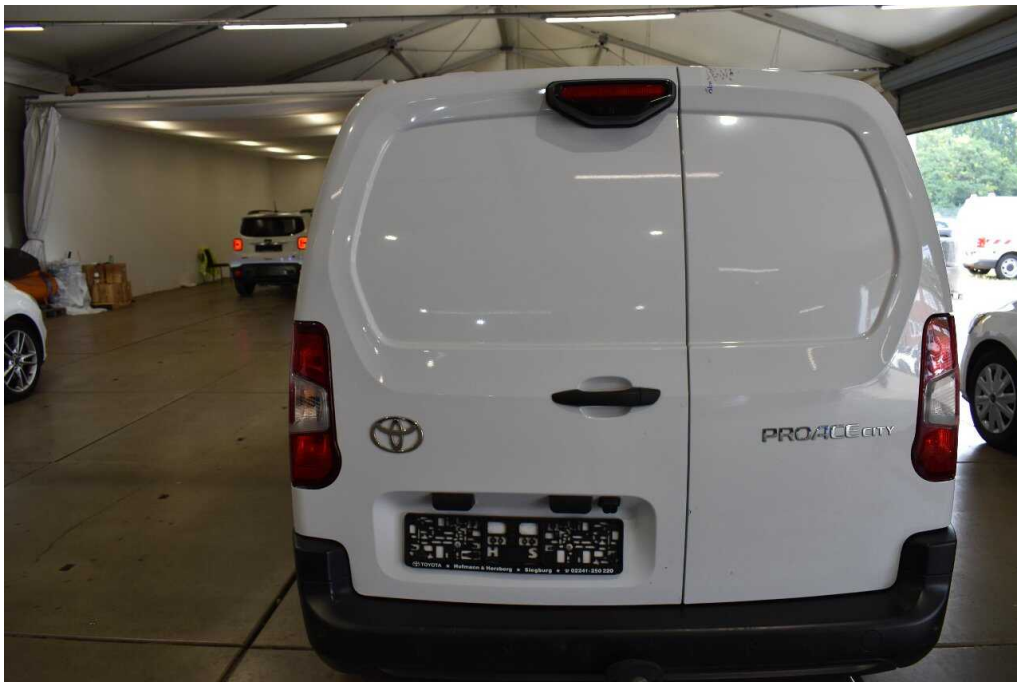
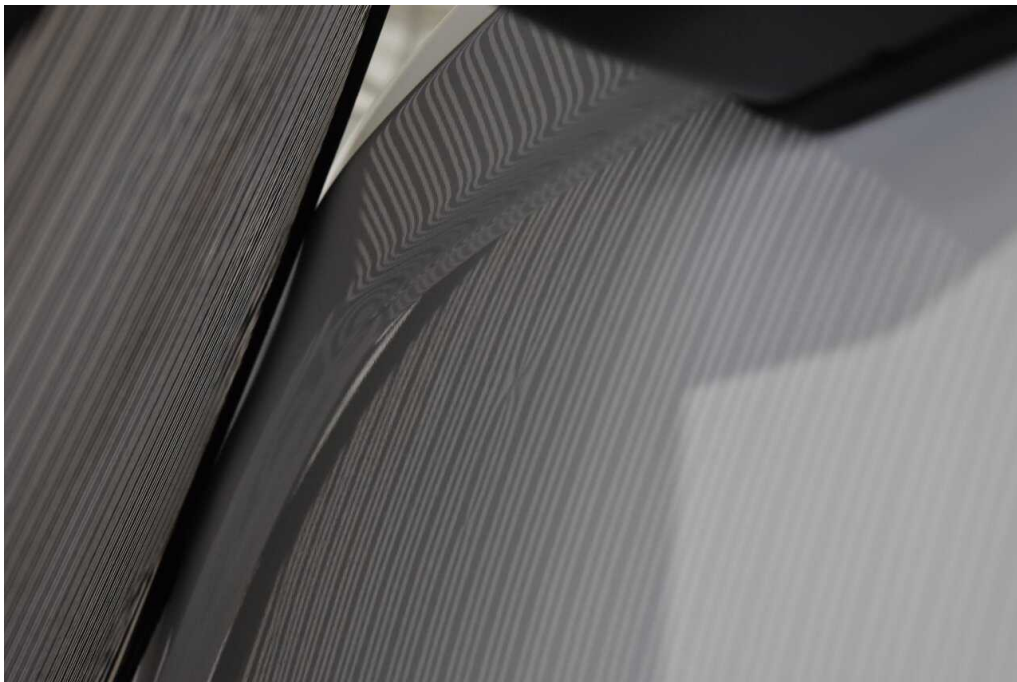
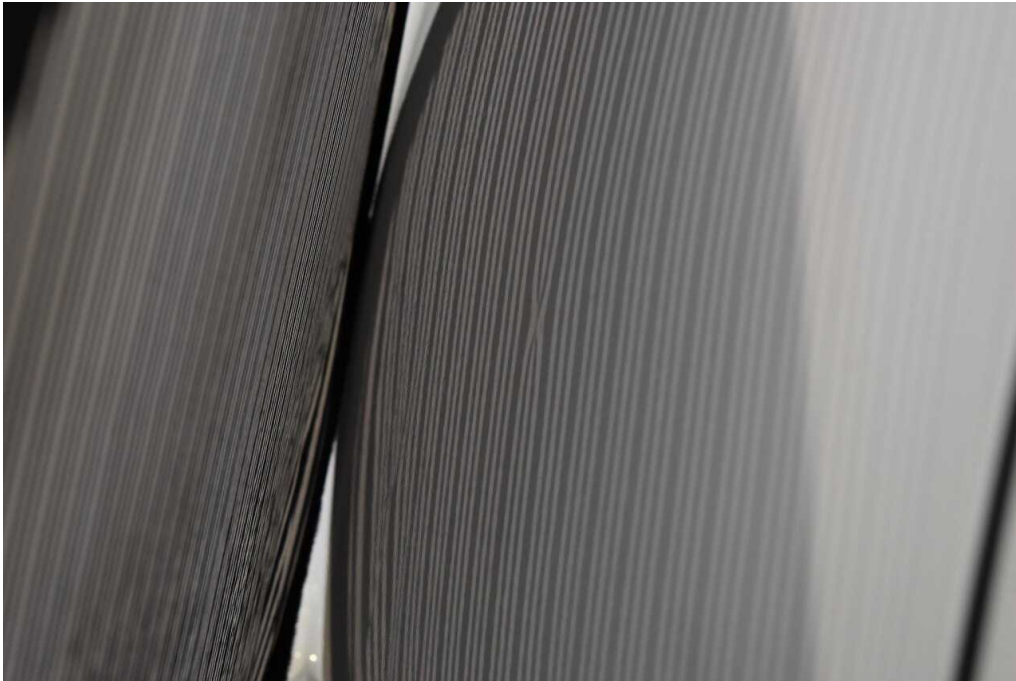
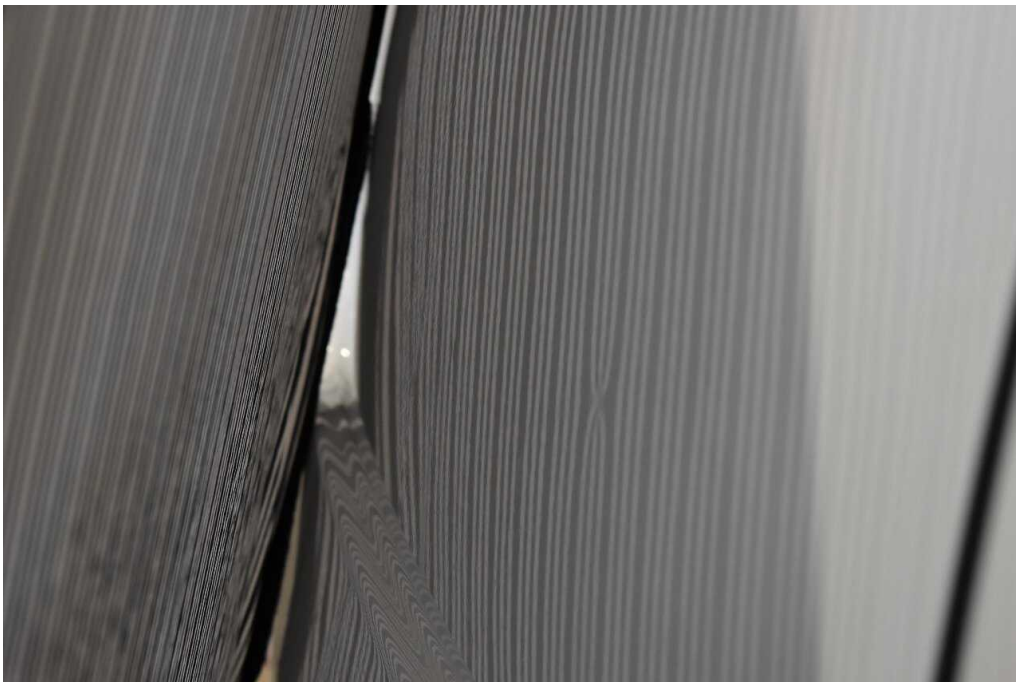
**Bild 19**  
Fahrzeugheck Heckflügeltür links Dellen

**Bild 20**  
Fahrzeugheck Heckflügeltür links Dellen

**Bild 21**  
Fahrzeugheck Heckflügeltür links Dellen

**Bild 22**  
Fahrzeugheck Heckflügeltür links Dellen

| | geschätzte<br>Reparaturkosten<br>(exkl. Mwst.) | Minderwert |
|---|---|---|
| Fahrzeugheck, Heckflügeltür links, Dellen, Smart Repair | 160,00 € | 160,00 € |

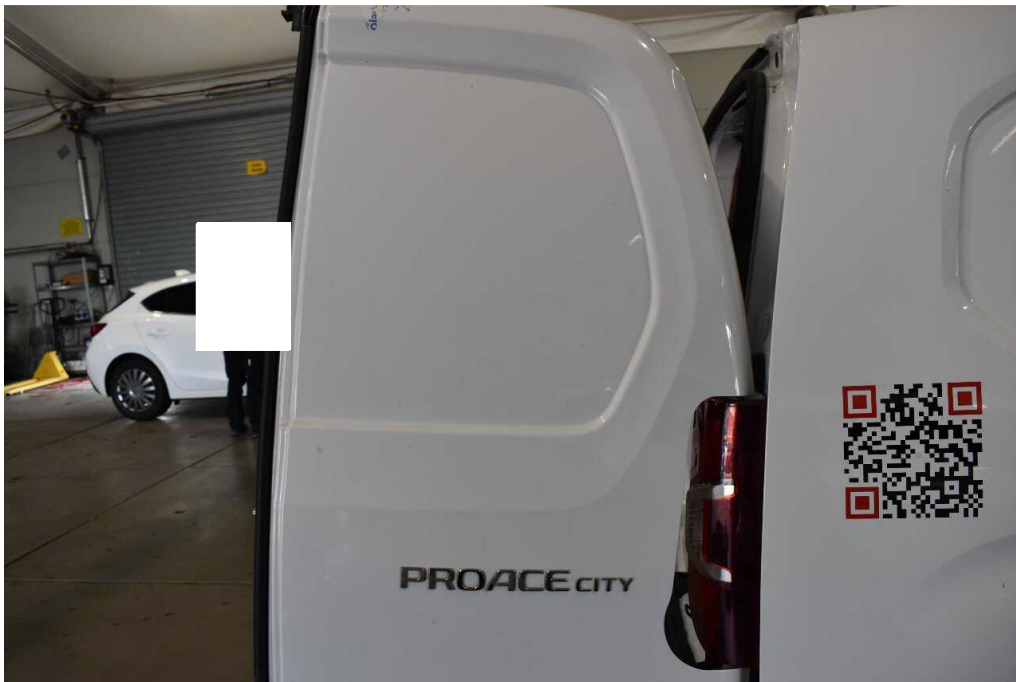
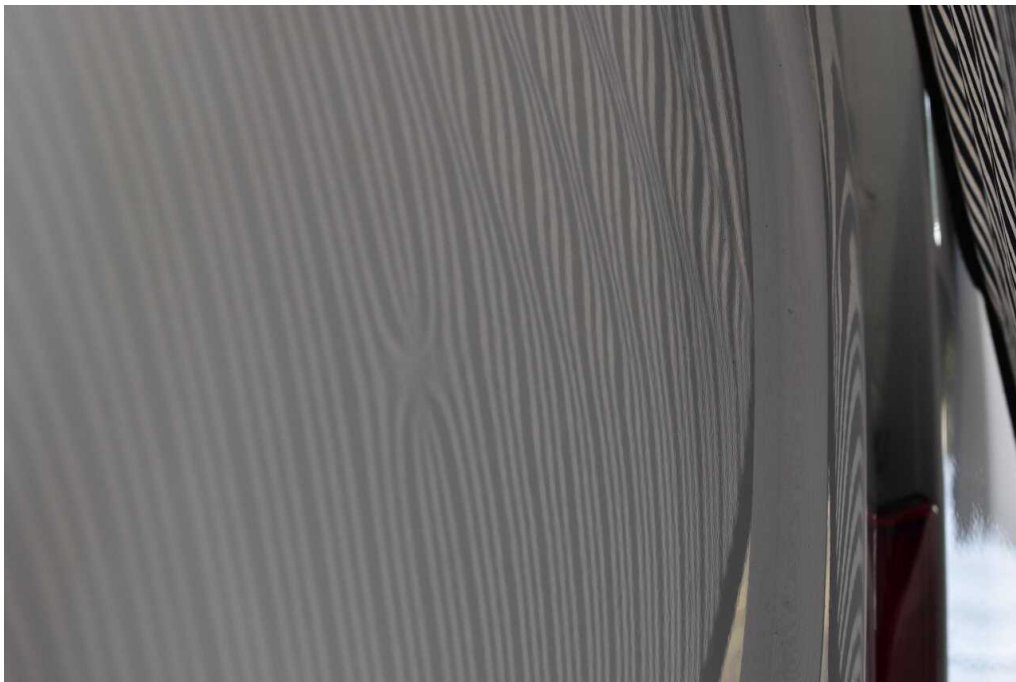
| | geschätzte<br>Reparaturkosten<br>(exkl. Mwst.) | Minderwert |
|---|---|---|
| Fahrzeugheck, Heckflügeltür rechts, Beule, akzeptierter Schaden | 0,00 € | 0,00 € |

**Bild 23**  
Fahrzeugheck Heckflügeltür rechts Beule

**Bild 24**  
Fahrzeugheck Heckflügeltür rechts Beule

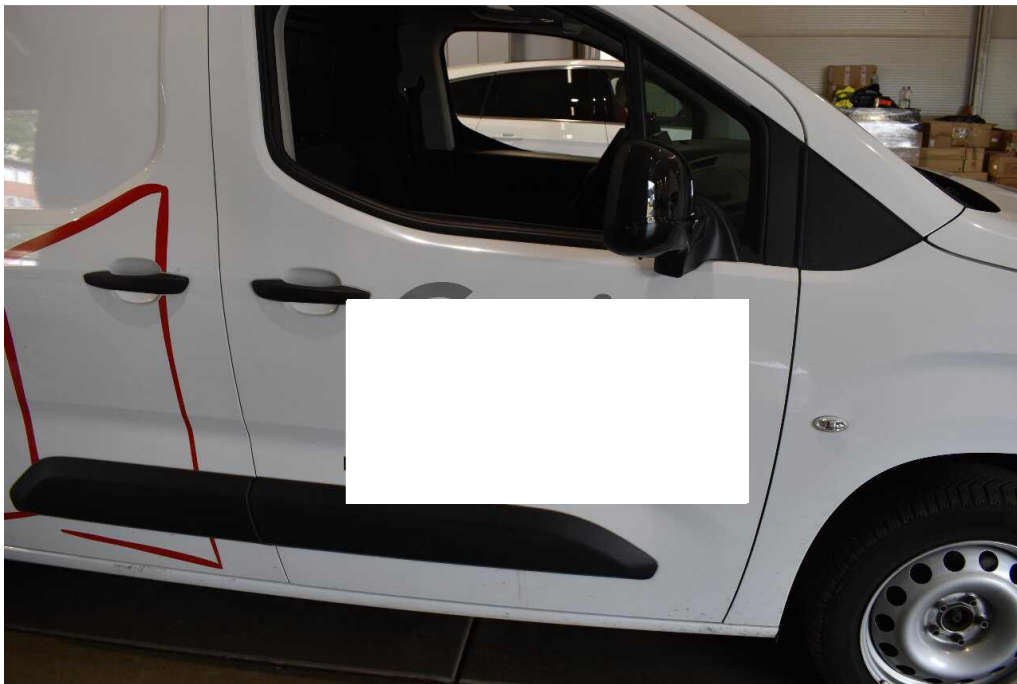
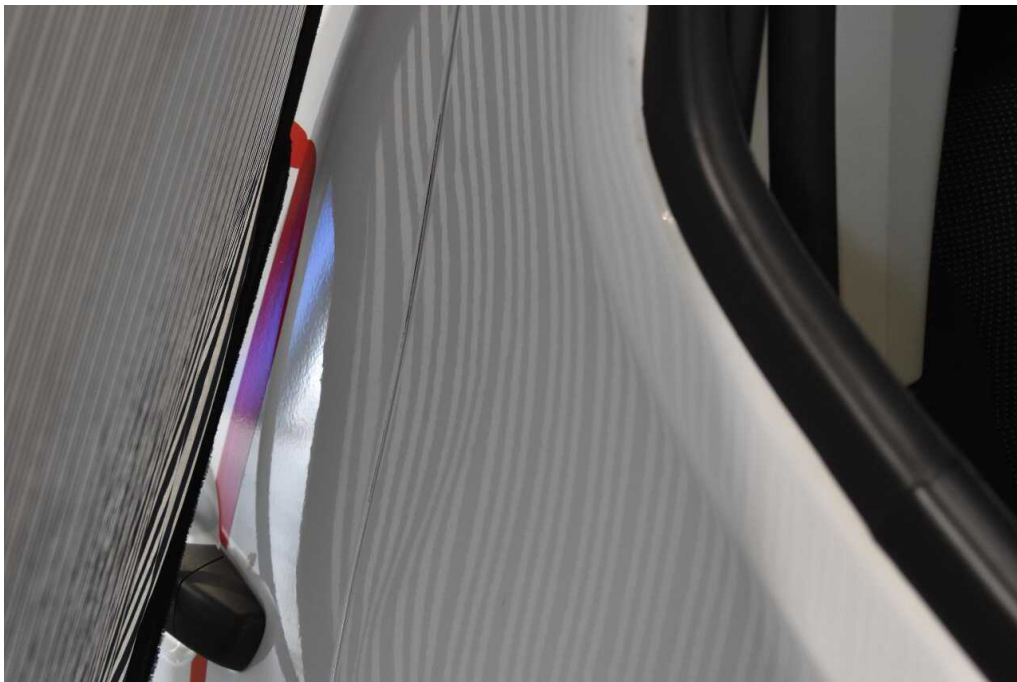
| | geschätzte<br>Reparaturkosten<br>(exkl. Mwst.) | Minderwert |
|---|---|---|
| rechte Seite, Tür vorne rechts, Delle, akzeptierter Schaden | 0,00 € | 0,00 € |

**Bild 25**  
rechte Seite Tür vorne rechts Delle

**Bild 26**  
rechte Seite Tür vorne rechts Delle

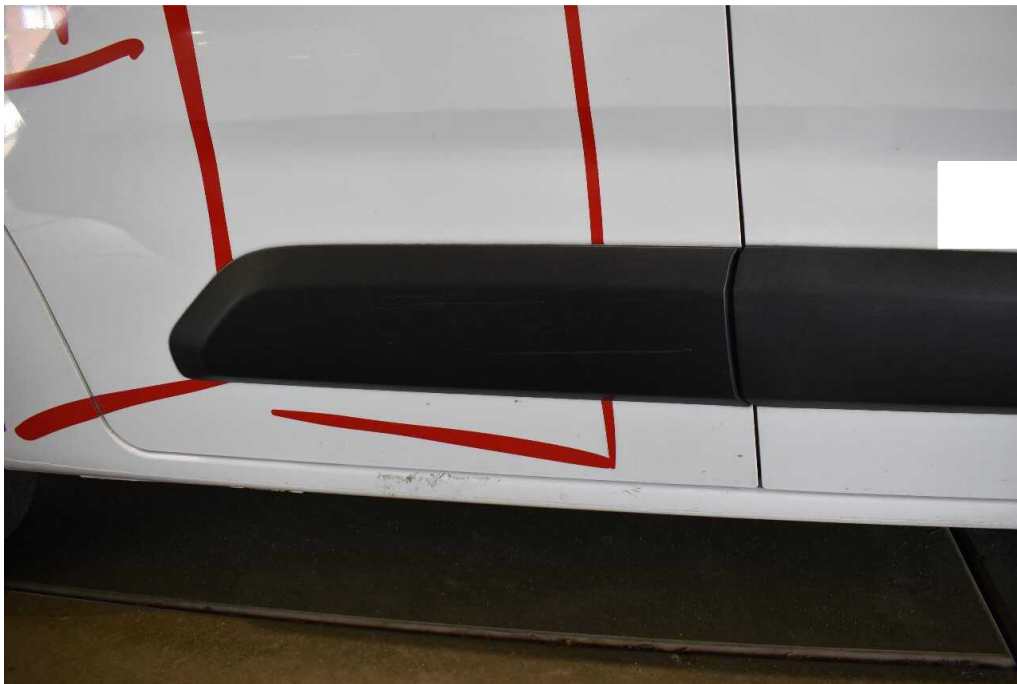
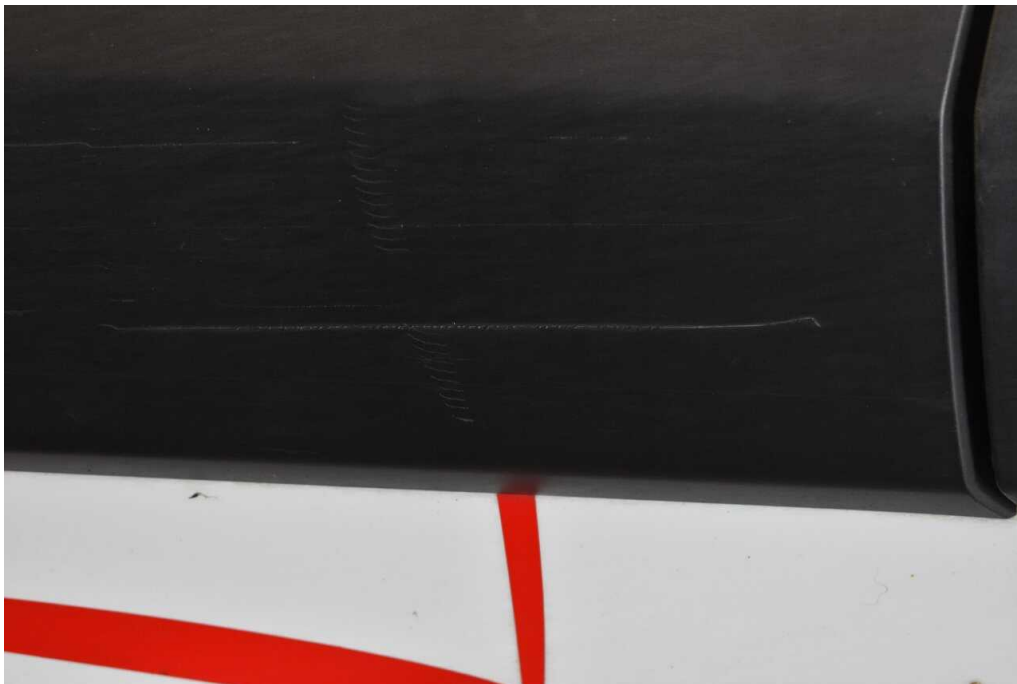
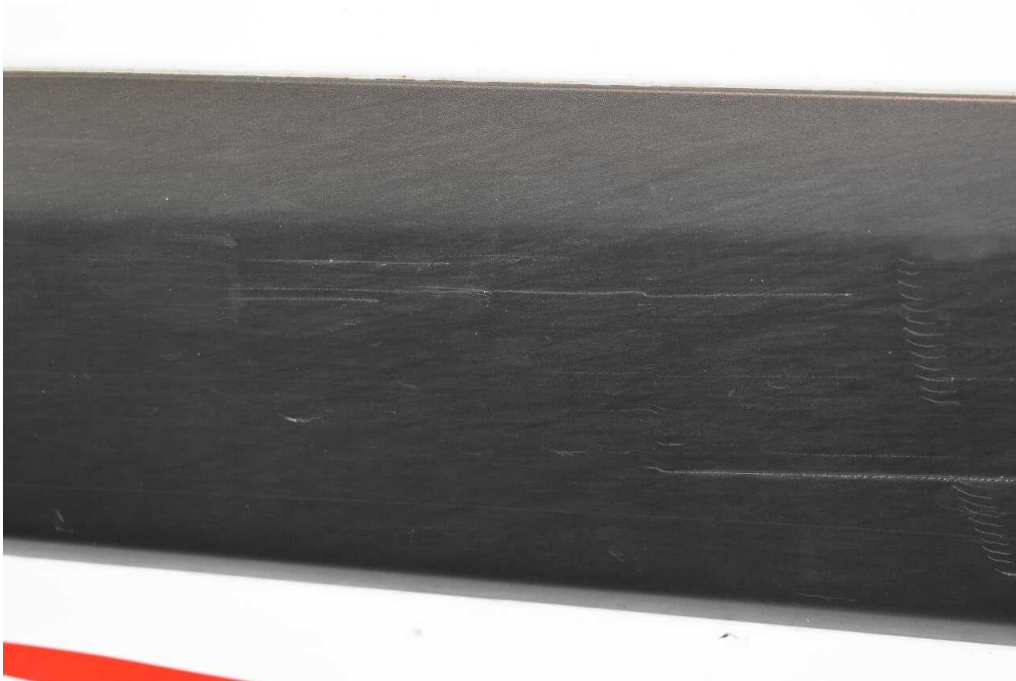
**Bild 27**  
rechte Seite Stoßleiste Tür vorn und hinten - verkratzt

**Bild 28**  
rechte Seite Stoßleiste Tür vorn und hinten - verkratzt

**Bild 29**  
rechte Seite Stoßleiste Tür vorn und hinten - verkratzt

| | geschätzte<br>Reparaturkosten<br>(exkl. Mwst.) | Minderwert |
|---|---|---|
| rechte Seite, Stoßleiste Tür vorn und hinten - verkratzt, erneuern | 550,00 € | 390,00 € |

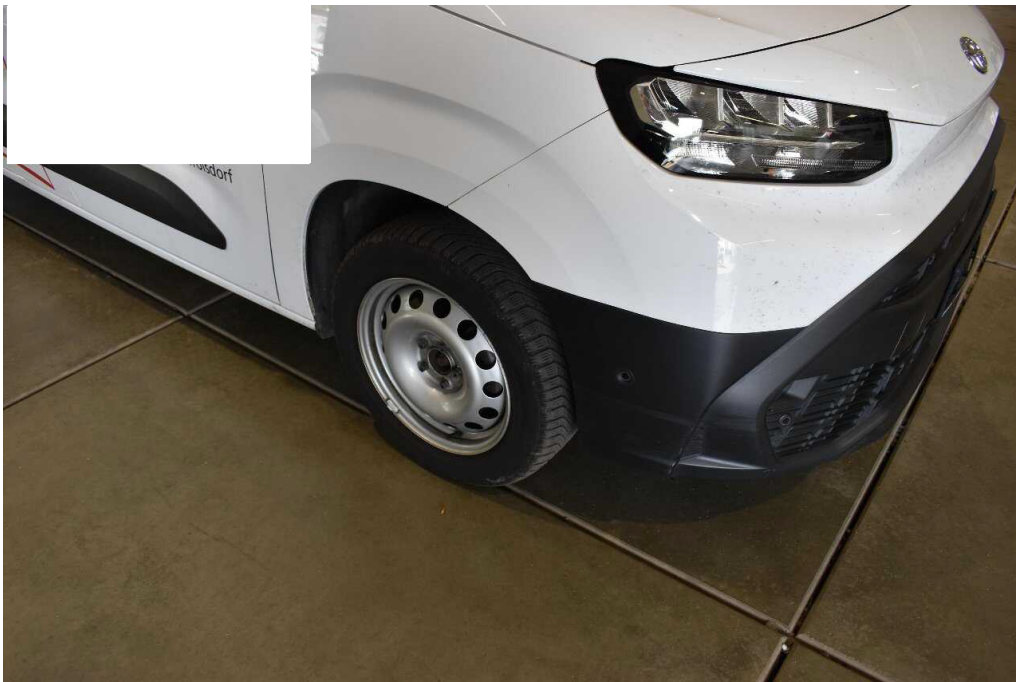
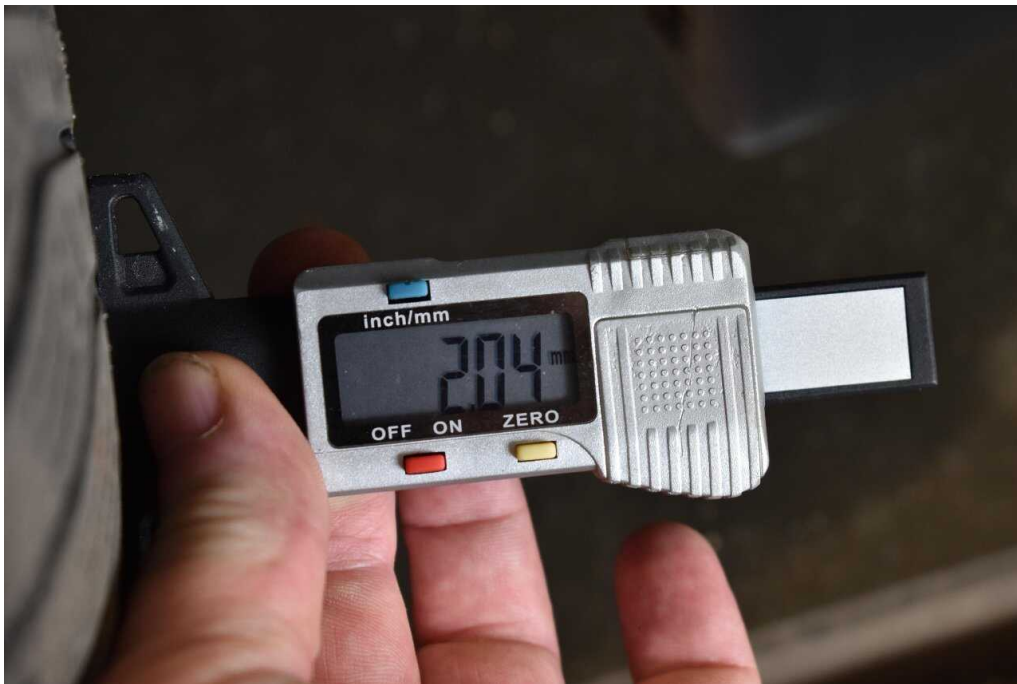
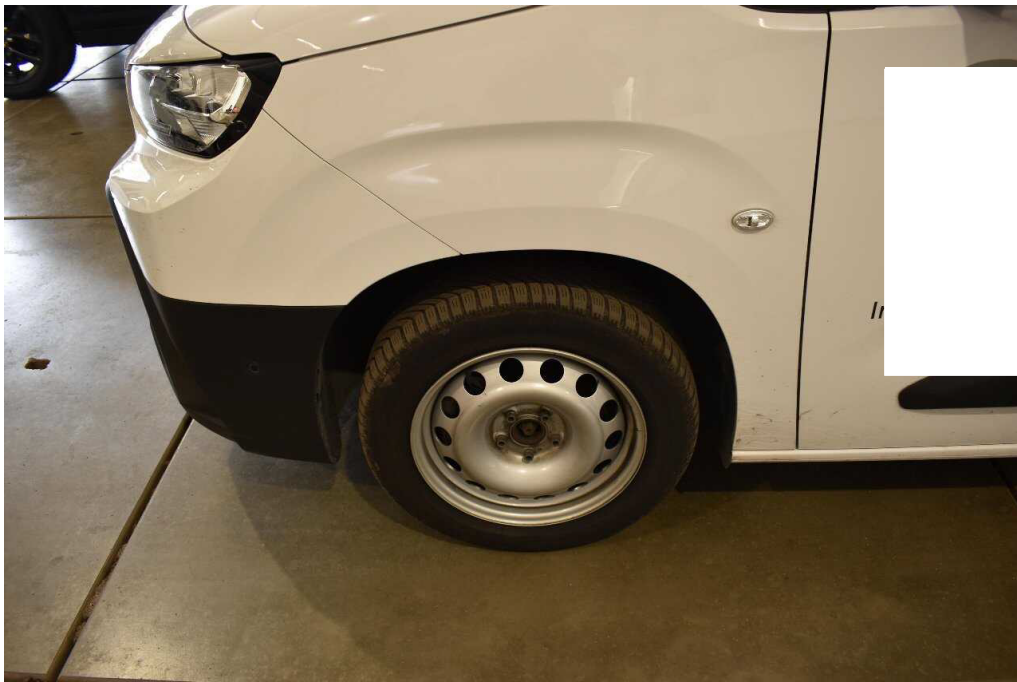
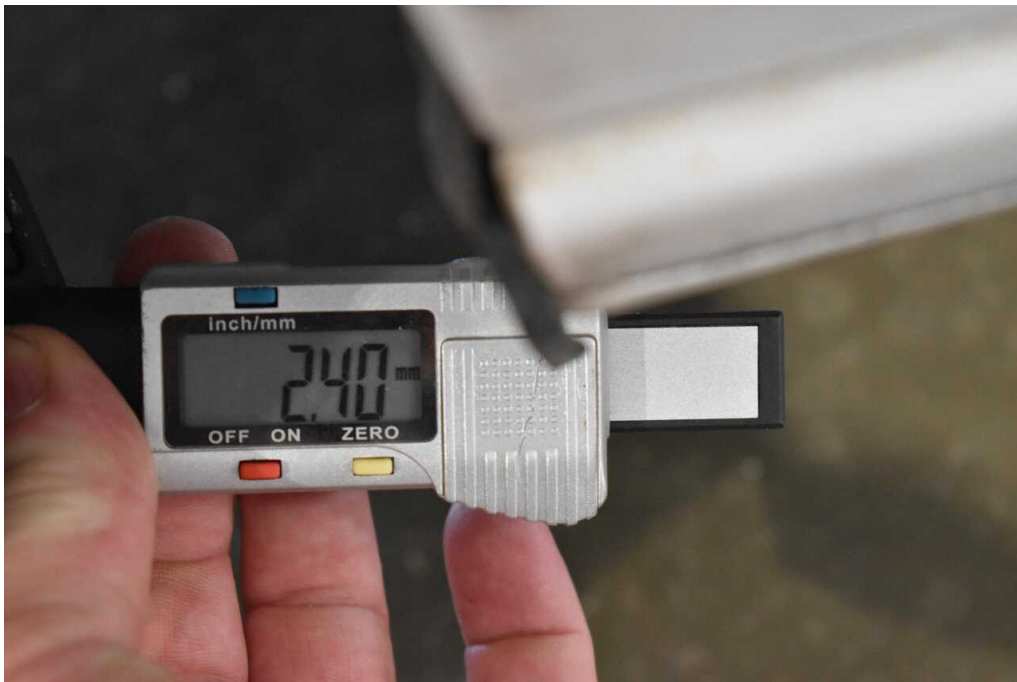
| Achse und Seite | Größe | Reifenhersteller | Reifenart | DOT | Felgenart | Profiltiefe |
|---|---|---|---|---|---|---|
| Vorderachse links | 205/60 R 16,0 96 H | Pirelli | Winterreifen | - | Stahlfelge | 2,0 mm |
| Vorderachse rechts | 205/60 R 16,0 96 H | Pirelli | Winterreifen | - | Stahlfelge | 2,0 mm |

**Bild 30**  
Vorderachse beide Winterreifen verschlissen

**Bild 31**  
Vorderachse beide Winterreifen verschlissen

**Bild 32**  
Vorderachse beide Winterreifen verschlissen

**Bild 33**  
Vorderachse beide Winterreifen verschlissen

| | geschätzte<br>Reparaturkosten<br>(exkl. Mwst.) | Minderwert |
|---|---|---|
| Vorderachse, beide Winterreifen, verschlissen, erneuern | 400,00 € | 400,00 € |

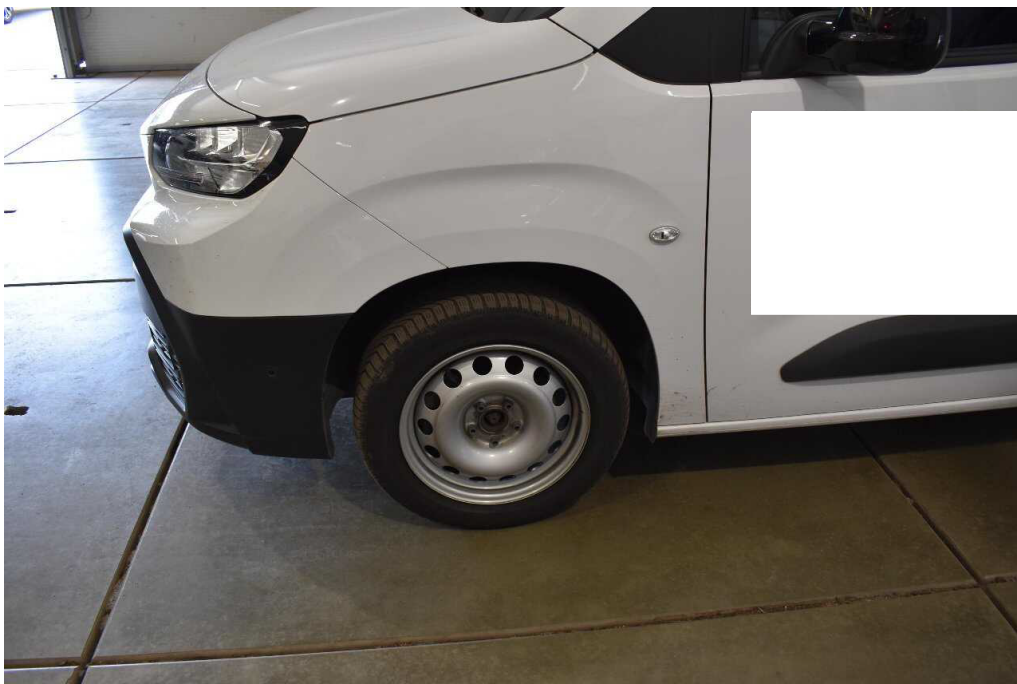
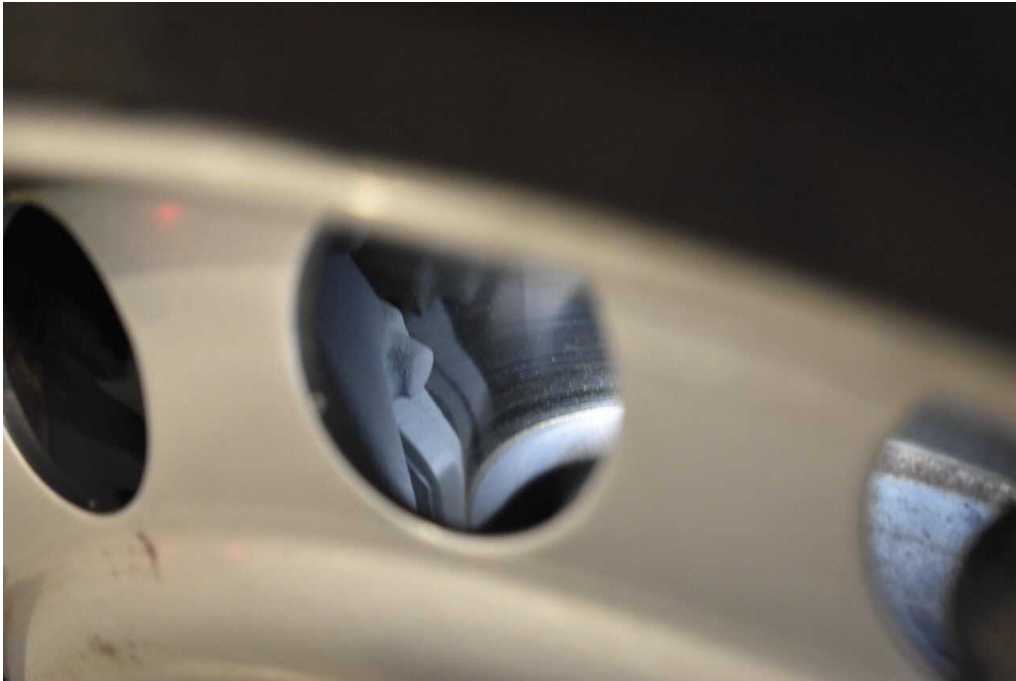
**Bild 34**  
Vorderachse Bremsscheiben und Bremsklötze verschlissen

**Bild 35**  
Vorderachse Bremsscheiben und Bremsklötze verschlissen

| | geschätzte<br>Reparaturkosten<br>(exkl. Mwst.) | Minderwert |
|---|---|---|
| Vorderachse, Bremsscheiben und Bremsklötze, verschlissen, erneuern | 695,00 € | 695,00 € |

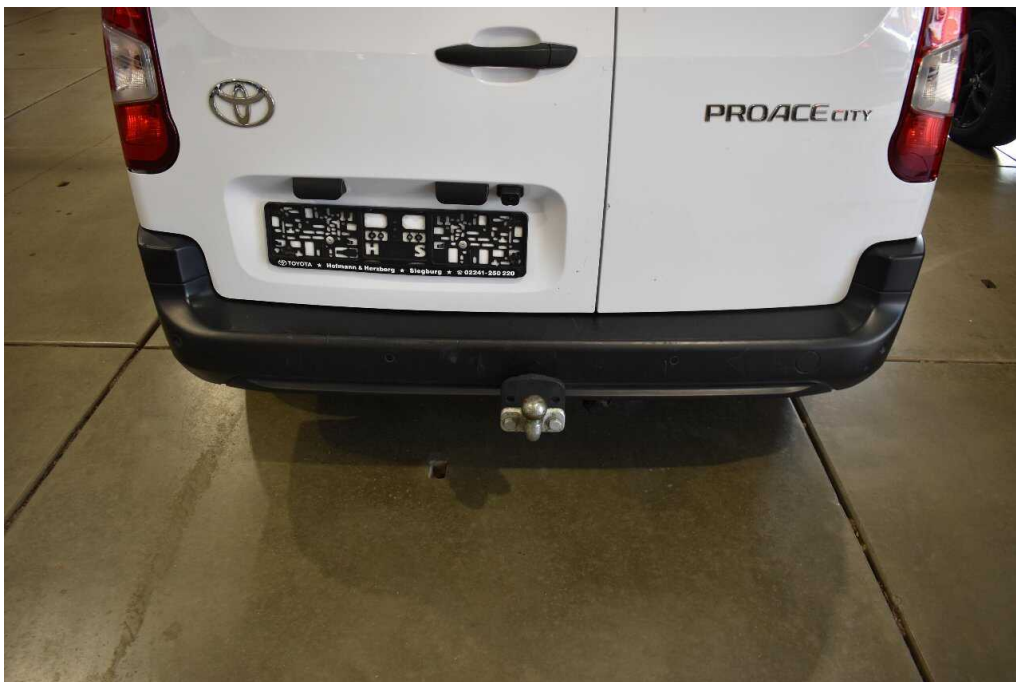
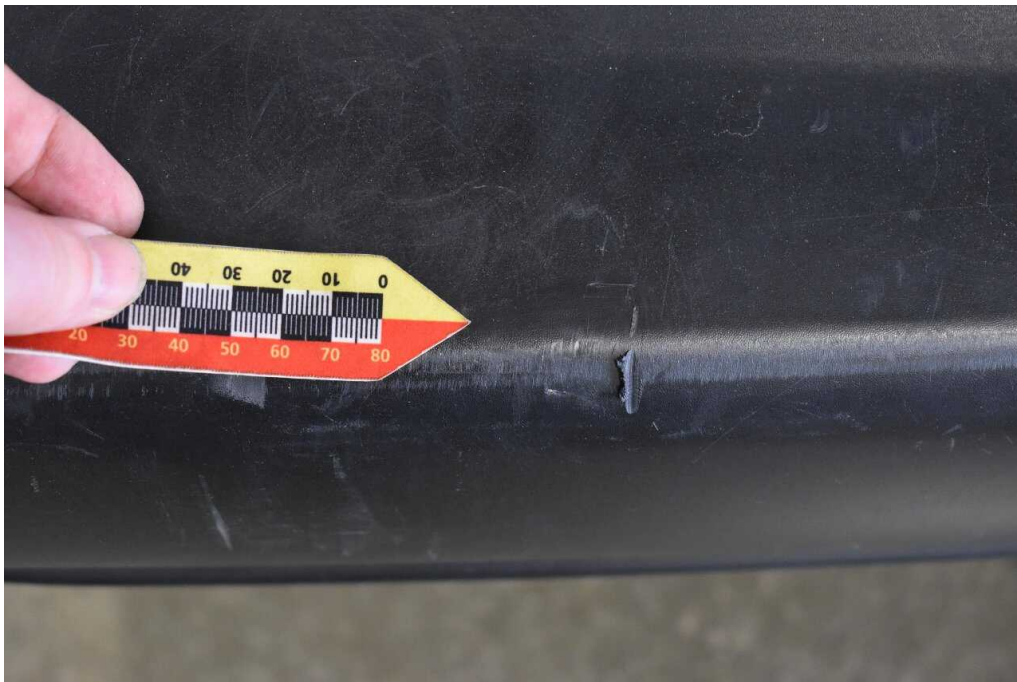
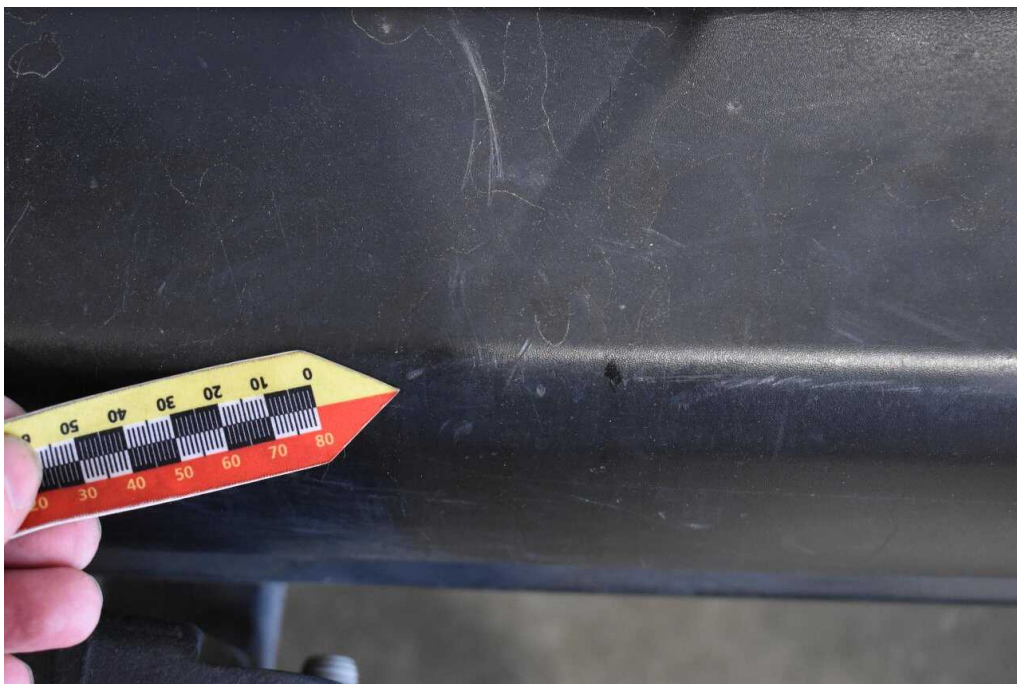
| | geschätzte<br>Reparaturkosten<br>(exkl. Mwst.) | Minderwert |
|---|---|---|
| Fahrzeugheck, Stoßfänger hinten, Kratzer, akzeptierter Schaden | 0,00 € | 0,00 € |

**Bild 36**  
Fahrzeugheck Stoßfänger hinten Kratzer

**Bild 37**  
Fahrzeugheck Stoßfänger hinten Kratzer

**Bild 38**  
Fahrzeugheck Stoßfänger hinten Kratzer
