VF1RFB00X69096708

| Type / Model | MEGANE E-TECH<br>PLUG-IN HYB | Main inspection (Report not on hand) | 05/2027 |

## Zustandsbericht

Inspection date: 2 Jul 2026  
**Protocol number: 46301826**  
Delivery date: 2 Jul 2026

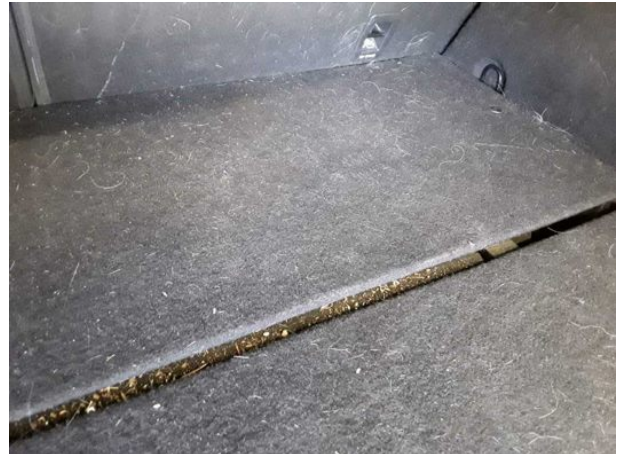
**Damage #1:** Boot lid / rear door: Seal - Broken / torn - Replace

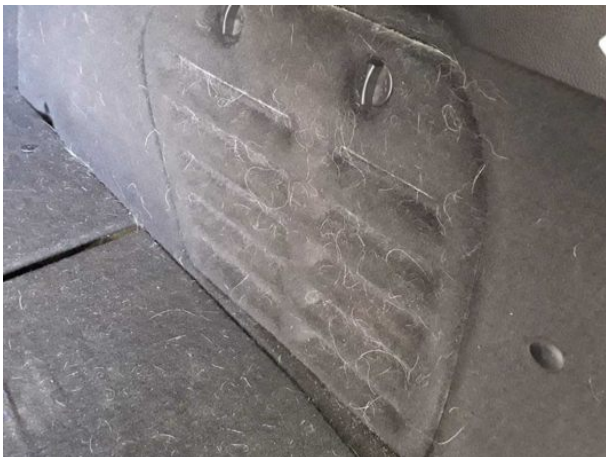
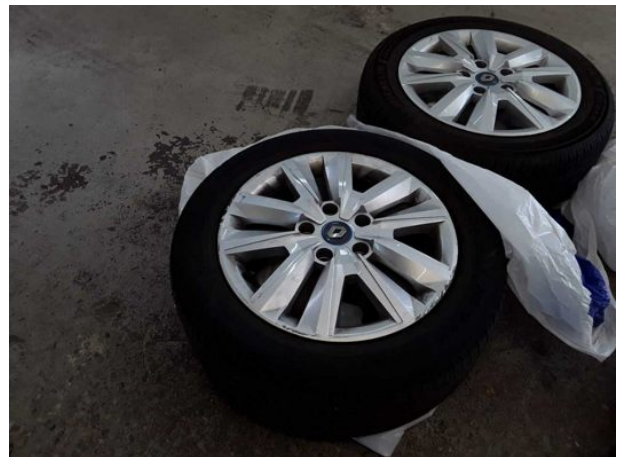
**Damage #2:** Interior: Interior - Soiled - Clean

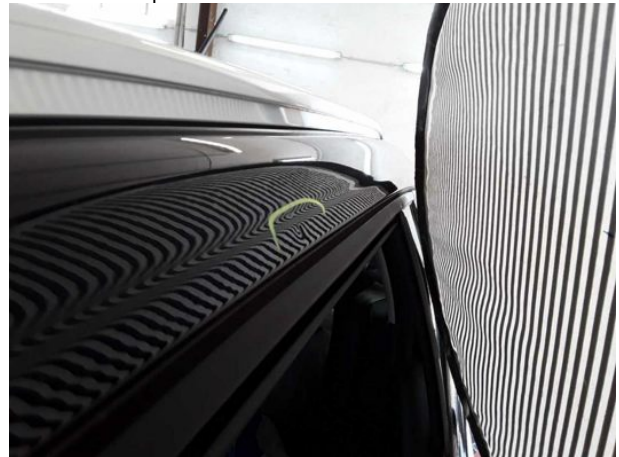
**Damage #4:** Roof: Roof rail - left side - dent(s) - Smooth repair  
work

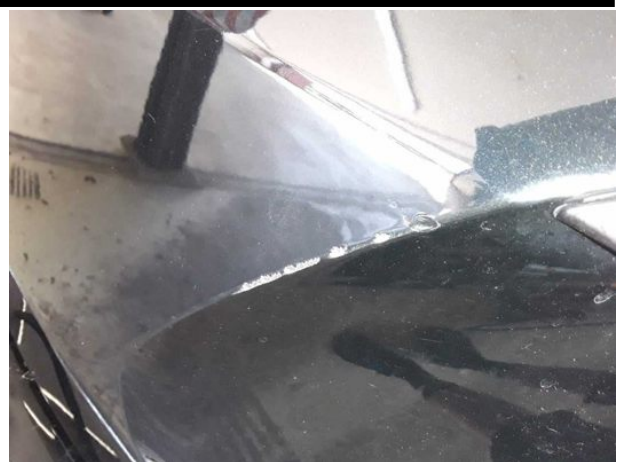
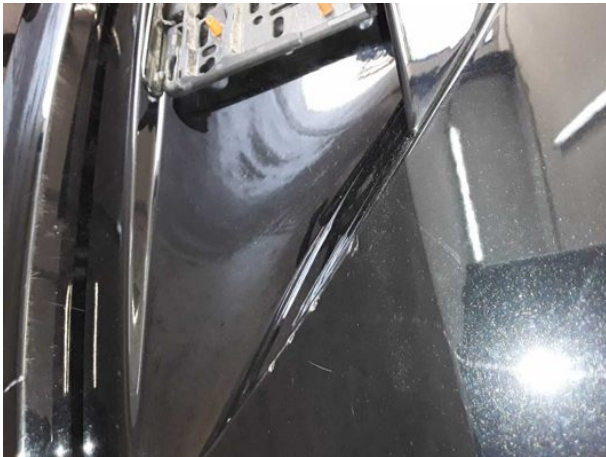
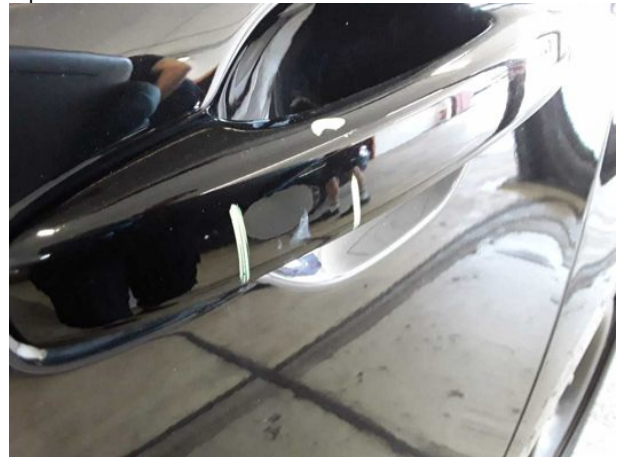
**Damage #7:** Boot lid / rear door: Boot lid - Scratched - Smart repair

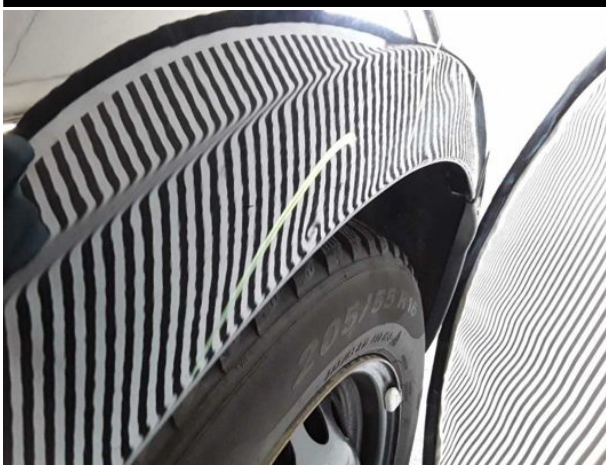
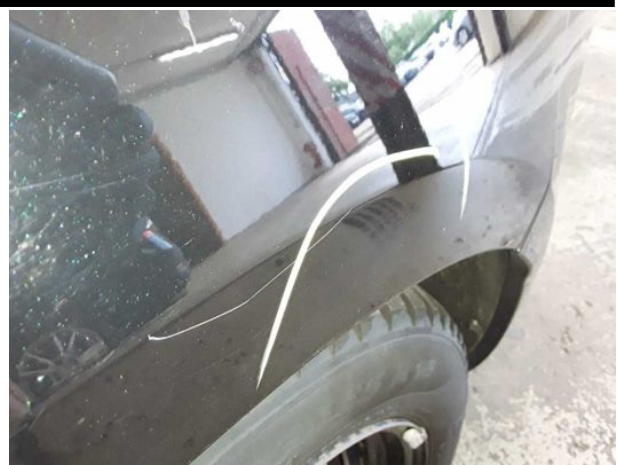
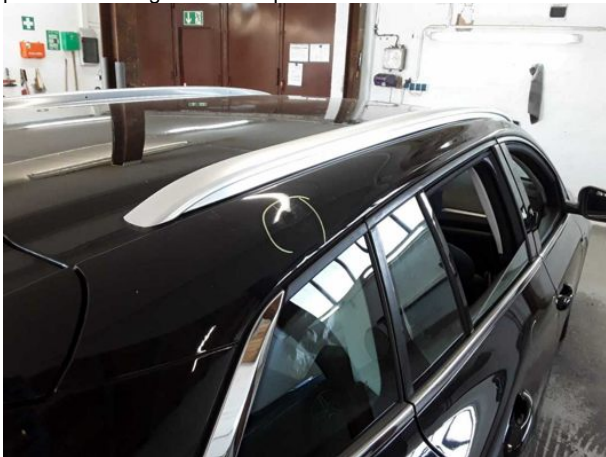
**Damage #10:** Side panel - rear left side: Side panel - Dent / paintcoat damage - Smart repair

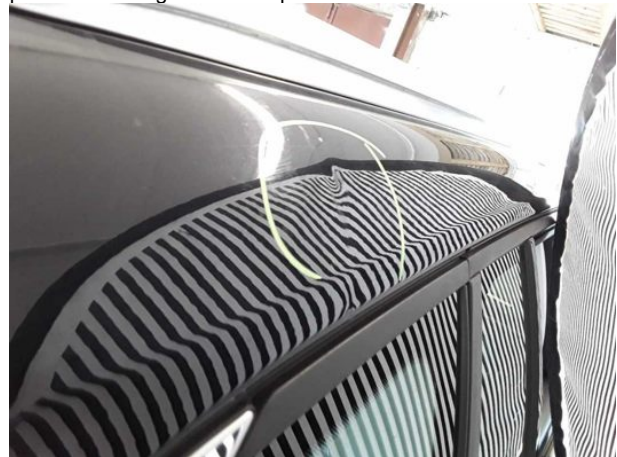
**Damage #11:** Roof: Roof rail - right side - Dent / paintcoat damage - Repair and paint

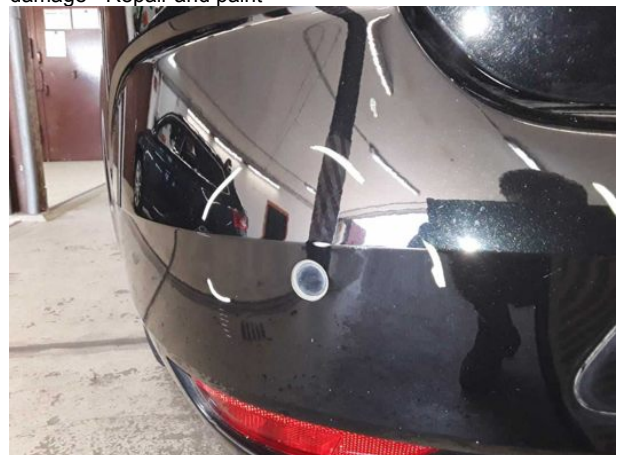
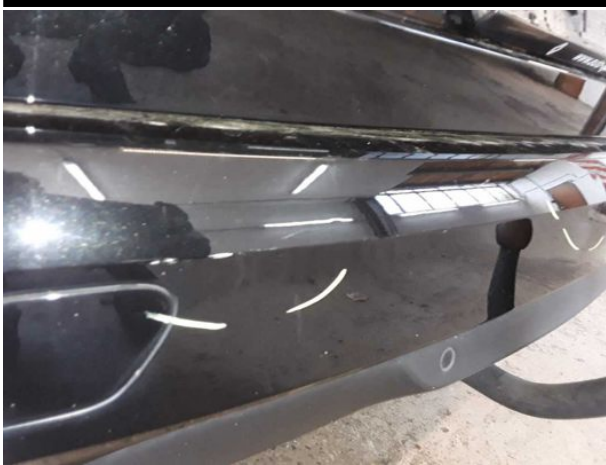
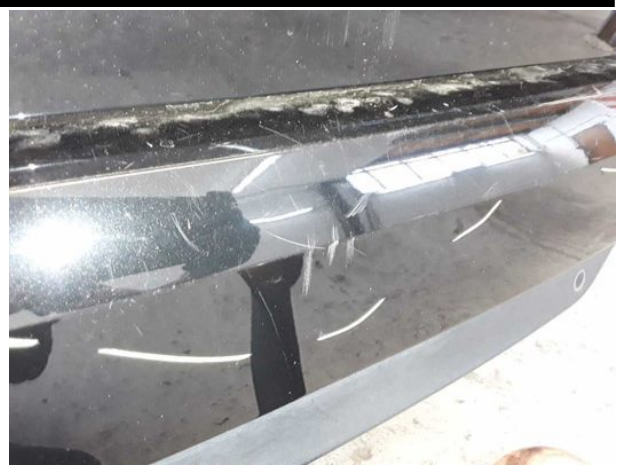
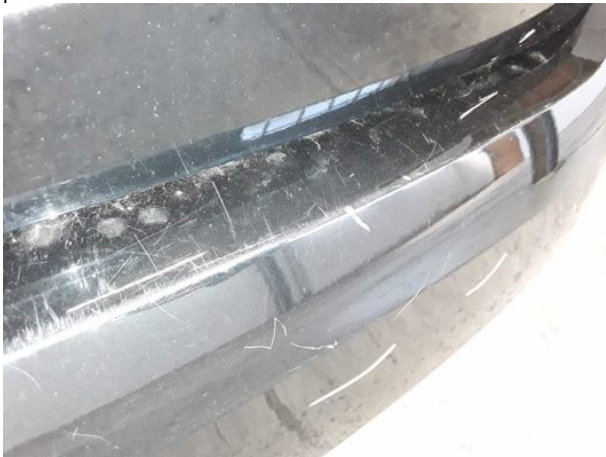
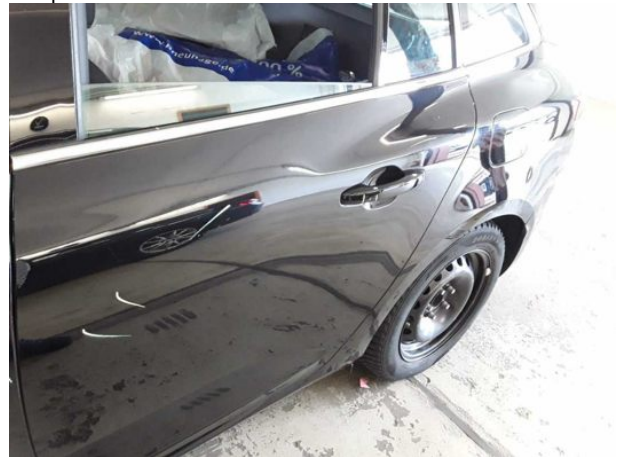
**Damage #12:** Rear bumper: Rear bumper - Scratched - Repair and paint

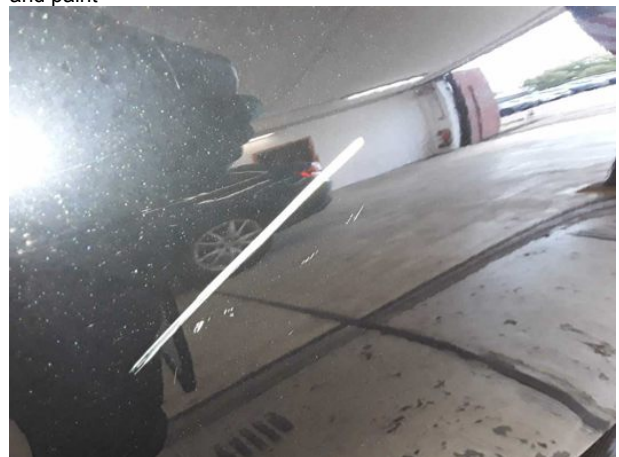
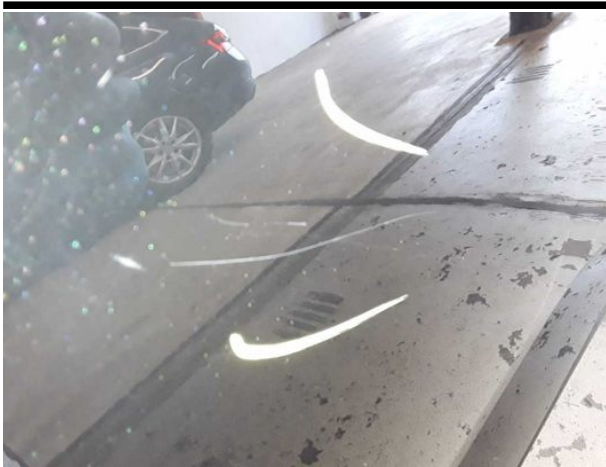
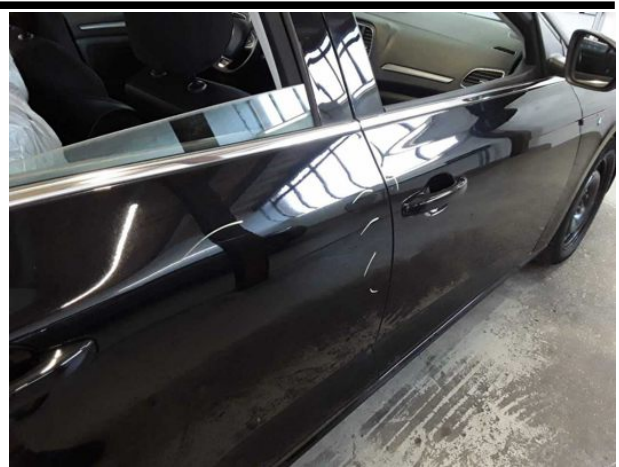
**Damage #13:** Door - rear left side: Door - Scratched - Repair and paint

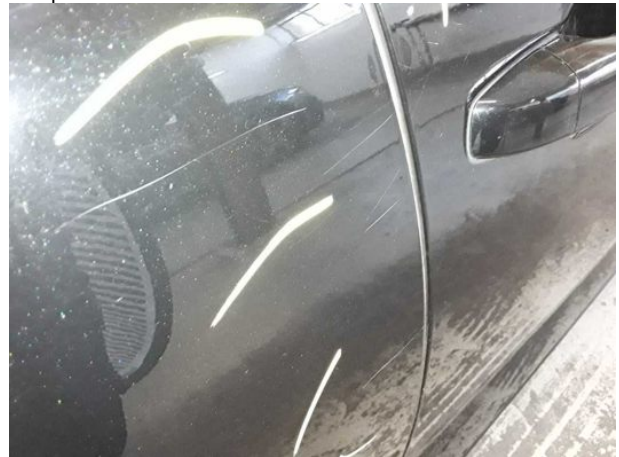
**Damage #14:** Door - rear right side: Door - Scratched - Repair and paint

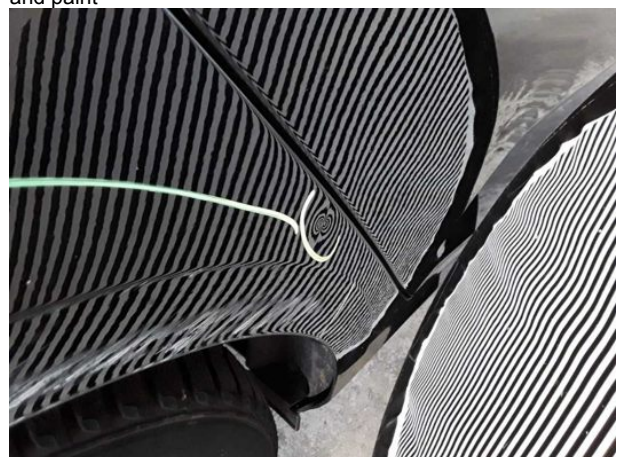
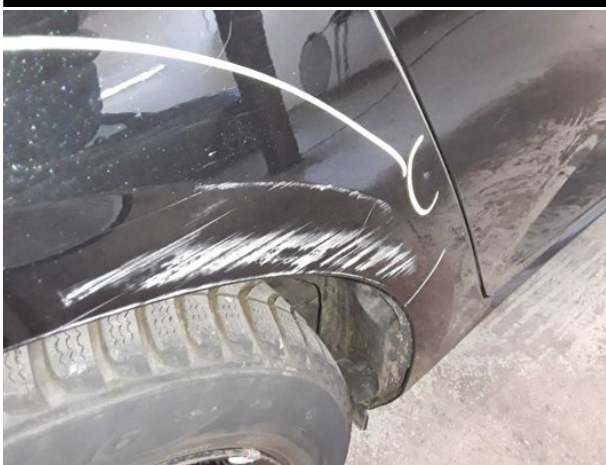
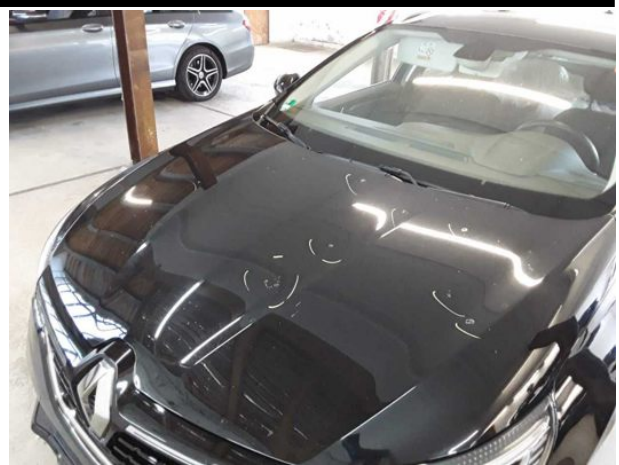
**Damage #15:** Side panel - rear right side: Side panel - Dent / paintcoat damage - Repair and paint

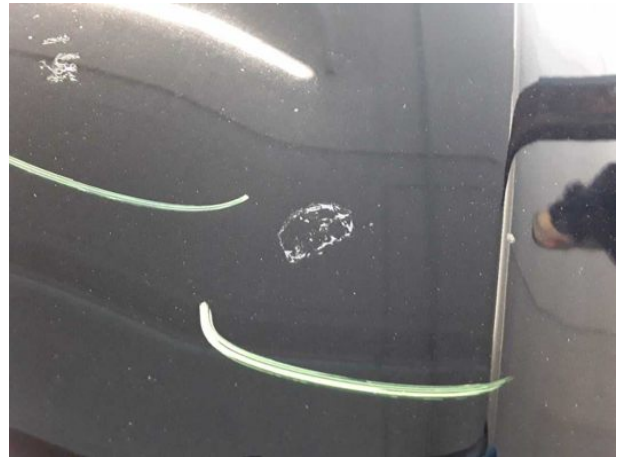
**Damage #16:** Bonnet: Bonnet - Paint defect - Repair and paint
