**Fahrzeug:** BMW 3er-Reihe 330e Touring Advantage Automatic Kombi 5-türig 1998 ccm 292 PS / 215 KW Elektrisch 8-Gang Automatik

Amtliches Kennzeichen:	HD -PS 0623E	Fahrgestell-Nummer:	WBA6N31000FL95030
Vertrags-Nummer:	42481079	Erstzulassung:	11.10.2021
Internes KZ:	15020822	Kilometer-Stand:	0

## Zustandsbericht

Inspection date: 28 May 2026  
**Protocol number: 45663577**  
Delivery date: 28 May 2026

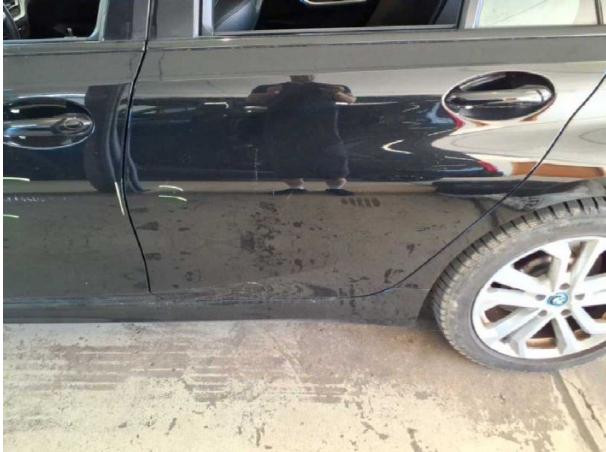
**Damage #1:** Door - rear left side: Door - Scratched - Cover / polish

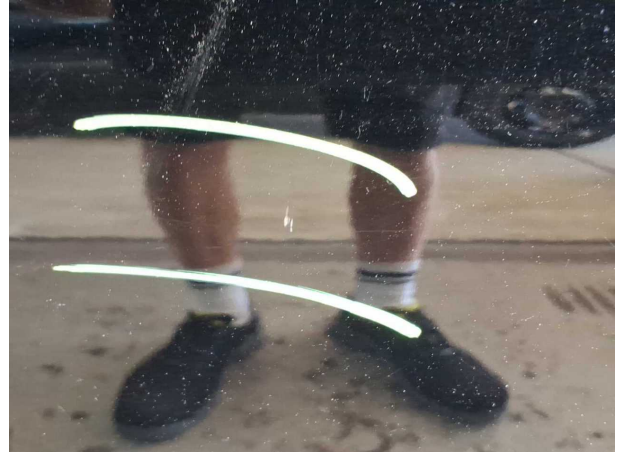
**Damage #1:** Door - rear left side: Door - Scratched - Cover / polish

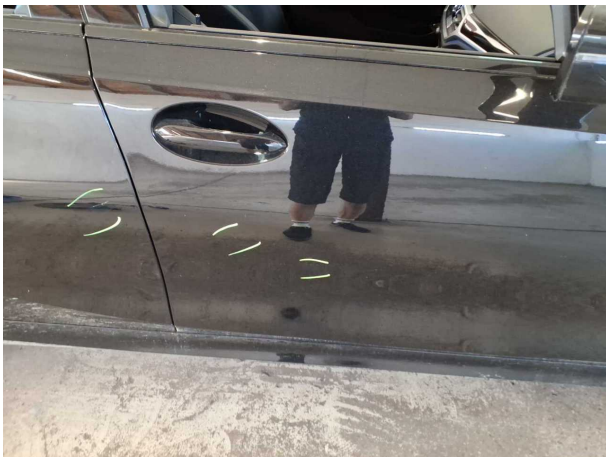
**Damage #2:** Door - front right side: Door - Scratched - Cover / polish

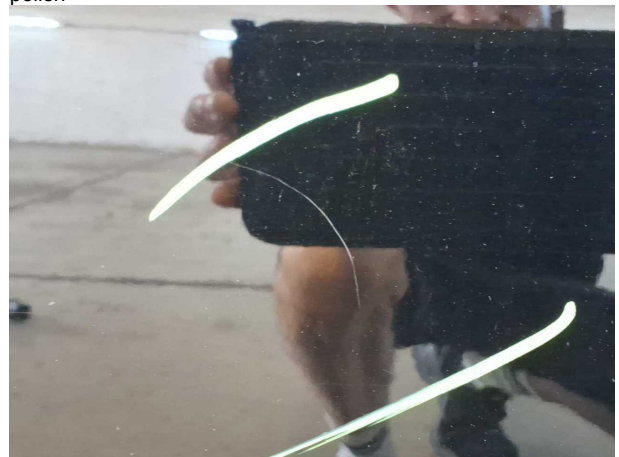
**Damage #2:** Door - front right side: Door - Scratched - Cover / polish

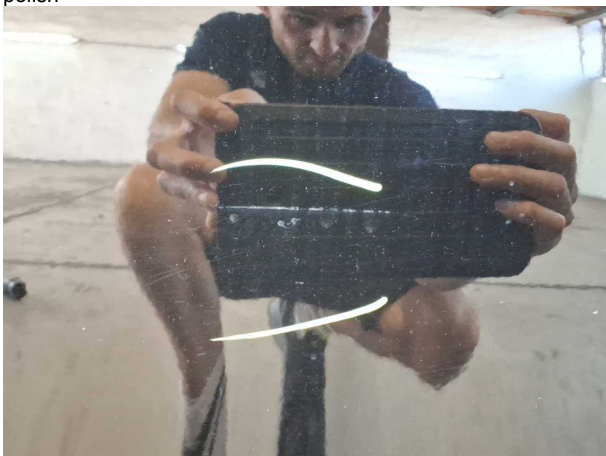
**Damage #2:** Door - front right side: Door - Scratched - Cover / polish

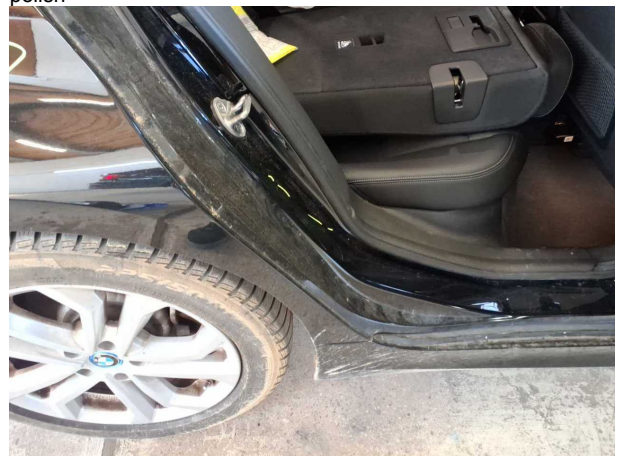
**Damage #3:** Side panel - rear right side: Sill - Scratched - Cover / polish

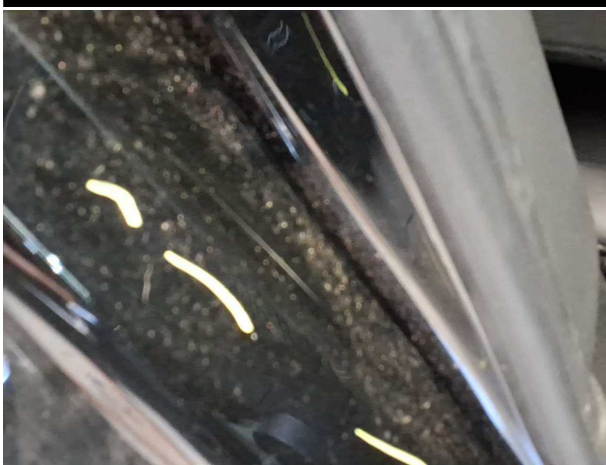
**Damage #3:** Side panel - rear right side: Sill - Scratched - Cover / polish

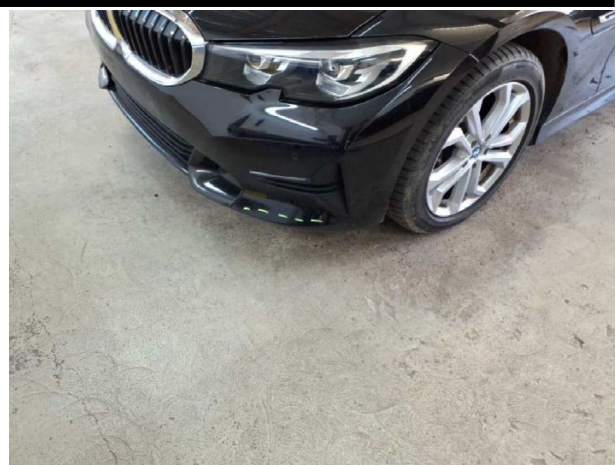
**Damage #4:** Front bumper: Front bumper - Scratched - Smart repair

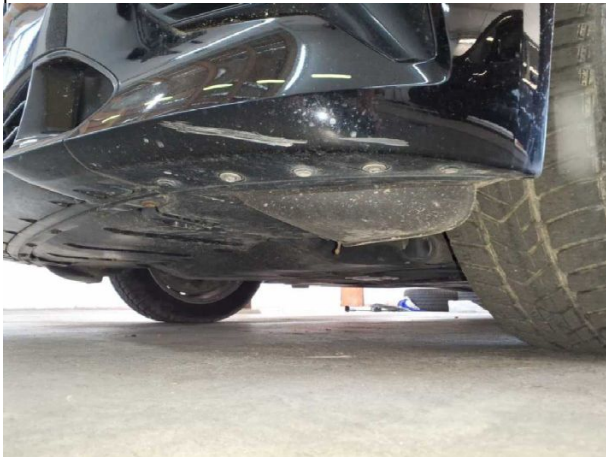
**Damage #4:** Front bumper: Front bumper - Scratched - Smart repair

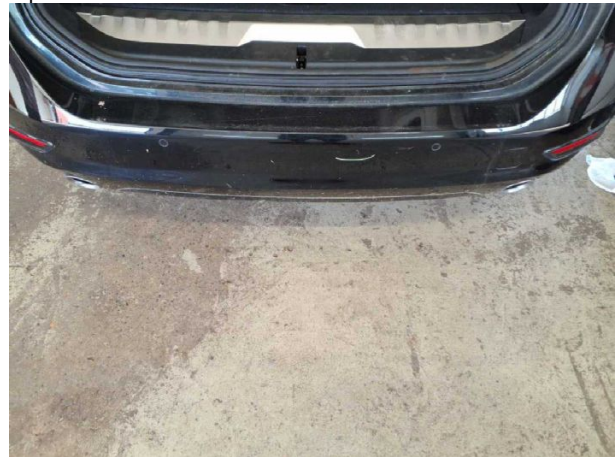
**Damage #5:** Rear bumper: Rear bumper - Scratched - Repair and paint

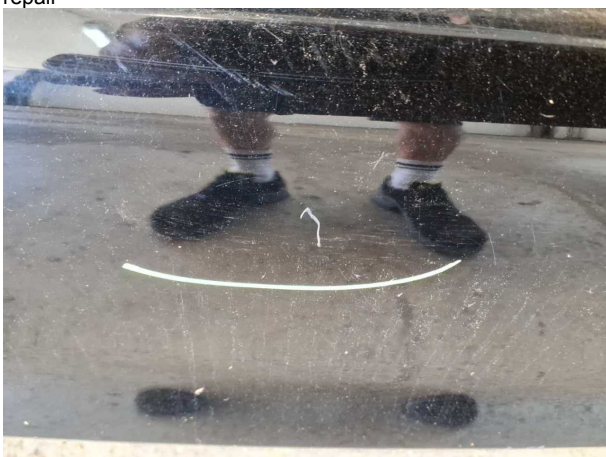
**Damage #5:** Rear bumper: Rear bumper - Scratched - Repair and paint

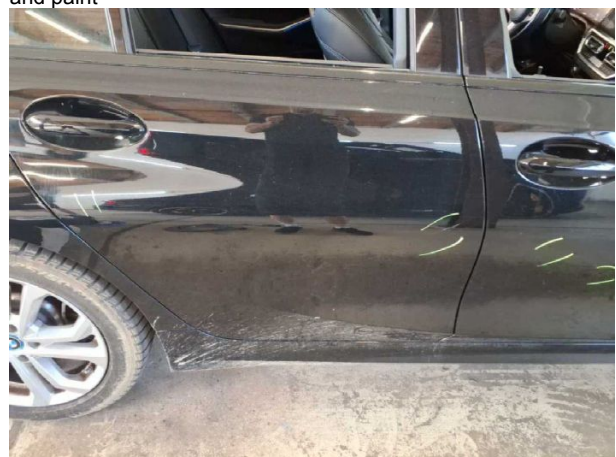
**Damage #6:** Door - rear right side: Door - Scratched - Repair and paint

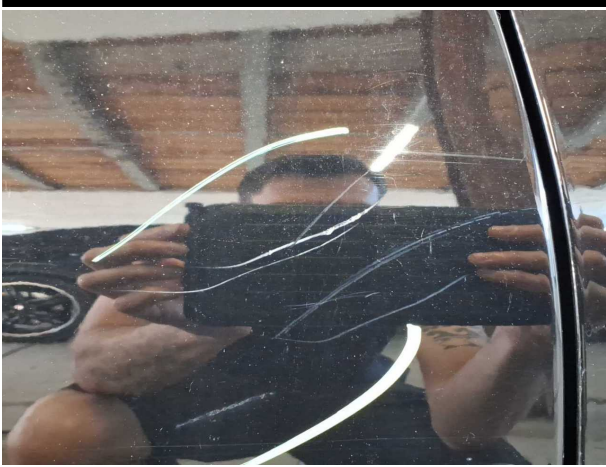
**Damage #6:** Door - rear right side: Door - Scratched - Repair and paint

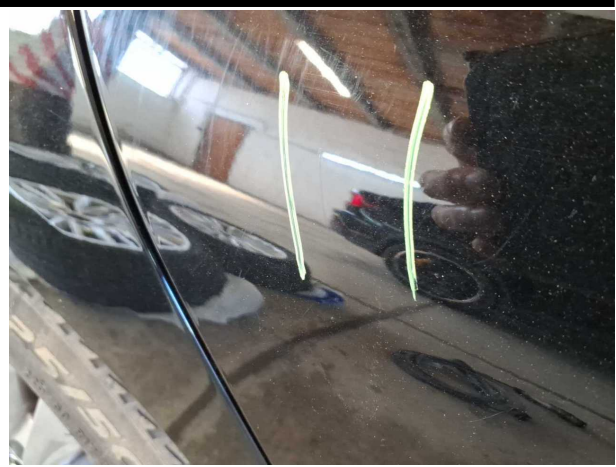
**Damage #6:** Door - rear right side: Door - Scratched - Repair and paint

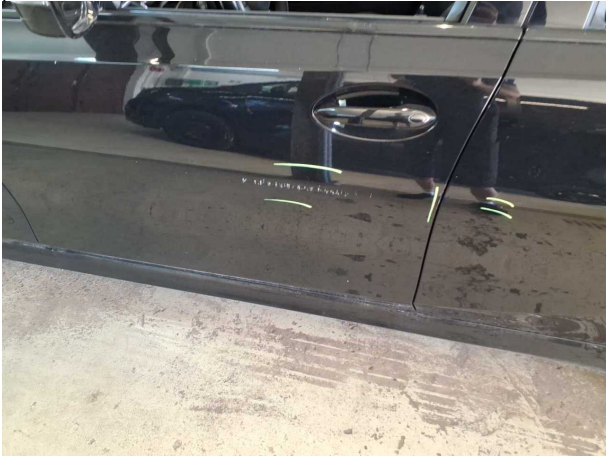
**Damage #7:** Door - front left side: Door - Scratched - Repair and paint

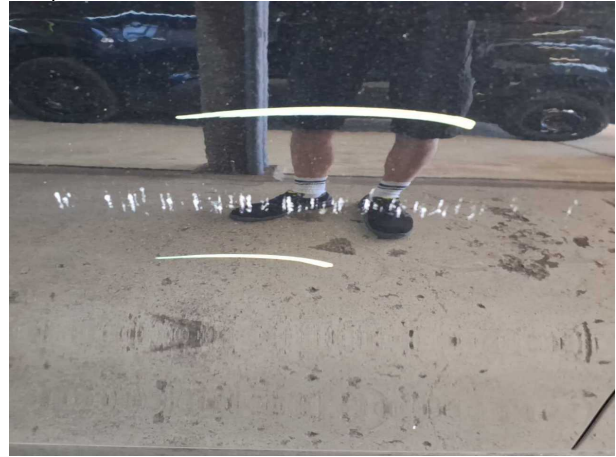
**Damage #7:** Door - front left side: Door - Scratched - Repair and paint

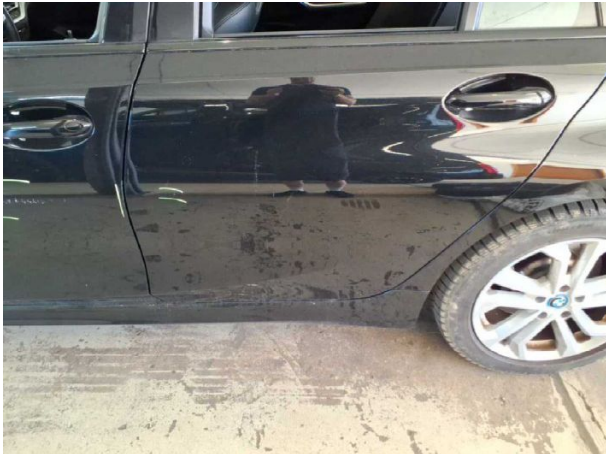
**Beschädigung #1:** Tür hinten links: Tür - verkratzt / verschürft - auslegen / polieren

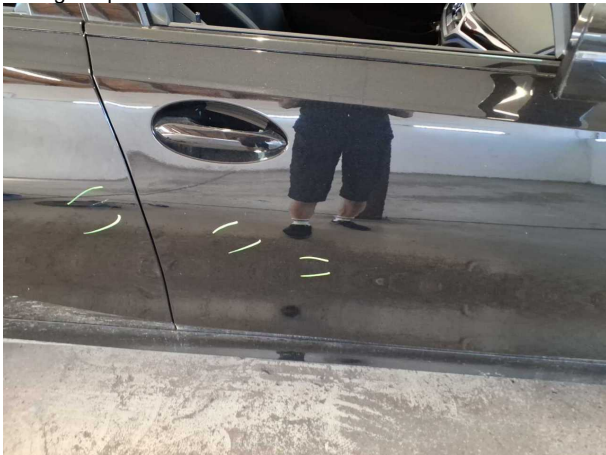
**Beschädigung #2:** Tür vorn rechts: Tür - verkratzt / verschürft - auslegen / polieren

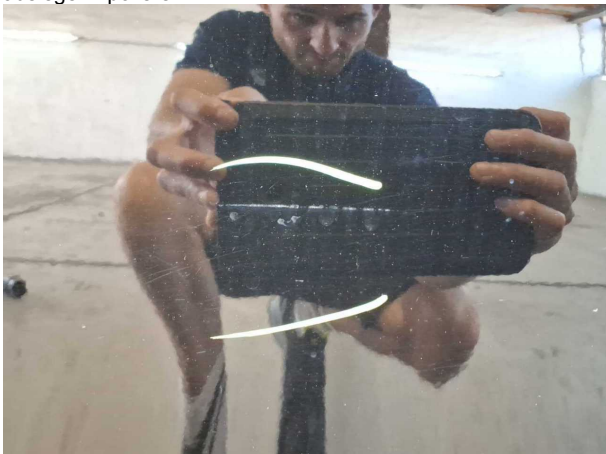
**Beschädigung #2:** Tür vorn rechts: Tür - verkratzt / verschürft - auslegen / polieren

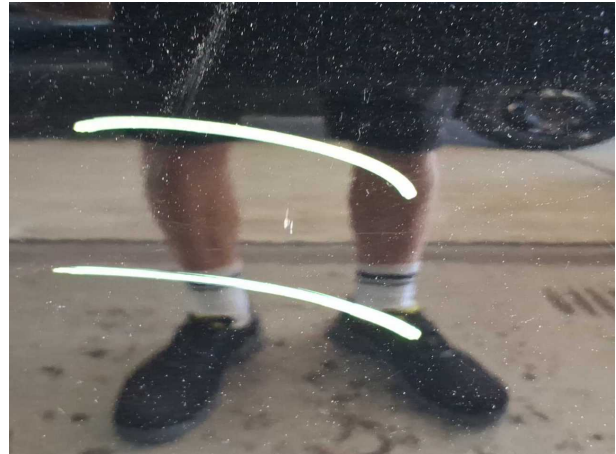
**Beschädigung #1:** Tür hinten links: Tür - verkratzt / verschürft... auslegen / polieren

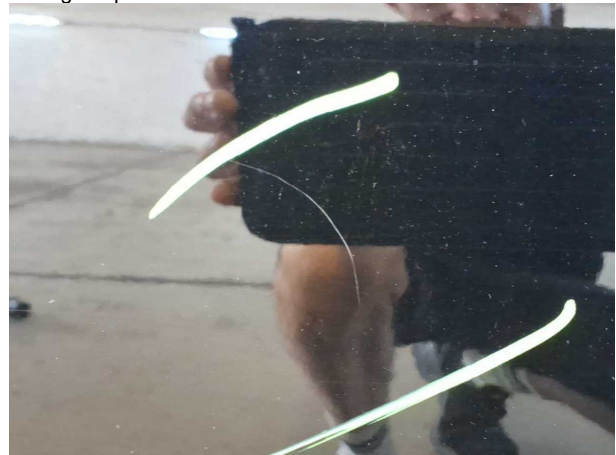
**Beschädigung #2:** Tür vorn rechts: Tür - verkratzt / verschürft... auslegen / polieren

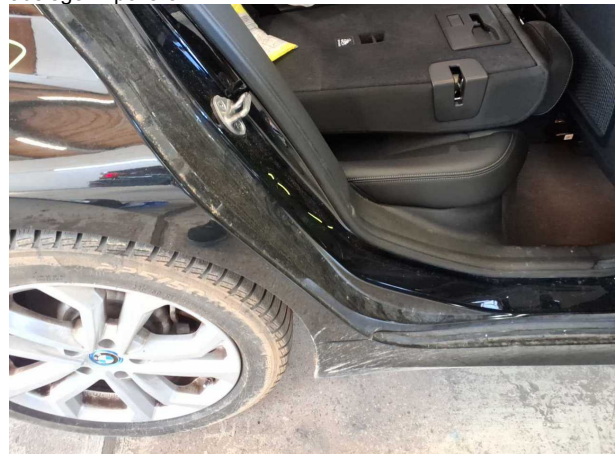
**Beschädigung #3:** Seitenwand rechts: Einstieg - verkratzt / verschürft - auslegen / polieren

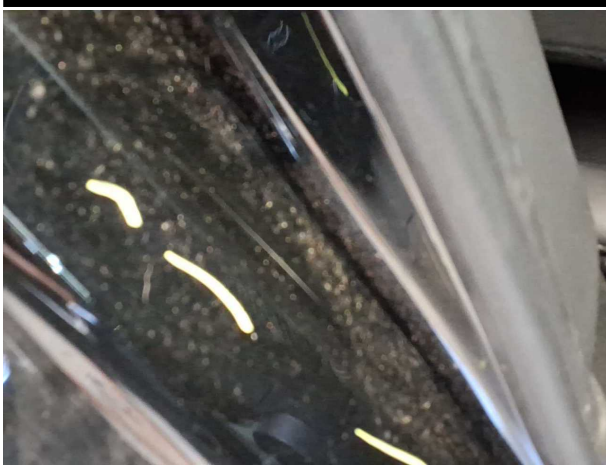
**Beschädigung #3:** Seitenwand rechts: Einstieg - verkratzt / verschürft - auslegen / polieren

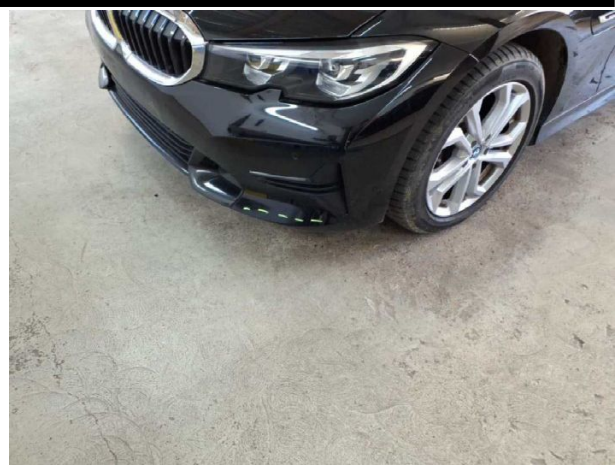
**Beschädigung #4:** Stossfänger vorn: Stossfänger vorn - verkratzt / verschürft - Smart Repair

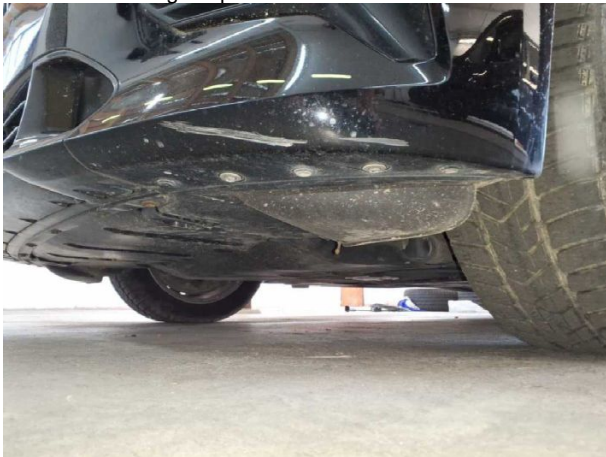
**Beschädigung #4:** Stossfänger vorn: Stossfänger vorn - verkratzt / verschürft - Smart Repair

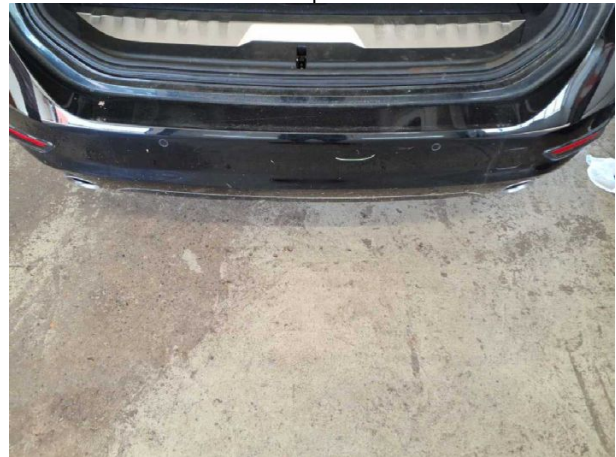
**Beschädigung #5:** Stossfänger hinten: Stossfänger hinten - verkratzt / verschürft - instandsetzen und lackieren

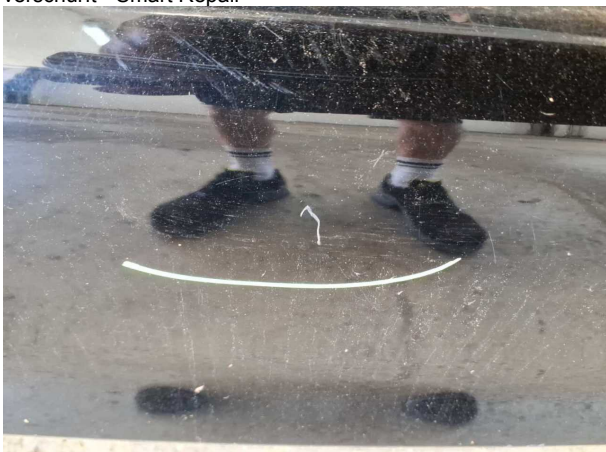
**Beschädigung #5:** Stossfänger hinten: Stossfänger hinten - verkratzt / verschürft - instandsetzen und lackieren

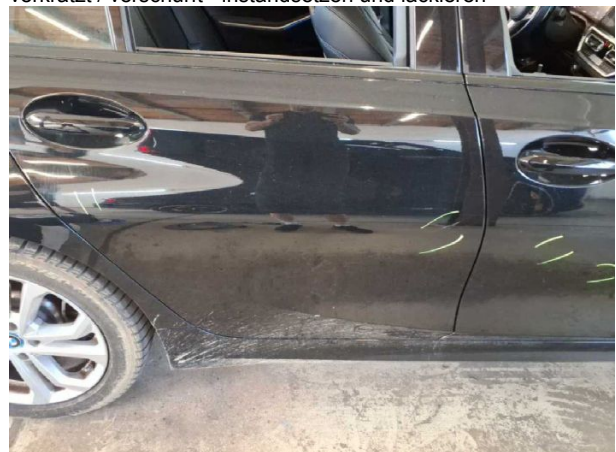
**Beschädigung #6:** Tür hinten rechts: Tür - verkratzt / versch... - instandsetzen und lackieren

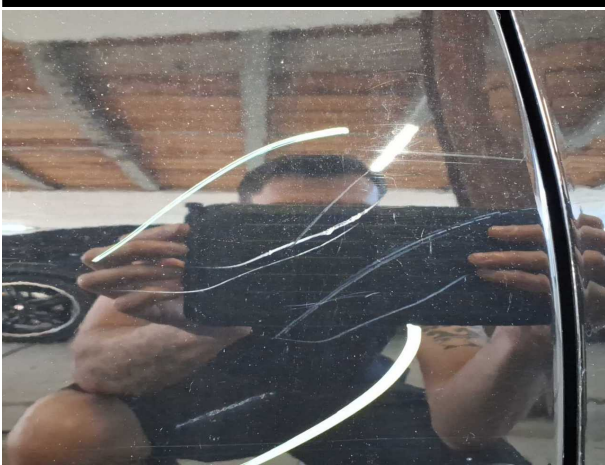
**Beschädigung #6:** Tür hinten rechts: Tür - verkratzt / verschürft - instandsetzen und lackieren

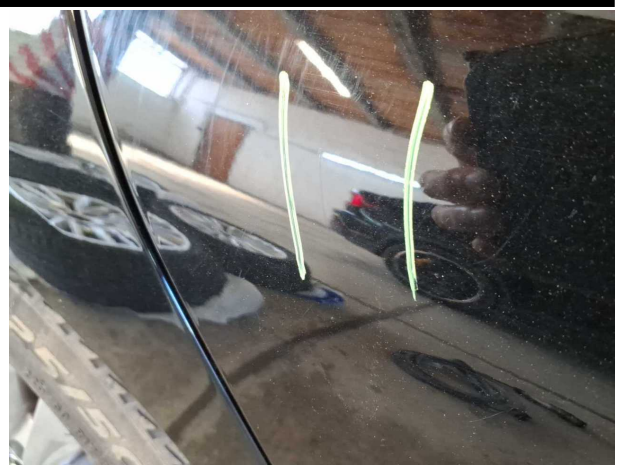
**Beschädigung #6:** Tür hinten rechts: Tür - verkratzt / verschürft - instandsetzen und lackieren

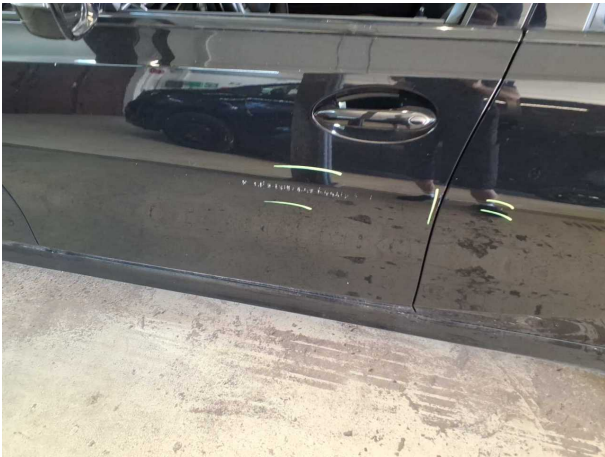
**Beschädigung #7:** Tür vorn links: Tür - verkratzt / verschürft - instandsetzen und lackieren

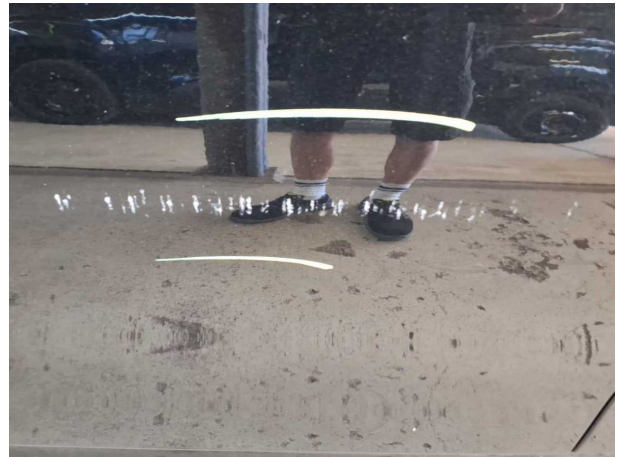
**Beschädigung #7:** Tür vorn links: Tür - verkratzt / verschürft - instandsetzen und lackieren
