datos del vehículo

NIV		Fecha matriculación 13/06/2023	Color	NEGRO PERLA NERA
Marca	CITROEN	Matrícula	Cuentakilómetros	16 614 km
Modelo	C5 Aircross Plug-In Hybrid 225 e-EAT8 Shine Pack	Condition of the car	Desconocido	
Pre-damage	Unknown	Pre-damage amount excl. VAT	-	
Comentarios

Detalles de Inspección

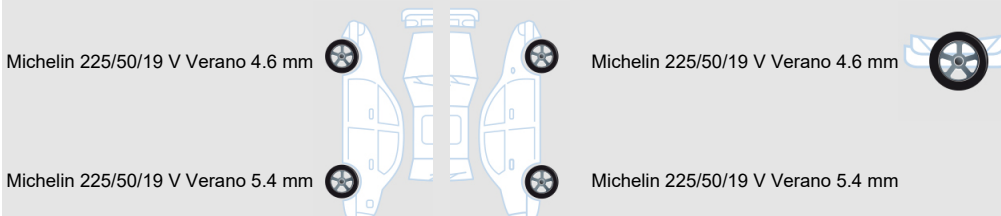
Neumáticos

Michelin 225/50/19 V Verano 4.6 mm

Michelin 225/50/19 V Verano 5.4 mm
