| Model | Vivaro |
| VIN | VXEYAYHVMNZ062236 |

# Zustandsbericht / Minderwertgutachten

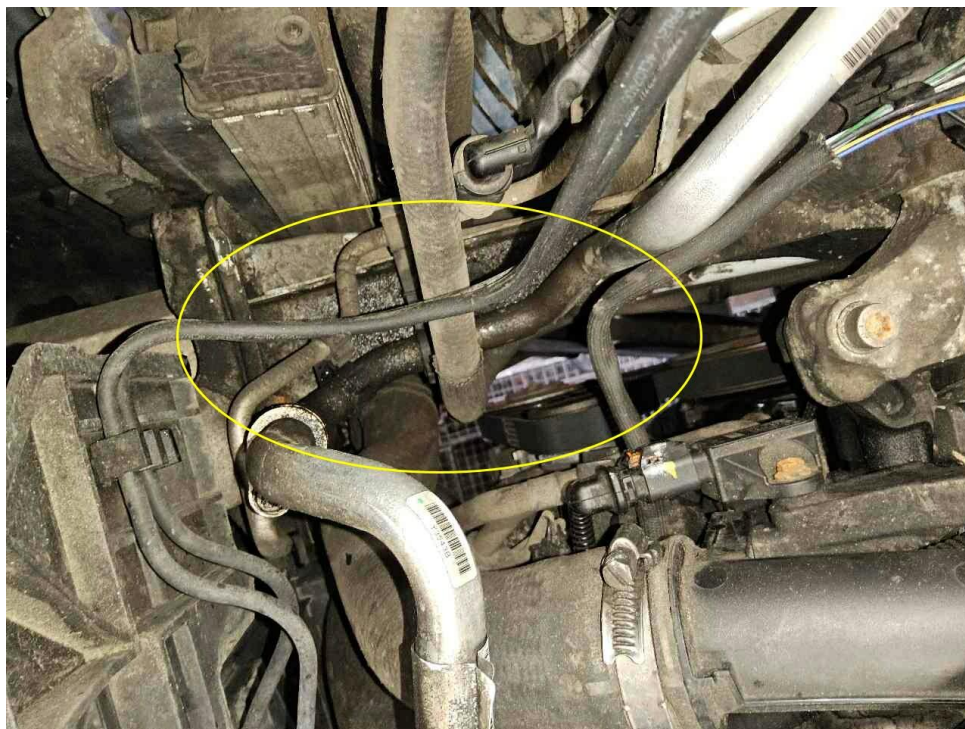
Bild 14 : Klimaleitung im Motorraum undicht

1. Klimaleitung im Motorraum undicht, prüfen und Befund festlegen, Schadenerweiterung möglich (Bild 14)
2. Navigationsgerät (Zubehör) ausbauen, (Bild 15)
3. Antenne Tierverschiss, erneuern (Bild 16)
4. Stossfänger hinten links eingedrückt und verschrammt, erneuern (Bild 18)
5. Motorölverlust Steuerseitig, prüfen und Befund festlegen, Schadenerweiterung möglich (Bild 20)
6. Getriebeölverlust mit abtropfen, prüfen und Befund festlegen, Schadenerweiterung möglich (Bild 21)
7. Ölwanne eingedrückt, erneuern (Bild 22)
8. Sitzbezüge vorn fleckig, reinigen (Bild 23, 24)
9. Seitenteil hinten links, eingedellt, instandsetzen und lackieren mit Lackaufbau (Bild 17)

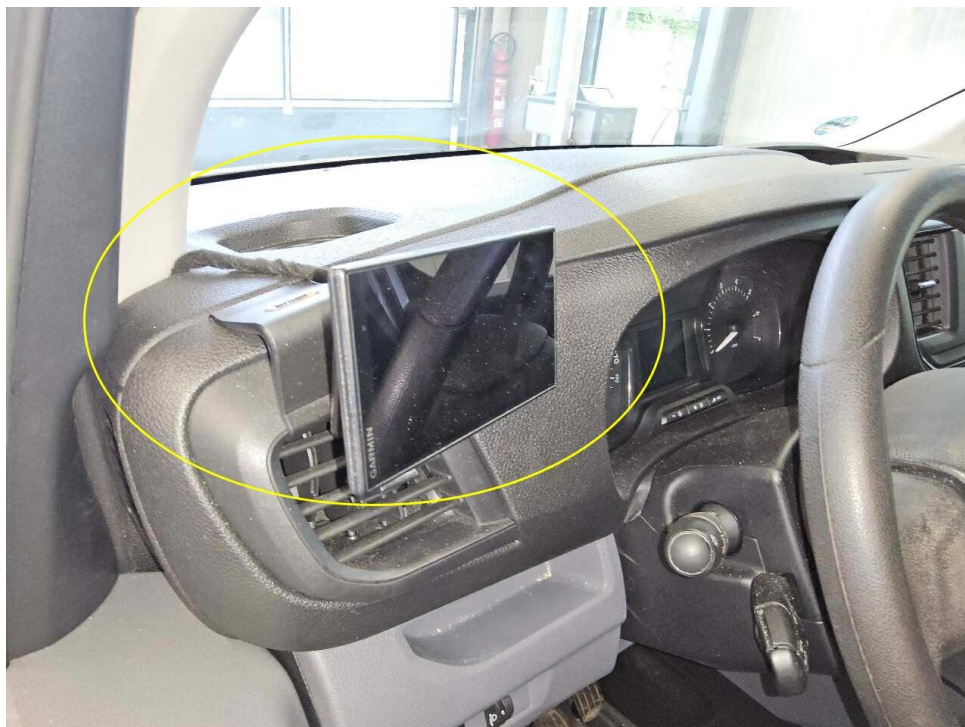
Bild 15 : Navigationsgerät (Zubehör) ausbauen

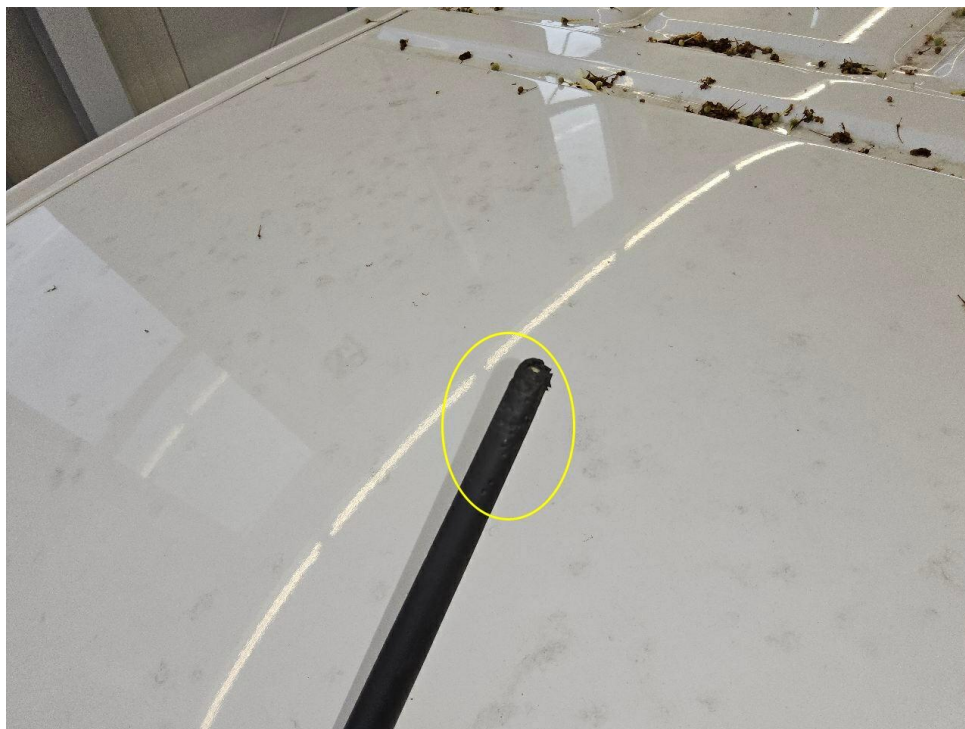
Bild 16 : Antenne Tierverbiss

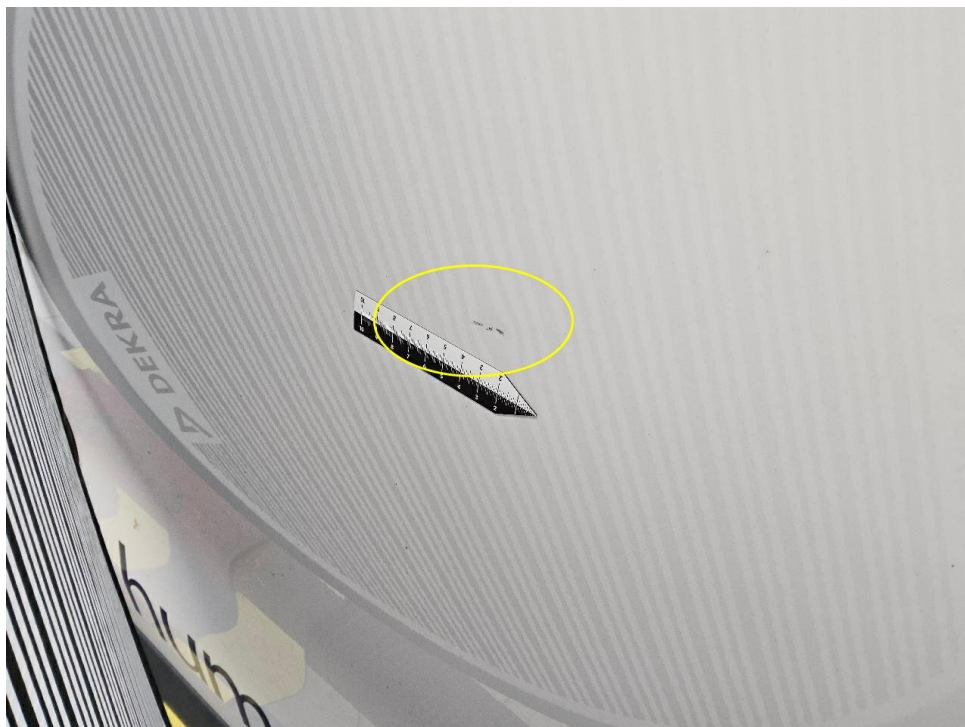
Bild 17 : Seitenteil hinten links, eingedellt, instandsetzen und lackieren mit Lackaufbau

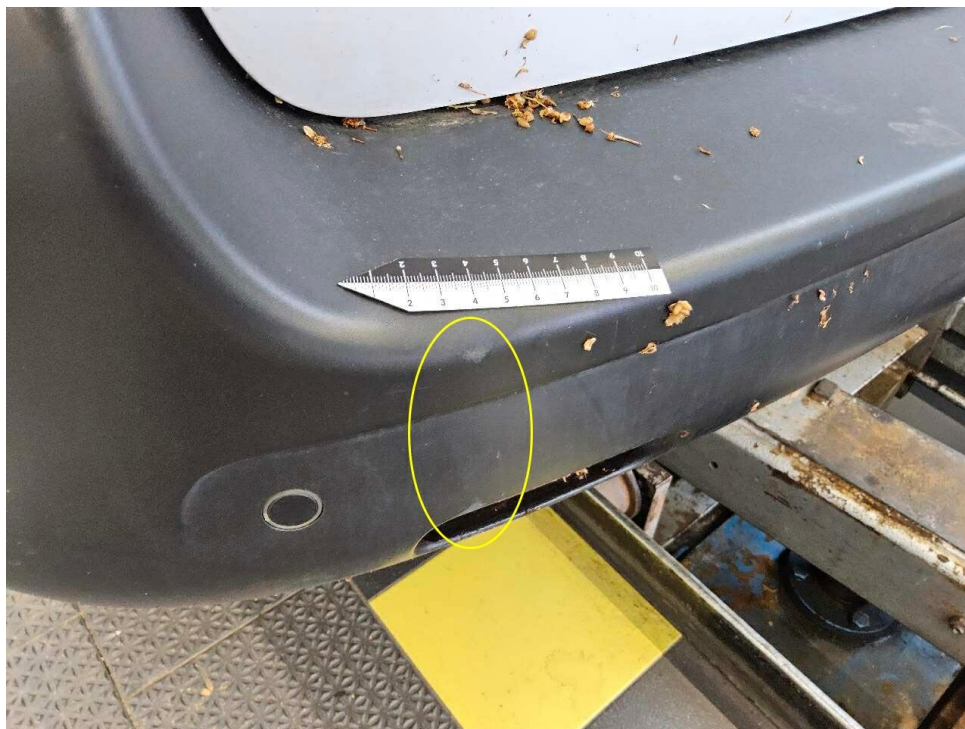
Bild 18 : Stossfänger hinten links eingedrückt und verschrammt

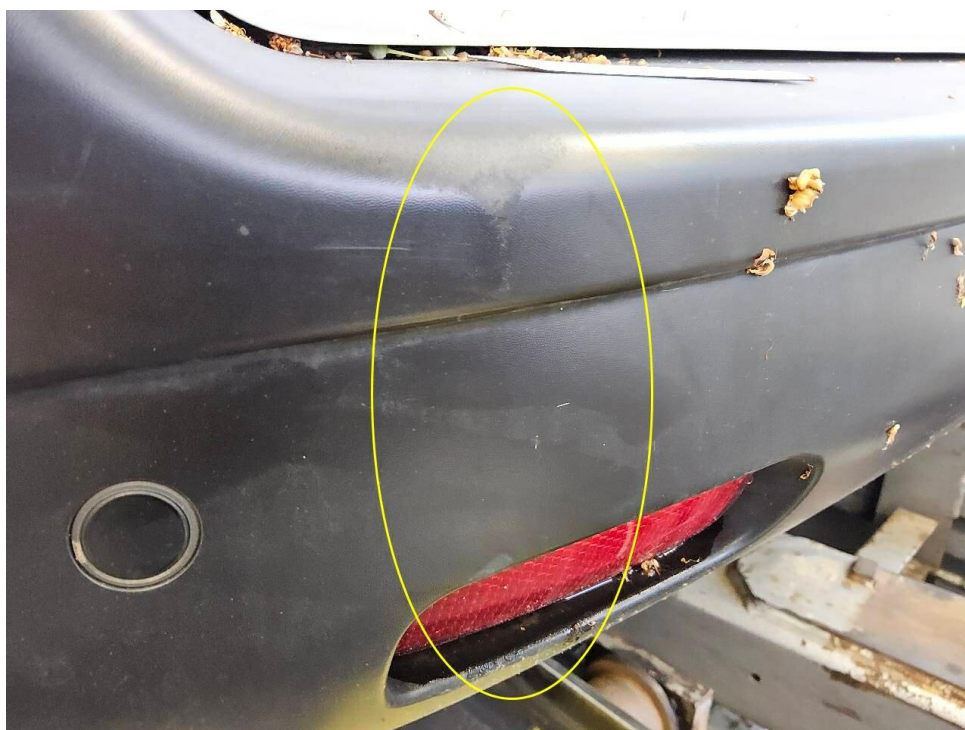
Bild 19 : Stossfänger hinten links eingedrückt

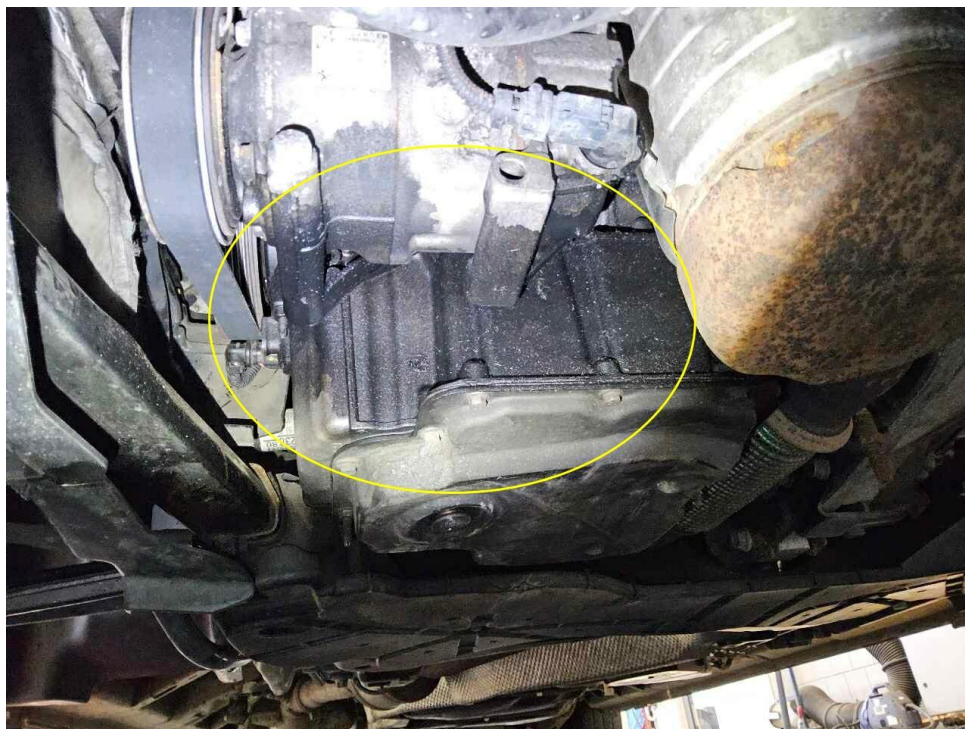
Bild 20 : Motorölverlust Steuerseitig

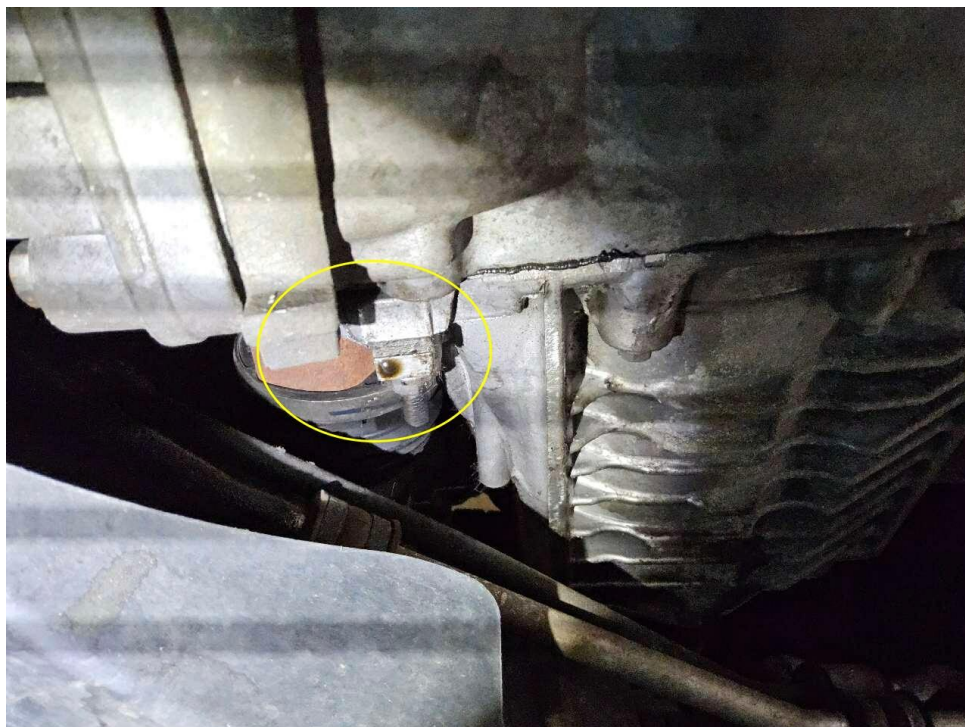
Bild 21 : Getriebeölverlust mit abtropfen

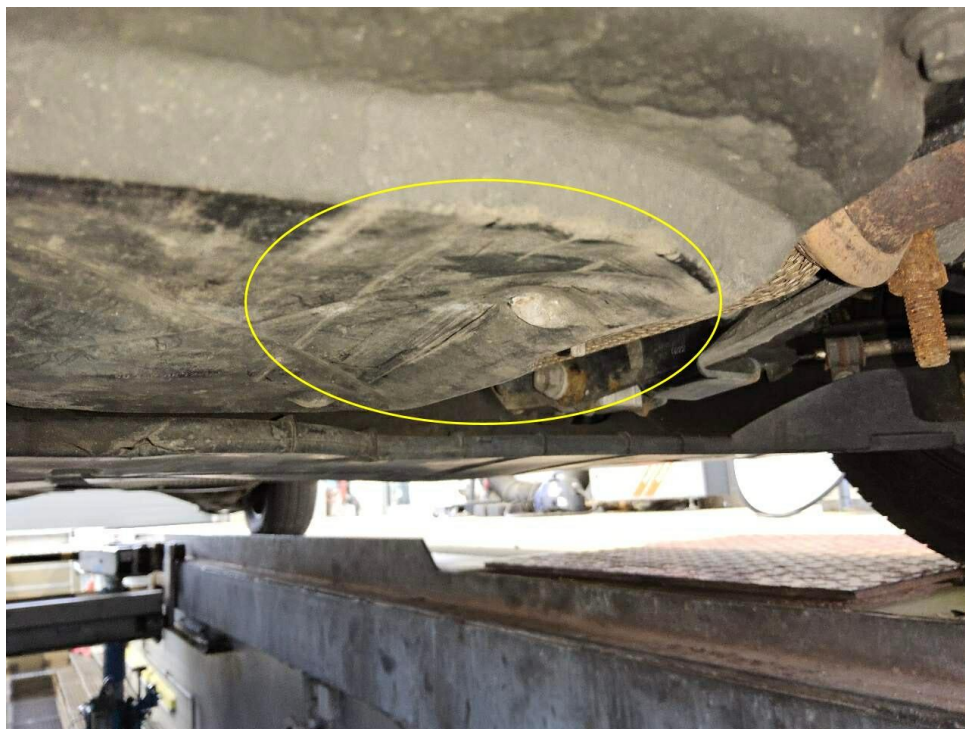
Bild 22 : Ölwanne eingedrückt

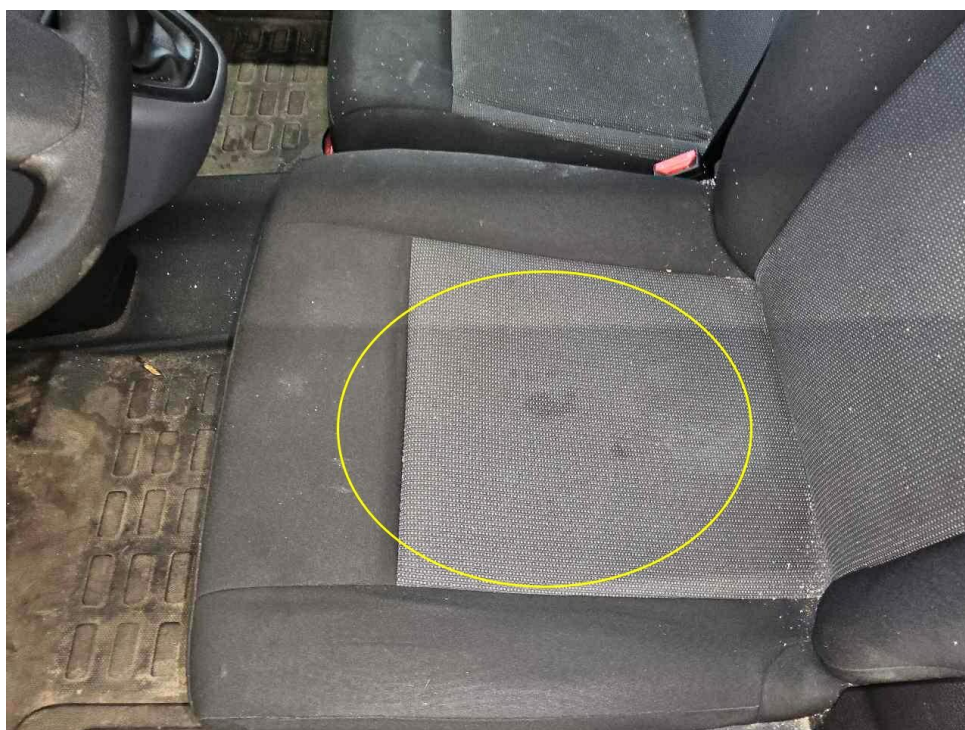
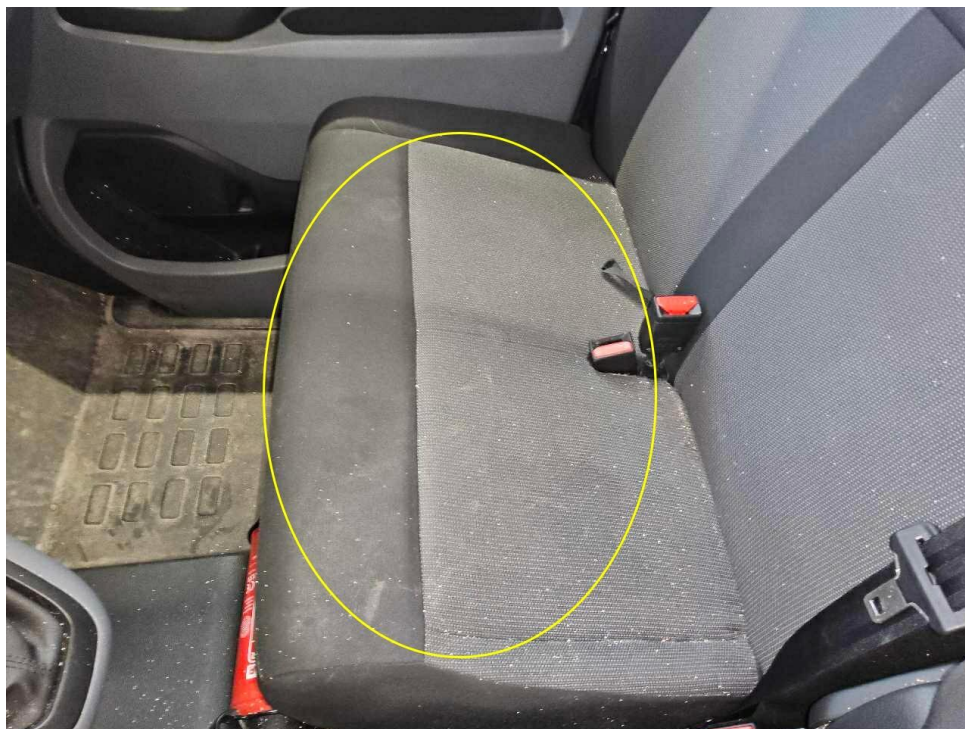
Bild 23 : Sitzbezüge vorn fleckig

Bild 24 : Sitzbezüge vorn fleckig
