Zustandsbericht

Protokollnummer: 44625159
Auftrags-Nr / Referenz: 26435596
Besichtigungsdatum: 13.03.2026

Hersteller / Modell	Renault Trafic ENERGY dCi 145 L1H1 3,0t Komfort		
Kennzeichen	OE-DN 800	Fahrgestellnummer	VF1FL000167562201
Erstzulassung	27.04.2021	Laufleistung (abgelesen)	62.479 km
HSN/TSN	3333 / BMD 00737	Kraftstoffart / Zylinder	Diesel / 4
Fahrzeugart	Transporter	Antriebsart	Frontantrieb
Schadstoffklasse	EURO6;WLTP;CI;PI/CI;N1 III, ...	Getriebe / Anzahl Gänge	Manuell
Farbe	Weiß Uni	Besichtigungszustand	ausreichend
Leistung / Hubraum	107 kW / 1.997 ccm	Nächste HU	06/2027
Wartungsheft / Nachweis	nicht vorhanden	Restlauf bis Service	3.000 km
Letzte Wartung		Polsterart	Stoff
Vorschaden	Keine Feststellbar	Polsterfarbe	Schwarz-Grau
Nachlackierung	Keine Feststellbar	zul. Gesamtgewicht	2.955 kg
Dokumente	ZB I vorhanden	Anzahl Halter	unbekannt
Schlüssel soll/ist	2/2	Anzahl Sitze / Türen	3 / 4
Vertragsnummer	50135954	Re-Import	Nein

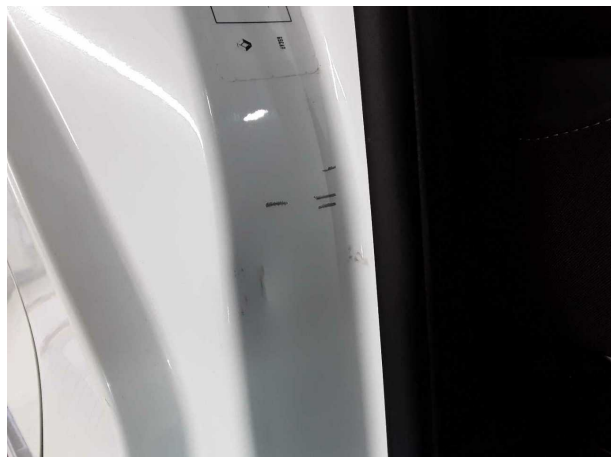
Beschädigung #1: Schweller rechts: Einstieg - Delle / Lackschaden - instandsetzen und lackieren

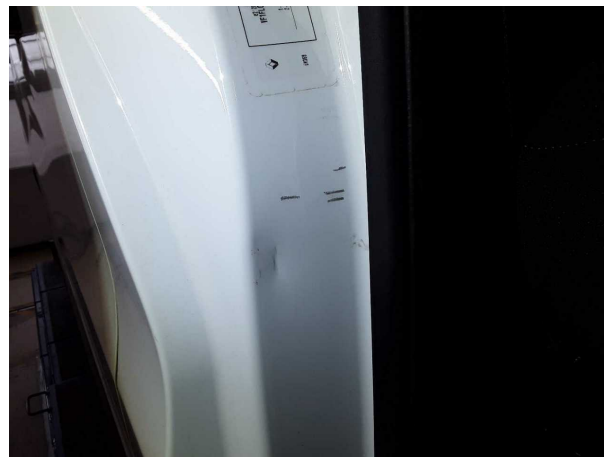
Beschädigung #1: Schweller rechts: Einstieg - Delle / Lackschaden - instandsetzen und lackieren

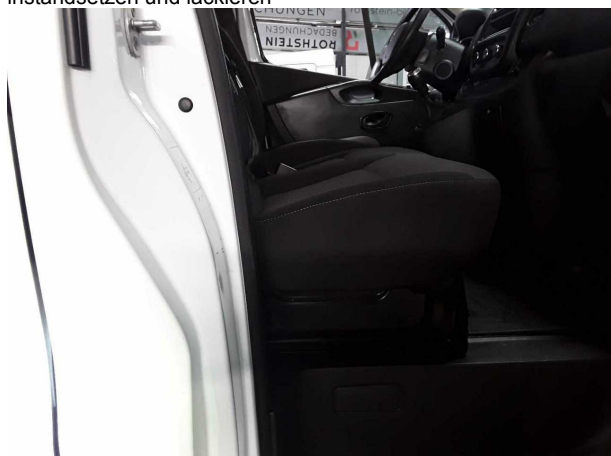
Beschädigung #1: Schweller rechts: Einstieg - Delle / Lackschaden - instandsetzen und lackieren

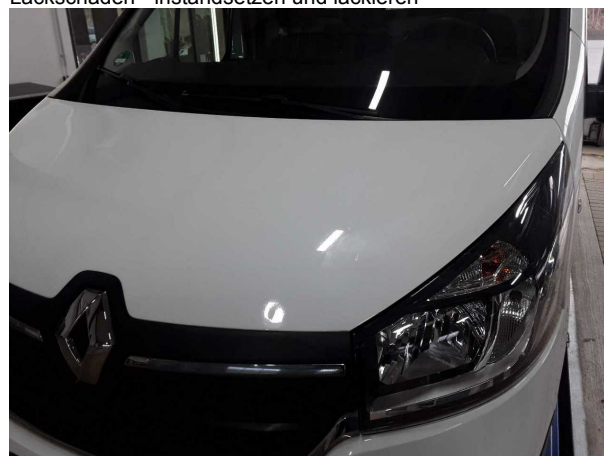
Beschädigung #2: Motorhaube: Motorhaube - Delle / Lackschad... - instandsetzen und lackieren

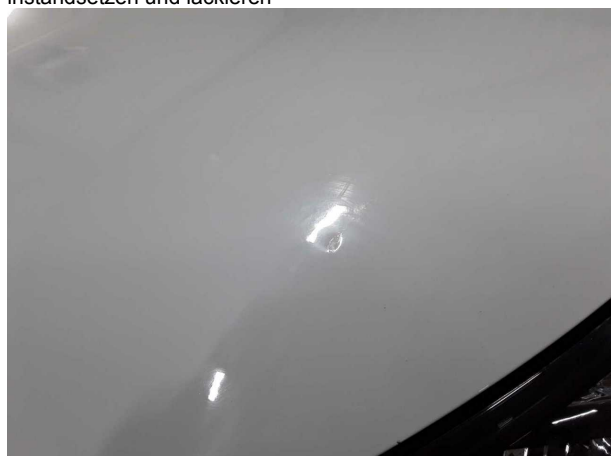
Beschädigung #2: Motorhaube: Motorhaube - Delle / Lackschaden - instandsetzen und lackieren

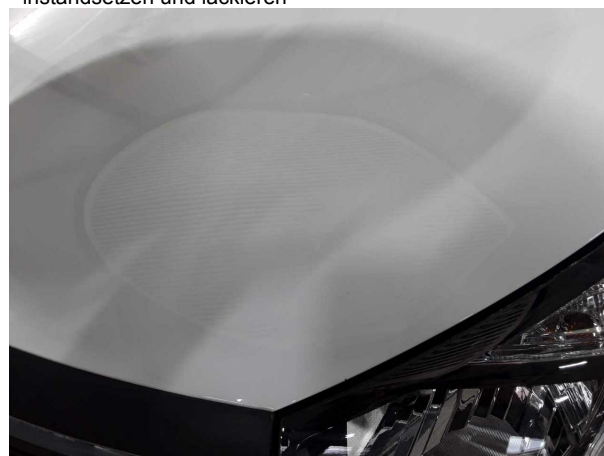
Beschädigung #2: Motorhaube: Motorhaube - Delle / Lackschad... - instandsetzen und lackieren
