PROTOKOLLNUMMER: 45425478

Gutachten

Betreff	[REDACTED]
Auftrag durch	[REDACTED] [REDACTED] [REDACTED]
Besichtigungsdatum / Ort	30.04.2026
Fahrzeugart	Geländewagen
Hersteller	Mercedes-Benz
Modell / Verkaufsbezeichnung	GLE 350 d 4MATIC Coupé
Schlüssel-Nummern HSN / TSN	1313 EQU 00208
Fahrzeug-Identnummer	WDC2923241A132116
Anzahl Besitzer	2
Erstzulassung / Letzte Zulassung	14.02.2019 / 18.06.2019
Nächste HU	05/2026
Fahrzeug Dokumente	Zum Zeitpunkt der Besichtigung lagen die Zulassungsbescheinigung Teil 1 (Schein) sowie die Zulassungsbescheinigung Teil 2 (Brief) vor. (Kopie)
Nummer ZB2	FC304891
Laufleistung	167.569 km / abgelesen
Farbe / Farbcode	197 Metalliclack obsidianschwarz
Antriebsart	Allradantrieb
Kraftstoffart	Diesel
Hubraum / Leistung	2.987 ccm/ 190 kW
Zylinder / Schadstoffklasse	6 / EURO6;WLTP;AD;PI/CI; M, N1 I
zul. Gesamtgewicht (kg)	2.900
Anzahl Türen / Anzahl Sitze	5 / 5
Getriebe	Automatik
Polster / Farbe	Leder / Schwarz
Anzahl Schlüssel	2 von 2 Schlüsseln vorhanden

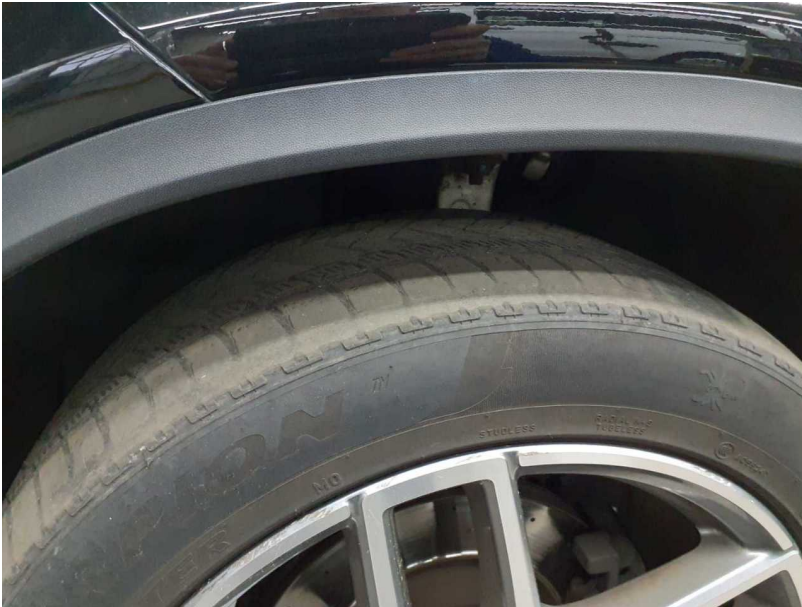
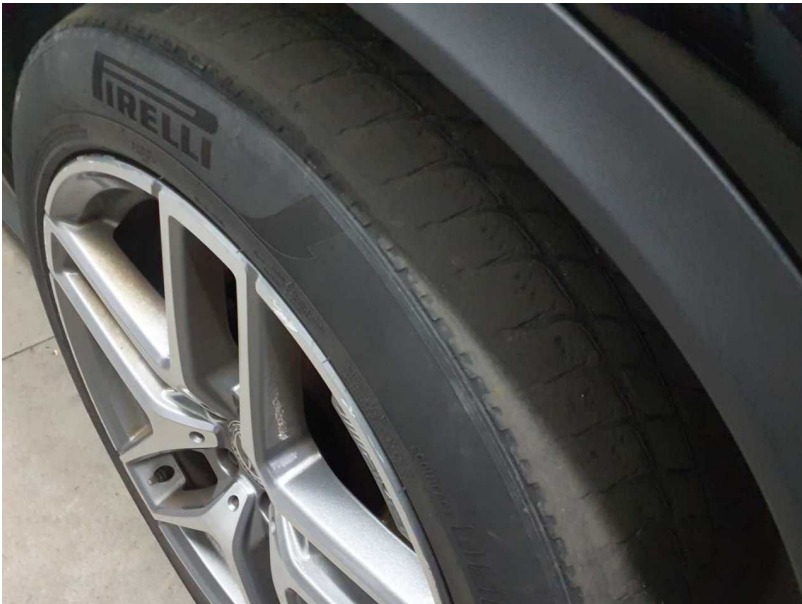
Beschädigung #1: Rad/Reifen: Reifen vorn - verschlissen - kein Abzug

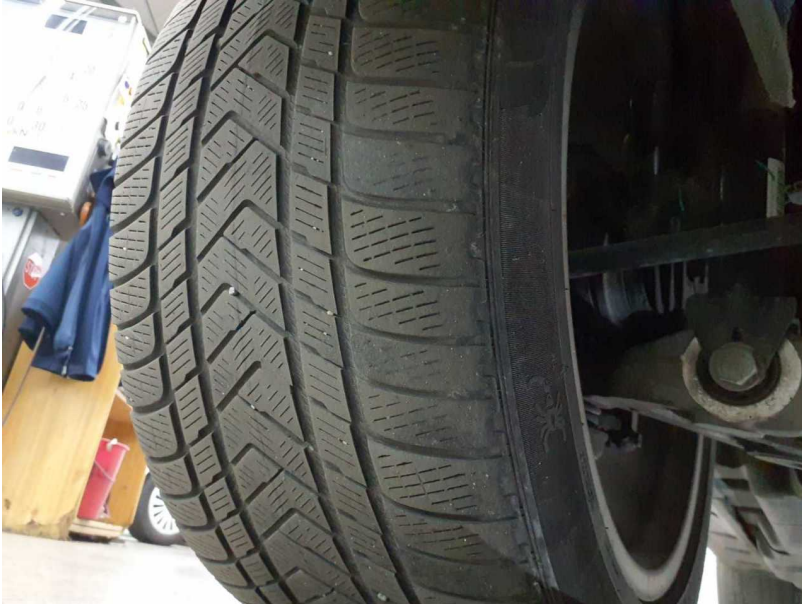
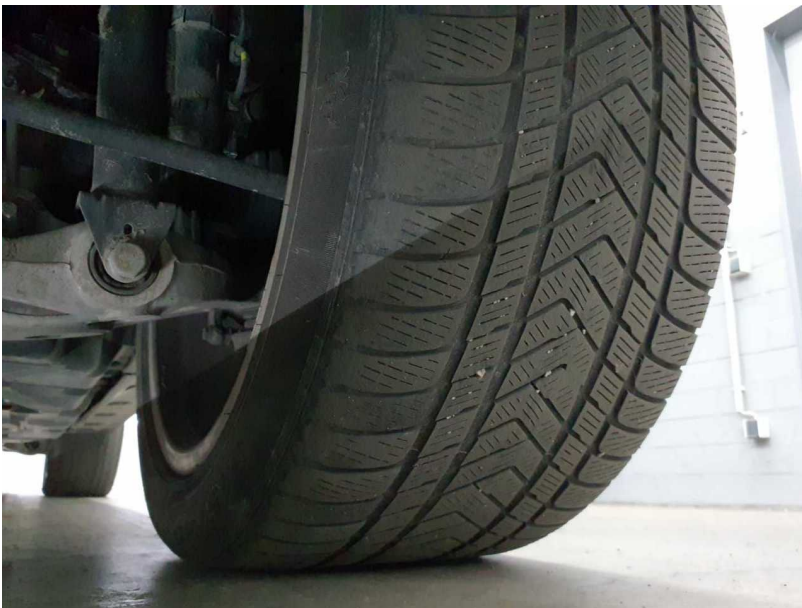
- Das Fahrzeug war zum Zeitpunkt der Besichtigung, aufgrund des unter Unfall oder wertmindernden Faktoren aufgeführten Schadenmerkmals, nicht betriebs bzw. verkehrssicher.
Dies hat folgenden Grund: Reifensatz verschlissen.

Beschädigung #2: Rad/Reifen: Reifen hinten - verschlissen - kein Abzug

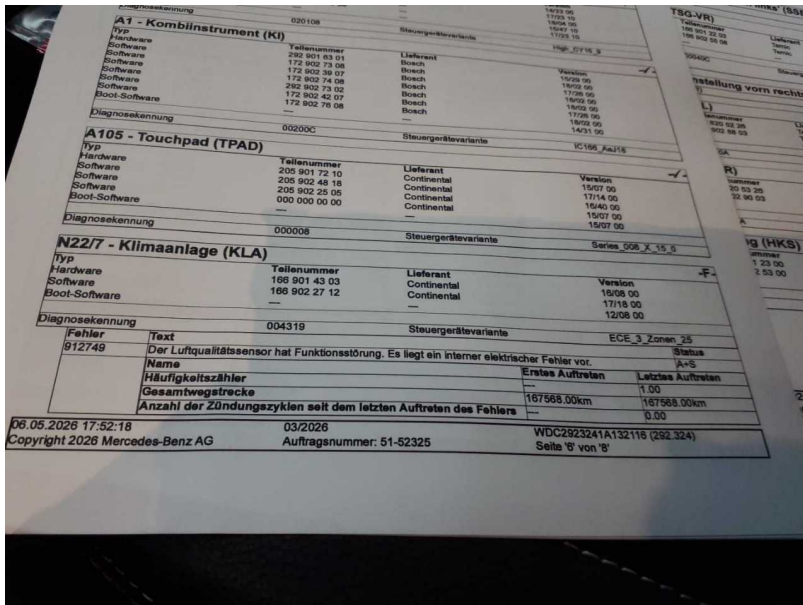
Beschädigung #3: Klimasystem: Klimasystem (KV: NOX-Sensor) - elektrischer Fehler - erneuern

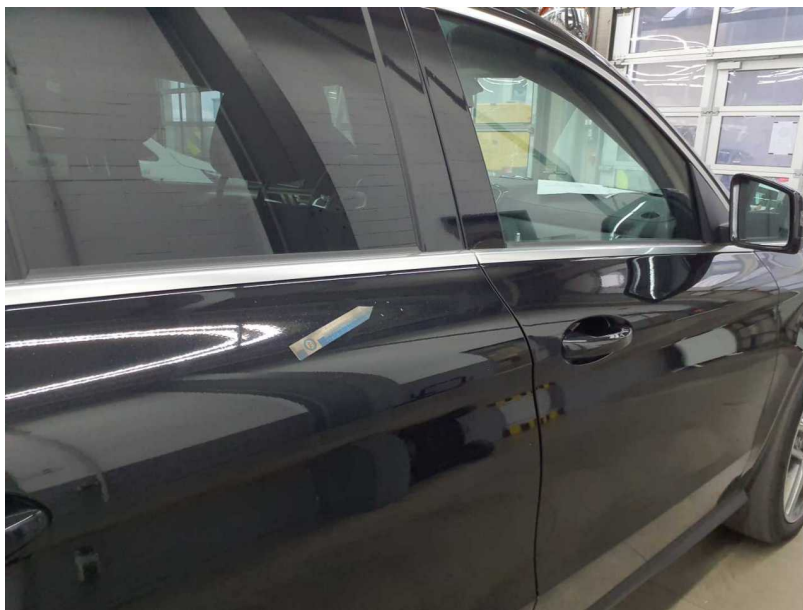
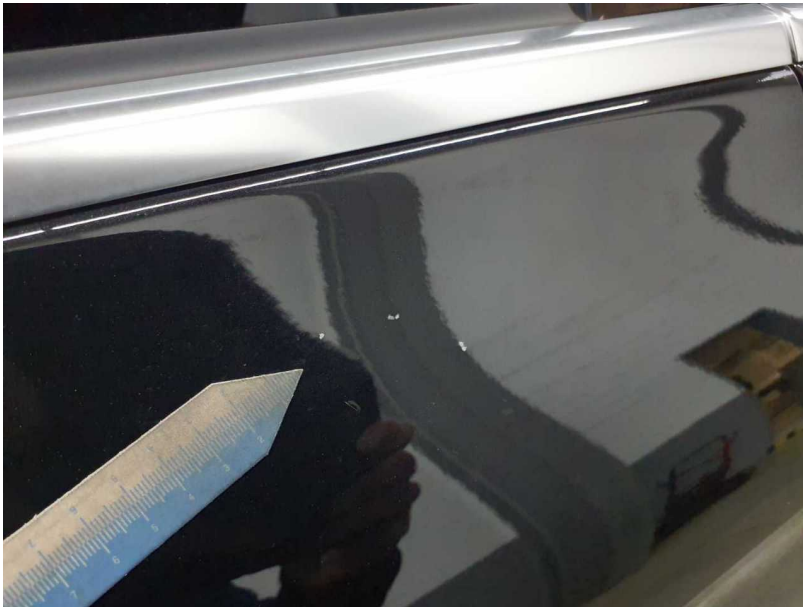
Beschädigung #4: Tür hinten rechts: Tür - Kratzer - Smart Repair

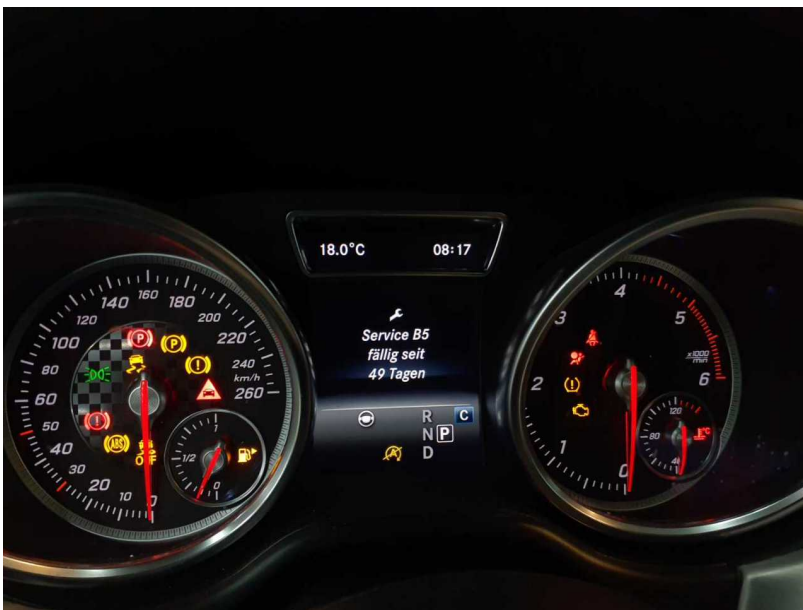
Beschädigung #6: Sonstiges: Inspektion/Wartung - fällig - durchführen

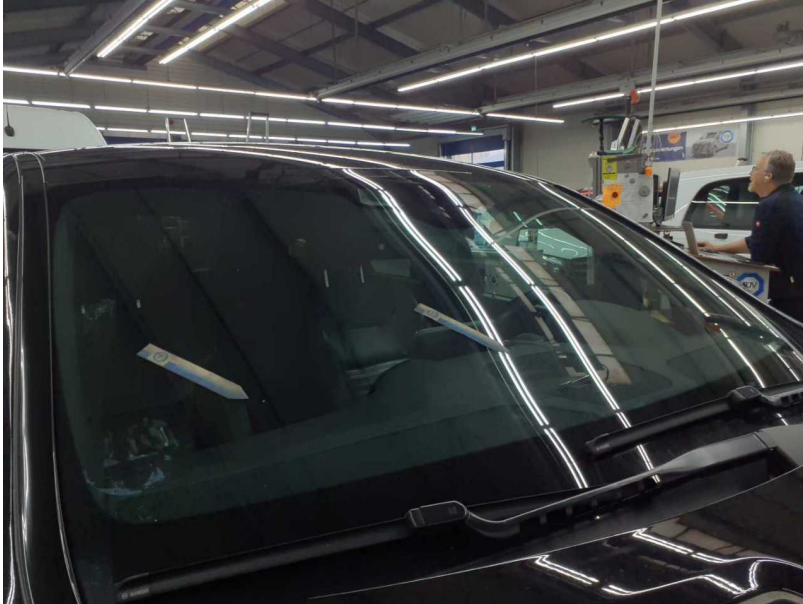
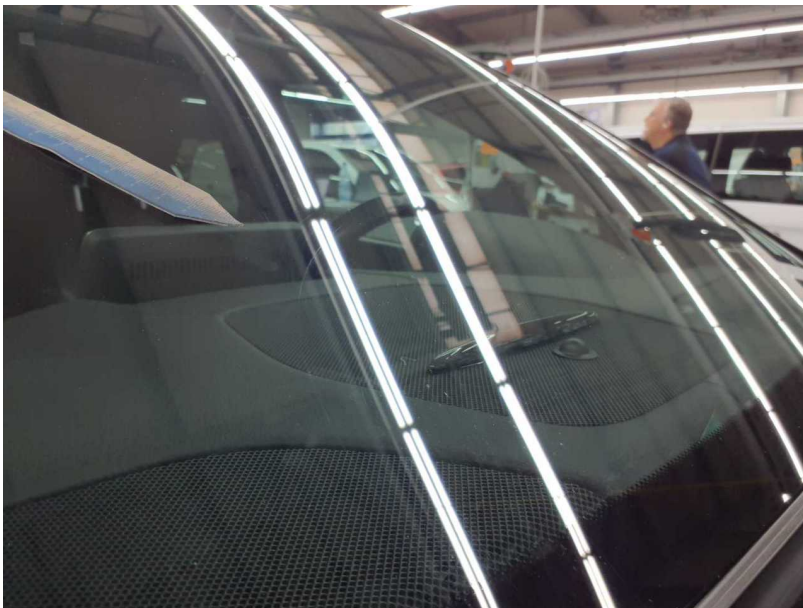
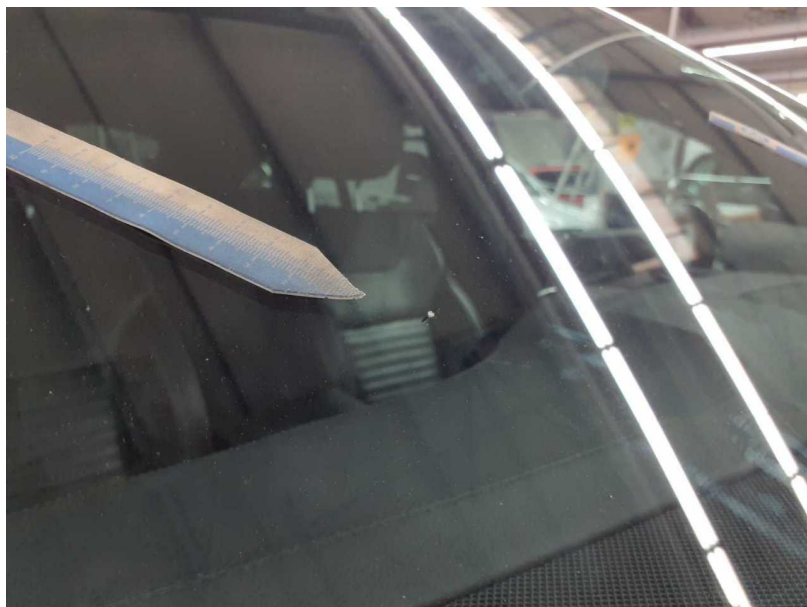
Beschädigung #7: Verglasung: Frontscheibe mit Spurhalteassistent (und Kratzer) - Steinschlag - erneuern

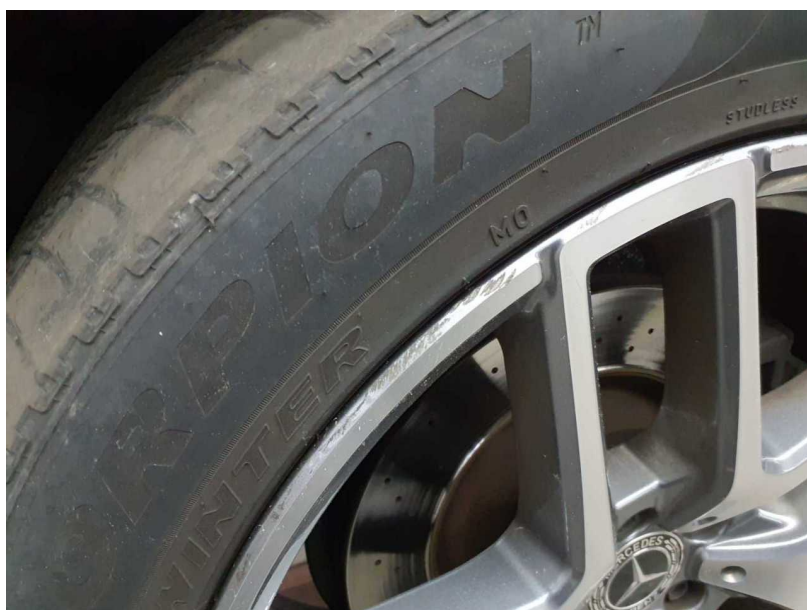
Beschädigung #8: Rad/Reifen: Leichtmetallfelge vorn links - beschädigt - erneuern

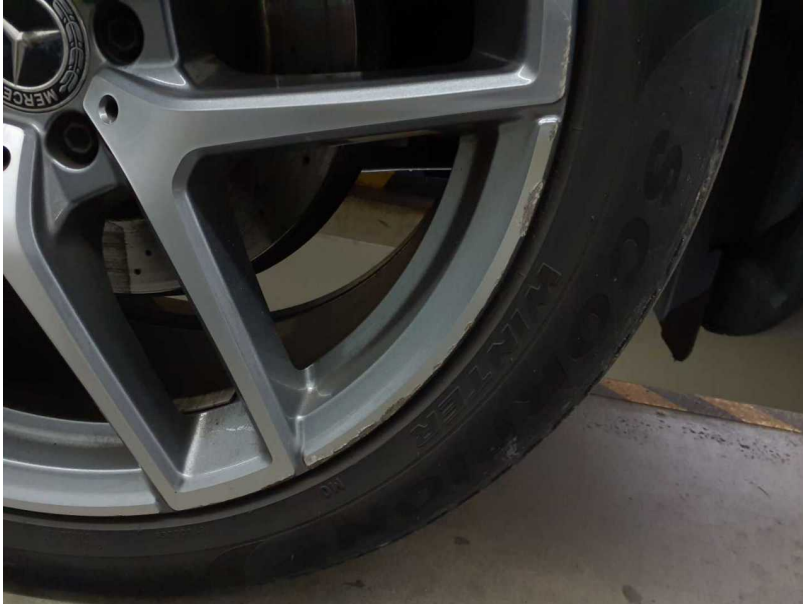
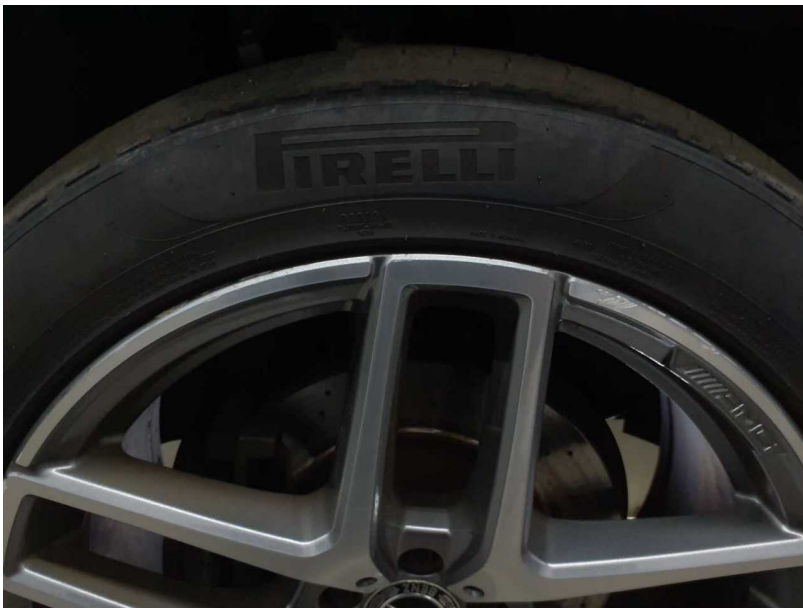
Beschädigung #9: Rad/Reifen: Leichtmetallfelge vorn rechts - beschädigt - erneuern

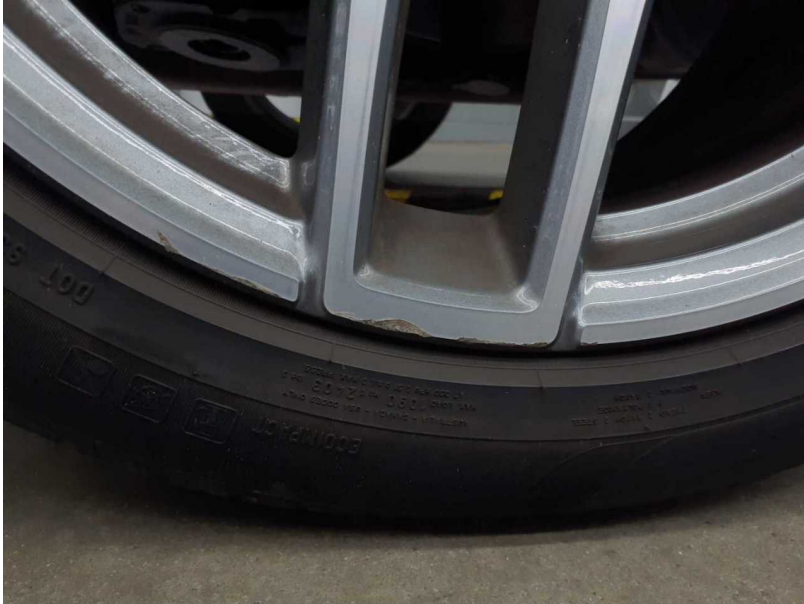
Beschädigung #10: Rad/Reifen: Leichtmetallfelge hinten links - beschädigt - erneuern

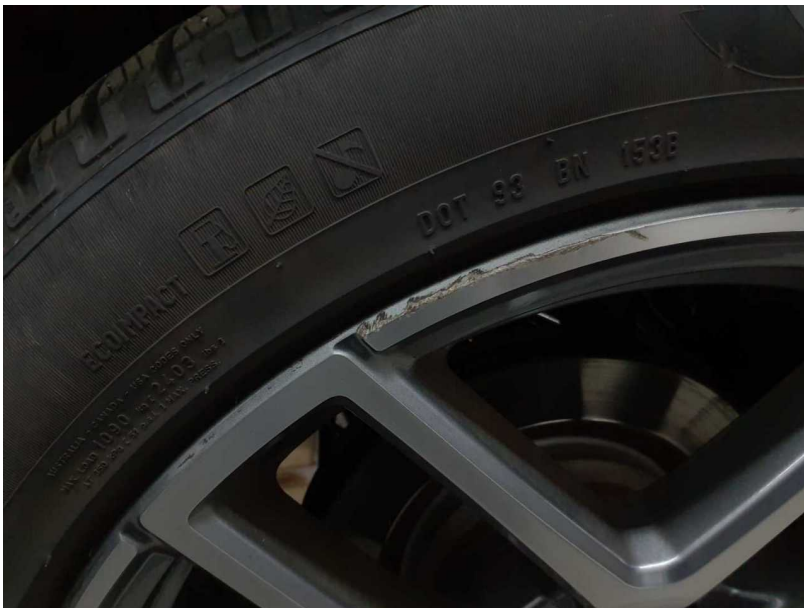
Beschädigung #11: Rad/Reifen: Leichtmetallfelge hinten rechts - beschädigt - erneuern

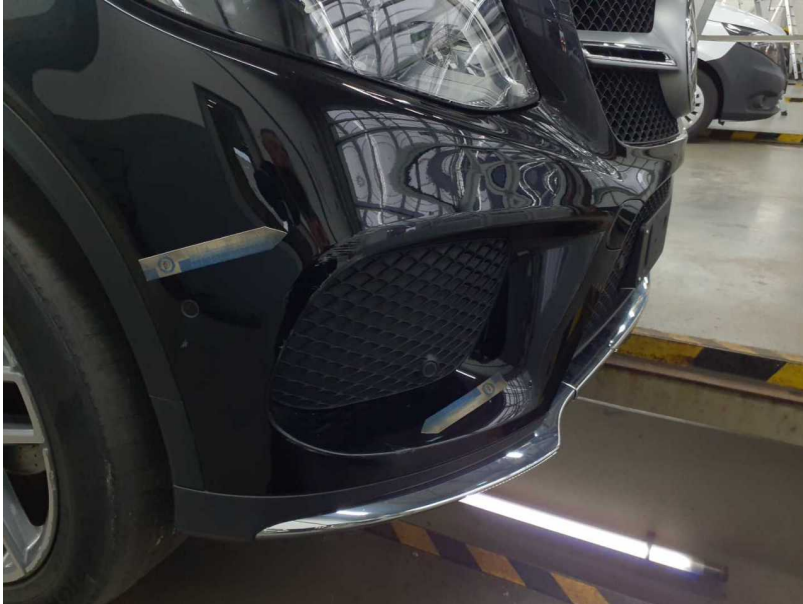
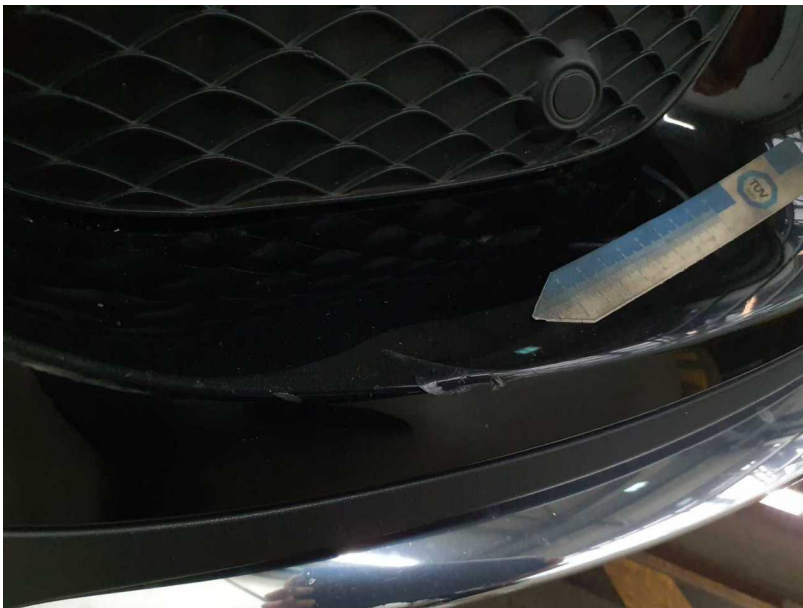
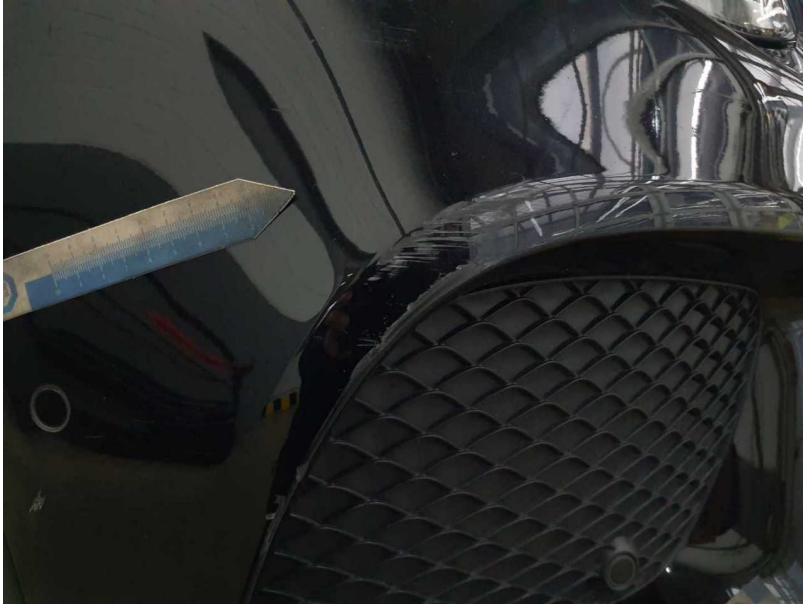
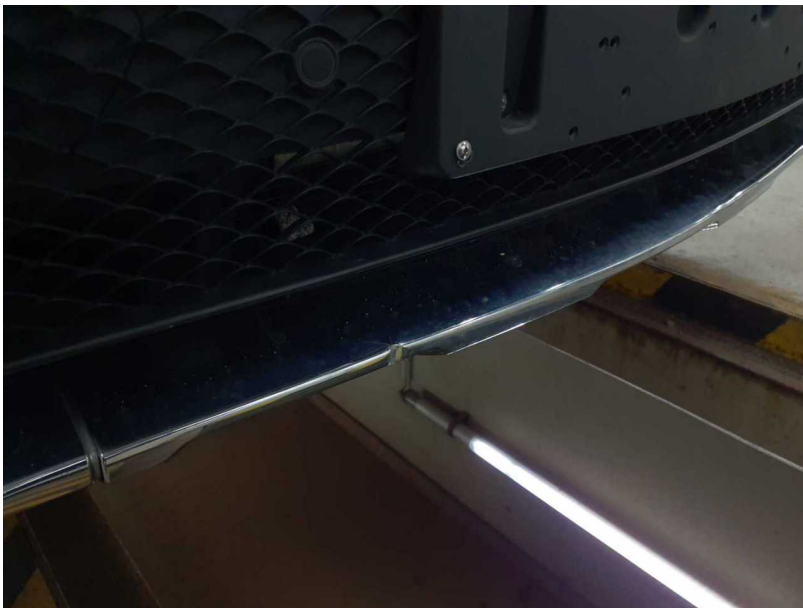
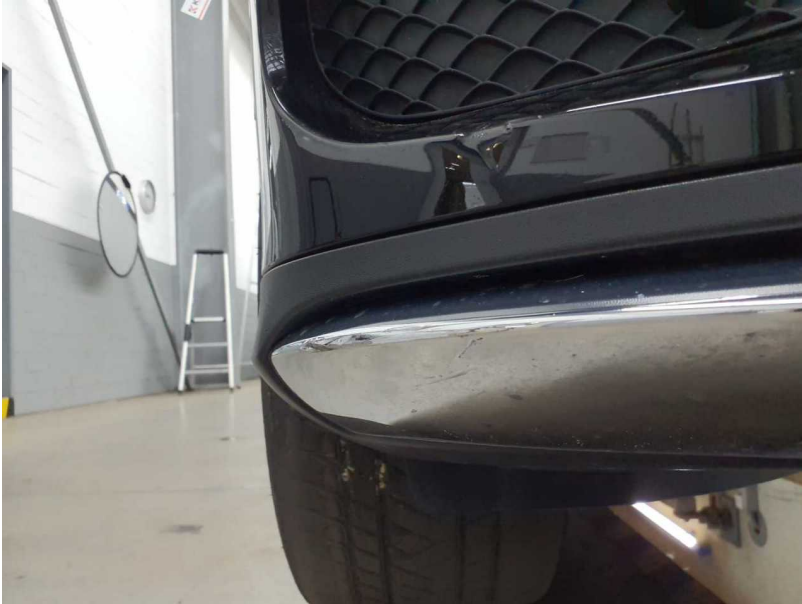
Beschädigung #12: Stossfänger vorn: Stossfänger mit Parktronic (inkl. Chromblende unten mitte und rechts) - beschädigt - erneuern

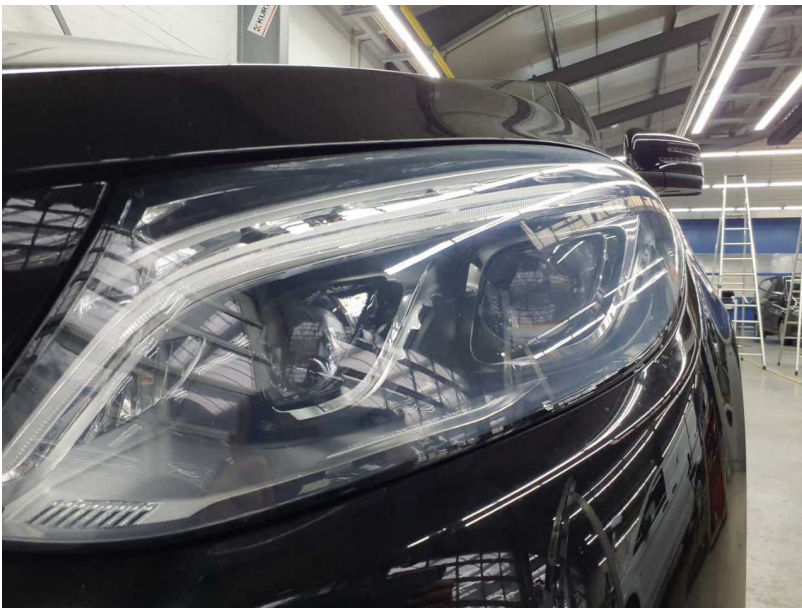
13	Scheinwerfer	Scheinwerfer links (Verblichen) - erneuern	█	█

Beschädigung #13: Scheinwerfer: Scheinwerfer links (Verblichen) - erneuern

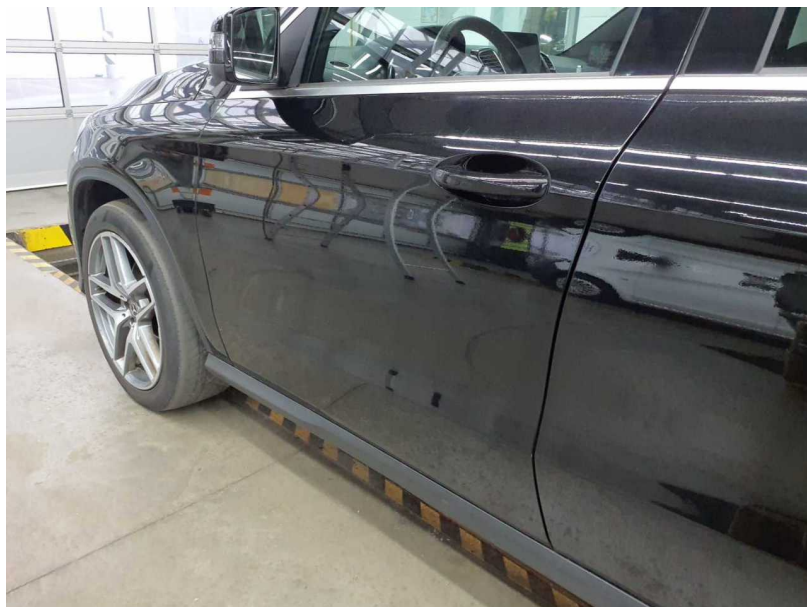
Gebrauchsspur #1: Tür vorn links: Tür - Kratzer - kein Abzug

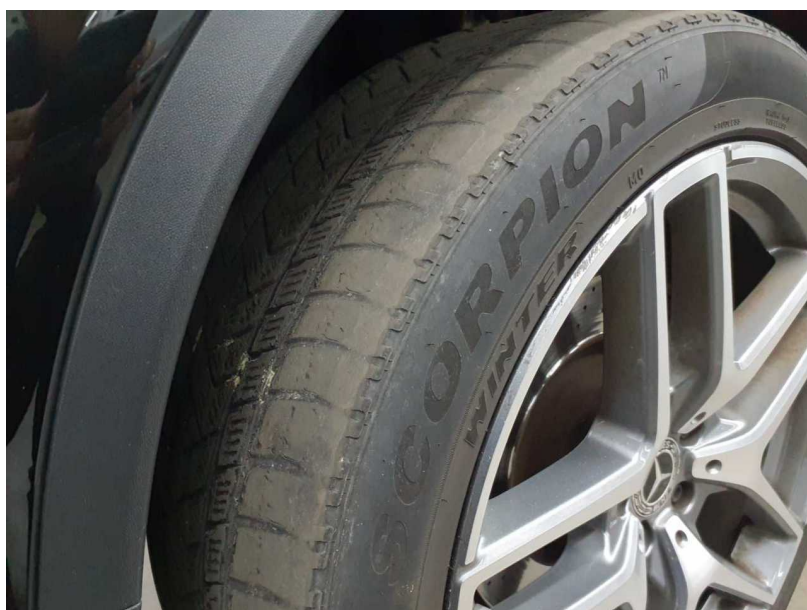
Fehlteil #2: Rad/Reifen: Reifensatz komplett (Sommer) - fehlt - erneuern

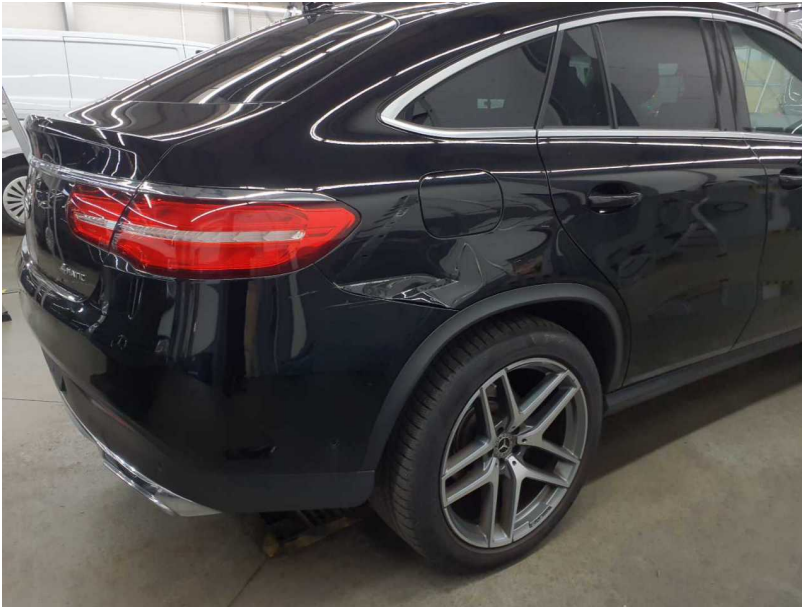
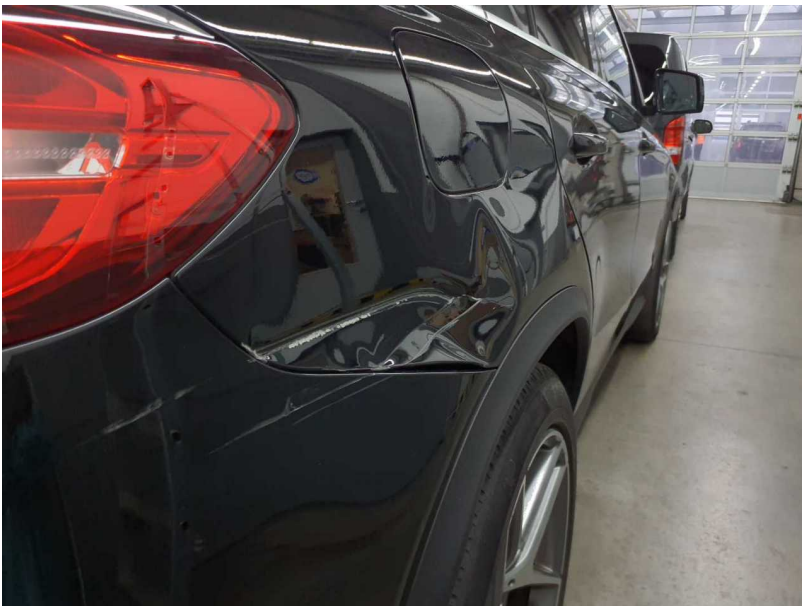
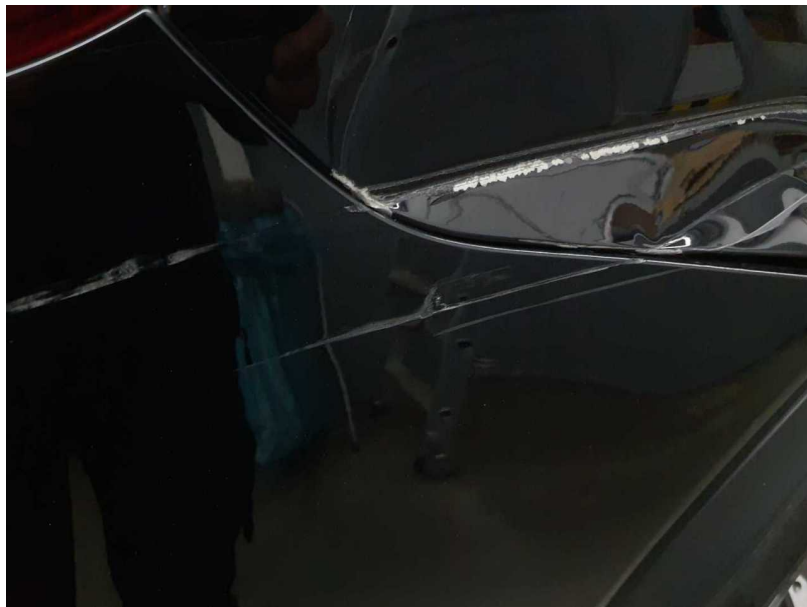
Unfall 1: Seite rechts
