Zustandsbericht / Minderwertgutachten

Auftraggeber Mobilize Financial Services, eine Marke der RCI Banque S.A., Niederlassung
Deutschland, Jagenbergstr. 1, 41468 Neuss
Besichtigung 02.04.2026

Erstzulassung	27.03.2024	Letzte Zulassung	27.03.2024
Fahrzeugart	Personenkraftwagen	Hersteller	Renault
Typ / Verkaufsbez.	Austral (07.2022->) / Austral 1.3 TCe 160 Mild-Hybrid Evolution (EU 6d)	Aufbauart	Kombi
Türen	5	Fahrzeug-Ident.-Nr.	VF1RHN00072167596
HSN / TSN	3333 / BPR	DAT Europa-Code®	017201580060002
DAT Marktindex	DE002 6470	Km-Stand abgelesen	24474
Nächste HU §29 StVZO	03 / 2027	Energiequelle / Kraftstoff	Hybr.Benzin/E
Zylinderanzahl	4 /	Leistung (kW)	116
Hubraum (ccm)	1332	Schadstoffklasse:	EURO6;WLTP;AP;PI/CI; M, N1 I
Getriebe	Automatik /	Felgen	Leichtmetall
Farbe	GLETSCHERWEISS / OV369

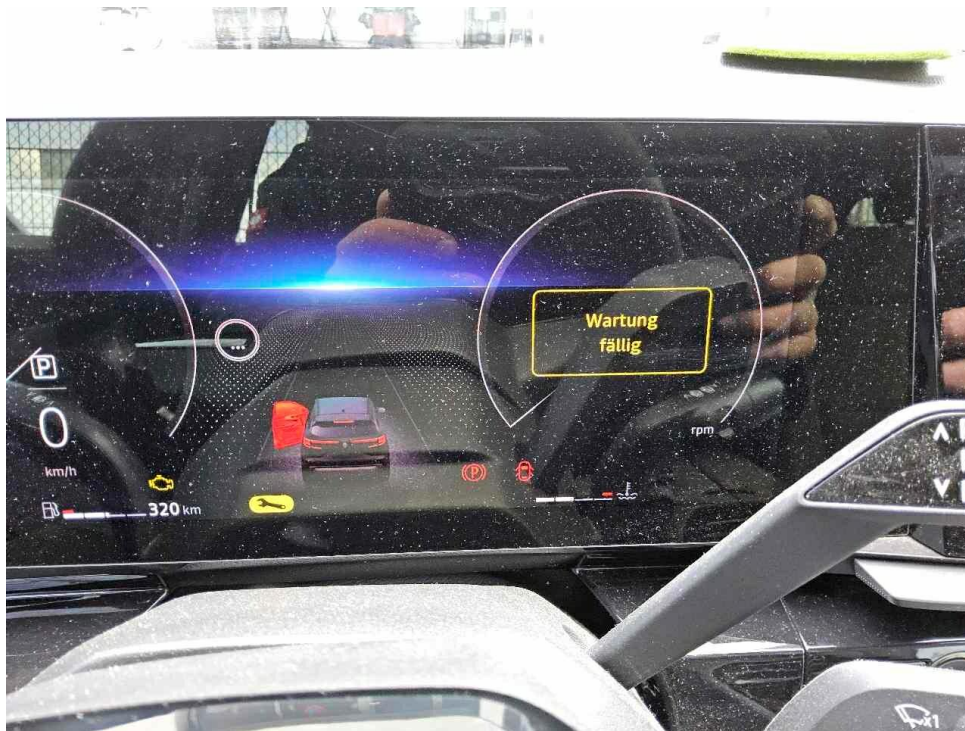
Bild 10 : Service fällig

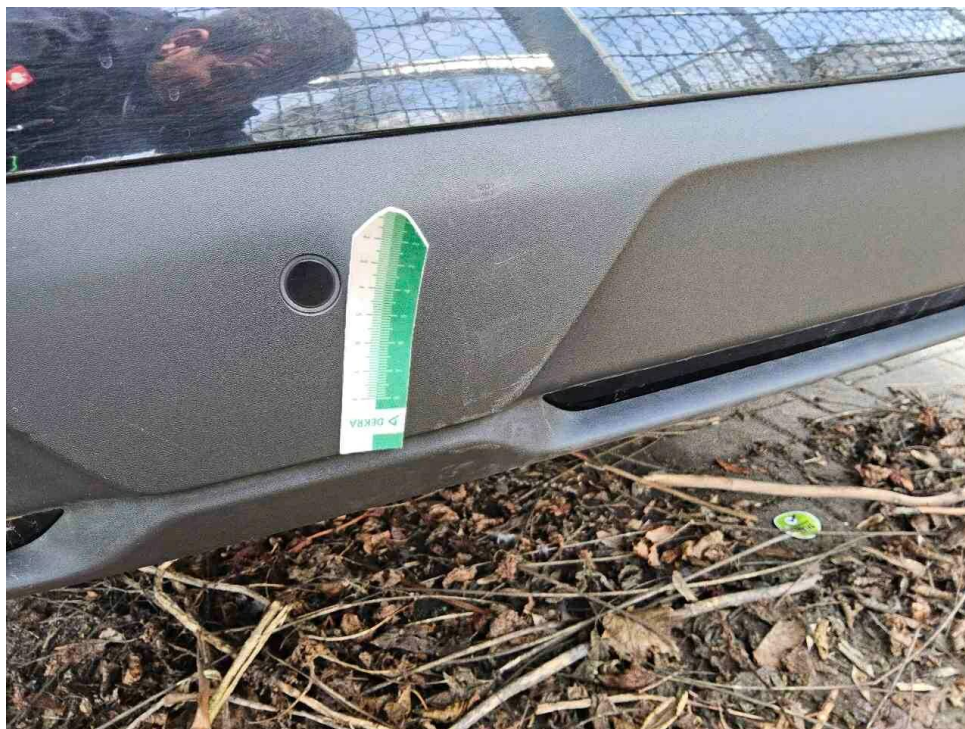
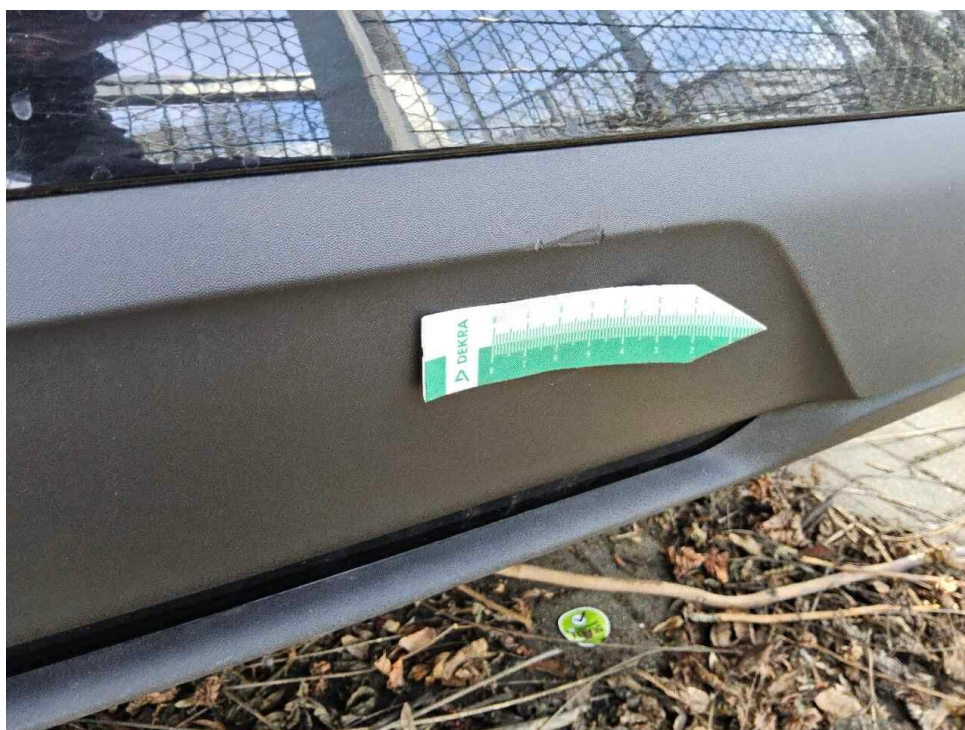
Bild 11 : Stoßfänger hinten, zerkratzt/gekerbt

Bild 12 : Stoßfänger hinten, zerkratzt/gekerbt

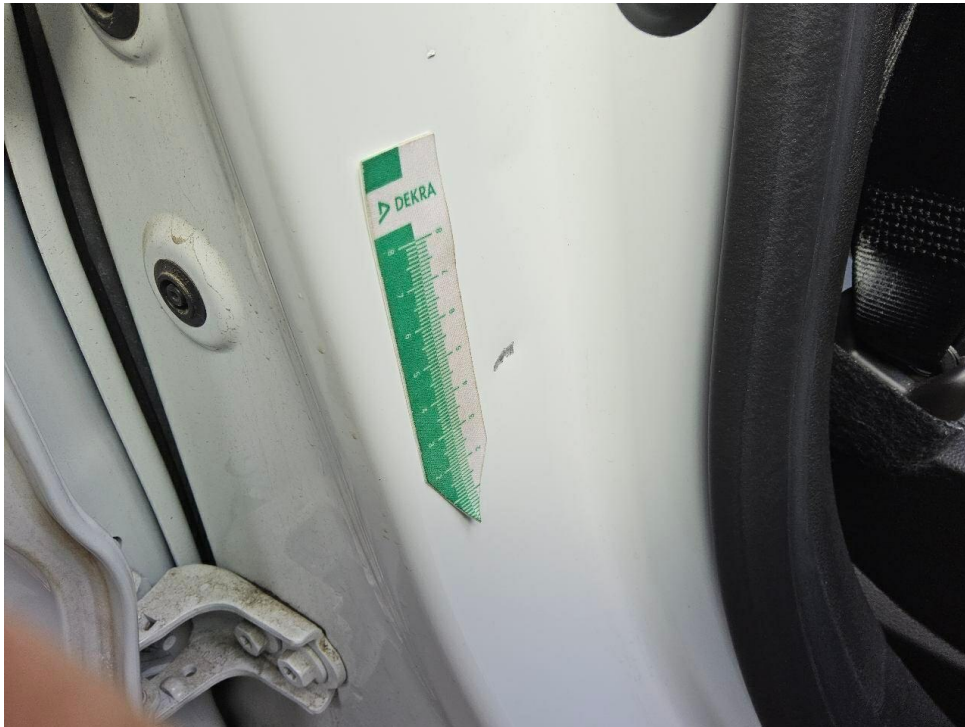
Bild 13 : Tür vorne rechts Einstieg Lackierung, zerkratzt, smart repair

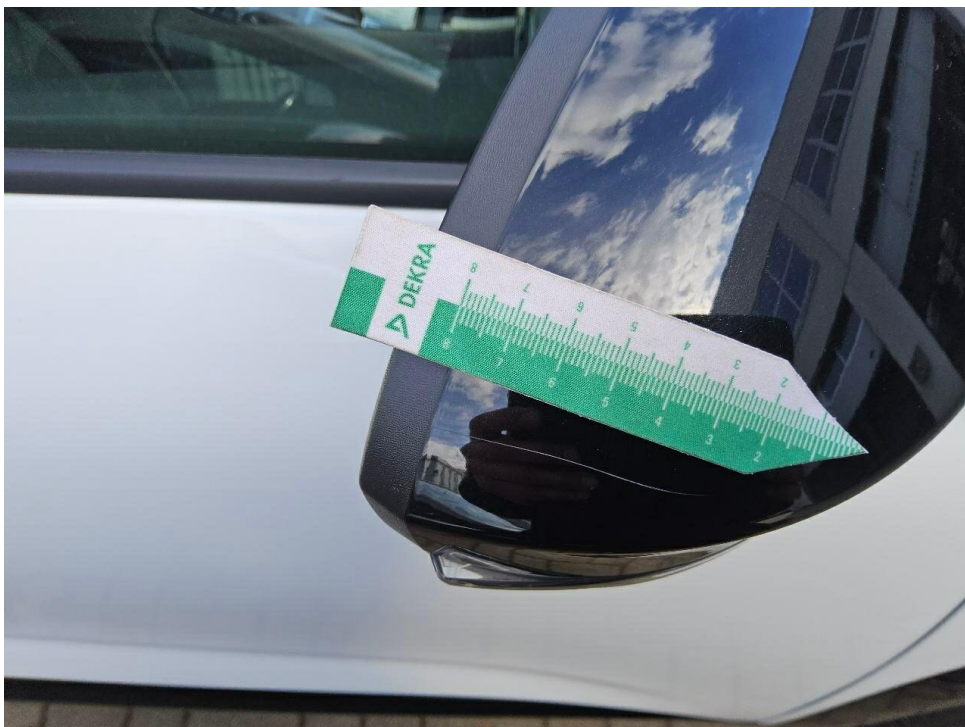
Bild 14 : Außenspiegel rechts Lackierung, zerkratzt, smart repair

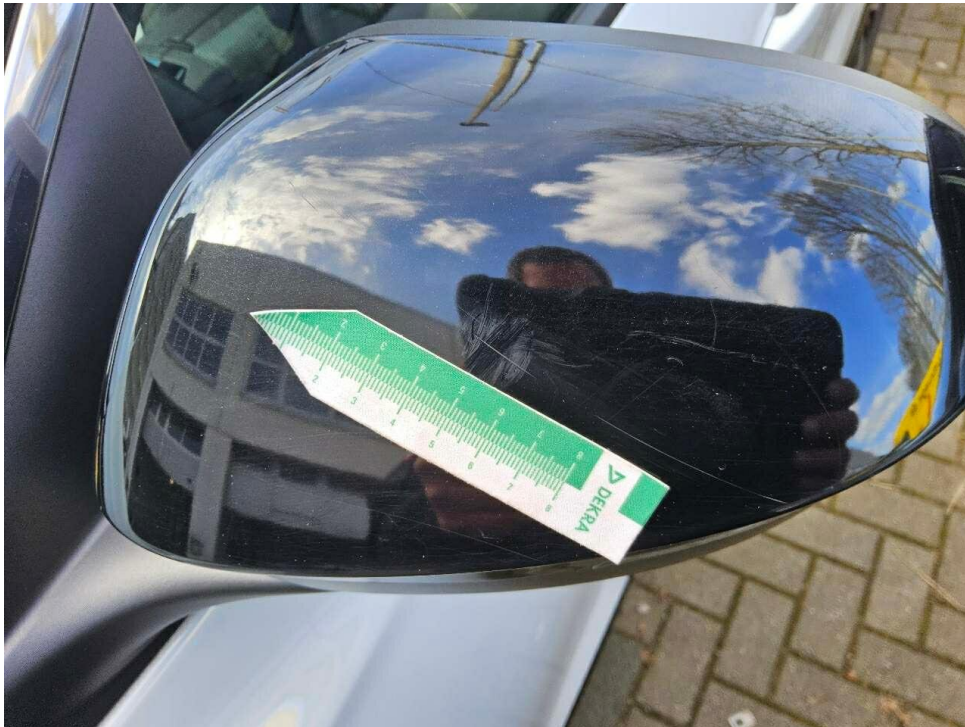
Bild 15 : Außenspiegel links Lackierung, zerkratzt, smart repair

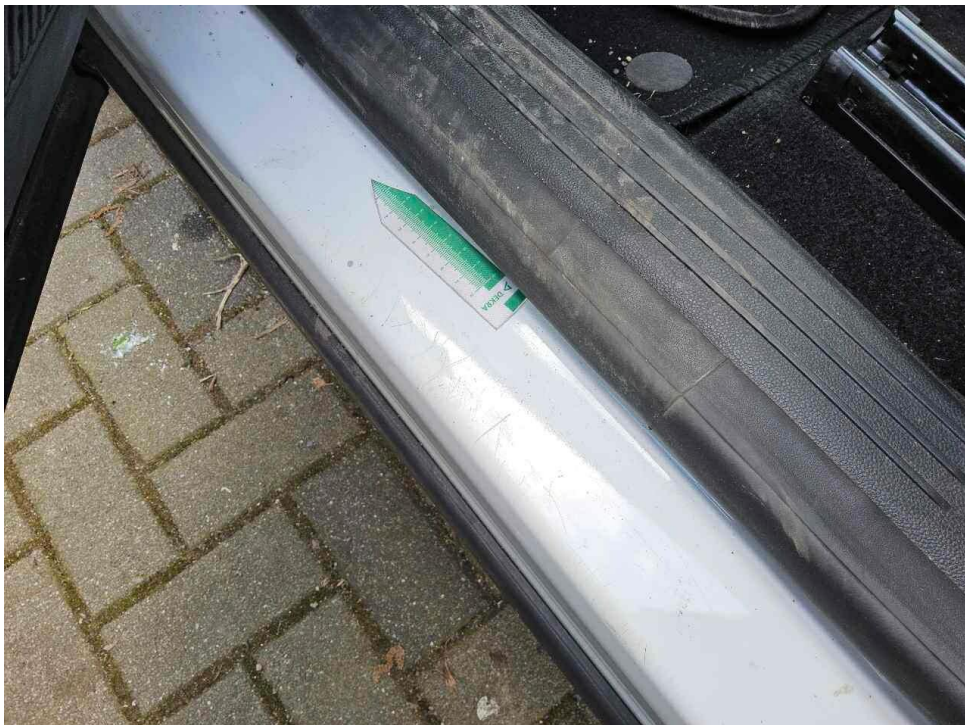
Bild 16 : Tür vorne links Einstieg Lackierung, zerkratzt, smart repair
