GKK Gutachten GmbH

## Verkaufsbericht

| Besichtigungsdatum | 20.07.2026 |

| <b>Typ / Verkaufsbez.</b> | Insignia B Sports Tourer 2.0 CDTI Business | <b>Laufleistung abgelesen</b> | 58.399 km |

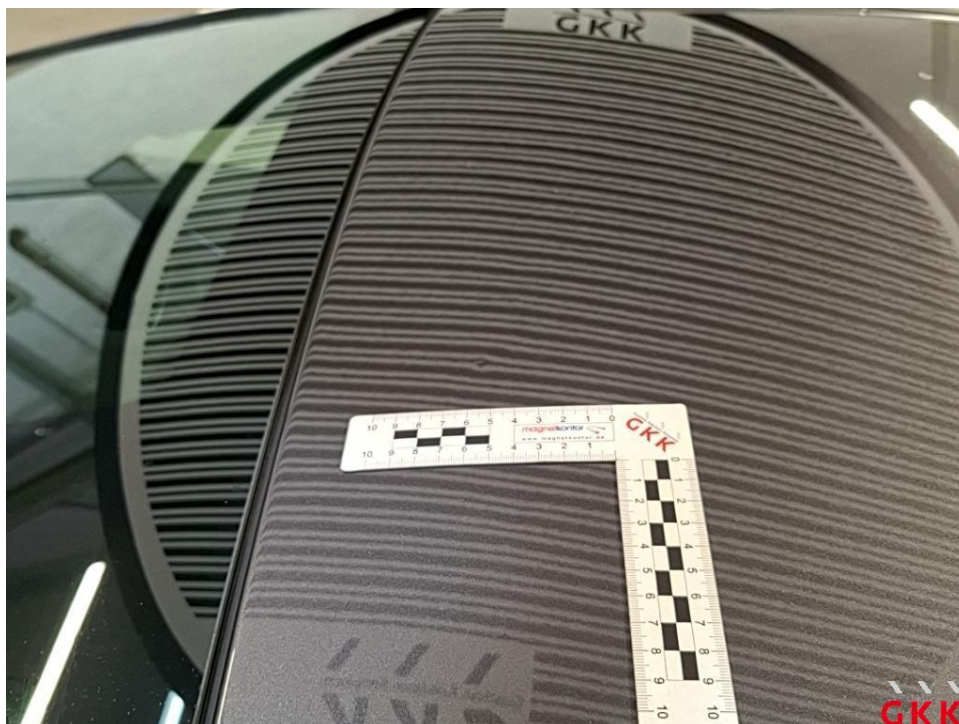
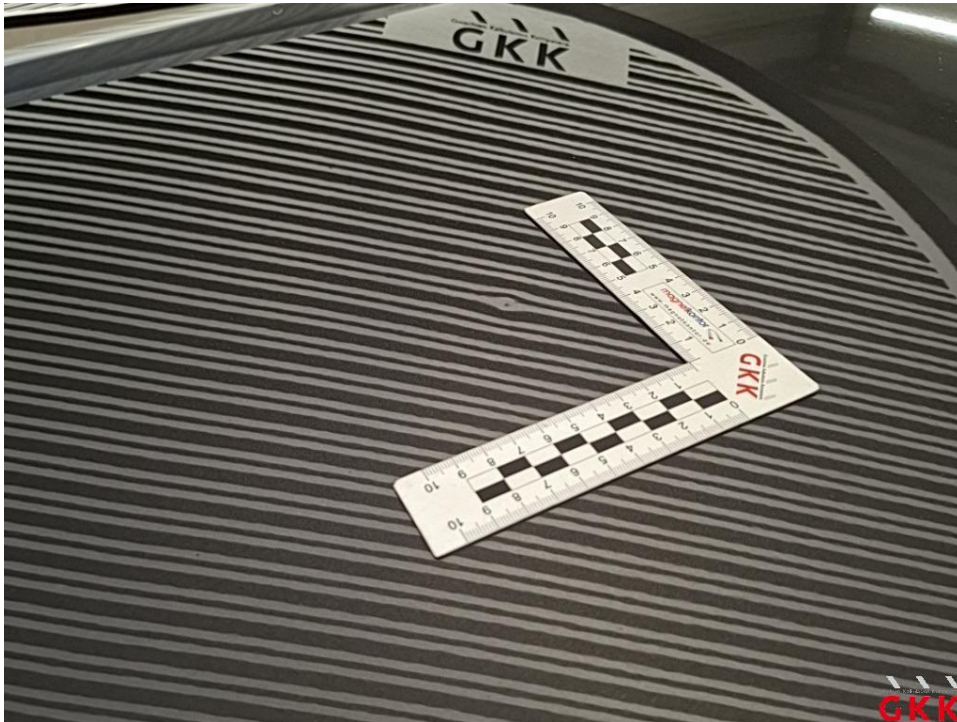
| Wertbeeinflussende Faktoren | | |
|---|---|---|
| Dach, beschädigt, kalt drücken (Bild 16, Bild 17) | 120,00 € | 120,00 € |

Bild 16 Dach, beschädigt, kalt drücken

Bild 17 Dach, beschädigt, kalt drücken

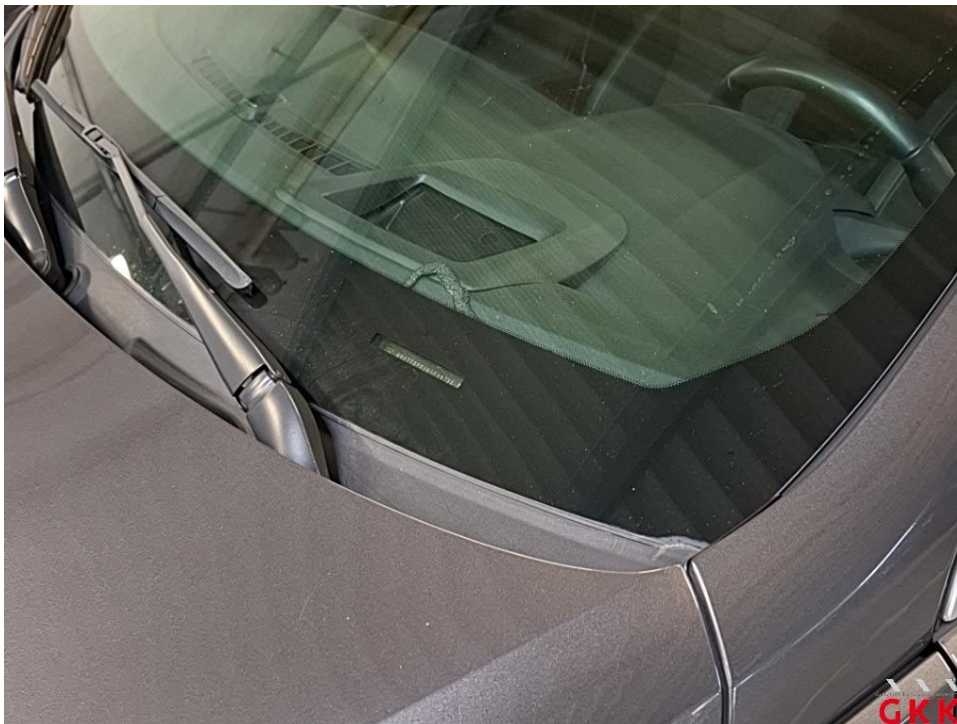
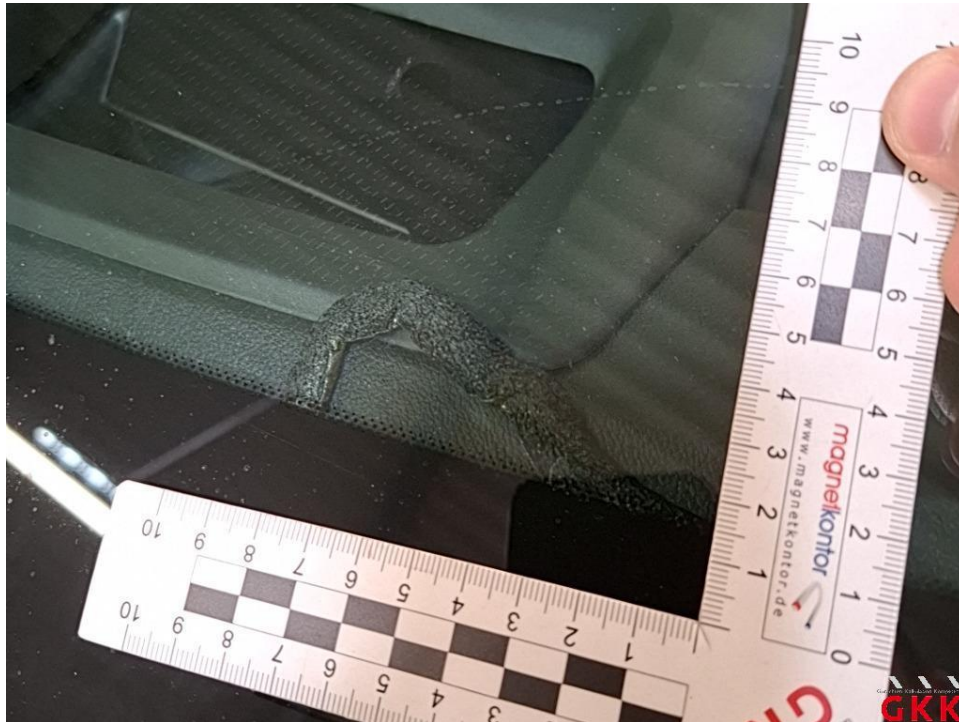
| Wertbeeinflussende Faktoren | | |
|---|---|---|
| Armaturenblett, Dichtband fehlposition, instand setzen (Bild 18, Bild 19) | 25,00 € | 25,00 € |

Bild 18 Armaturenbrett, Dichtband fehlposition, instand setzen

Bild 19 Armaturenbrett, Dichtband fehlposition, instand setzen

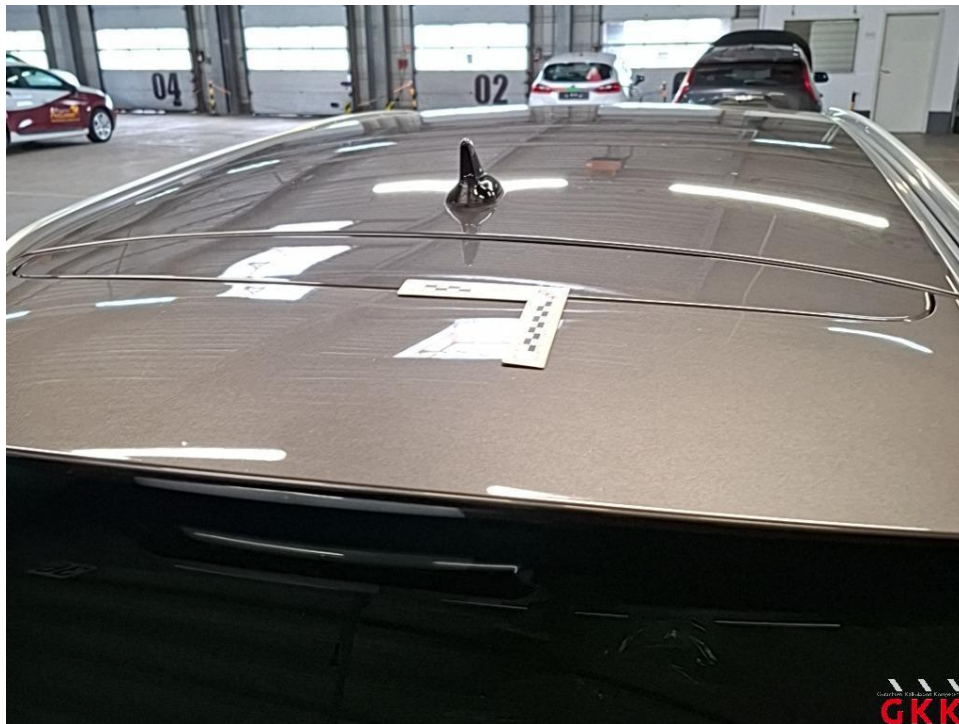
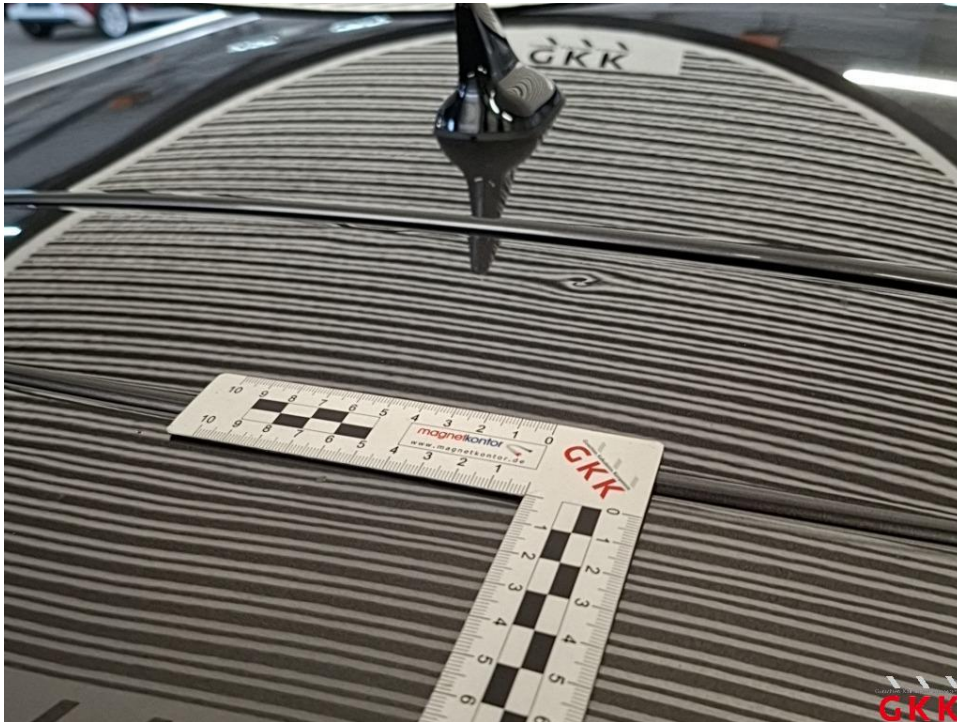
| Wertbeeinflussende Faktoren | | |
|---|---|---|
| Heckklappe, beschädigt, kalt drücken (Bild 20, Bild 21) | 100,00 € | 100,00 € |

Bild 20 Heckklappe, beschädigt, kalt drücken

Bild 21 Heckklappe, beschädigt, kalt drücken

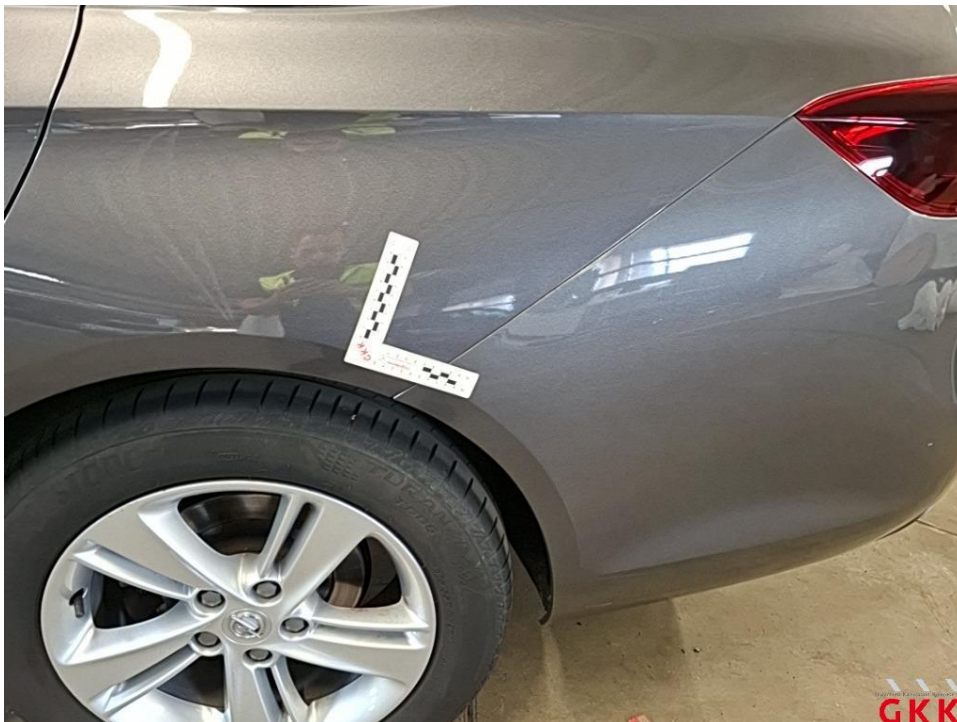
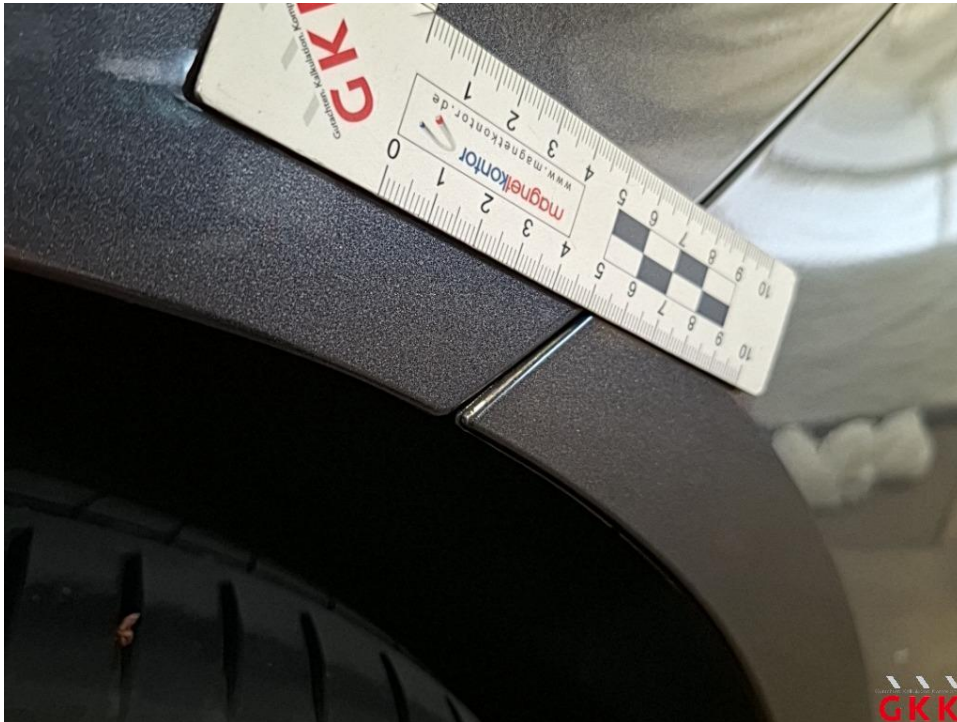
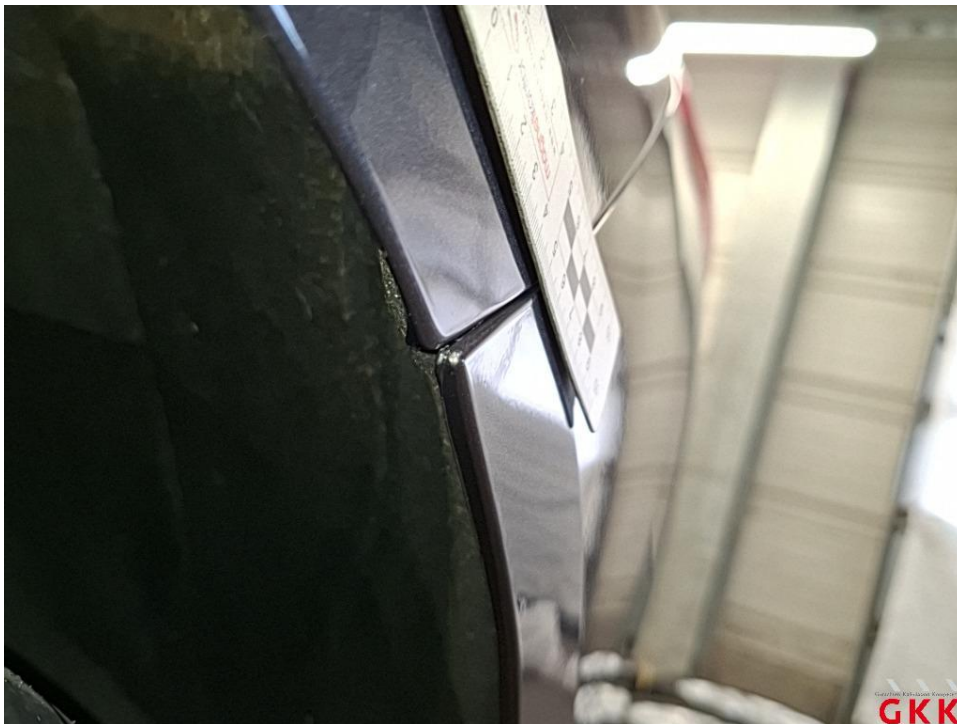
| Wertbeeinflussende Faktoren | | |
|---|---|---|
| Stoßfänger hinten Verkleidung -lackiert-, Spaltmaß fehlerhaft, instand setzen (Bild 22, Bild 23, Bild 24) | 79,76 € | 79,76 € |

Bild 22 Stoßfänger hinten, Verkleidung -lackiert-, Spaltmaß fehlerhaft, instand setzen

Bild 23 Stoßfänger hinten, Verkleidung -lackiert-, Spaltmaß fehlerhaft, instand setzen

Bild 24 Stoßfänger hinten, Verkleidung -lackiert-, Spaltmaß fehlerhaft, instand setzen
