# Zustandsbericht ohne Ausstattung

Auftraggeber Mobilize Financial Services, eine Marke der RCI Banque S.A., Niederlassung  
Deutschland, Jagenbergstr. 1, 41468 Neuss  
Besichtigung 31.03.2026

| Typ / Verkaufsbez. | Austral (07.2022->) /<br>Austral 1.3 TCe 160<br>Mild-Hybrid (EU 6d) | Aufbauart | Limousine |

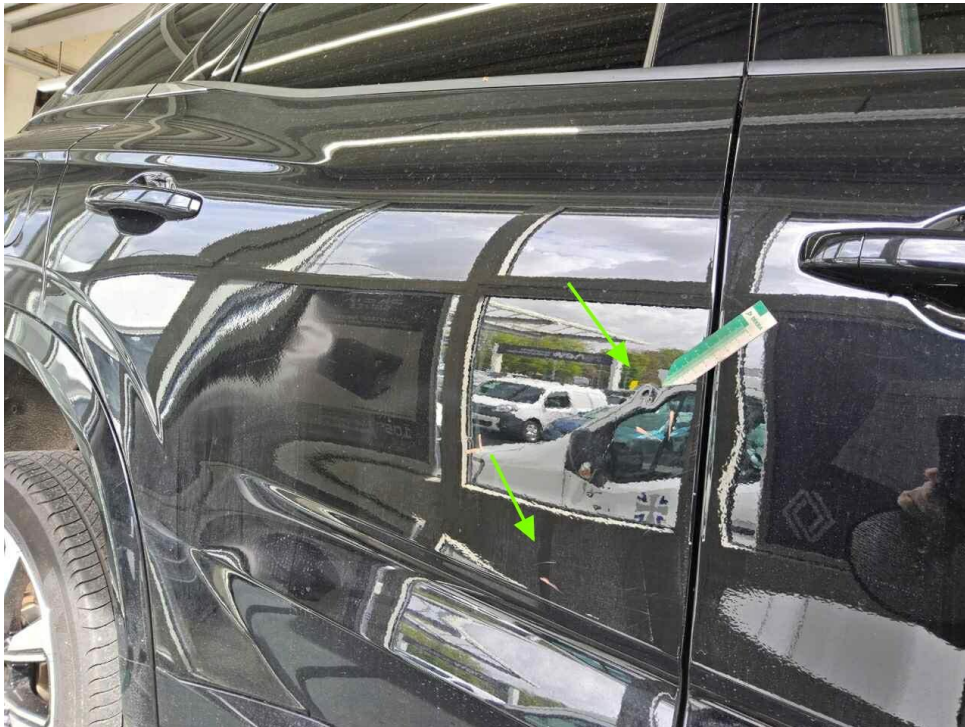
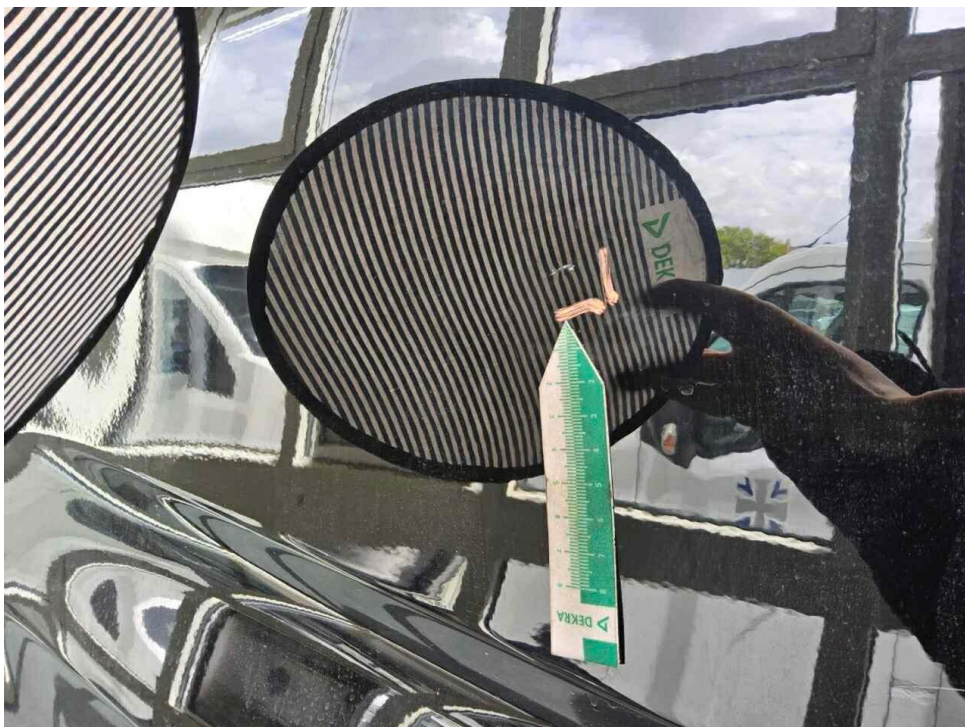
Bild 13 : Tür hinten rechts, eingedellt, instandsetzen und lackieren mit Lackaufbau

Bild 14 : Tür hinten rechts, eingedellt, instandsetzen und lackieren mit Lackaufbau

Bild 15 : Tür hinten rechts, eingedellt, instandsetzen und lackieren mit Lackaufbau

1. Glanzgedrehte Felge vorne rechts, zerkratzt, erneuern (Bild 16, 17)
2. Tür hinten rechts, eingedellt, instandsetzen und lackieren mit Lackaufbau (Bild 13, 14, 15)
3. Heckdeckel Lackierung, zerkratzt, lackieren (Bild 11, 12)
4. Tür hinten rechts Einstieg, zerkratzt, smart repair
5. Stoßfänger vorne Lackierung, fleckig, smart repair
6. Stoßfänger hinten Lackierung, zerkratzt, smart repair
