## Zustandsbericht

<b>Kunde :</b>	<b>Allane SE HCBE</b>	<b>Amtl. Kennzeichen :</b>	<b>HK-NN 111</b>
<b>Berichtsnummer :</b>	<b>0000000926191-DE968</b>		
<b>Referenznummer:</b>	<b>31196953</b>

#### Kia Sportage (NQ5)(2021->) Vision 4WD

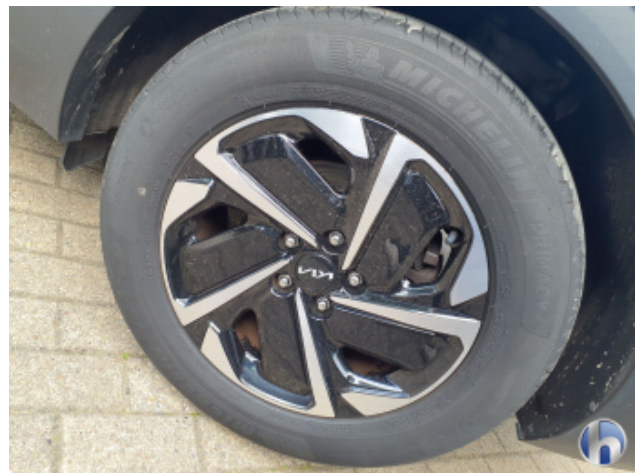
Montierte Bereifung		
Reifenart / Felgentyp:	<b>Sommerreifen</b>	<b>Aluminium original</b>
1. Achse - links / Zust.	<b>Michelin</b>	<b>215/65/R17-- 5 mm</b>
1. Achse - rechts / Zust.	<b>Michelin</b>	<b>215/65/R17-- 5 mm</b>
2. Achse - links / Zust.	<b>Michelin</b>	<b>215/65/R17-- 5 mm</b>
2. Achse - rechts / Zust.	<b>Michelin</b>	<b>215/65/R17-- 5 mm</b>
Verkehrssicherheit:	<b>Verkehrssicher</b>

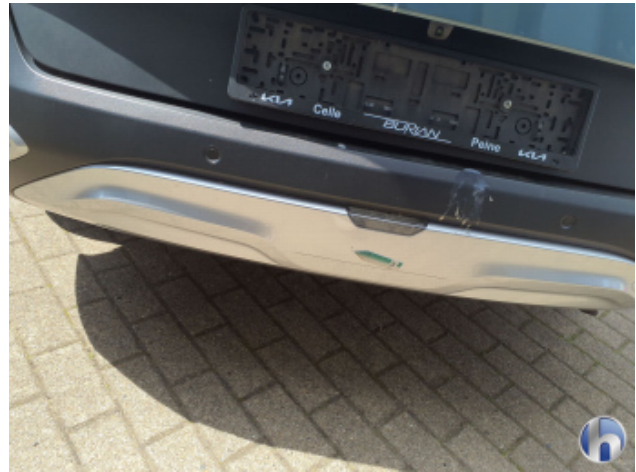
Bauteil	Schaden	Rep.-Art
1.	Stoßfänger Hinten	Gebrauchsspuren	Ohne Reparatur
2.	Tür Vorne - Links	Gebrauchsspuren	Ohne Reparatur
3.	Tür Vorne - Rechts	Oberflächenkratzer	Auslegen / Polieren

1. Stoßfänger Hinten  
Gebrauchsspuren - Ohne Reparatur

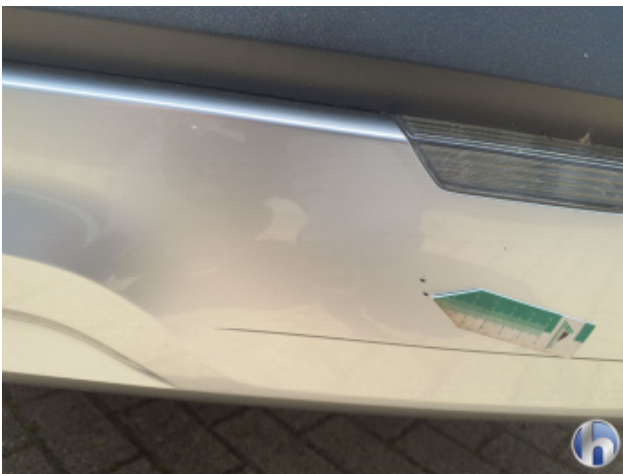
1. Stoßfänger Hinten  
Gebrauchsspuren - Ohne Reparatur

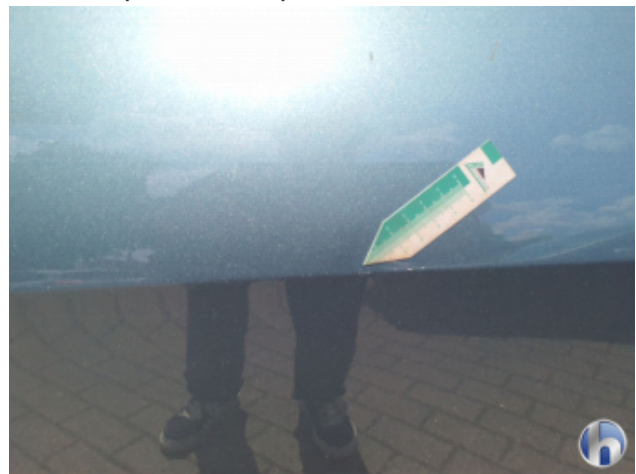
2. Tür Vorne - Links  
Gebrauchsspuren - Ohne Reparatur

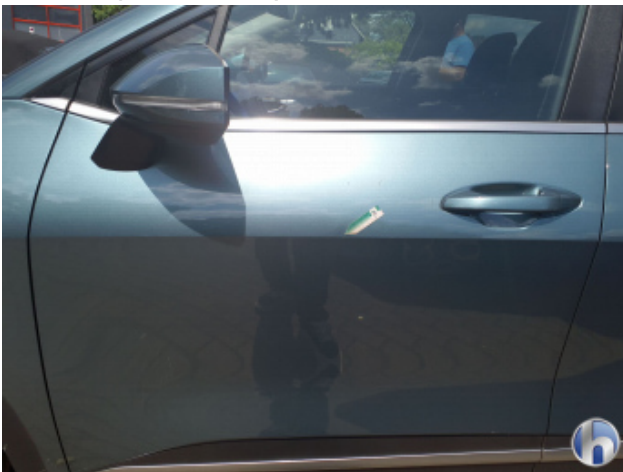
2. Tür Vorne - Links  
Gebrauchsspuren - Ohne Reparatur

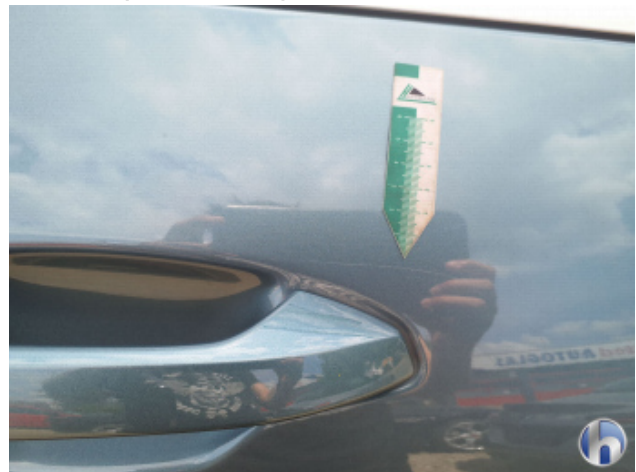
3. Tür Vorne - Rechts  
Oberflächenkratzer - Auslegen / Polieren

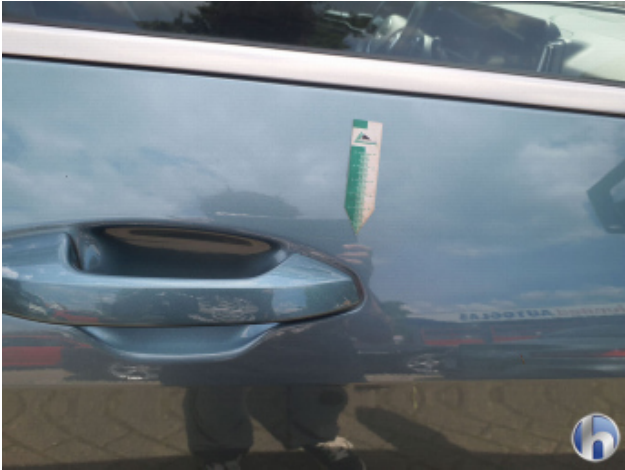
3. Tür Vorne - Rechts

**Oberflächenkratzer - Auslegen / Polieren**
