## Zustandsbericht

| Berichtsnummer : | 0000000928849-DE613 | | |

#### Hyundai Tucson (NX)(12.2020->) N Line Mild-Hybrid 4WD

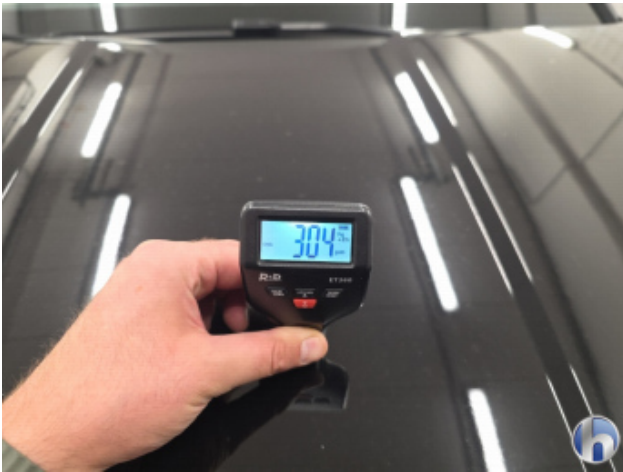
| 1. | Motorhaube | Nachlackiert | Ohne Reparatur |

1. Motorhaube  
Nachlackiert - Ohne Reparatur

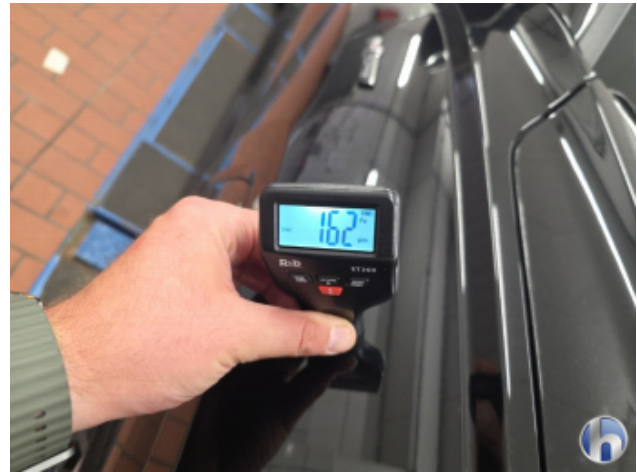
| 2. | Kotflügel Vorne - Rechts | Nachlackiert | Ohne Reparatur |

2. Kotflügel Vorne - Rechts  
Nachlackiert - Ohne Reparatur

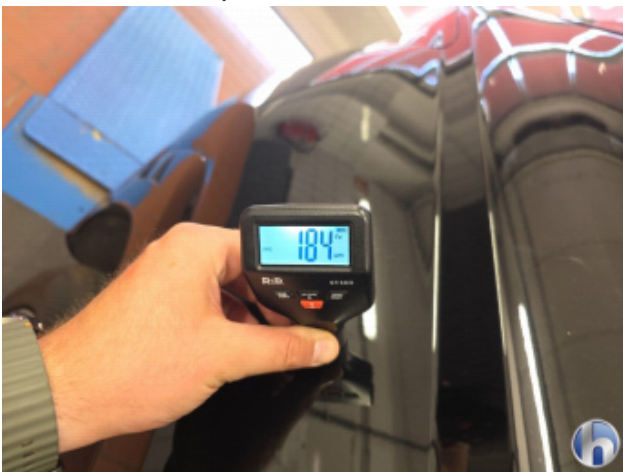
| 3. | Seitenwand - Hinten - Rechts | Nachlackiert | Ohne Reparatur |

3. Seitenwand - Hinten - Rechts  
Nachlackiert - Ohne Reparatur

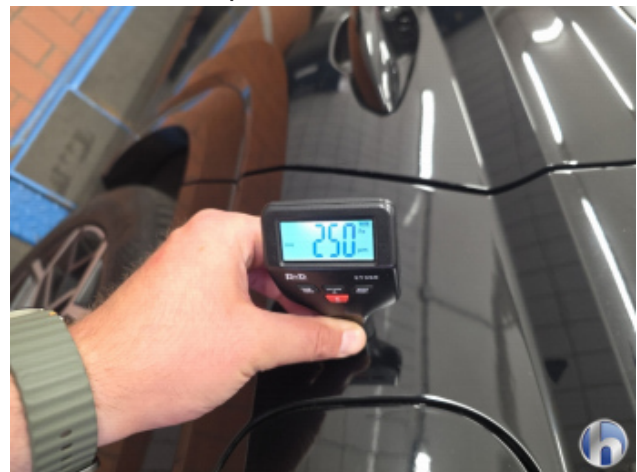
| 4. | Seitenwand - Hinten - Links | Nachlackiert | Ohne Reparatur |

4. Seitenwand - Hinten - Links  
Nachlackiert - Ohne Reparatur

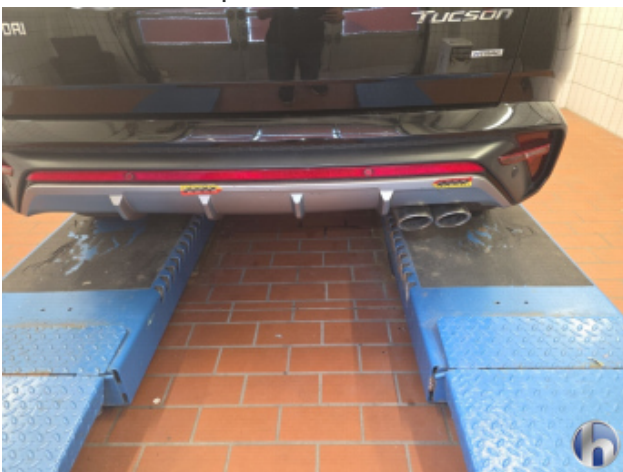
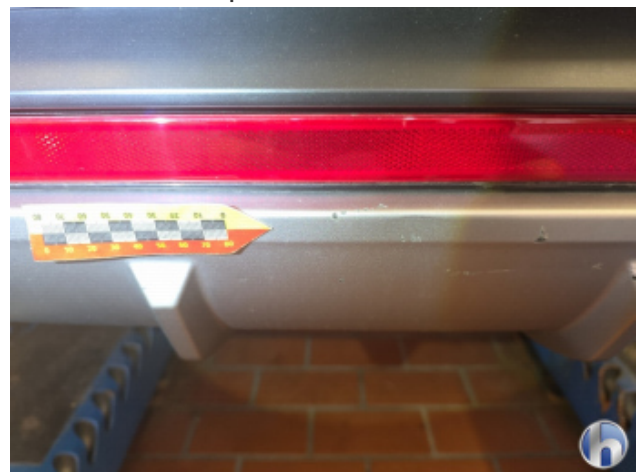
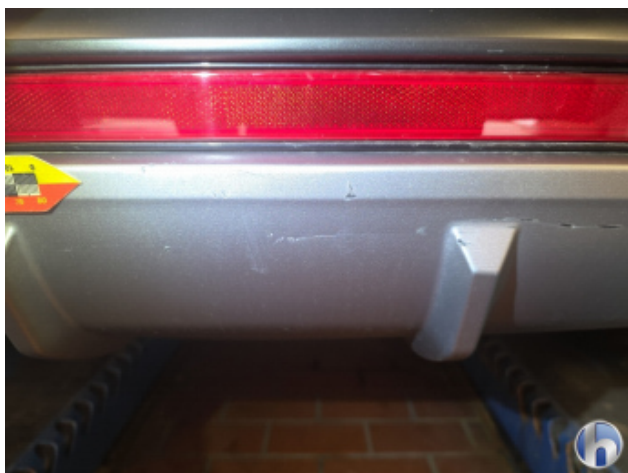
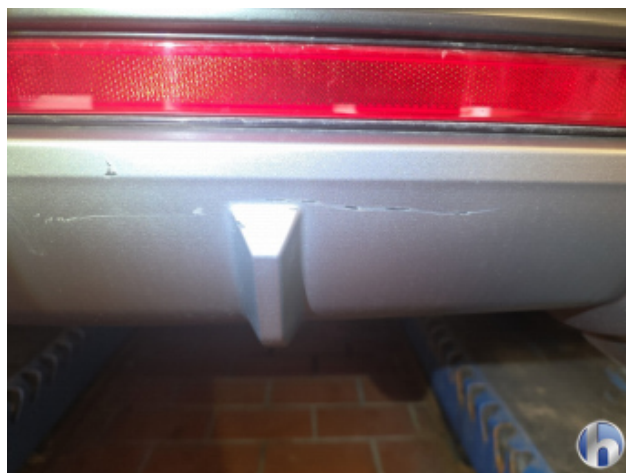
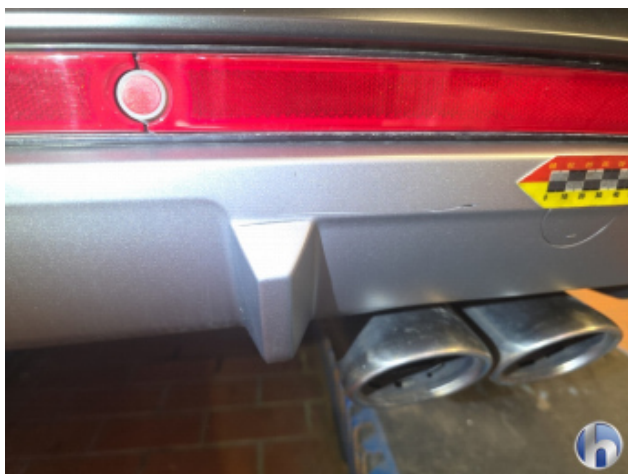
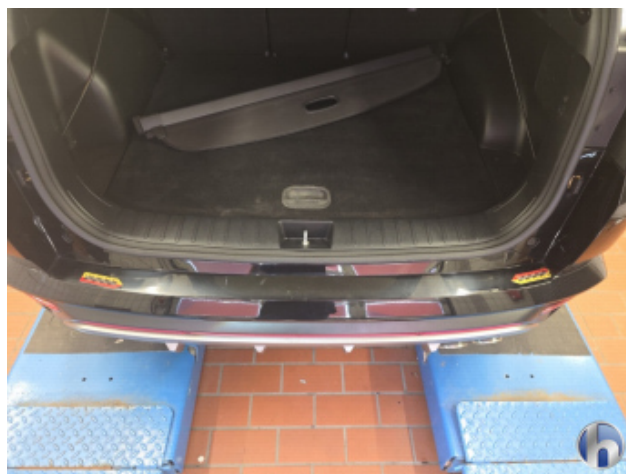
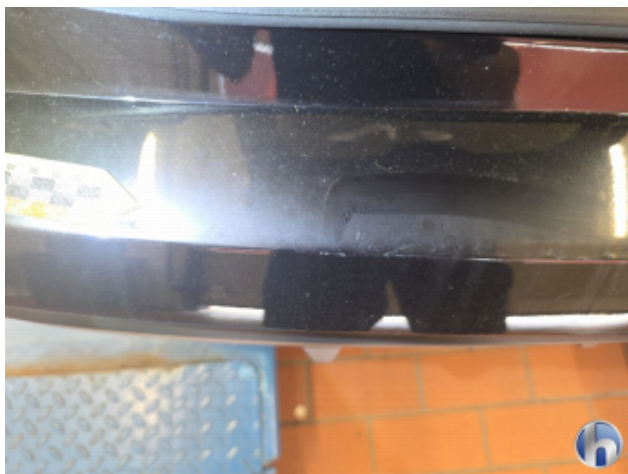
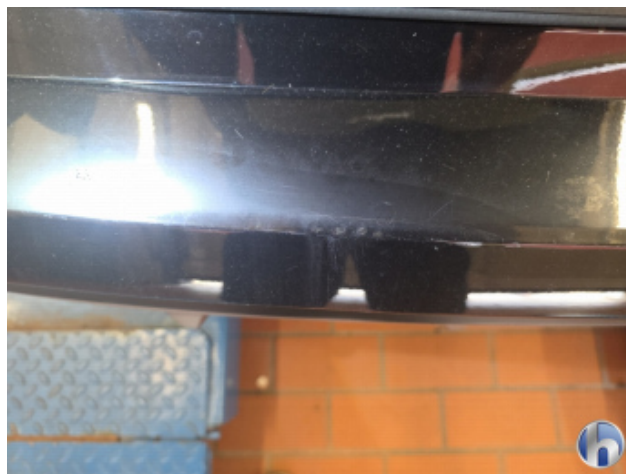
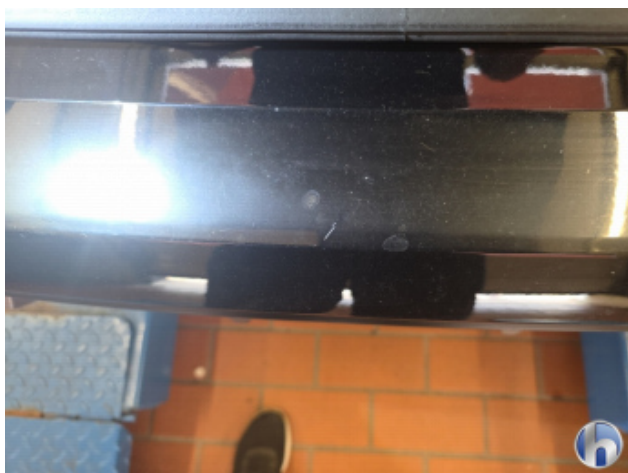
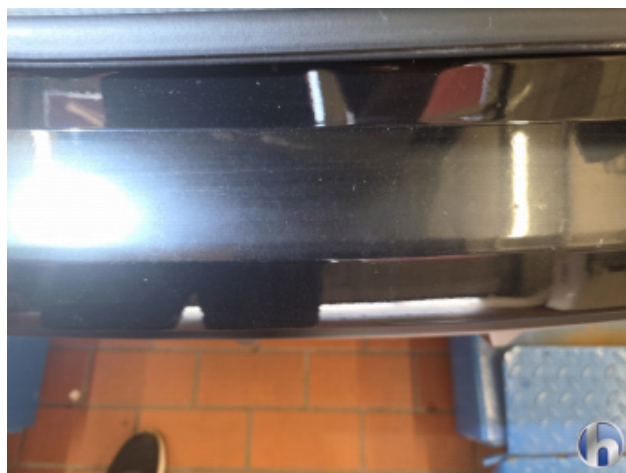
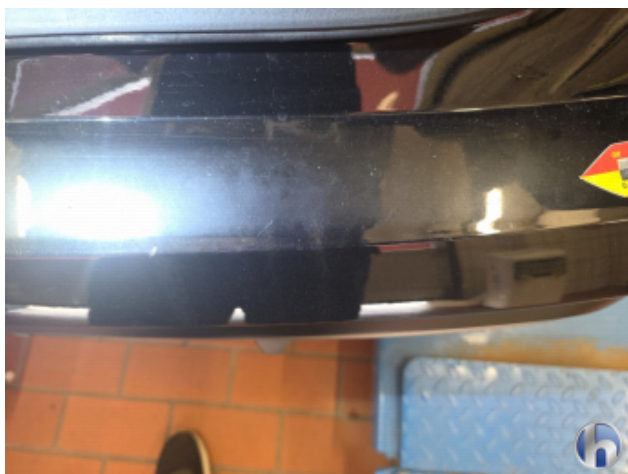
| 5. | Stoßfänger Hinten | Kratzer | Lackieren |

5. Stoßfänger Hinten  
Kratzer - Lackieren

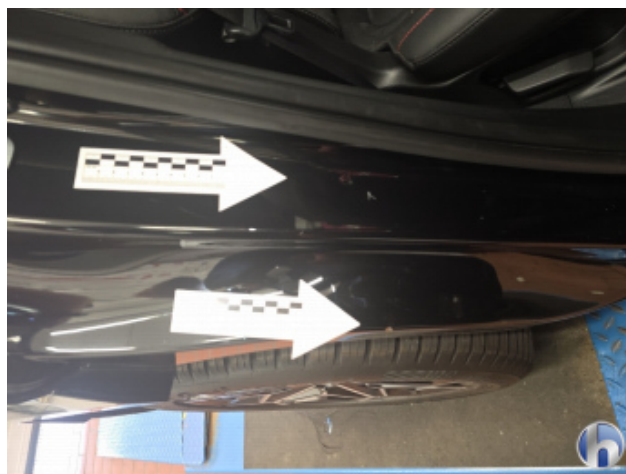
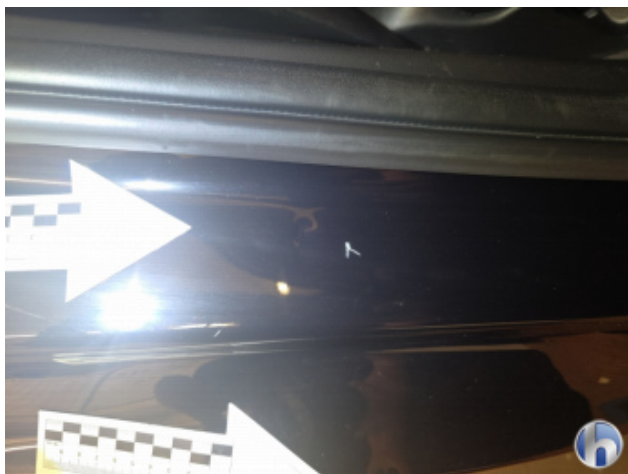
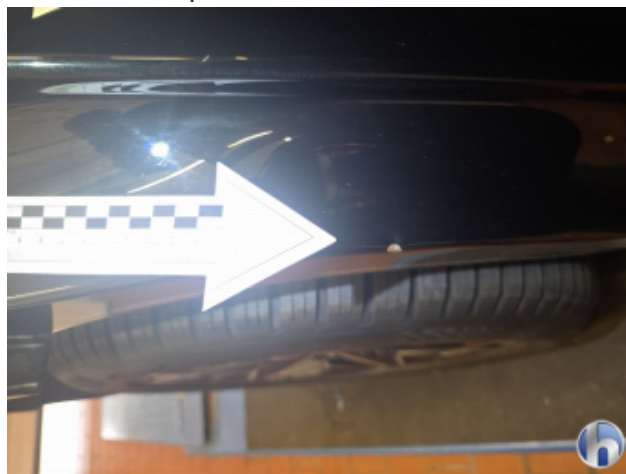
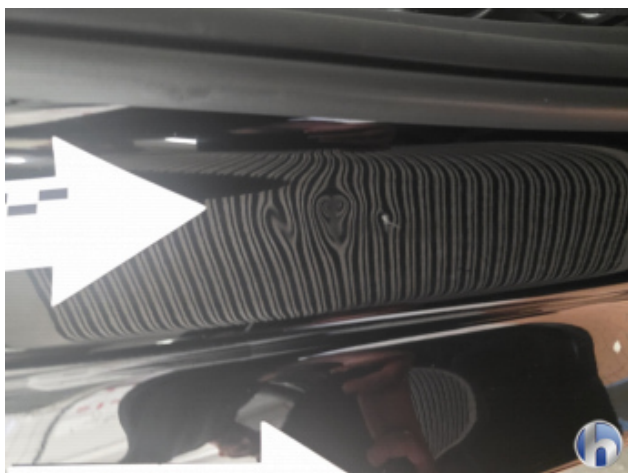
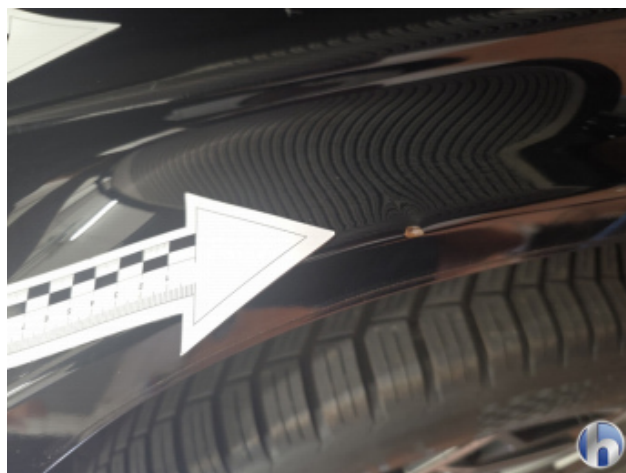
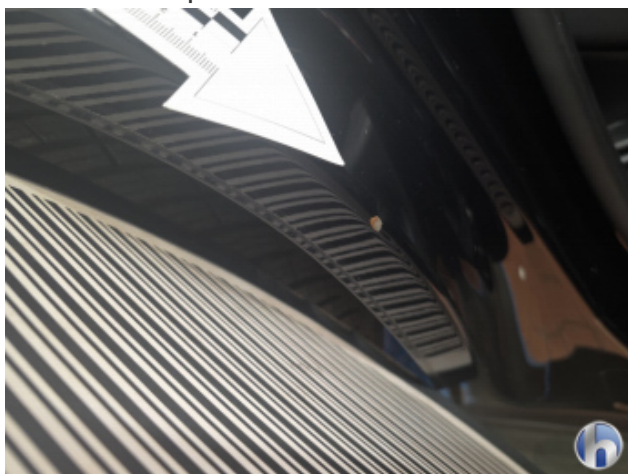
| 6. | C-Säule Hinten - Rechts | 3 Dellen | Smart Repair |

6. C-Säule Hinten - Rechts  
3 Dellen - Smart Repair

6. C-Säule Hinten - Rechts  
**3 Dellen - Smart Repair**

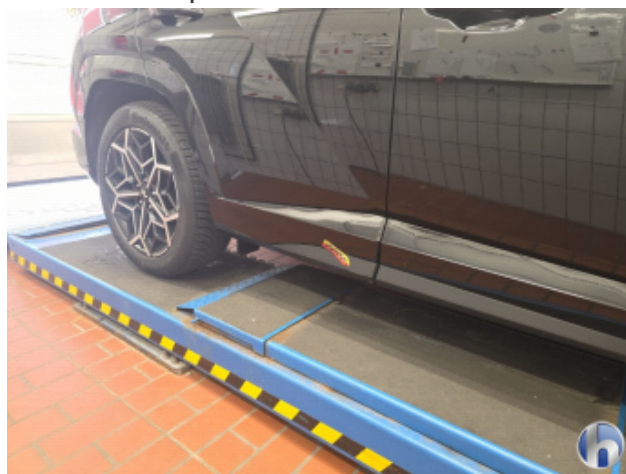
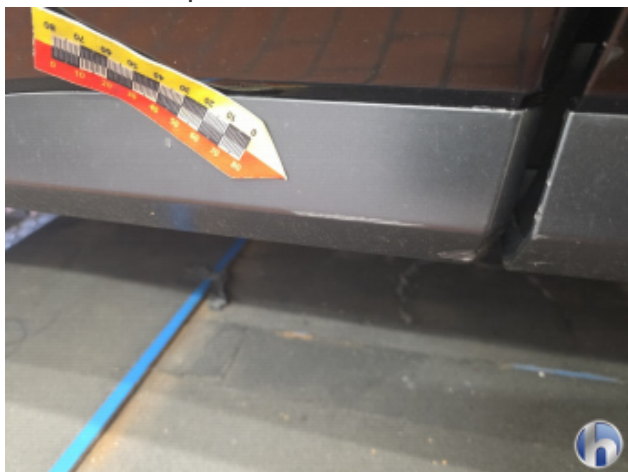
| 7. | Tür Hinten - Rechts | Kratzer | Smart Repair |

7. Tür Hinten - Rechts  
**Kratzer - Smart Repair**

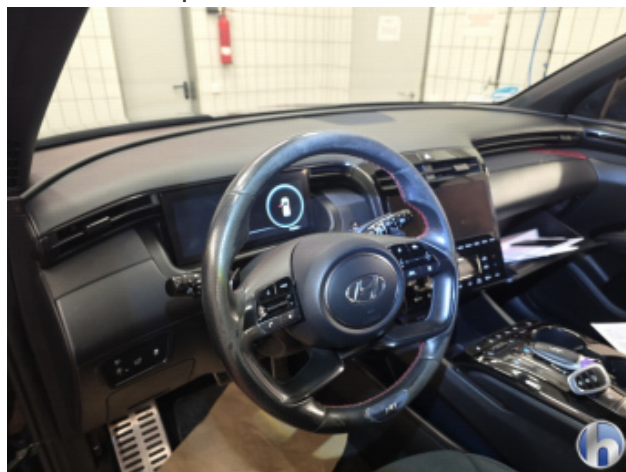
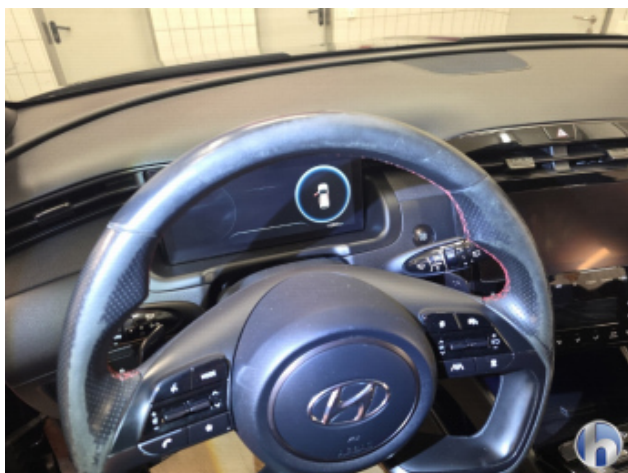
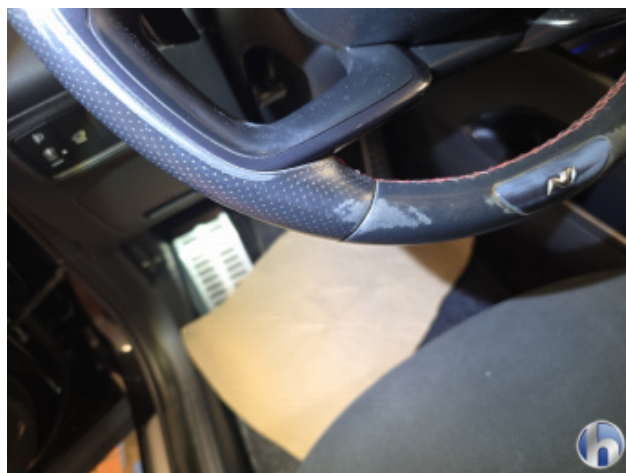
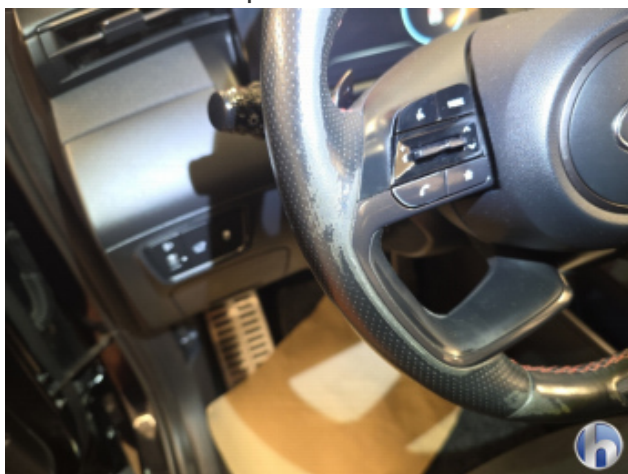
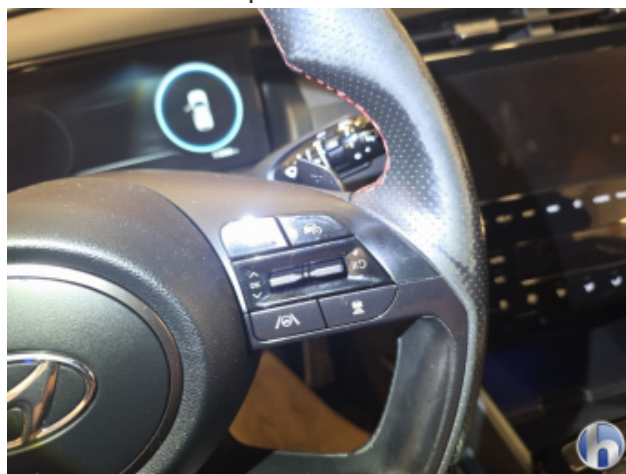
| | <b>Bauteil</b> | <b>Schaden</b> | <b>Rep.-Art</b> |
|---|---|---|---|
| 8. | Lenkrad (leder) | Materialabrieb | Smart Repair |

8. Lenkrad (leder)  
**Materialabrieb - Smart Repair**

8. Lenkrad (leder)  
Materialabrieb - Smart Repair

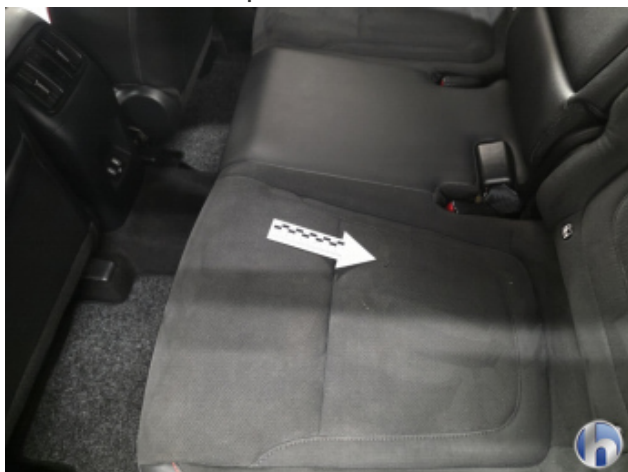
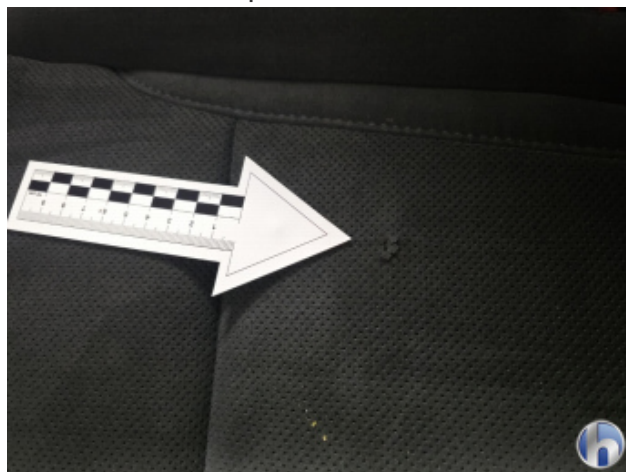
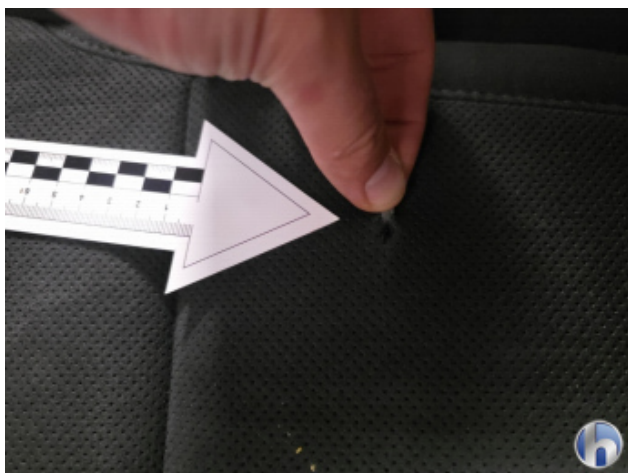
| | <b>Bauteil</b> | <b>Schaden</b> | <b>Rep.-Art</b> |
|---|---|---|---|
| 9. | Sitz - Hinten - Links:<br>Kissen | Loch | Smart Repair |

9. Sitz - Hinten - Links: Kissen  
Loch - Smart Repair

9. Sitz - Hinten - Links: Kissen  
**Loch - Smart Repair**

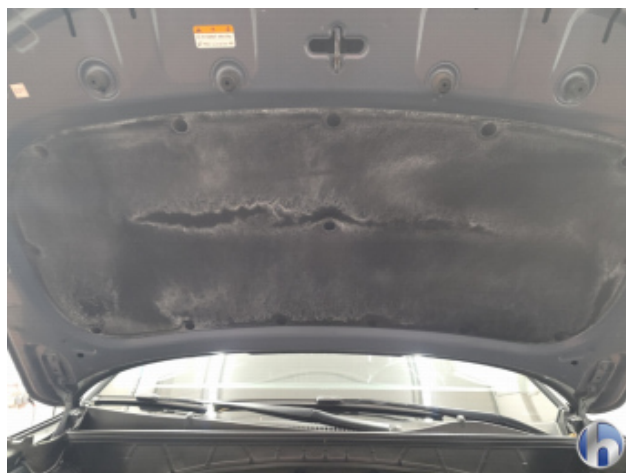
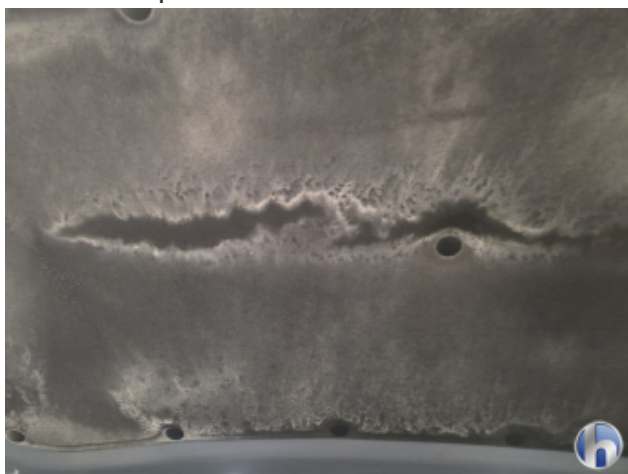
| | <b>Bauteil</b> | <b>Schaden</b> | <b>Rep.-Art</b> |
|---|---|---|---|
| 10. | Motordämmmaterial | Verschmutzt | Reinigen |

10. Motordämmmaterial  
**Verschmutzt - Reinigen**
