LVV Nr 4873154
Hersteller OPEL
Model Corsa
Variante Elegance 1.2 Direct Injection Turbo
Listenpreis 20.180,68
VIN VXXKUPHNKSN4145235
Erstzulassungsdatum 1.4.2022
Kennzeichen M RU2059

Zustandsbericht / Minderwertgutachten

Auftraggeber: Mobility Concept GmbH, Grünwalder Weg 34, 82041 Oberhaching
 Besichtigung: 29.04.2026

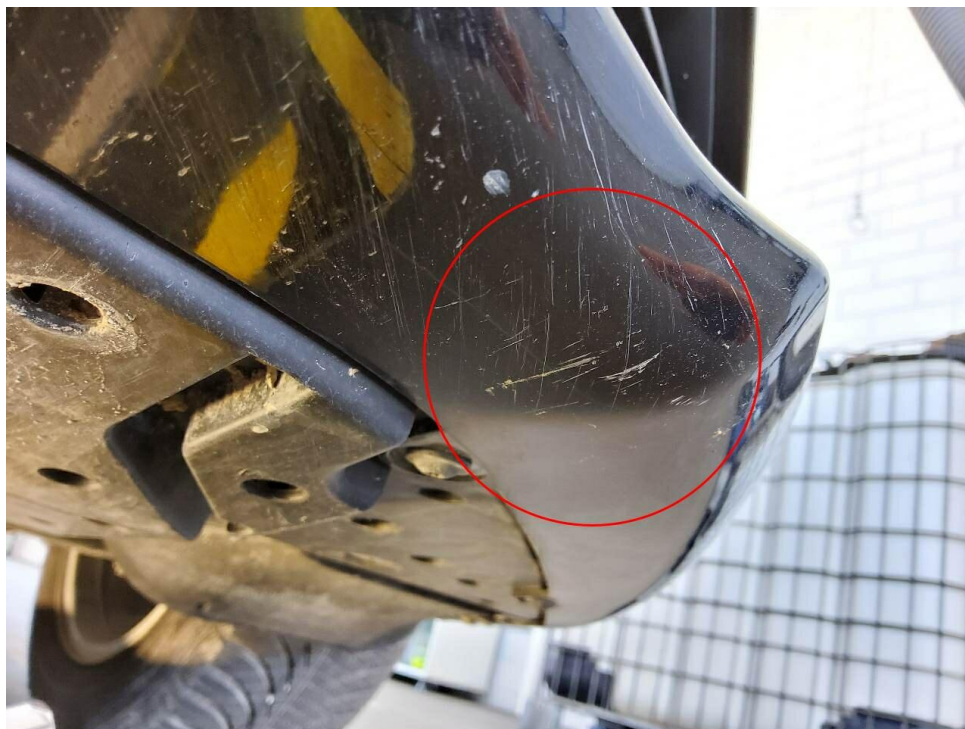
Bild 13 : Stoßfänger vorne Lackierung, zerkratzt, smart repair

1. Heckdeckel Kante, Lackabplatzer, smart repair (Bild 18)
2. Stoßfänger hinten Lackierung, zerkratzt, lackieren mit Lackaufbau
3. Seitenteil hinten rechts, eingedellt, instandsetzen und lackieren mit Lackaufbau (Bild 19)
4. Tür hinten rechts, eingedellt, drücken (Bild 20)
5. Tür hinten links Lackierung, zerkratzt, lackieren mit Lackaufbau (Bild 16)
6. Tür hinten links, eingedellt, drücken (Bild 17)
7. Tür vorne rechts Lackierung, zerkratzt, lackieren mit Lackaufbau (Bild 21)
8. Kotflügel vorne rechts, eingedellt, drücken (Bild 22)
9. Stoßfänger vorne Lackierung, zerkratzt, smart repair (Bild 13)

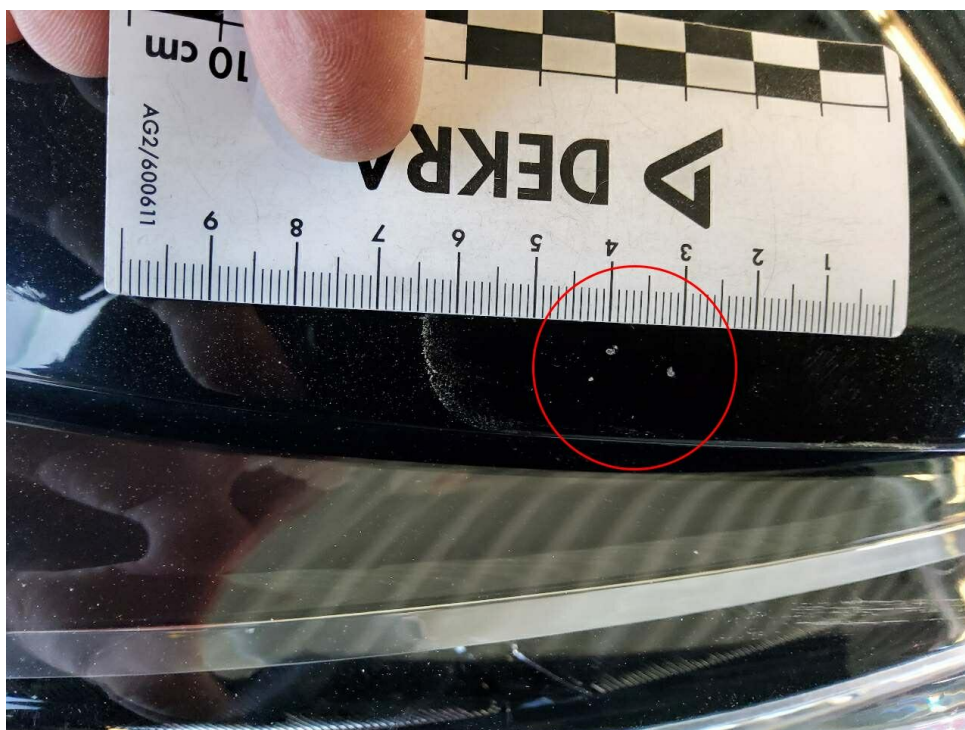
Bild 14 : Motorhaube Lackierung, Steinschlag, Gebrauchsspur

Tür vorne links, eingedellt, Gebrauchsspur (Bild 15)
Motorhaube Lackierung, Steinschlag, Gebrauchsspur (Bild 14)

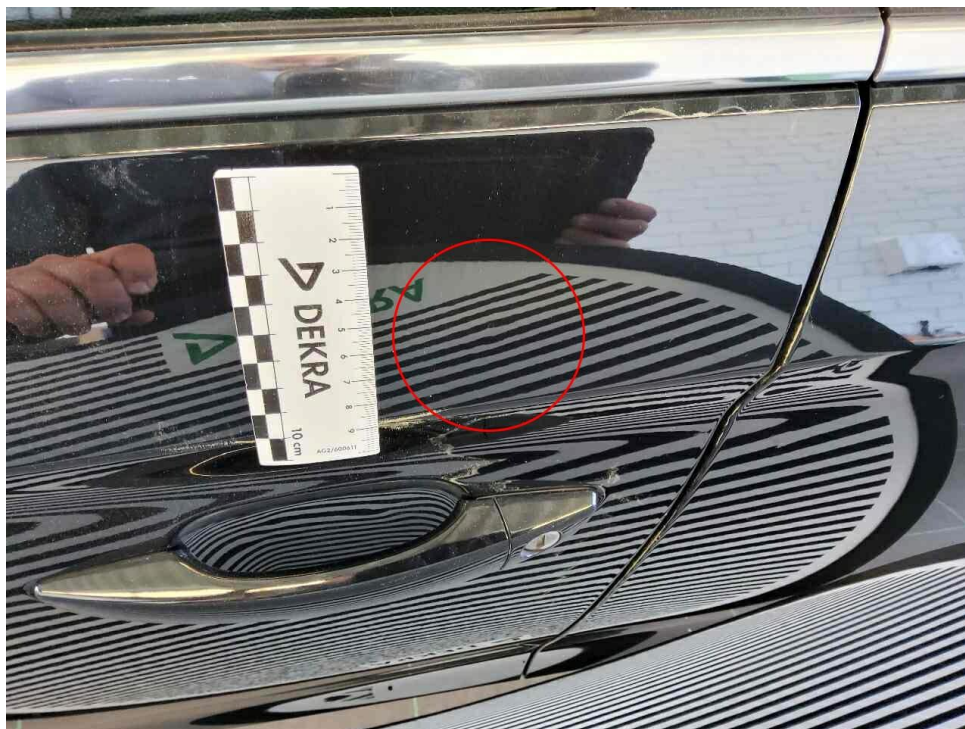
Bild 15 : Tür vorne links, eingedellt, Gebrauchsspur

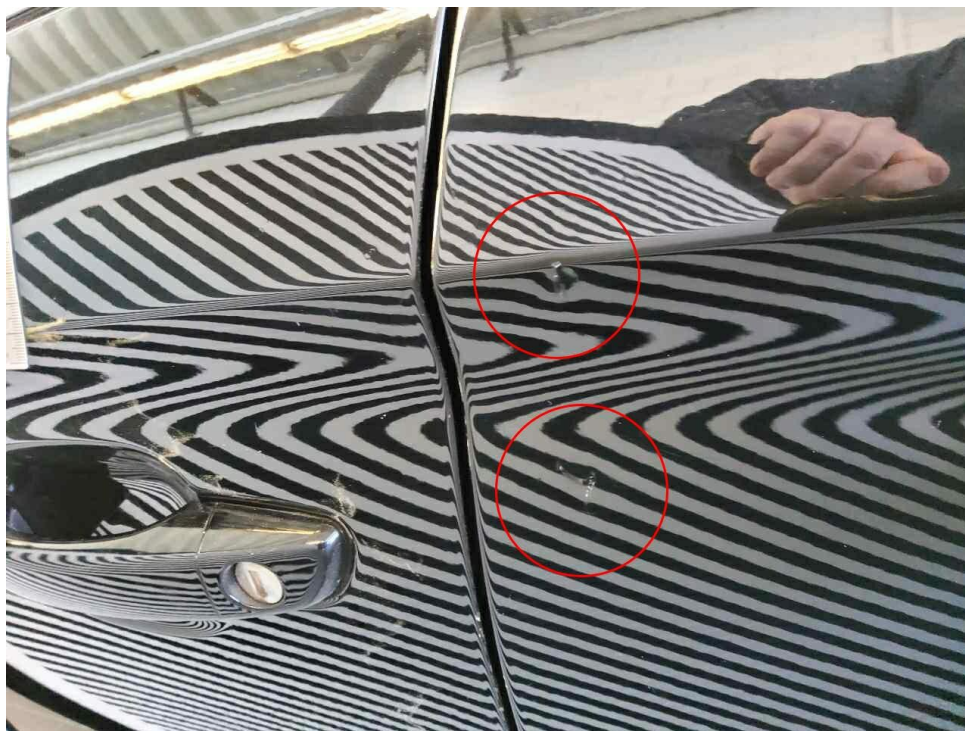
Bild 16 : Tür hinten links Lackierung, zerkratzt, lackieren mit Lackaufbau

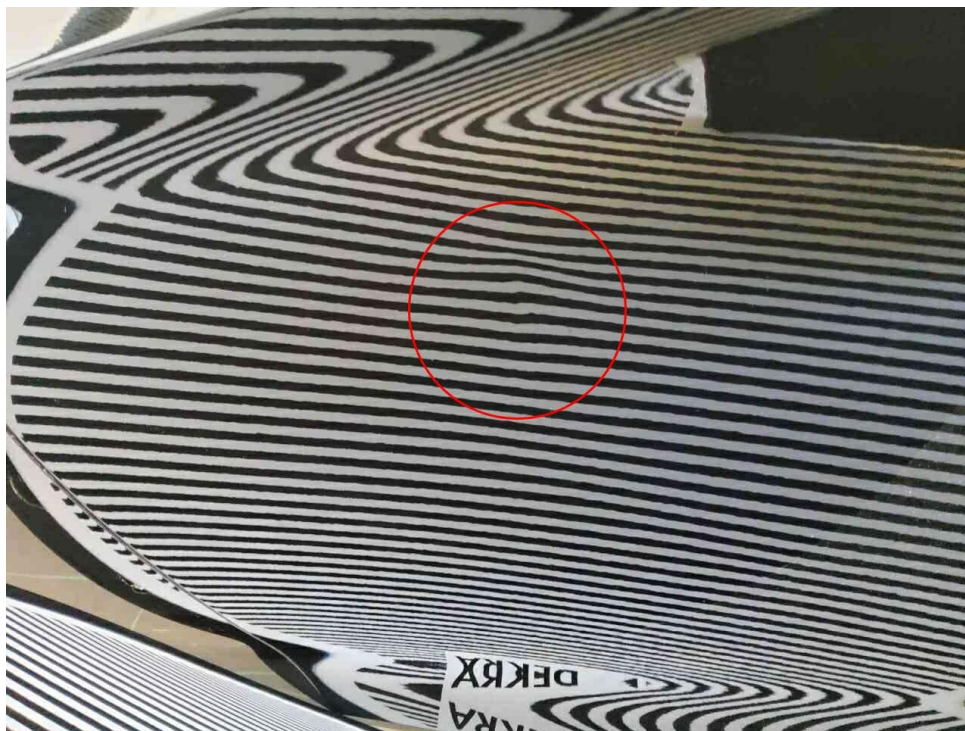
Bild 17 : Tür hinten links, eingedellt, drücken

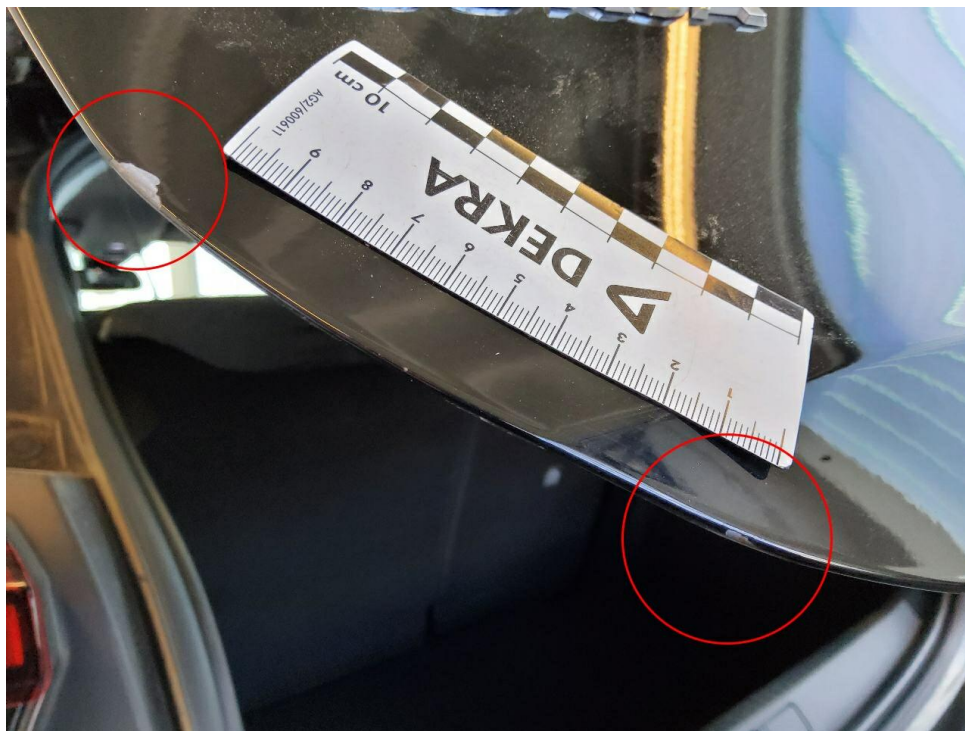
Bild 18 : Heckdeckel Kante, Lackabplatzer, smart repair

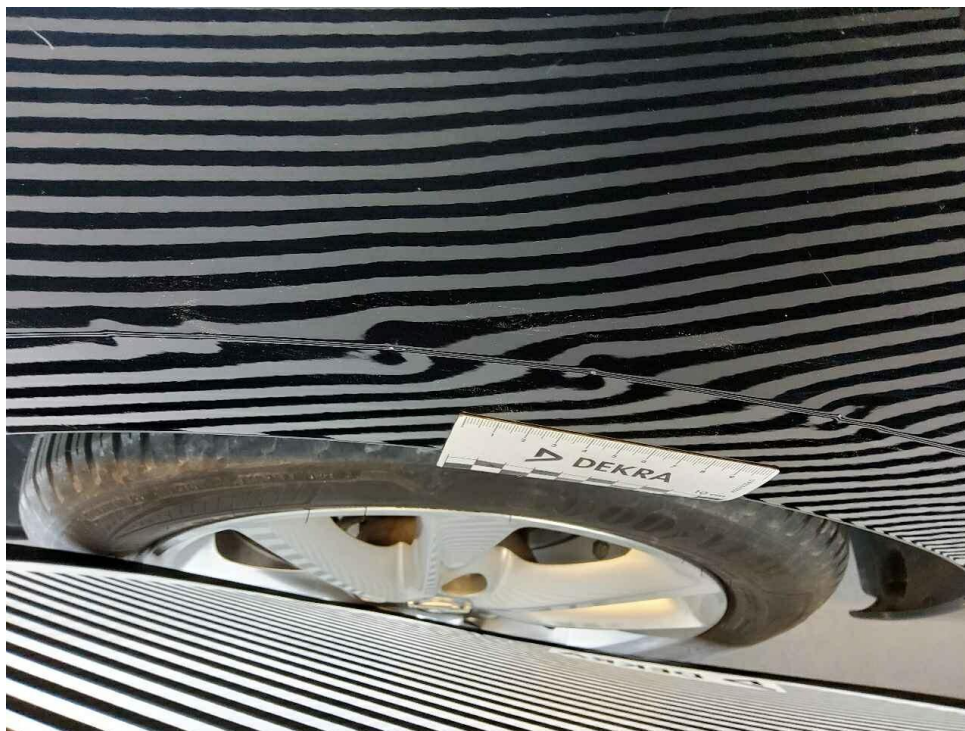
Bild 19 : Seitenteil hinten rechts, eingedellt, instandsetzen und lackieren mit Lackaufbau

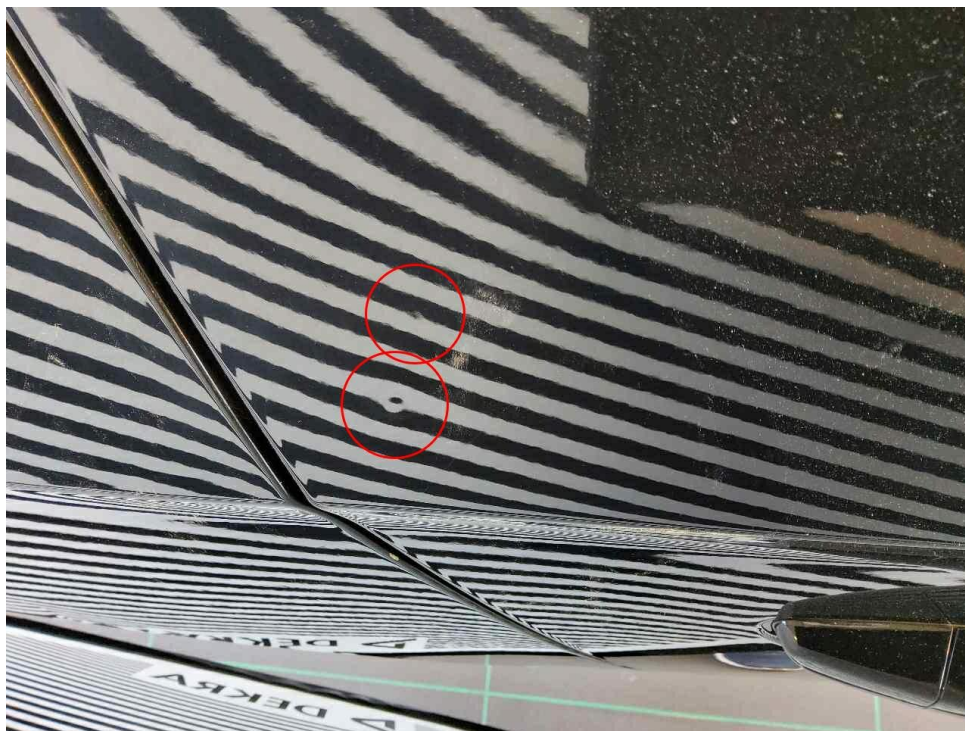
Bild 20 : Tür hinten rechts, eingedellt, drücken

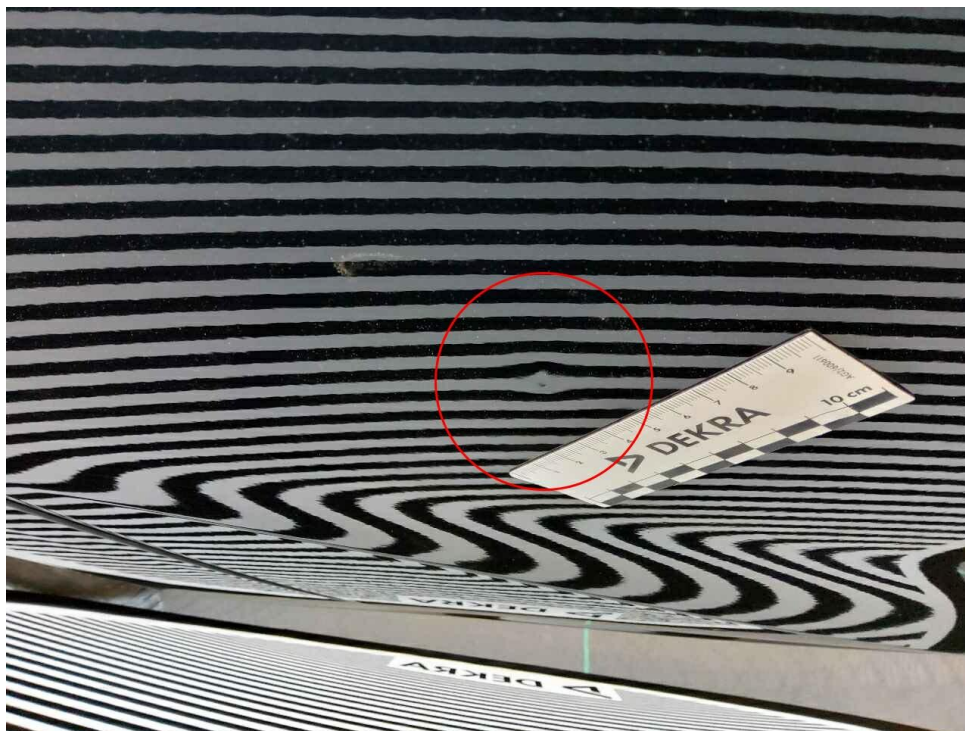
Bild 21 : Tür vorne rechts Lackierung, zerkratzt, lackieren mit Lackaufbau

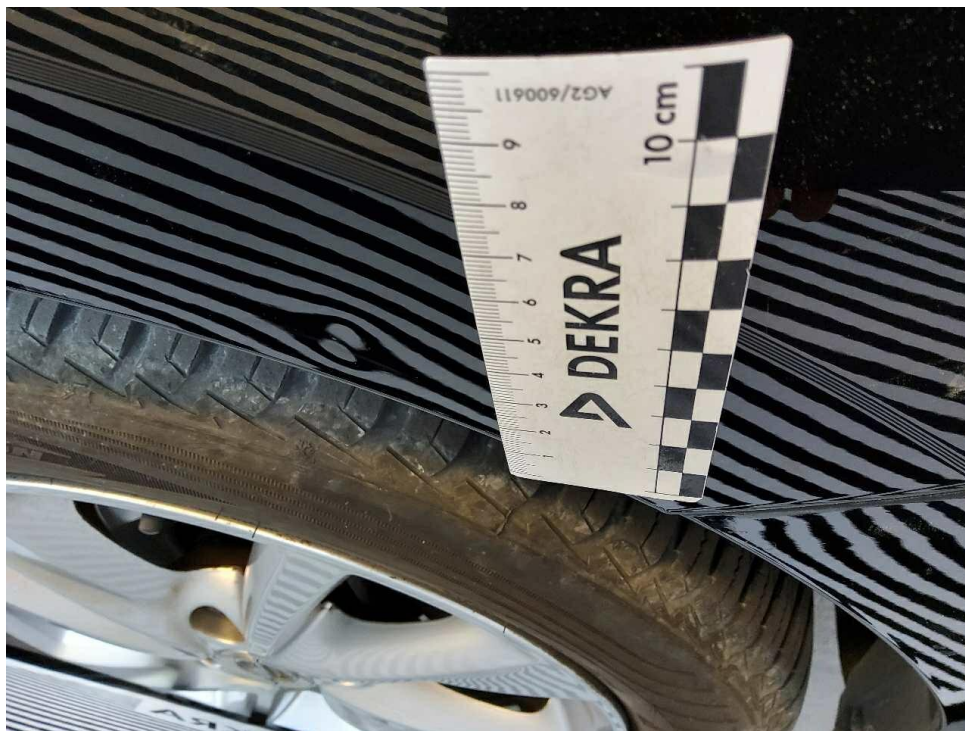
Bild 22 : Kotflügel vorne rechts, eingedellt, drücken

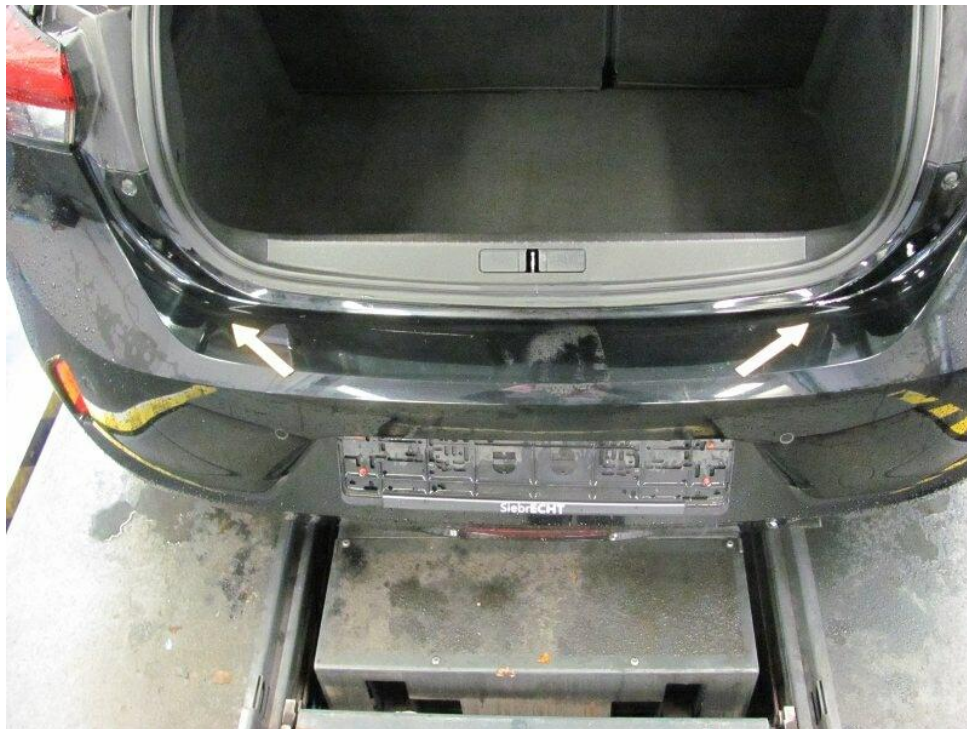
Bild 23 : Übersicht Stoßfängerverkleidung hinten zerkratzt

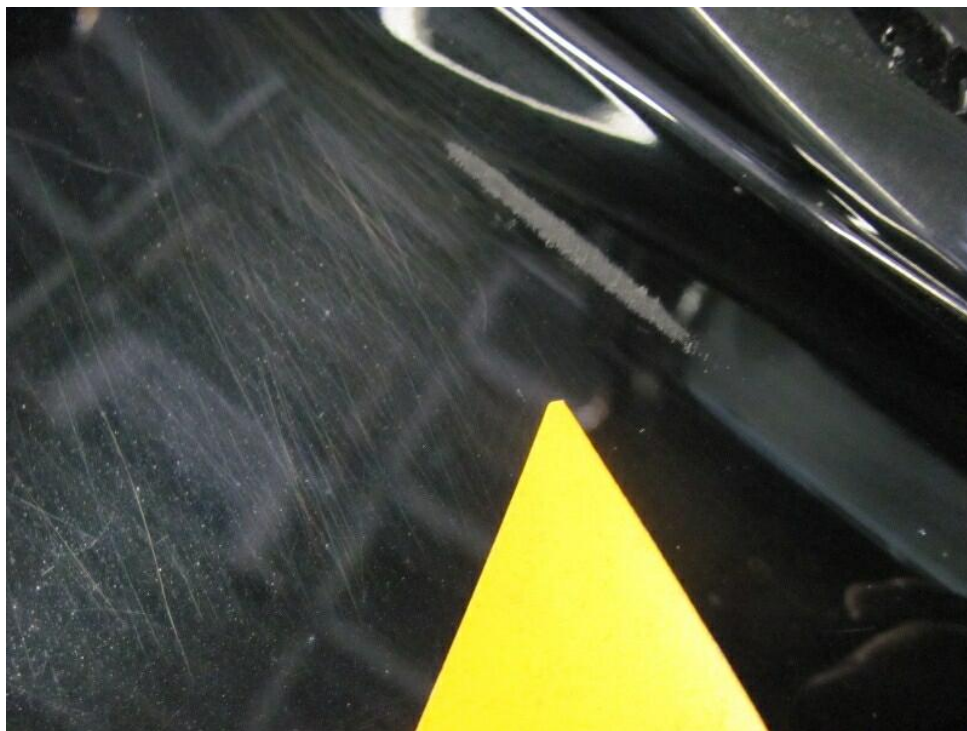
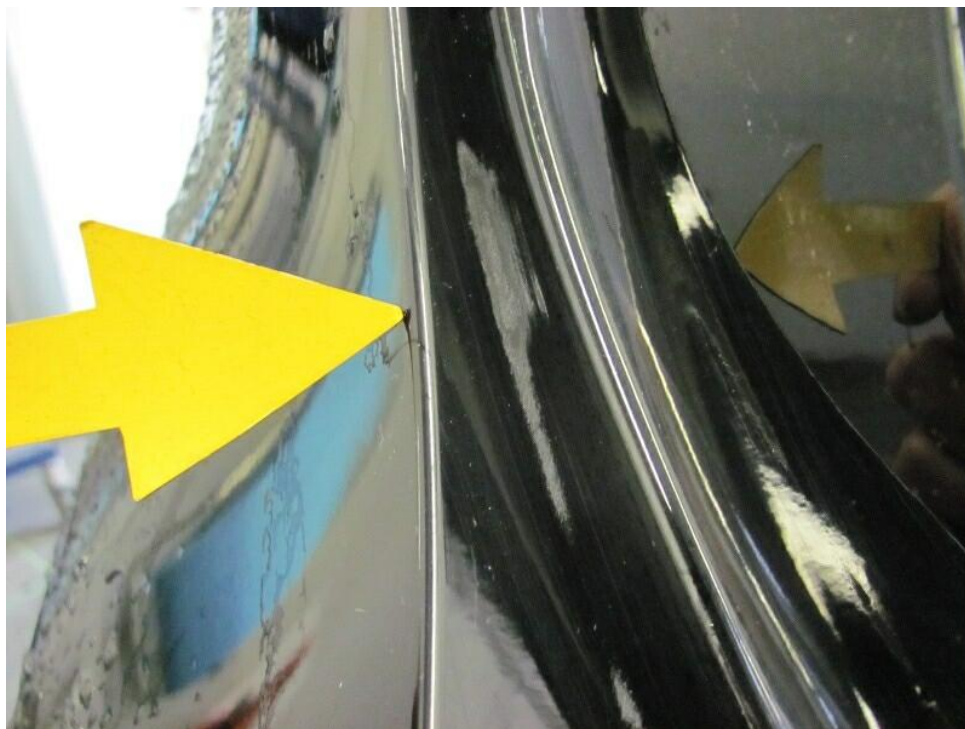
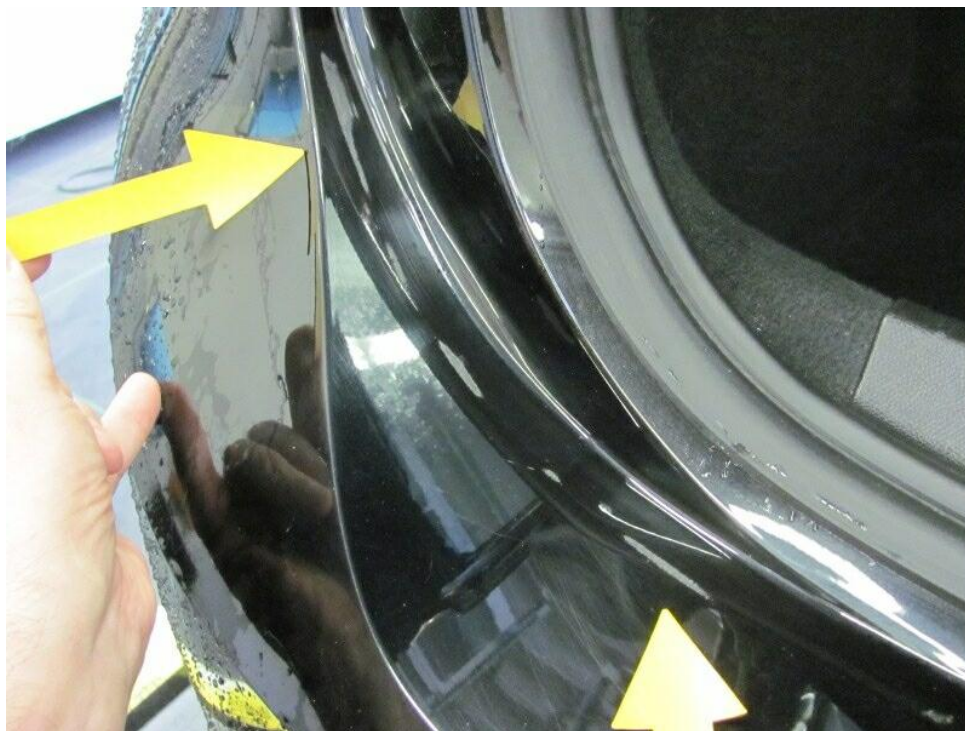
Bild 24 : Stoßfänger hinten Lackierung, zerkratzt, lackieren mit Lackaufbau, linksseitig

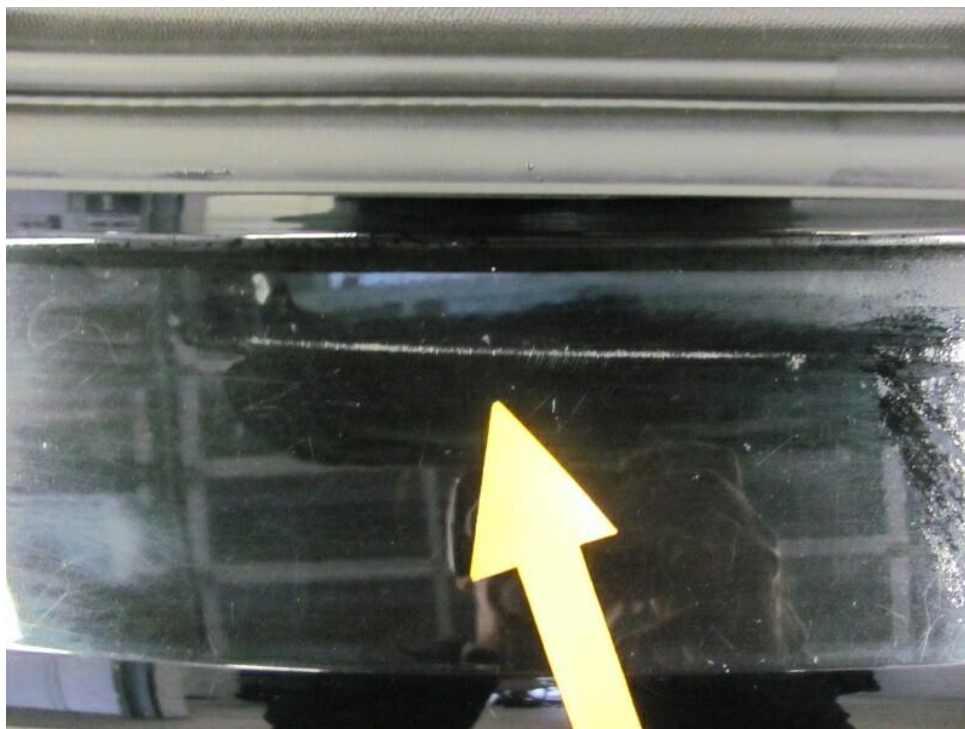
Bild 27 : Stoßfänger hinten Lackierung, zerkratzt, lackieren mit Lackaufbau, mittig

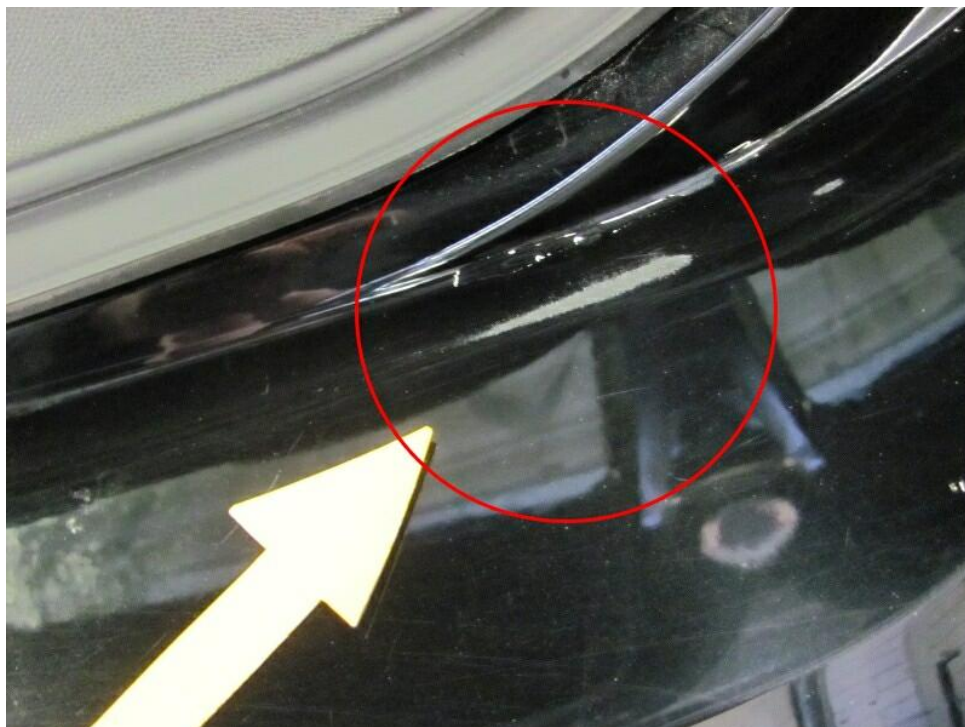
Bild 28 : Stoßfänger hinten Lackierung, zerkratzt, lackieren mit Lackaufbau, rechtseitig
