**» Übersicht**

| <b>Berichts-Nr:</b> | 10589176 |

| <b>Hersteller:</b> | Skoda |
| <b>Modell:</b> | Fabia |

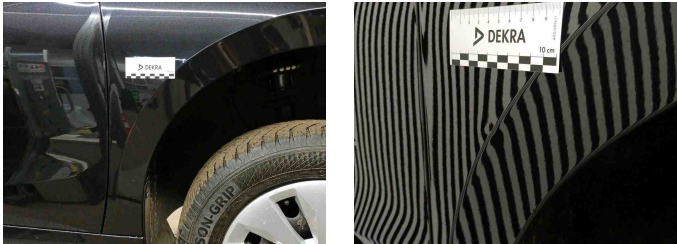
| Nr | Bauteil | Schadensbeschreibung | Reparaturempfehlung |
|---|---|---|---|
| 6 | Kotflügel vorne rechts | Delle(n) | Kaltdrücken |

6 - Kotflügel vorne rechts - Delle(n) - Kaltdrücken

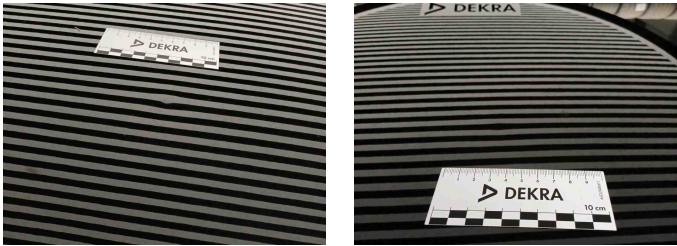
| Nr | Bauteil | Schadensbeschreibung | Reparaturempfehlung |
|---|---|---|---|
| 7 | Dach | Delle(n) | Kaltdrücken |

7 - Dach - Delle(n) - Kaltdrücken

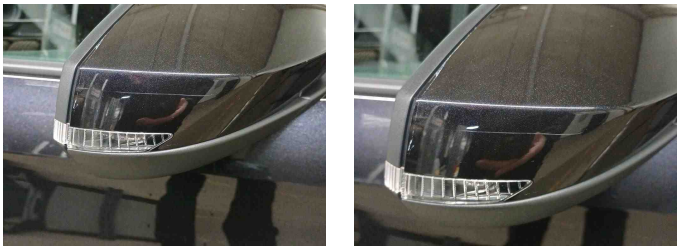
| Nr | Bauteil | Schadensbeschreibung | Reparaturempfehlung |
|---|---|---|---|
| 9 | Außenspiegel Gehäuse rechts | Kratzer | Polieren |

9 - Außenspiegel Gehäuse rechts - Kratzer - Polieren

| Kommentar | Schleifen/Polieren |
