# Zustandsbericht / Minderwertgutachten

Auftraggeber Mobilize Financial Services, eine Marke der RCI Banque S.A., Niederlassung  
Deutschland, Jagenbergstr. 1, 41468 Neuss  
Besichtigung 04.03.2026

Erstzulassung	21.02.2024	Letzte Zulassung	21.02.2024
Fahrzeugart	Personenkraftwagen	Hersteller	Renault
Typ / Verkaufsbez.	Austral (07.2022->) / Austral 1.3 TCe 160 Mild-Hybrid (EU 6d)	Aufbauart	Geländewagen
Türen	5	Sitzplätze	5
Fahrzeug-Ident.-Nr.	VF1RHN00571737467	HSN / TSN	3333 / BPR
DAT Europa-Code®	017201580110001	DAT Marktindex	DE001 6450
Km-Stand abgelesen	11824	Nächste HU §29 StVZO	02 / 2027
Energiequelle / Kraftstoff	Hybr.Benzin/E	Zylinderanzahl	4 / Reihenmotor
Leistung (kW)	116	Hubraum (ccm)	1332
Schadstoffklasse:	EURO6;WLTP;AP;PI/CI; M, N1 I	Antriebsart	Frontantrieb
Getriebe	Automatik /	Felgen	Leichtmetall
Farbe / Farbe	Grau / Metallic / Wasserbasis / 2-Schicht / BIYUY / Schwarz / Wasserbasis / 2-Schicht	Polster / Farbe	Stoff / Schwarz

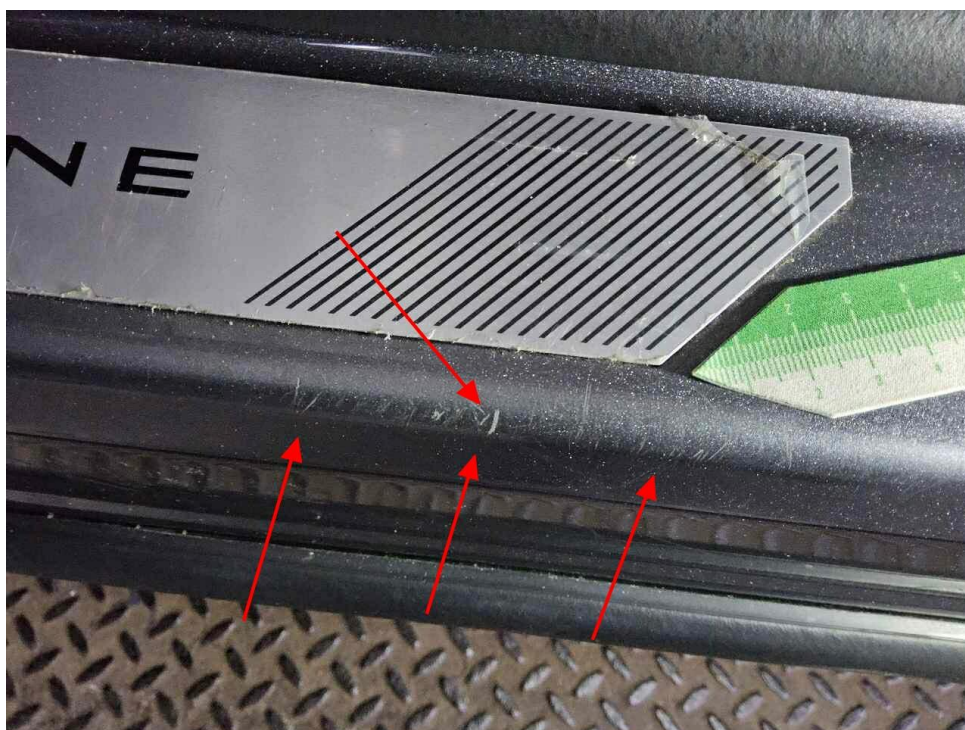
Bild 10 : Tür vorne links Einstieg Lackierung, zerkratzt, smart repair

1. Wartung/Ölwechsel fällig, erneuern (Bild 11, 12)
2. Leichtmetallfelge vorne rechts mehrfach verschrammt, erneuern (Bild 14, 15)
3. Leichtmetallfelge vorne links verschrammt, erneuern (Bild 16)
4. Stoßfänger hinten Spoiler mehrfach zerkratzt, erneuern
5. Leichtmetallfelge hinten rechts verschrammt, erneuern
6. Radlaufverkleidung hinten rechts zerkratzt, erneuern (Bild 23)
7. Frontspoiler Lackierung, zerkratzt, lackieren mit Lackaufbau (Bild 24, 25, 26)
8. Stoßfänger hinten Lackierung, zerkratzt, smart repair
9. Tür hinten rechts Einstieg Lackierung, zerkratzt, smart repair (Bild 13)
10. Tür vorne links Einstieg Lackierung, zerkratzt, smart repair (Bild 10)

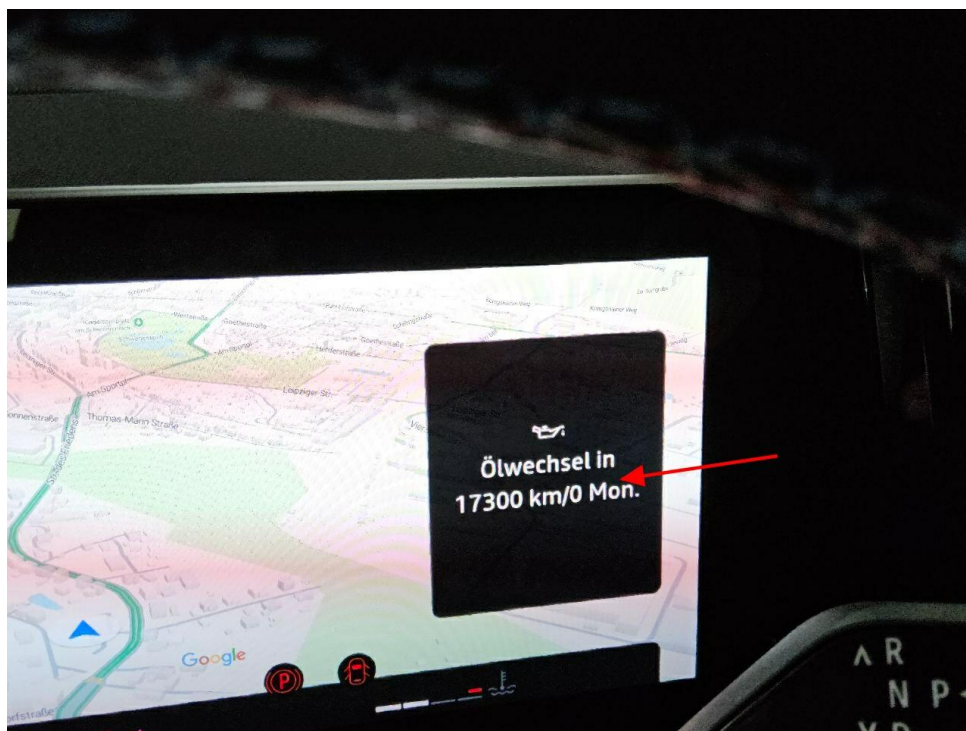
Bild 11 :   Wartung/Ölwechsel fällig

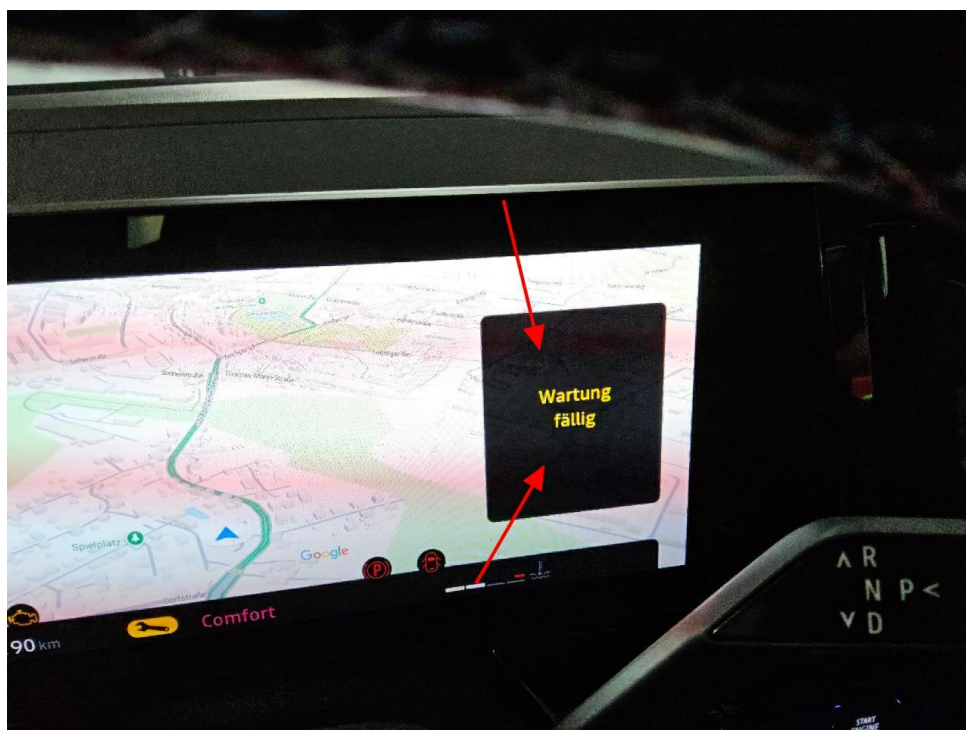
Bild 12 :   Wartung/Ölwechsel fällig

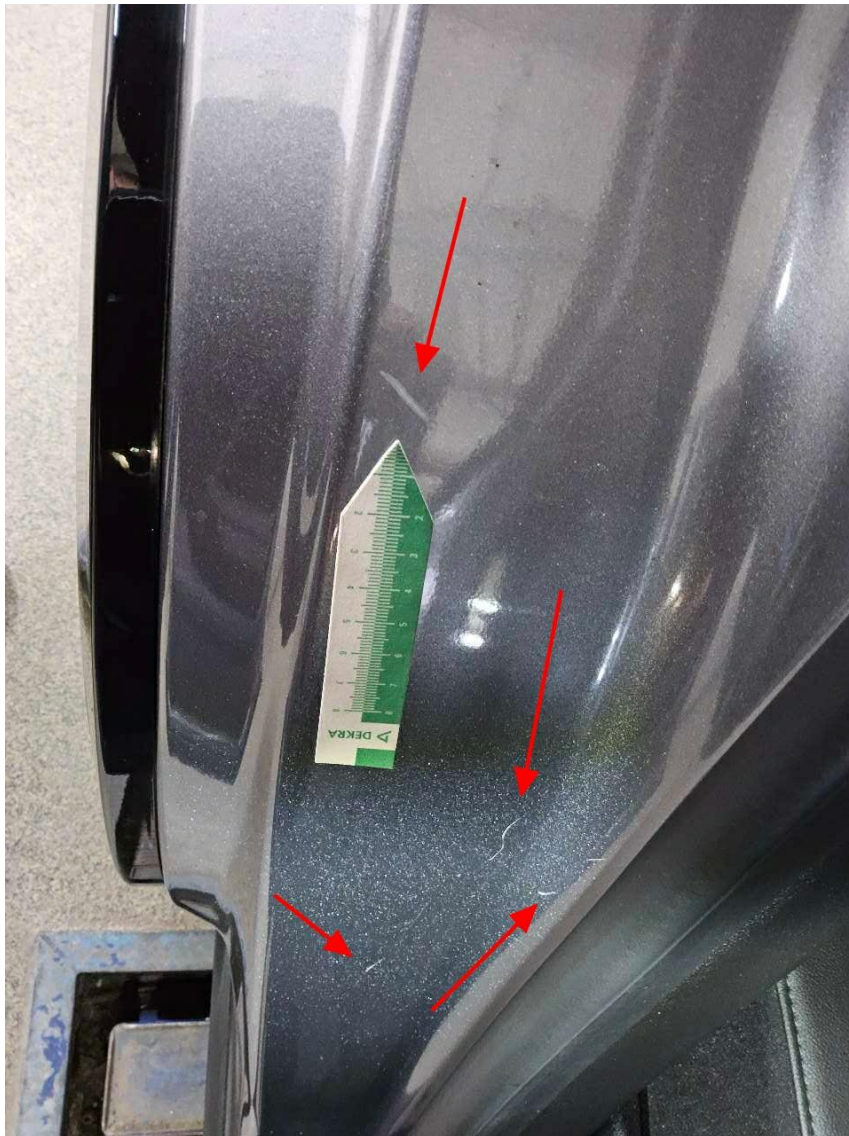
Bild 13 : Tür hinten rechts Einstieg Lackierung, zerkratzt, smart repair

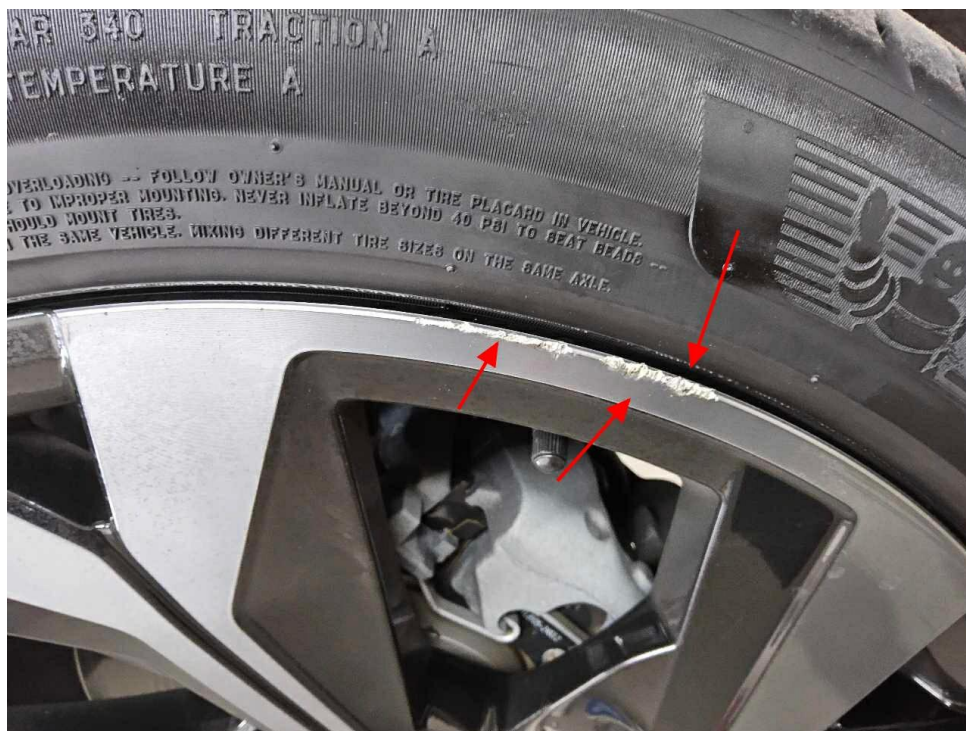
Bild 14 : Leichtmetallfelge vorne rechts mehrfach verschrammt

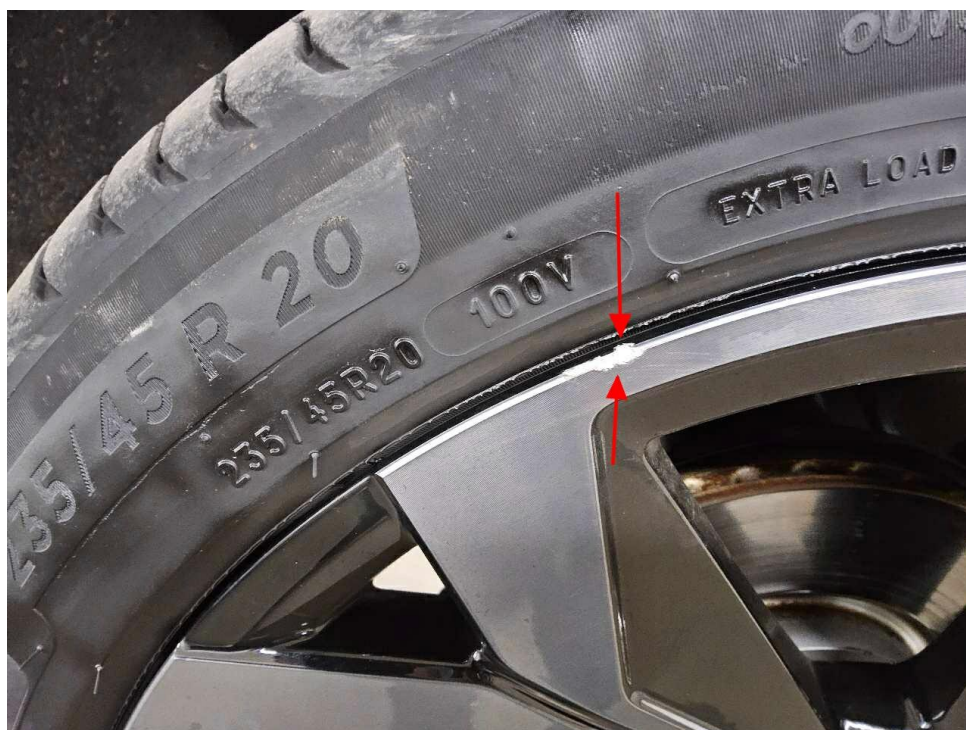
Bild 15 : Leichtmetallfelge vorne rechts mehrfach verschrammt

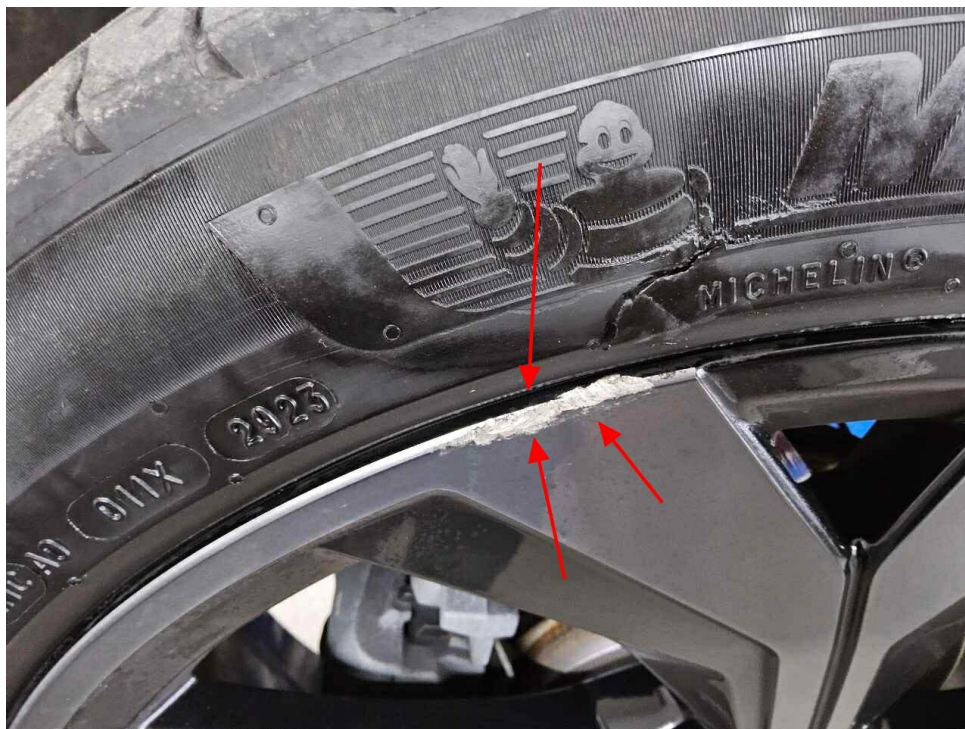
Bild 16 : Leichtmetallfelge vorne links verschrammt

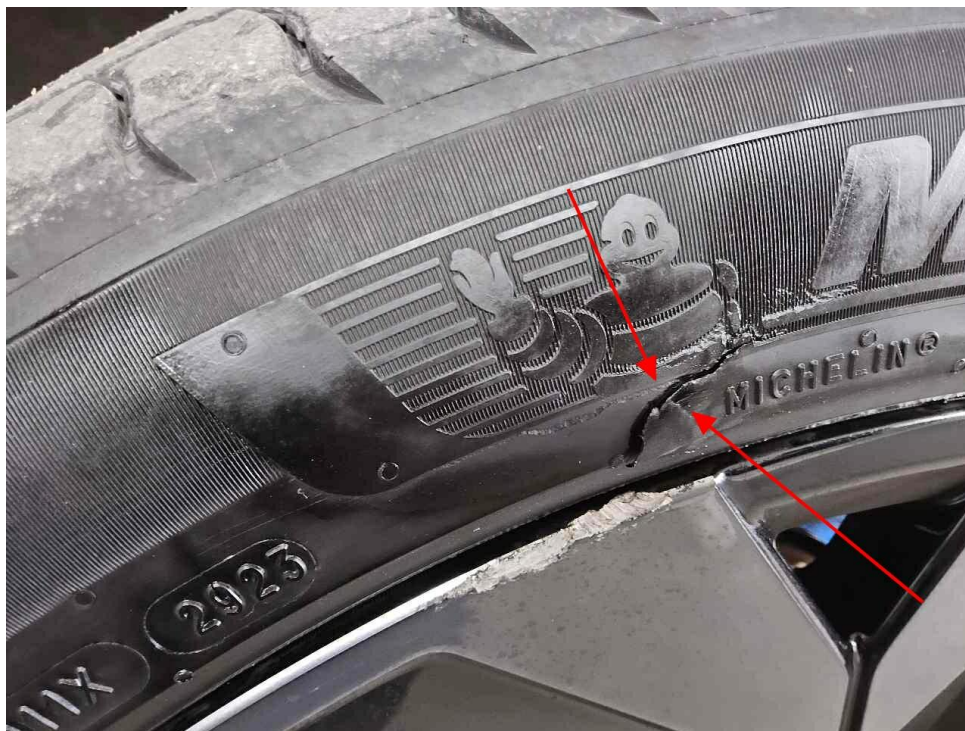
Bild 17 : Sommerreifen vorne links Flanke eingeschnitten

Profiltiefe	Art
vorne links	5 mm	SS
Legende		S/ Sommer /S Schaden /F Runflat /O Original

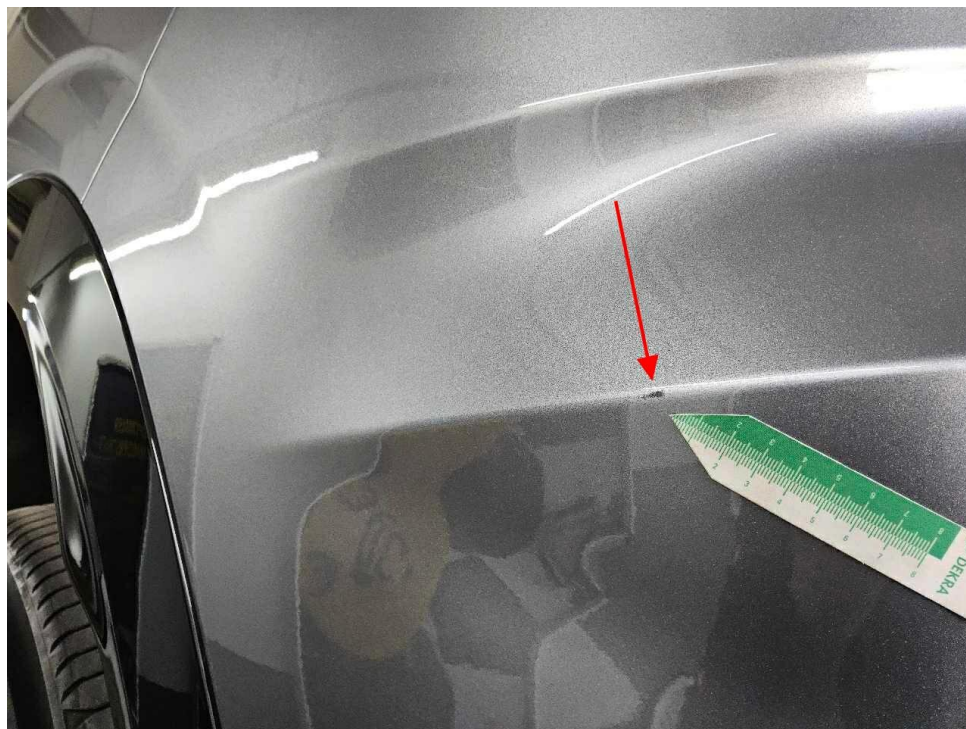
Bild 18 : Stoßfänger hinten links zerkratzt

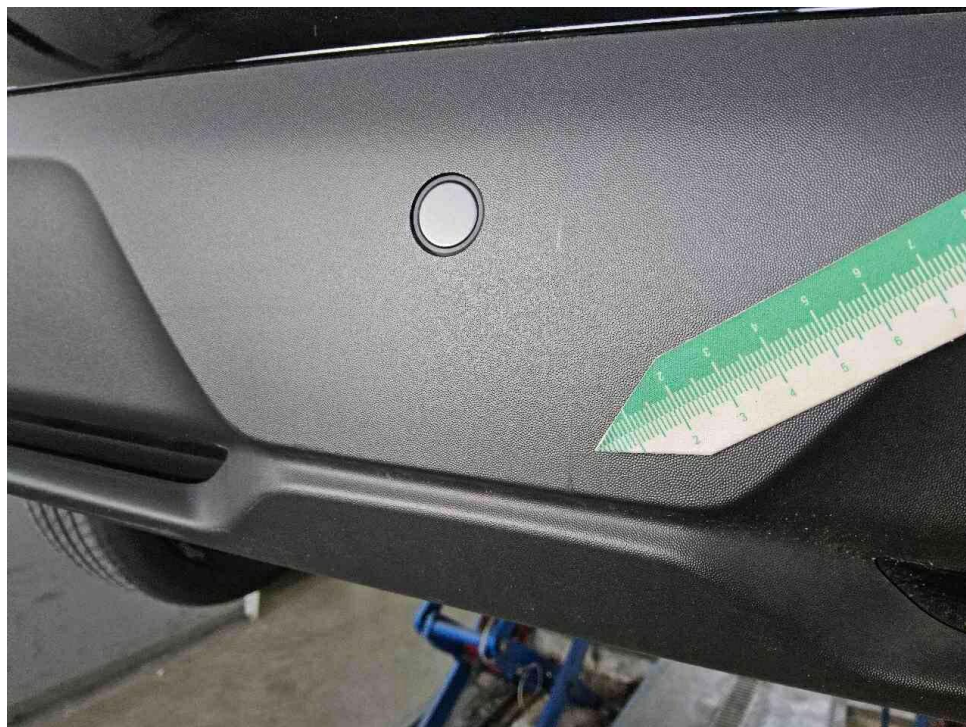
Bild 19 : Stoßfänger hinten Spoiler zerkratzt

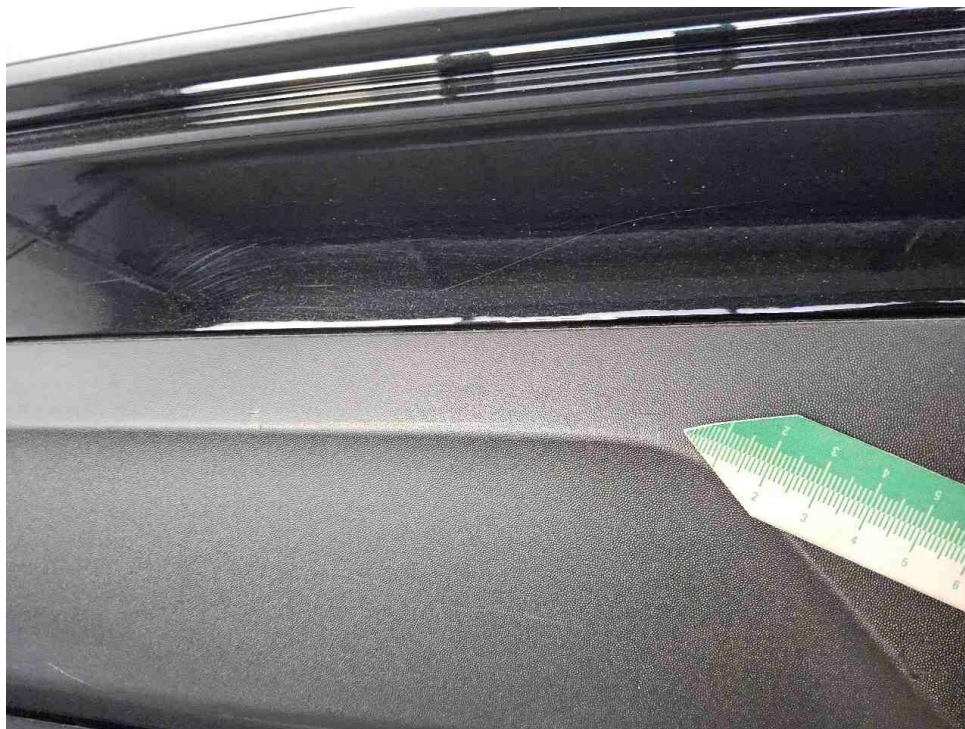
Bild 20 : Stoßfänger hinten Spoiler zerkratzt

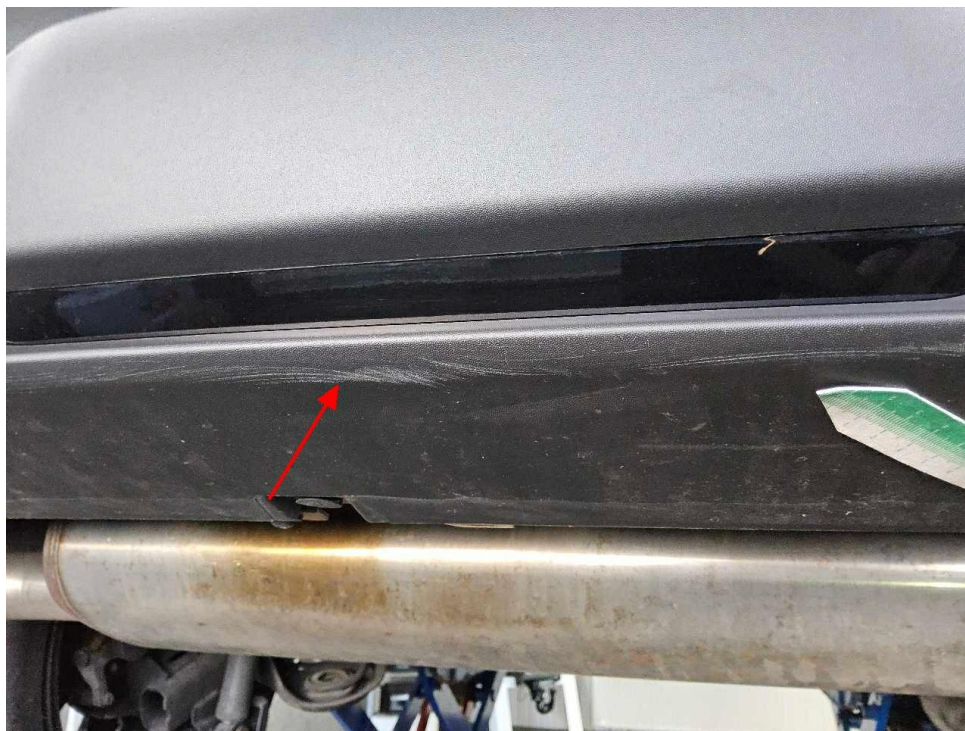
Bild 21 : Stoßfänger hinten Spoiler zerkratzt

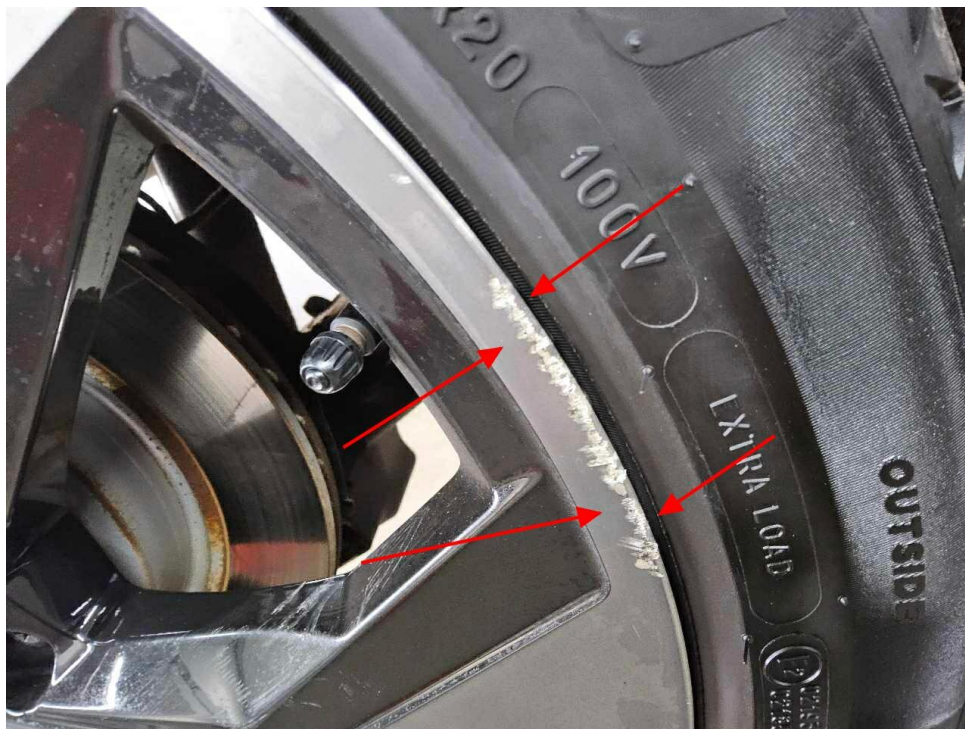
Bild 22 : Leichtmetallfelge hinten rechts zerkratzt

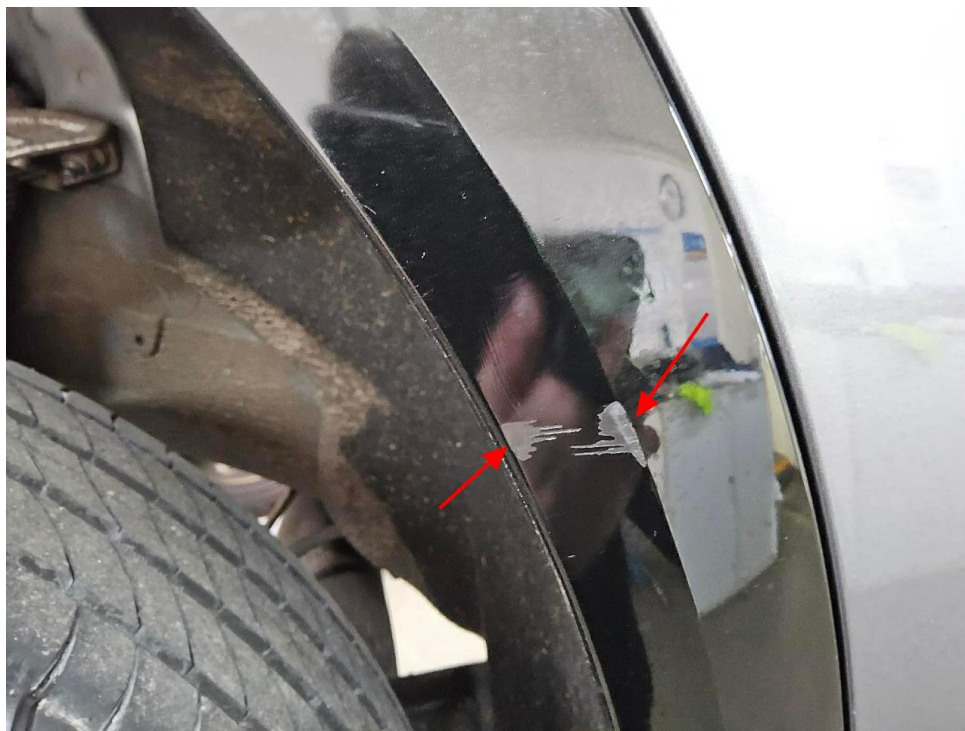
Bild 23 : Radlaufverkleidung hinten rechts zerkratzt

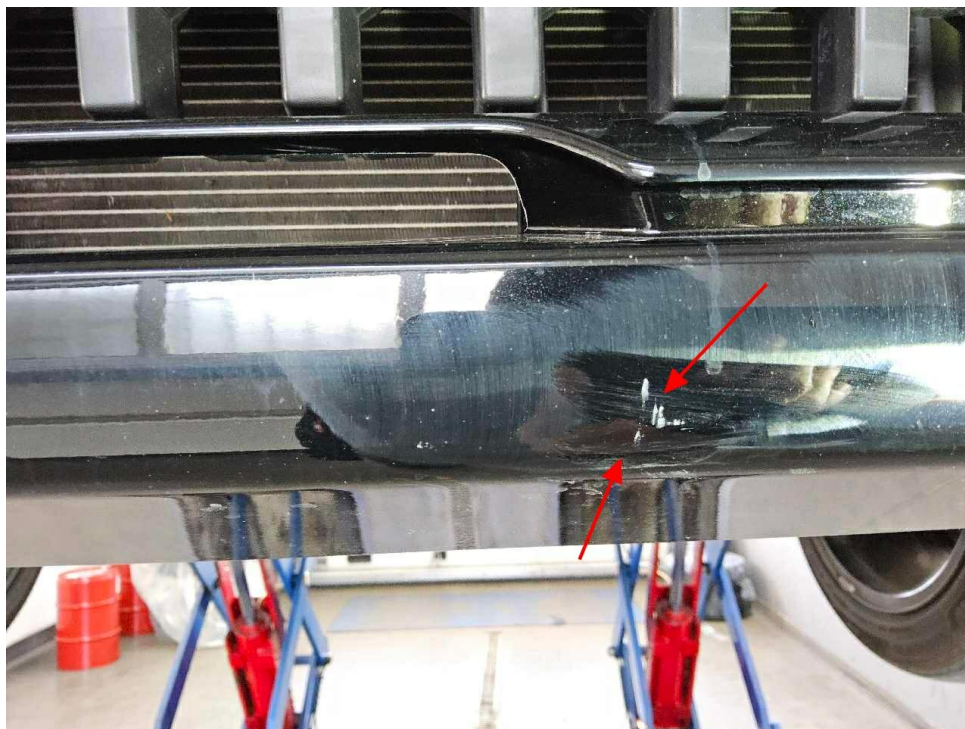
Bild 24 : Frontspoiler Lackierung, zerkratzt, lackieren mit Lackaufbau

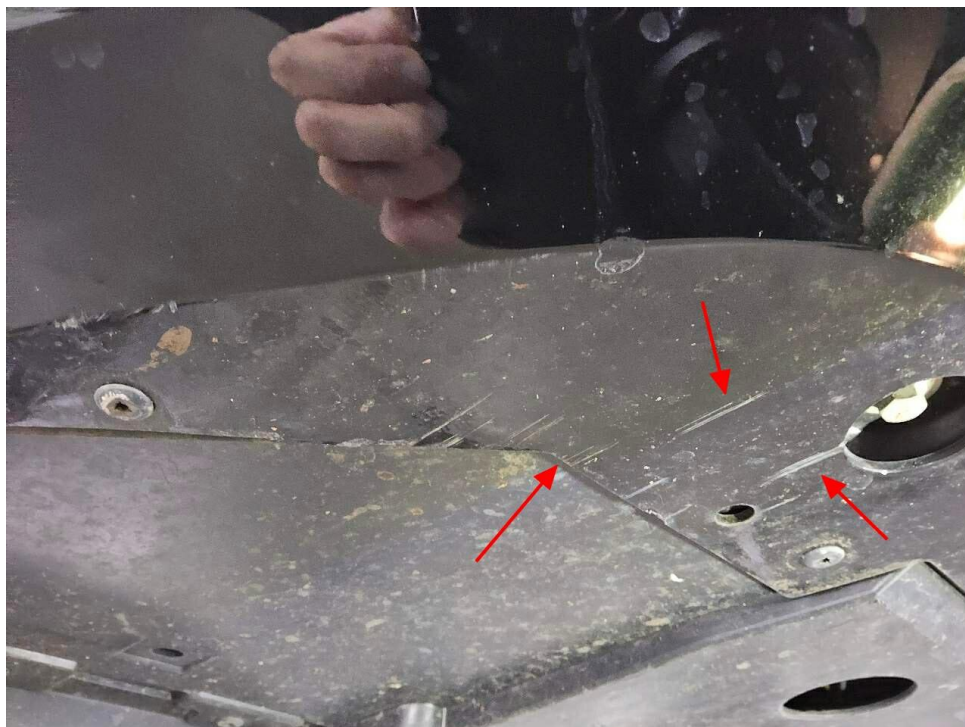
Bild 25 : Frontspoiler Lackierung, zerkratzt, lackieren mit Lackaufbau

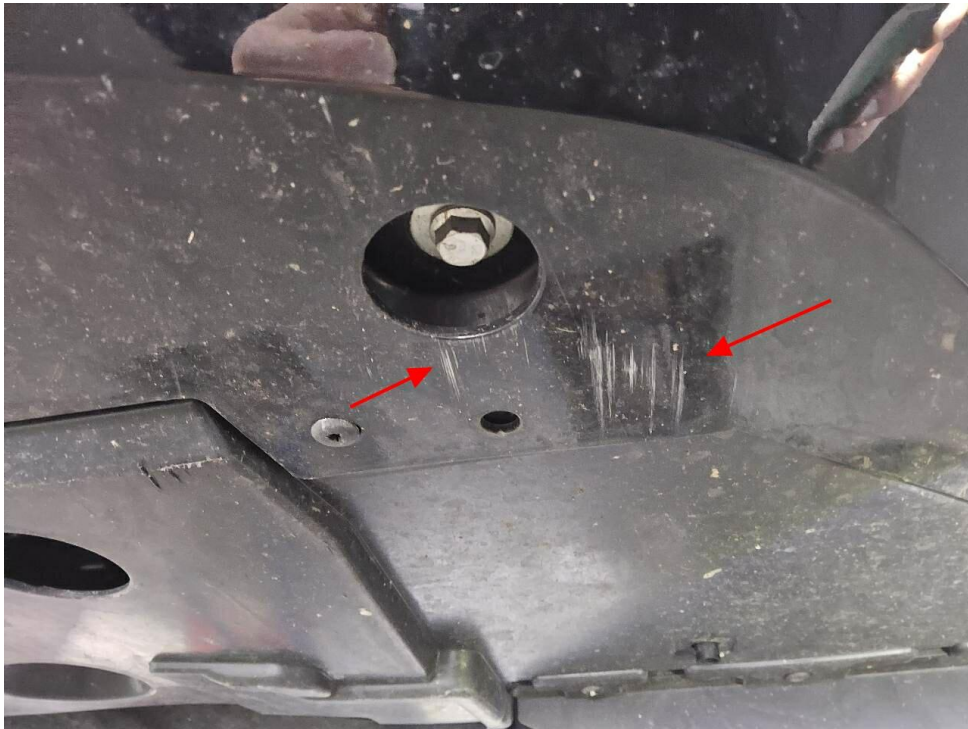
Bild 26 : Frontspoiler Lackierung, zerkratzt, lackieren mit Lackaufbau
