| <b>Fahrzeug:</b> | <b>OPEL Insignia 1.5 Diesel 90kW Elegance GS Schräghecklimousine 5-türig 1496 ccm 122 PS / 90 KW Diesel 6-Gang Manuell</b> | | |
| Amtliches Kennzeichen: | H -VH 0172 | Fahrgestell-Nummer: | W0VZT6EN7M1026039 |

## Zustandsbericht

| <b>Besichtigungsdatum</b> | 11.06.2026 |

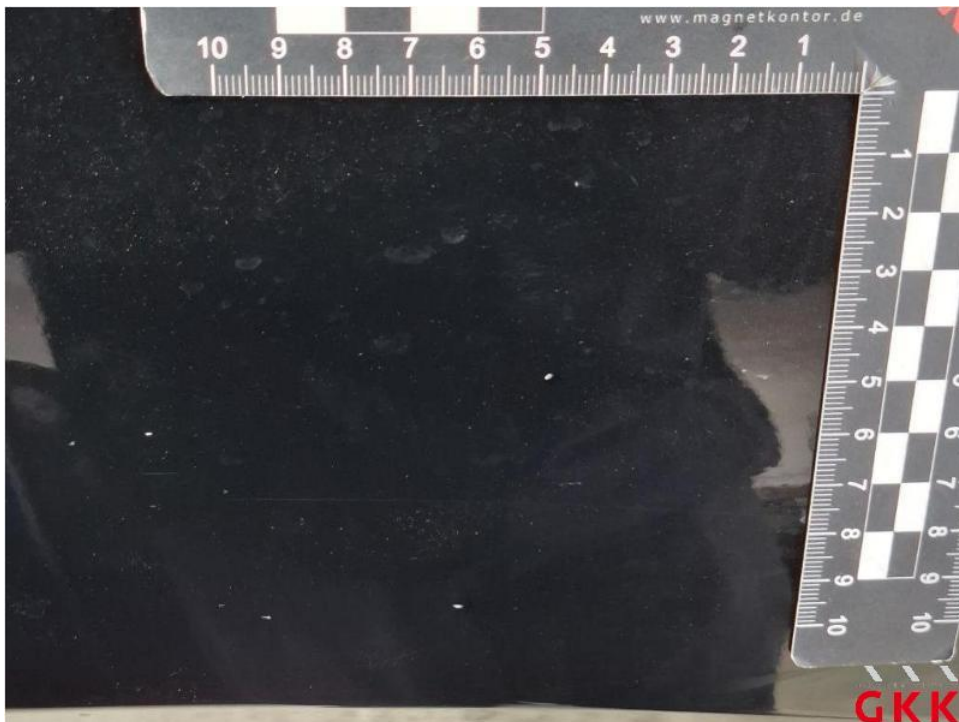
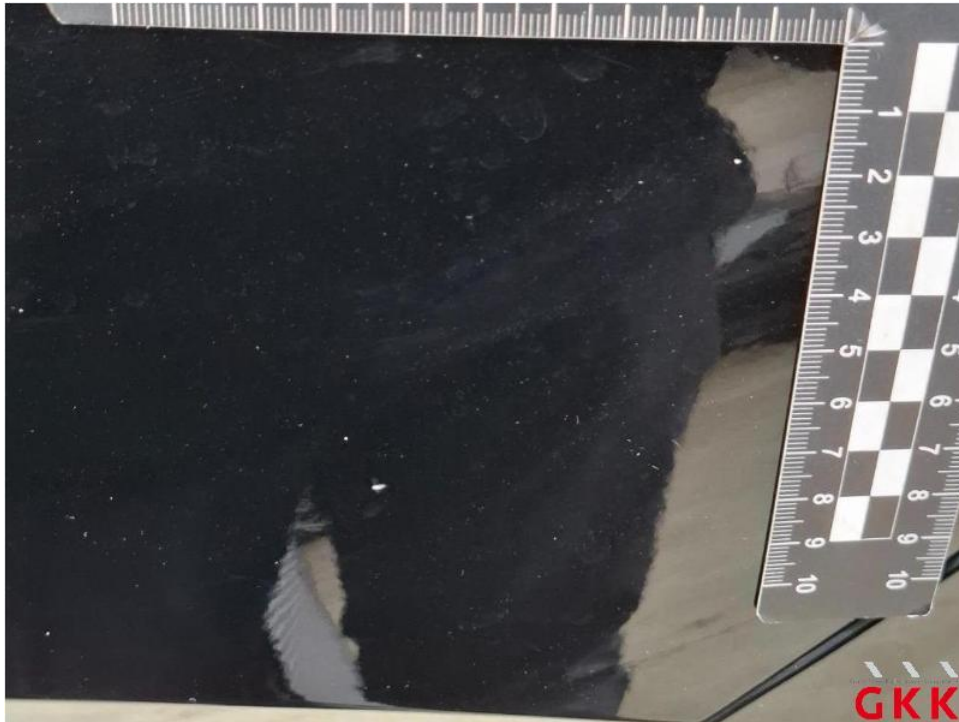
Kotflügel vorne rechts, Steinschlag und Kratzer (Bild 13, Bild 14, Bild 15)

Bild 13. Kotflügel vorne rechts, Steinschlag und Kratzer, lackieren

Bild 14. Kotflügel vorne rechts, Steinschlag und Kratzer, lackieren

Bild 15. Kotflügel vorne rechts, Steinschlag und Kratzer, lackieren

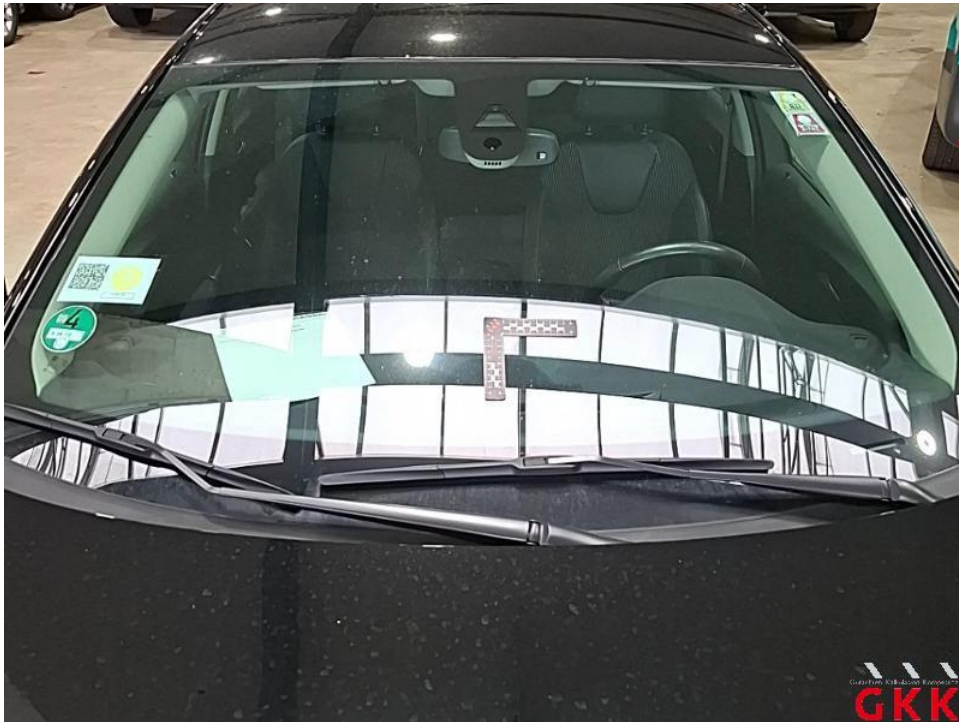
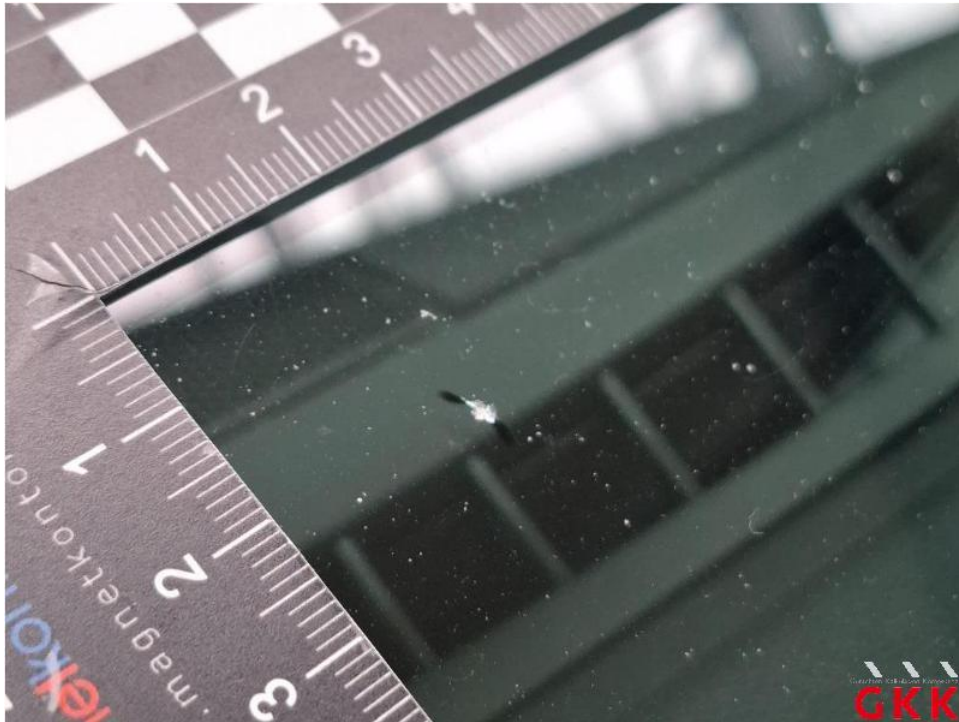
Frontscheibe mit Regensensor und Frontkamera, Steinschlag mit Rissbildung (Bild 16, Bild 17)

Bild 16. Frontscheibe, mit Regensensor und Frontkamera, Steinschlag mit Rissbildung, ersetzen

Bild 17. Frontscheibe, mit Regensensor und Frontkamera, Steinschlag mit Rissbildung, ersetzen

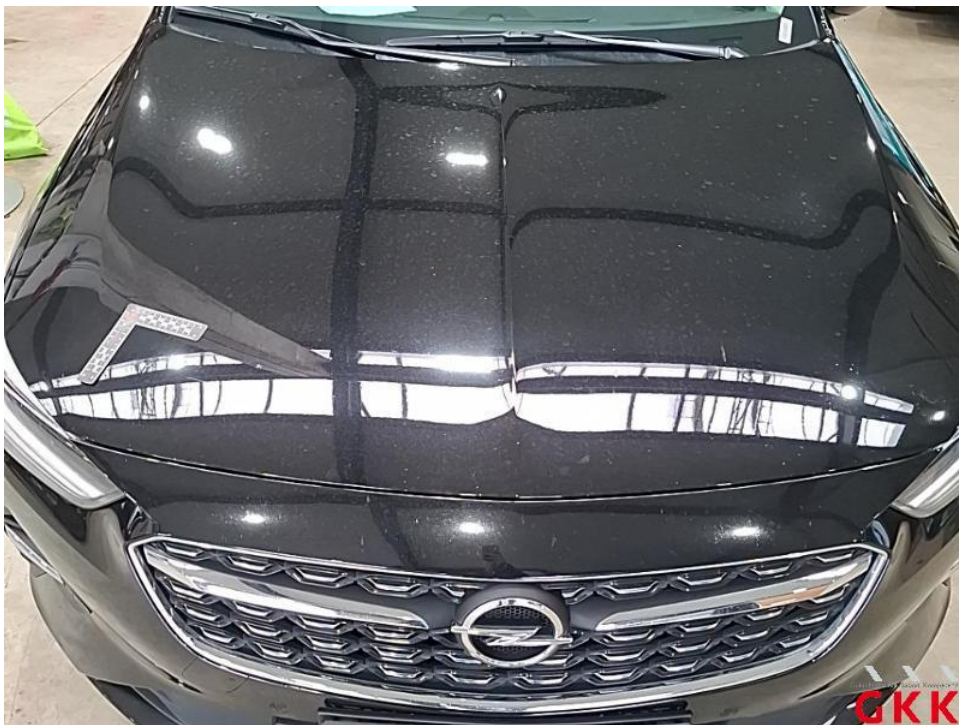
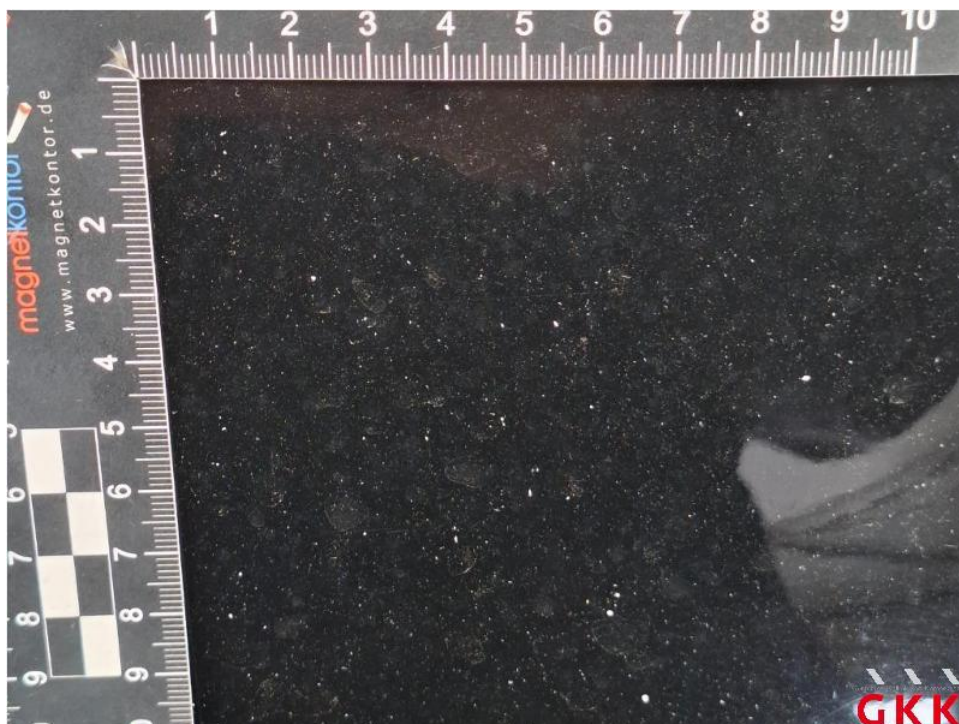
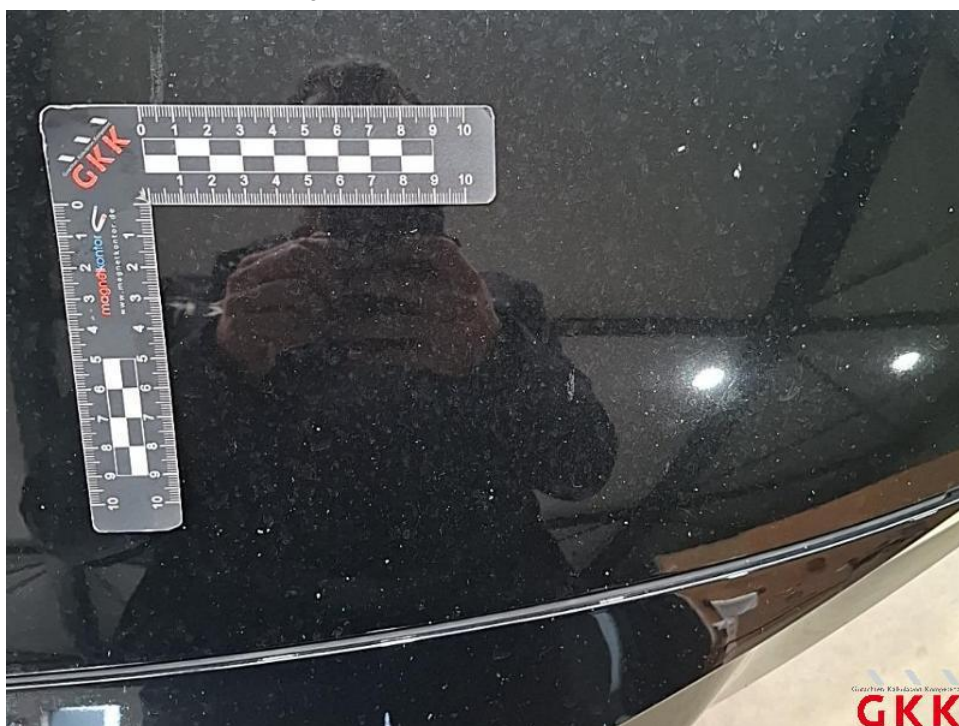
Motorhaube, Steinschlag und Kratzer (Bild 18, Bild 19, Bild 20)

Bild 18. Motorhaube, Steinschlag und Kratzer, lackieren

Bild 19. Motorhaube, Steinschlag und Kratzer, lackieren

Bild 20. Motorhaube, Steinschlag und Kratzer, lackieren

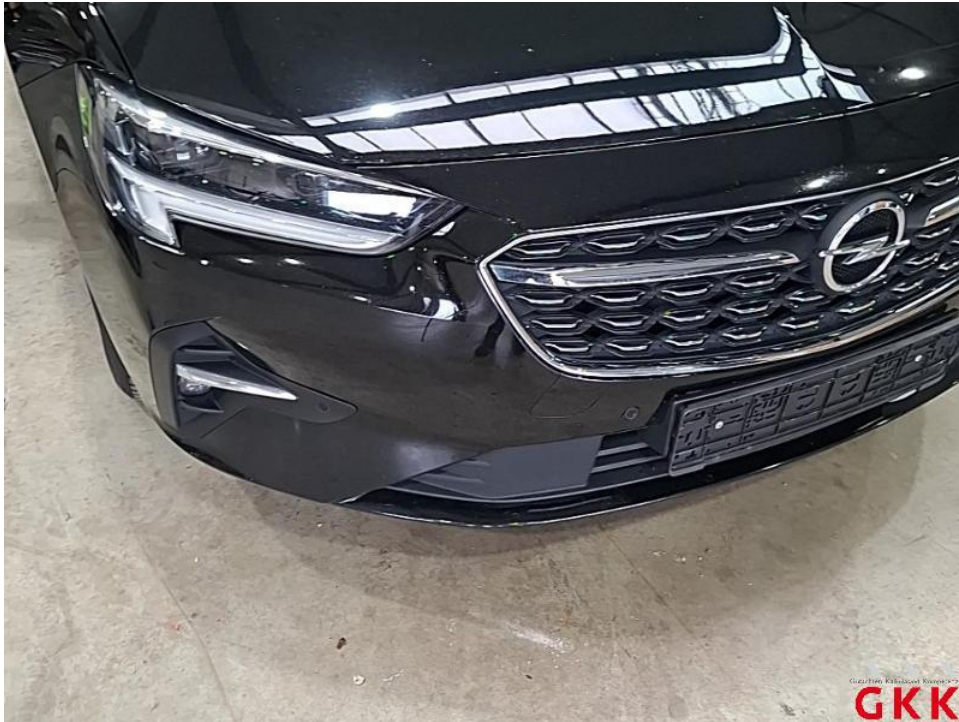
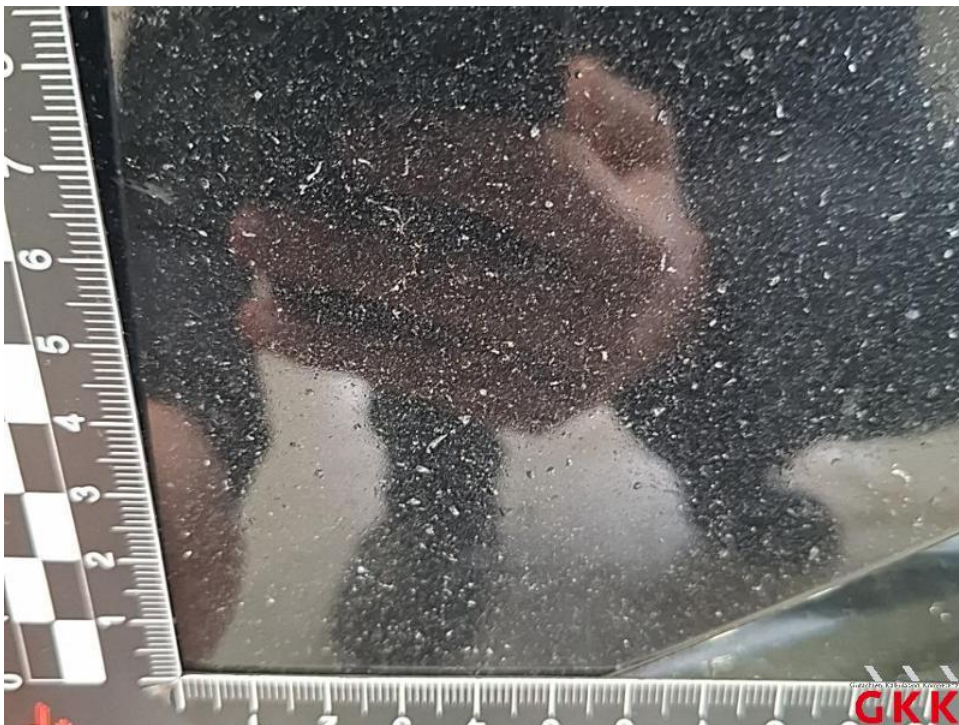
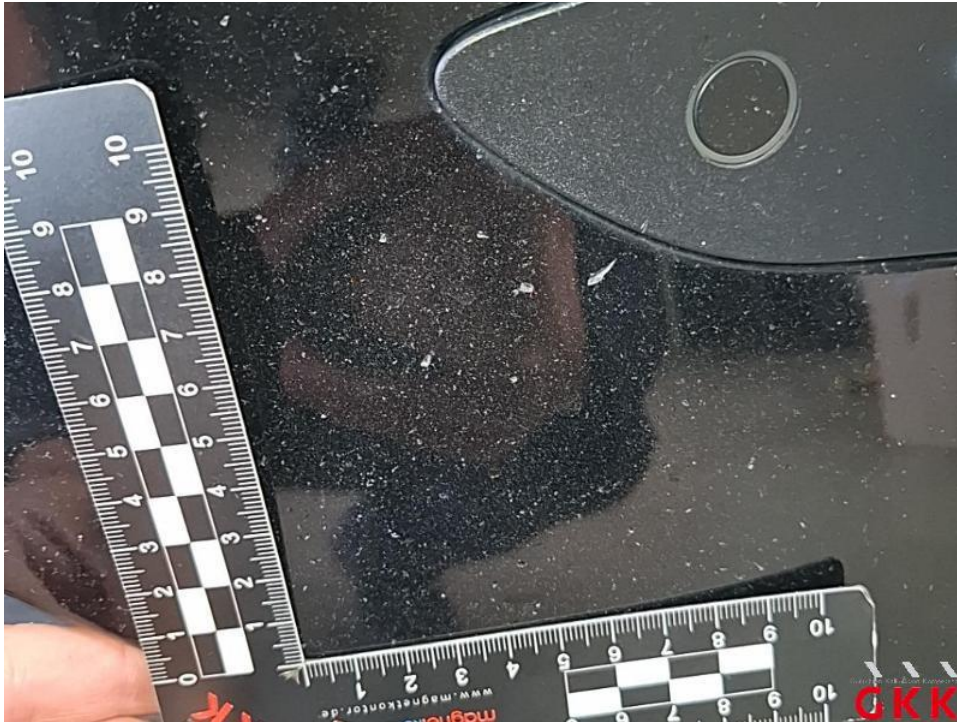
Stoßfänger vorne Verkleidung -lackiert-, Steinschlag und Kratzer (Bild 21, Bild 22, Bild 23)

Bild 21. Stoßfänger vorne, Verkleidung -lackiert-, Steinschlag und Kratzer, lackieren

Bild 22. Stoßfänger vorne, Verkleidung -lackiert-, Steinschlag und Kratzer, lackieren

Bild 23. Stoßfänger vorne, Verkleidung -lackiert-, Steinschlag und Kratzer, lackieren

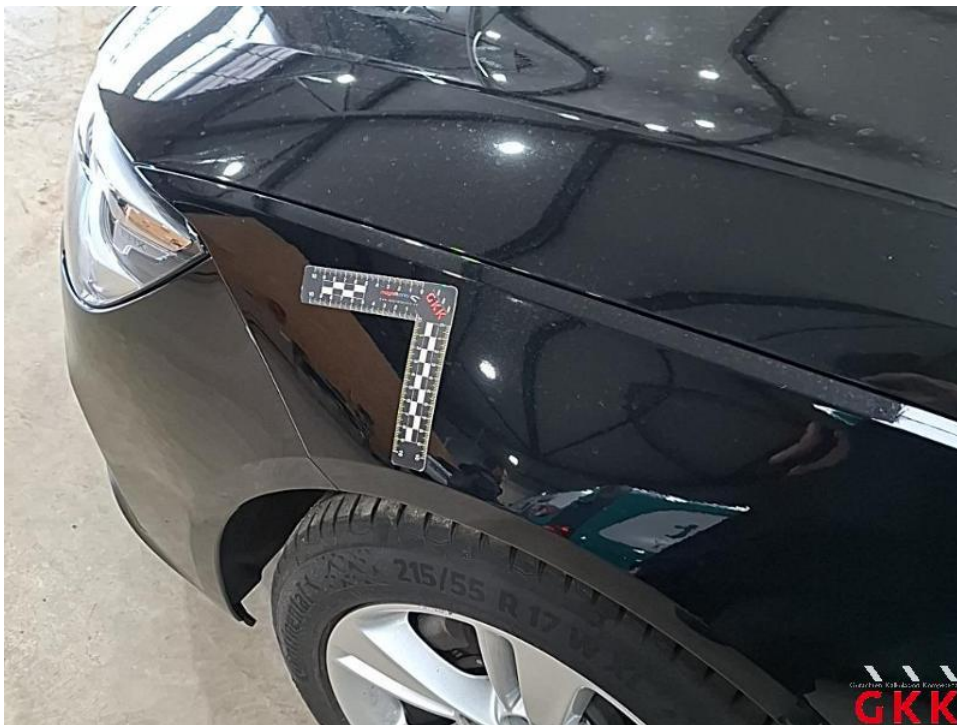
Kotflügel vorne links, verkratzt (Bild 24, Bild 25)

Bild 24. Kotflügel vorne links, verkratzt, auslegen, schleifen, polieren

Bild 25. Kotflügel vorne links, verkratzt, auslegen, schleifen, polieren

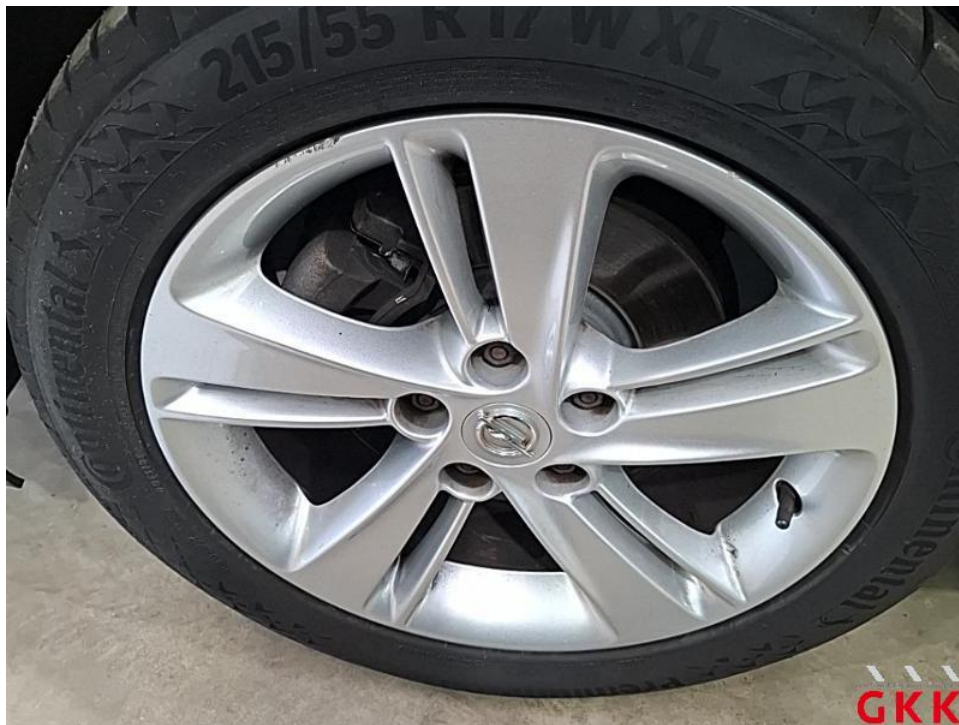
LM-Rad vorne links, Materialabtrag (Bild 26, Bild 27, Bild 28)

Bild 26. LM-Rad, vorne links, Materialabtrag, ersetzen

Bild 27. LM-Rad, vorne links, Materialabtrag, ersetzen

Bild 28. LM-Rad, vorne links, Materialabtrag, ersetzen

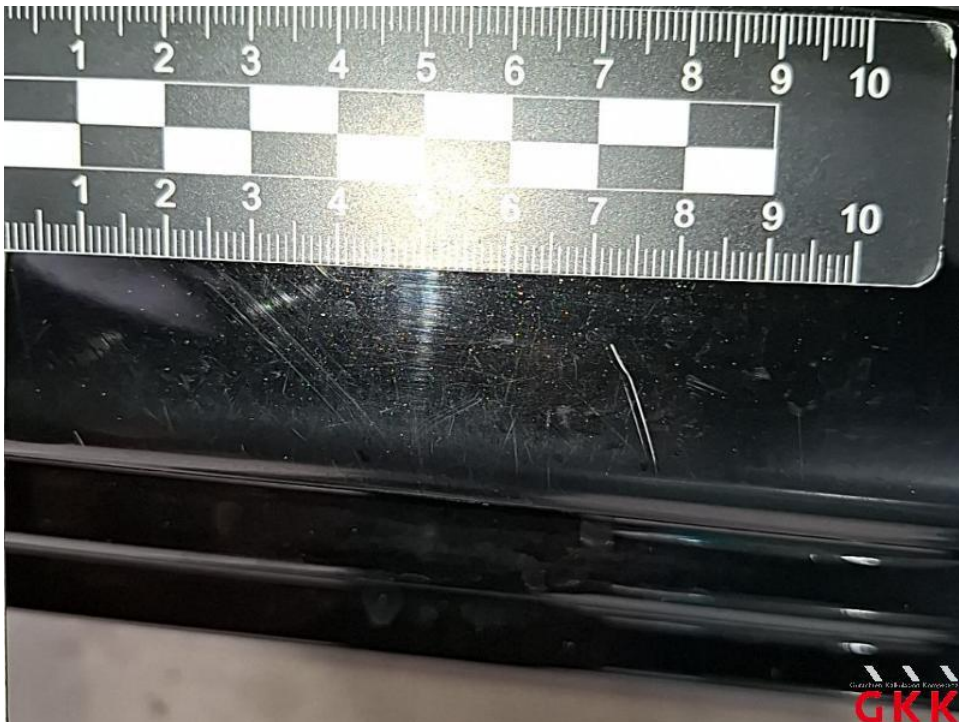
Tür vorne links Einstieg, verkratzt (Bild 29, Bild 30, Bild 31)

Bild 29. Tür vorne links, Einstieg, verkratzt, lackieren

Bild 30. Tür vorne links, Einstieg, verkratzt, lackieren

Bild 31. Tür vorne links, Einstieg, verkratzt, lackieren

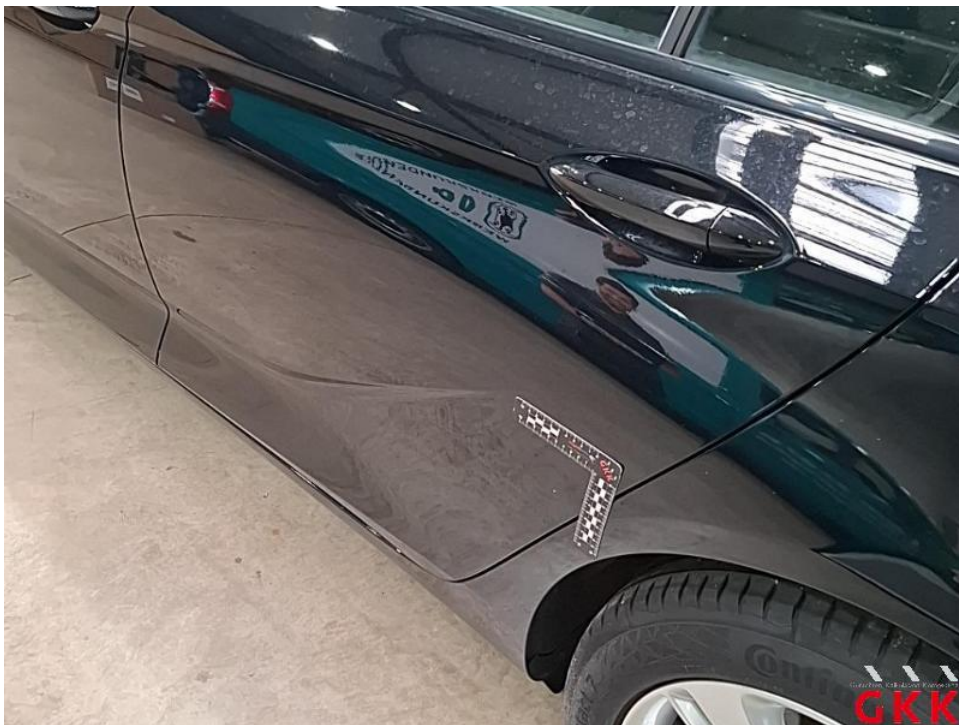
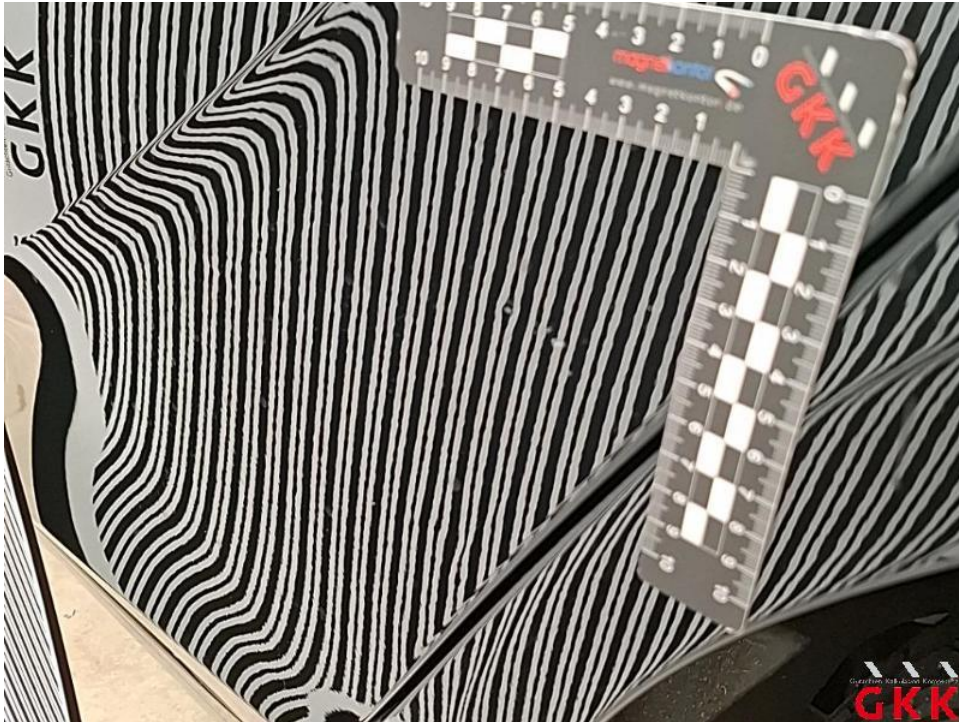
Tür hinten links, beschädigt (Bild 32, Bild 33, Bild 34)

Bild 32. Tür hinten links, beschädigt, instand setzen - lackieren

Bild 33. Tür hinten links, beschädigt, instand setzen - lackieren

Bild 34. Tür hinten links, beschädigt, instand setzen - lackieren

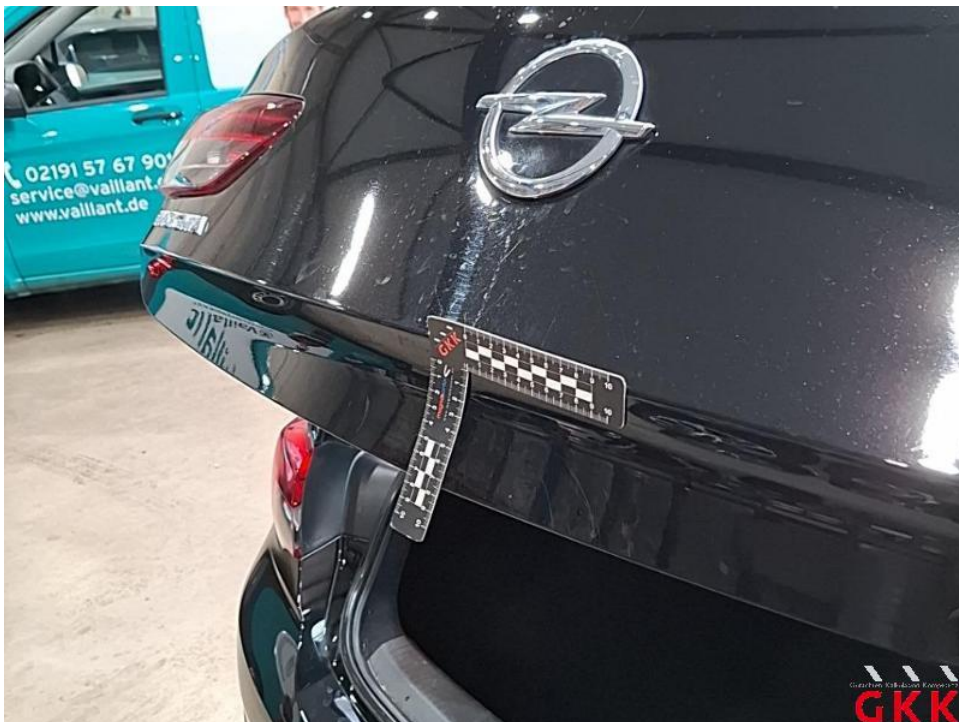
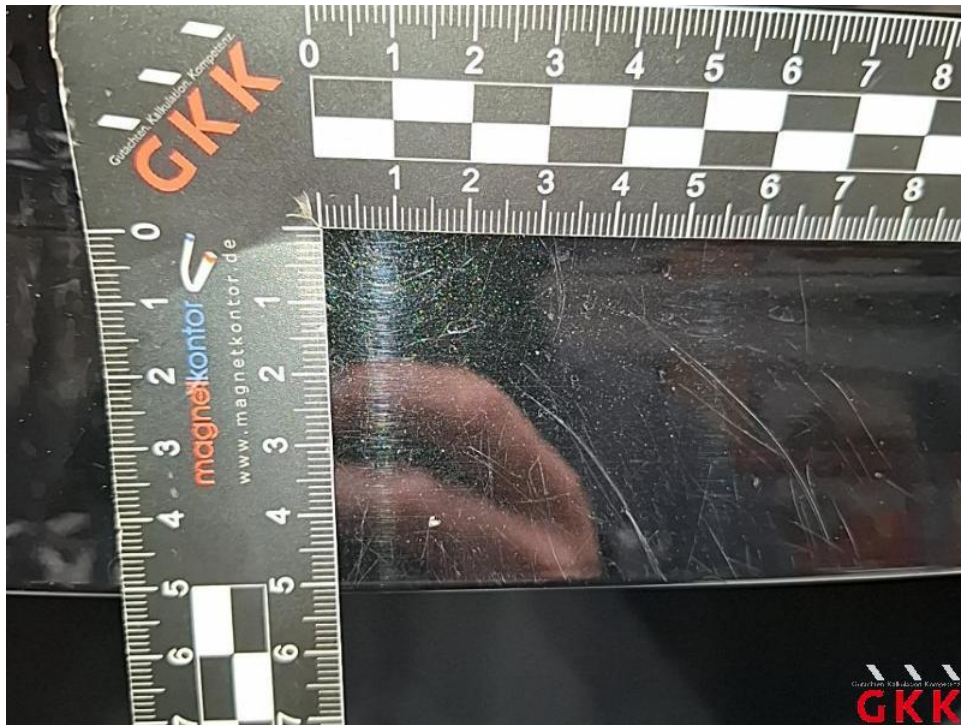
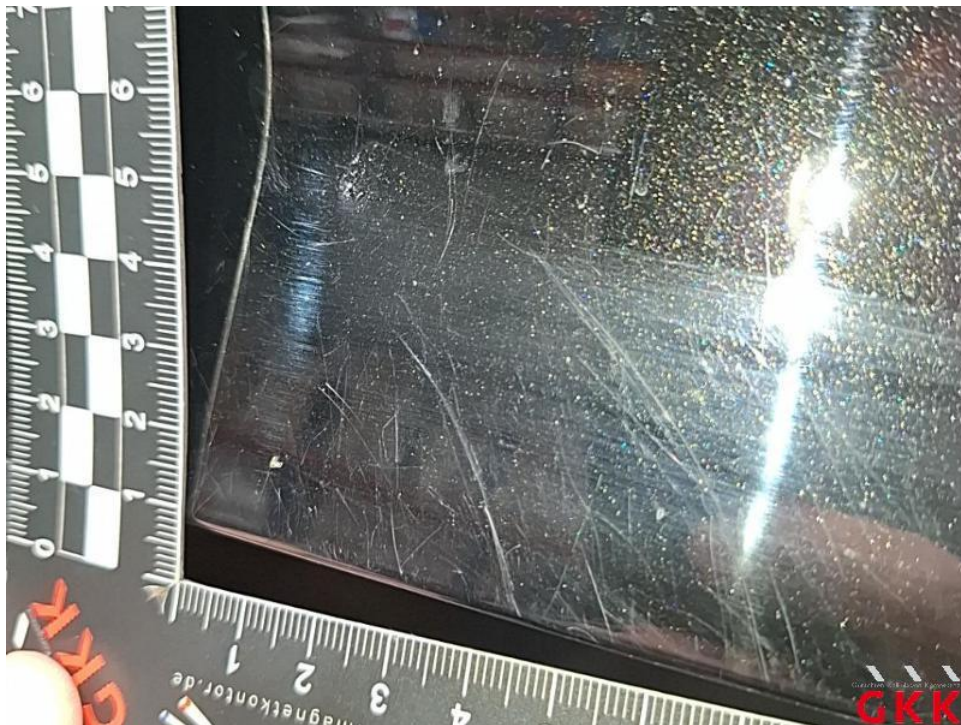
Heckklappe, verkratzt (Bild 38, Bild 39, Bild 40)

Bild 38. Heckklappe, verkratzt, Smartrepair

Bild 39. Heckklappe, verkratzt, Smartrepair

Bild 40. Heckklappe, verkratzt, Smartrepair

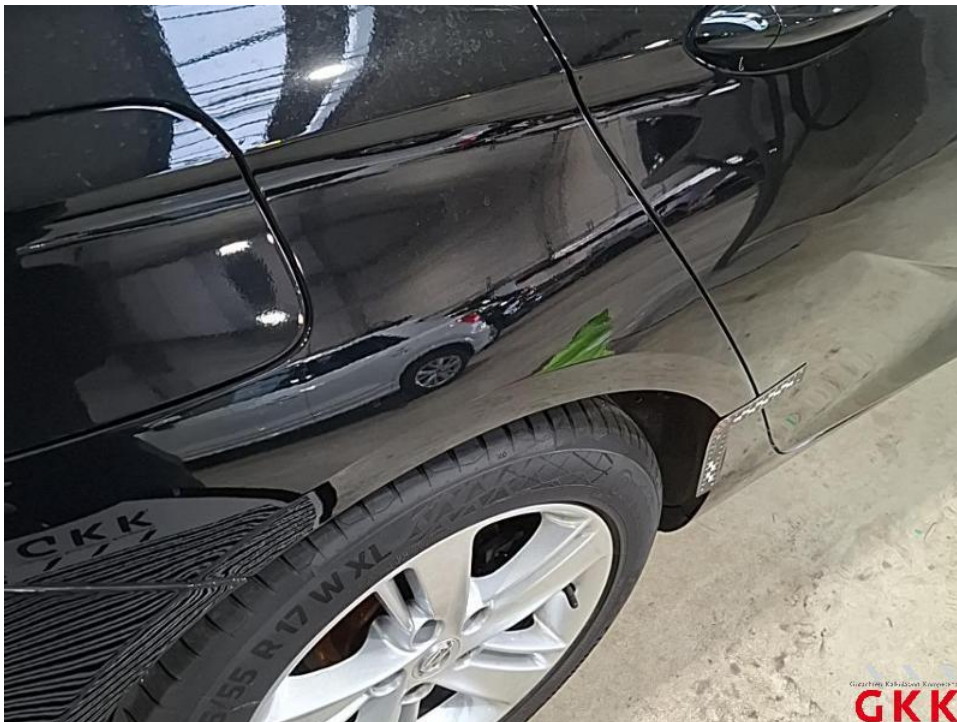
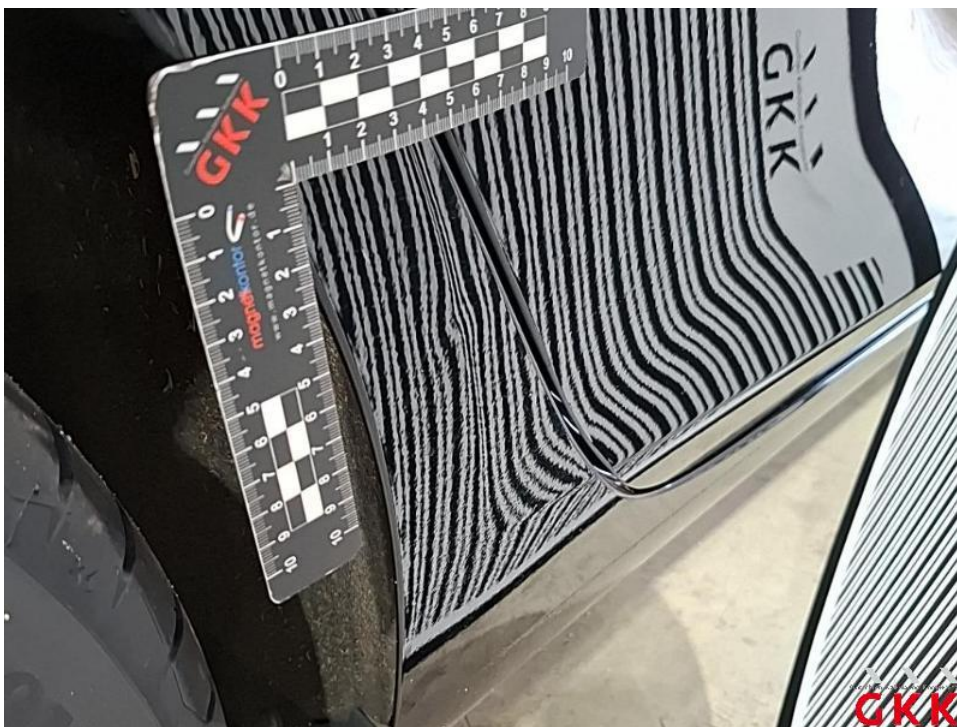
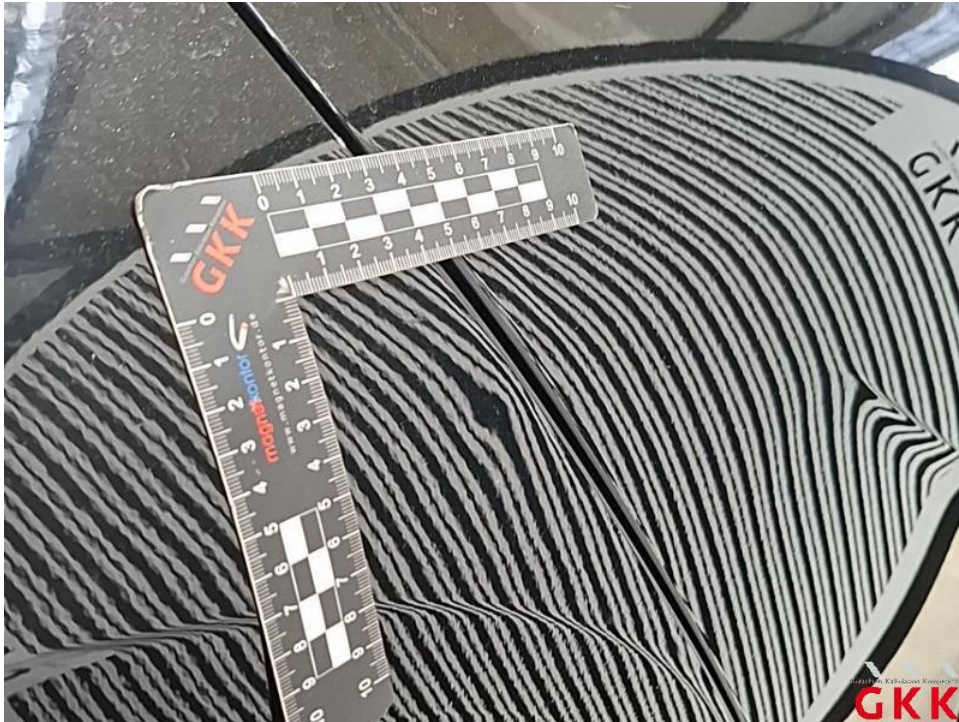
Seitenwand rechts, bis 3 Dellen / Bauteil (Bild 41, Bild 42, Bild 43)

Bild 41. Seitenwand rechts, bis 3 Dellen / Bauteil, Smartrepair

Bild 42. Seitenwand rechts, bis 3 Dellen / Bauteil, Smartrepair

Bild 43. Seitenwand rechts, bis 3 Dellen / Bauteil, Smartrepair

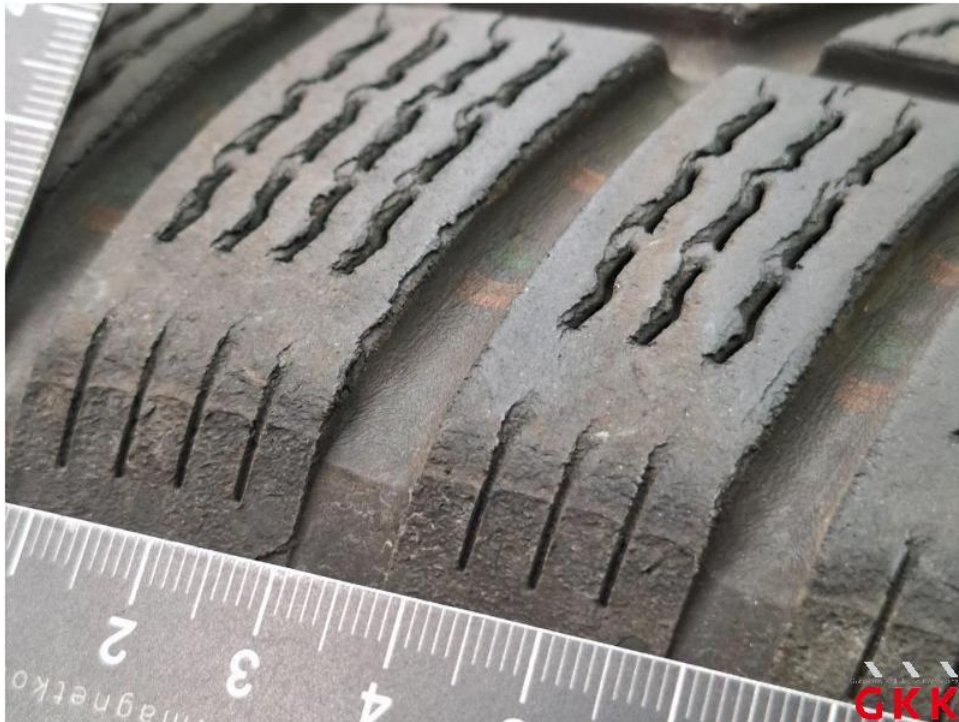
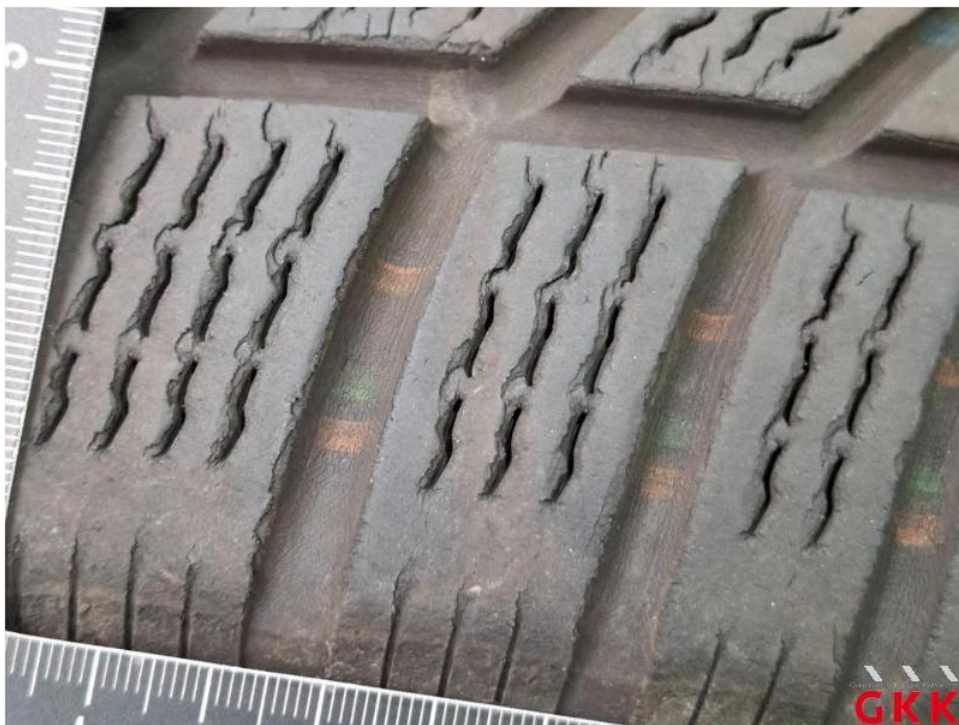
Reifen 1 x beiliegend, porös (Bild 44, Bild 45, Bild 46)

Bild 44. Reifen, 1 x beiliegend, porös, ersetzen

Bild 45. Reifen, 1 x beiliegend, porös, ersetzen

Bild 46. Reifen, 1 x beiliegend, porös, ersetzen
