WMW11DJ0202S24086

## Zustandsbericht

**TÜV SÜD Auto Service GmbH**  
Römeräcker 1  
76351 Linkenheim - Hochstetten

Inspection date: 2 Jul 2026  
**Protocol number: 46300065**  
Delivery date: 2 Jul 2026

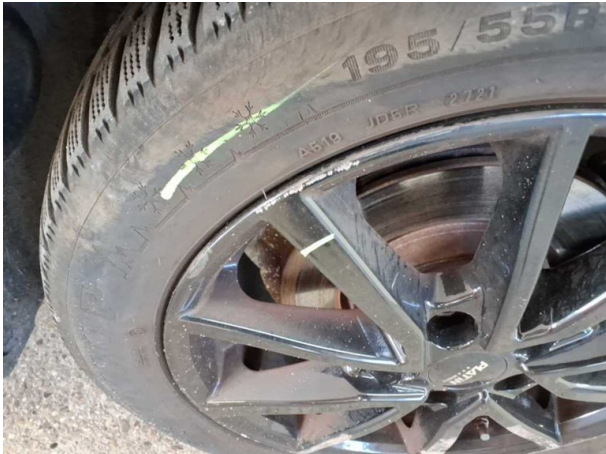
| No. | Component group | Description |
|---|---|---|
| 1 | Wheel / tyres | Alloy rim - front right side - Scratched - No deduction |

**Damage #1:** Wheel / tyres: Alloy rim - front right side - Scratched - No deduction

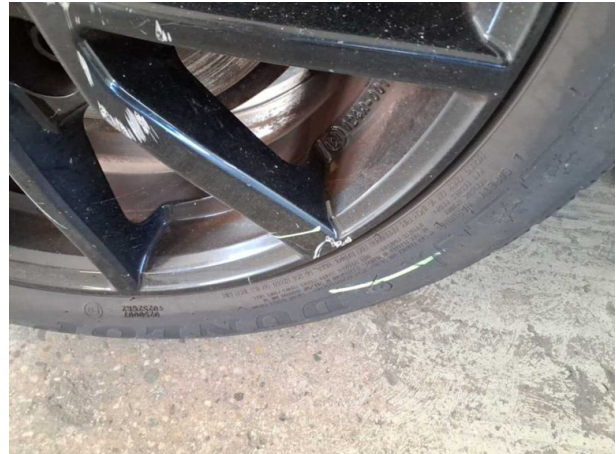
| No. | Component group | Description |
|---|---|---|
| 2 | Wheel / tyres | Alloy rim - rear right side - Scratched - No deduction |

**Damage #2:** Wheel / tyres: Alloy rim - rear right side - Scratched - No deduction

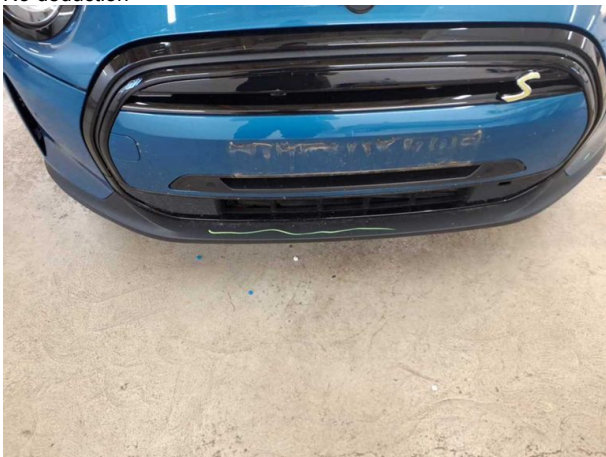
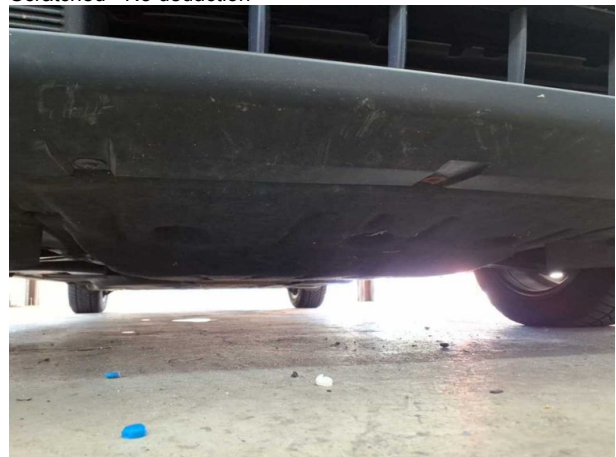
| No. | Component group | Description |
|---|---|---|
| 3 | Front bumper | Spoiler - Scratched - Loss in value |

**Damage #3:** Front bumper: Spoiler - Scratched - Loss in value

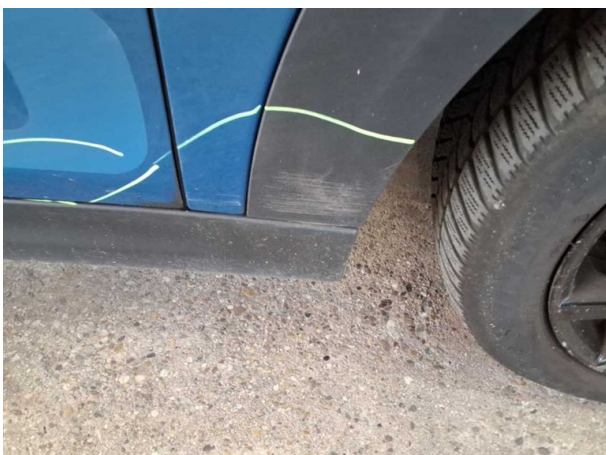
| No. | Component group | Description |
|---|---|---|
| 4 | Mudguard - right side | Wheel well extension - Scratched - Replace |

**Damage #4:** Mudguard - right side: Wheel well extension - Scratched - Replace

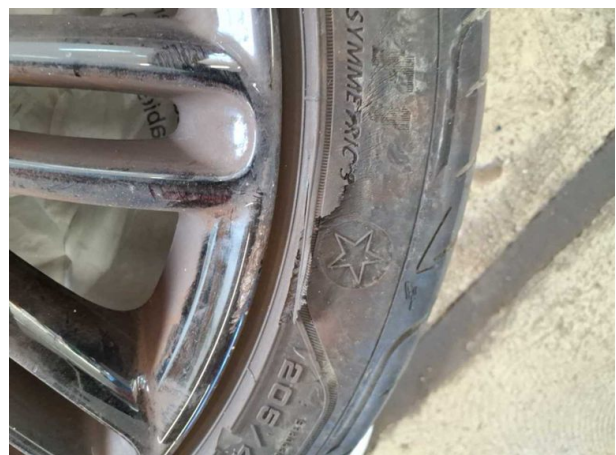
| No. | Component group | Description |
|---|---|---|
| 5 | 2nd wheel set | 1 tyre - Damaged - Replace |

| Axle | Tyre size | Manufacturer | Type of tyre | Tread depth | Roadworthy | Permissibility |
|---|---|---|---|---|---|---|
| 1 | 205/45 R17 88W | Goodyear | Summer tyres | 5mm - 5mm | Not o.k. | |

**Damage #5:** 2nd wheel set: 1 tyre - Damaged - Replace

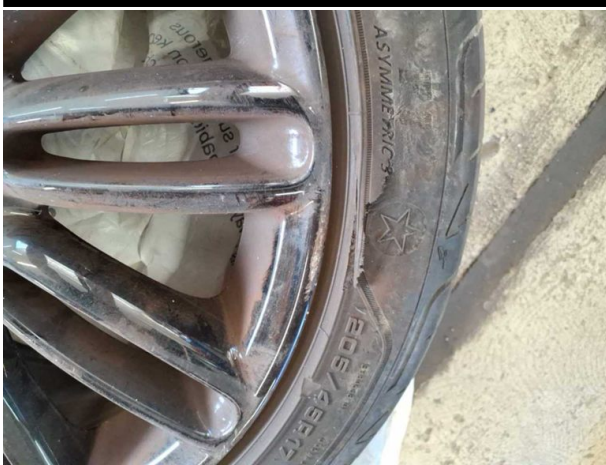
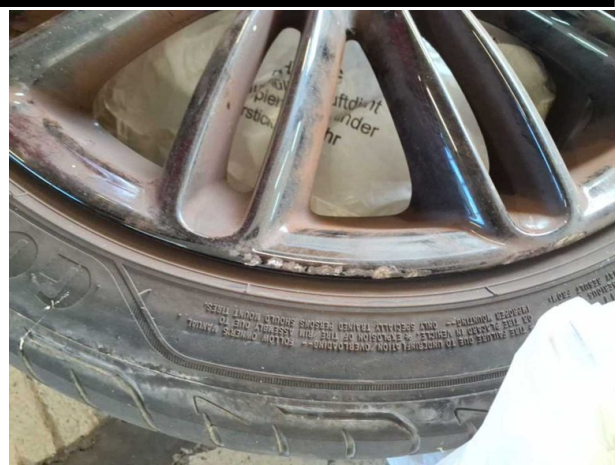
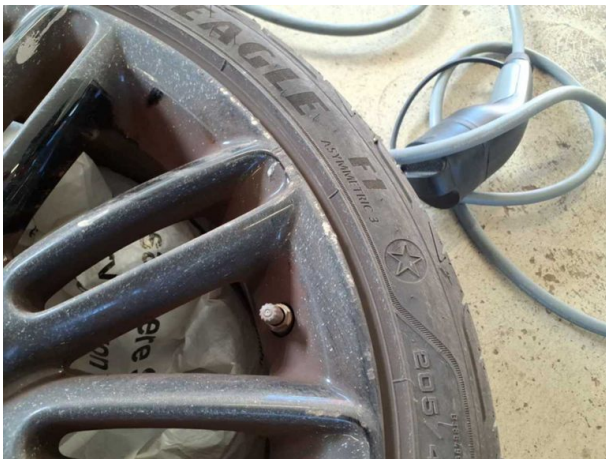
| No. | Component group | Description |
|---|---|---|
| 6 | 2nd wheel set | 3 alloy rims - Scratched - Loss in value |

**Damage #6:** 2nd wheel set: 3 alloy rims - Scratched - Loss in value

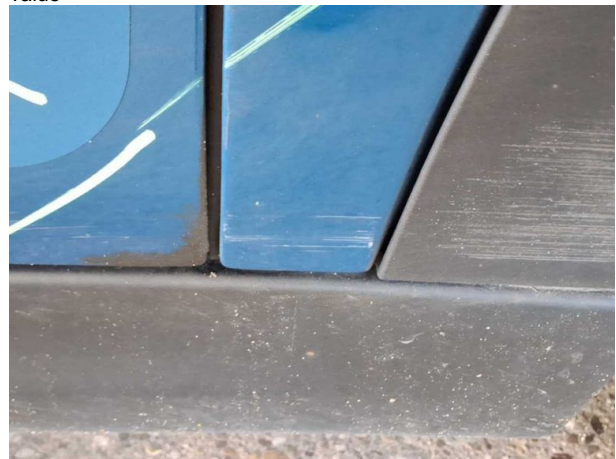
| No. | Component group | Description |
|---|---|---|
| 7 | Mudguard - right side | Mudguard - right side - Scratched - Repair and paint |

**Damage #7:** Mudguard - right side: Mudguard - right side - Scratched - Repair and paint

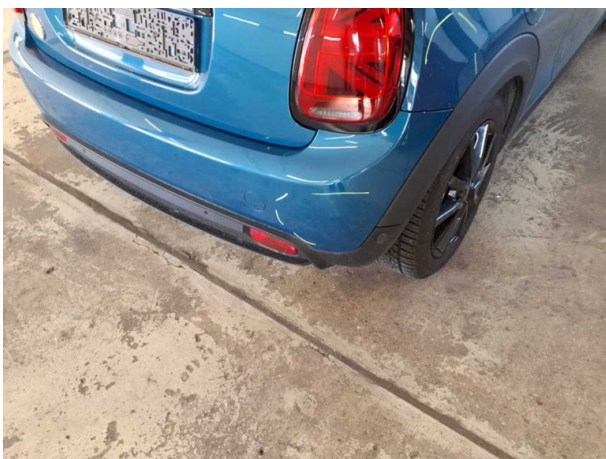
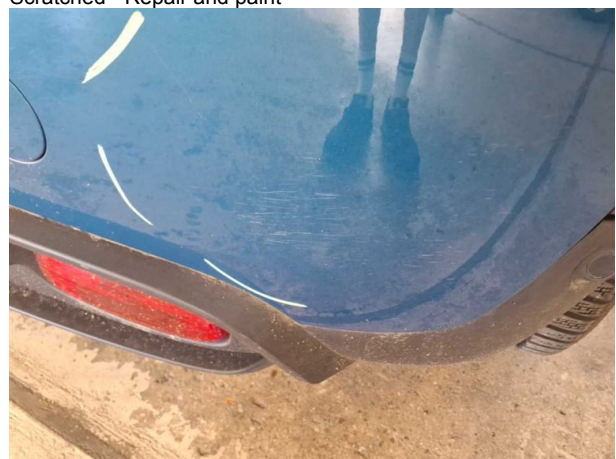
| No. | Component group | Description |
|---|---|---|
| 8 | Rear bumper | Rear bumper - Scratched - Repair and paint |

**Damage #8:** Rear bumper: Rear bumper - Scratched - Repair and paint

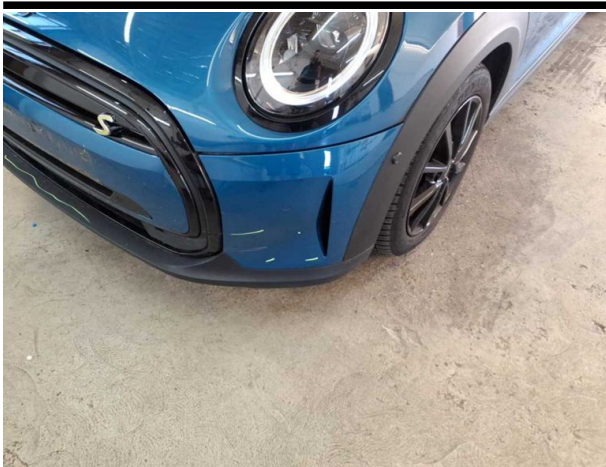
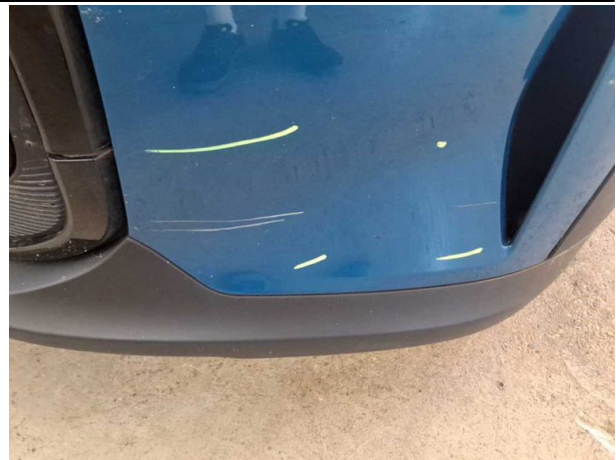
| No. | Component group | Description |
|---|---|---|
| 9 | Front bumper | Front bumper - Scratched - Repair and paint |

**Damage #9:** Front bumper: Front bumper - Scratched - Repair and paint

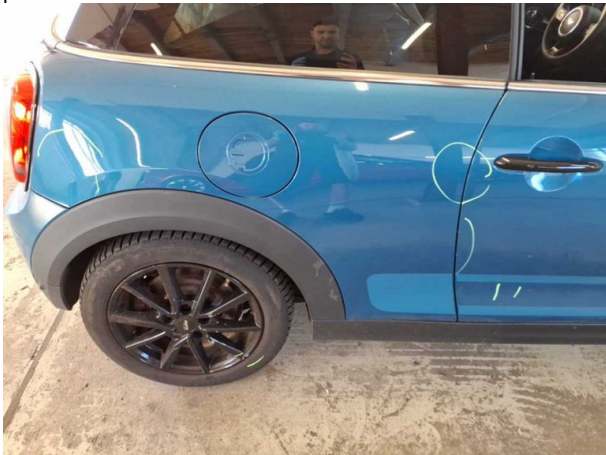
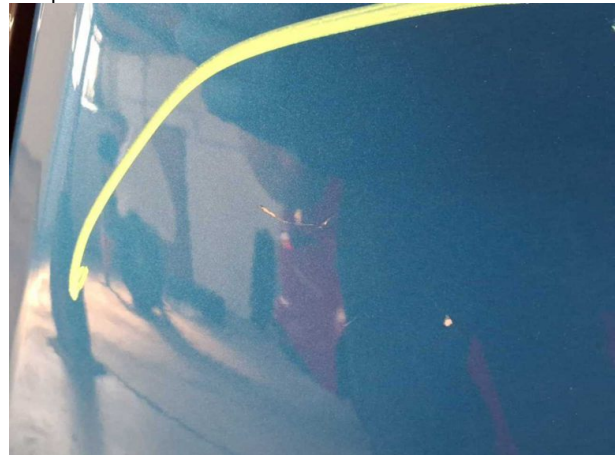
| No. | Component group | Description |
|---|---|---|
| 10 | Side panel - rear right side | Side panel - Scratched - Repair and paint |

**Damage #10:** Side panel - rear right side: Side panel - Scratched - Repair and paint

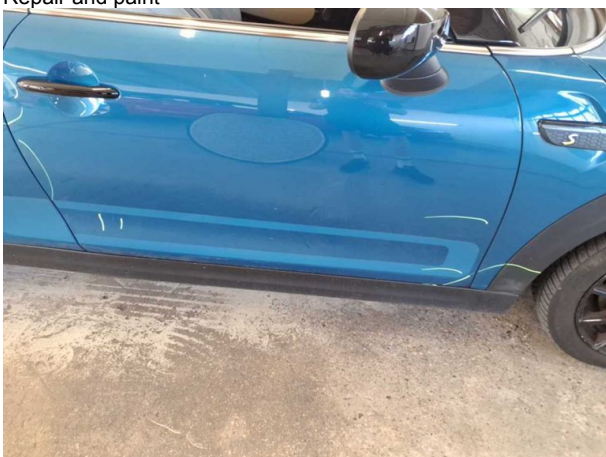
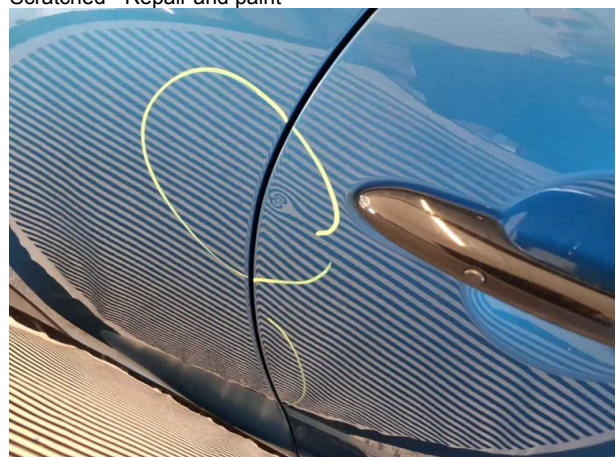
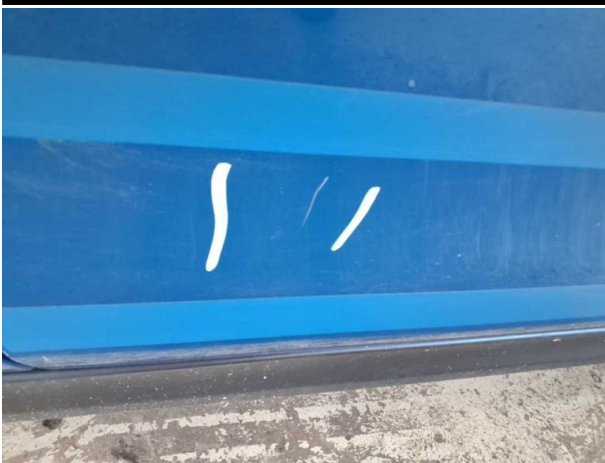
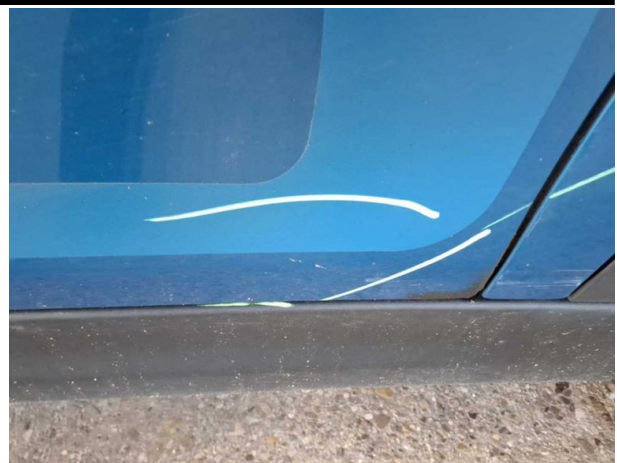
| No. | Component group | Description |
|---|---|---|
| 11 | Door - front right side | Door - Dent / paintcoat damage - Repair and paint |

**Damage #11:** Door - front right side: Door - Dent / paintcoat damage - Repair and paint

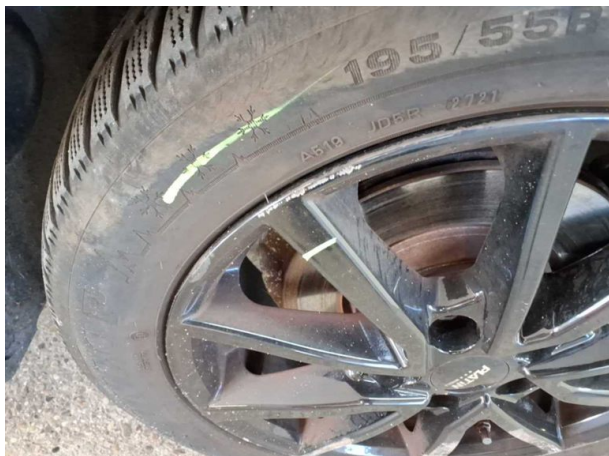
| Nr. | Bauteilgruppe | Beschreibung |
|---|---|---|
| 1 | Rad/Reifen | Leichtmetallfelge vorn rechts - verkratzt / verschürft - kein Abzug |

**Beschädigung #1:** Rad/Reifen: Leichtmetallfelge vorn rechts - verkratzt / verschürft - kein Abzug

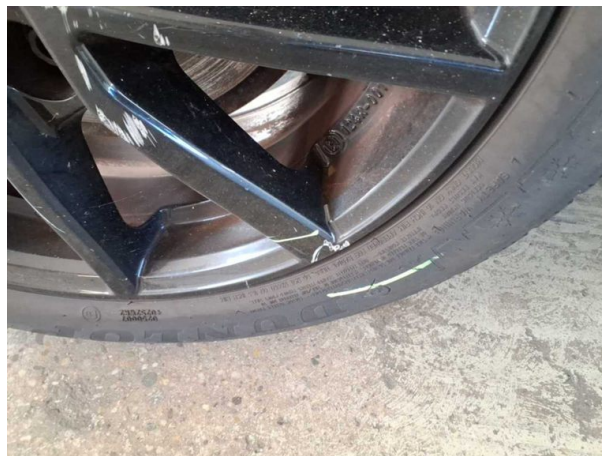
| Nr. | Bauteilgruppe | Beschreibung |
|---|---|---|
| 2 | Rad/Reifen | Leichtmetallfelge hinten rechts - verkratzt / verschürft - kein Abzug |

**Beschädigung #2:** Rad/Reifen: Leichtmetallfelge hinten rechts - verkratzt / verschürft - kein Abzug

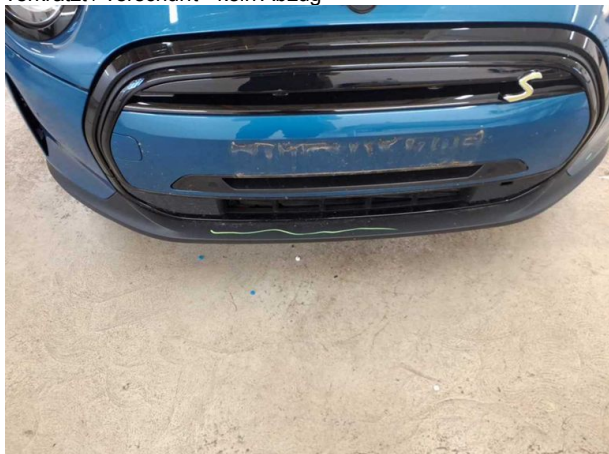
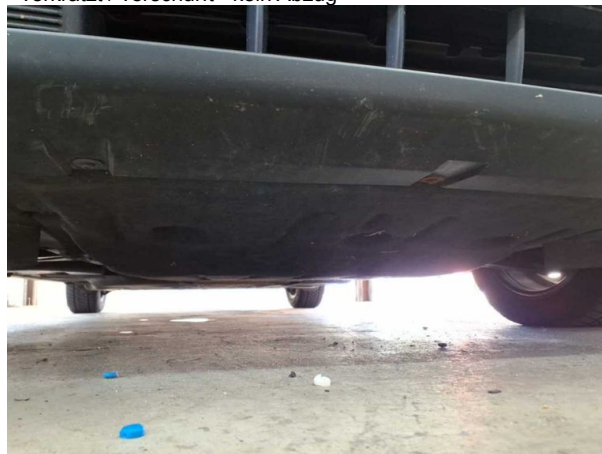
| Nr. | Bauteilgruppe | Beschreibung |
|---|---|---|
| 3 | Stoßfänger vorn | Spoiler - verkratzt / verschürft - Wertminderung |

**Beschädigung #3:** Stossfänger vorn: Spoiler - verkratzt / versch... - Wertminderung

**Beschädigung #3:** Stossfänger vorn: Spoiler - verkratzt / verschürft - Wertminderung

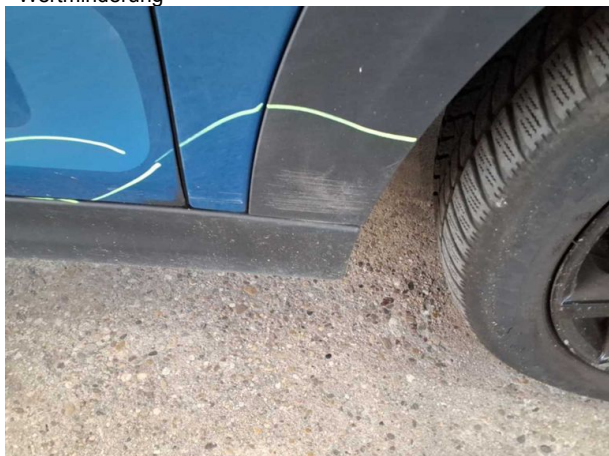
| Nr. | Bauteilgruppe | Beschreibung |
|---|---|---|
| 4 | Kotflügel rechts | Radhausverbreiterung - verkratzt / verschürft - erneuern |

**Beschädigung #4:** Kotflügel rechts: Radhausverbreiterung - verkratzt / verschürft - erneuern

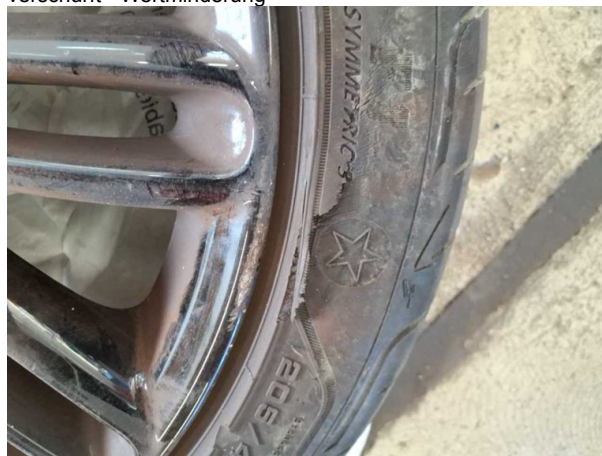
| Nr. | Bauteilgruppe | Beschreibung |
|---|---|---|
| 5 | 2.Radsatz | 1 Reifen - beschädigt - erneuern |

| Achse | Reifengröße | Hersteller | Reifentyp | Profiltiefe | Verktgl. | Zul. |
|---|---|---|---|---|---|---|
| 1 | 205/45 R17 88W | Goodyear | Sommerreifen | 5mm - 5mm | n.i.O. | |

**Beschädigung #5:** 2.Radsatz: 1 Reifen - beschädigt - erneuern

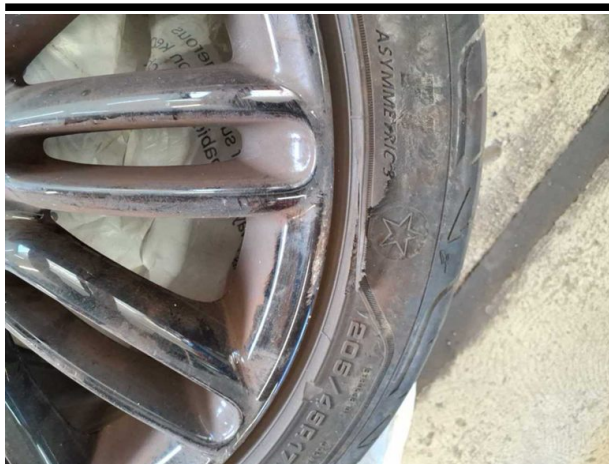
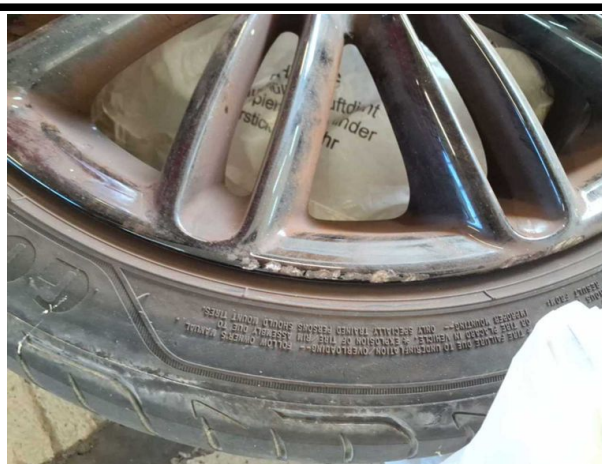
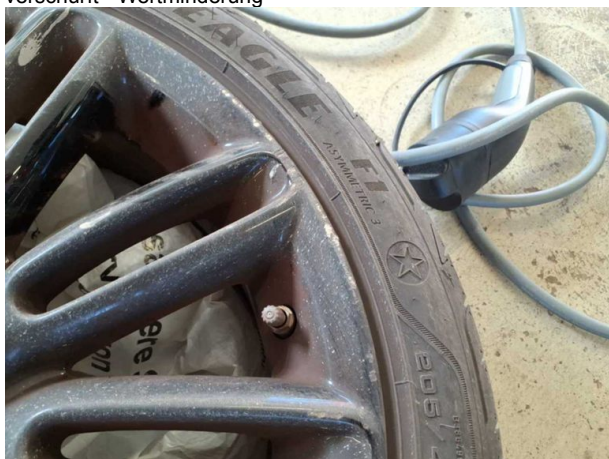
| Nr. | Bauteilgruppe | Beschreibung |
|---|---|---|
| 6 | 2.Radsatz | 3 Leichtmetallfelgen - verkratzt / verschürft - Wertminderung |

**Beschädigung #6:** 2.Radsatz: 3 Leichtmetallfelgen - verkratzt / verschürft - Wertminderung

**Beschädigung #6:** 2.Radsatz: 3 Leichtmetallfelgen - verkratzt... verschürft - Wertminderung

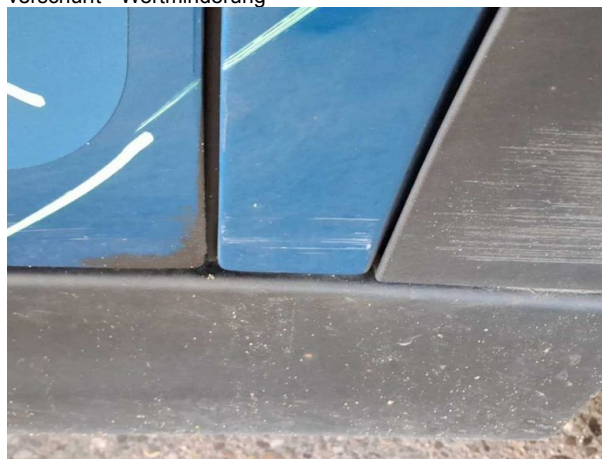
| Nr. | Bauteilgruppe | Beschreibung |
|---|---|---|
| 7 | Kotflügel rechts | Kotflügel rechts - verkratzt / verschürft - instandsetzen und lackieren |

**Beschädigung #7:** Kotflügel rechts: Kotflügel rechts - verkratzt / verschürft - instandsetzen und lackieren

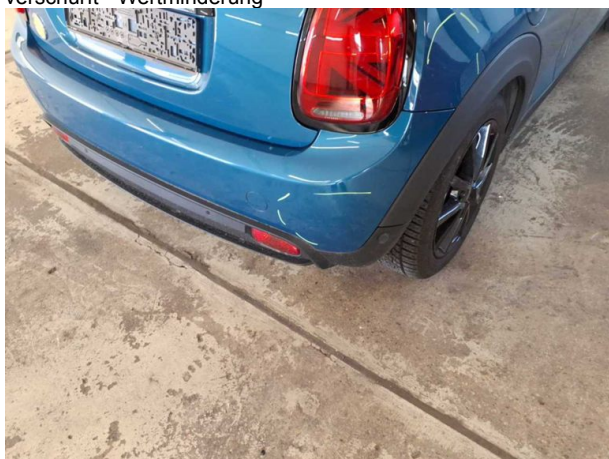
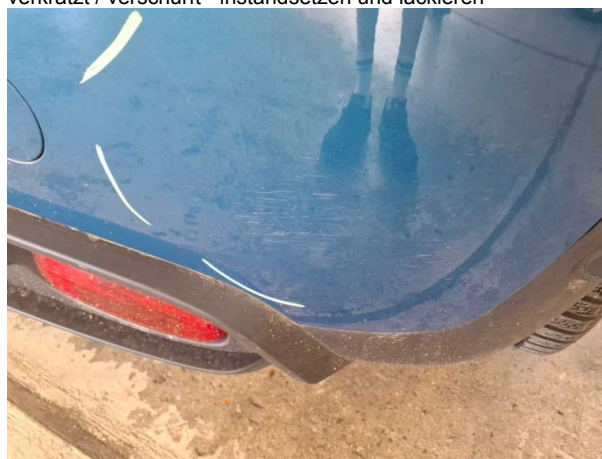
| Nr. | Bauteilgruppe | Beschreibung |
|---|---|---|
| 8 | Stoßfänger hinten | Stoßfänger hinten - verkratzt / verschürft - instandsetzen und lackieren |

**Beschädigung #8:** Stossfänger hinten: Stossfänger hinten - verkratzt / verschürft - instandsetzen und lackieren

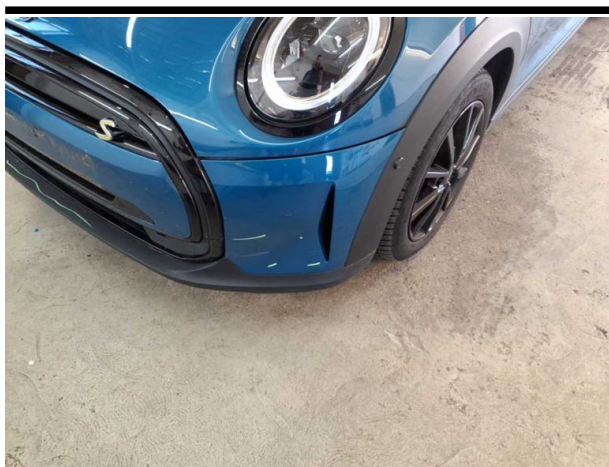
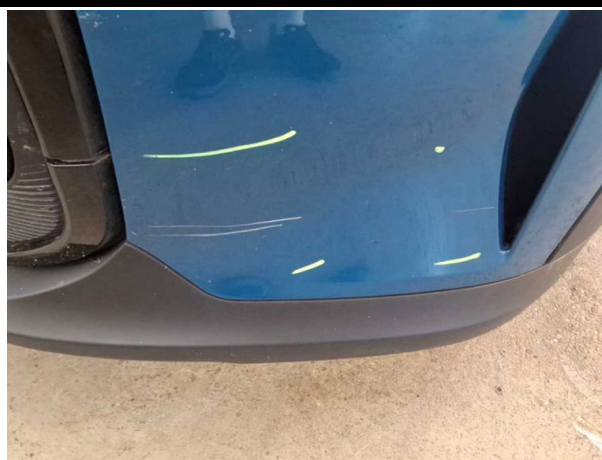
| Nr. | Bauteilgruppe | Beschreibung |
|---|---|---|
| 9 | Stoßfänger vorn | Stoßfänger vorn - verkratzt / verschürft - instandsetzen und lackieren |

**Beschädigung #9:** Stossfänger vorn: Stossfänger vorn - verkratzt / verschürft - instandsetzen und lackieren

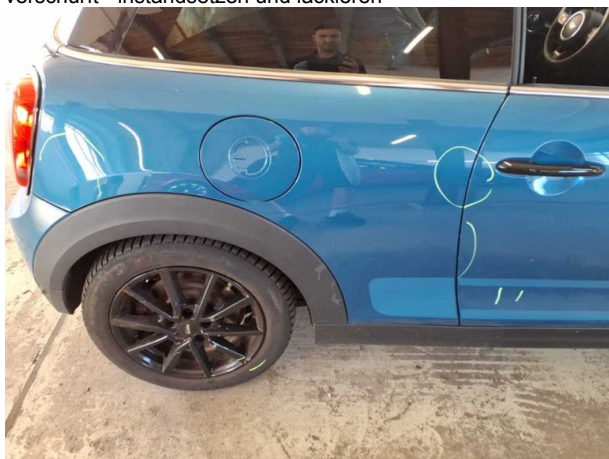
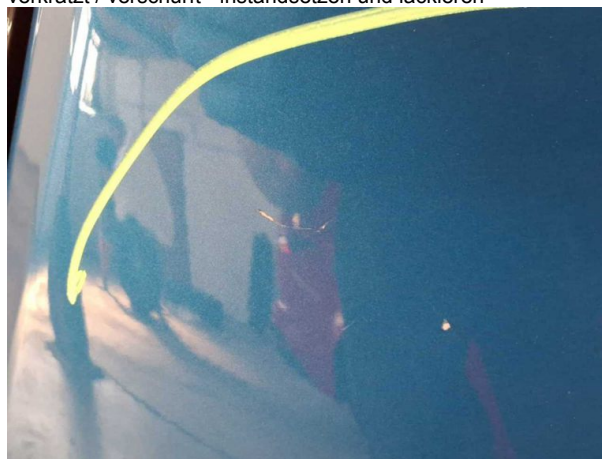
| Nr. | Bauteilgruppe | Beschreibung |
|---|---|---|
| 10 | Seitenwand rechts | Seitenwand - verkratzt / verschürft - instandsetzen und lackieren |

**Beschädigung #10:** Seitenwand rechts: Seitenwand - verkratzt / verschürft - instandsetzen und lackieren

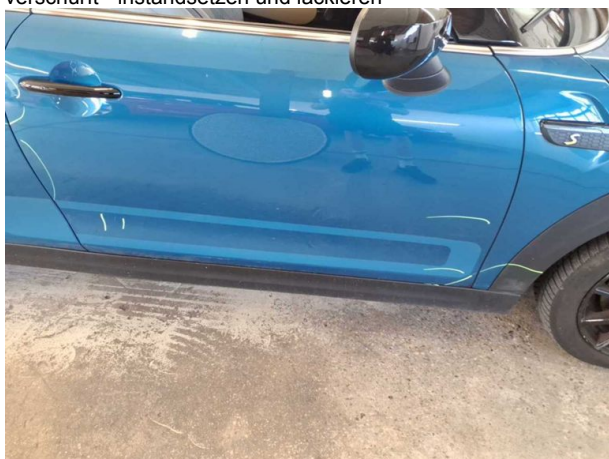
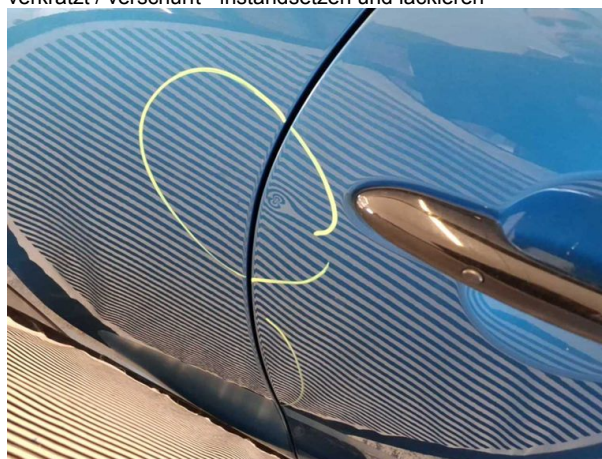
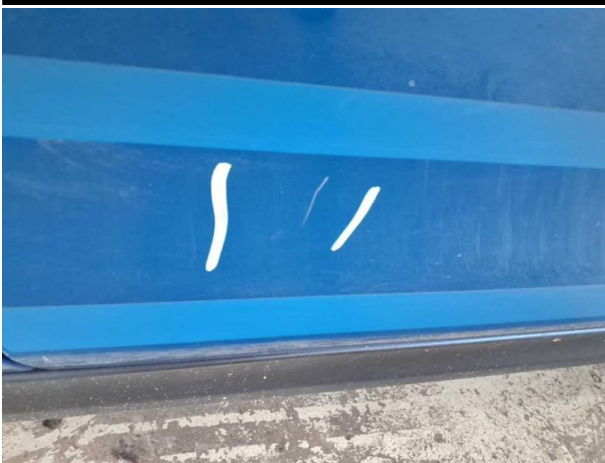
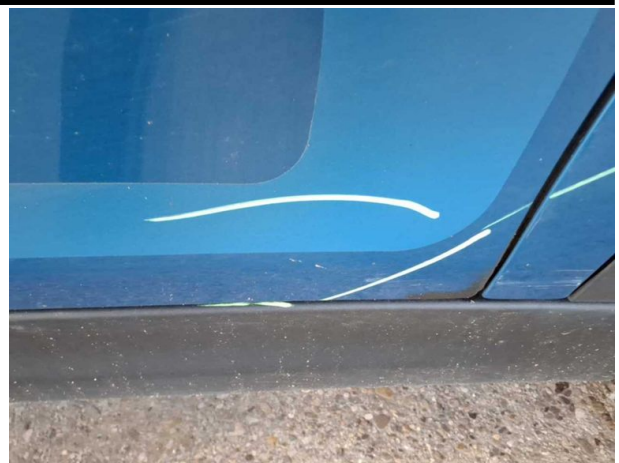
| Nr. | Bauteilgruppe | Beschreibung |
|---|---|---|
| 11 | Tür vorn rechts | Tür - Delle / Lackschaden - instandsetzen und lackieren |

**Beschädigung #11:** Tür vorn rechts: Tür - Delle / Lackschaden - instandsetzen und lackieren
