Zustandsbericht

Kunde :	Allane SE HCBE	Amtl. Kennzeichen :	HB-NK 982E
Berichtsnummer :	000000926012-DE968		
Referenznummer:	31200068

Hyundai Santa Fe (MX5)(07.2024->) 1.6 T-GDI Plug-In Hybrid 186 kW 4WD Signature

Fahrzeug-Ident.-Nr.:	KMHP48121SU041536	Laufleistung abgelesen:	12133 km
Erstzulassung / Baujahr:	27.12.2024 / 2024	Besichtigungsdatum/-ort:	18.06.2026 09:03 28355 Bremen
Fahrzeugart:	SUV	Aufbauart:	Kombilimousine
Kraftstoff:	Hybr.B/E ext. aufl.	Getriebe Art:	Automatik
Navi.-Datenträger:	Festplattenlaufwerk	Hubraum / Leistung:	1598 ccm / 186 kW (253 PS)
Antriebsart:	Allrad	Lackfarbe:	Abyss Black / MIC
Lackart:	Perleffekt	Türen / Sitzplätze:	5 / 5
Anzahl Schlüssel:	2+2	Nächste HU / AU:	12.2027 / 12.2027
Polster Art:	Leder	Serviceheft verfügbar:	Digital
Farbe Innenausstattung:	Schwarz	Serviceheft gepflegt:	Ja
Raucherfahrzeug:	Nein	Letzter Service km / am:	9116 / 15.12.2025
Fahrzeug fahrbereit:	Ja	Vorgelegte Fahrzeug-Unterlagen:	ZB I (Fzg.Schein)
Zustand aussen:	2 - Gut	Zustand innen:	2 - Gut

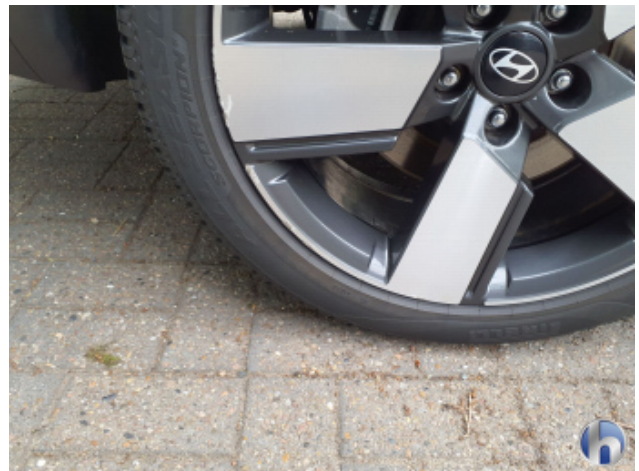
1. Felge Hinten - Rechts
Kratzer - Smart Repair

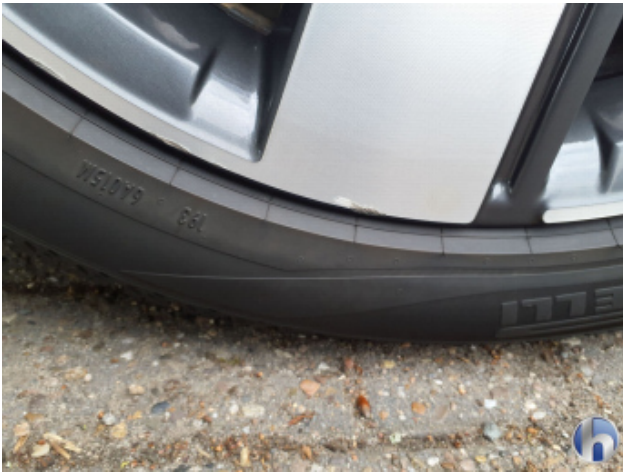
1. Felge Hinten - Rechts
Kratzer - Smart Repair

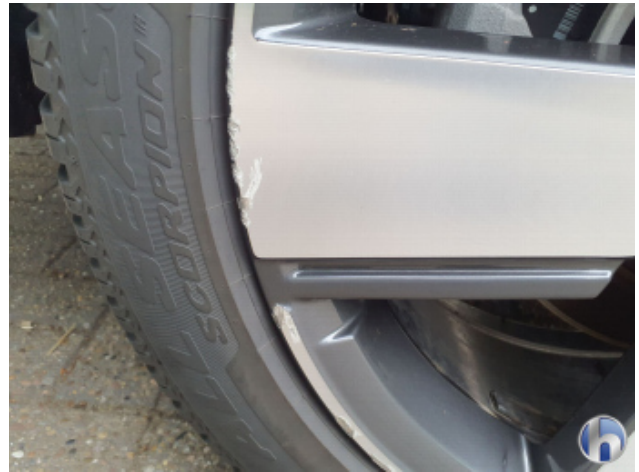
1. Felge Hinten - Rechts
Kratzer - Smart Repair

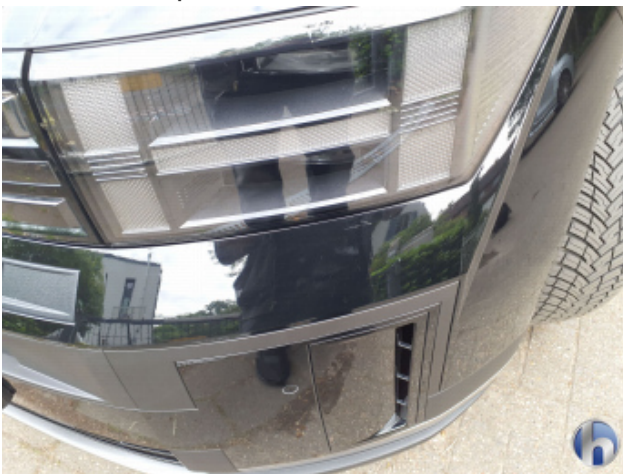
2. Stoßfänger Vorne
Kratzer - Smart Repair

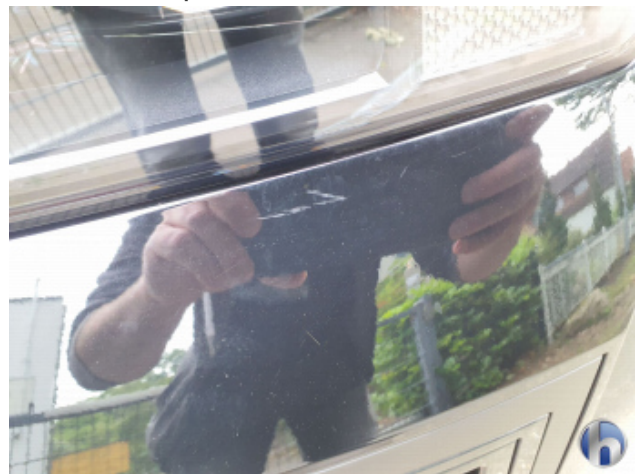
2. Stoßfänger Vorne
Kratzer - Smart Repair

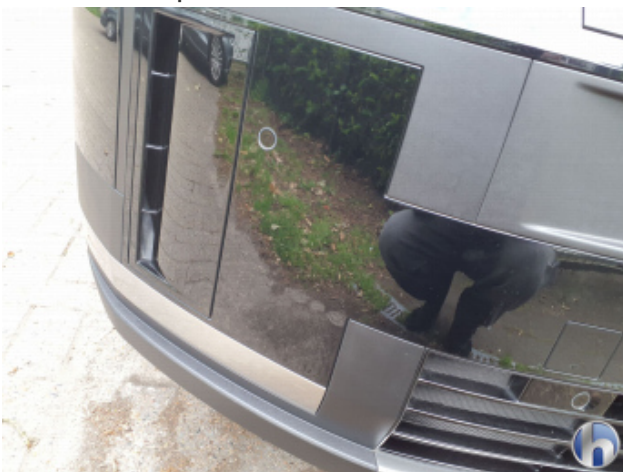
3. Stoßfänger Vorne
Gebrauchsspuren - Ohne Reparatur

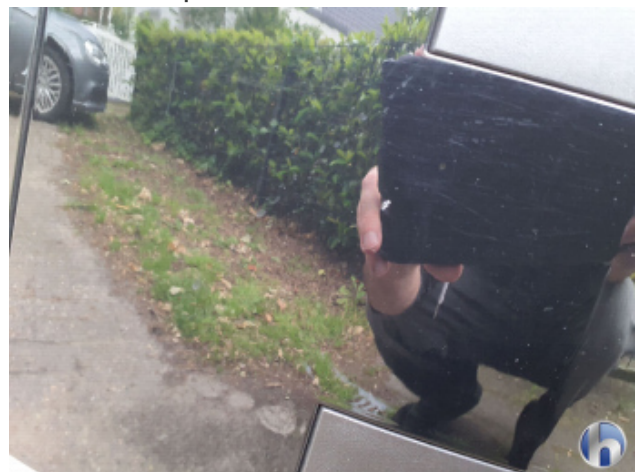
3. Stoßfänger Vorne
Gebrauchsspuren - Ohne Reparatur

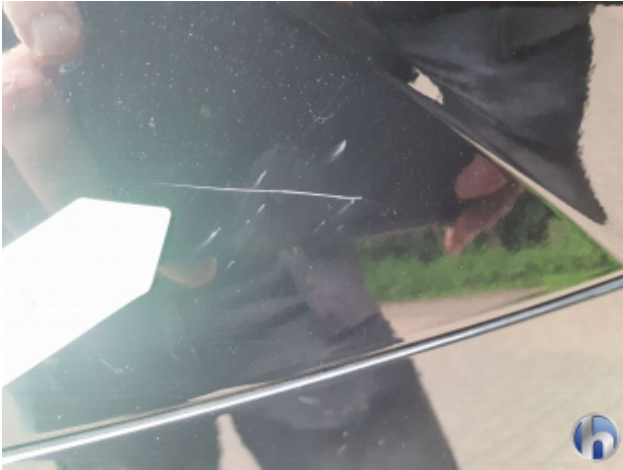
4. Seitenwand - Hinten - Links
Kratzer - Lackieren

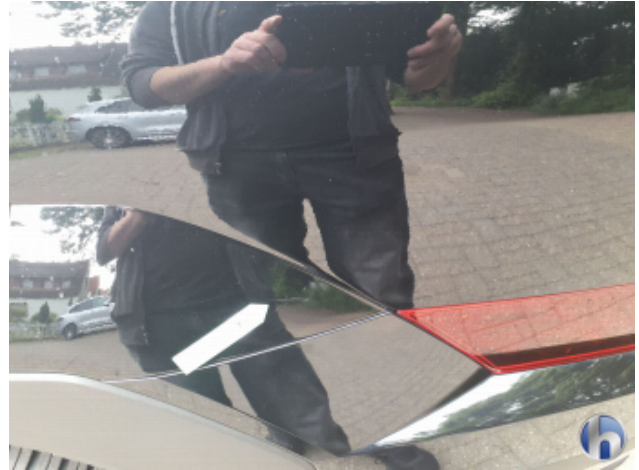
4. Seitenwand - Hinten - Links
Kratzer - Lackieren

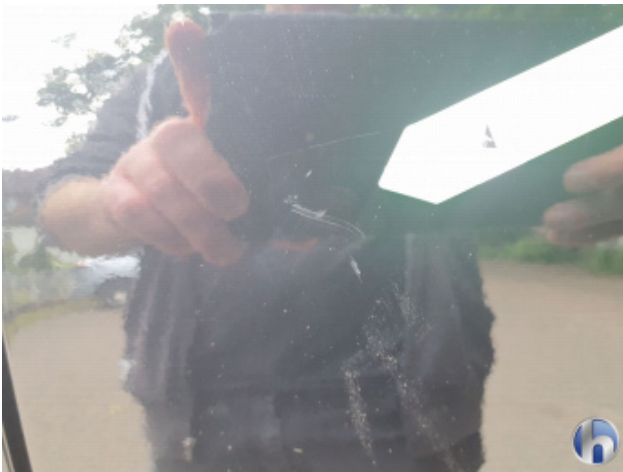
4. Seitenwand - Hinten - Links
Kratzer - Lackieren

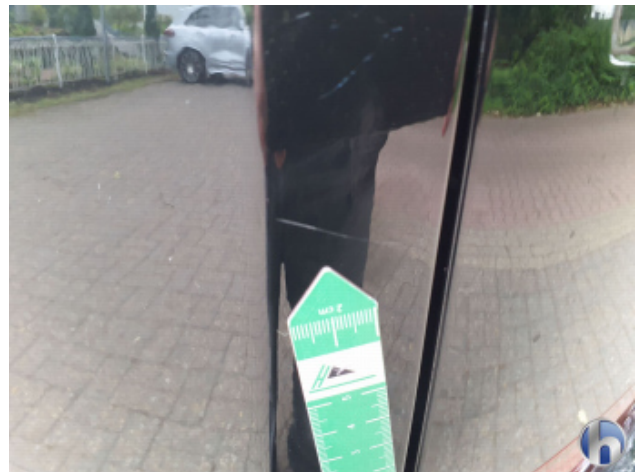
4. Seitenwand - Hinten - Links
Kratzer - Lackieren

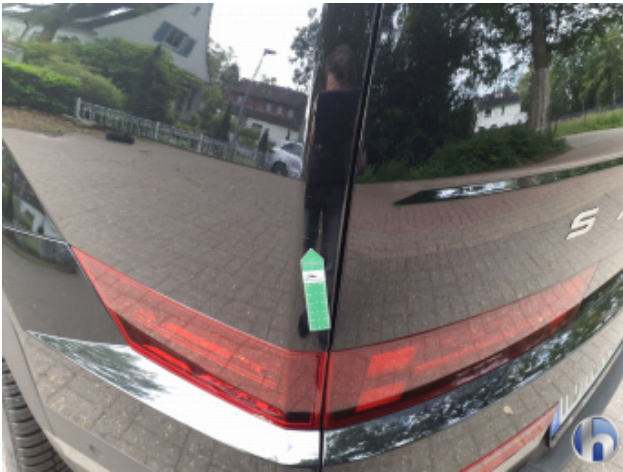
4. Seitenwand - Hinten - Links
Kratzer - Lackieren

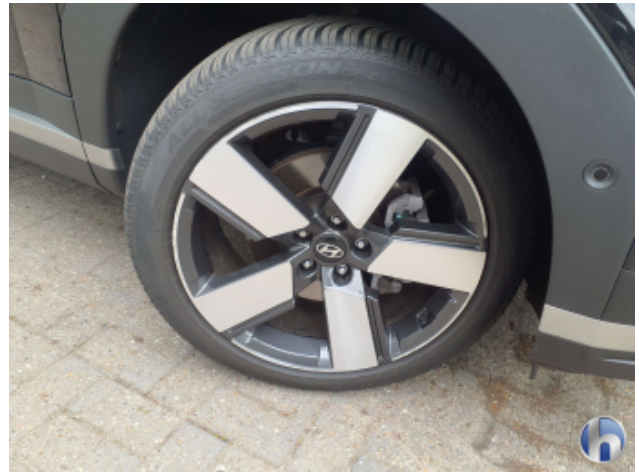
5. Felge Vorne - Rechts
Unfallschaden - Smart Repair

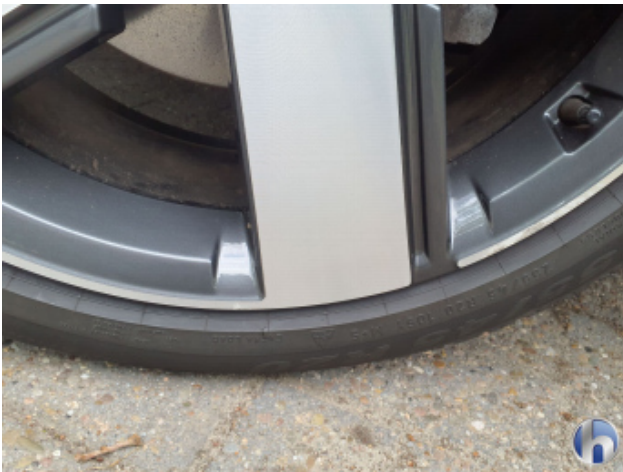
5. Felge Vorne - Rechts
Unfallschaden - Smart Repair

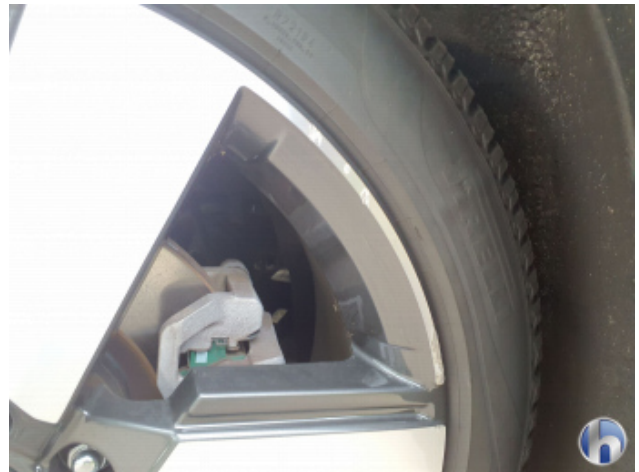
5. Felge Vorne - Rechts
Unfallschaden - Smart Repair

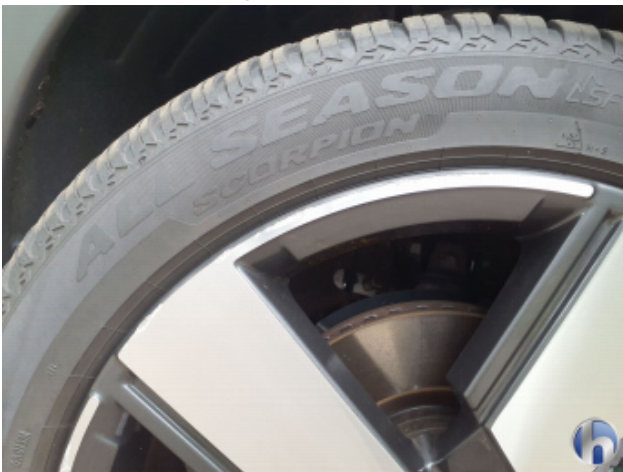
5. Felge Vorne - Rechts
Unfallschaden - Smart Repair

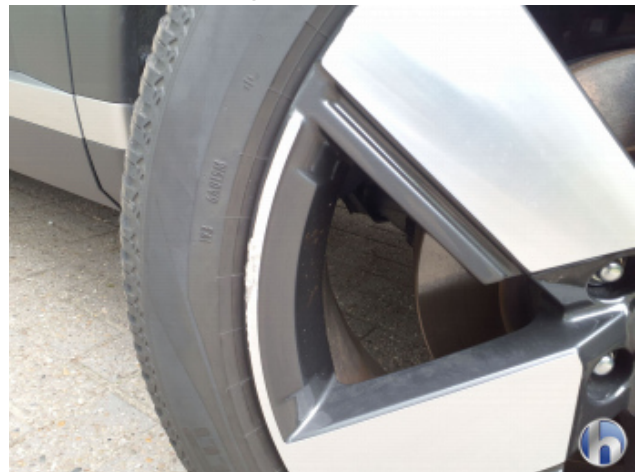
5. Felge Vorne - Rechts
Unfallschaden - Smart Repair

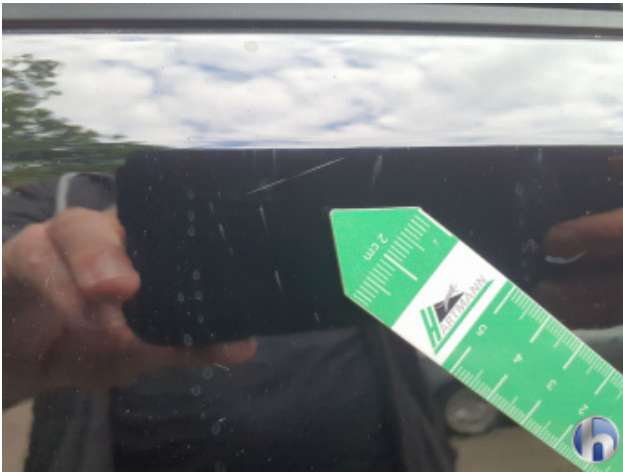
6. Seitenwand - Hinten - Rechts
Kratzer - Smart Repair

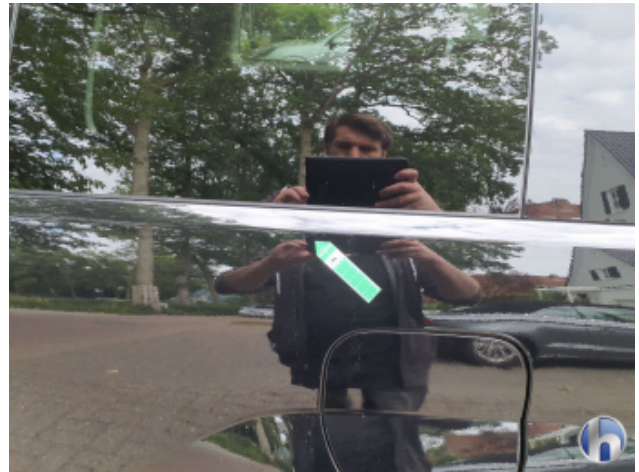
6. Seitenwand - Hinten - Rechts
Kratzer - Smart Repair

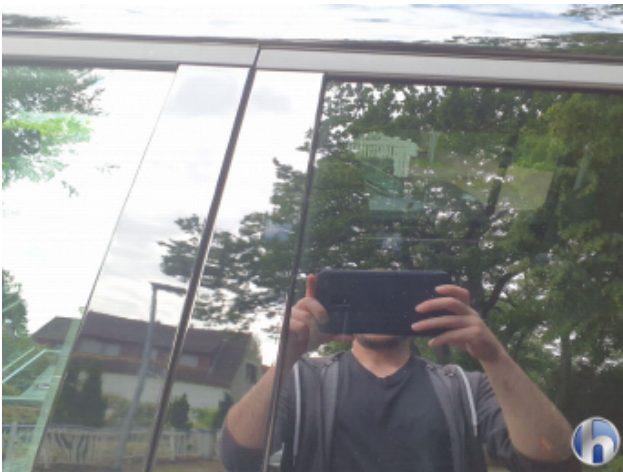
8. B-Säule Mitte - Links
Beschädigt - Erneuern

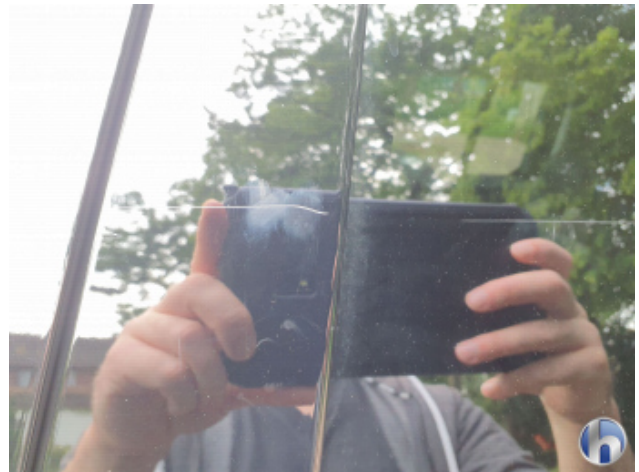
8. B-Säule Mitte - Links
Beschädigt - Erneuern

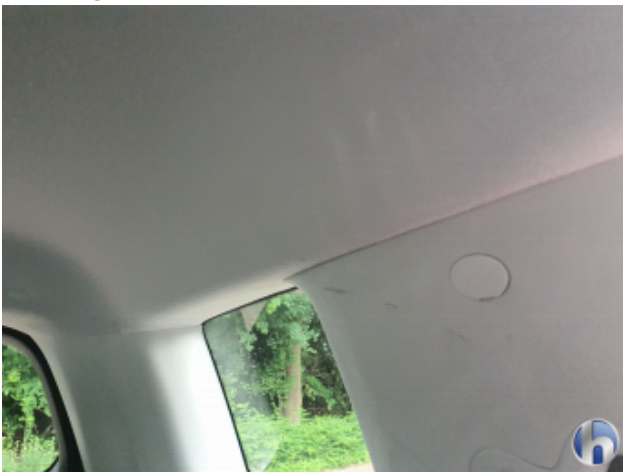
9. Dachhimmel
Verschmutzt - Reinigen

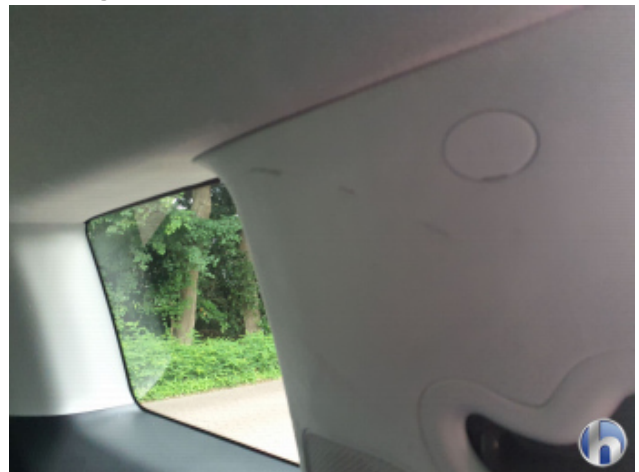
9. Dachhimmel
Verschmutzt - Reinigen

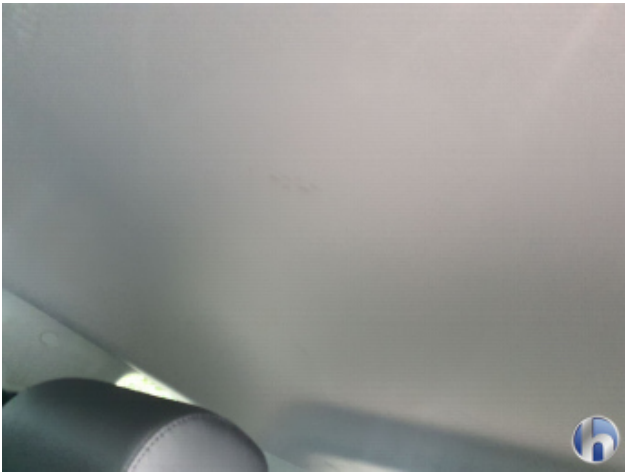
9. Dachhimmel
Verschmutzt - Reinigen

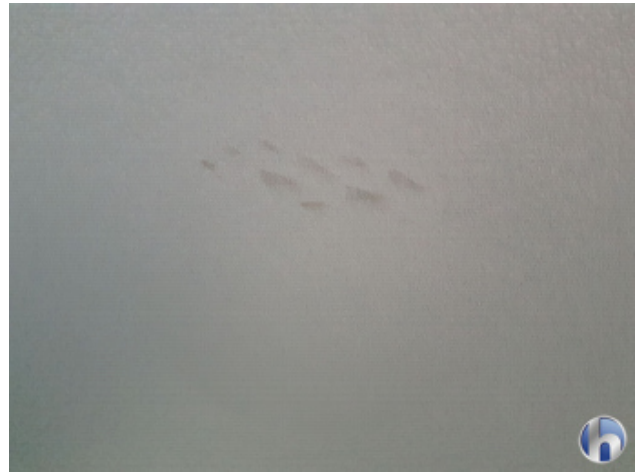
9. Dachhimmel
Verschmutzt - Reinigen
