Wertgutachten

Hersteller / Modell	Mercedes-Benz Vito		
Kennzeichen		Fahrgestellnummer	W1VVLBEZ5S4429297
Erstzulassung	31.07.2024	Laufleistung (abgelesen)	27.270 km
HSN/TSN	2222 / BBJ 08519	Kraftstoffart / Zylinder	Diesel
Fahrzeugart	Transporter	Antriebsart	Heckantrieb
Schadstoffklasse	EURO6;WLTP;EA;PI/CI;M, N...	Getriebe / Anzahl Gänge	Manuell (Getriebe 6-Gang - T...
Farbe	ARKTIKWEISS	Besichtigungszustand	ausreichend
Leistung / Hubraum	120 kW / 1.950 ccm	Nächste HU	
Wartungsheft / Nachweis	nicht vorhanden	Restlauf bis Service	-2.300 km
Letzte Wartung		Polsterart	Stoff
Vorschaden	Keine Feststellbar	Polsterfarbe	Schwarz
Nachlackierung	Keine Feststellbar	zul. Gesamtgewicht	2.800 kg
Dokumente	ZB I / II nicht vorhanden	Anzahl Halter	1
Schlüssel soll/ist	2/1	Anzahl Sitze / Türen	3 / 4

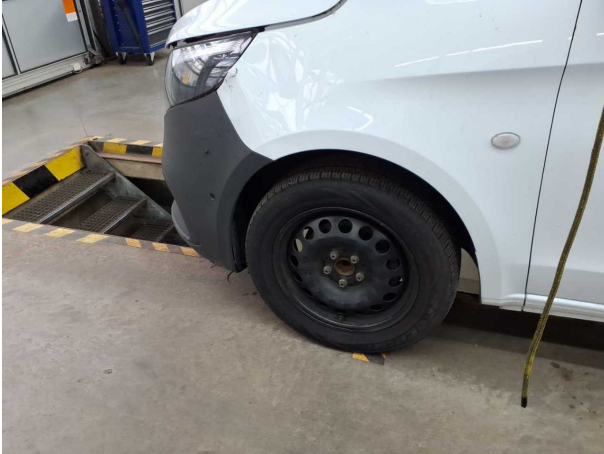
Beschädigung #1: Rad/Reifen: Radblende vorn links - fehlt - erneuern

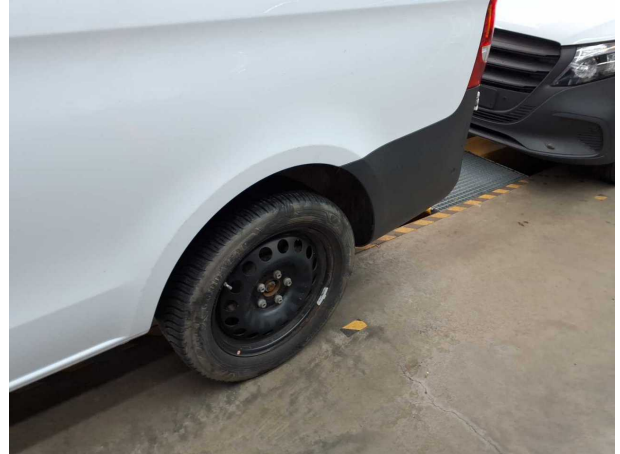
Beschädigung #2: Rad/Reifen: Radblende hinten links - fehlt - erneuern

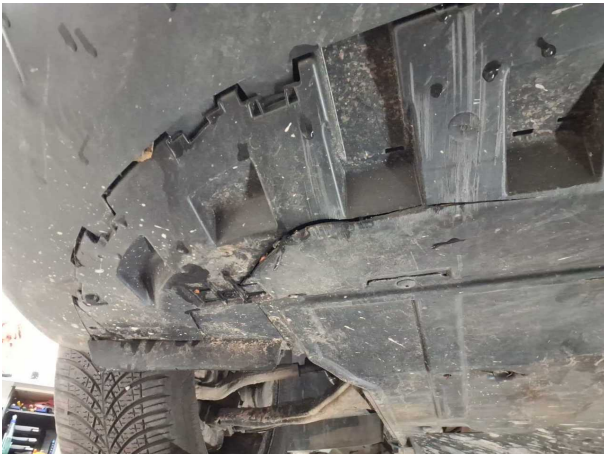
Beschädigung #3: Motor: Motorverkleidung unten vorn - gebrochen / gerissen - erneuern

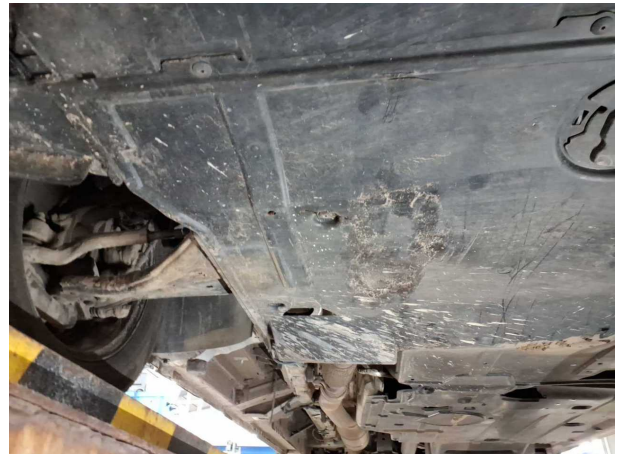
Beschädigung #4: Motor: Motorverkleidung unten - gebrochen / gerissen - erneuern

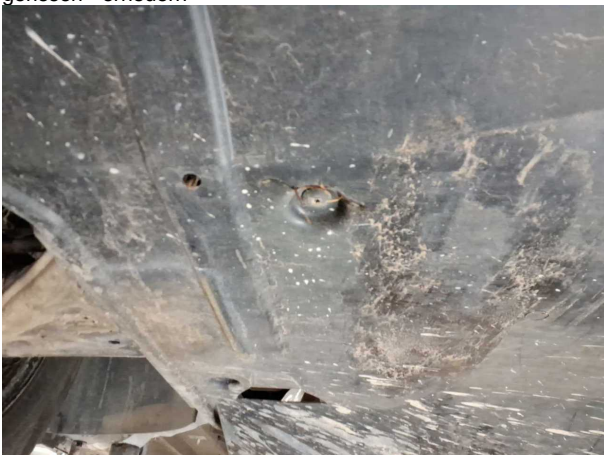
Beschädigung #4: Motor: Motorverkleidung unten - gebrochen / gerissen - erneuern

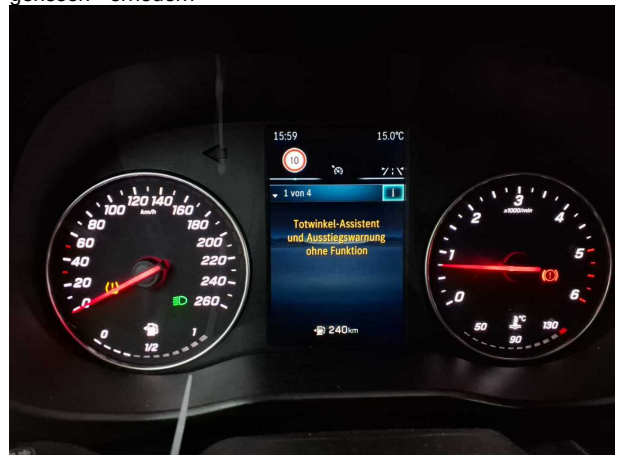
Beschädigung #5: elektronische Systeme: elektronische Systeme - leuchtet - Diagnose durchführen

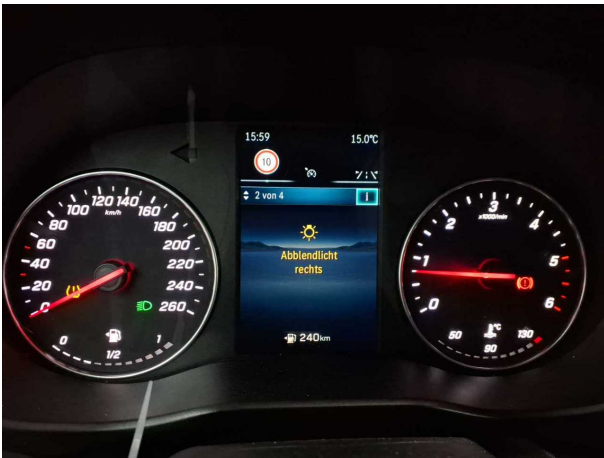
Beschädigung #5: elektronische Systeme: elektronische Systeme - leuchtet - Diagnose durchführen

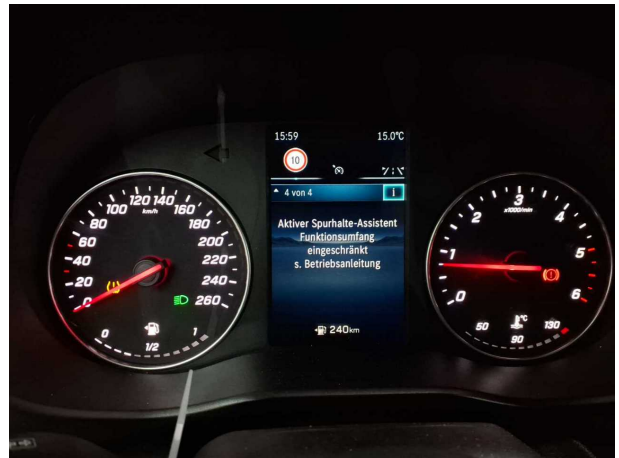
Beschädigung #5: elektronische Systeme: elektronische Systeme - leuchtet - Diagnose durchführen

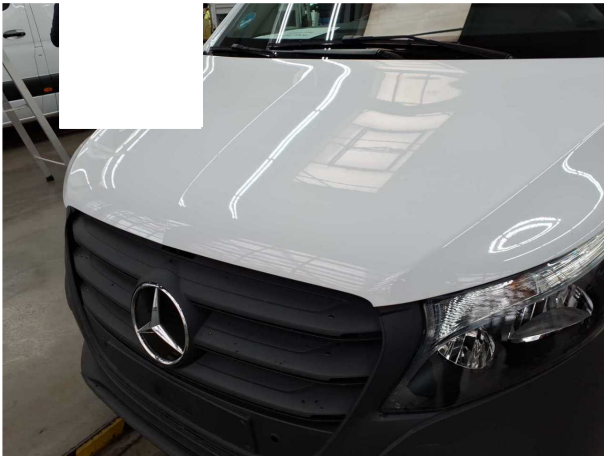
Beschädigung #6: Motorhaube: Motorhaube - Delle(n) - Smart Repair

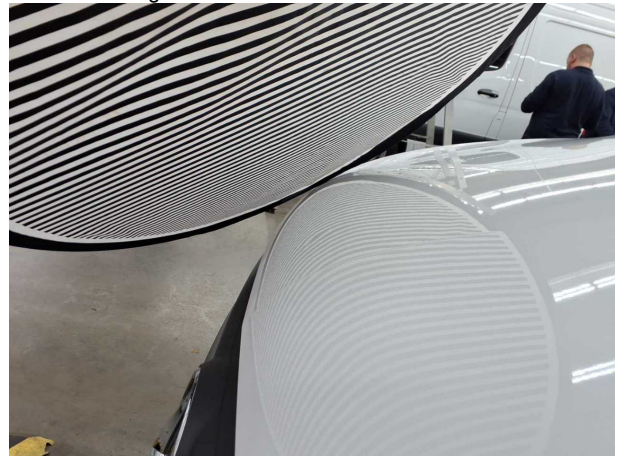
Beschädigung #6: Motorhaube: Motorhaube - Delle(n) - Smart Repair

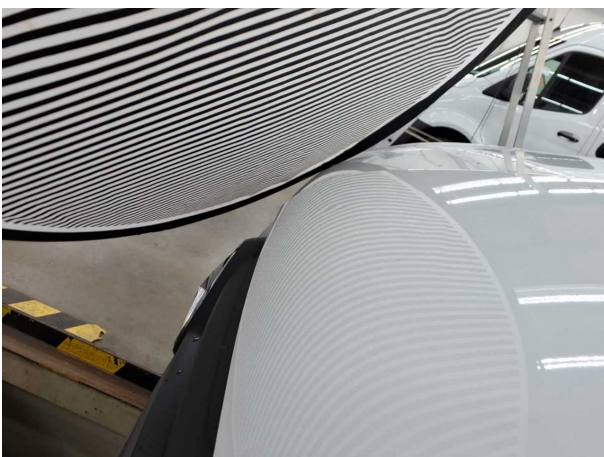
Beschädigung #6: Motorhaube: Motorhaube - Delle(n) - Smart Repair

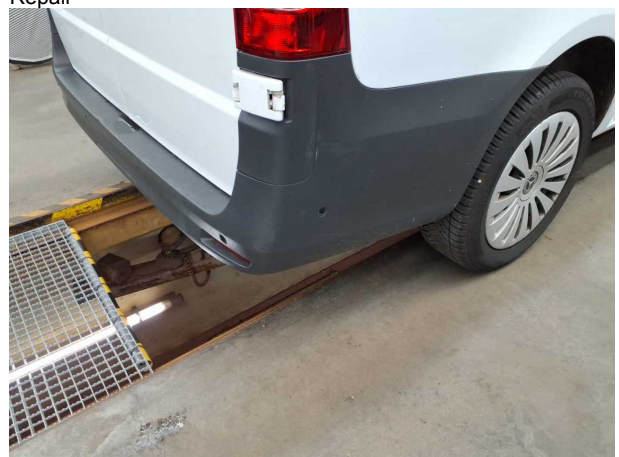
Beschädigung #7: Stossfänger hinten: Stossfänger hinten - verkratzt / verschürft - Smart Repair

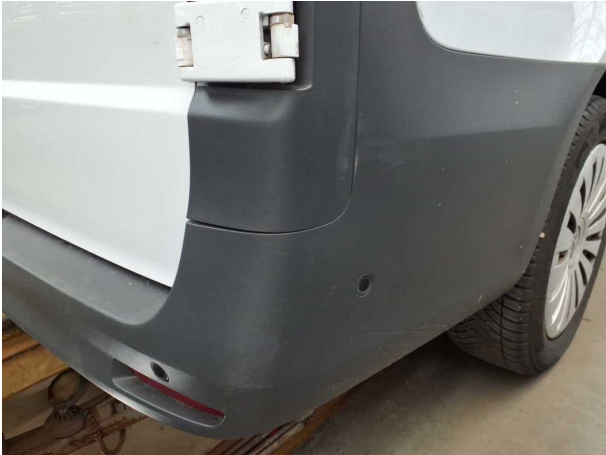
Beschädigung #7: Stossfänger hinten: Stossfänger hinten - verkratzt / verschürft - Smart Repair

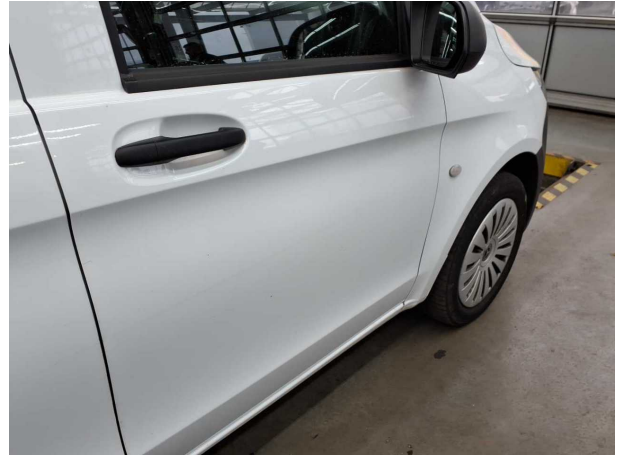
Beschädigung #8: Tür vorn rechts: Tür - Delle / Lackschaden - Smart Repair

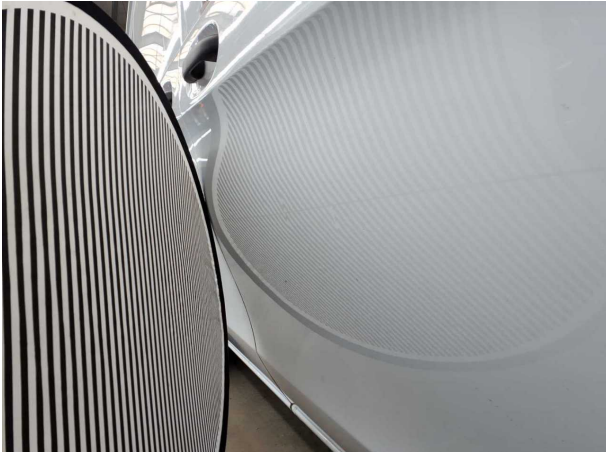
Beschädigung #8: Tür vorn rechts: Tür - Delle / Lackschaden - Smart Repair

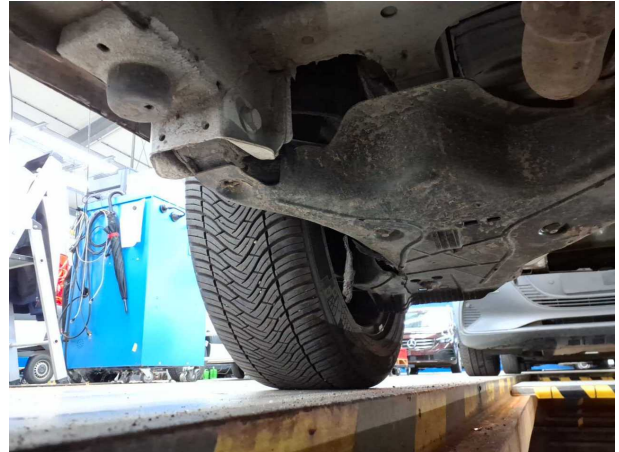
Beschädigung #9: Verkleidungen/Abdeckungen: Verkleidungen/ Abdeckungen - gebrochen / gerissen - erneuern

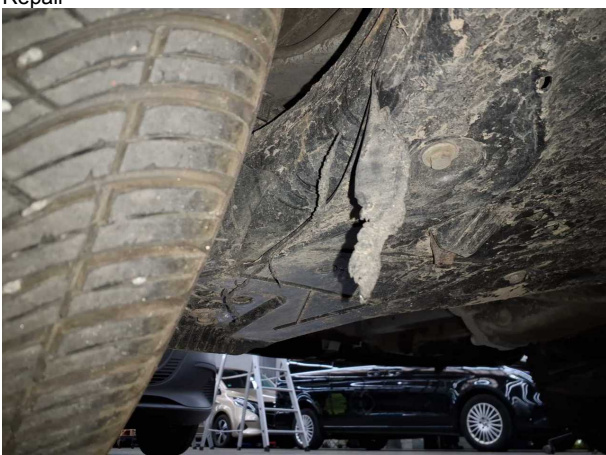
Beschädigung #9: Verkleidungen/Abdeckungen: Verkleidungen/ Abdeckungen - gebrochen / gerissen - erneuern

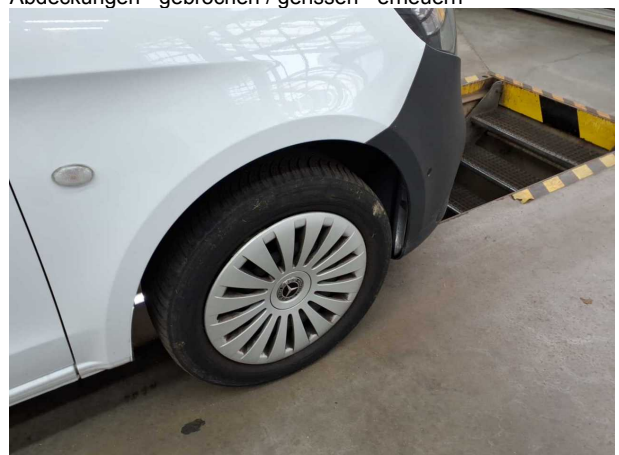
Achse	Reifengröße	Reifentyp	Hersteller	Profiltiefe	Verkehrstauglichkeit
1	225/55 R17 C	Ganzjahresreifen auf Stahl	unterschiedliche Hersteller	7mm / 1mm	n.i.O.
2	225/55 R17 C	Ganzjahresreifen auf Stahl	unterschiedliche Hersteller	6mm / 8mm	i.O.

Beschädigung #10: Rad/Reifen: Reifen vorn rechts - verschlisse... erneuern

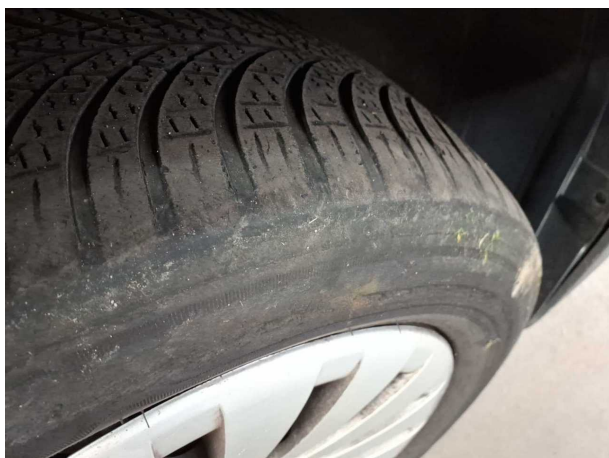
Beschädigung #10: Rad/Reifen: Reifen vorn rechts - verschlissen - erneuern

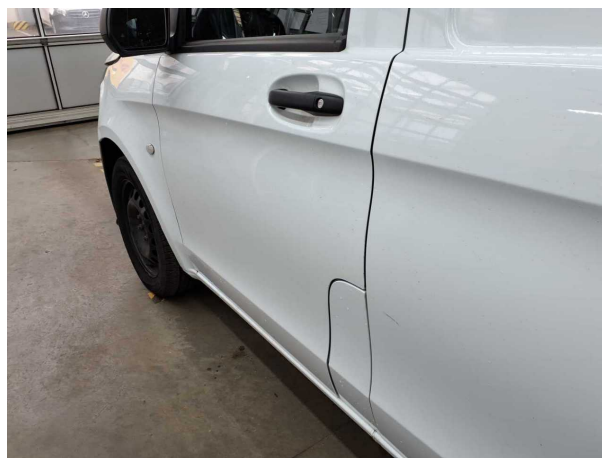
Beschädigung #11: Tür vorn links: Tür - Delle / Lackschaden - Smart Repair

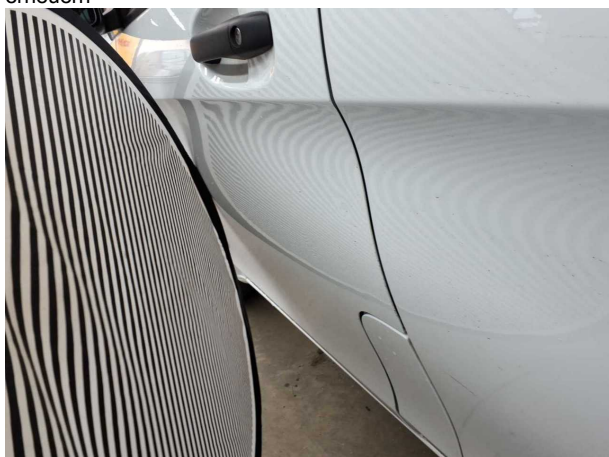
Beschädigung #11: Tür vorn links: Tür - Delle / Lackschaden - Smart Repair

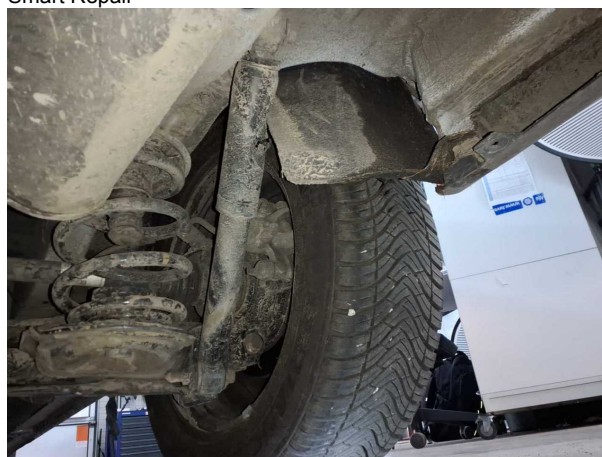
Beschädigung #12: Hinterachse: Stoßdämpfer rechts - beschädigt - erneuern

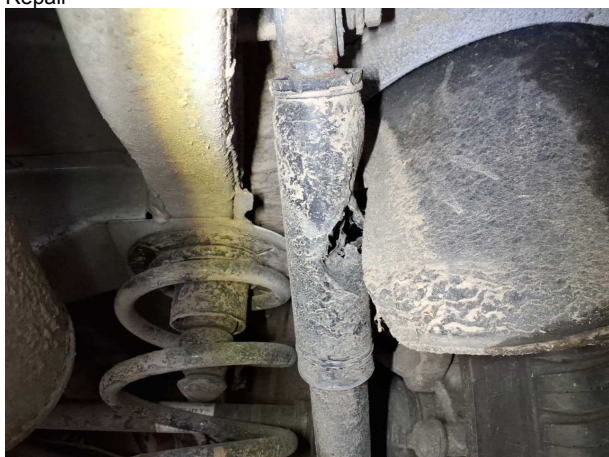
Beschädigung #12: Hinterachse: Stoßdämpfer rechts - beschädigt - erneuern

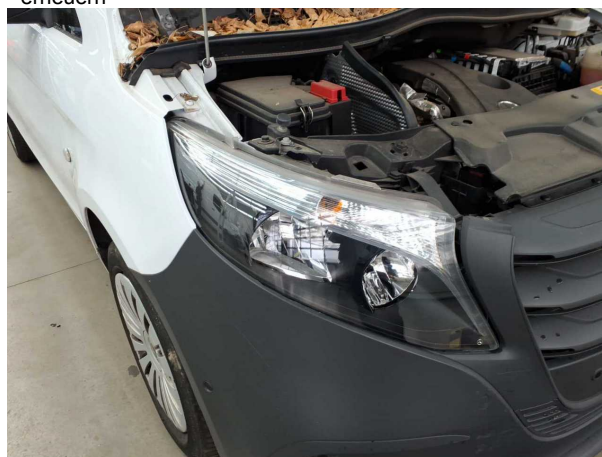
Beschädigung #13: Scheinwerfer: Scheinwerfer rechts - gebrochen / gerissen - erneuern

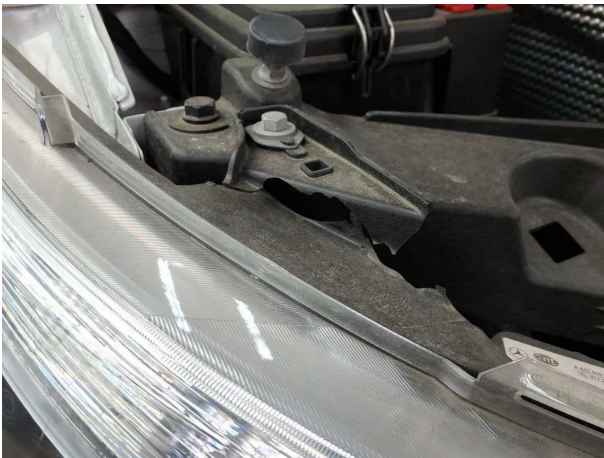
Beschädigung #13: Scheinwerfer: Scheinwerfer rechts - gebrochen / gerissen - erneuern

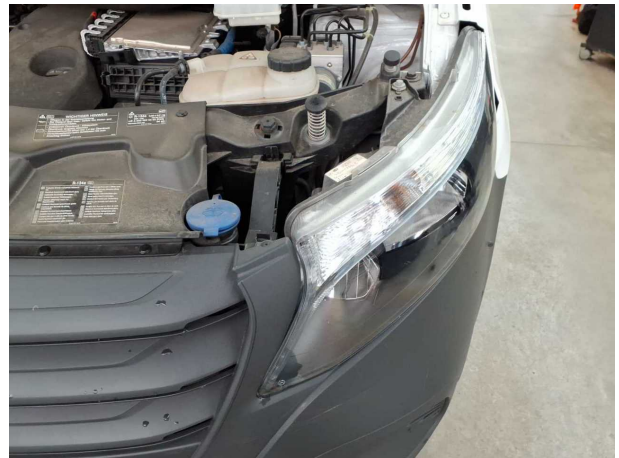
Beschädigung #14: Scheinwerfer: Scheinwerfer links - gebroche... gerissen - erneuern

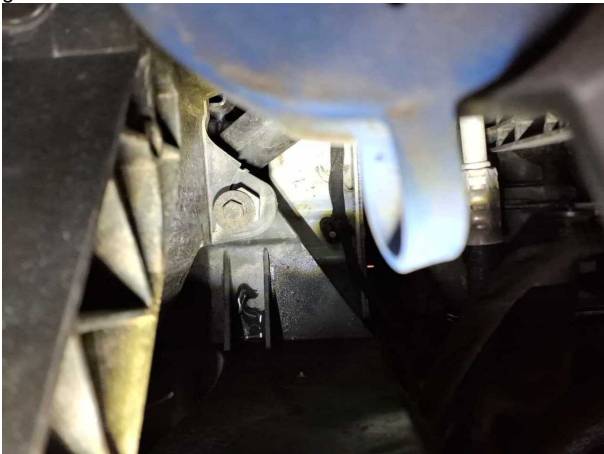
Beschädigung #14: Scheinwerfer: Scheinwerfer links - gebrochen / gerissen - erneuern

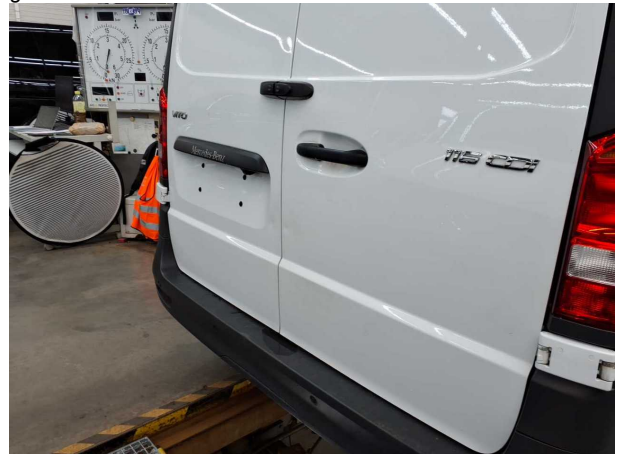
Beschädigung #15: Heckklappe/-tür: Hecktür rechts (und links) - Delle / Lackschaden - Smart Repair

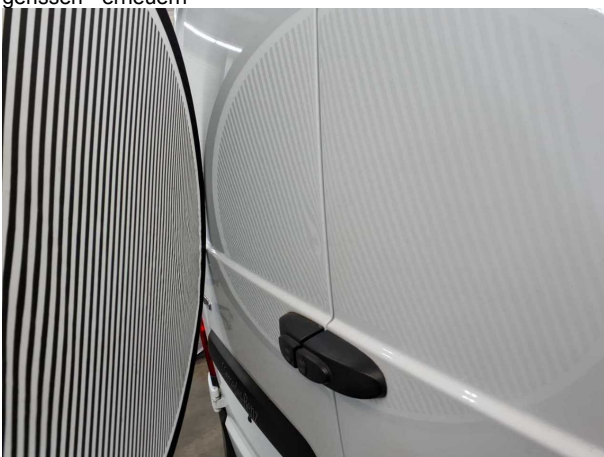
Beschädigung #15: Heckklappe/-tür: Hecktür rechts (und links) - Delle / Lackschaden - Smart Repair

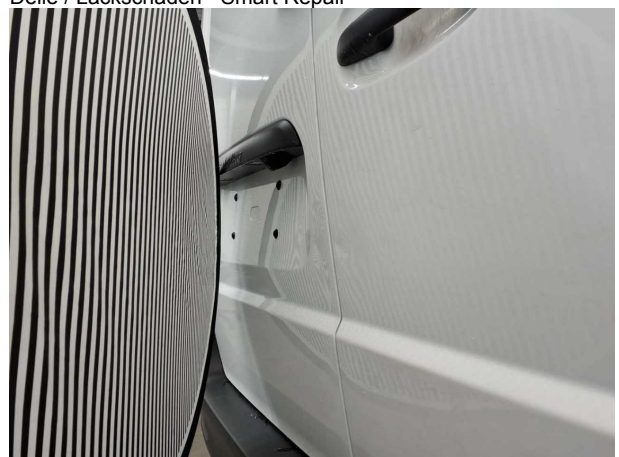
Beschädigung #15: Heckklappe/-tür: Hecktür rechts (und links) - Delle / Lackschaden - Smart Repair

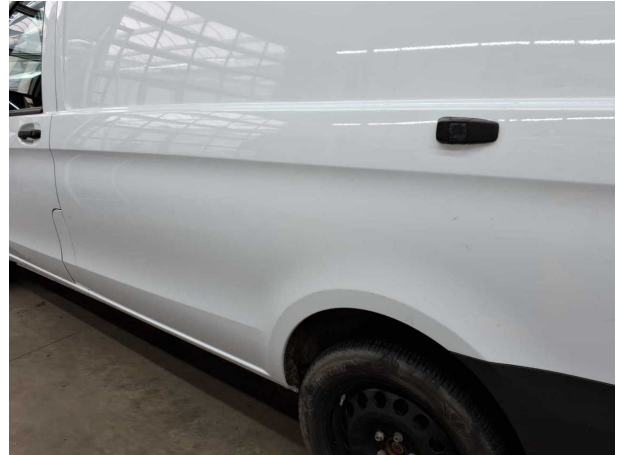
Beschädigung #16: Seitenwand links: Seitenwand - Delle / Lackschaden - instandsetzen und lackieren

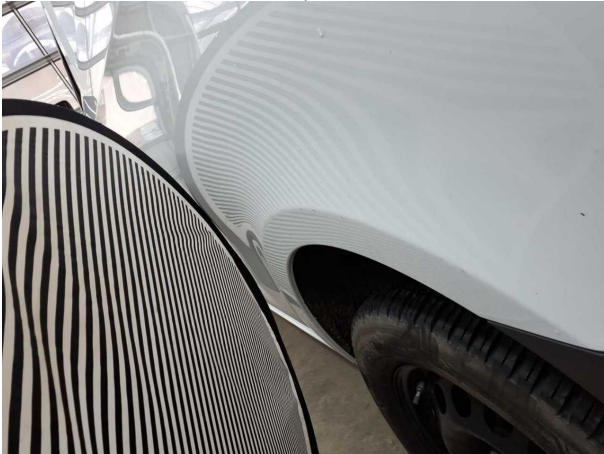
Beschädigung #16: Seitenwand links: Seitenwand - Delle / Lackschaden - instandsetzen und lackieren

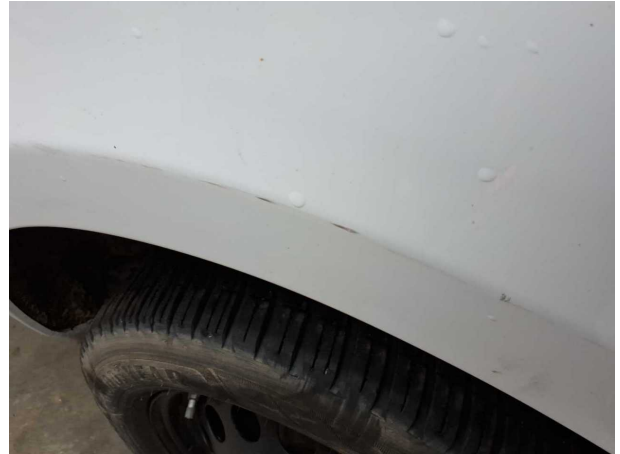
Beschädigung #16: Seitenwand links: Seitenwand - Delle / Lackschaden - instandsetzen und lackieren

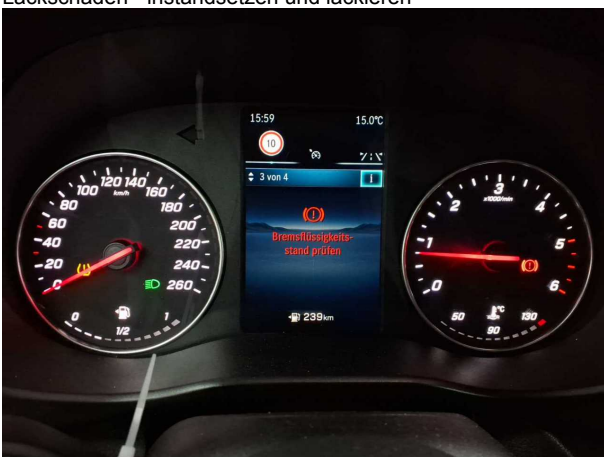
Beschädigung #17: Bremsanlage: Bremsflüssigkeit (Brems Scheiben/-beläge HA ers., Bremsfl. auffüll. - lt. Wkst) - leuchtet - instandsetzen

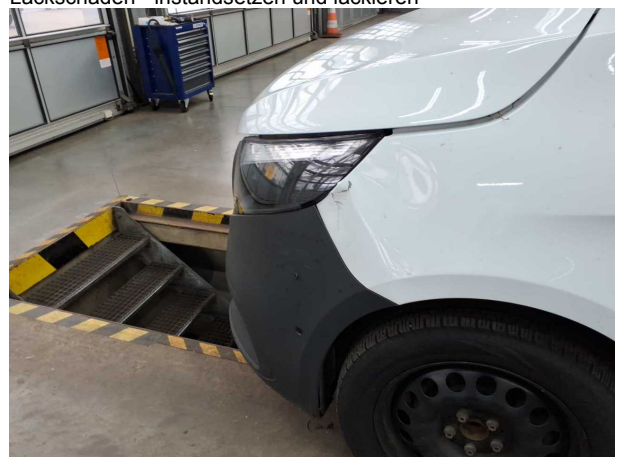
Beschädigung #18: Kotflügel links: Kotflügel links - verformt - erneuern

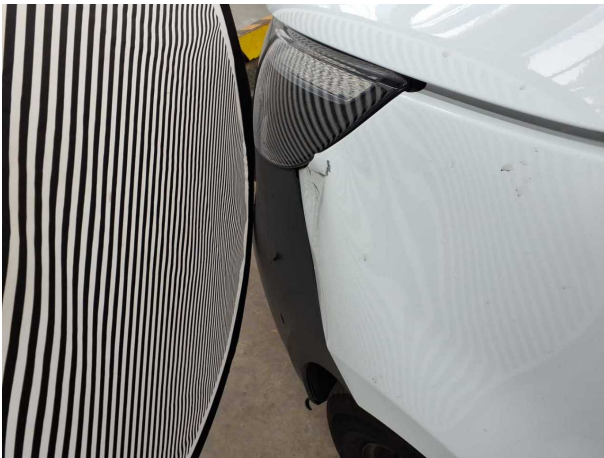
Beschädigung #18: Kotflügel links: Kotflügel links - verformt - erneuern

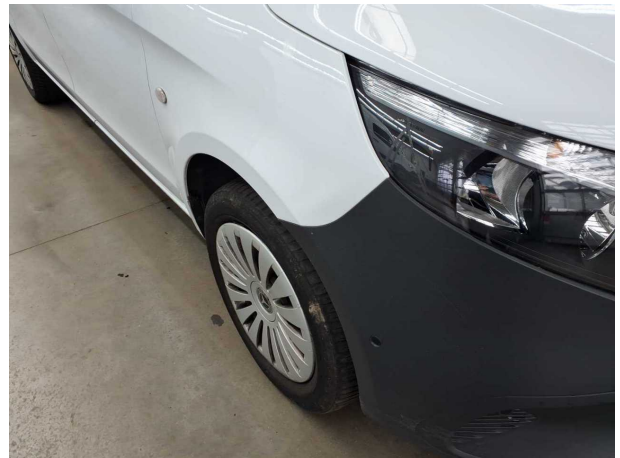
Beschädigung #19: Kotflügel rechts: Kotflügel rechts - verformt - erneuern

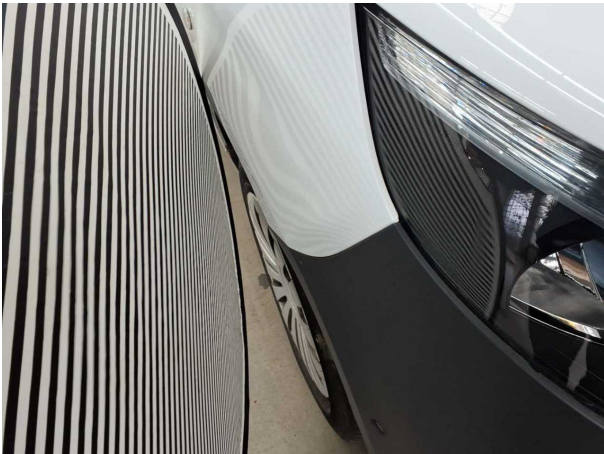
Beschädigung #19: Kotflügel rechts: Kotflügel rechts - verformt - erneuern

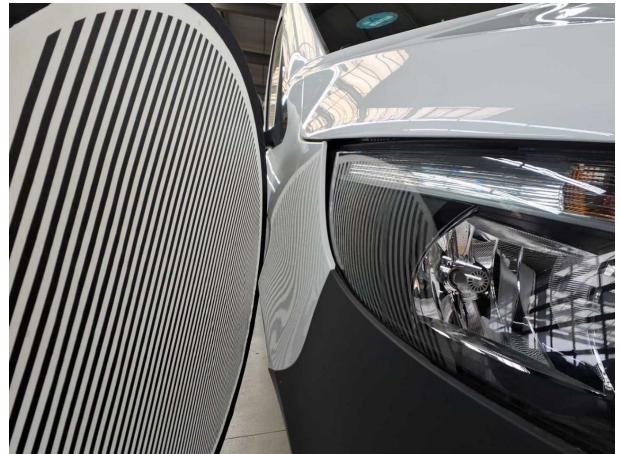
Beschädigung #19: Kotflügel rechts: Kotflügel rechts - verformt - erneuern

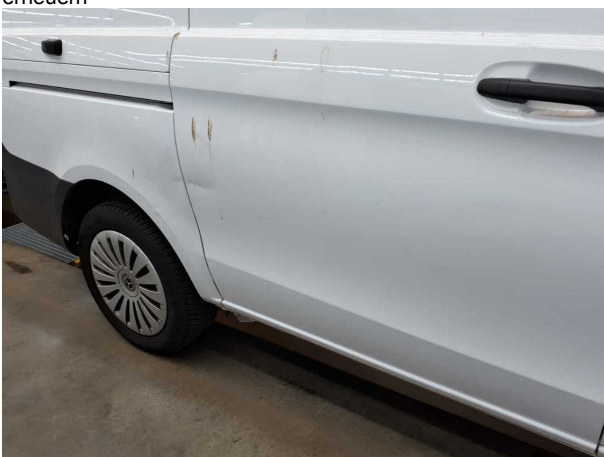
Beschädigung #20: Schiebetür rechts: Schiebetür - Delle / Lackschaden - instandsetzen und lackieren

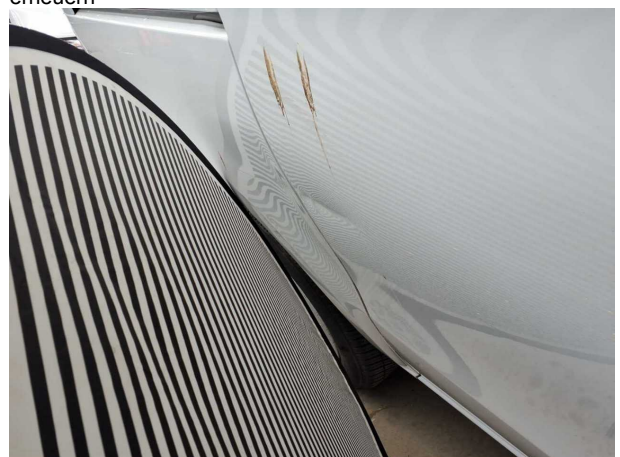
Beschädigung #20: Schiebetür rechts: Schiebetür - Delle / Lackschaden - instandsetzen und lackieren

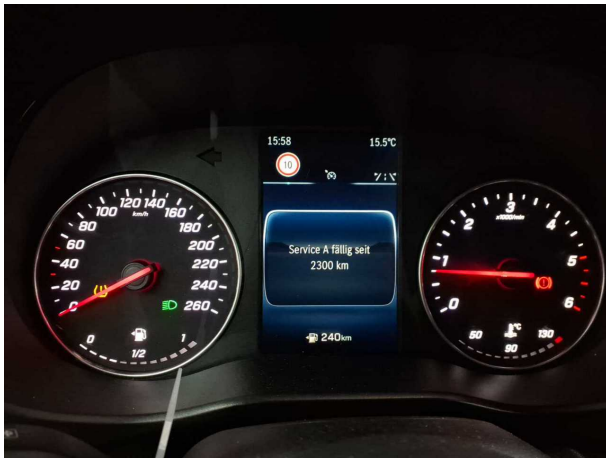
Beschädigung #21: Sonstiges: Inspektion/Wartung - fällig - erneuern

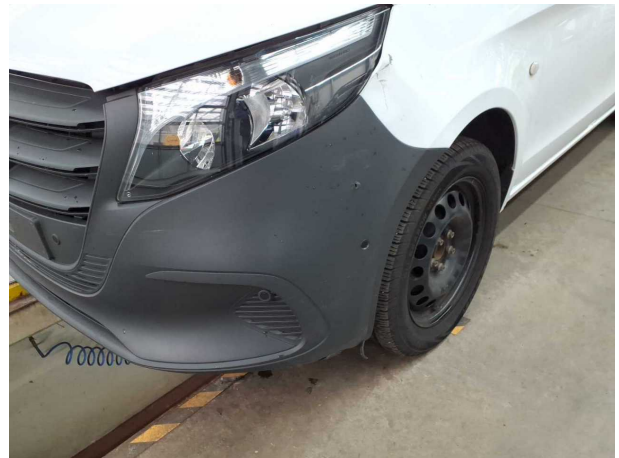
Beschädigung #22: Stossfänger vorn: Stossfänger vorn - gebrochen / gerissen - erneuern

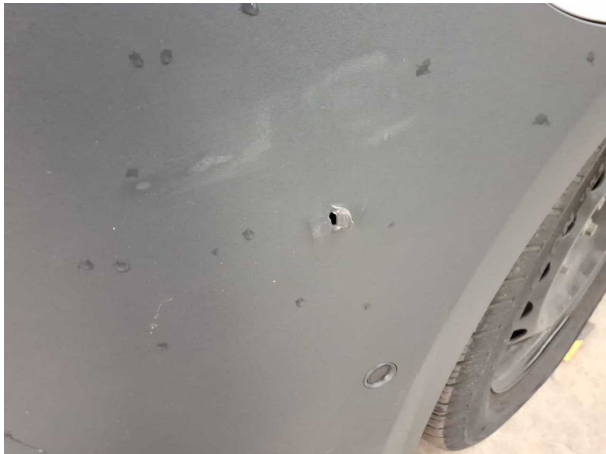
Beschädigung #22: Stossfänger vorn: Stossfänger vorn - gebrochen / gerissen - erneuern

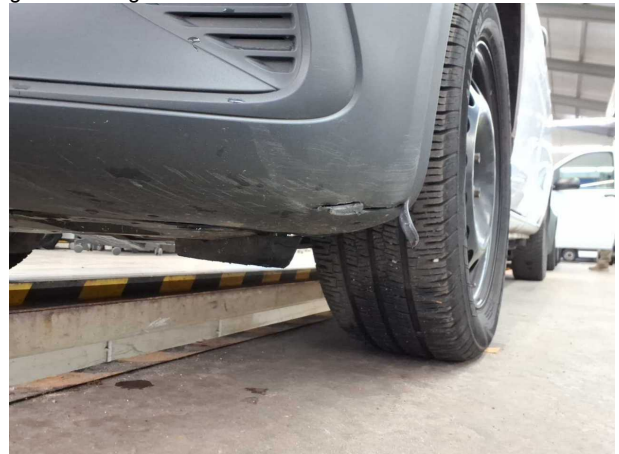
Beschädigung #22: Stossfänger vorn: Stossfänger vorn - gebrochen / gerissen - erneuern

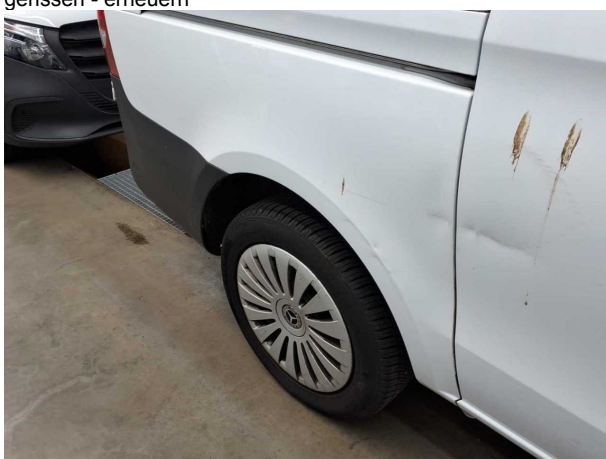
Beschädigung #23: Seitenwand rechts: Seitenwand - Delle / Lackschaden - instandsetzen und lackieren

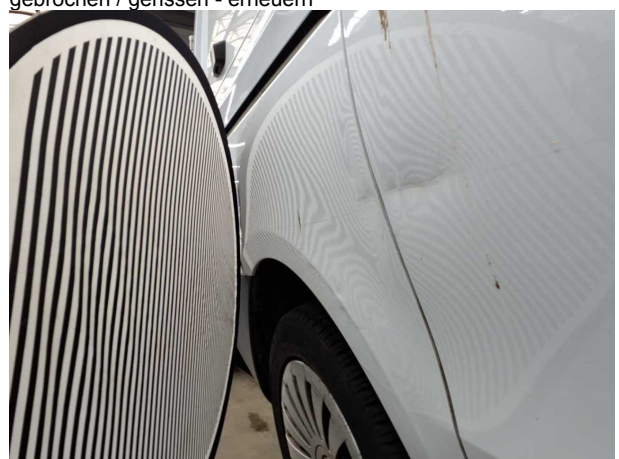
Beschädigung #23: Seitenwand rechts: Seitenwand - Delle / Lackschaden - instandsetzen und lackieren
