Fahrzeugart : PKW
Aufbauart : Schräghecklimousine, 5-türig
Fabrikat : RENAULT
Typ / Untertyp : Arkana / Arkana E-TECH 145 INTENS
Fahrzeug-Ident-Nummer : VF1RJL008UC332132
Hubraum / Leistung : 1598 ccm / 69 kW
Motorart / Zylinder / Motorbauart : Hybrid / 4-Zylinder / Reihe
Abgascode : E6d
Plätze : 5
KBA-Nr.: : 3333BOV
Leer- / zul. Gesamtgewicht / Nutzlast : 1435 kg / 1961 kg / 526 kg
Länge / Breite / Höhe : 4568 mm / 1802 mm / 1571 mm
Reifendimension vorn / hinten : 215/ 60 R17 96H / 215/ 60 R17 96H
Reifenfabrikat : Fulda Kristall Control SUV
Reifenart : Winter-Reifen / Winter-Reifen

Fahrzeugzustandsbewertung für Kennzeichen HP HS5251 FIN VF1RJL008UC332132

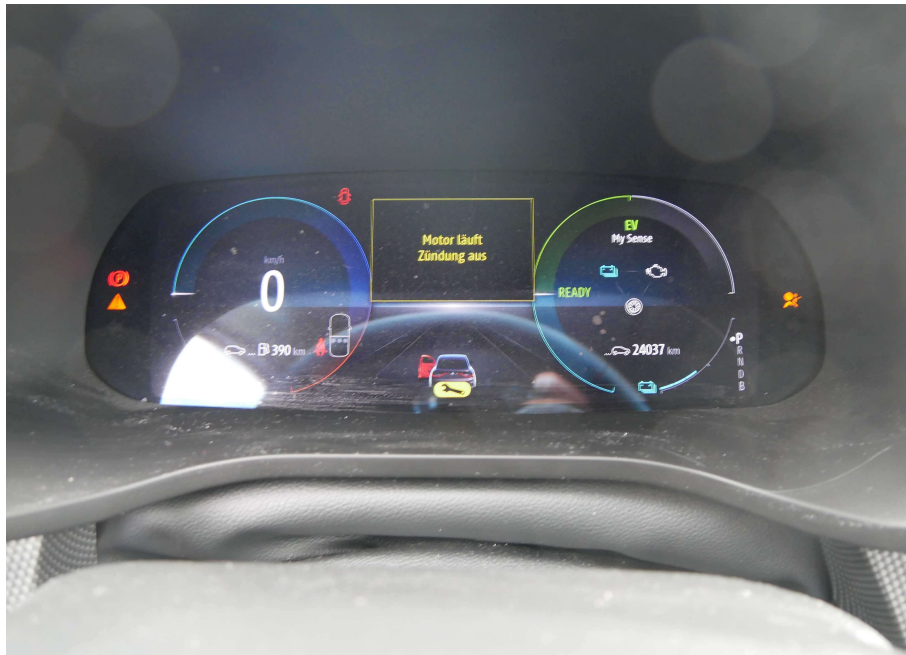
Bild 1

Kombidisplay. Inspektion fällig.

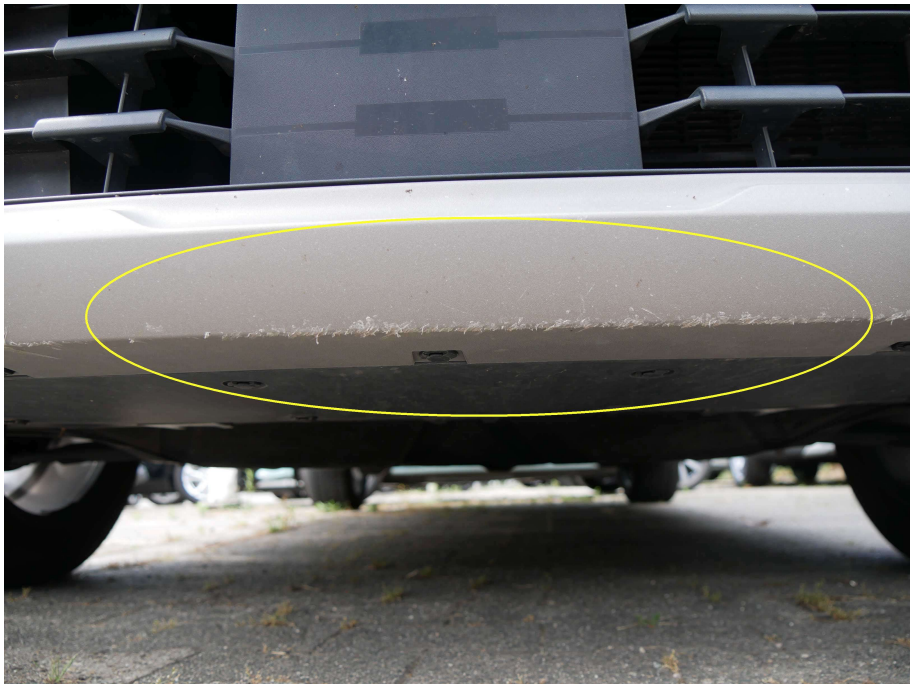
Bild 22 Stoßfänger VU verschrammt.

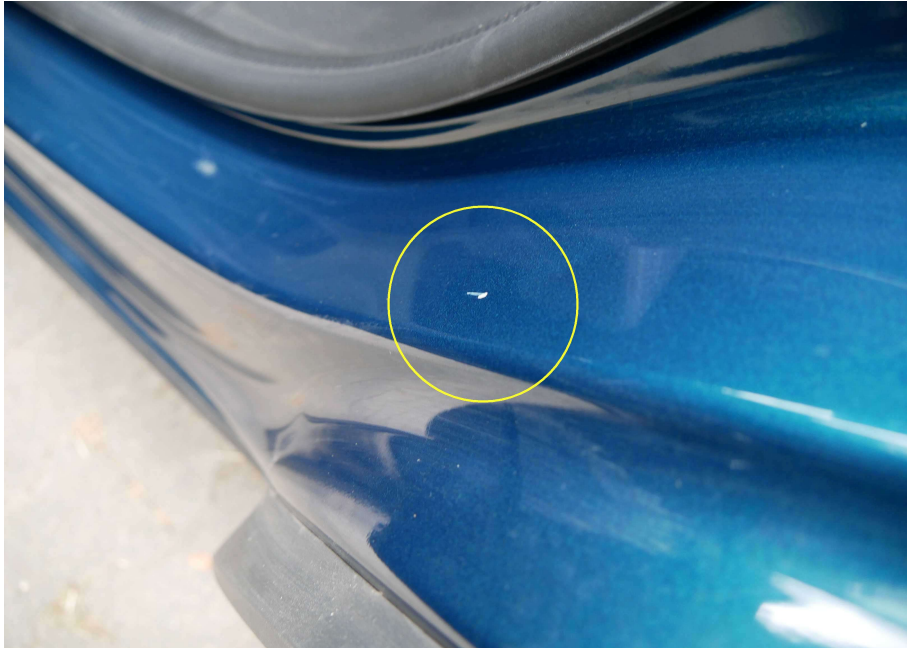
Bild 23

Einstieg HL Delle mit Lackschaden.

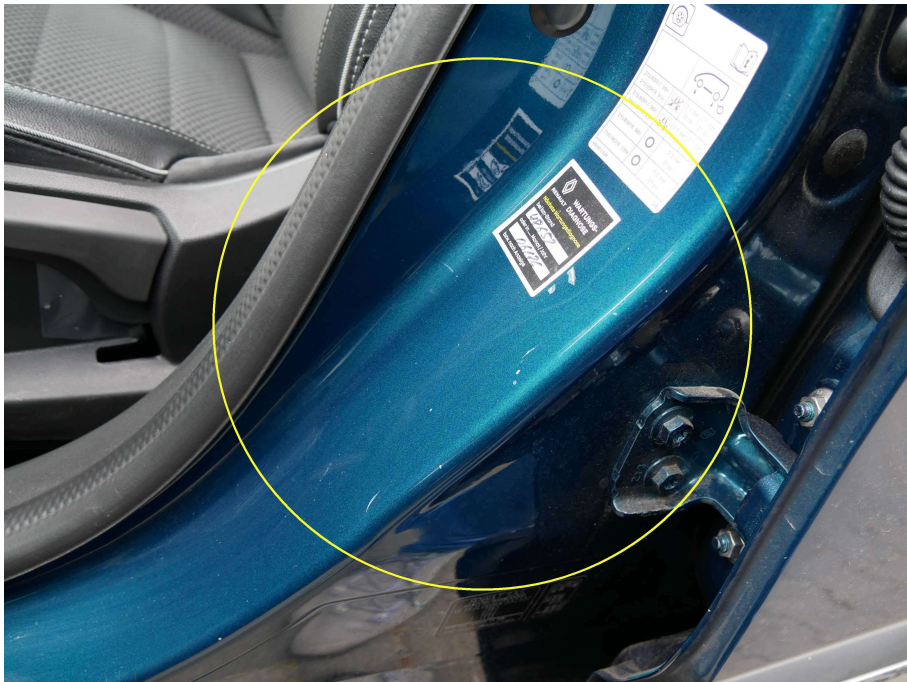
Bild 24

Lfd. Nr.	Bezeichnung - Reparaturart	Rep-Kosten ca. EUR (o.MwSt)	Minderwert ca. EUR (o.MwSt)
1	Sommerradsatz prüfen		
<u>Allgemeinzustand</u>			
2	Radwechsel auf Sommerreifen	25,00	25,00
3	Inspektion fällig - durchführen	450,00	450,00
<u>Karosserie</u>			
4	Einstieg vorne links Delle mit Lackschaden - instand setzen und lackieren	1163,14	697,88
5	Einstieg hinten links Delle mit Lackschaden - instand setzen und lackieren	914,55	365,82
6	Stoßfänger vorne unten verschrammt - erneuern	176,54	176,54
Endsummen	ca. ohne MwSt (EUR)	2729,23	1715,24
19% MwSt		518,55	325,90
Endsummen	ca. incl. MwSt (EUR)	3247,78	2041,14

Einstieg VL Delle mit Lackschaden.
