## Zustandsbericht

| Berichtsnummer : | 0000000926720-DE926 | | |

#### Hyundai Kona (OS)(2017->) Select Elektro 2WD

| Fahrzeug-Ident.-Nr.: | TMAK281HFPJ095097 | Laufleistung abgelesen: | 27445 km |

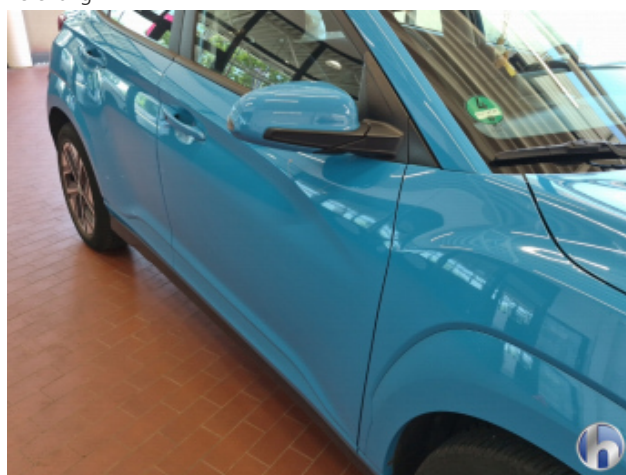
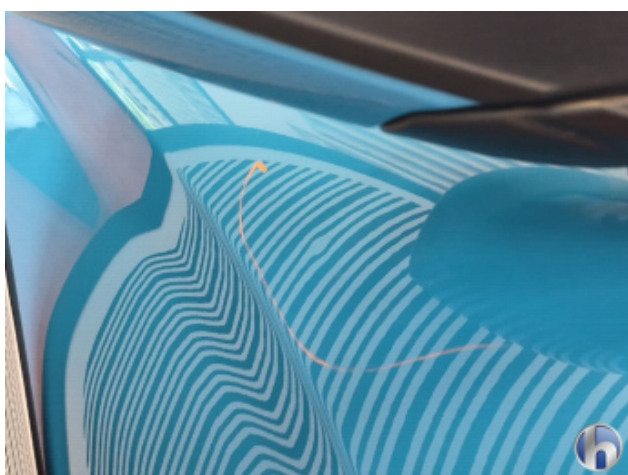
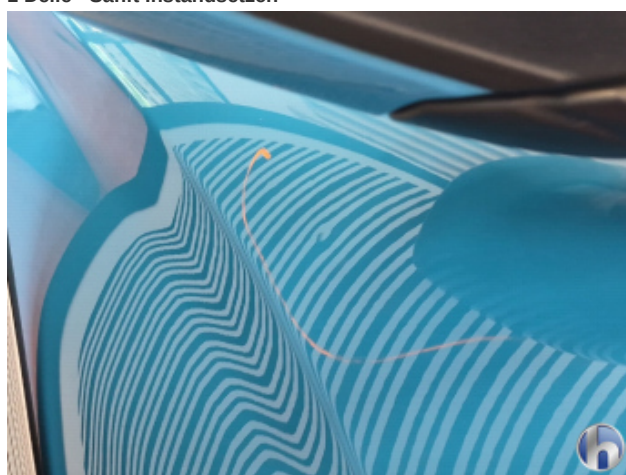
| | Bauteil | Schaden | Rep.-Art |
|---|---|---|---|
| 1. | Tür Vorne - Rechts | 1 Delle | Sanft Instandsetzen |

1. Tür Vorne - Rechts  
1 Delle - Sanft Instandsetzen

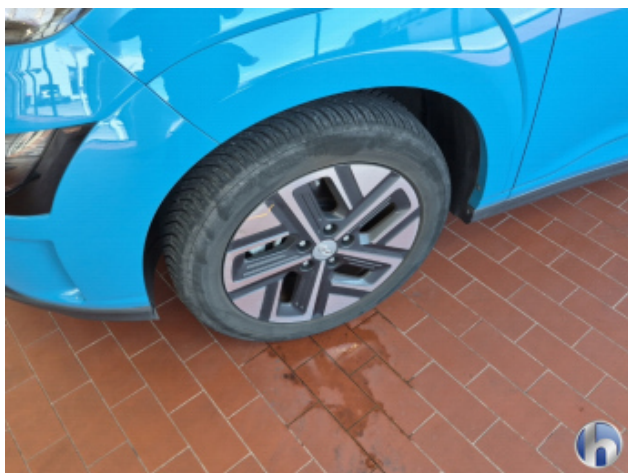
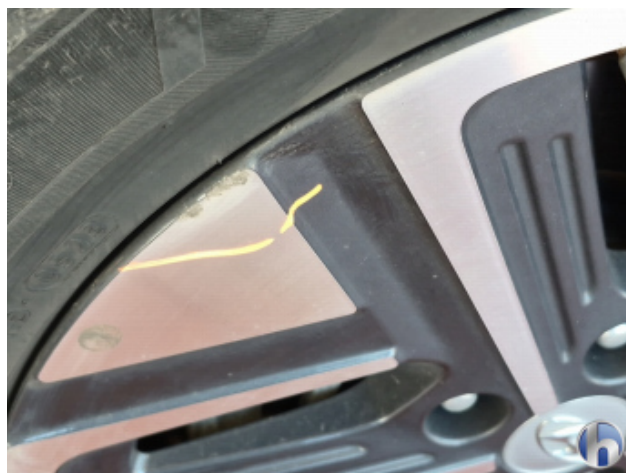
| | Bauteil | Schaden | Rep.-Art |
|---|---|---|---|
| 2. | Felge Vorne - Links | Beschädigt | Smart Repair |

2. Felge Vorne - Links  
**Beschädigt - Smart Repair**

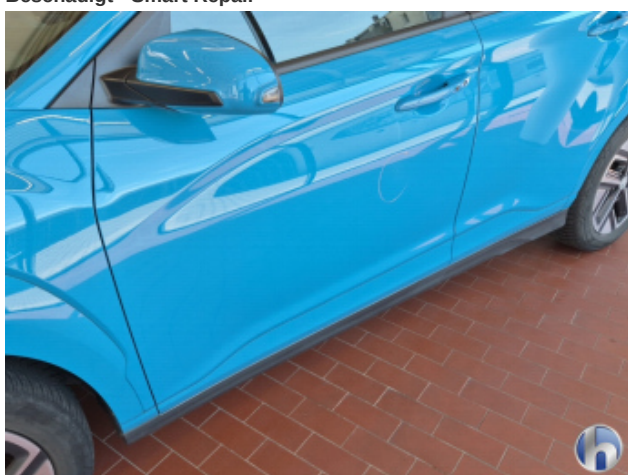
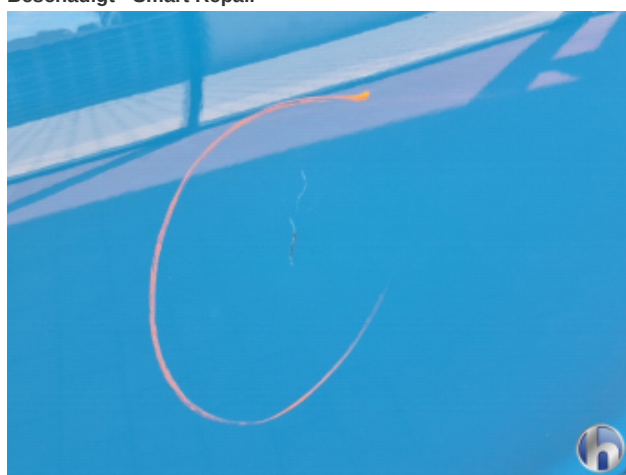
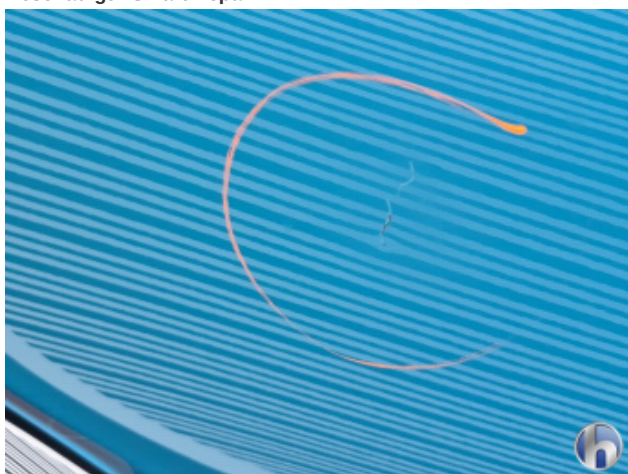
| | Bauteil | Schaden | Rep.-Art |
|---|---|---|---|
| 3. | Tür Vorne - Links | Beschädigt | Smart Repair |

3. Tür Vorne - Links  
**Beschädigt - Smart Repair**
