# Zustandsbericht

| Hersteller / Modell | ORA Funky Cat 300 | | |
| Kennzeichen | | Fahrgestellnummer | LGWEEUA58PK639368 |
| Erstzulassung | 28.06.2024 | Laufleistung (abgelesen) | 10.848 km |

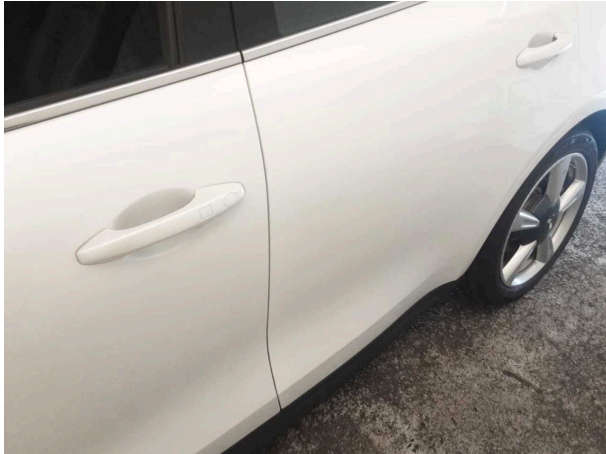
| Nr. | Bauteilgruppe | Beschreibung |
|---|---|---|
| 1 | Tür hinten links | Tür - verkratzt / verschürft - Smart Repair |

**Beschädigung #1:** Tür hinten links: Tür - verkratzt / verschürft - Smart Repair

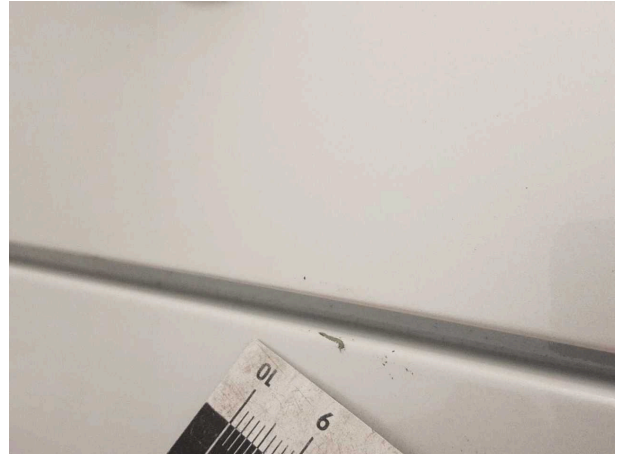
**Beschädigung #1:** Tür hinten links: Tür - verkratzt / verschürft - Smart Repair

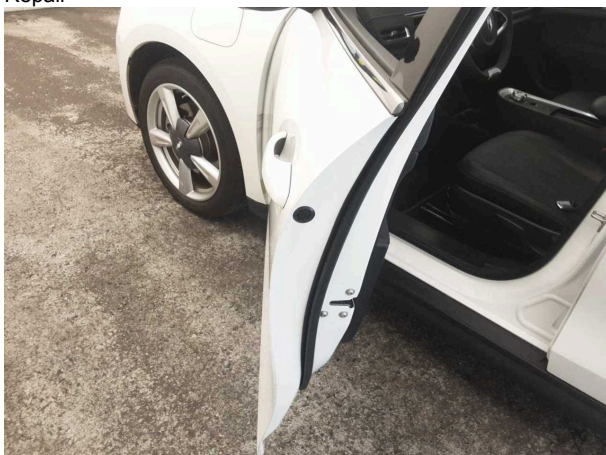
| Nr. | Bauteilgruppe | Beschreibung |
|---|---|---|
| 2 | Tür vorn links | Türkante - verkratzt / verschürft - Smart Repair |

**Beschädigung #2:** Tür vorn links: Türkante - verkratzt / verschürft - Smart Repair

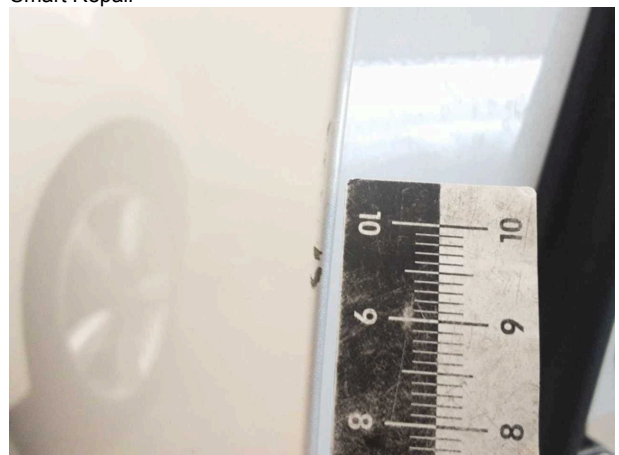
**Beschädigung #2:** Tür vorn links: Türkante - verkratzt / verschürft... Smart Repair

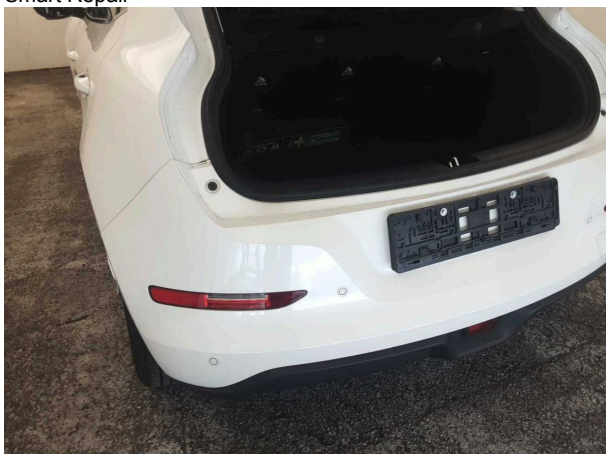
| Nr. | Bauteilgruppe | Beschreibung |
|---|---|---|
| 3 | Stoßfänger hinten | Stoßfänger hinten - verkratzt / verschürft - Smart Repair |

**Beschädigung #3:** Stossfänger hinten: Stossfänger hinten - verkratzt / verschürft - Smart Repair

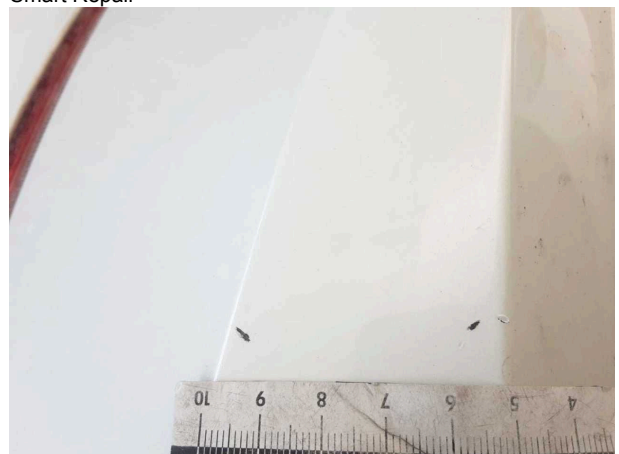
**Beschädigung #3:** Stossfänger hinten: Stossfänger hinten - verkratzt / verschürft - Smart Repair

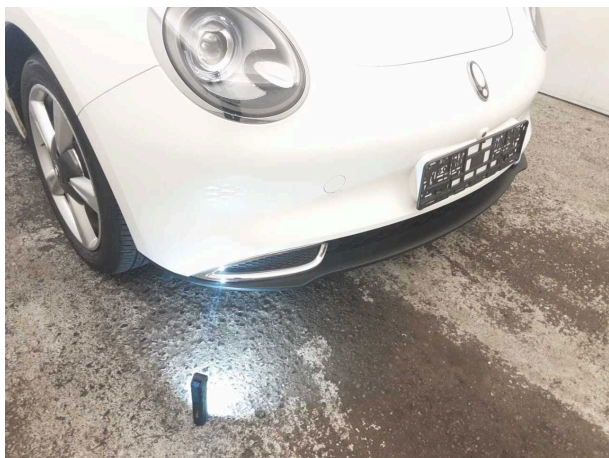
| Nr. | Bauteilgruppe | Beschreibung |
|---|---|---|
| 4 | Stoßfänger vorn | Spoiler - verkratzt / verschürft - erneuern |

**Beschädigung #4:** Stossfänger vorn: Spoiler - verkratzt / verschürft - erneuern

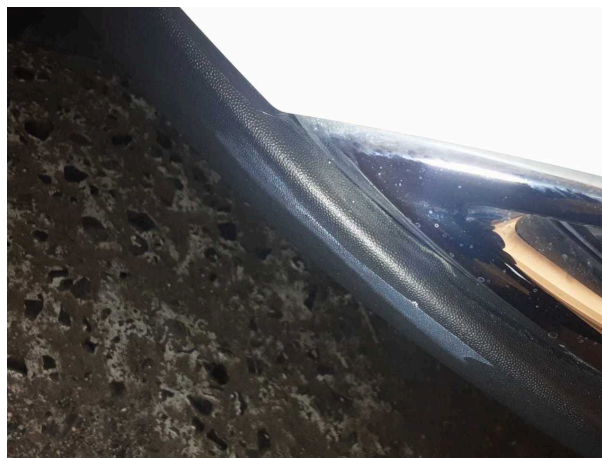
**Beschädigung #4:** Stossfänger vorn: Spoiler - verkratzt / versch...  
- erneuern
