# Zustandsbericht / Minderwertgutachten

Auftraggeber Mobilize Financial Services, eine Marke der RCI Banque S.A., Niederlassung  
Deutschland, Jagenbergstr. 1, 41468 Neuss  
Besichtigung 15.05.2026

| Typ / Verkaufsbez. | Leaf (ZE1)(10.2017->) / Leaf Acenta | Aufbauart | Kombi |

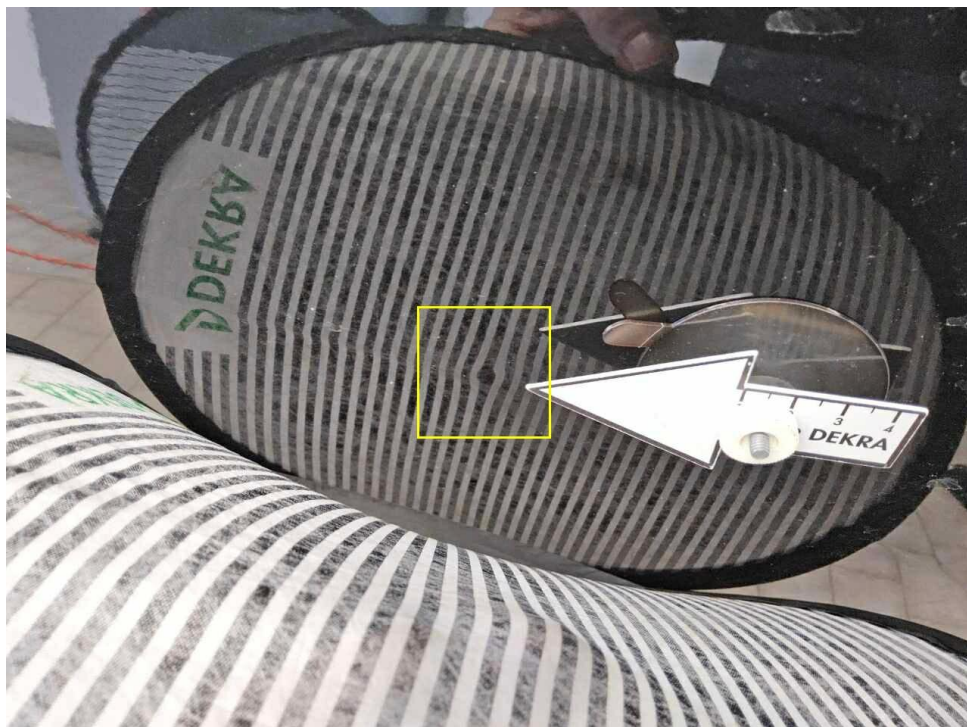
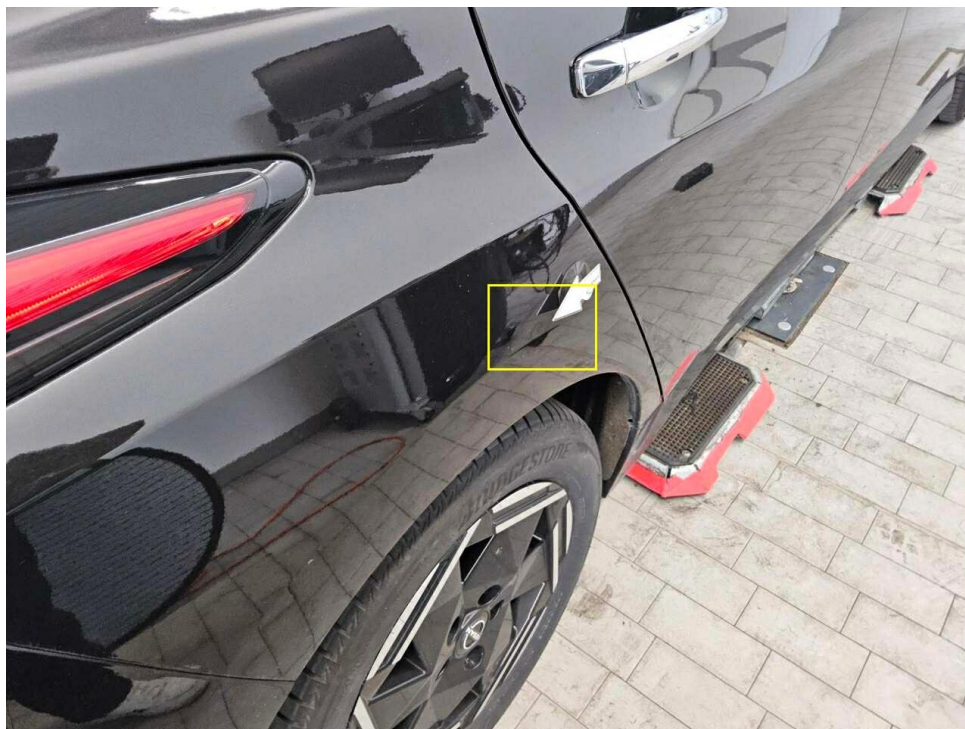
Bild 12 : Seitenteil hinten rechts, eingedellt, drücken

Bild 13 : Seitenteil hinten rechts, eingedellt, drücken

1. Motorraum Tierbisssspuren, prüfen und Befund festlegen, Schadenerweiterung möglich (Bild 16, 17)
2. Wartung für fehlenden Nachweis, drücken
3. Seitenteil hinten rechts, eingedellt, drücken (Bild 12, 13)
4. Tür hinten links Lackierung, zerkratzt, lackieren mit Lackaufbau (Bild 14, 15)

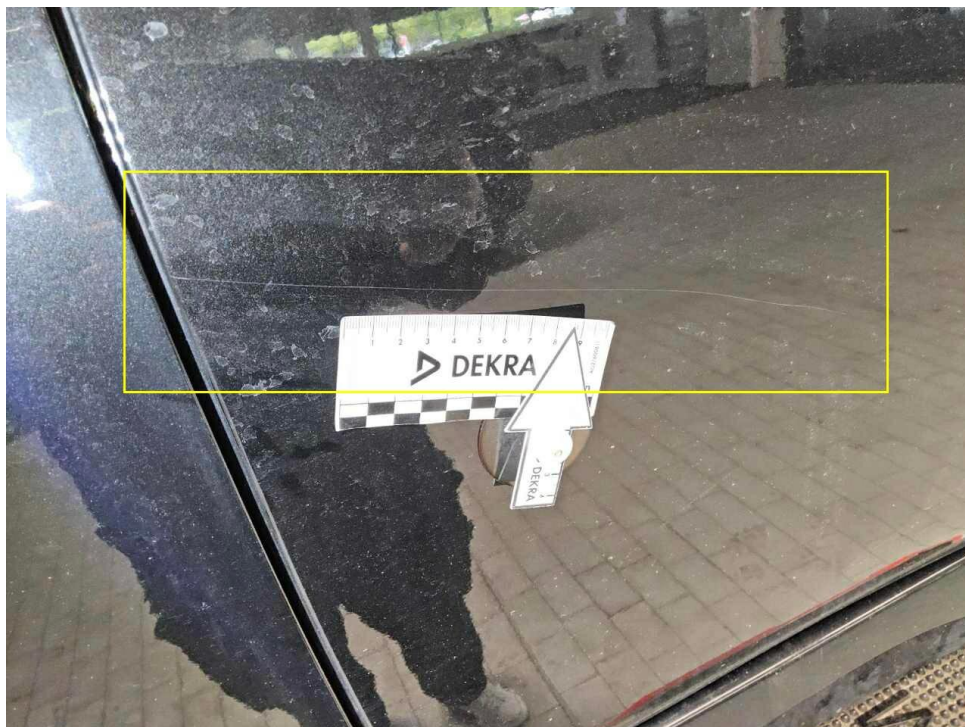
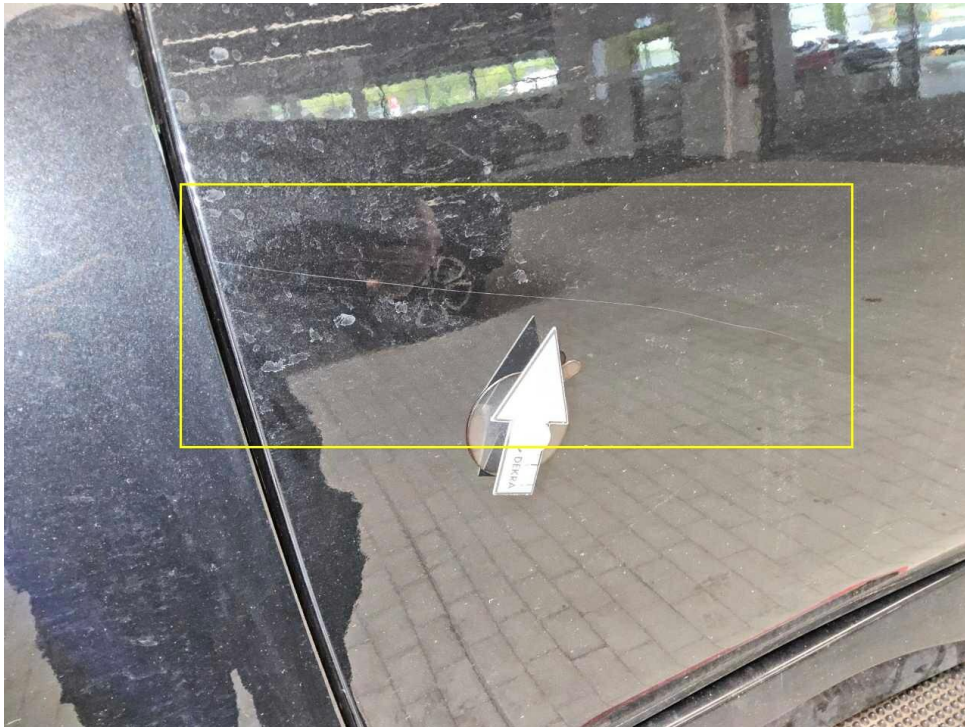
Bild 14 : Tür hinten links Lackierung, zerkratzt, lackieren mit Lackaufbau

Bild 15 : Tür hinten links Lackierung, zerkratzt, lackieren mit Lackaufbau

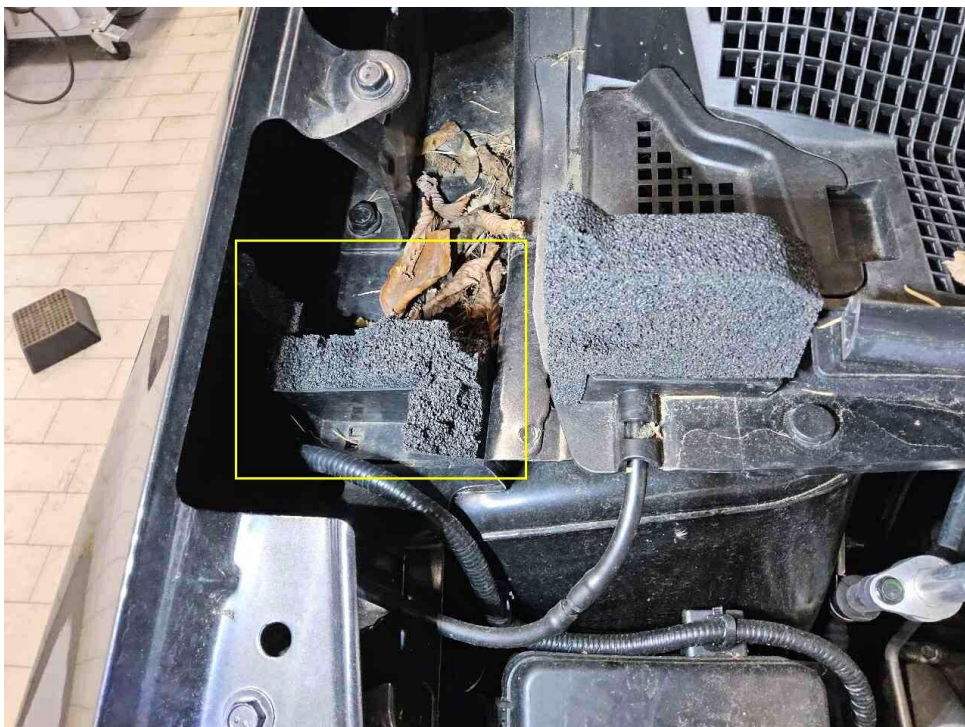
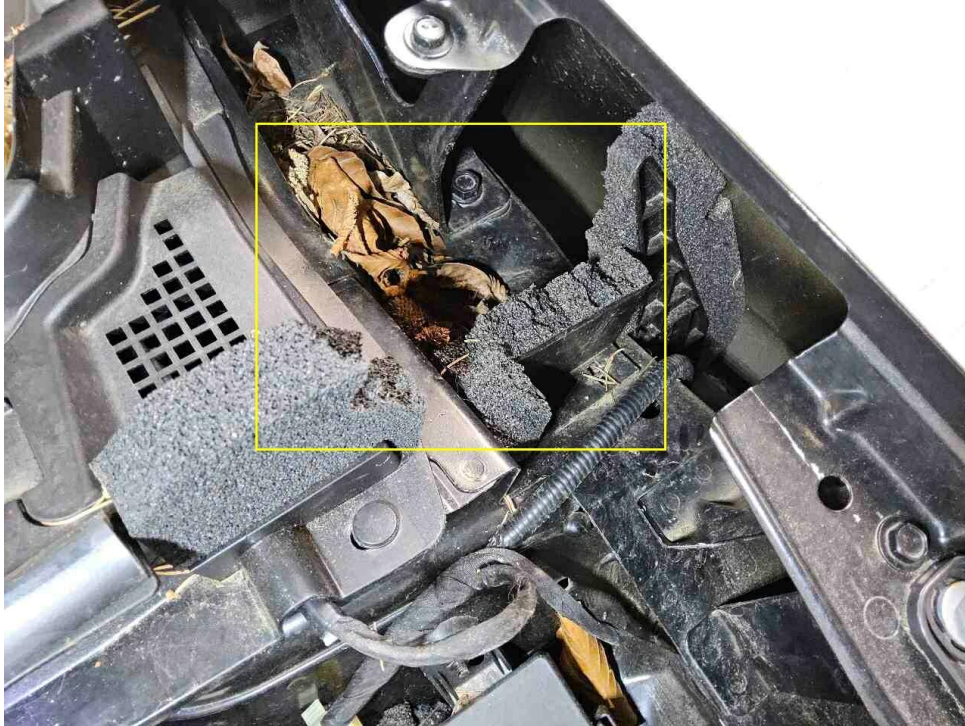
Bild 16 : Motorraum Tierbissspuren

Bild 17 : Motorraum Tierbissspuren
