## Unfall-/Schadenspiegel

## Zustandsbericht

| Berichtsnummer : | 0000000926721-DE613 | | |

#### Hyundai Santa Fe (MX5)(07.2024->) 1.6 T-GDI Plug-In Hybrid 186 kW 4WD Blackline

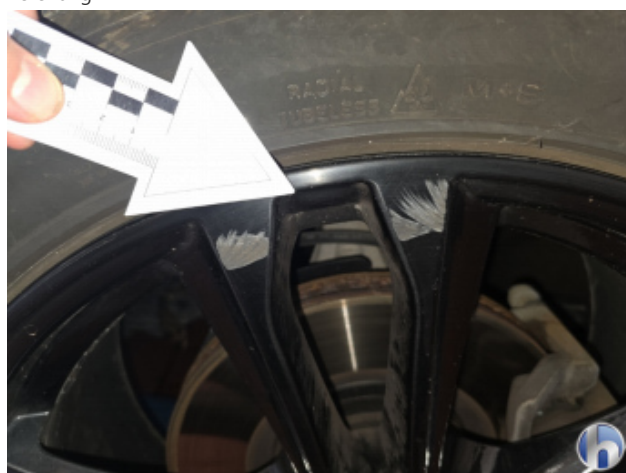
| | Bauteil | Schaden | Rep.-Art |
|---|---|---|---|
| 1. | Felge Vorne - Rechts | Beschädigt | Smart Repair |

1. Felge Vorne - Rechts  
**Beschädigt - Smart Repair**

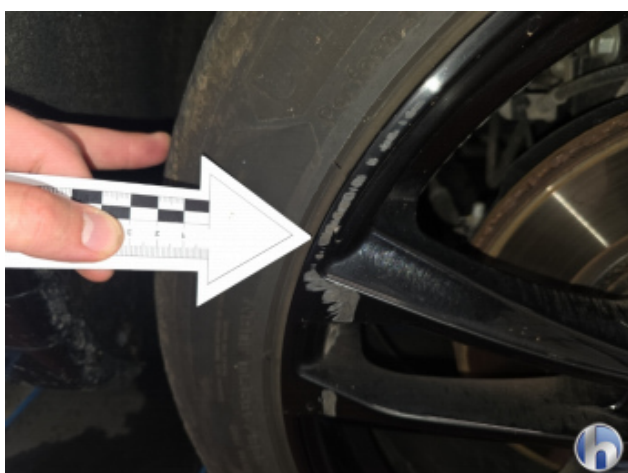
1. Felge Vorne - Rechts  
**Beschädigt - Smart Repair**

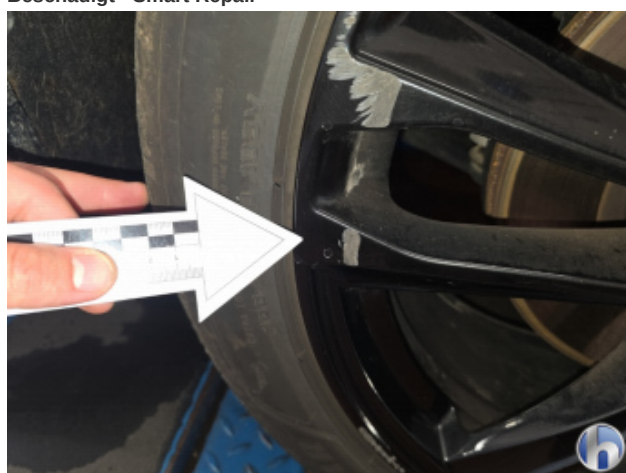
1. Felge Vorne - Rechts  
**Beschädigt - Smart Repair**

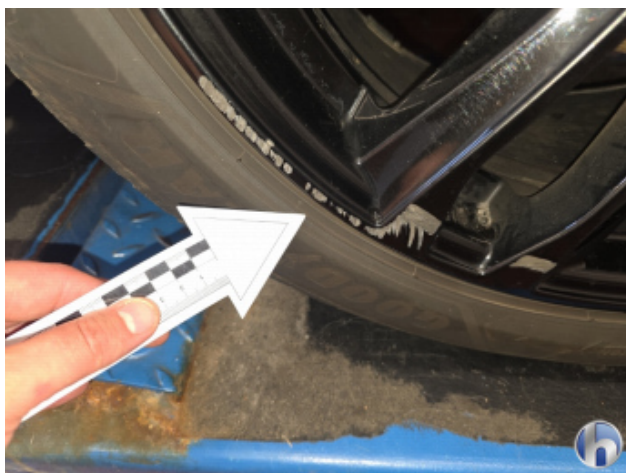
1. Felge Vorne - Rechts  
Beschädigt - Smart Repair

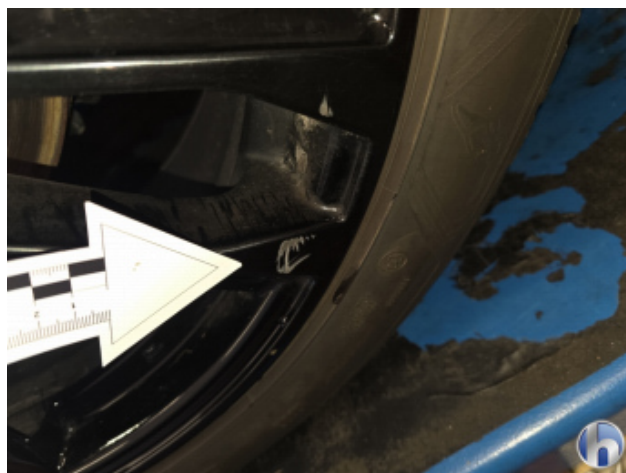
1. Felge Vorne - Rechts  
Beschädigt - Smart Repair

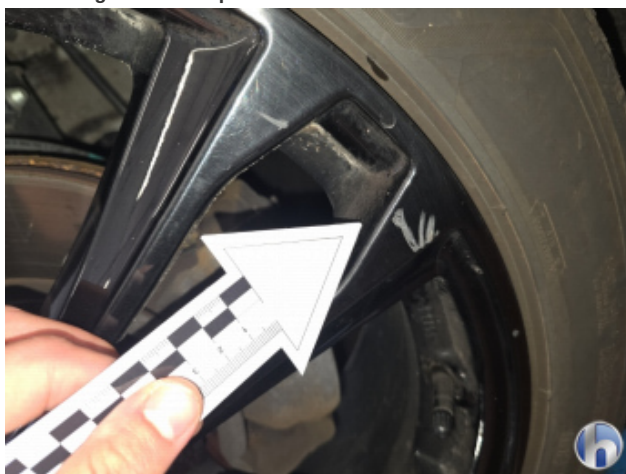
1. Felge Vorne - Rechts  
Beschädigt - Smart Repair

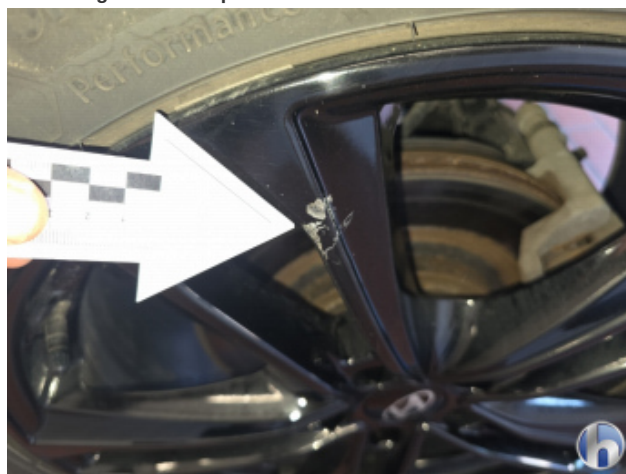
| | Bauteil | Schaden | Rep.-Art |
|---|---|---|---|
| 2. | Felge Hinten - Links | Kratzer | Smart Repair |

2. Felge Hinten - Links  
Kratzer - Smart Repair

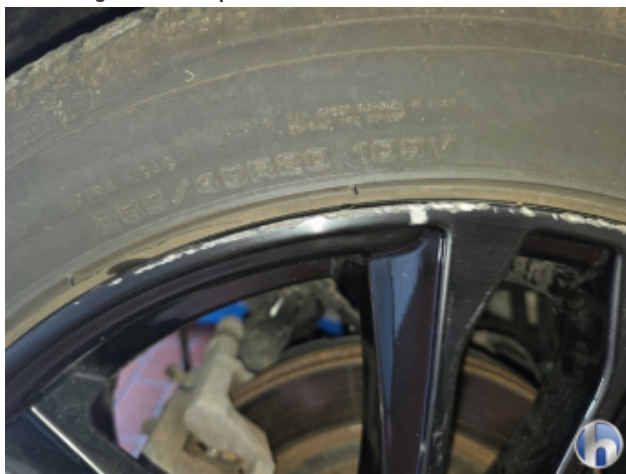
| | Bauteil | Schaden | Rep.-Art |
|---|---|---|---|
| 3. | Felge Hinten - Rechts | Kratzer | Smart Repair |

3. Felge Hinten - Rechts  
Kratzer - Smart Repair

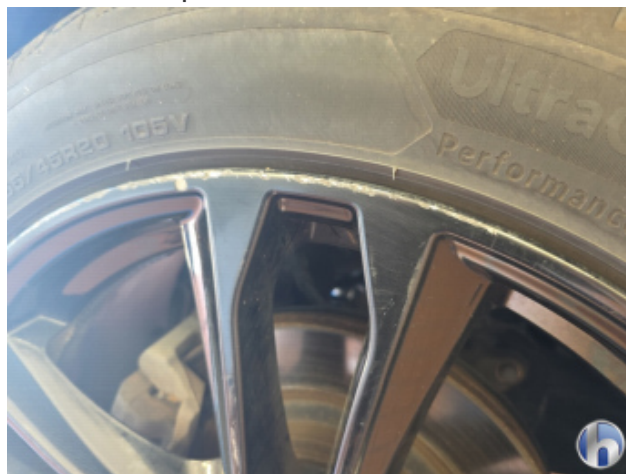
3. Felge Hinten - Rechts  
Kratzer - Smart Repair

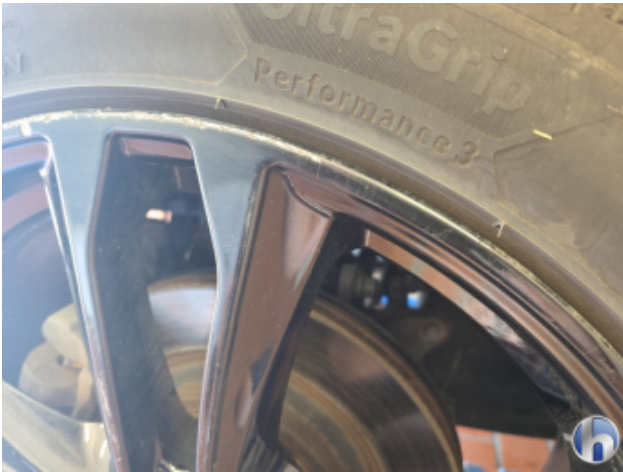
3. Felge Hinten - Rechts  
Kratzer - Smart Repair

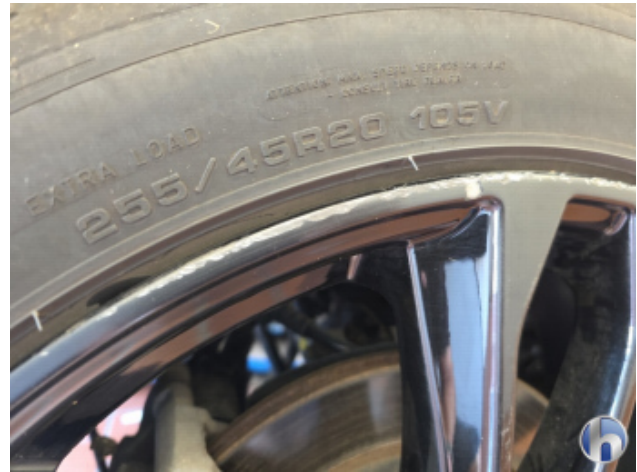
3. Felge Hinten - Rechts  
Kratzer - Smart Repair

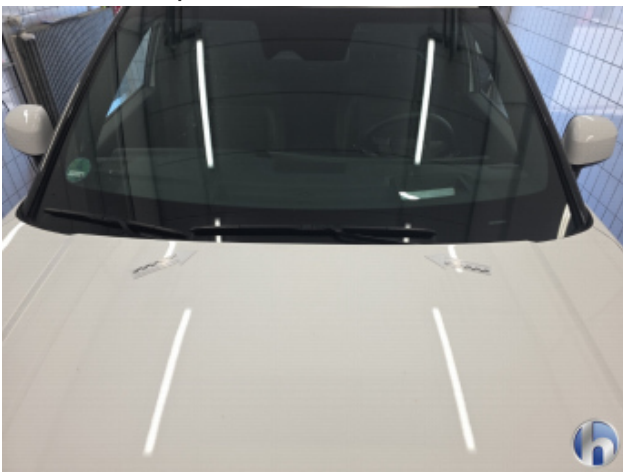
| | Bauteil | Schaden | Rep.-Art |
|---|---|---|---|
| 4. | Motorhaube | Kratzer Tief Bis Grundierung | Lackieren |

4. Motorhaube  
Kratzer Tief Bis Grundierung - Lackieren

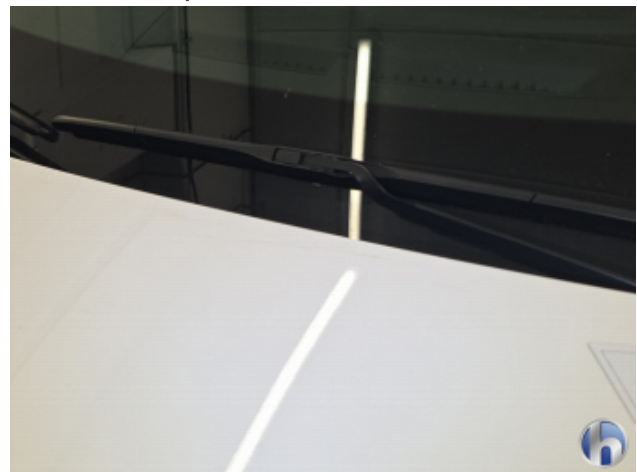
4. Motorhaube  
Kratzer Tief Bis Grundierung - Lackieren

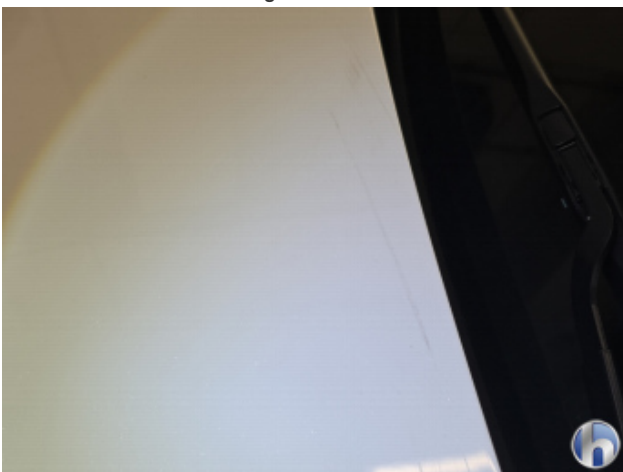
4. Motorhaube  
Kratzer Tief Bis Grundierung - Lackieren

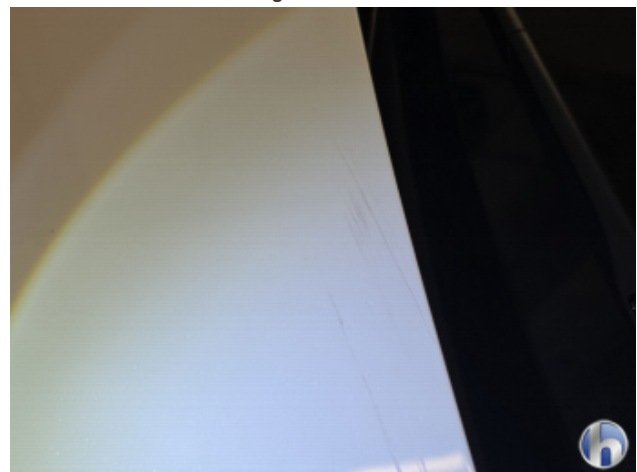
4. Motorhaube  
Kratzer Tief Bis Grundierung - Lackieren

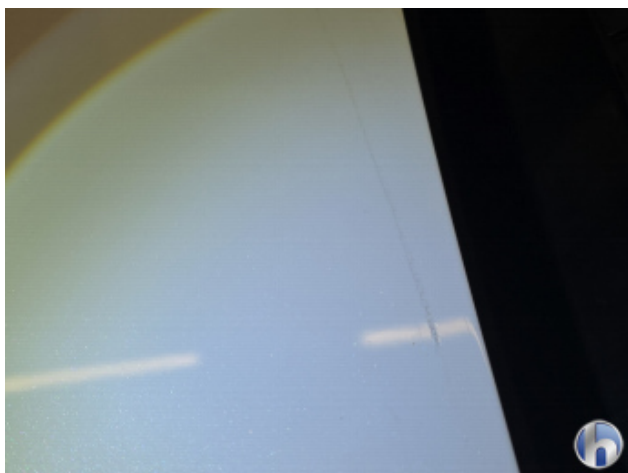
4. Motorhaube  
Kratzer Tief Bis Grundierung - Lackieren

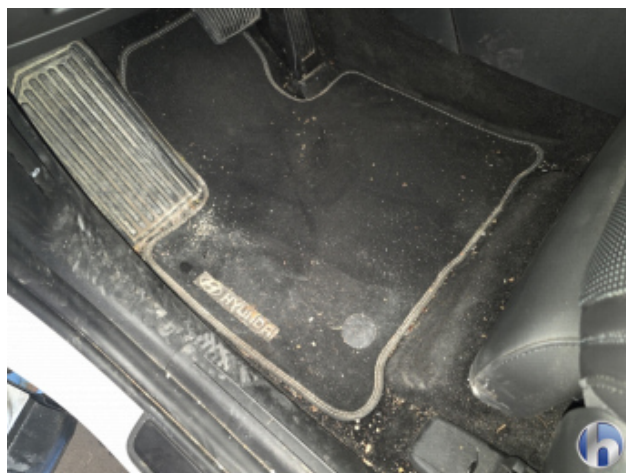
6. Innenraum  
Verschmutzt (stark) - Reinigen

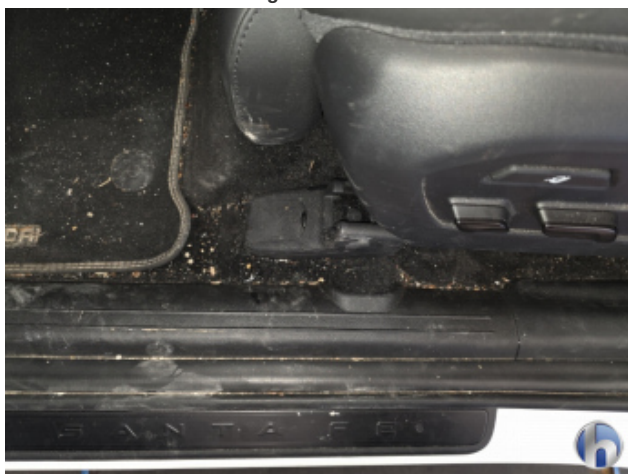
6. Innenraum  
Verschmutzt (stark) - Reinigen

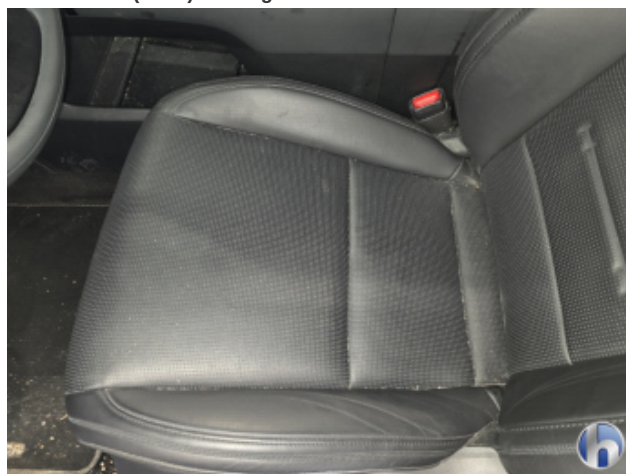
6. Innenraum  
Verschmutzt (stark) - Reinigen

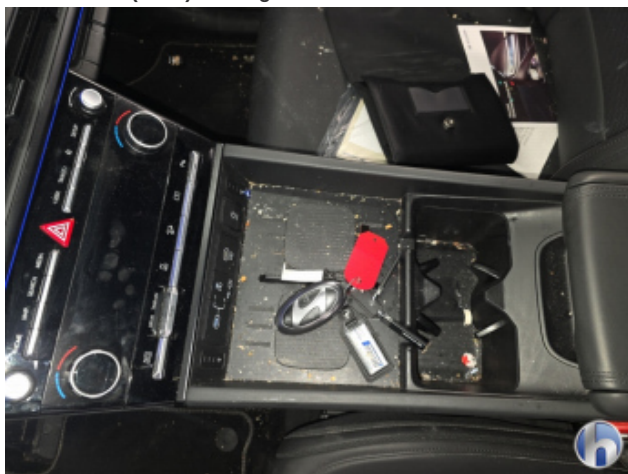
6. Innenraum  
Verschmutzt (stark) - Reinigen

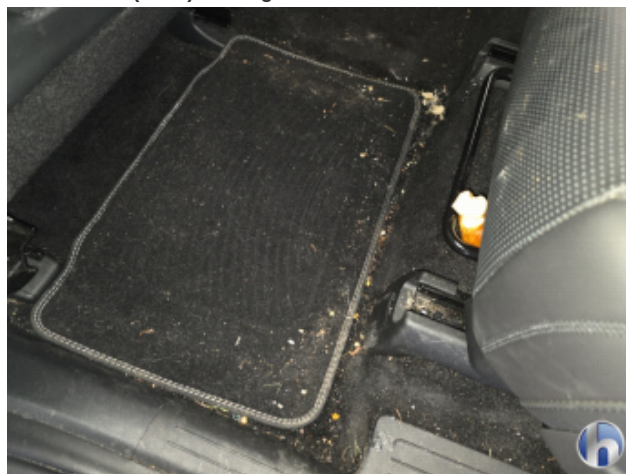
6. Innenraum  
Verschmutzt (stark) - Reinigen

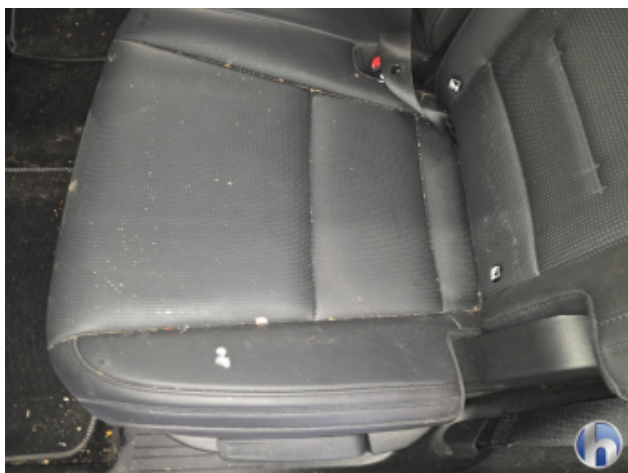
6. Innenraum  
Verschmutzt (stark) - Reinigen

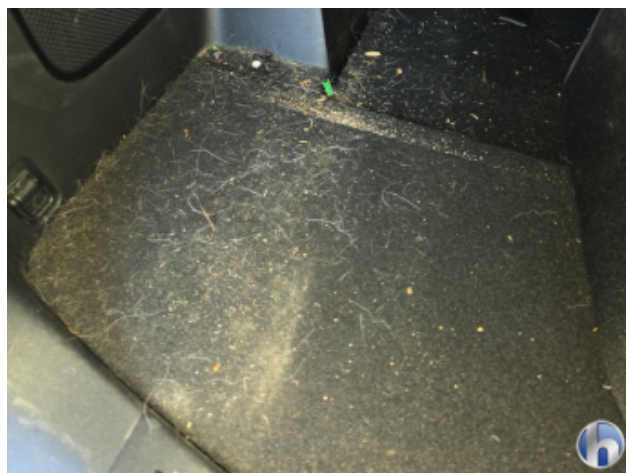
6. Innenraum  
Verschmutzt (stark) - Reinigen

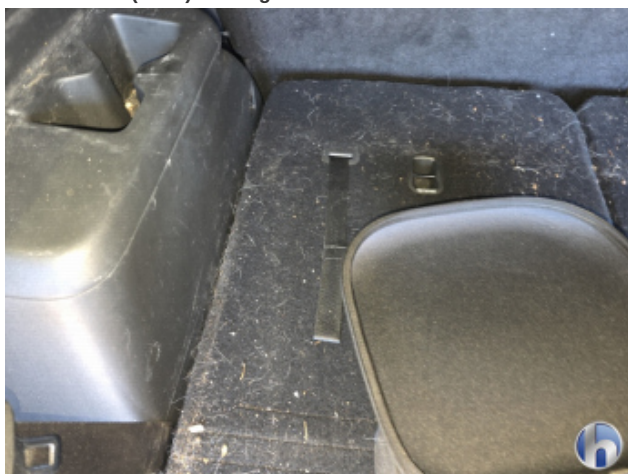
6. Innenraum  
Verschmutzt (stark) - Reinigen

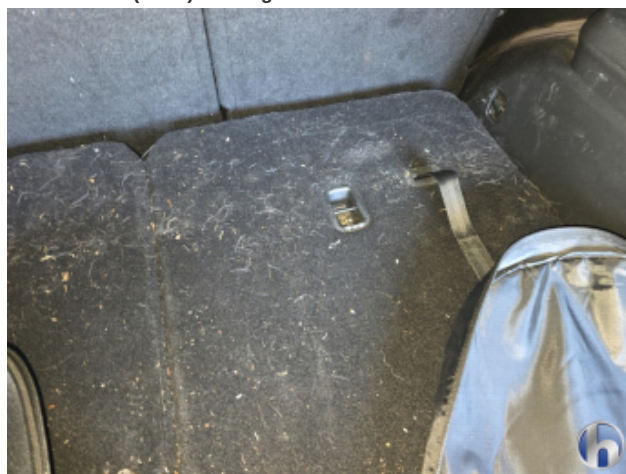
6. Innenraum  
Verschmutzt (stark) - Reinigen

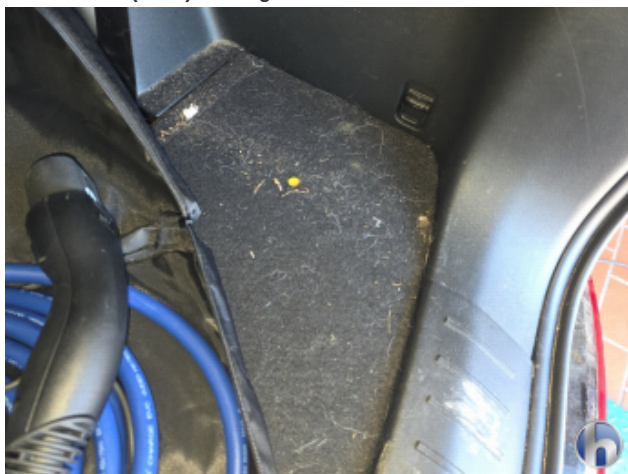
6. Innenraum  
Verschmutzt (stark) - Reinigen

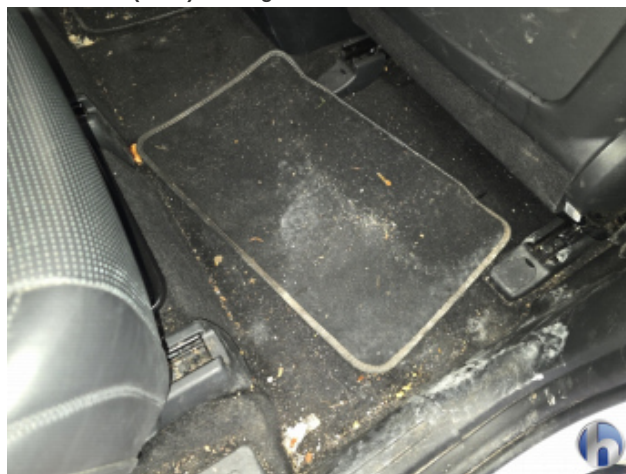
6. Innenraum  
Verschmutzt (stark) - Reinigen

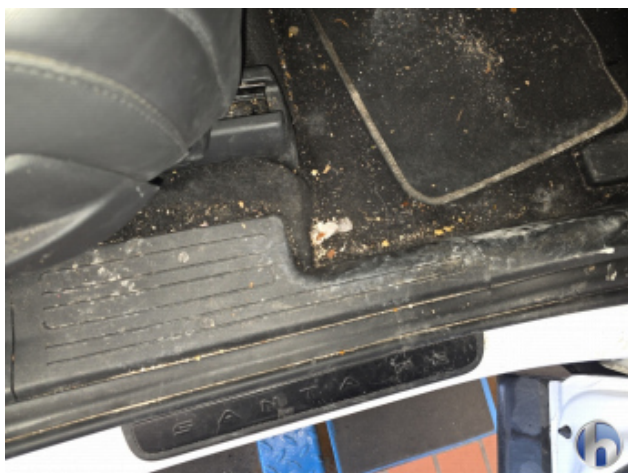
6. Innenraum  
Verschmutzt (stark) - Reinigen

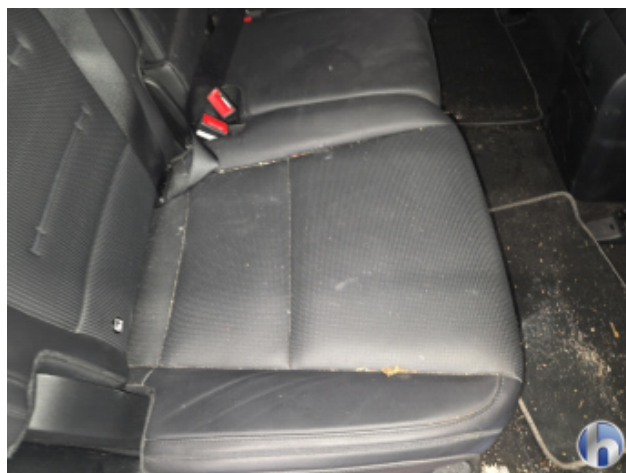
6. Innenraum  
Verschmutzt (stark) - Reinigen

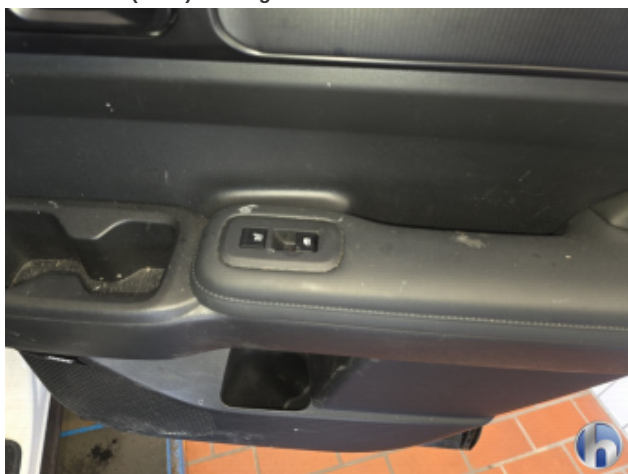
6. Innenraum  
Verschmutzt (stark) - Reinigen

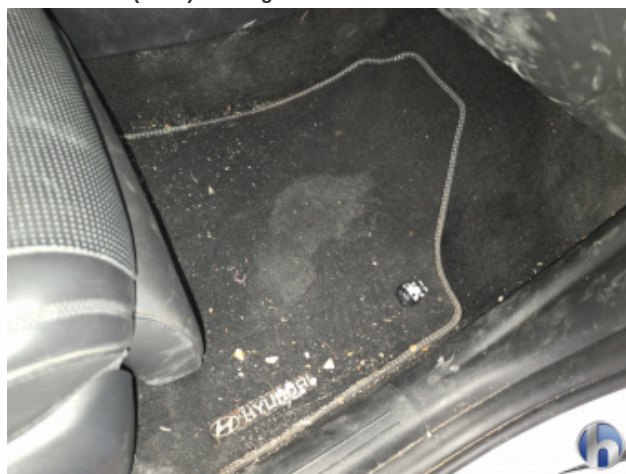
6. Innenraum  
Verschmutzt (stark) - Reinigen

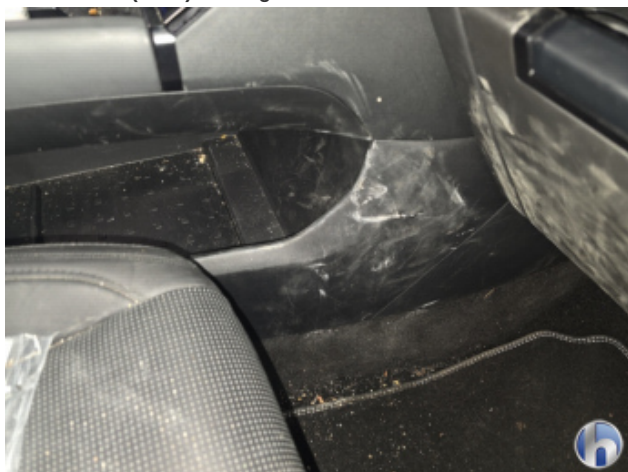
6. Innenraum  
Verschmutzt (stark) - Reinigen

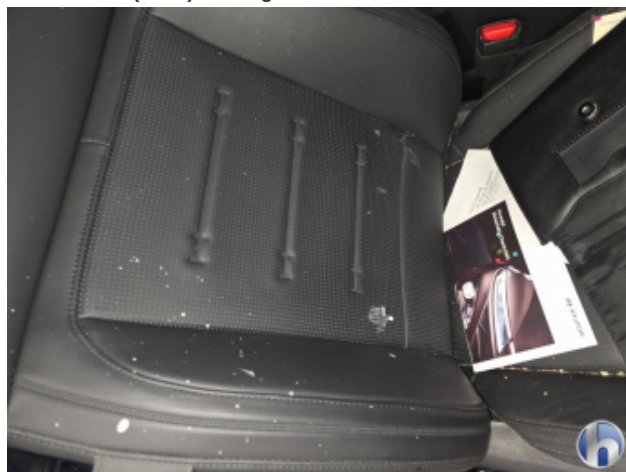
6. Innenraum  
Verschmutzt (stark) - Reinigen

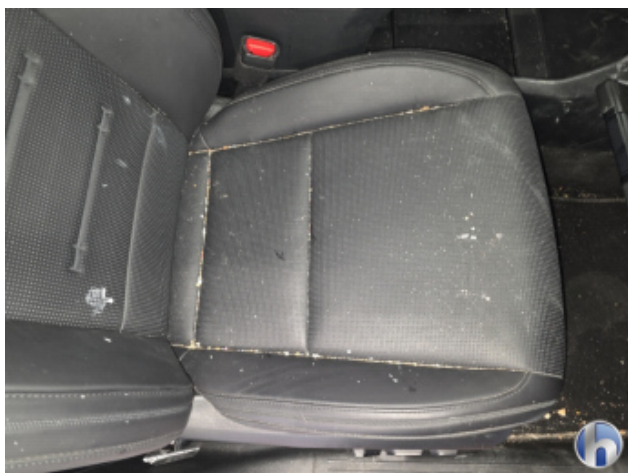
6. Innenraum  
**Verschmutzt (stark) - Reinigen**

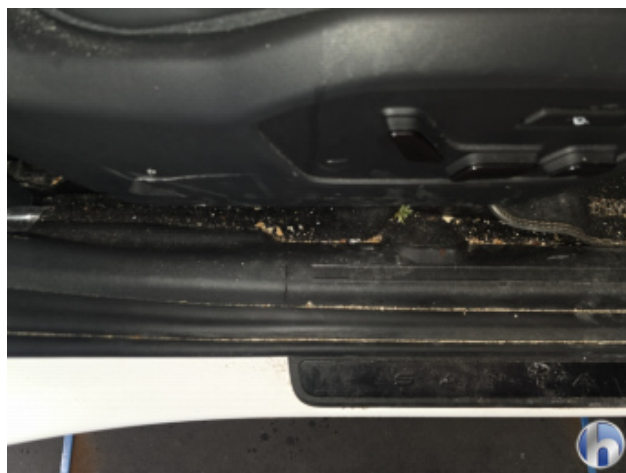
6. Innenraum  
**Verschmutzt (stark) - Reinigen**

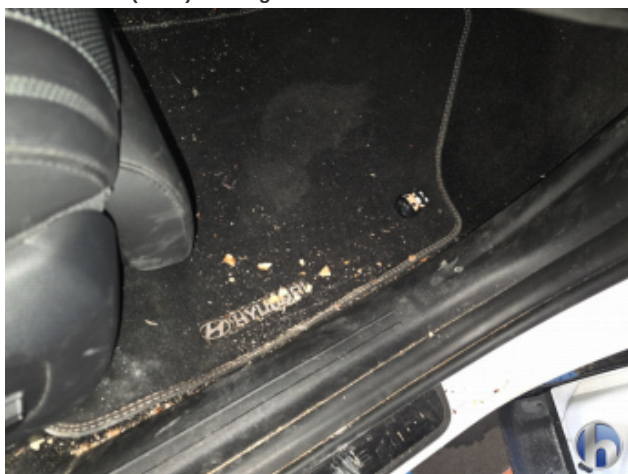
6. Innenraum  
**Verschmutzt (stark) - Reinigen**

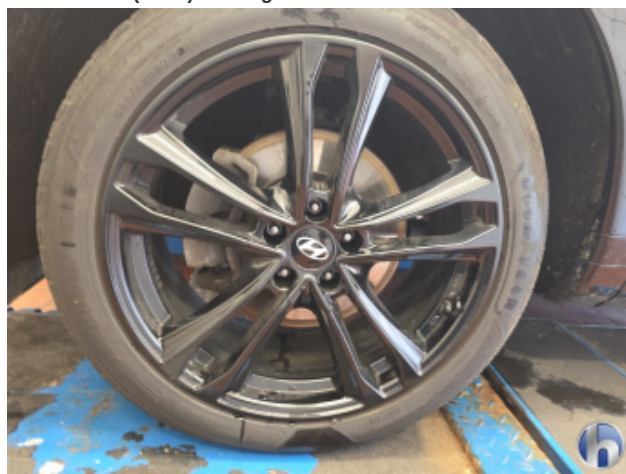
| | Bauteil | Schaden | Rep.-Art |
|---|---|---|---|
| 8. | originaler radsatz | Fehlt | Erneuern |

8. originaler radsatz  
**Fehlt - Erneuern**

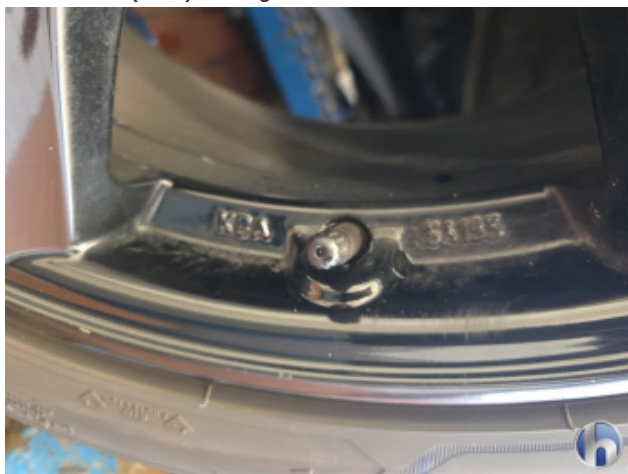
8. originaler radsatz  
**Fehlt - Erneuern**
