GKK Gutachten GmbH
 Theodorstr. 180, 40472 Düsseldorf

Wertgutachten

Ihr Auftrag vom	19.05.2026 durch Raiffeisen-Impuls Fuhrparkmanagement GmbH & Co. KG
Besichtigungsort	36272 Niederaula, Industriestraße 11
Besichtigungsdatum	01.06.2026
Referenznummern	0002057893

Fahrzeugident.-Nr.	WBAJY61070CK15692		
Fahrzeugart	PKW - Kombilimousine	Farbton / Lackart	Berninagrau / Metallic
Hersteller	BMW	Nächste HU	keine Angabe
Typ / Verkaufsbez.	640 d Mild-Hybrid xDrive Luxury Line	Laufleistung abgelesen	123.972 km
Erstzulassung	24.02.2022	Emissionsklasse	Euro 6
Getriebe / Gänge	Automatik / 8	Sitzplätze / Türen	5 / 5
Achsen / angetrieben	2 / 2	Anzahl Besitzer	unbekannt
Motorart	Reihenmotor / Diesel	Hubraum / Nennleistung	2.993 ccm / 250 KW
Antriebsart	Allradantrieb

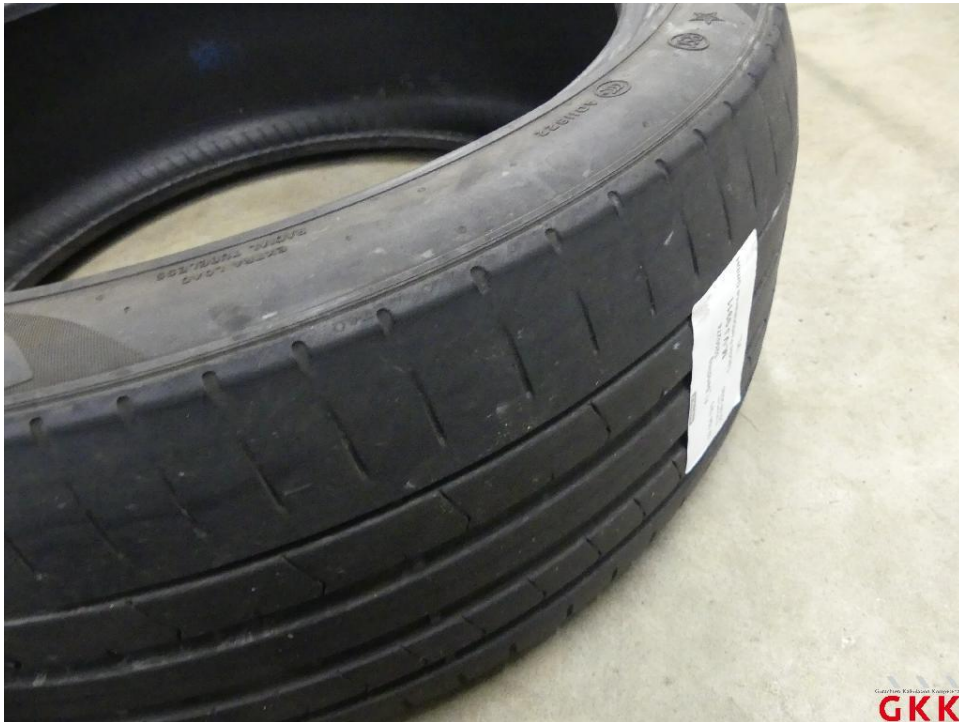
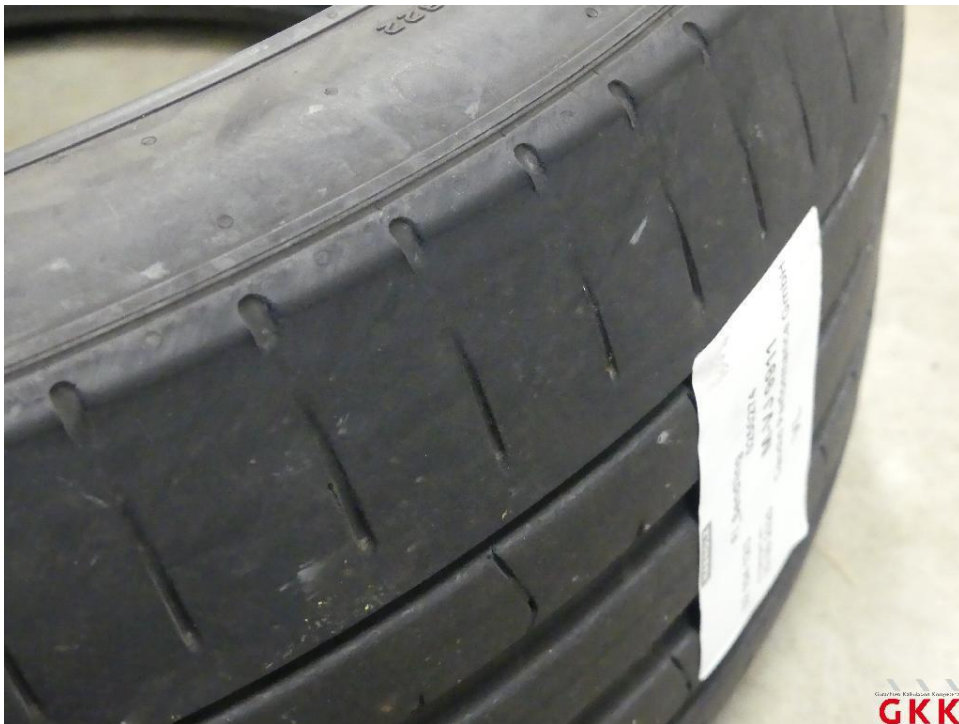
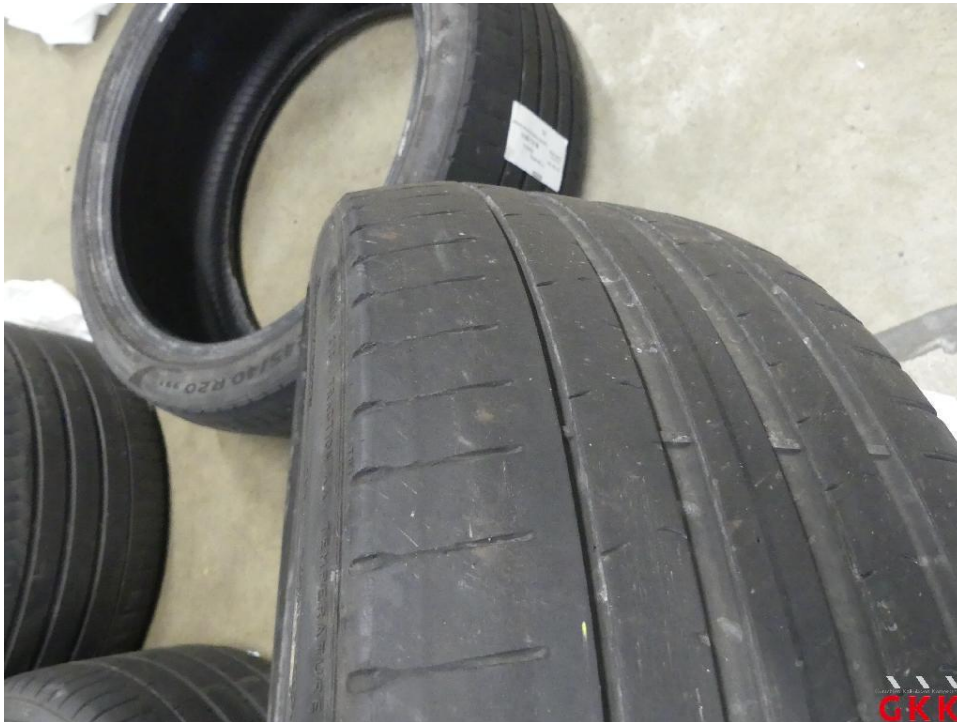
Reifen, Felgen, Radkappen (Angaben ohne MwSt.)	Reparaturkosten	MW
Reifen vorn links und rechts, Untermaß, ersetzen (Bild 38, Bild 39, Bild 40)	925,09 €	925,09 €
Reifen 2 x beiliegend, Untermaß, ersetzen (Bild 15, Bild 16, Bild 17)	953,18 €	953,18 €
LM-Rad vorne rechts, verkratzt, Smartrepair (Bild 21, Bild 22, Bild 23)	150,00 €	150,00 €
LM-Rad hinten rechts, Materialabtrag, ersetzen (Bild 35, Bild 36, Bild 37)	933,78 €	933,78 €
Ohne Zuordnung (Angaben ohne MwSt.)	Reparaturkosten	MW
HU (Hauptunters.) PKW / Transporter, kein gültiger Nachweis vorhanden, durchführen	132,77 €	132,77 €
Frontscheibe, Steinschlag, Gebrauchsspur	0,00 €	0,00 €
Fahrzeug Front, Steinschlag, Gebrauchsspur	0,00 €	0,00 €

Bild 15 Reifen, 2 x beiliegend, Untermaß, ersetzen

Bild 16 Reifen, 2 x beiliegend, Untermaß, ersetzen

Bild 17 Reifen, 2 x beiliegend, Untermaß, ersetzen

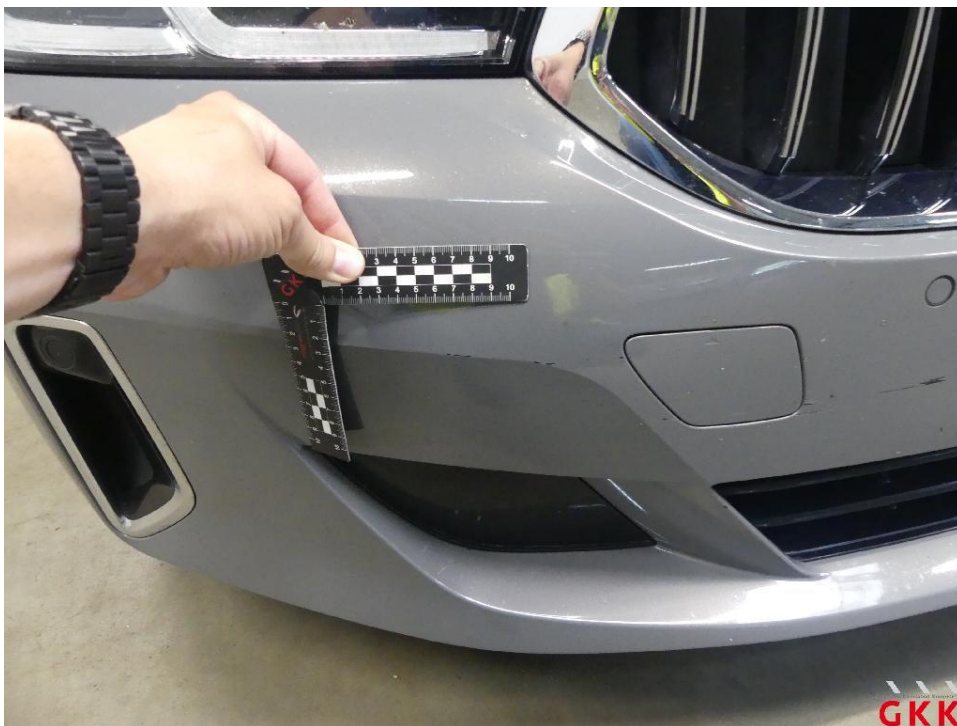
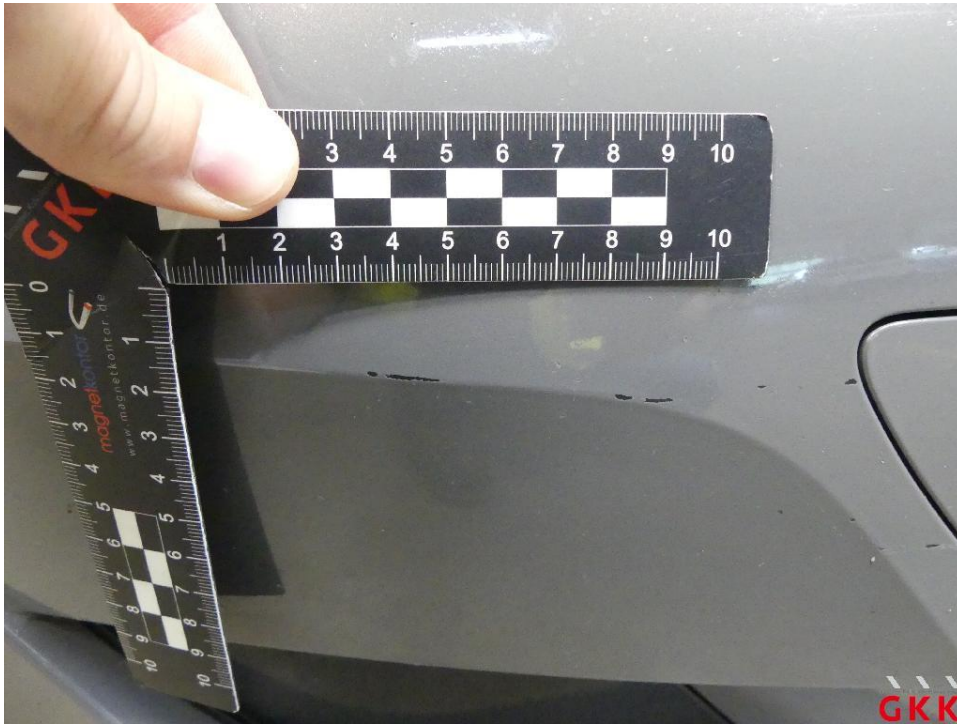
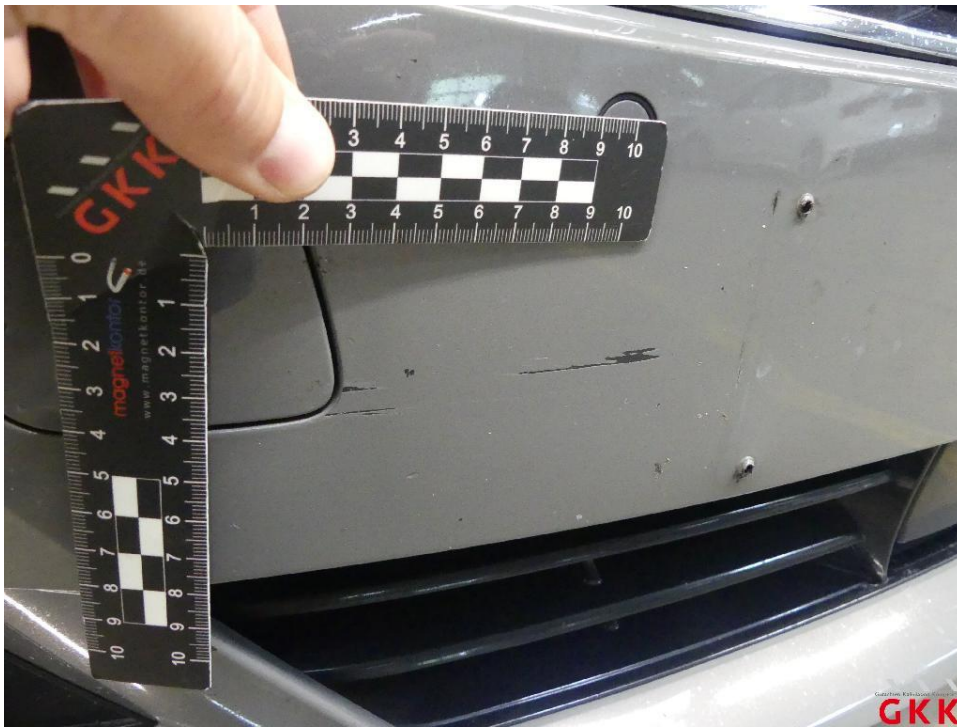
Wertbeeinflussende Faktoren		
Front (Angaben ohne MwSt.)	Reparaturkosten	MW
Stoßfänger vorne Verkleidung -lackiert-, verkratzt, lackieren (Bild 18, Bild 19, Bild 20)	791,53 €	395,77 €
Dach (Angaben ohne MwSt.)	Reparaturkosten	MW
Dach, 4 bis 10 Dellen / Bauteil, kalt drücken (Bild 24, Bild 25, Bild 26)	159,52 €	159,52 €
Seite links (Angaben ohne MwSt.)	Reparaturkosten	MW
Seitenwand links, bis 3 Dellen / Bauteil, Gebrauchsspur	0,00 €	0,00 €
Seite rechts (Angaben ohne MwSt.)	Reparaturkosten	MW
Seitenwand rechts, bis 3 Dellen / Bauteil, Gebrauchsspur	0,00 €	0,00 €
Tür hinten rechts, bis 3 Dellen / Bauteil, Gebrauchsspur	0,00 €	0,00 €
Tür hinten rechts Innenverkleidung -Leder-, Druckstellen, ersetzen (Bild 27, Bild 28)	339,81 €	169,91 €
Heck (Angaben ohne MwSt.)	Reparaturkosten	MW
Stoßfänger hinten Verkleidung -lackiert-, verkratzt, lackieren (Bild 32, Bild 33, Bild 34)	979,16 €	489,58 €
Heckklappe, verkratzt, lackieren (Bild 29, Bild 30, Bild 31)	952,09 €	476,05 €

Bild 18 Stoßfänger vorne, Verkleidung -lackiert-, verkratzt, lackieren

Bild 19 Stoßfänger vorne, Verkleidung -lackiert-, verkratzt, lackieren

Bild 20 Stoßfänger vorne, Verkleidung -lackiert-, verkratzt, lackieren

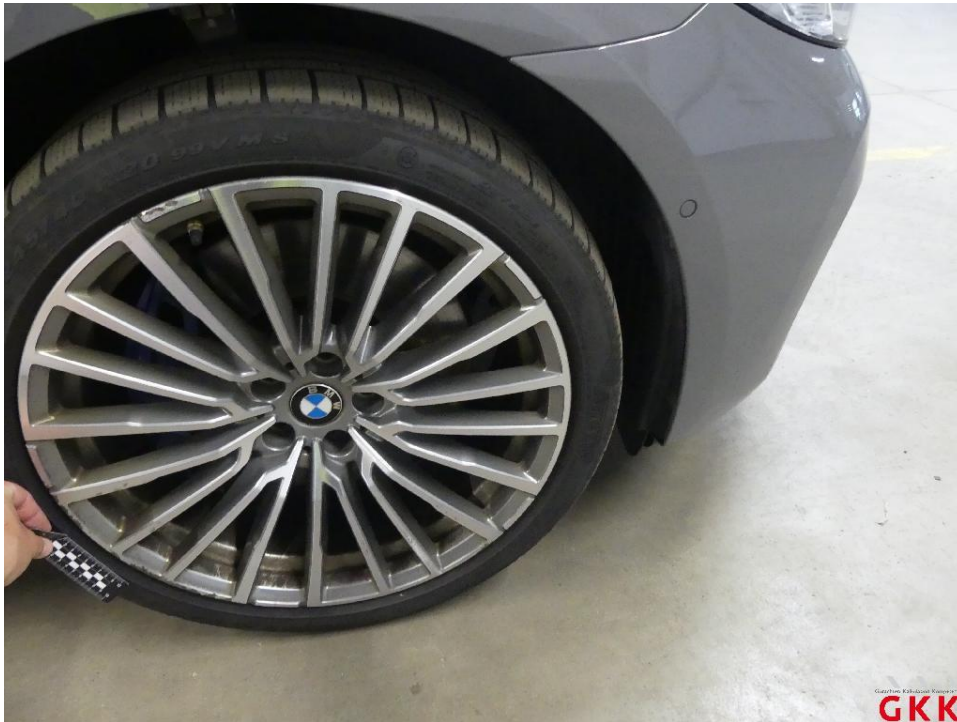
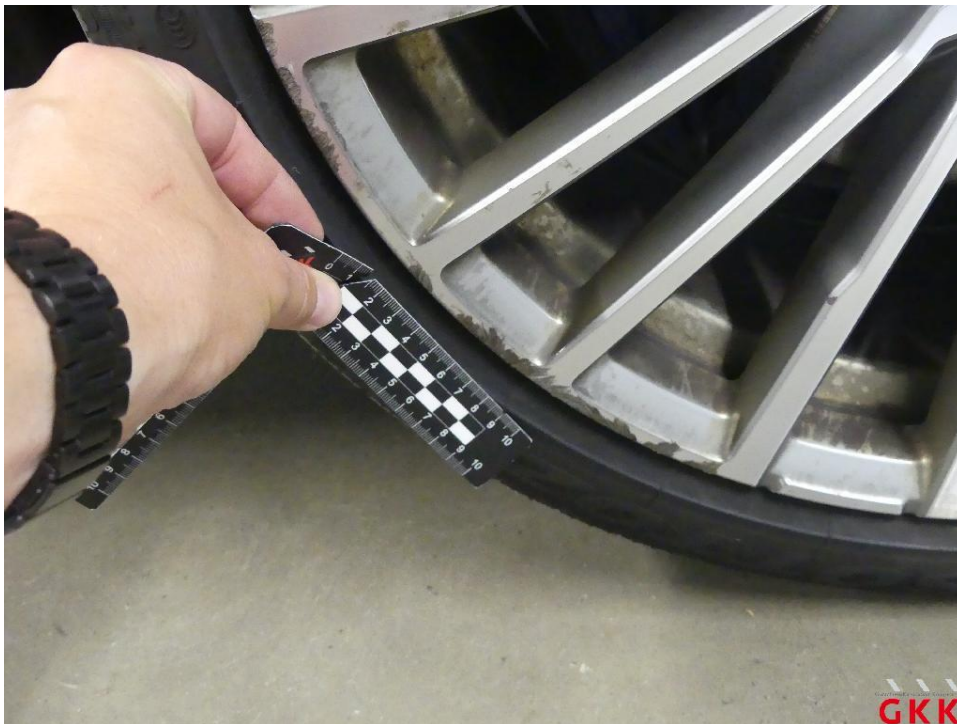
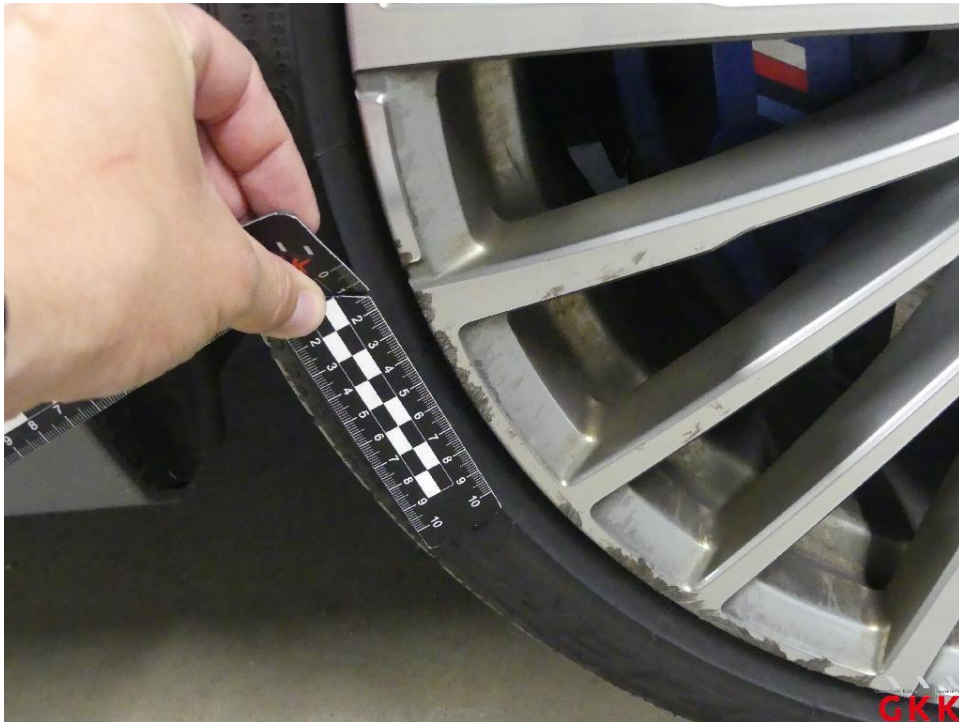
Bild 21 LM-Rad, vorne rechts, verkratzt, Smartrepair

Bild 22 LM-Rad, vorne rechts, verkratzt, Smartrepair

Bild 23 LM-Rad, vorne rechts, verkratzt, Smartrepair

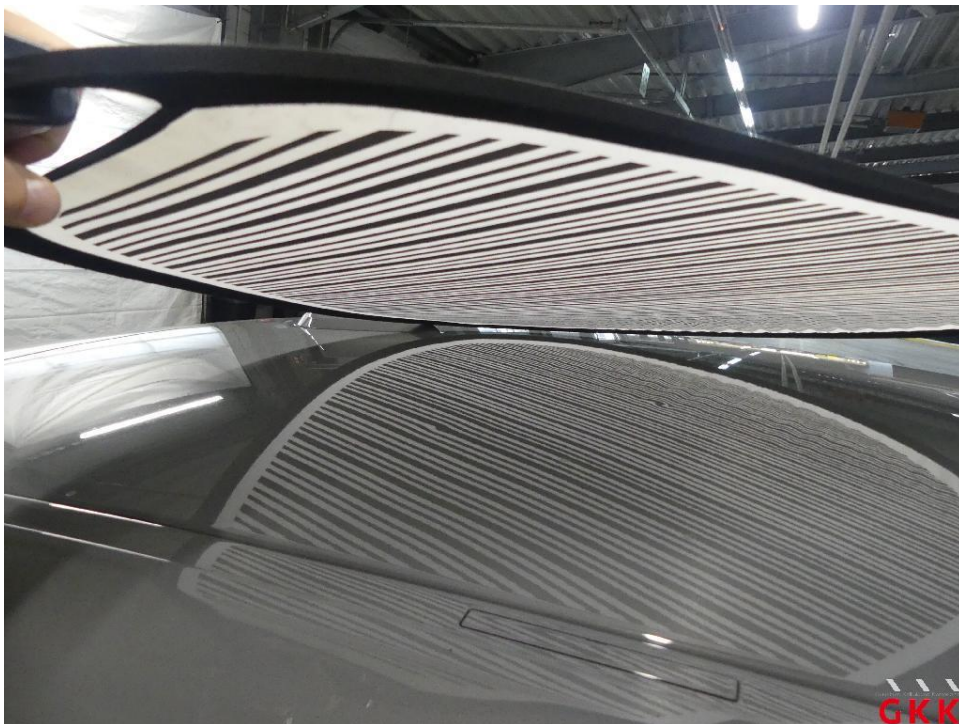
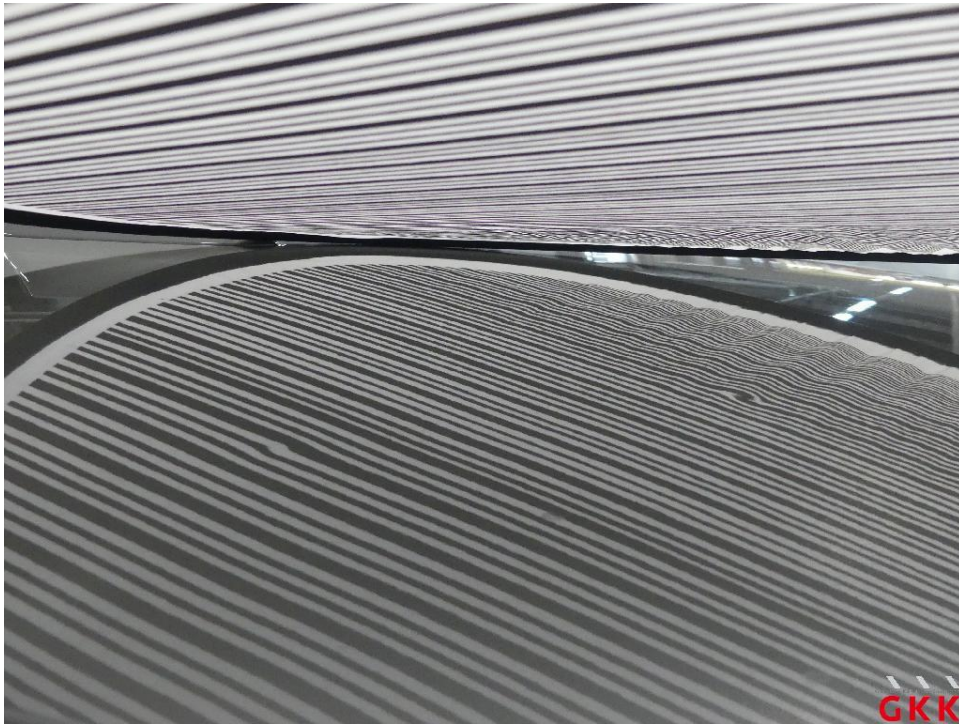
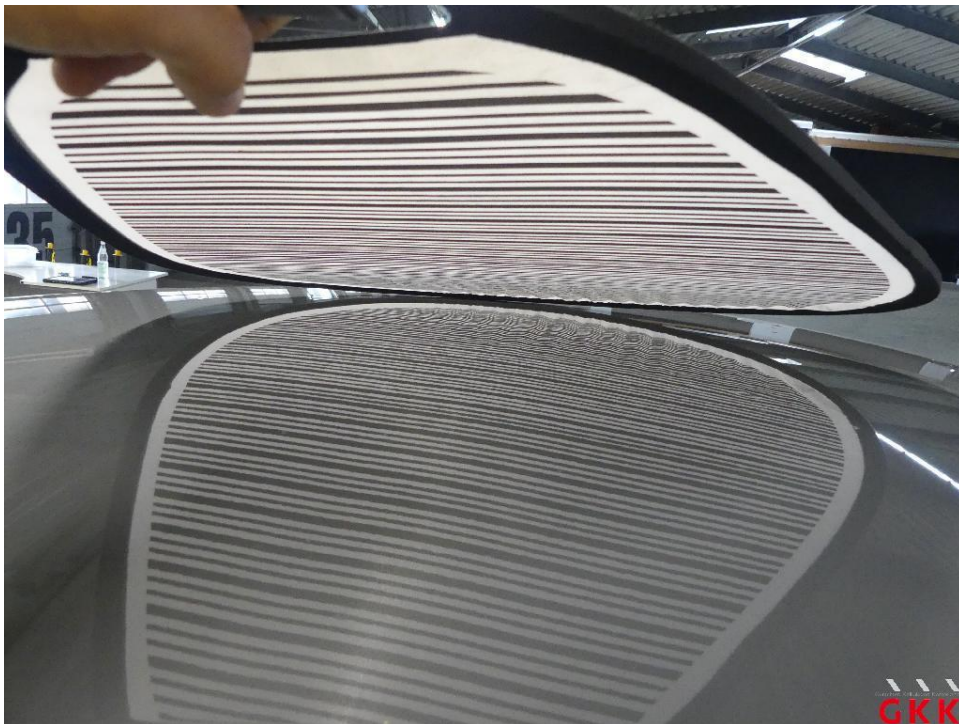
Bild 24 Dach, 4 bis 10 Dellen / Bauteil, kalt drücken

Bild 25 Dach, 4 bis 10 Dellen / Bauteil, kalt drücken

Bild 26 Dach, 4 bis 10 Dellen / Bauteil, kalt drücken

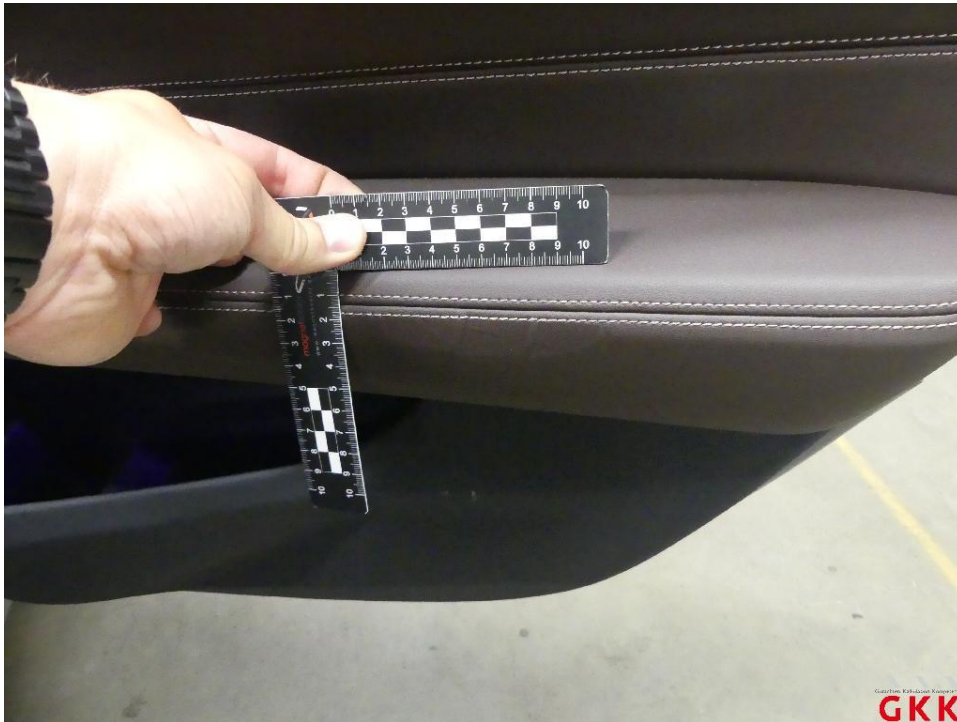
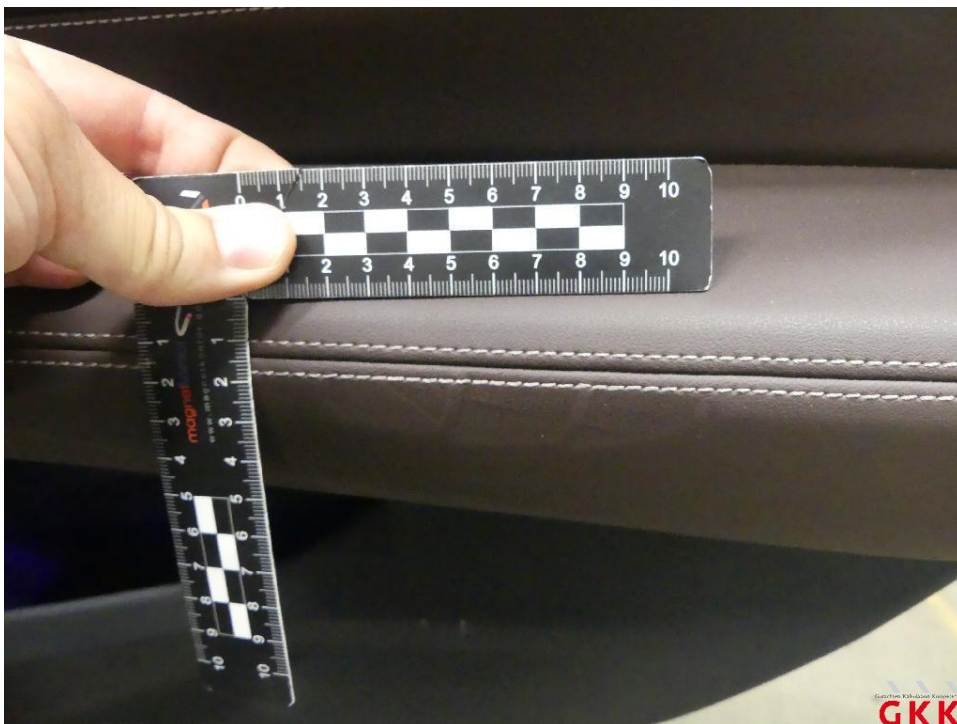
Bild 27 Tür hinten rechts, Innenverkleidung -Leder-, Druckstellen, ersetzen

Bild 28 Tür hinten rechts, Innenverkleidung -Leder-, Druckstellen, ersetzen

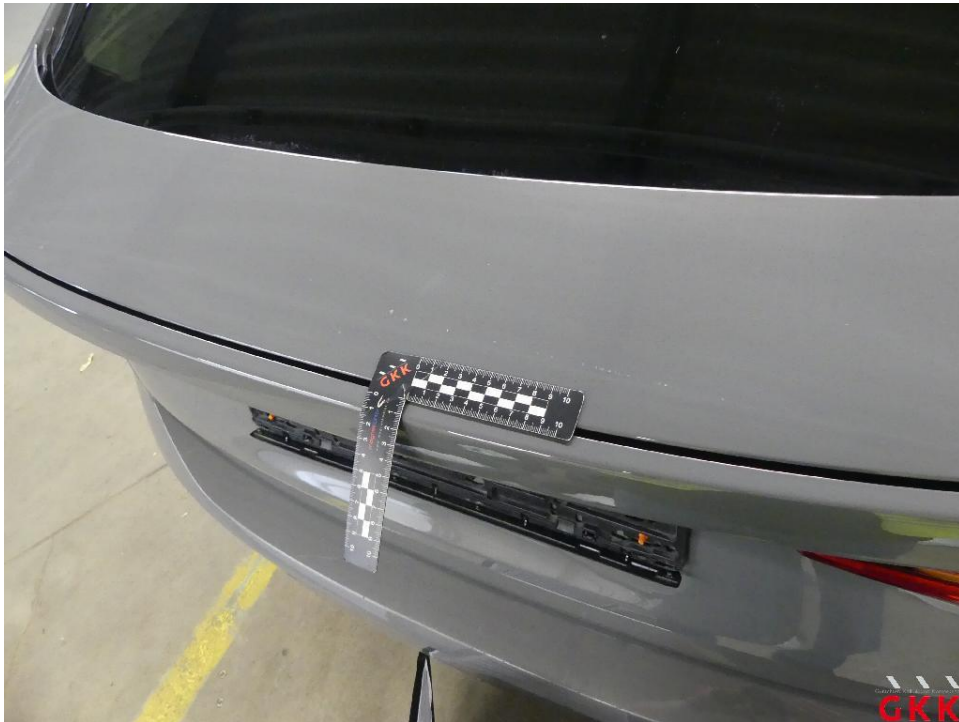
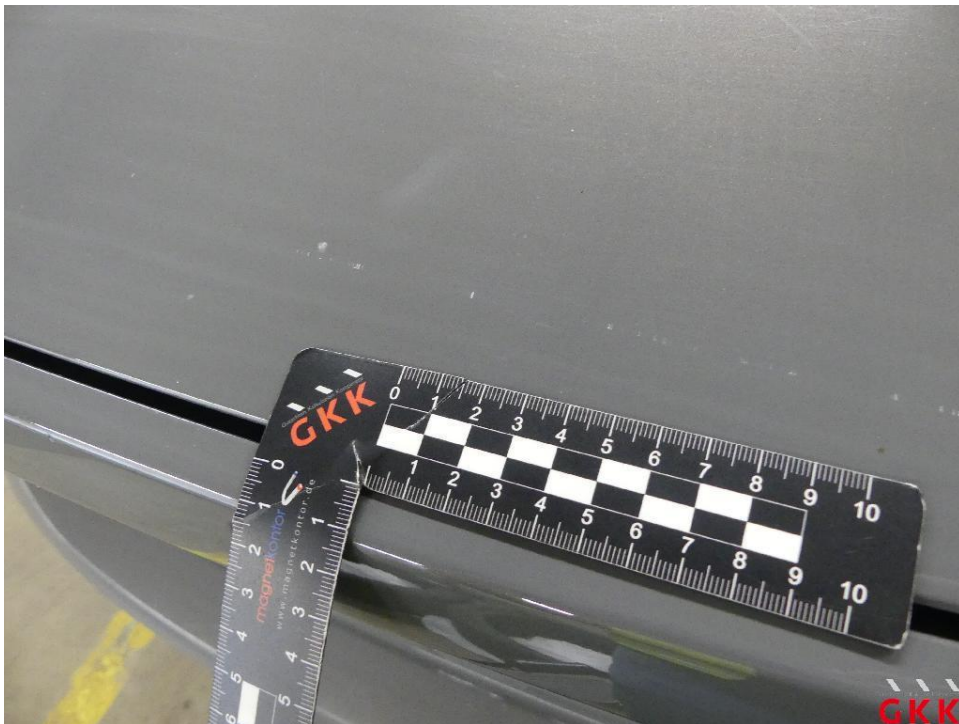
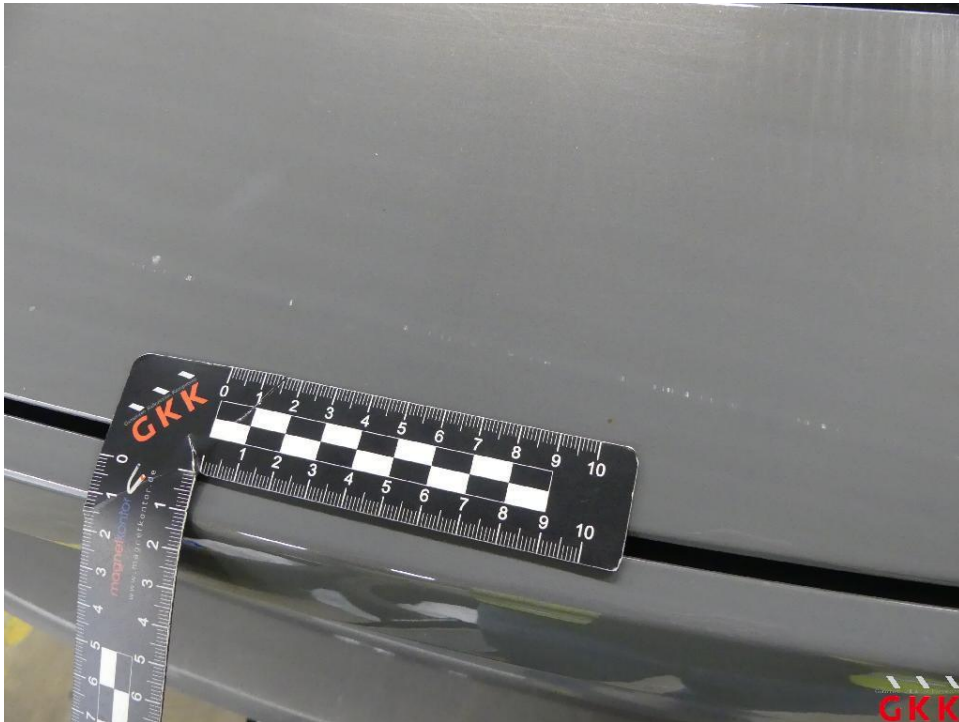
Bild 29 Heckklappe, verkratzt, lackieren

Bild 30 Heckklappe, verkratzt, lackieren

Bild 31 Heckklappe, verkratzt, lackieren

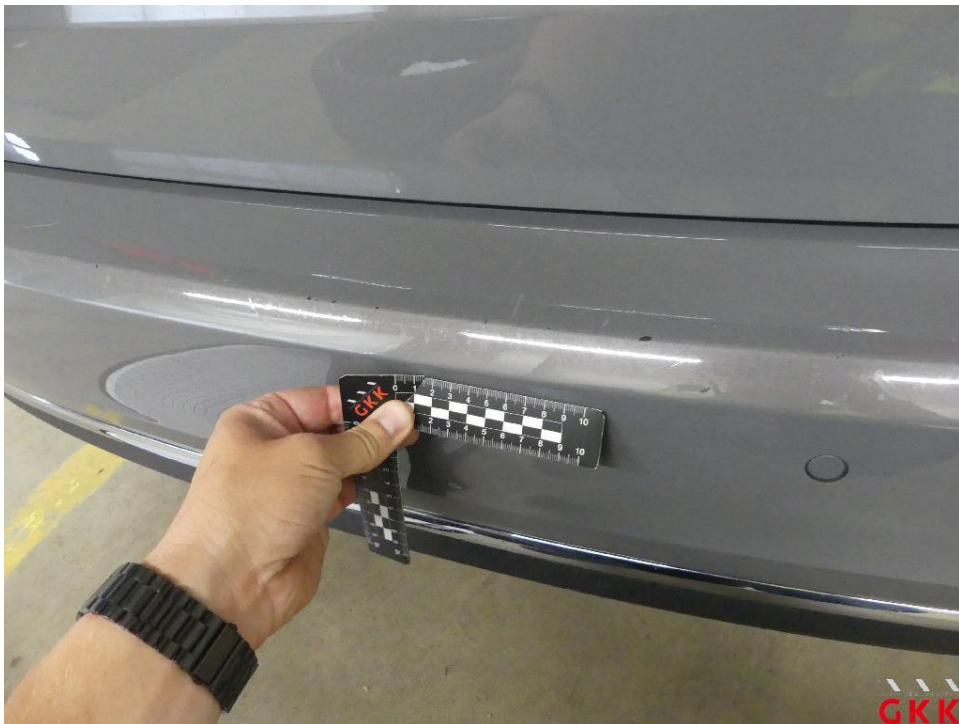
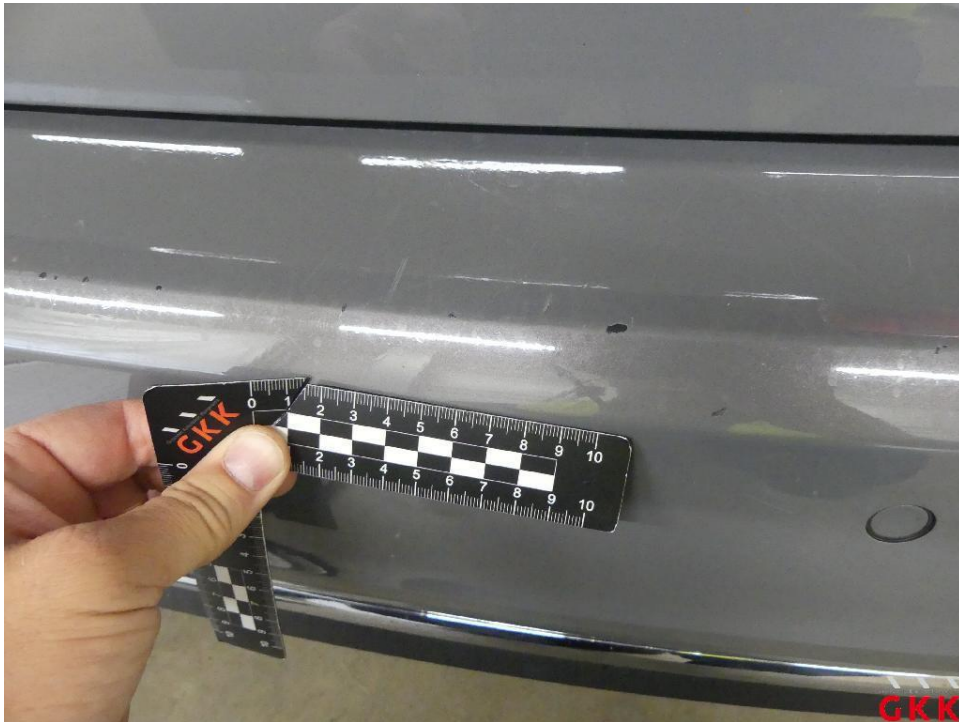
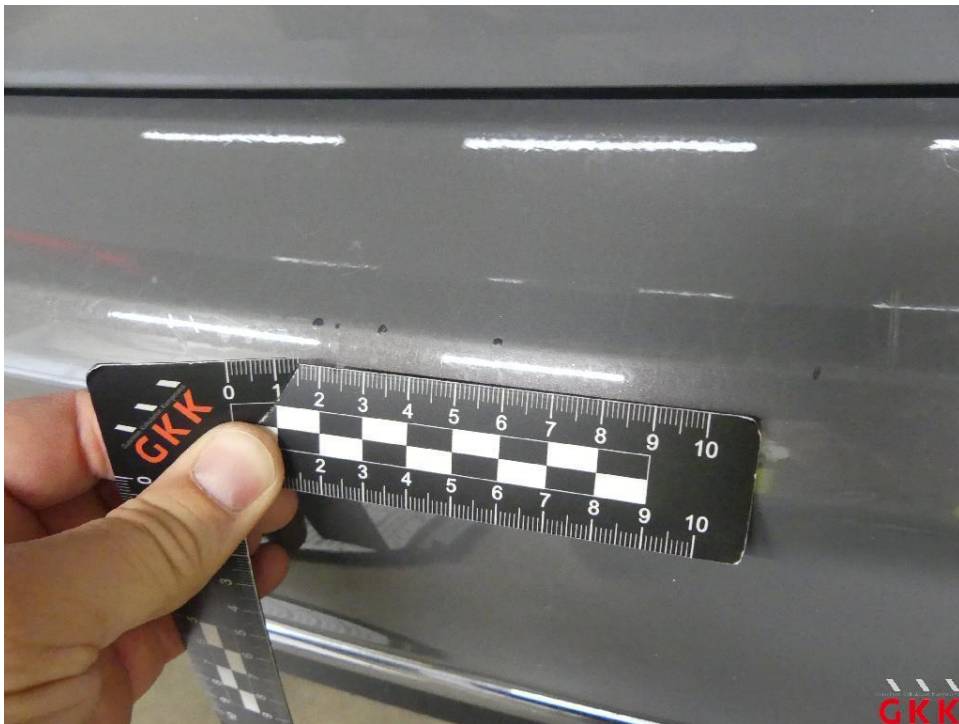
Bild 32 Stoßfänger hinten, Verkleidung -lackiert-, verkratzt, lackieren

Bild 33 Stoßfänger hinten, Verkleidung -lackiert-, verkratzt, lackieren

Bild 34 Stoßfänger hinten, Verkleidung -lackiert-, verkratzt, lackieren

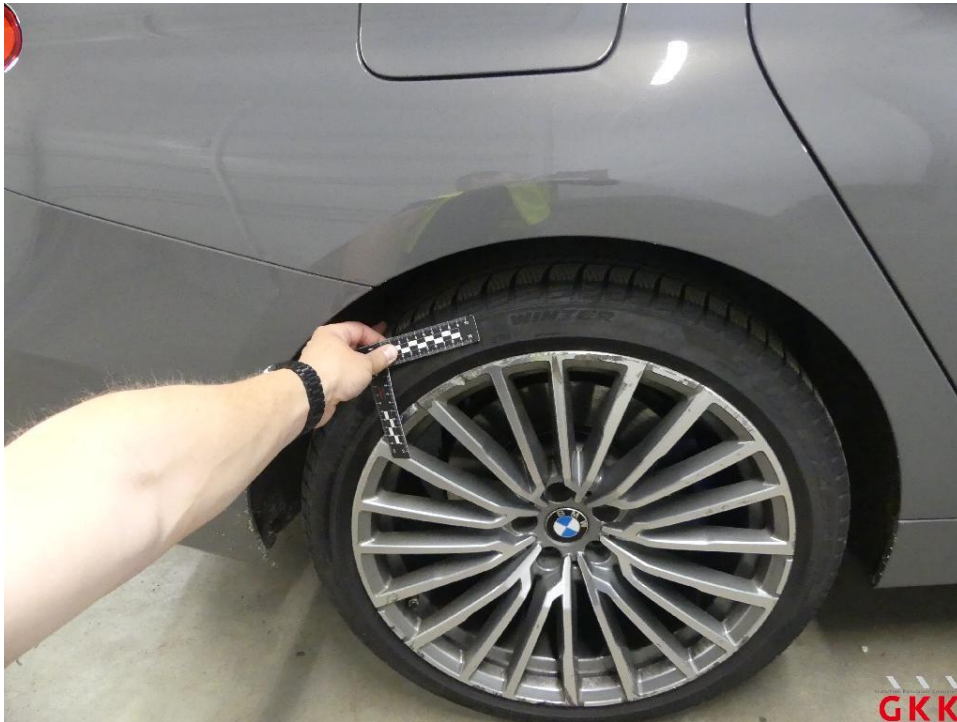
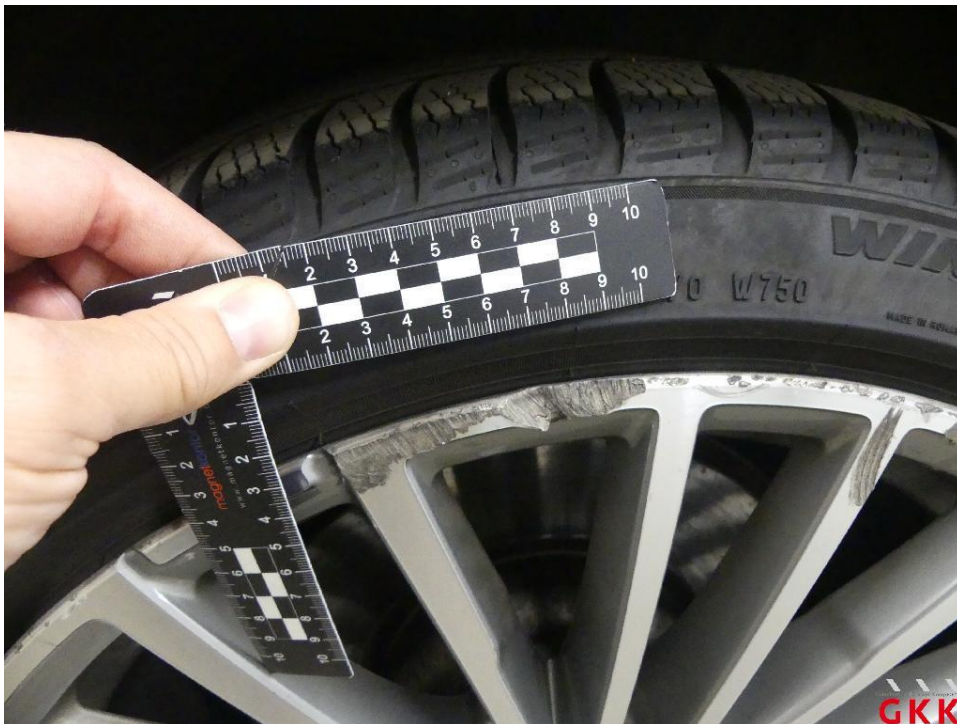
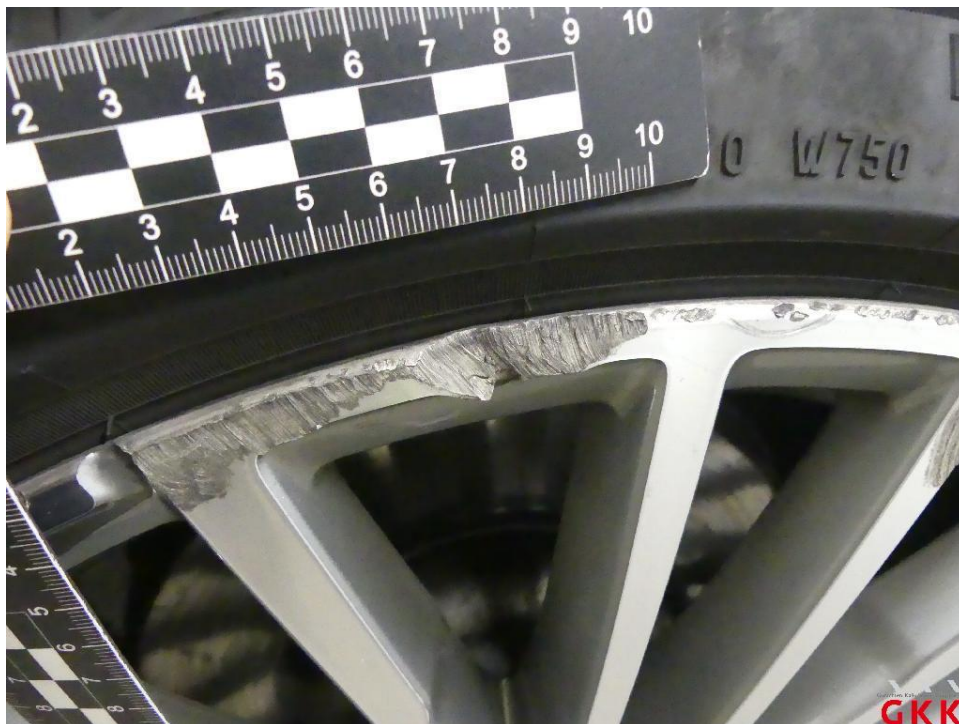
Bild 35 LM-Rad, hinten rechts, Materialabtrag, ersetzen

Bild 36 LM-Rad, hinten rechts, Materialabtrag, ersetzen

Bild 37 LM-Rad, hinten rechts, Materialabtrag, ersetzen

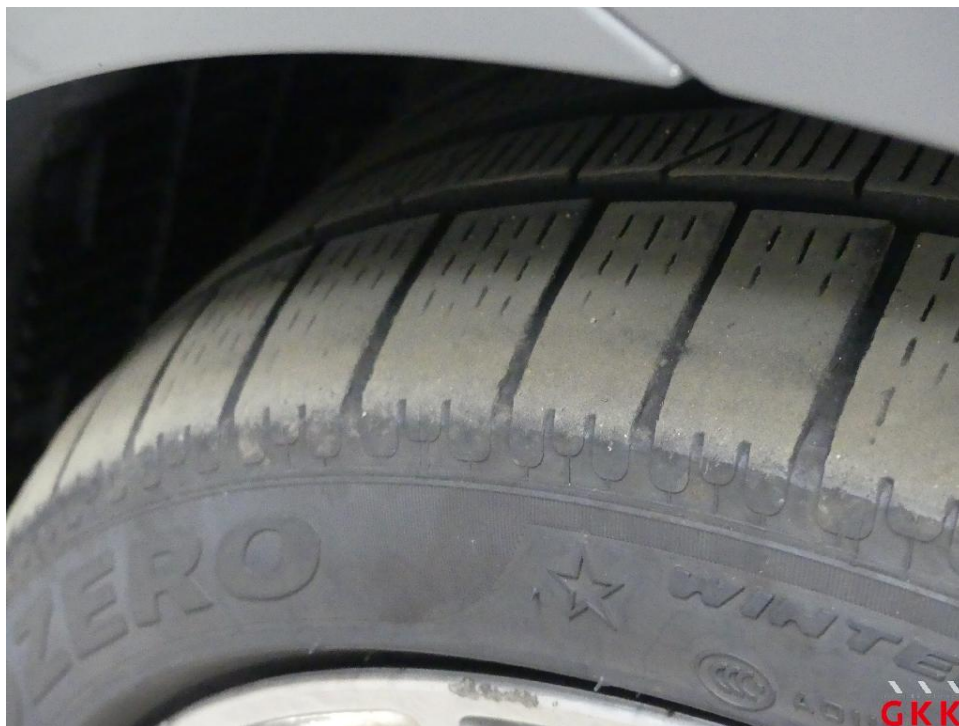
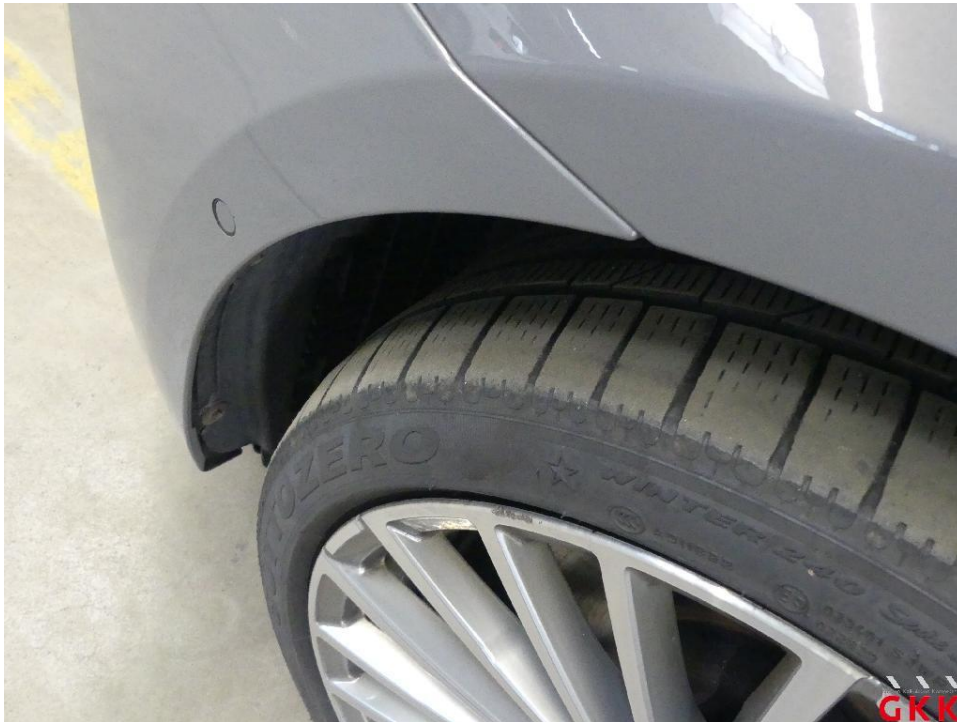
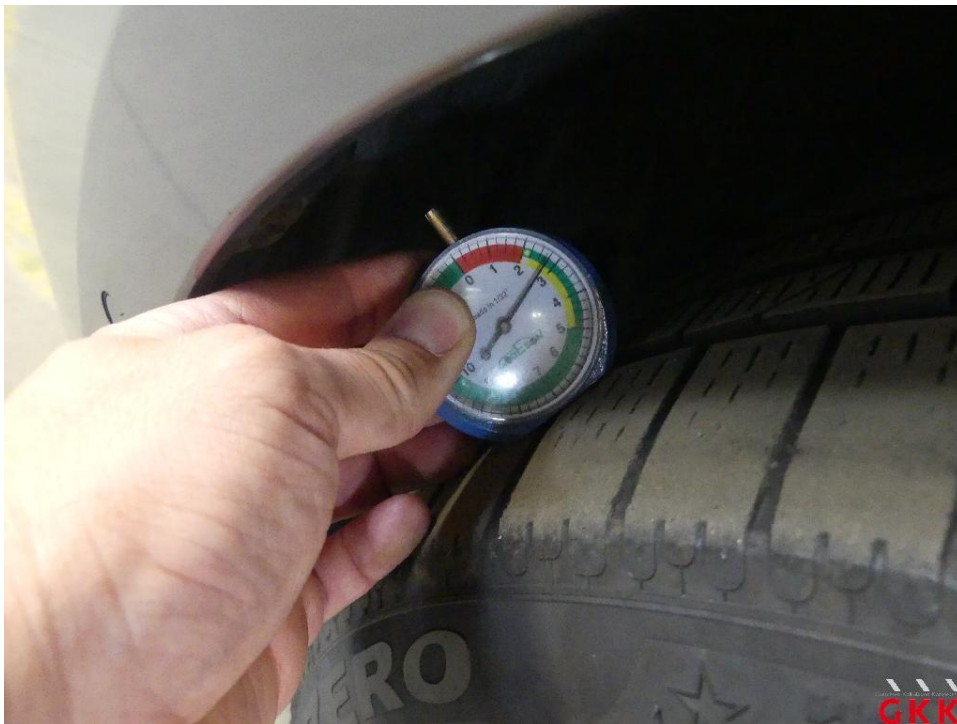
Montierte Räder:					
Position	Reifenart	Felgenart	Hersteller	Dimension	Profiltiefe
vorn links	Winterreifen	Leichtmetallrad	Pirelli	245/40 R20 99V	2 mm
vorn rechts	Winterreifen	Leichtmetallrad	Pirelli	245/40 R20 99V	2 mm
hinten rechts	Winterreifen	Leichtmetallrad	Pirelli	275/35 R20 102V	4 mm
hinten links	Winterreifen	Leichtmetallrad	Pirelli	275/35 R20 102V	4 mm
Reservebereifung: Räder mit Notlaufeig.

Bild 38 Reifen, vorn links und rechts, Untermaß, ersetzen

Bild 39 Reifen, vorn links und rechts, Untermaß, ersetzen

Bild 40 Reifen, vorn links und rechts, Untermaß, ersetzen
