Zustandsbericht

- Protokoll der Fahrzeugbewertung -

Berichts-Nr: 10280923
vom: 24.03.2026

Auftrags-Nr: 1002364148
Besichtigt am: 19.03.2026 09:40
Berichts-Nr: 10280923
FIN: TMBJJ7NS8P8522181

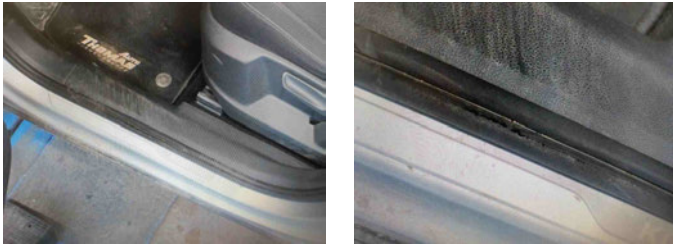
7 - Türdichtung vorne links - Gerissen - Ersetzen

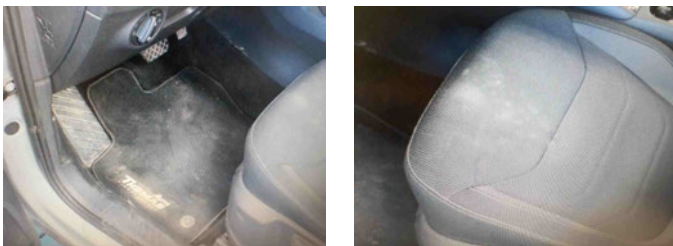
9 - Innenraum - Verschmutzt - Reinigen

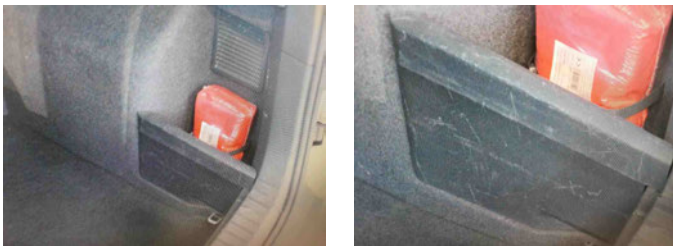
10 - Kofferraumtürverkleidung rechts - Kratzer - Ersetzen

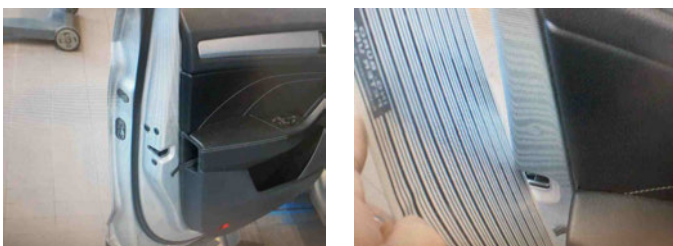
1 - Tür vorne links - Delle(n) - Akzeptabel (Gebrauchsspur)

Kommentar	innen leichte Delle
-----------	---------------------
