Zustandsbericht

Protokollnummer: 45079577
Auftrags-Nr / Referenz: 18927055
Besichtigungsdatum: 30.03.2026

Hersteller / Modell	Tesla Model Y Long Range Dual Motor AWD		
Kennzeichen		Fahrgestellnummer	LRWYGCEK6NC221194
Erstzulassung	24.03.2022	Laufleistung (abgelesen)	55.711 km
HSN/TSN	1480 / ABD 00006	Kraftstoffart / Zylinder	Elektro / 0
Fahrzeugart	Geländewagen	Antriebsart	Allradantrieb
Schadstoffklasse	2017/1151;WLTP;reine Elektrofz	Getriebe / Anzahl Gänge	Direktantrieb
Farbe	Weiß Perleffekt	Besichtigungszustand	bedingt: Licht/Nässe/Schmutz
Leistung / Hubraum	153 kW / 0 ccm	Nächste HU	03/2027
Wartungsheft / Nachweis	digitaler Nachweis / vollständig	Restlauf bis Service	
Letzte Wartung		Polsterart	Leder
Vorschaden	Keine Feststellbar	Polsterfarbe	Schwarz
Nachlackierung	Keine Feststellbar	zul. Gesamtgewicht	2.405 kg
Dokumente	ZB vorhanden	Anzahl Halter	unbekannt
Schlüssel soll/ist	2/2	Anzahl Sitze / Türen	5 / 5
Vertragsnummer	52084769	Re-Import

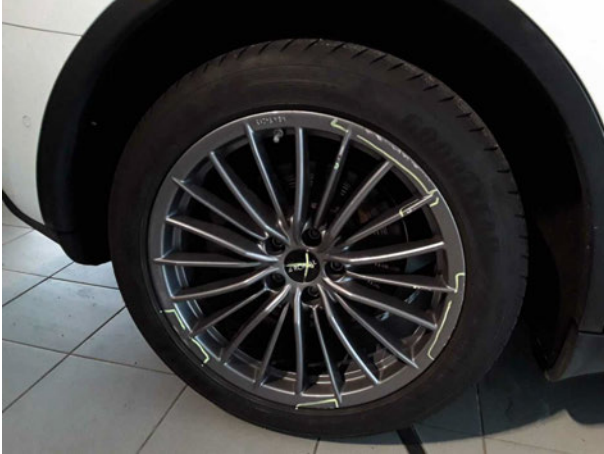
Nr.	Bauteilgruppe	Beschreibung
1	Rad/Reifen	Leichtmetallfelge hinten rechts (Sommer, Materialabtrag) - verkratzt / verschürft - erneuern
2	Rad/Reifen	Leichtmetallfelge vorn links (Sommer, Materialabtrag) - verkratzt / verschürft - erneuern
3	Rad/Reifen	Leichtmetallfelge vorn rechts (Sommer, Materialabtrag) - verkratzt / verschürft - erneuern
4	2.Radsatz	2 Leichtmetallfelgen (Winter, Materialabtrag) - beschädigt - erneuern

Beschädigung #1: Rad/Reifen: Leichtmetallfelge hinten rechts (Sommer, Materialabtrag) - verkratzt / verschürft - erneuern

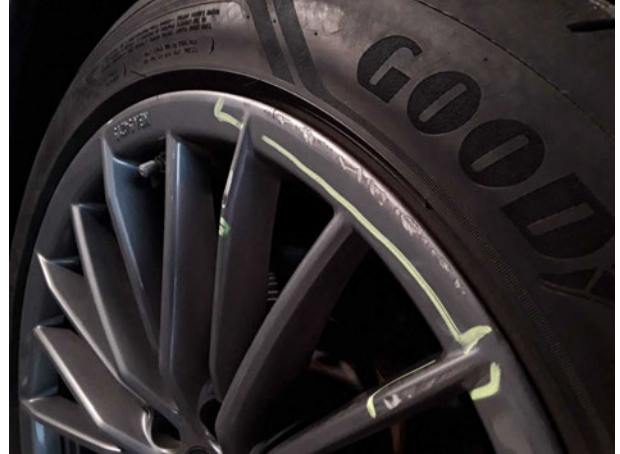
Beschädigung #1: Rad/Reifen: Leichtmetallfelge hinten rechts (Sommer, Materialabtrag) - verkratzt / verschürft - erneuern

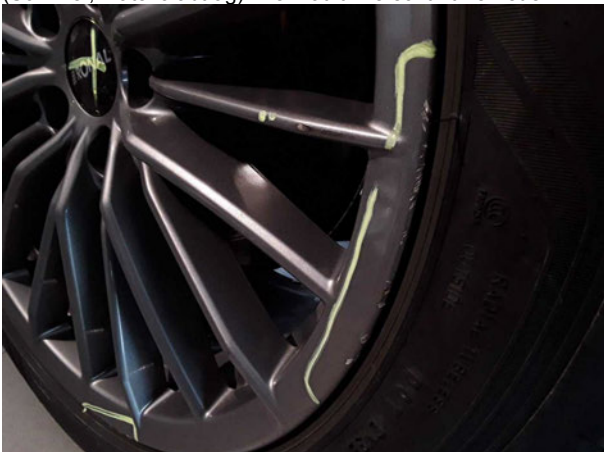
Beschädigung #1: Rad/Reifen: Leichtmetallfelge hinten rechts (Sommer, Materialabtrag) - verkratzt / verschürft - erneuern

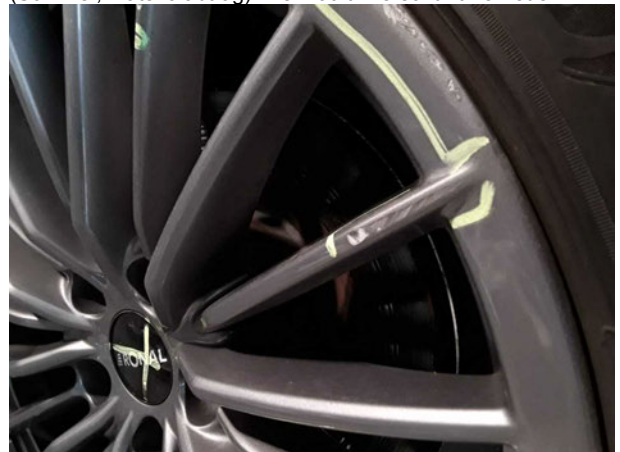
Beschädigung #1: Rad/Reifen: Leichtmetallfelge hinten rechts (Sommer, Materialabtrag) - verkratzt / verschürft - erneuern

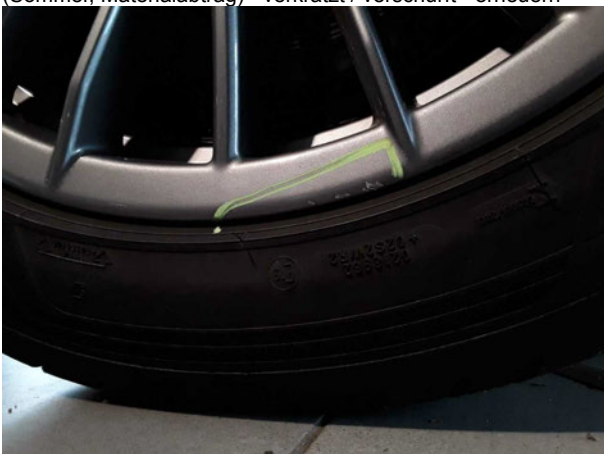
Beschädigung #1: Rad/Reifen: Leichtmetallfelge hinten rechts (Sommer, Materialabtrag) - verkratzt / verschürft - erneuern

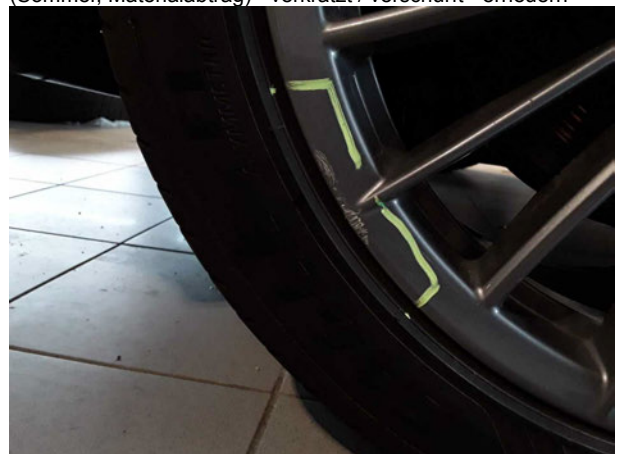
Beschädigung #1: Rad/Reifen: Leichtmetallfelge hinten rechts (Sommer, Materialabtrag) - verkratzt / verschürft - erneuern

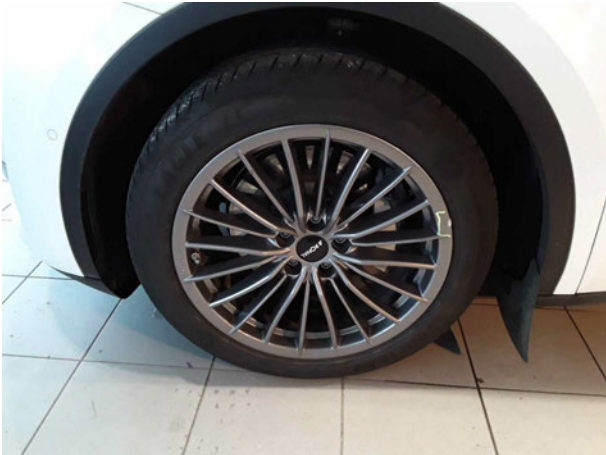
Beschädigung #2: Rad/Reifen: Leichtmetallfelge vorn links (Sommer, Materialabtrag) - verkratzt / verschürft - erneuern

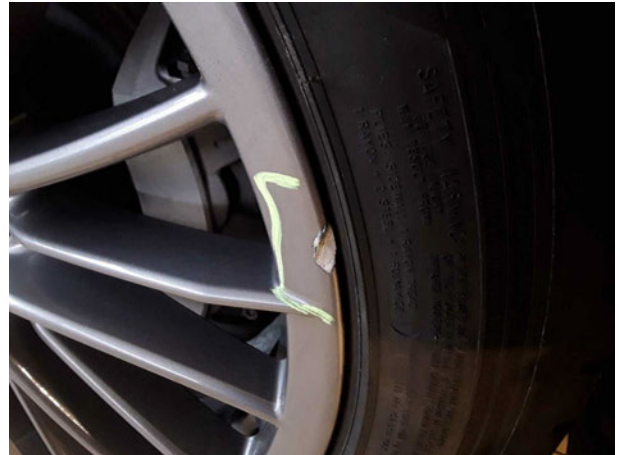
Beschädigung #2: Rad/Reifen: Leichtmetallfelge vorn links (Sommer, Materialabtrag) - verkratzt / verschürft - erneuern

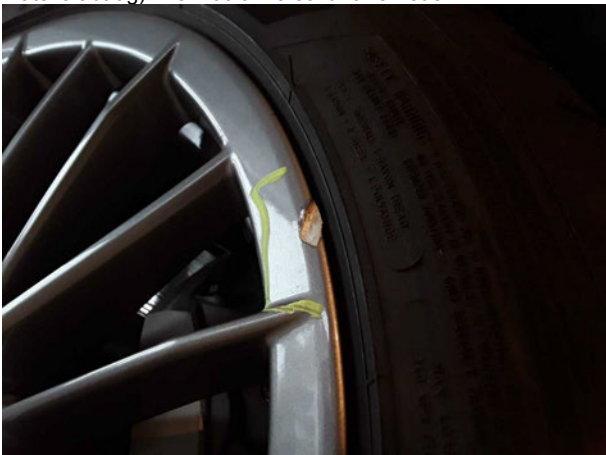
Beschädigung #2: Rad/Reifen: Leichtmetallfelge vorn links (Sommer, Materialabtrag) - verkratzt / verschürft - erneuern

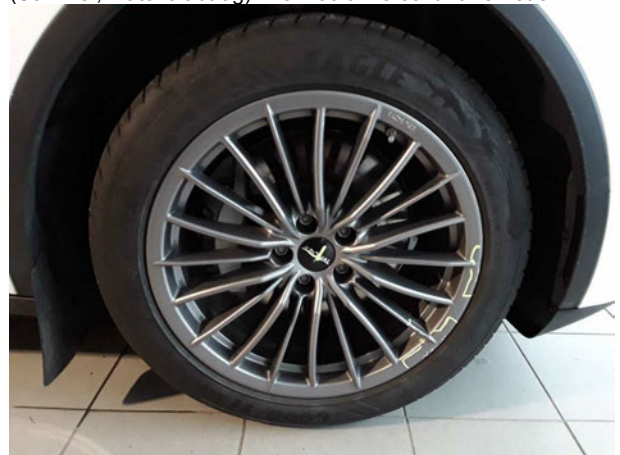
Beschädigung #3: Rad/Reifen: Leichtmetallfelge vorn rechts (Sommer, Materialabtrag) - verkratzt / verschürft - erneuern

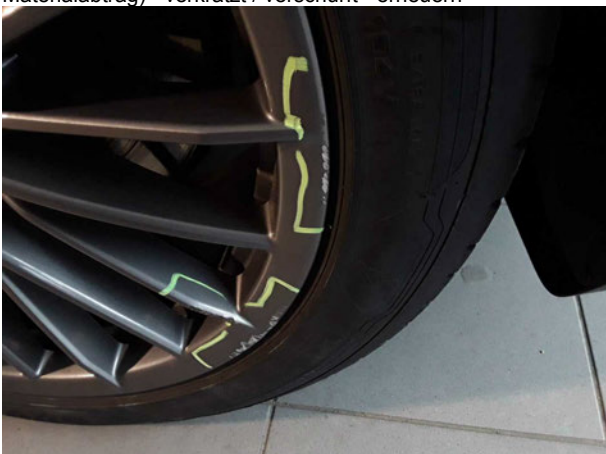
Beschädigung #3: Rad/Reifen: Leichtmetallfelge vorn rechts (Sommer, Materialabtrag) - verkratzt / verschürft - erneuern

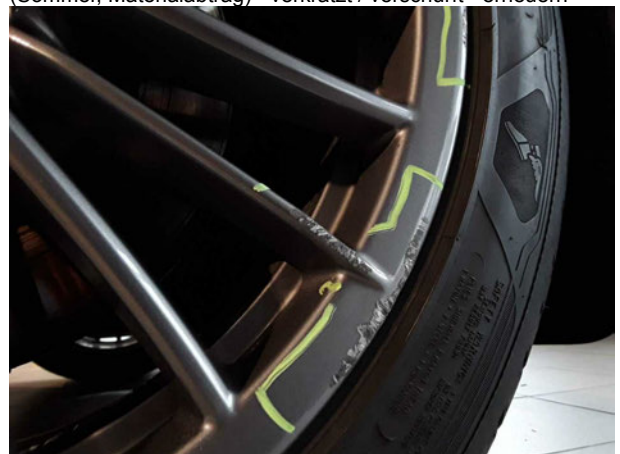
Beschädigung #3: Rad/Reifen: Leichtmetallfelge vorn rechts (Sommer, Materialabtrag) - verkratzt / verschürft - erneuern

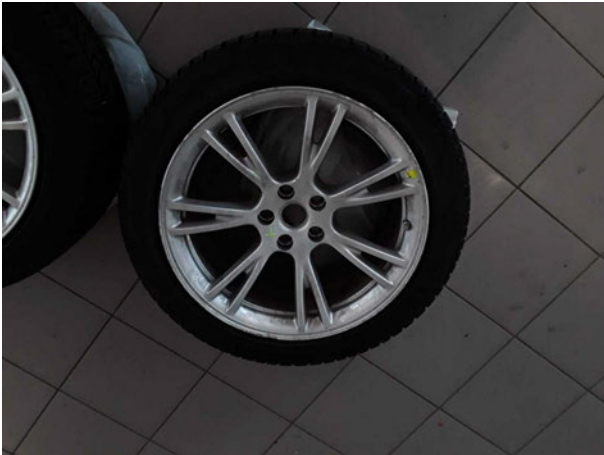
Beschädigung #4: 2.Radsatz: 2 Leichtmetallfelgen (Winter, Materialabtrag) - beschädigt - erneuern

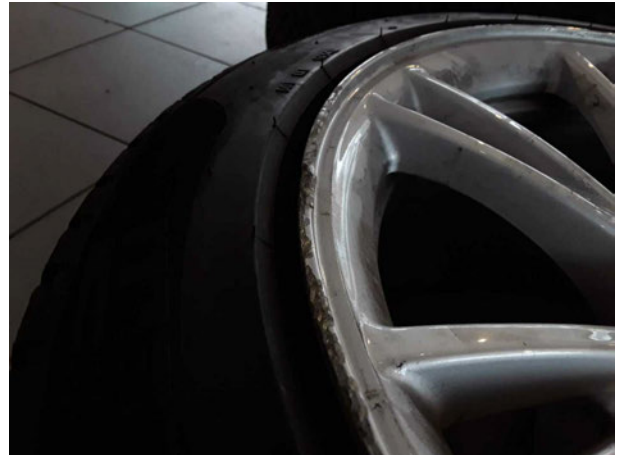
Beschädigung #4: 2.Radsatz: 2 Leichtmetallfelgen (Winter, Materialabtrag) - beschädigt - erneuern

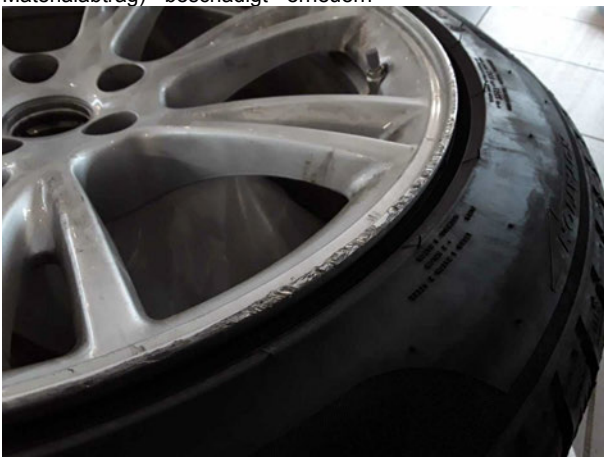
Beschädigung #4: 2.Radsatz: 2 Leichtmetallfelgen (Winter, Materialabtrag) - beschädigt - erneuern

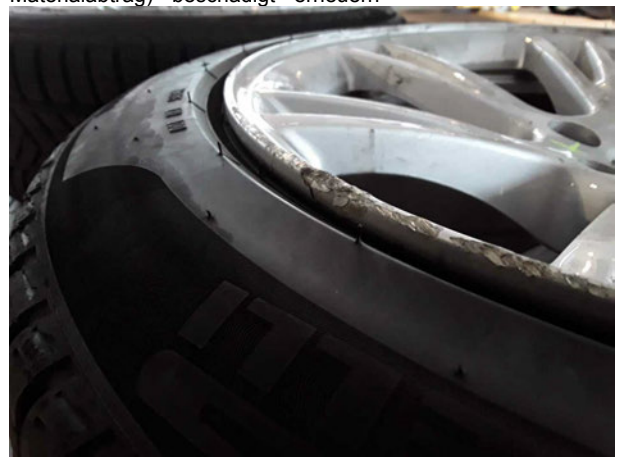
Beschädigung #4: 2.Radsatz: 2 Leichtmetallfelgen (Winter, Materialabtrag) - beschädigt - erneuern

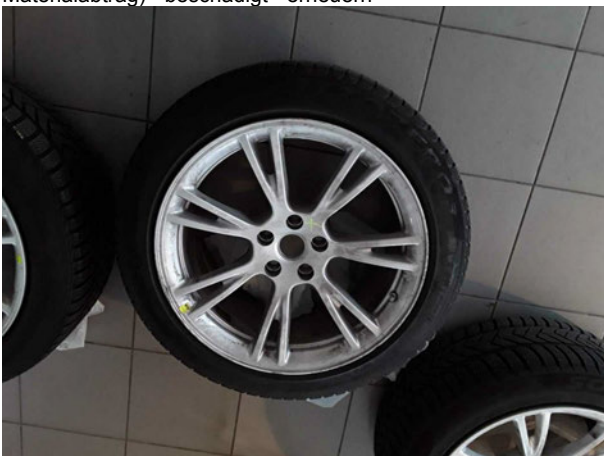
Beschädigung #4: 2.Radsatz: 2 Leichtmetallfelgen (Winter, Materialabtrag) - beschädigt - erneuern

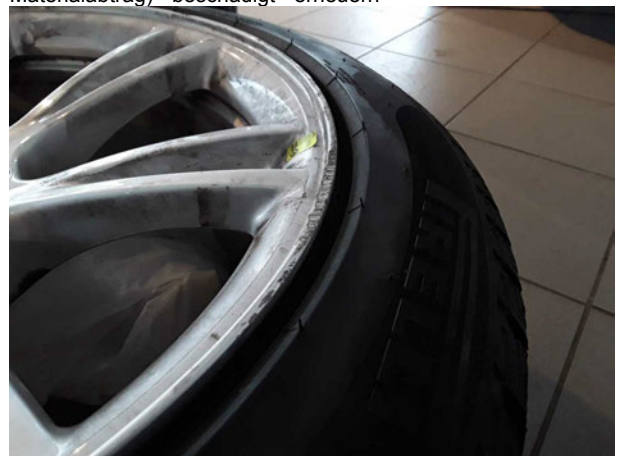
Beschädigung #4: 2.Radsatz: 2 Leichtmetallfelgen (Winter, Materialabtrag) - beschädigt - erneuern

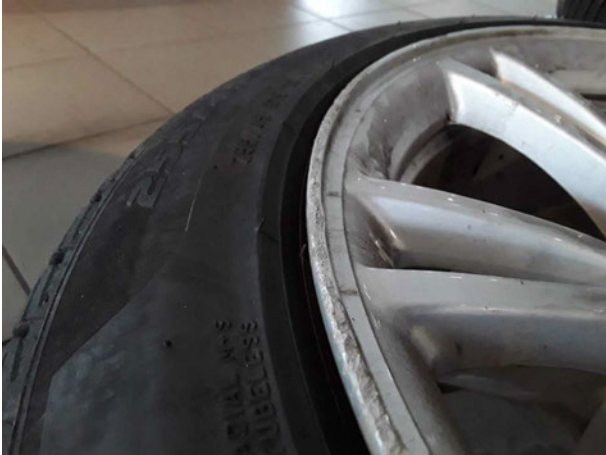
Beschädigung #4: 2.Radsatz: 2 Leichtmetallfelgen (Winter, Materialabtrag) - beschädigt - erneuern
