Operator		Inspection condition	sufficient
License number		Mileage (Read)	142,333 km
Manufacturer	Skoda	Next maintenance in	8,300 km
Type / Model	SUPERB	Main inspection (Report on hand)	03/2027
Vehicle Identification number	TMBJW7NP7N7029687	Power / Engine displacement	115 kW / 1,395 ccm
First registration	9 Mar 2022	Upholstery/Colour	/
Last maintenance	03/2026, 136,066 km	Paintwork	
Fuel type	Hybr.B/E ext.aufl	Gearbox	Automatic

Zustandsbericht

Inspection date: 17 Jun 2026
Protocol number: 46004883
Delivery date: 17 Jun 2026

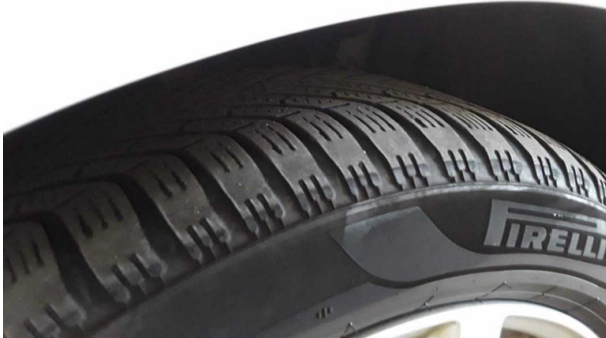
Damage #1: Wheel / tyres: Tyre - front - Worn - No deduction

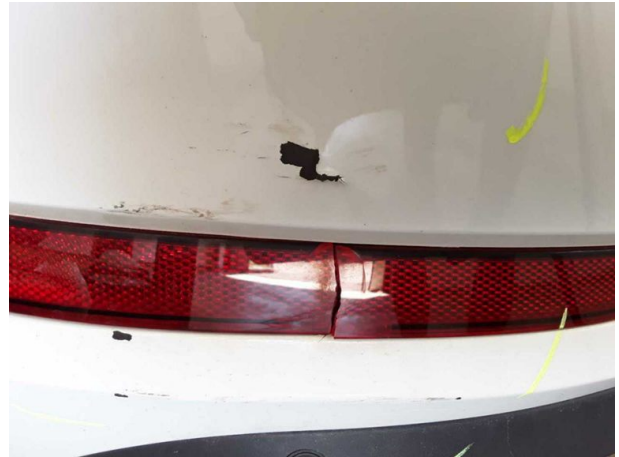
Damage #2: Trim / covers: Trim / covers (Reflektor li.) - Replace

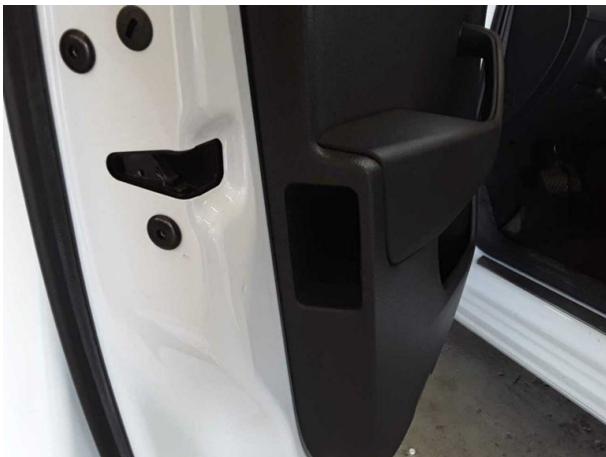
Damage #4: Equipment: Umbrella (Fehlt) - Replace

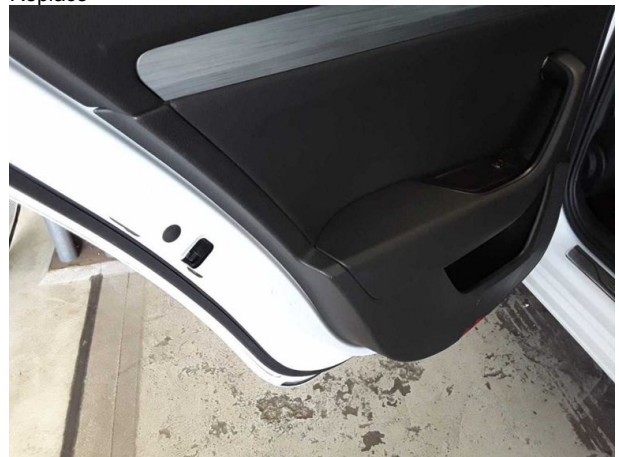
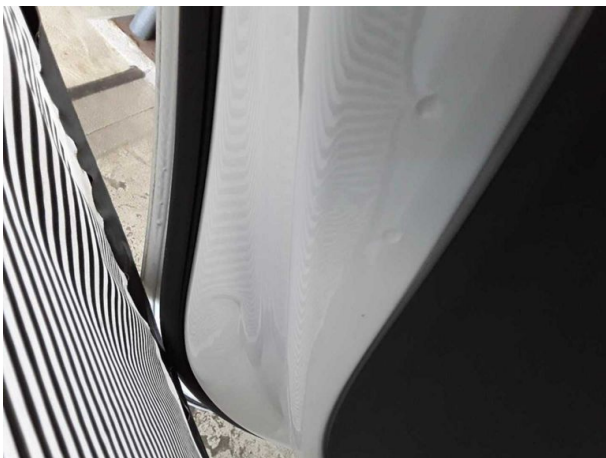
Damage #5: Door - rear left side: Door - dent(s) - Smooth repair work

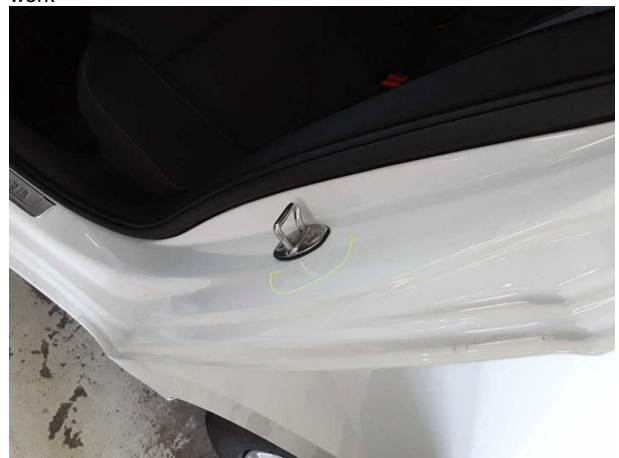
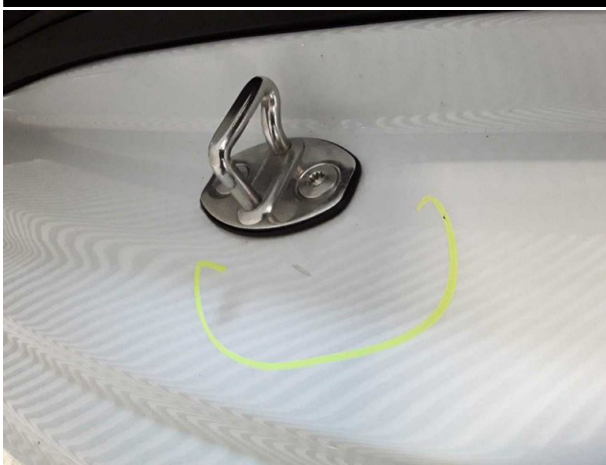
Damage #7: Side panel - rear left side: Sill - Dent / paintcoat damage - Smart repair

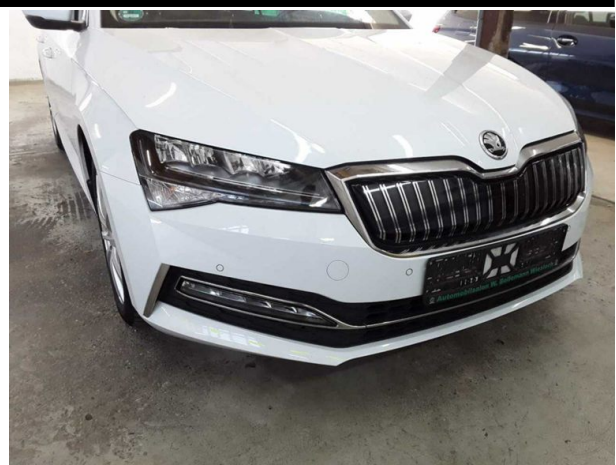
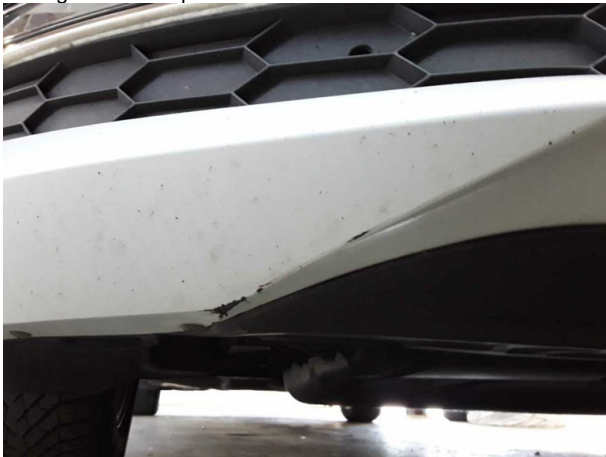
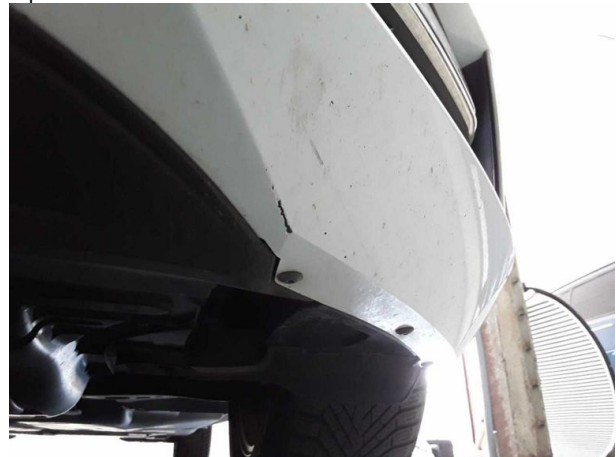
Damage #8: Front bumper: Front bumper - Scratched - Smart repair

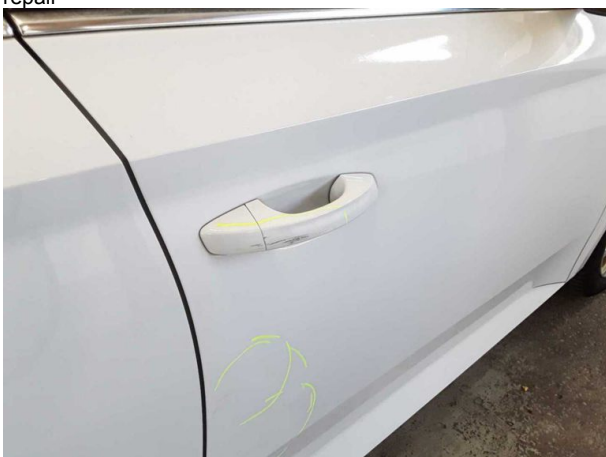
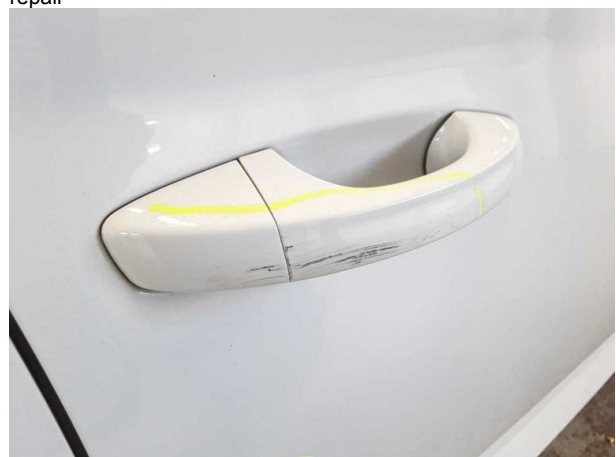
Damage #9: Door - front right side: Door handle - outside - Scratched - Repair and paint

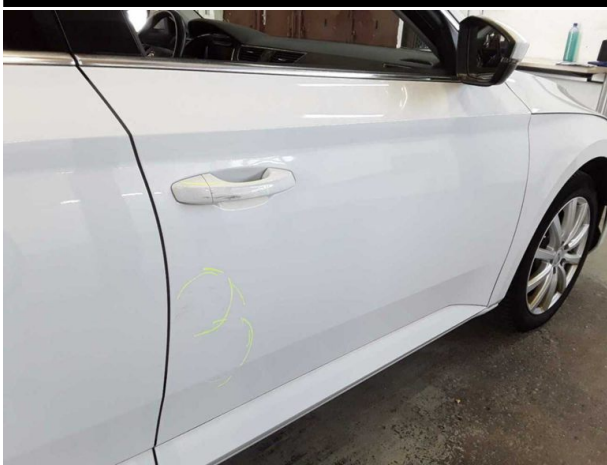
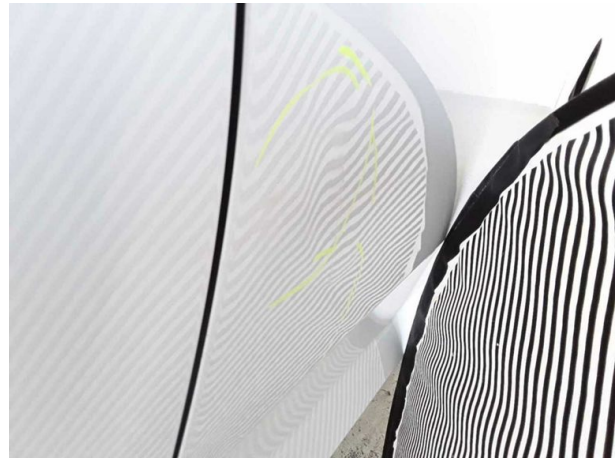
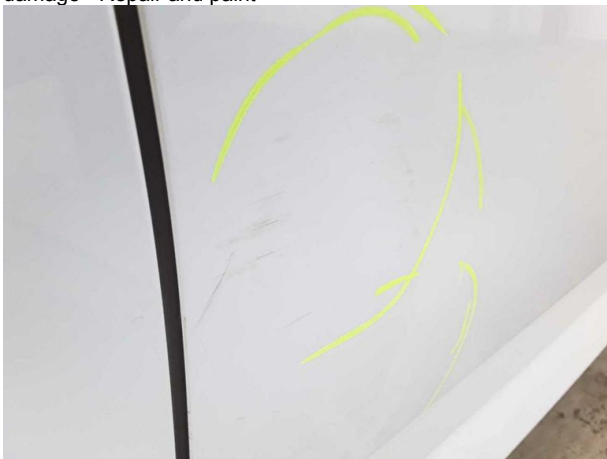
Damage #10: Door - front right side: Door - Dent / paintcoat damage - Repair and paint

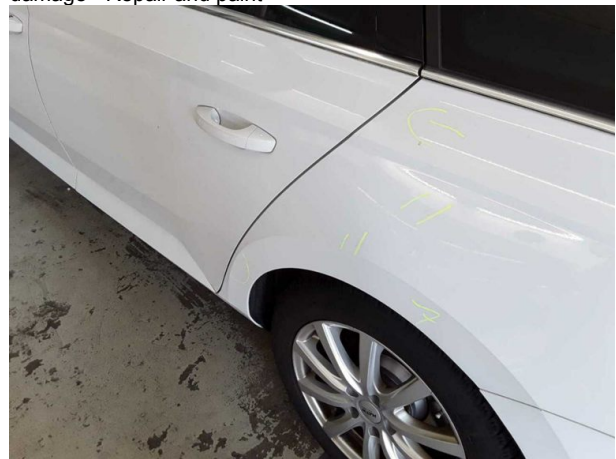
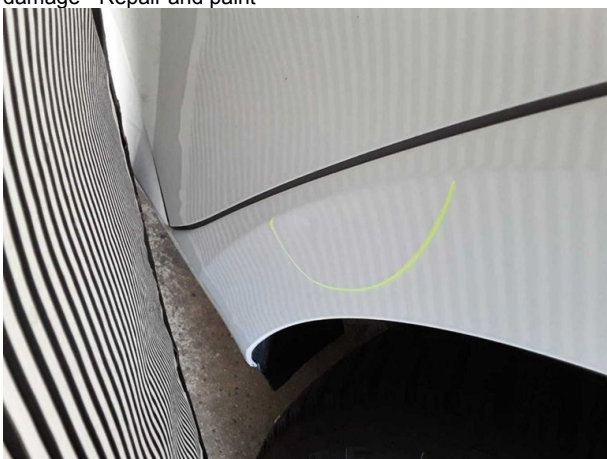
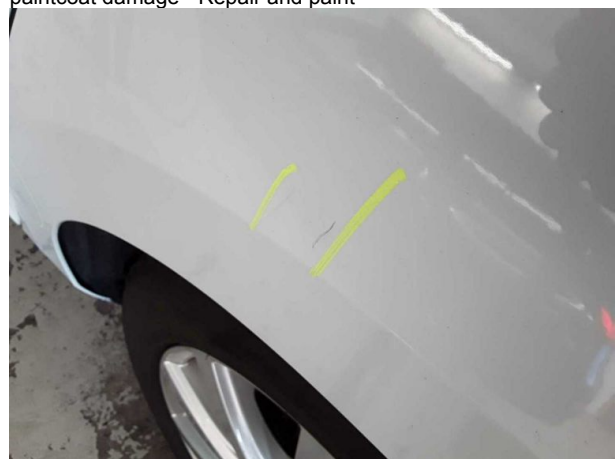
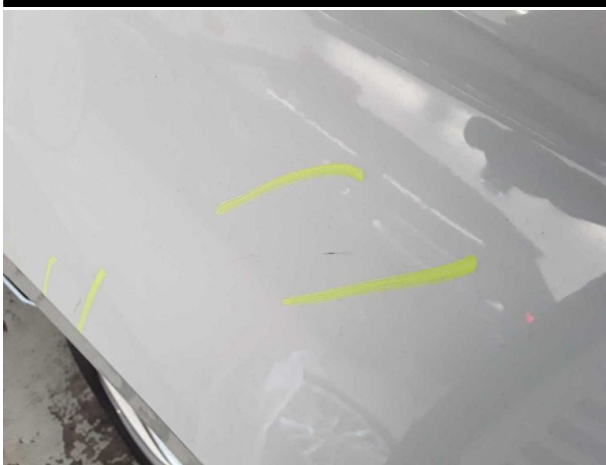
Damage #11: Side panel - rear left side: Side panel - Dent / paintcoat damage - Repair and paint

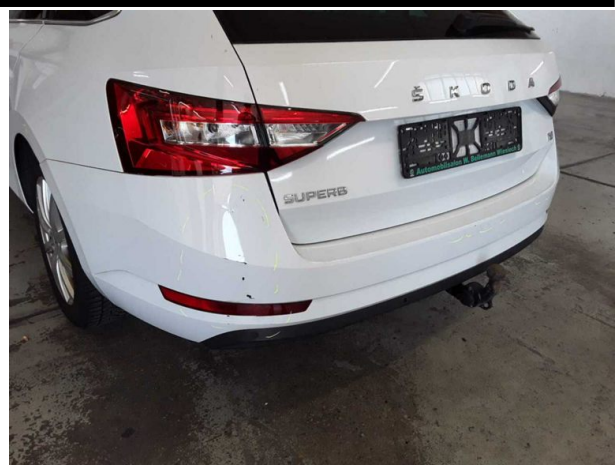
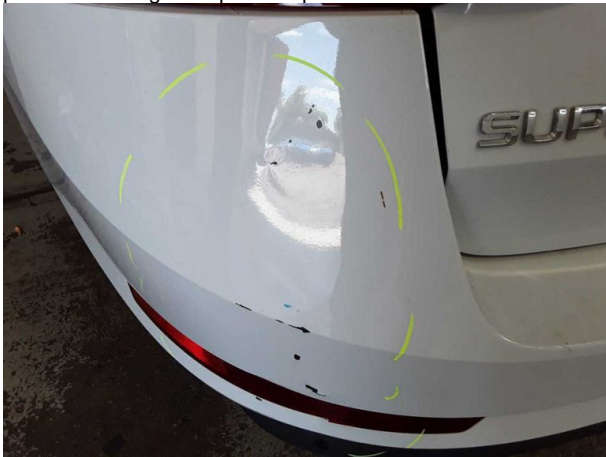
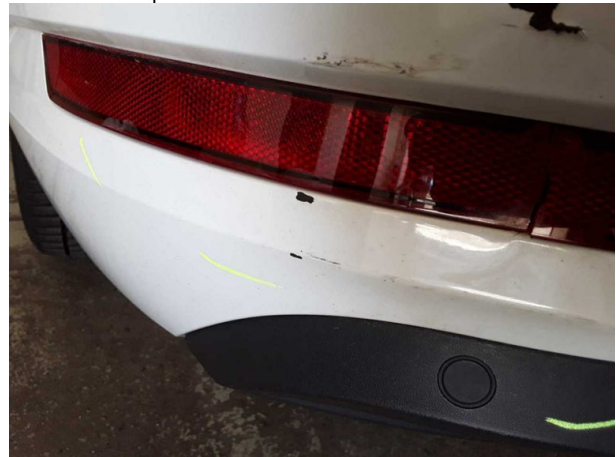
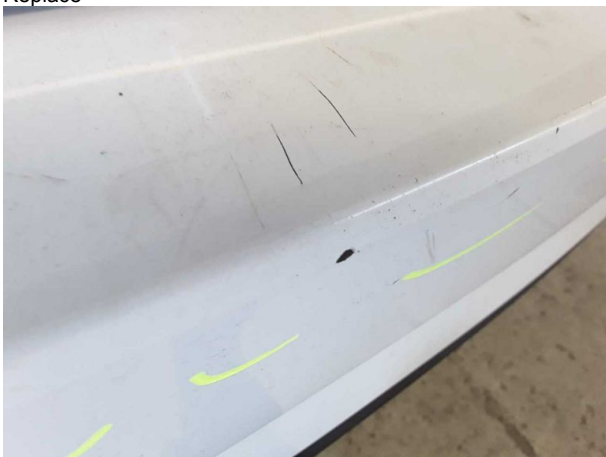
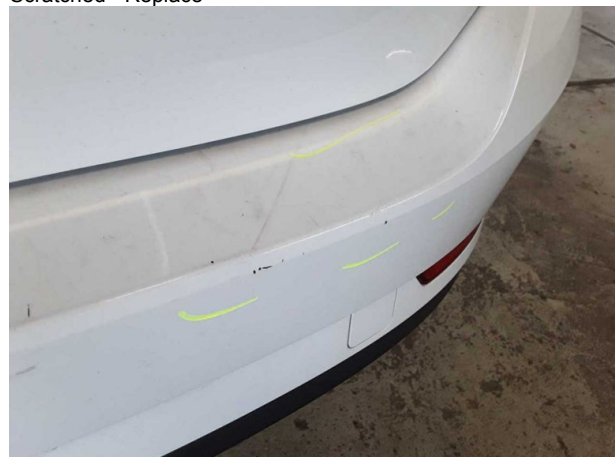
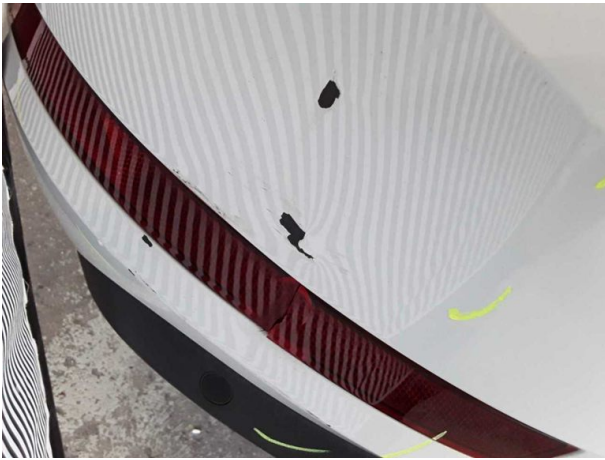
Damage #12: Rear bumper: Rear bumper (Verformt) - Scratched - Replace

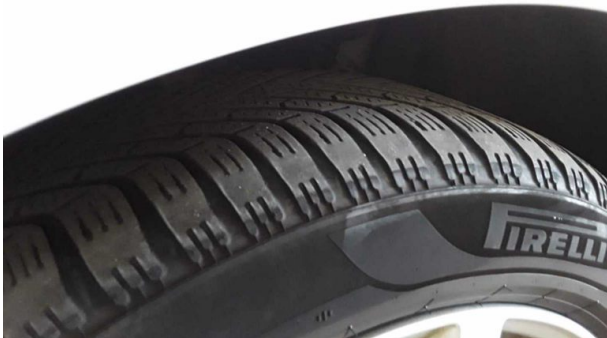
Beschädigung #1: Rad/Reifen: Reifen vorn - verschlissen - kein Abzug

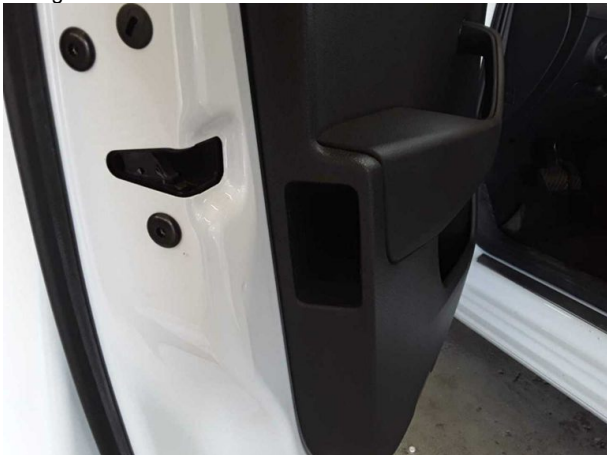
Beschädigung #4: Ausrüstung: Regenschirm (Fehlt) - erneuern

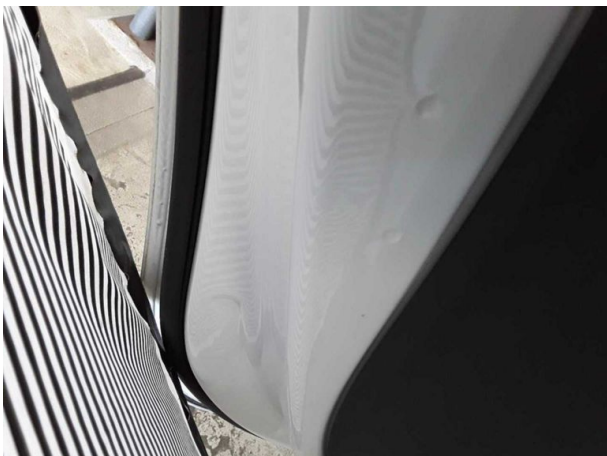
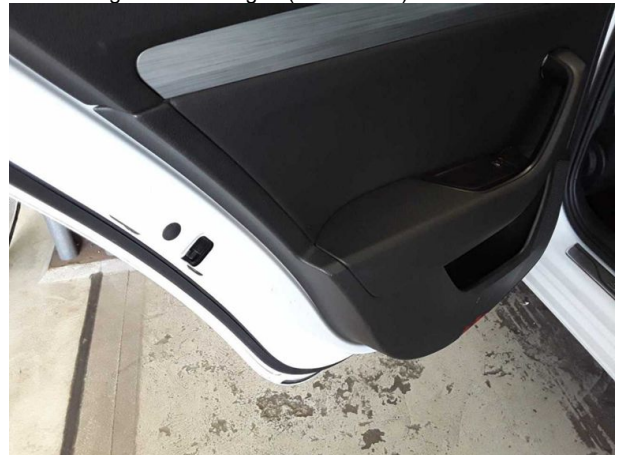
Beschädigung #5: Tür hinten links: Tür - Delle(n) - sanft instandsetzen

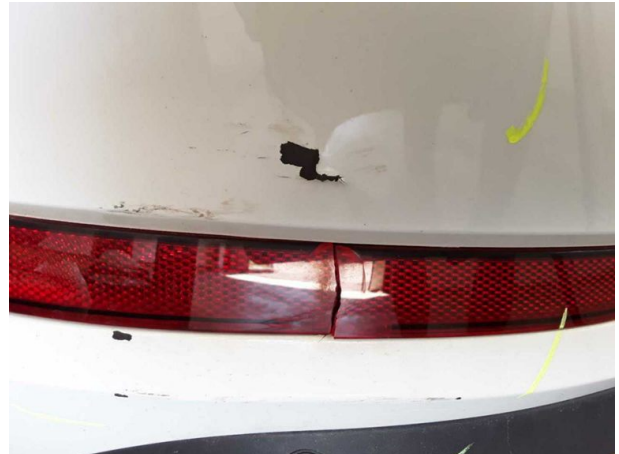
Beschädigung #2: Verkleidungen/Abdeckungen:
Verkleidungen/Abdeckungen (Reflektor li.) - erneuern

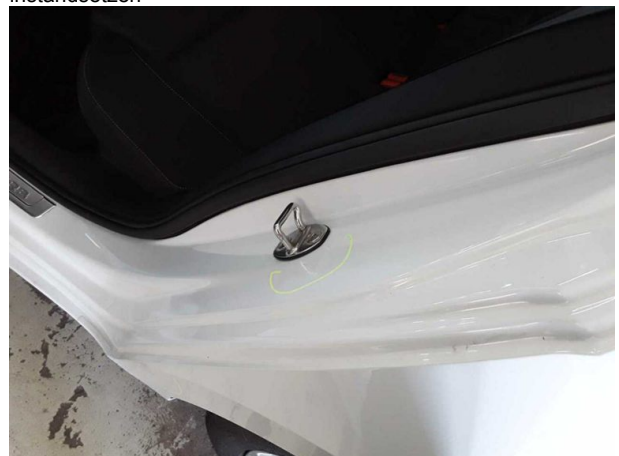
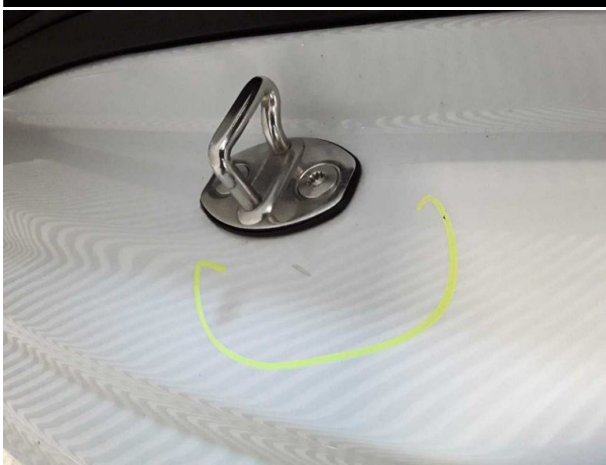
Beschädigung #7: Seitenwand links: Einstieg - Delle / Lackschaden - Smart Repair

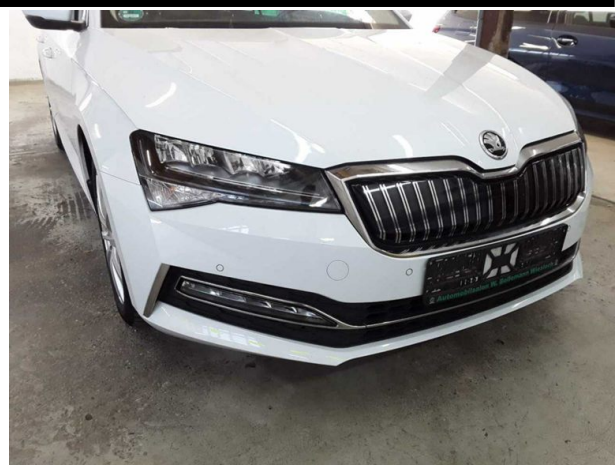
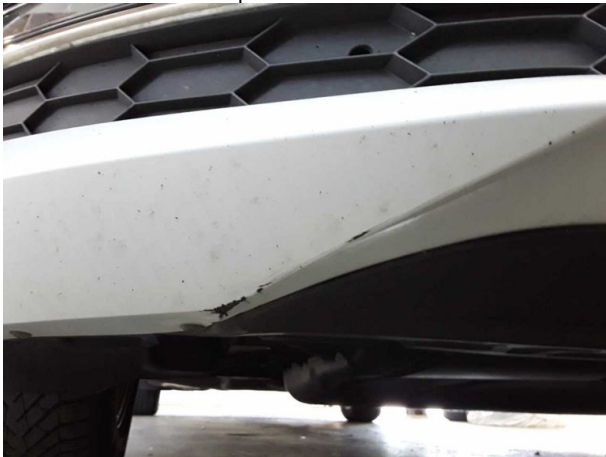
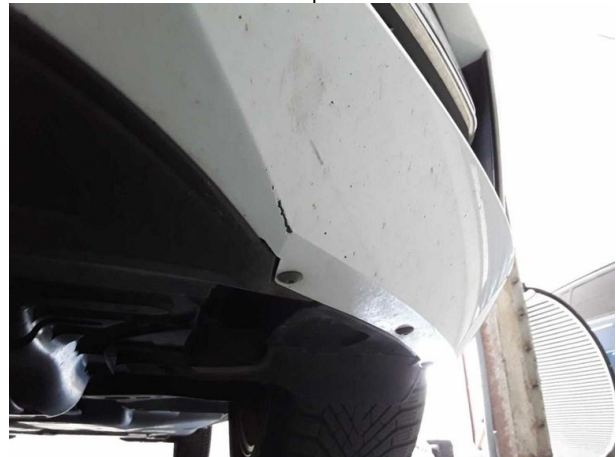
Beschädigung #8: Stossfänger vorn: Stossfänger vorn - verkratzt / verschürft - Smart Repair

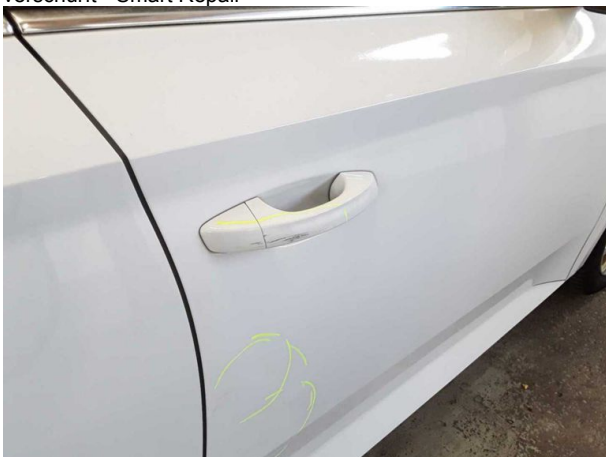
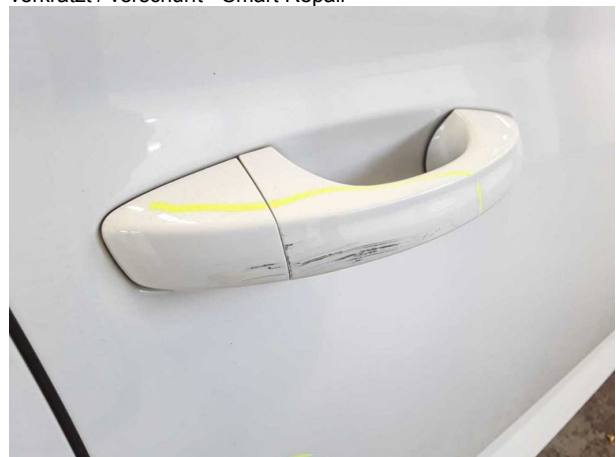
Beschädigung #9: Tür vorn rechts: Griff außen - verkratzt / verschürft - instandsetzen und lackieren

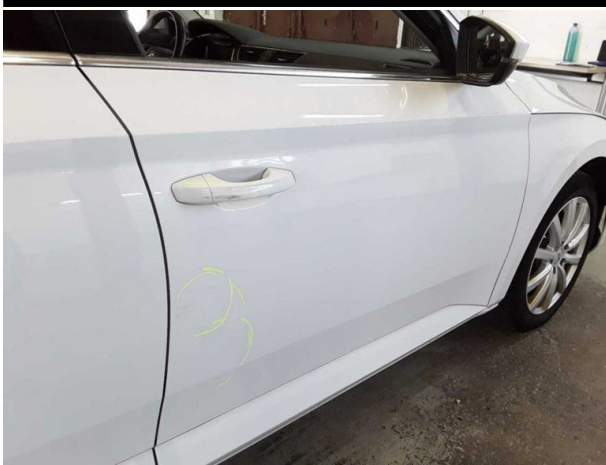
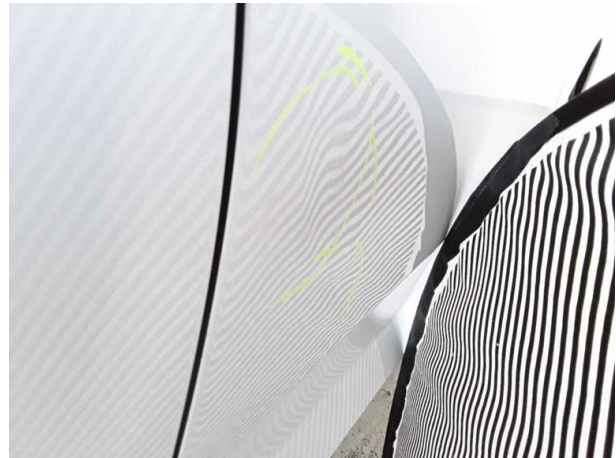
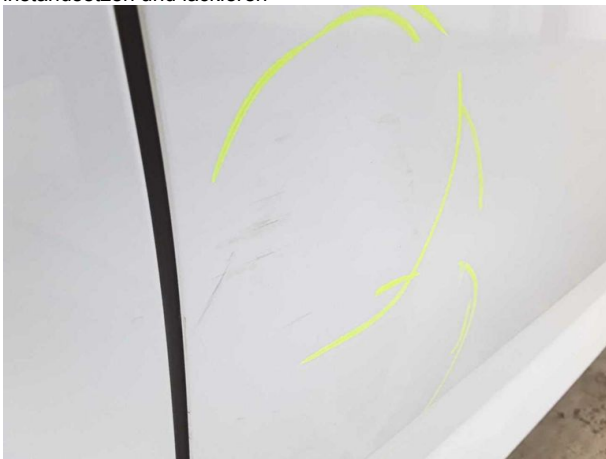
Beschädigung #10: Tür vorn rechts: Tür - Delle / Lackschaden - instandsetzen und lackieren

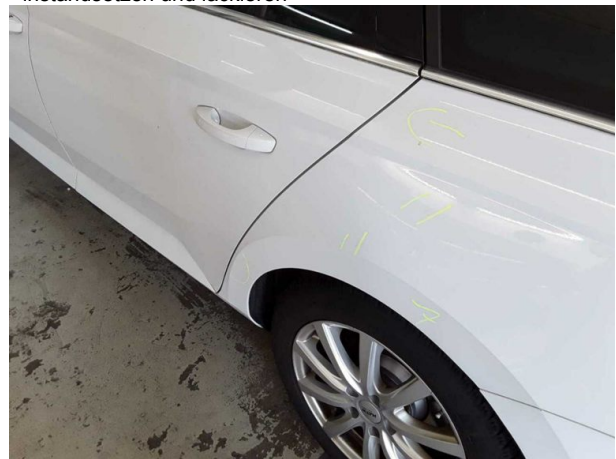
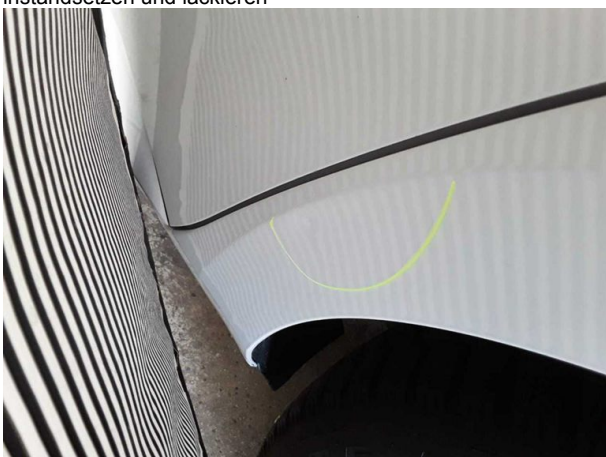
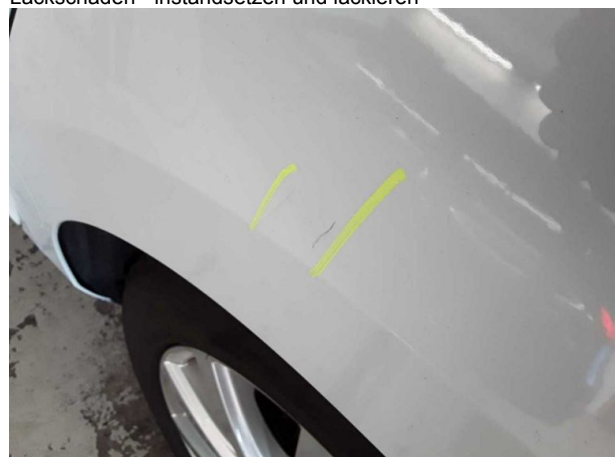
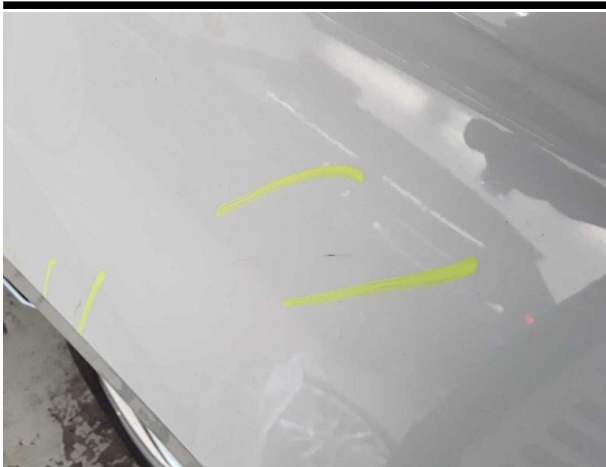
Beschädigung #11: Seitenwand links: Seitenwand - Delle / Lackschaden - instandsetzen und lackieren

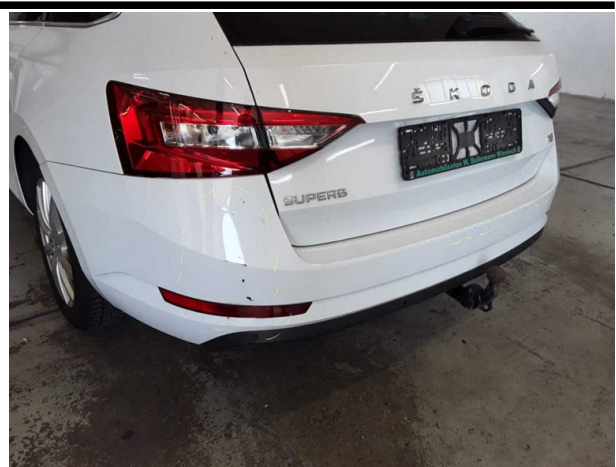
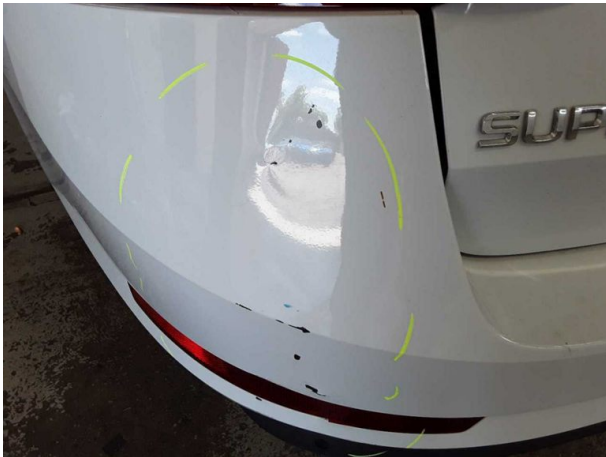
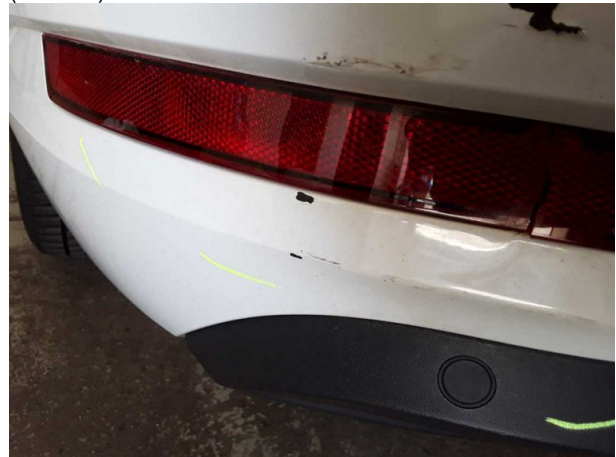
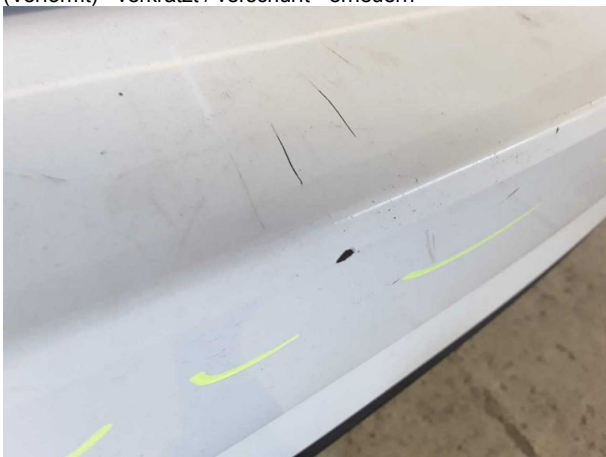
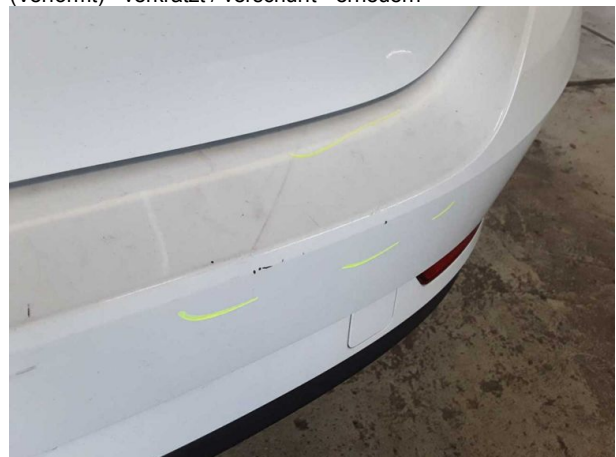
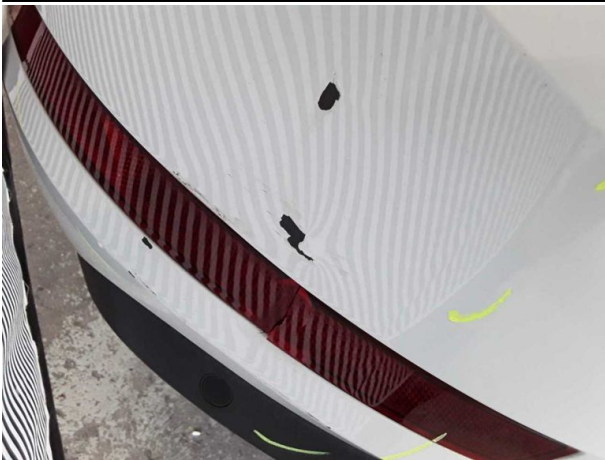
Beschädigung #12: Stossfänger hinten: Stossfänger hinten (Verformt) - verkratzt / verschürft - erneuern

Beschädigung #12: Stossfänger hinten: Stossfänger hinten
(Verformt) - verkratzt / verschürft - erneuern
