## Polestar Polestar 2 '19 BEV

Model:**Polestar 2 '19 BEV**

Chassisnummer:**LPSVSEDEEML022960**

### Samenvatting schade

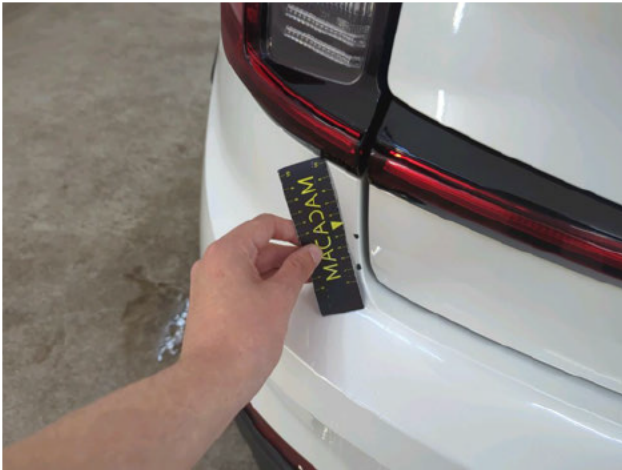
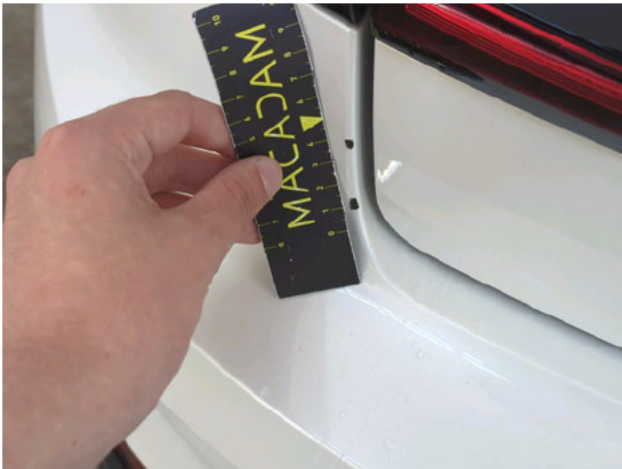
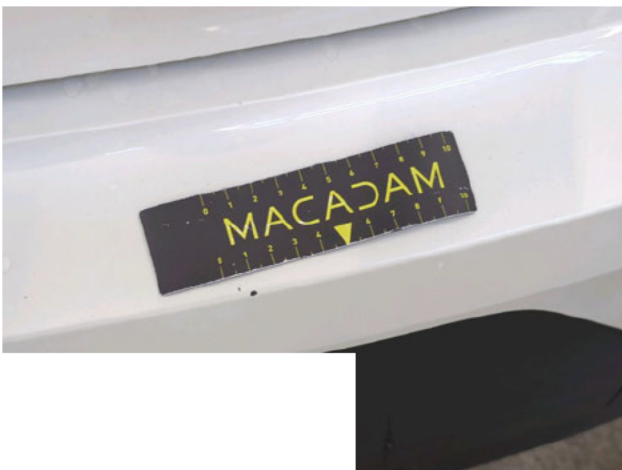
## Bumper A

Kras(sen)

Achterzijde

Herstellen en spuiten (compleet)

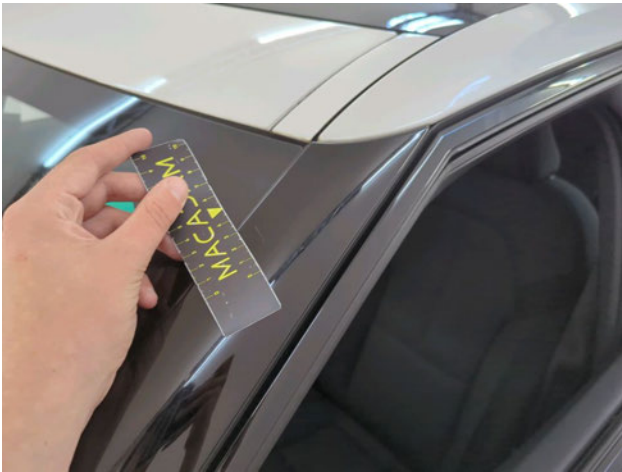
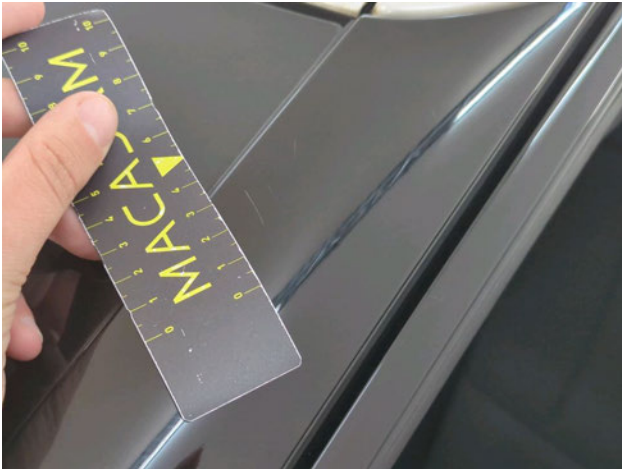
## Dakstijl L

Kras(sen)

Links

Herstellen en spuiten (compleet)

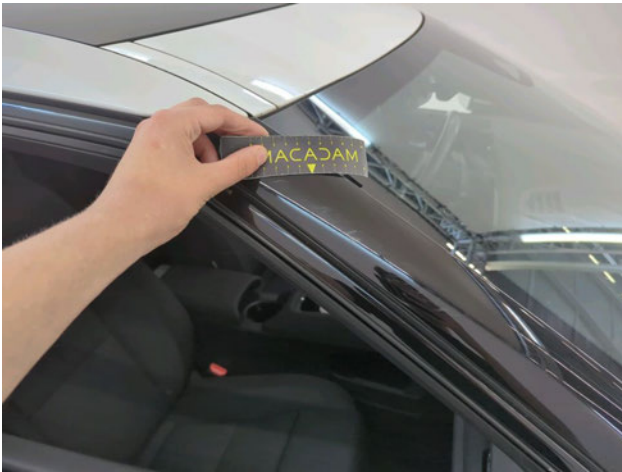
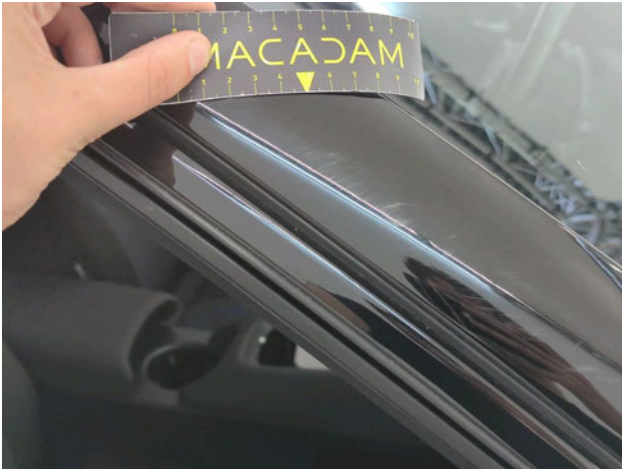
## Dakstijl R

Kras(sen)

Rechts

Herstellen en spuiten (compleet)

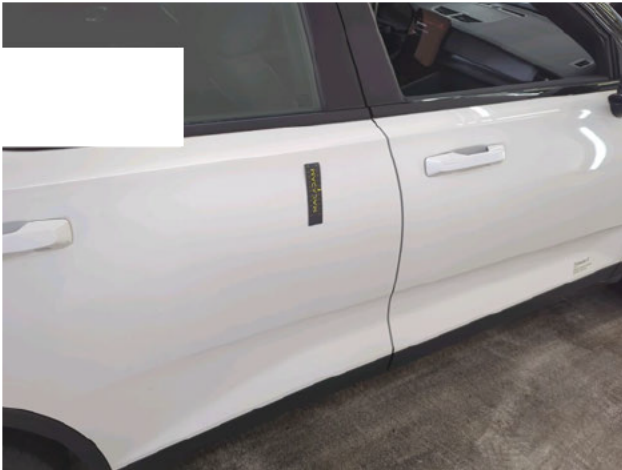
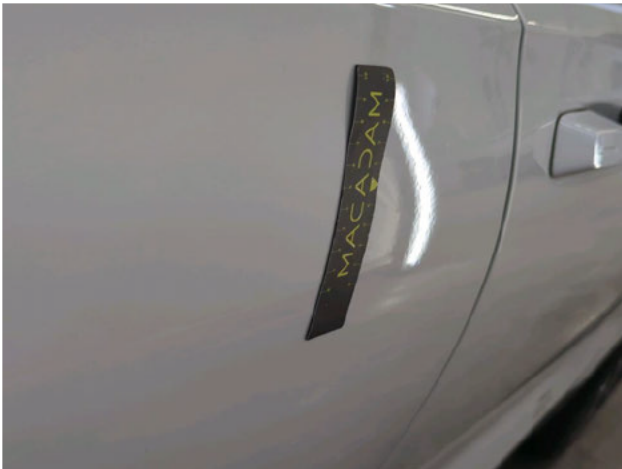
## Deur A R

Slecht hersteld

Rechts

Herstellen en spuiten (compleet)

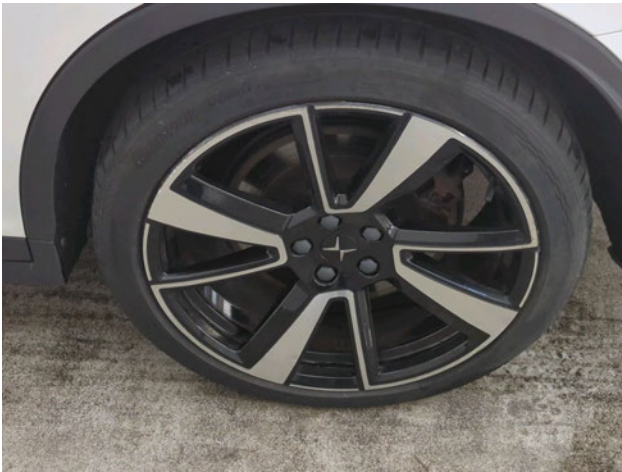
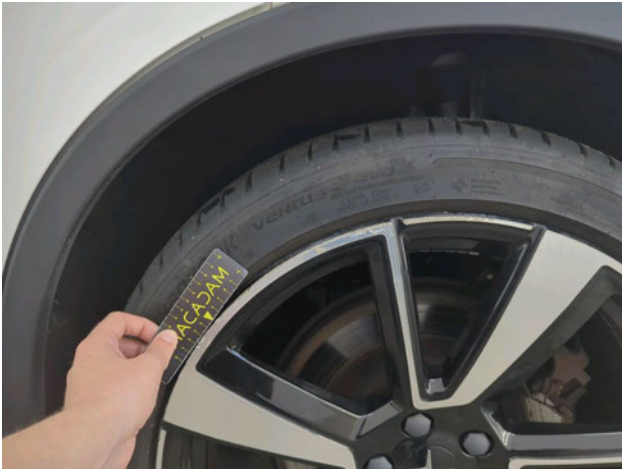
## Velg A L alu

Kras(sen)

Links

Herstellen en spuiten (compleet)

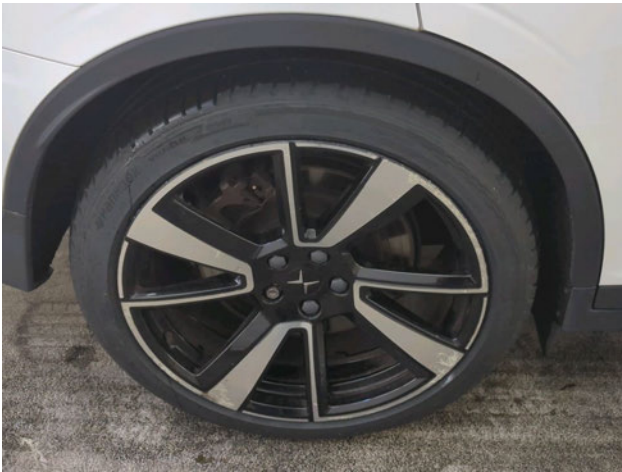
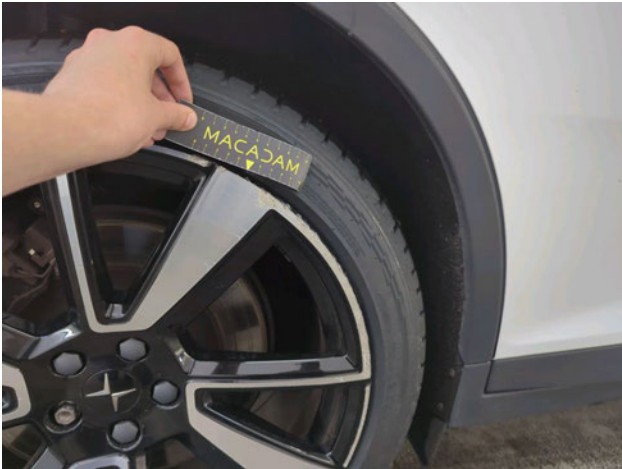
## Velg A R alu

Kras(sen)

Rechts

Herstellen en spuiten (compleet)

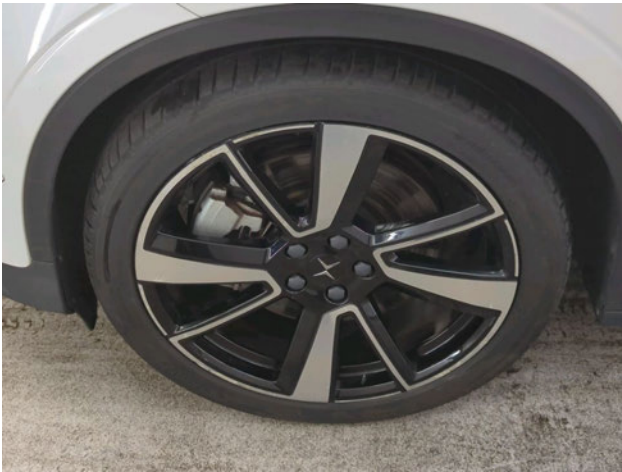
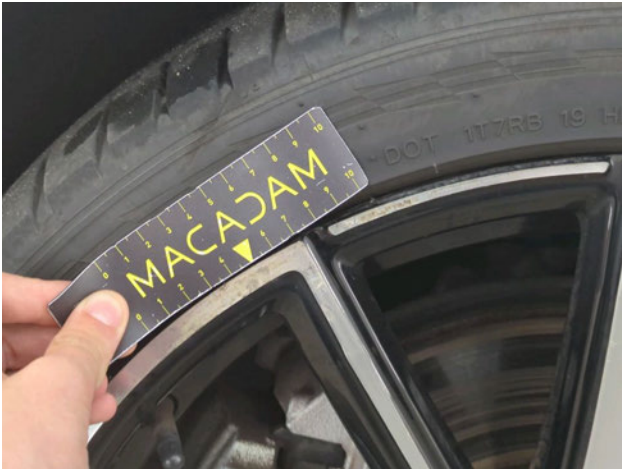
## Velg V L alu

Kras(sen)

Links

Herstellen en spuiten (compleet)

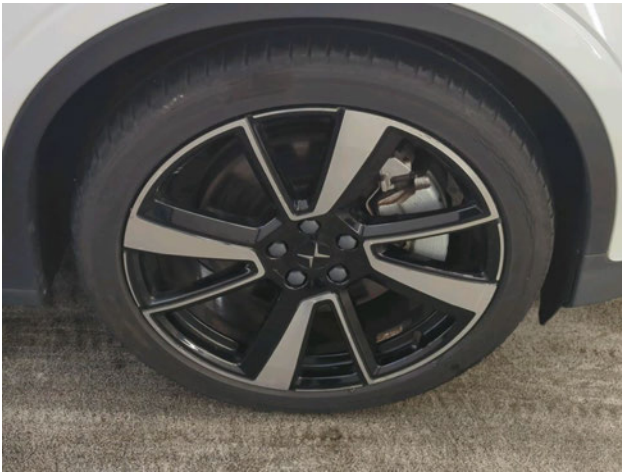
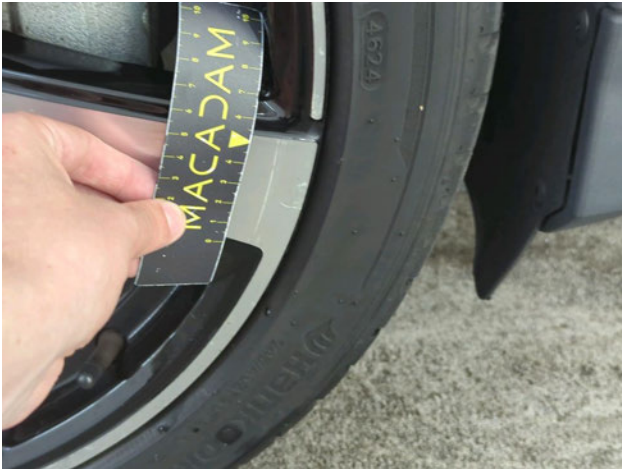
## Velg V R alu

Kras(sen)

Rechts

Herstellen en spuiten (compleet)
