## Zustandsbericht

| Berichtsnummer : | 0000000925344-DE968 | | |

#### Kia EV6 (CV)(2021->) GT-Line 4WD

| Fahrzeug-Ident.-Nr.: | KNAC481CPR5199319 | Laufleistung abgelesen: | 29264 km |

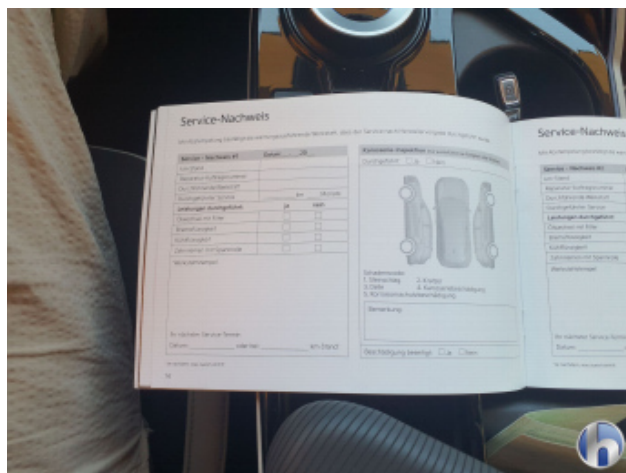
Serviceheft/Nachweis

| <b>Hinweis:</b> | *Serviceintervall nach Herstellervorgaben überzogen - fehlt (24 Monate / 30.000 km) Wartung fehlt.<br>Kostenerweiterung durch Verlust der Herstellergarantie möglich. |

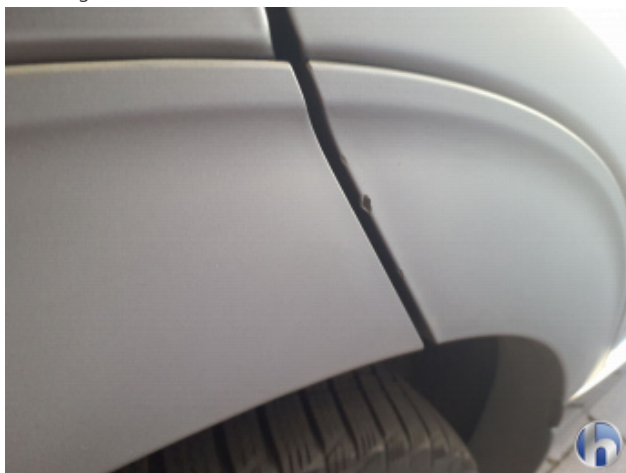
| | Bauteil | Schaden | Rep.-Art |
|---|---|---|---|
| 1. | Tür Hinten - Rechts | Kratzer | Smart Repair |

1. Tür Hinten - Rechts  
Kratzer - Smart Repair

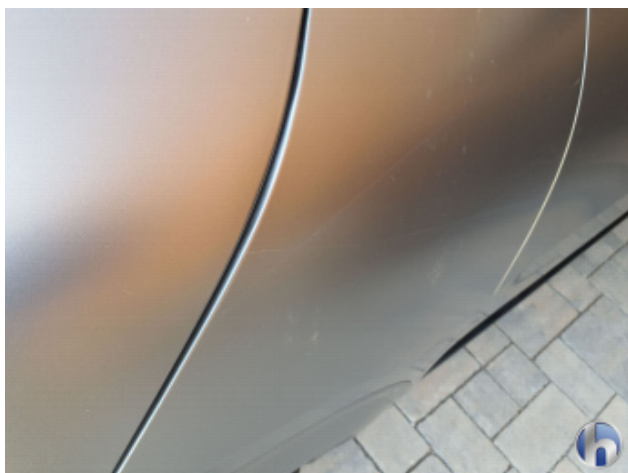
| | Bauteil | Schaden | Rep.-Art |
|---|---|---|---|
| 2. | Kotflügel Vorne - Links | Oberflächenkratzer | Aufbereiten / Polieren |

2. Kotflügel Vorne - Links  
**Oberflächenkratzer - Aufbereiten / Polieren**

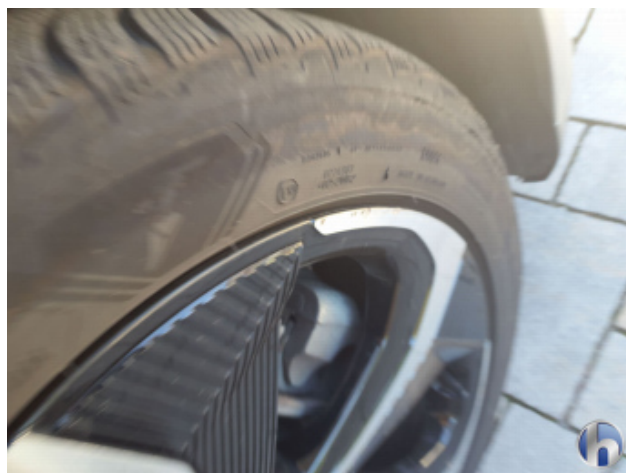
| | Bauteil | Schaden | Rep.-Art |
|---|---|---|---|
| 3. | Felge Vorne - Rechts | Gebrauchsspuren | Ohne Reparatur |

3. Felge Vorne - Rechts  
**Gebrauchsspuren - Ohne Reparatur**

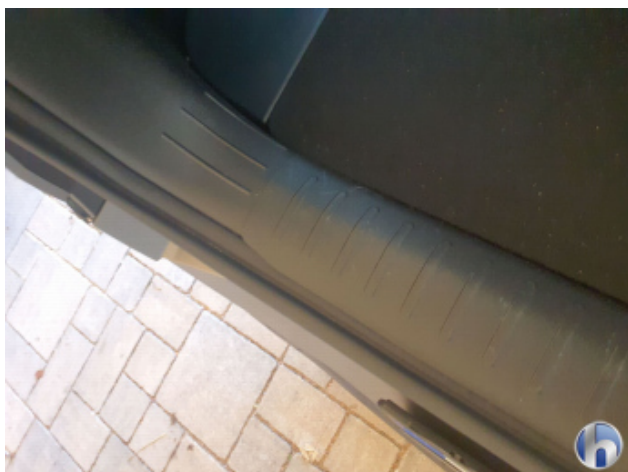
| | Bauteil | Schaden | Rep.-Art |
|---|---|---|---|
| 4. | Verkleidung | Gebrauchsspuren | Ohne Reparatur |

4. Verkleidung  
**Gebrauchsspuren - Ohne Reparatur**

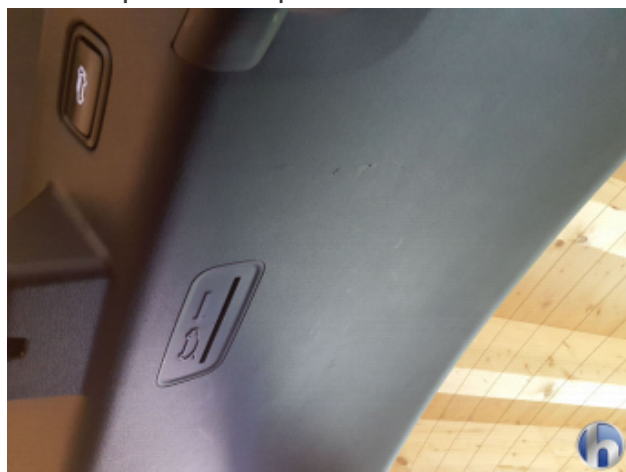
4. Verkleidung  
**Gebrauchsspuren - Ohne Reparatur**

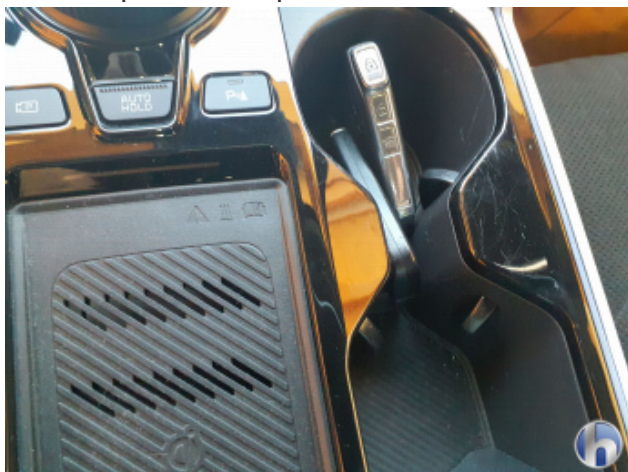
| | Bauteil | Schaden | Rep.-Art |
|---|---|---|---|
| 5. | Mittelkonsole Innenraum<br>vorne mitte | Kratzer | Erneuern |

5. Mittelkonsole Innenraum vorne mitte  
**Kratzer - Erneuern**
