# Zustandsbericht

| Hersteller / Modell | BYD DOLPHIN Comfort | | |
| Kennzeichen | | Fahrgestellnummer | LC0CE4CB5P0506765 |

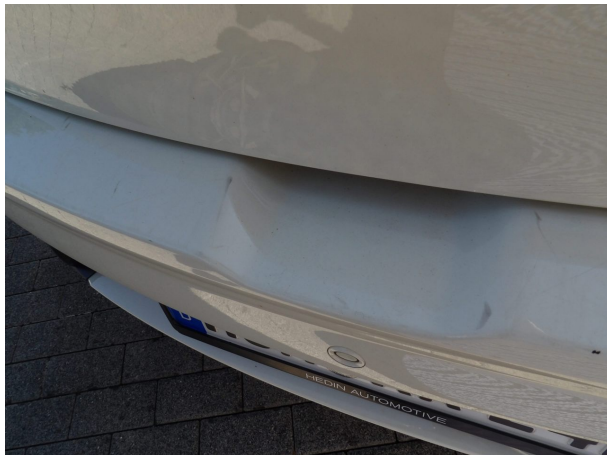
| Nr. | Bauteilgruppe | Beschreibung |
|---|---|---|
| 1 | Stoßfänger hinten | Stoßfänger hinten - Kratzer - Smart Repair |

**Beschädigung #1:** Stossfänger hinten: Stossfänger hinten - Kratzer - Smart Repair

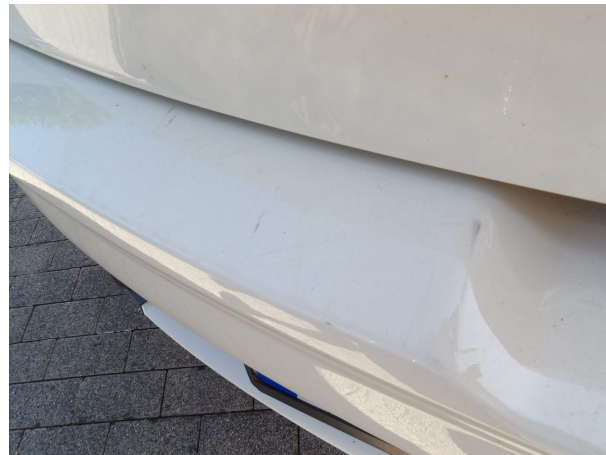
**Beschädigung #1:** Stossfänger hinten: Stossfänger hinten - Kratzer - Smart Repair

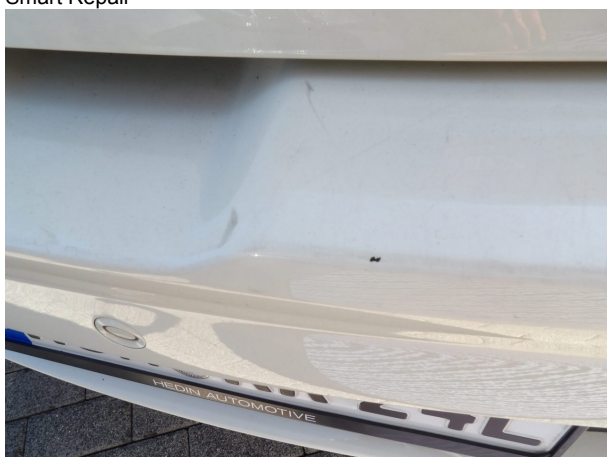
**Beschädigung #1:** Stossfänger hinten: Stossfänger hinten - Kratzer - Smart Repair

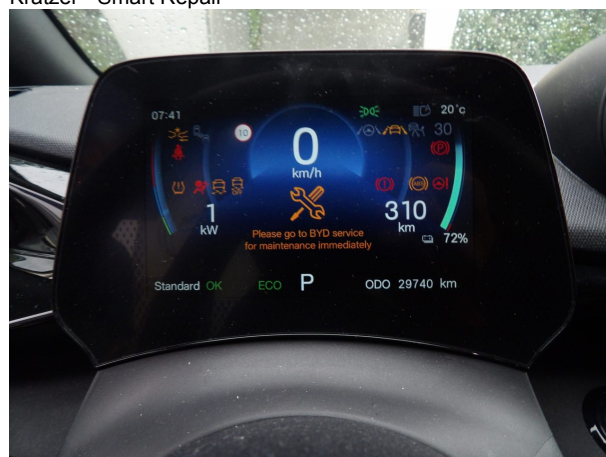
| Nr. | Bauteilgruppe | Beschreibung |
|---|---|---|
| 2 | Sonstiges | Inspektion/Wartung - fällig - durchführen |

**Beschädigung #2:** Sonstiges: Inspektion/Wartung - fällig - durchführen
