## BEWERTUNG

**WV2ZZZ7HZEH135079**

T5 Transporter Bus (7E)(09.2009->2015)

California Beach Edition Aufstelldach

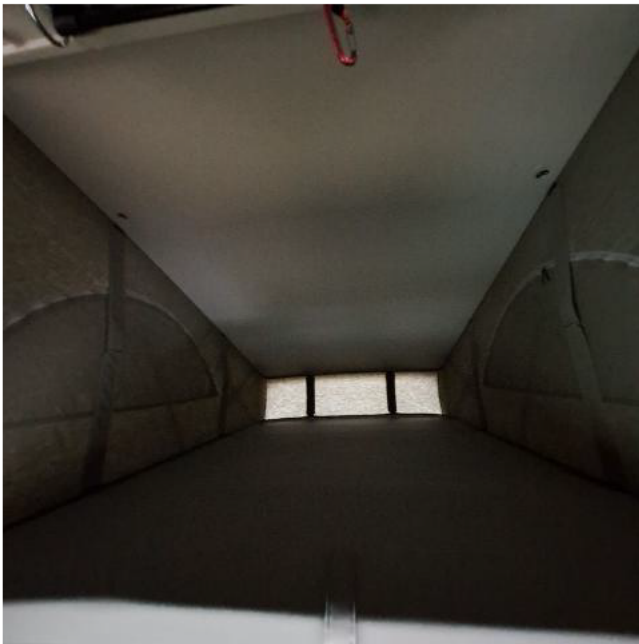
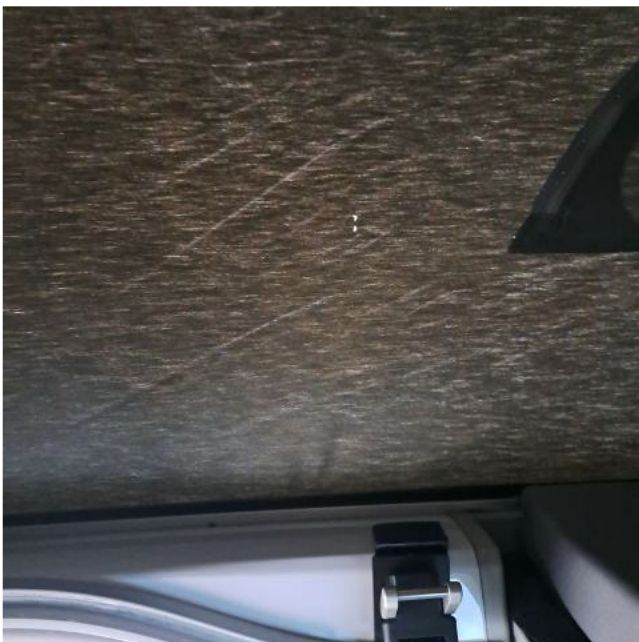
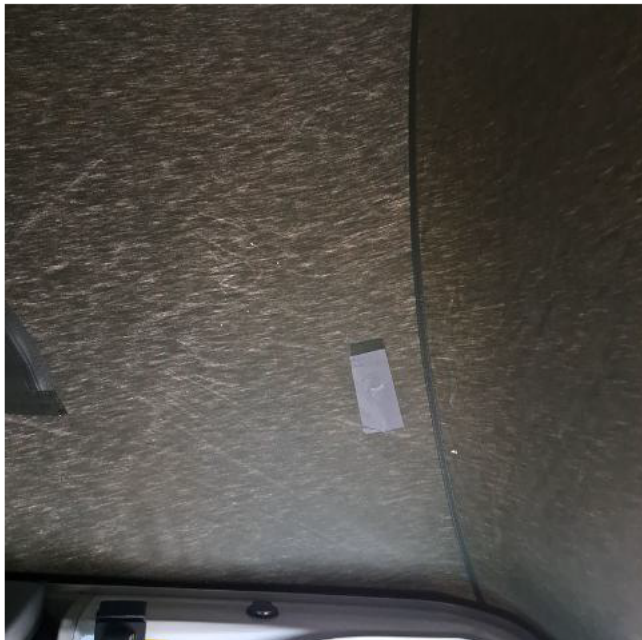
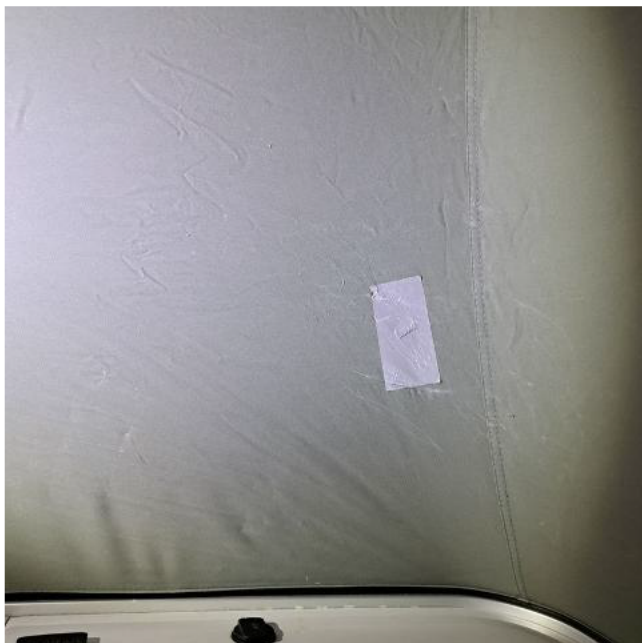
**Nr.: 1**

| NR. | BEZEICHNUNG | BESCHÄDIGUNGSART / REPARATUR |
|---|---|---|
| 1 | Aufstelldach | Löchrig |

**Bauteil: Aufstelldach**

**Beschädigungsart: Löchrig**

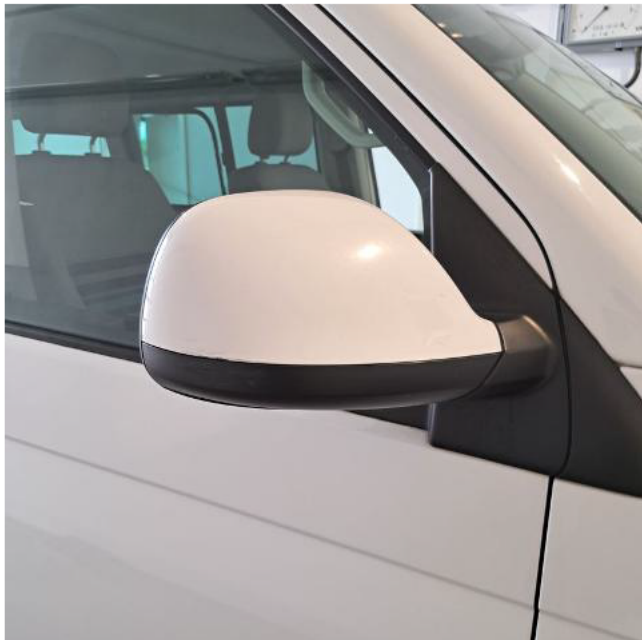
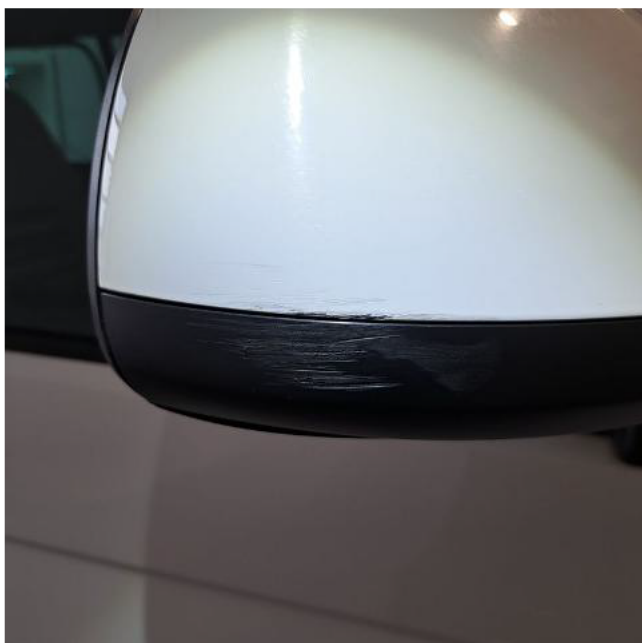
**Nr.: 2**

| NR. | BEZEICHNUNG | BESCHÄDIGUNGSART / REPARATUR |
|---|---|---|
| 2 | Außenspiegel rechts | Abschürfung |

**Bauteil:** Außenspiegel rechts

Abschürfung

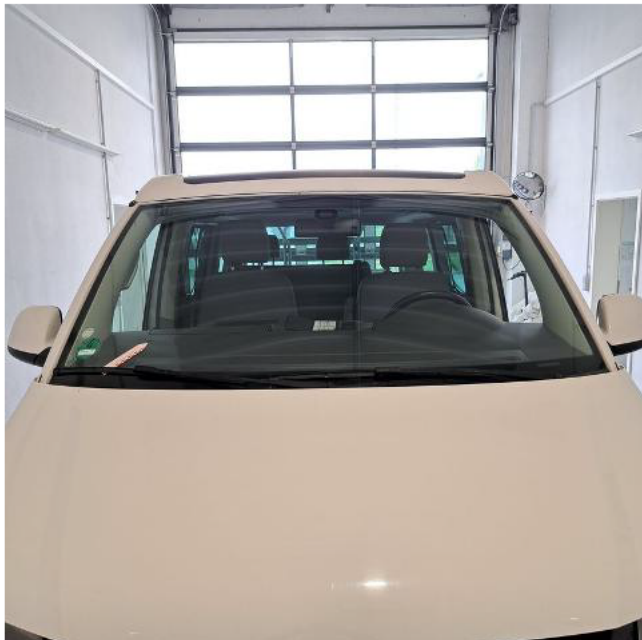
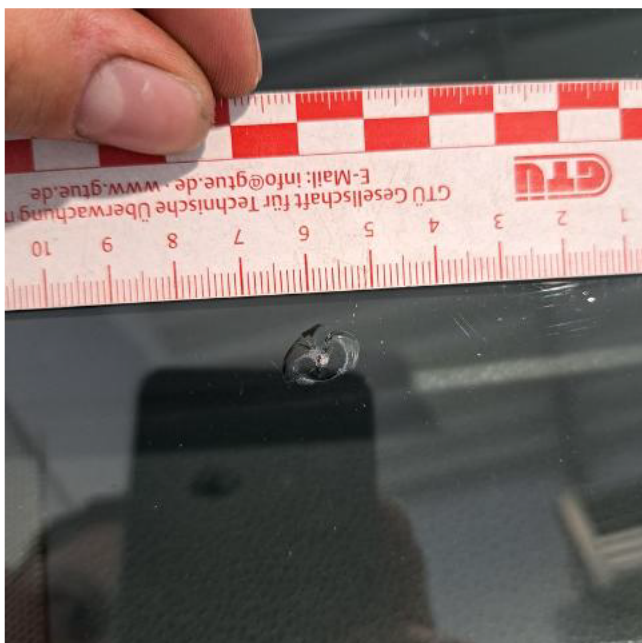
Nr.: 3

| NR. | BEZEICHNUNG | BESCHÄDIGUNGSART / REPARATUR |
|---|---|---|
| 3 | Windschutzscheibe | Steinschlag |

Bauteil: Windschutzscheibe

Beschädigungsart: Steinschlag

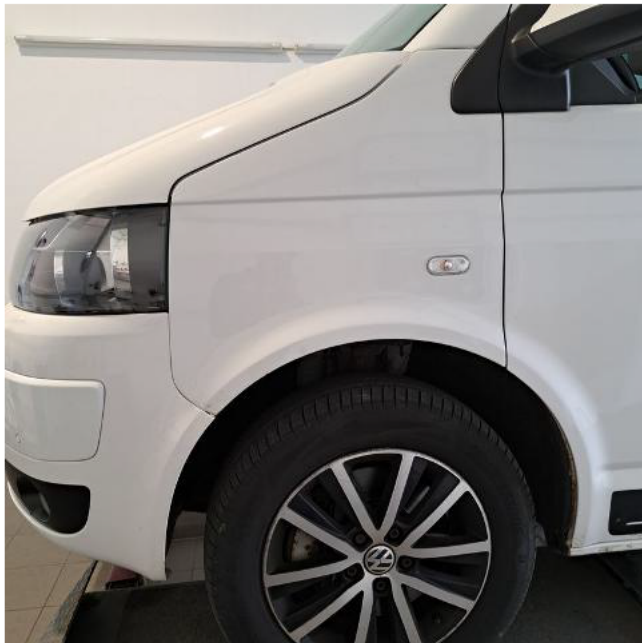
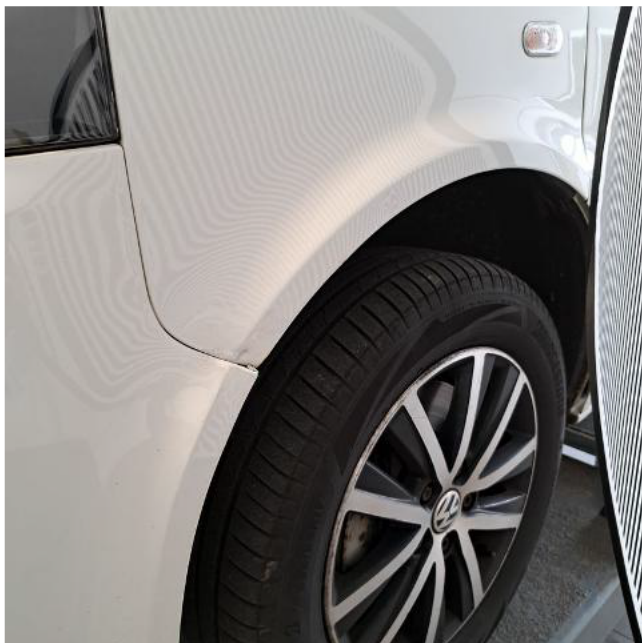
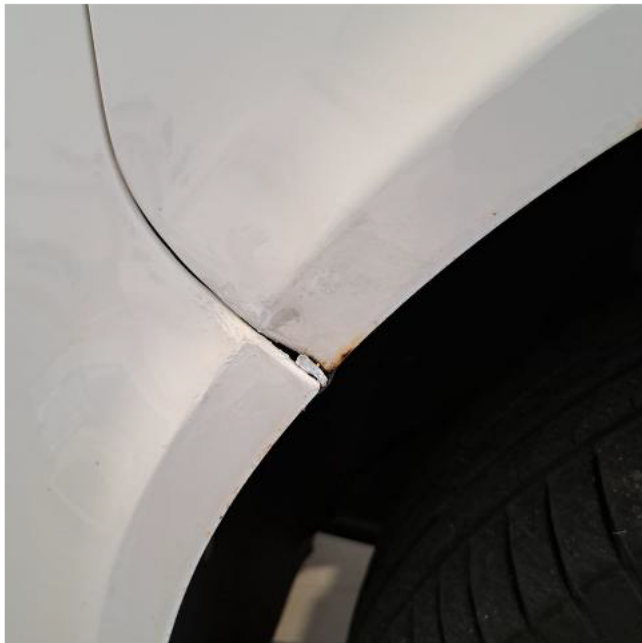
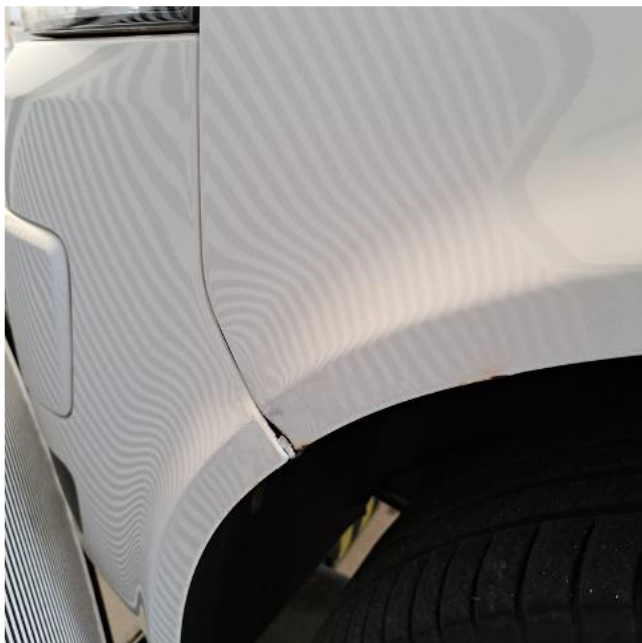
**Nr.: 4**

| NR. | BEZEICHNUNG | BESCHÄDIGUNGSART / REPARATUR |
|---|---|---|
| 4 | Kotflügel vorne links | Verformt |

**Bauteil:** Kotflügel vorne links

**Beschädigungsart:** Verformt

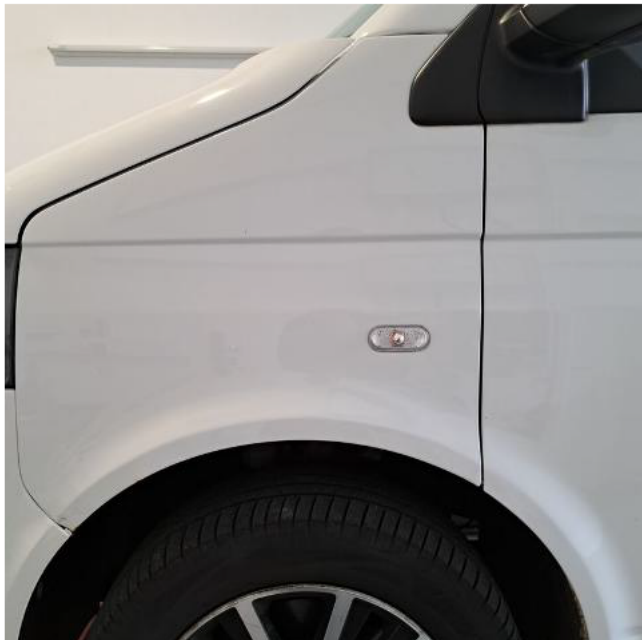
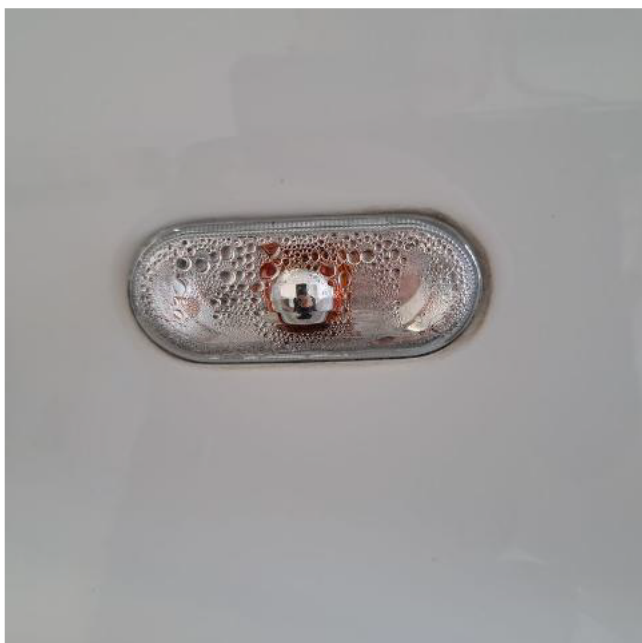
**Nr.: 5**

| NR. | BEZEICHNUNG | BESCHÄDIGUNGSART / REPARATUR |
|---|---|---|
| 5 | Kotflügel vorne links / Blinker | Nässe |

**Bauteil:** Kotflügel vorne links /  
Blinker

**Beschädigungsart:** Nässe

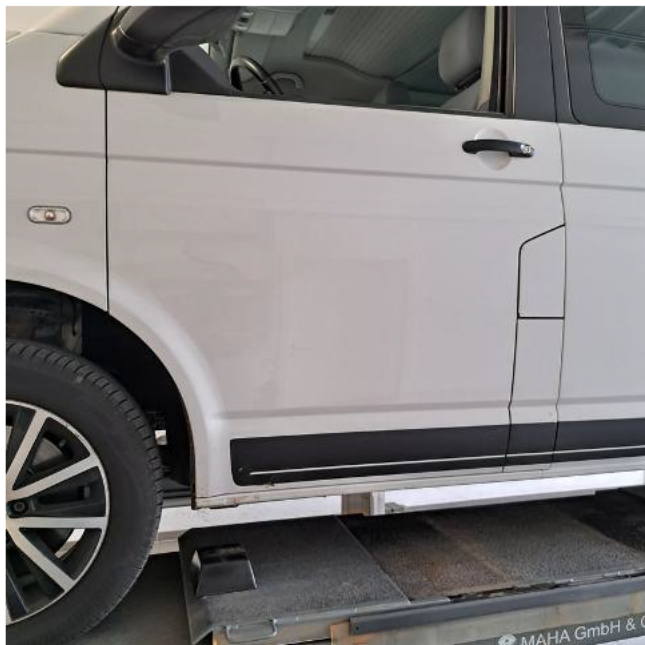
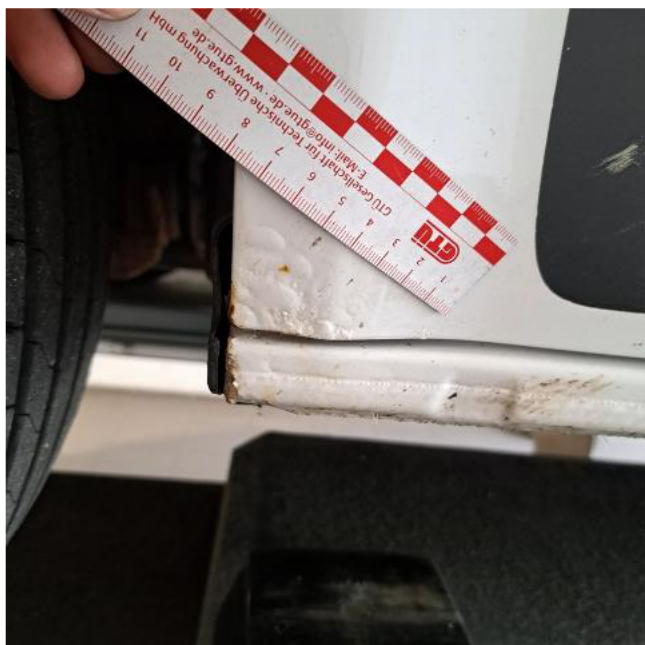
**Nr.: 6**

| NR. | BEZEICHNUNG | BESCHÄDIGUNGSART / REPARATUR |
|---|---|---|
| 6 | Tür vorne links | Korrosion |

**Bauteil: Tür vorne links**

**Beschädigungsart: Korrosion**

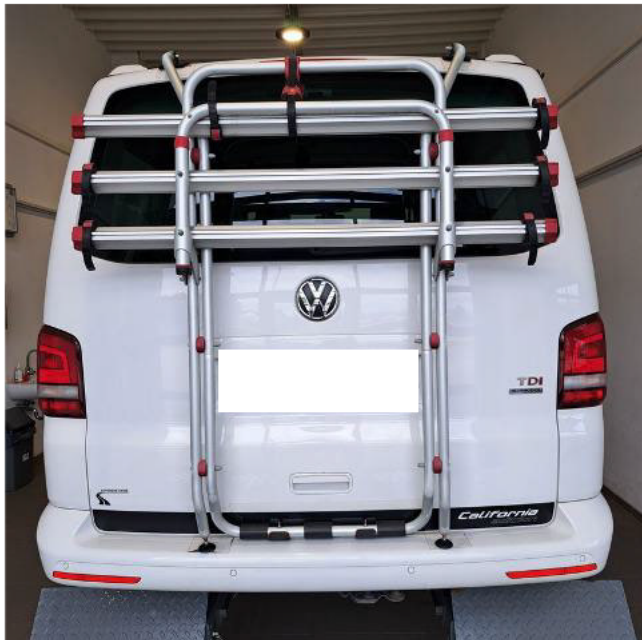
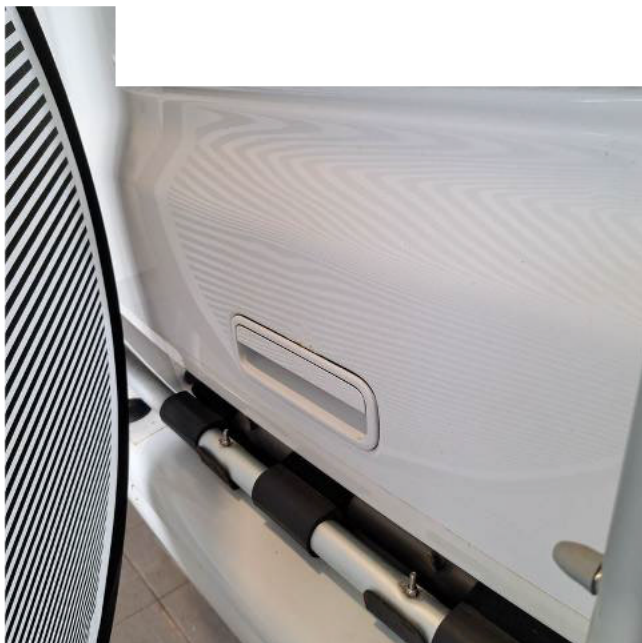
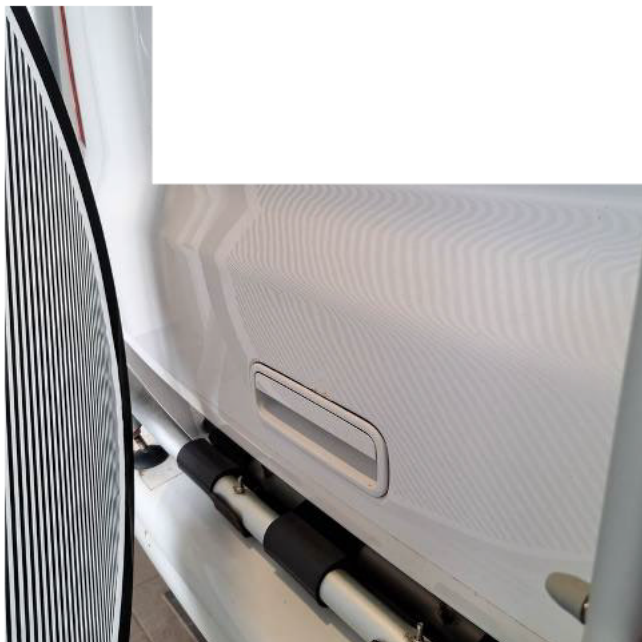
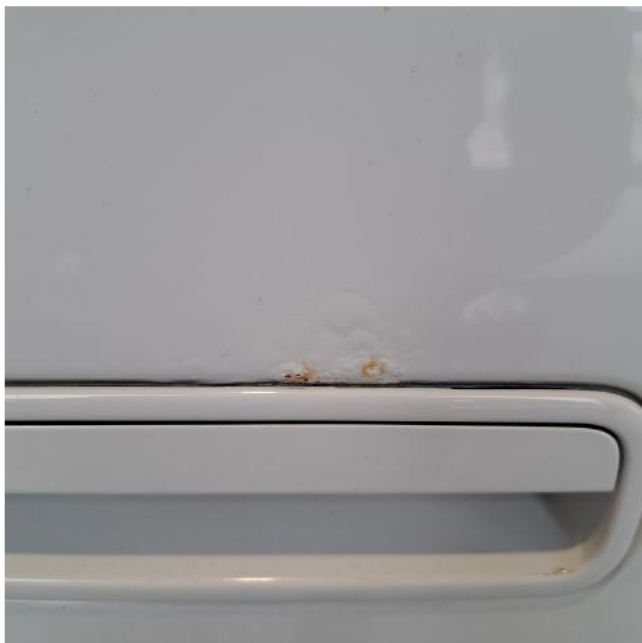
| NR. | BEZEICHNUNG | BESCHÄDIGUNGSART / REPARATUR |
|---|---|---|
| 7 | Heckklappe | Delle, Korrosion |

**Nr.: 7**  
**Bauteil:** Heckklappe  
**Beschädigungsart:**  
Delle, Korrosion  
**Reparaturweg:**

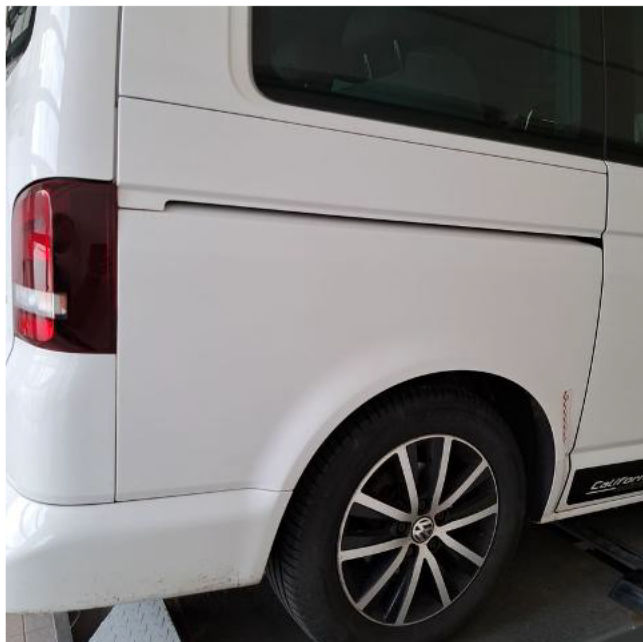
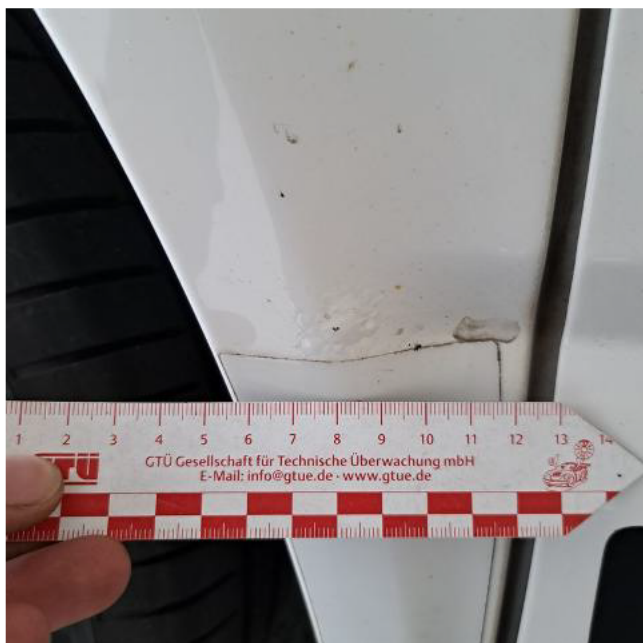
**Nr.: 8**

| POSITION | DICKE | WEITERE MESSUNGEN | BESCHREIBUNG |
|---|---|---|---|
| Seitenwand hinten rechts | 221,00 µm | | |

| NR. | BEZEICHNUNG | BESCHÄDIGUNGSART / REPARATUR |
|---|---|---|
| 8 | Seitenwand hinten rechts | Korrosion |

**Bauteil:** Seitenwand hinten  
rechts

**Beschädigungsart:** Korrosion

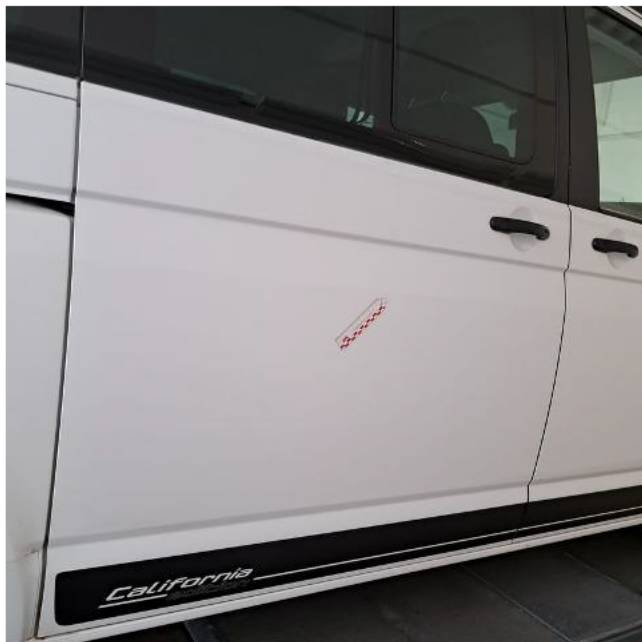
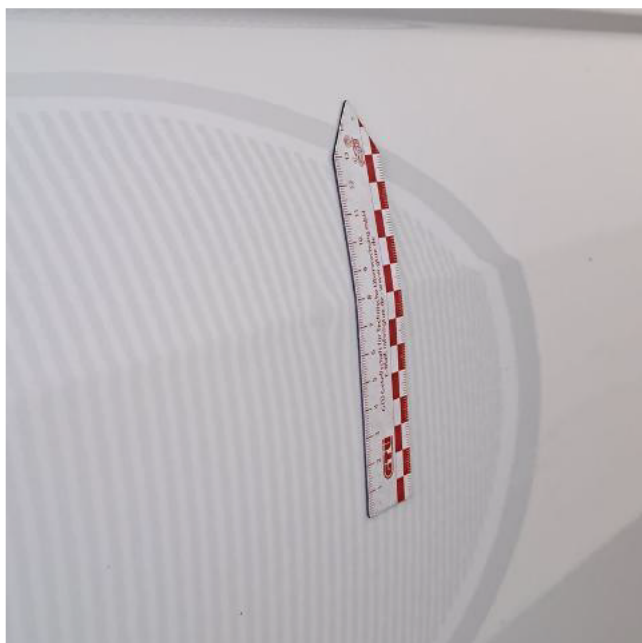
| NR. | BEZEICHNUNG | BESCHÄDIGUNGSART / REPARATUR |
|---|---|---|
| 9 | Tür hinten rechts | Delle |

Nr.: 9  
Bauteil: Tür hinten rechts  
Beschädigungsart: Delle  
Reparaturweg:

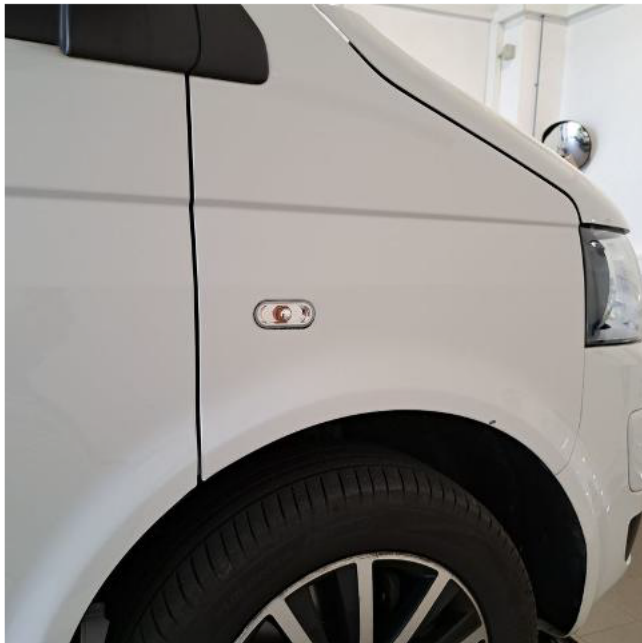
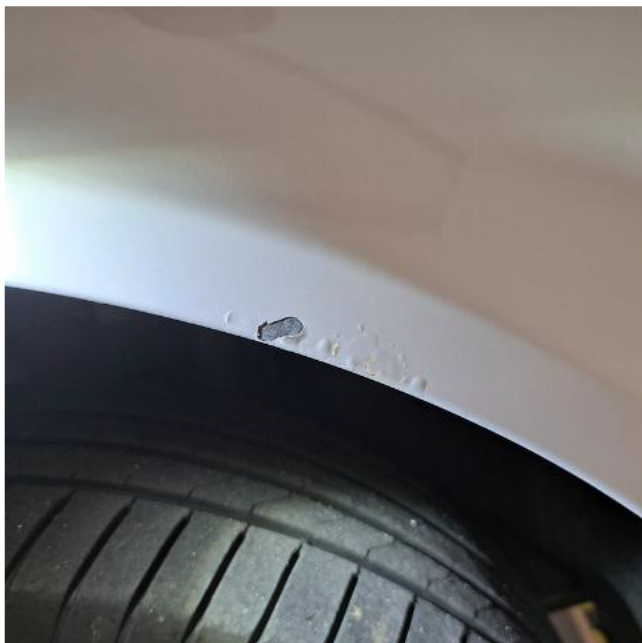
**Nr.: 10**

| NR. | BEZEICHNUNG | BESCHÄDIGUNGSART / REPARATUR |
|---|---|---|
| 10 | Kotflügel vorne rechts | Korrosion |

**Bauteil:** Kotflügel vorne rechts

**Beschädigungsart:** Korrosion

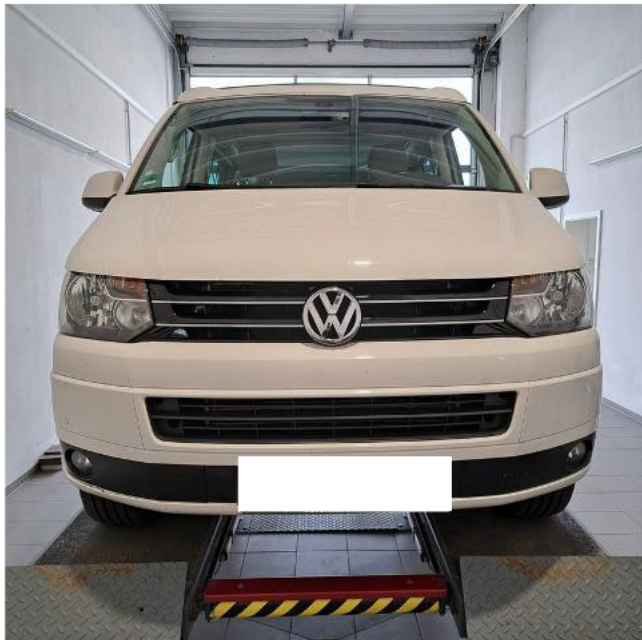
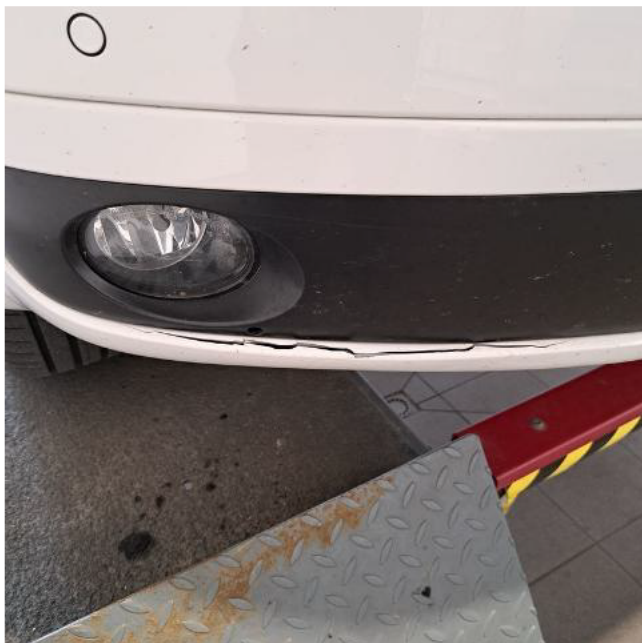
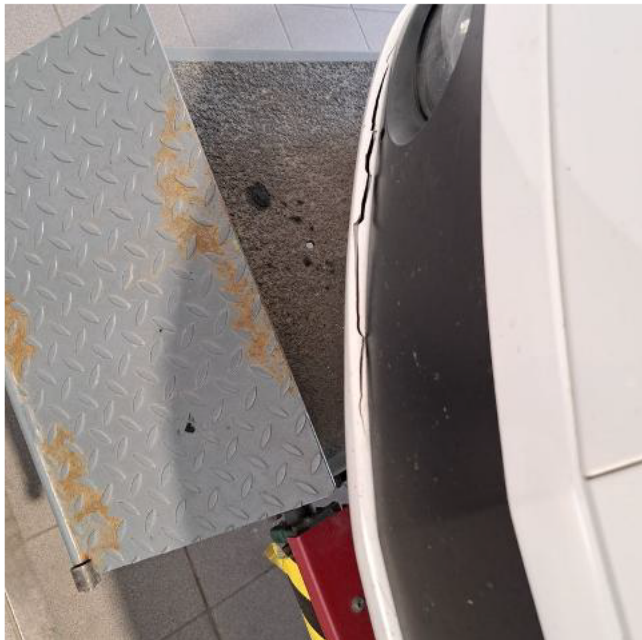
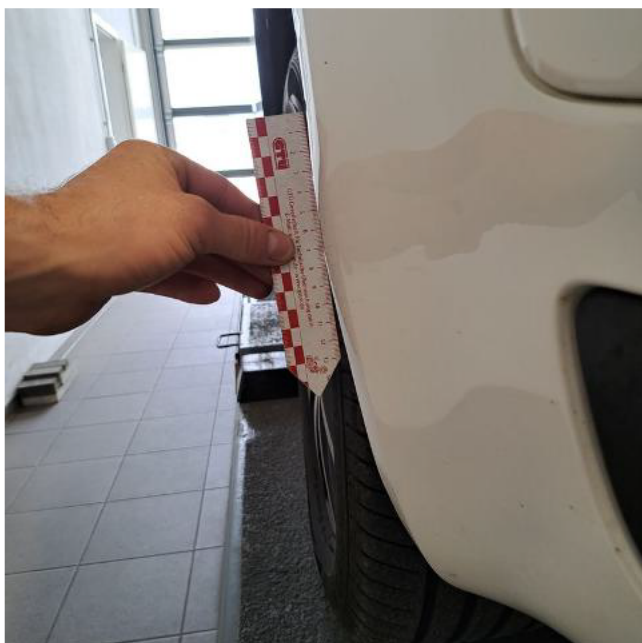
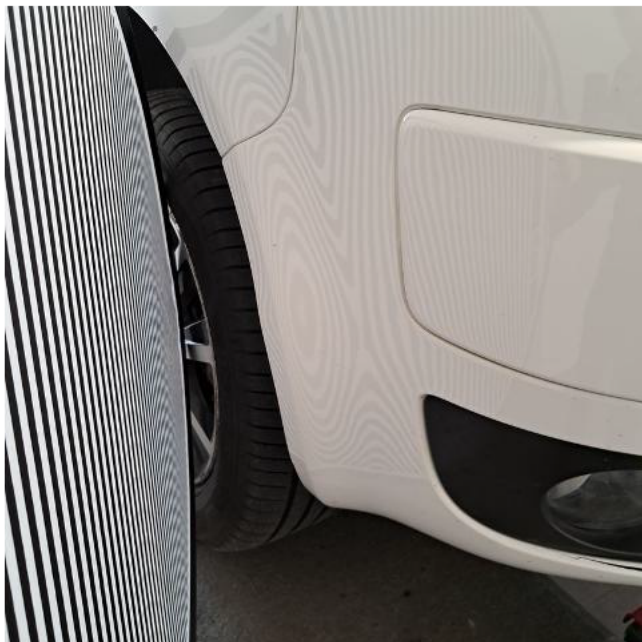
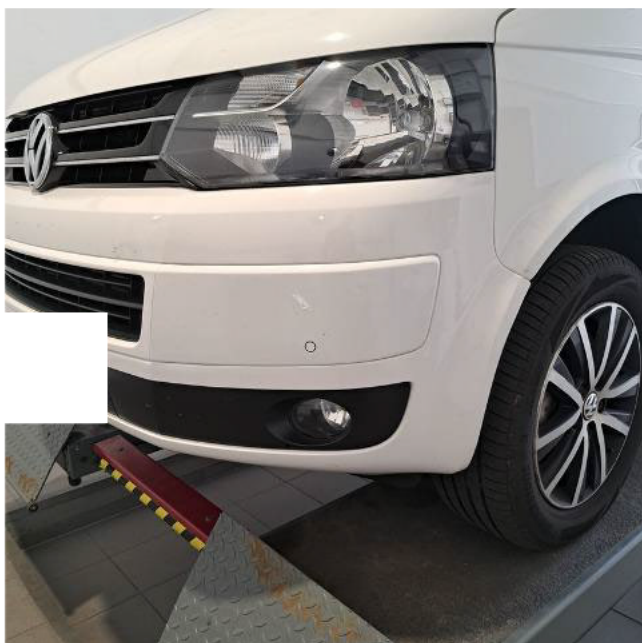
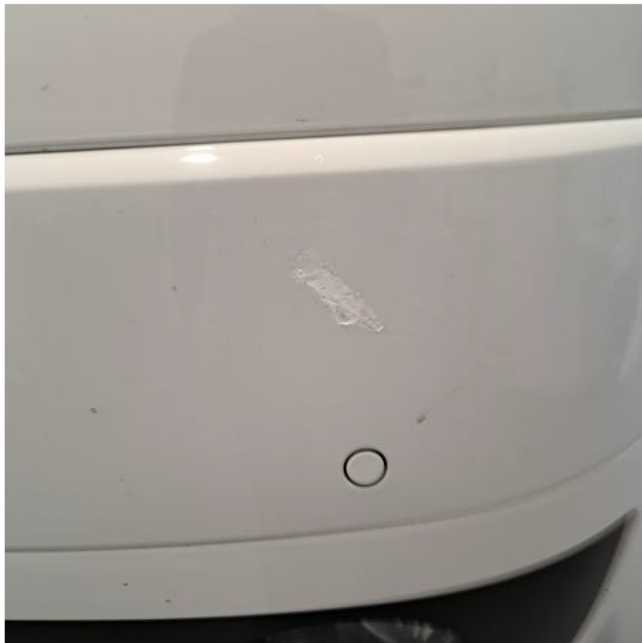
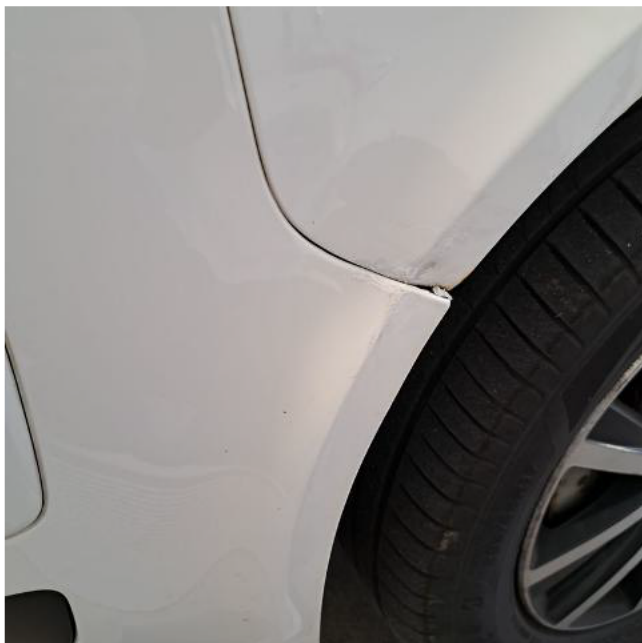
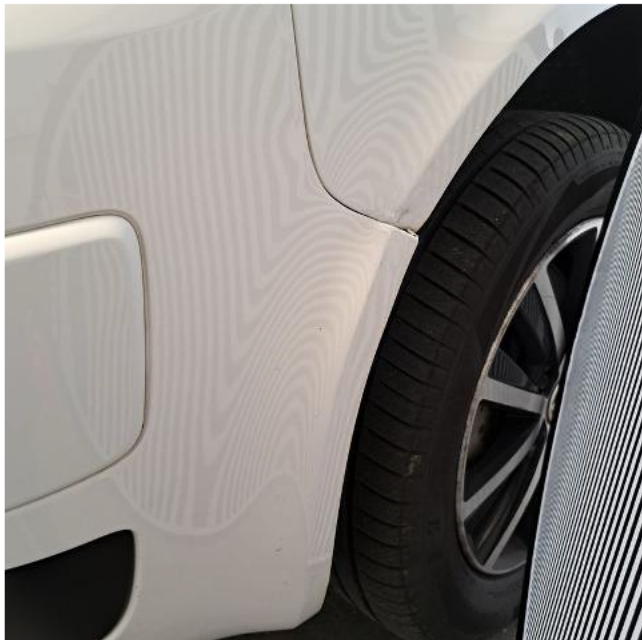
| NR. | BEZEICHNUNG | BESCHÄDIGUNGSART / REPARATUR |
|---|---|---|
| 11 | Stoßfänger vorne | Gebrochen |

**Nr.: 11****Bauteil: Stoßfänger vorne****Beschädigungsart: Gebrochen****Reparaturweg:**

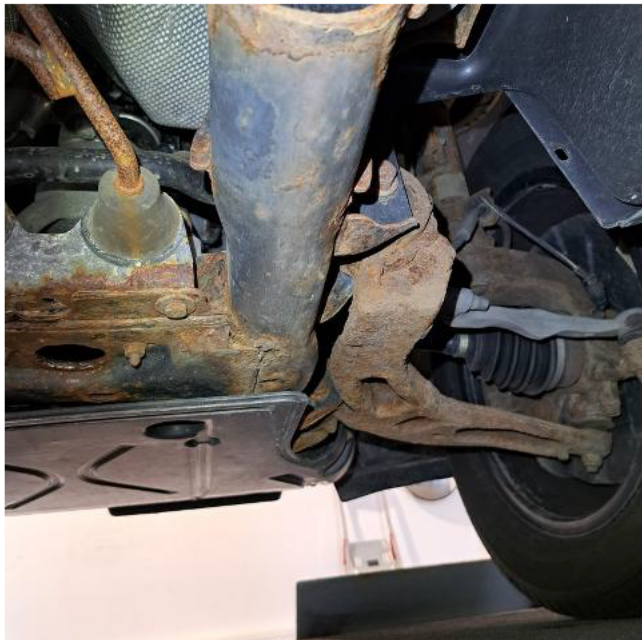
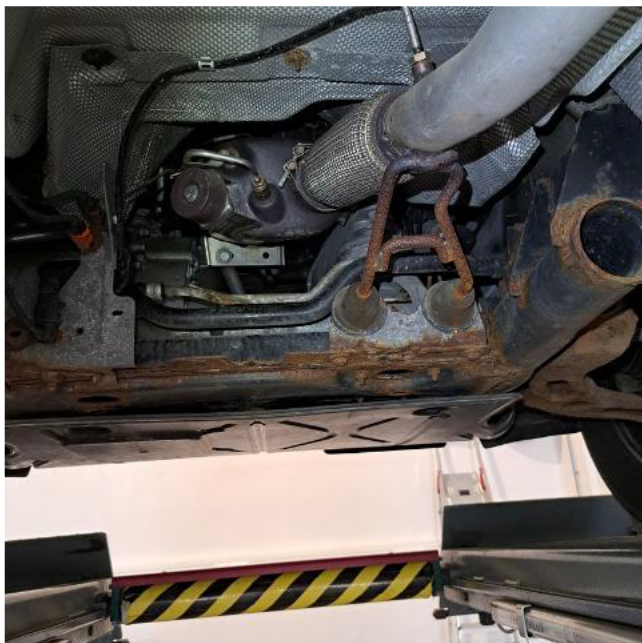
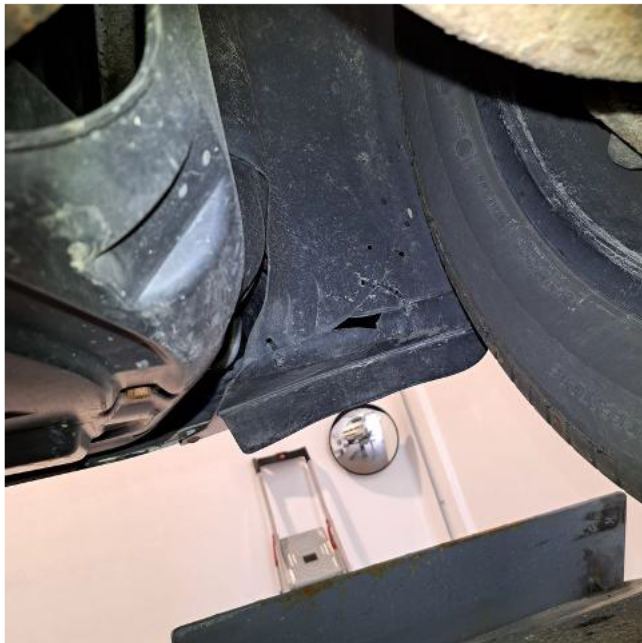
**Nr.: 12**

| NR. | BEZEICHNUNG | BESCHÄDIGUNGSART / REPARATUR |
|---|---|---|
| 12 | Unterboden | Korrosion |

**Bauteil: Unterboden**

**Beschädigungsart: Korrosion**

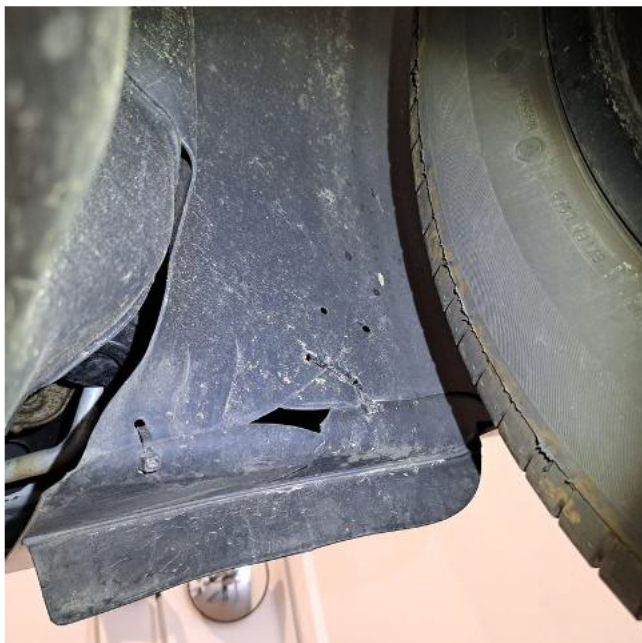
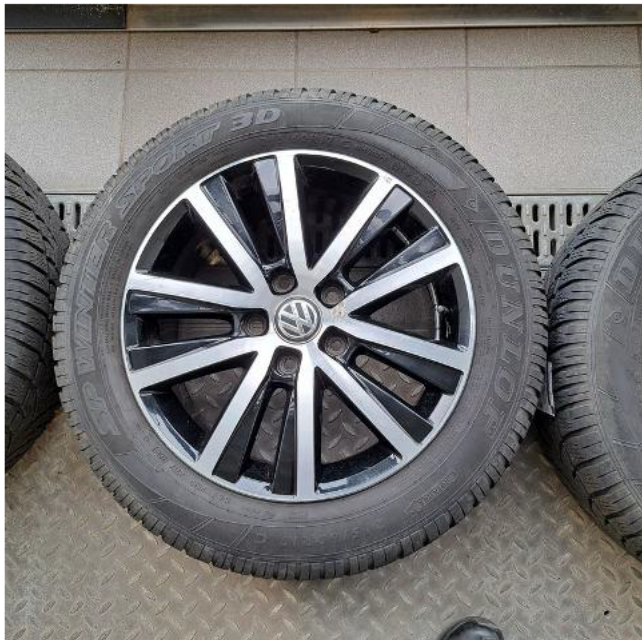
**Nr.: 13**

| NR. | BEZEICHNUNG | BESCHÄDIGUNGSART / REPARATUR |
|---|---|---|
| 13 | Kotflügel vorne rechts / Radhausschale | Gebrochen |

**Bauteil:** Kotflügel vorne rechts /  
Radhausschale

**Beschädigungsart:** Gebrochen

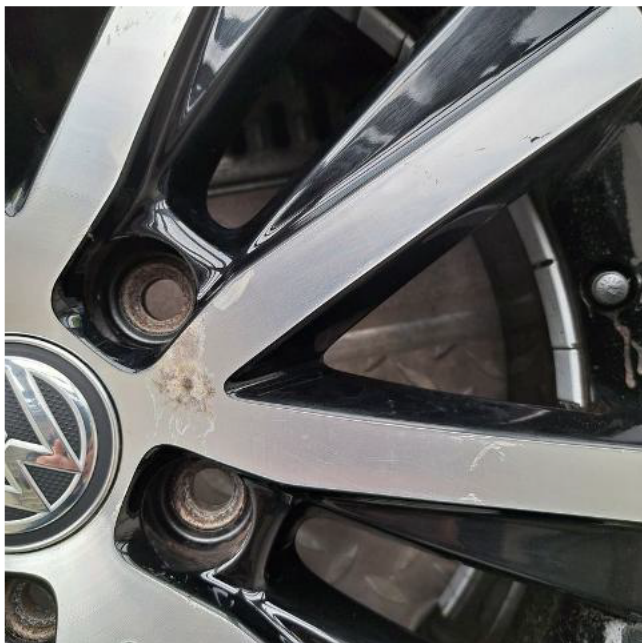
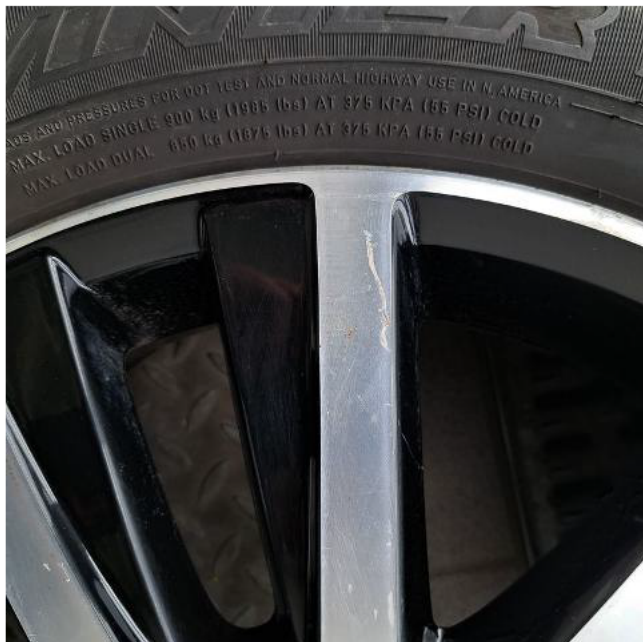
| NR. | BEZEICHNUNG | BESCHÄDIGUNGSART / REPARATUR |
|---|---|---|
| 14 | Zusätzlicher Radsatz / Felge | Korrosion |

**Nr.: 14****Bauteil:** Zusätzlicher Radsatz /  
Felge**Beschädigungsart:** Korrosion**Reparaturweg:**

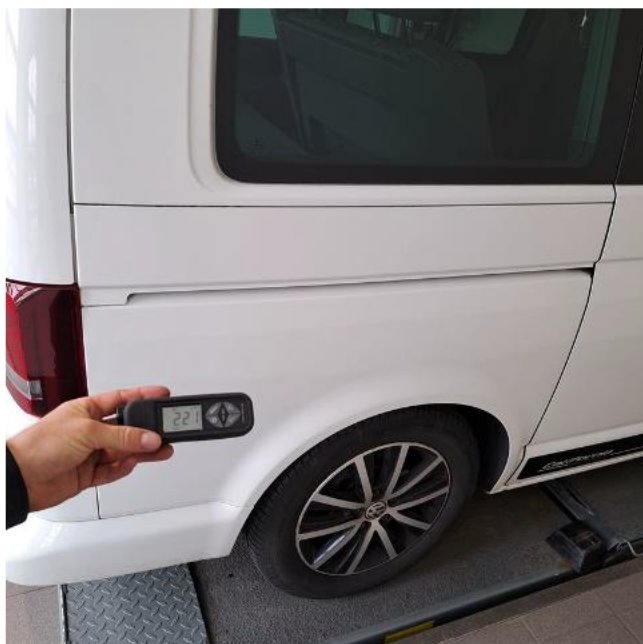
Bild 77

Das Fahrzeug wurde in seinen Lackwerten über die gesamte Karosserie untersucht. Folgende Lackwerte zeigen in Ihrer Wertigkeit bedenkliche Werte eines reparierten Vorschadens auf.

Seitenwand hinten rechts:  
221µm
