# Wertgutachten

| Hersteller / Modell | Mercedes-Benz Vito | | |
| Kennzeichen | | Fahrgestellnummer | W1VVLCEZ7S4435222 |

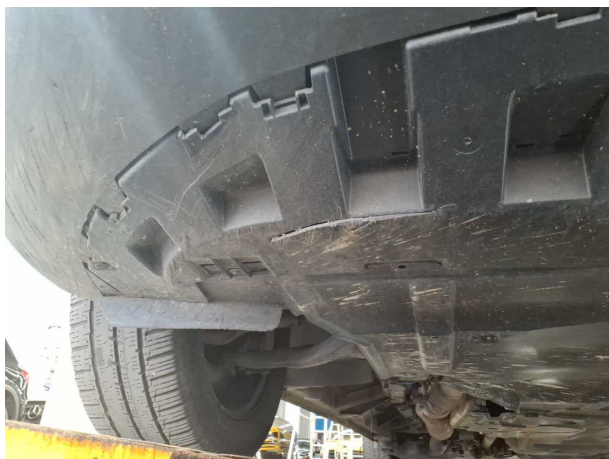
| Nr. | Bauteilgruppe | Beschreibung | Kosten (netto) |
|---|---|---|---|
| 1 | Motor | Motorverkleidung unten vorn - gebrochen / gerissen - erneuern | 45,00 € |

**Beschädigung #1:** Motor: Motorverkleidung unten vorn - gebrochen / gerissen - erneuern

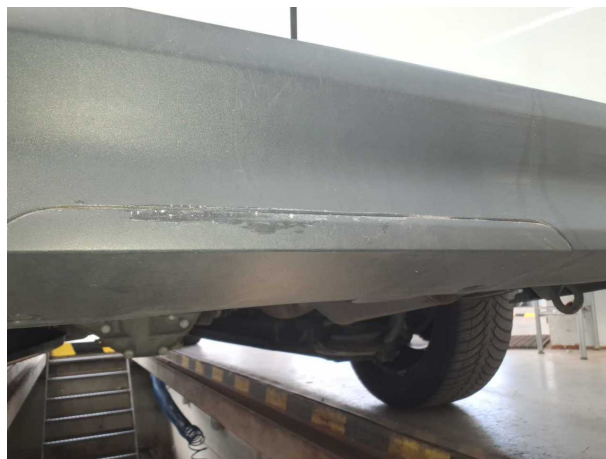
| Nr. | Bauteilgruppe | Beschreibung | Kosten (netto) |
|---|---|---|---|
| 3 | Verkleidungen/Abdeckungen | Verkleidungen/Abdeckungen (Abdeckung AHZV festgeklebt) - beschädigt - erneuern | 100,00 € |

**Beschädigung #3:** Verkleidungen/Abdeckungen: Verkleidungen/ Abdeckungen (Abdeckung AHZV festgeklebt) - beschädigt -

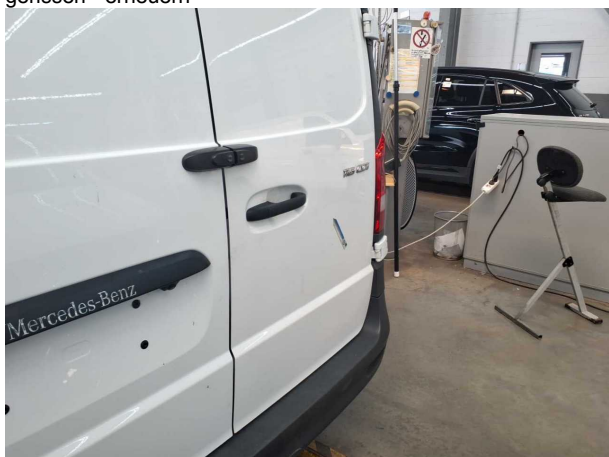
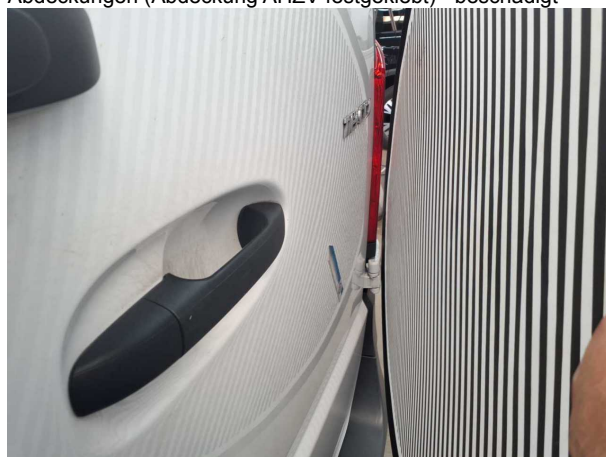
| Nr. | Bauteilgruppe | Beschreibung | Kosten (netto) |
|---|---|---|---|
| 4 | Heckklappe/-tür | Hecktür rechts - Delle(n) - Smart Repair | 100,00 € |

**Beschädigung #4:** Heckklappe/-tür: Hecktür rechts - Delle(n) - Smart Repair

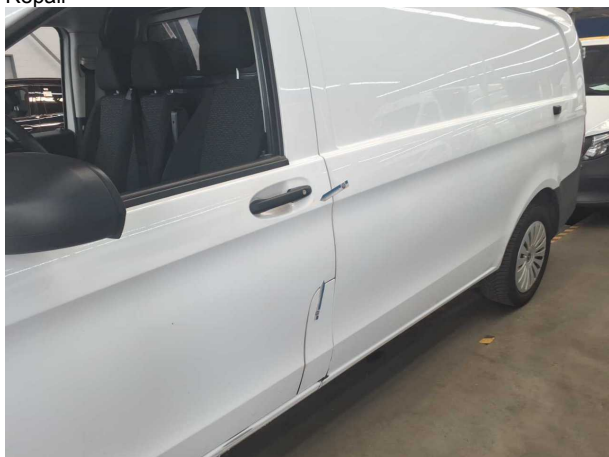
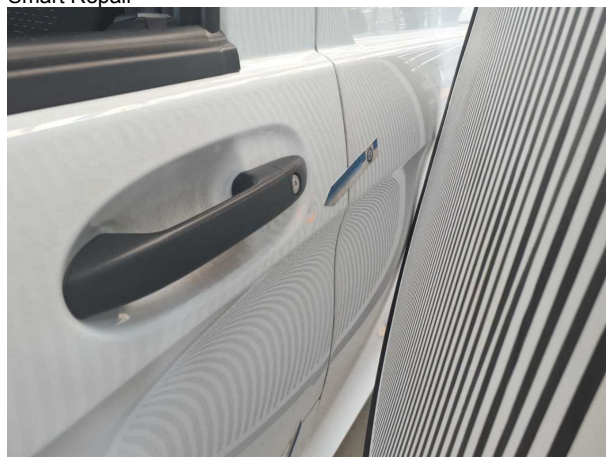
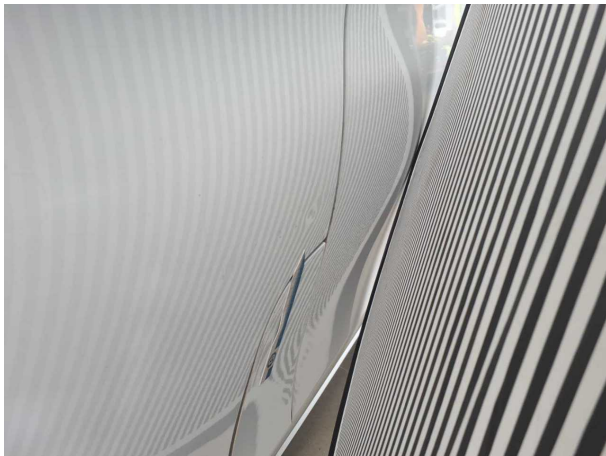
| Nr. | Bauteilgruppe | Beschreibung | Kosten (netto) |
|---|---|---|---|
| 5 | Tür vorn links | Tür - Delle(n) - Smart Repair | 120,00 € |

**Beschädigung #5:** Tür vorn links: Tür - Delle(n) - Smart Repair

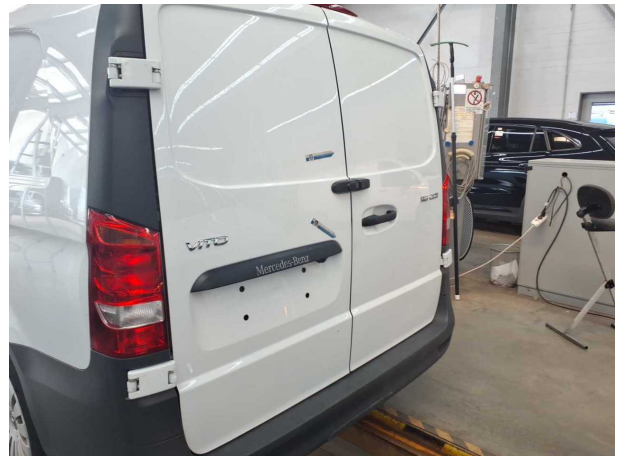
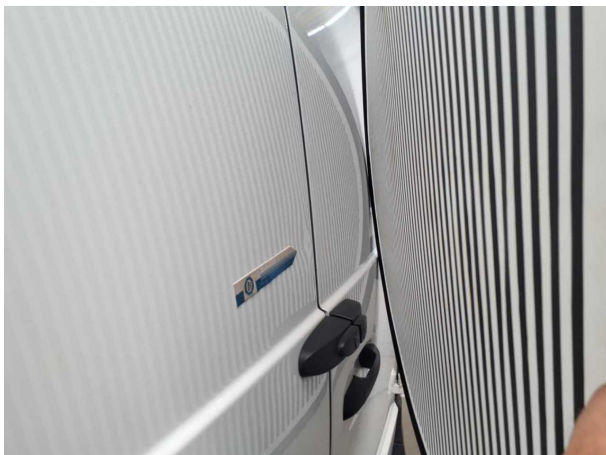
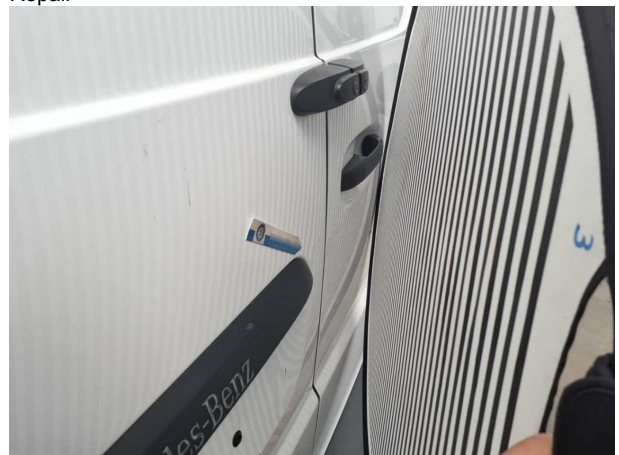
| Nr. | Bauteilgruppe | Beschreibung | Kosten (netto) |
|---|---|---|---|
| 6 | Heckklappe/-tür | Hecktür links - Delle(n) - Smart Repair | 120,00 € |

**Beschädigung #6:** Heckklappe/-tür: Hecktür links - Delle(n) - Smart Repair

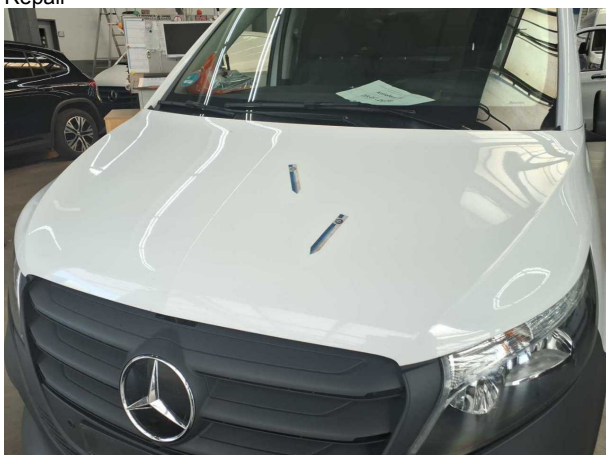
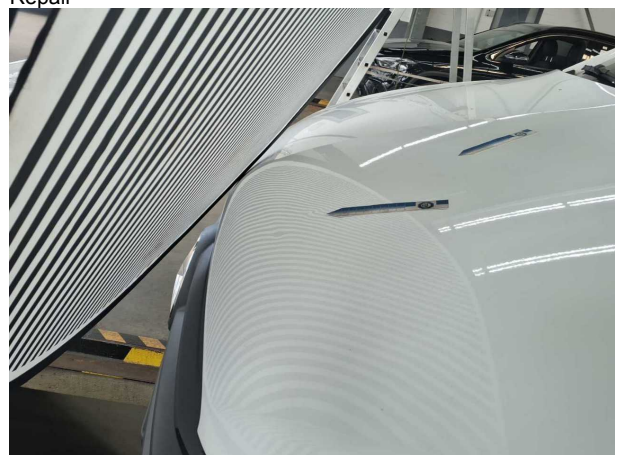
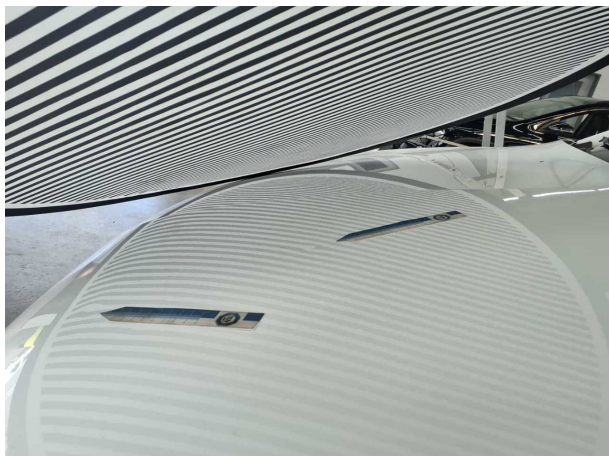
| Nr. | Bauteilgruppe | Beschreibung | Kosten (netto) |
|---|---|---|---|
| 7 | Motorhaube | Motorhaube - Delle(n) - Smart Repair | 140,00 € |

**Beschädigung #7:** Motorhaube: Motorhaube - Delle(n) - Smart Repair

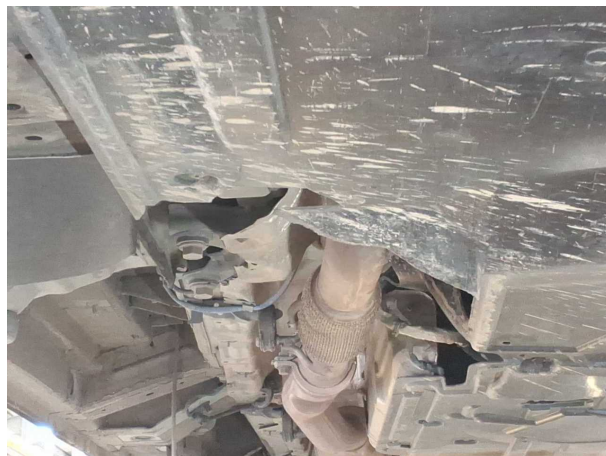
| Nr. | Bauteilgruppe | Beschreibung | Kosten (netto) |
|---|---|---|---|
| 8 | Motor | Motorverkleidung unten - gebrochen / gerissen - erneuern | 144,00 € |

**Beschädigung #8:** Motor: Motorverkleidung unten - gebrochen / gerissen - erneuern

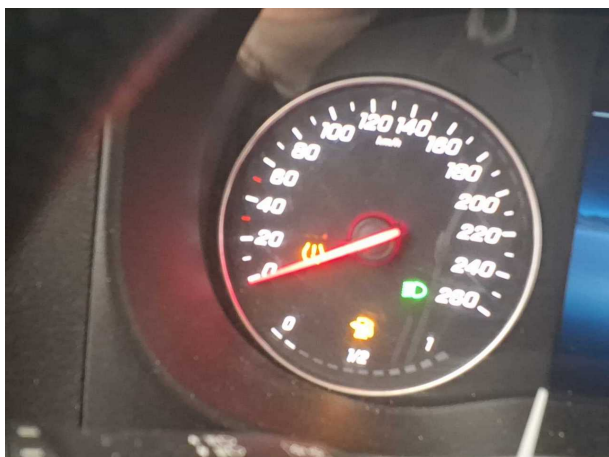
| Nr. | Bauteilgruppe | Beschreibung | Kosten (netto) |
|---|---|---|---|
| 9 | Instrumententafel | Kontrollleuchte (Mehrkosten möglich) - leuchtet - Diagnose durchführen | 150,00 € |

**Beschädigung #9:** Instrumententafel: Kontrollleuchte (Mehrkosten möglich) - leuchtet - Diagnose durchführen

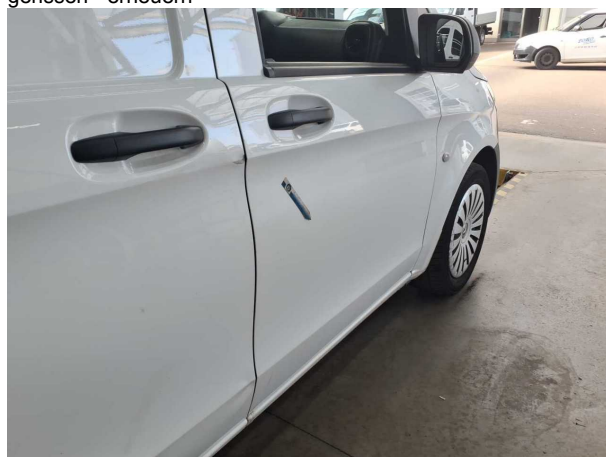
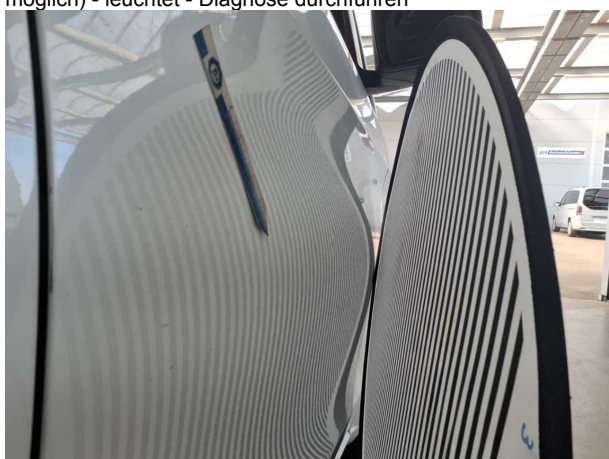
| Nr. | Bauteilgruppe | Beschreibung | Kosten (netto) |
|---|---|---|---|
| 10 | Tür vorn rechts | Tür - Delle(n) - Smart Repair | 160,00 € |

**Beschädigung #10:** Tür vorn rechts: Tür - Delle(n) - Smart Repair

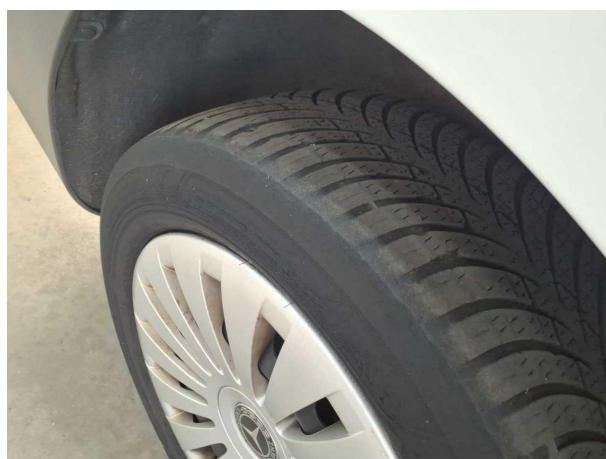
| Achse | Reifengröße | Reifentyp | Hersteller | Profiltiefe | Verkehrstauglichkeit |
|---|---|---|---|---|---|
| 2 | 225/55 R17 C | Ganzjahresreifen auf Stahl mit Radzierblende | Goodyear | 4mm / 1mm | n.i.O. |

| Nr. | Bauteilgruppe | Beschreibung | Kosten (netto) |
|---|---|---|---|
| 11 | Rad/Reifen | Reifen hinten rechts - verschlissen - erneuern | 190,00 € |

- Das Fahrzeug war zum Zeitpunkt der Besichtigung, aufgrund des unter Unfall oder wertmindernden Faktoren aufgeführten Schadenmerkmals, nicht betriebs bzw. verkehrssicher.  
Dies hat folgenden Grund: Reifen HR

**Beschädigung #11:** Rad/Reifen: Reifen hinten rechts - verschlissen - erneuern

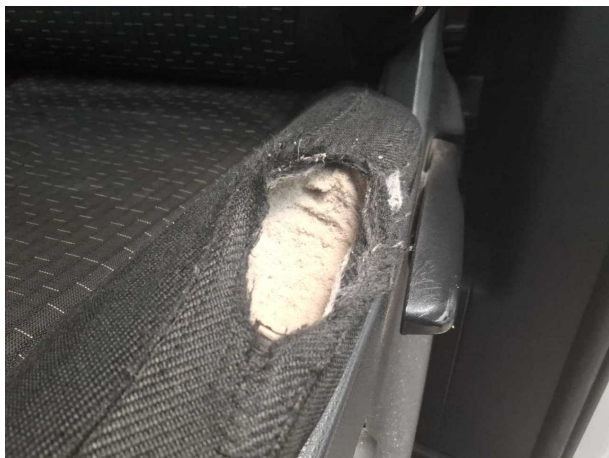
| Nr. | Bauteilgruppe | Beschreibung | Kosten (netto) |
|---|---|---|---|
| 12 | Sitz vorn | Sitzpolster links - beschädigt - erneuern | 219,00 € |

**Beschädigung #12:** Sitz vorn: Sitzpolster links - beschädigt - erneuern

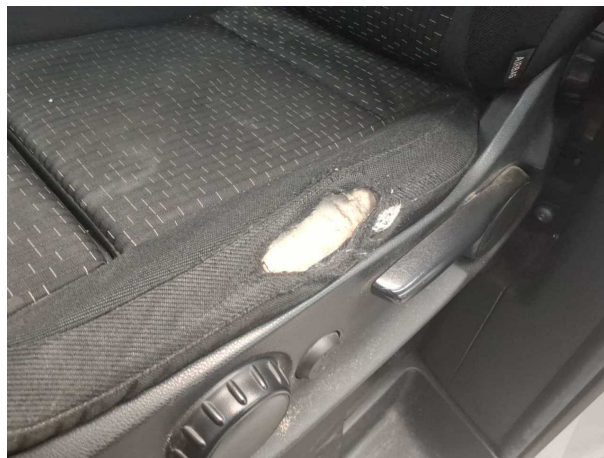
| Nr. | Bauteilgruppe | Beschreibung | Kosten (netto) |
|---|---|---|---|
| 13 | Sitz vorn | Sitzbezug links - gebrochen / gerissen - erneuern | 370,00 € |

**Beschädigung #13:** Sitz vorn: Sitzbezug links - gebrochen / gerissen - erneuern

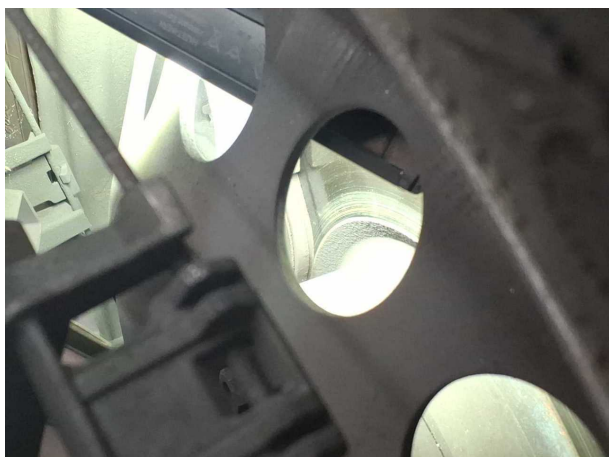
| Nr. | Bauteilgruppe | Beschreibung | Kosten (netto) |
|---|---|---|---|
| 14 | Bremsanlage | Bremsscheiben und Beläge vorn - verschlissen - erneuern | 402,00 € |

**Beschädigung #14:** Bremsanlage: Bremsscheiben und Beläge vorn - verschlissen - erneuern

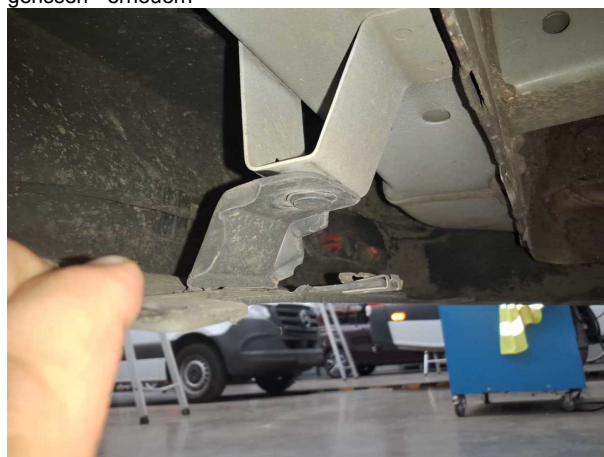
| Nr. | Bauteilgruppe | Beschreibung | Kosten (netto) |
|---|---|---|---|
| 15 | Stoßfänger hinten | Stoßfänger hinten - gebrochen / gerissen - erneuern | 538,00 € |

**Beschädigung #15:** Stossfänger hinten: Stossfänger hinten - gebrochen / gerissen - erneuern

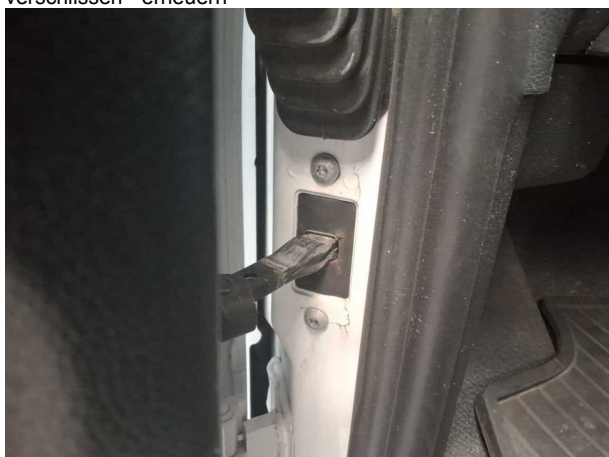
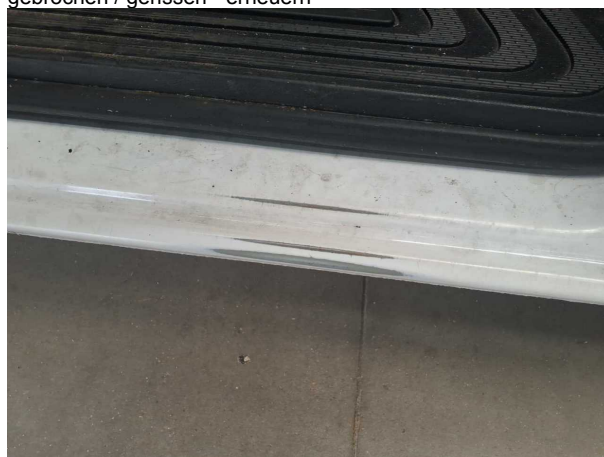
| Nr. | Bauteilgruppe | Beschreibung | Kosten (netto) |
|---|---|---|---|
| 16 | Karosserie | A-Säule links - gebrochen / gerissen - instandsetzen/lackieren (S2) | 559,00 € |

**Beschädigung #16:** Karosserie: A-Säule links - gebrochen / gerissen - instandsetzen/lackieren (S2)

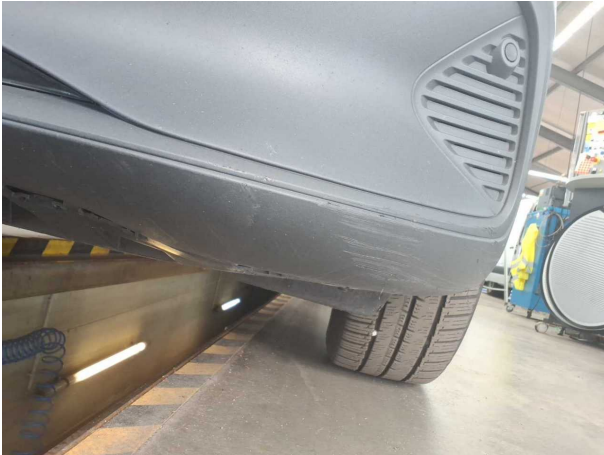
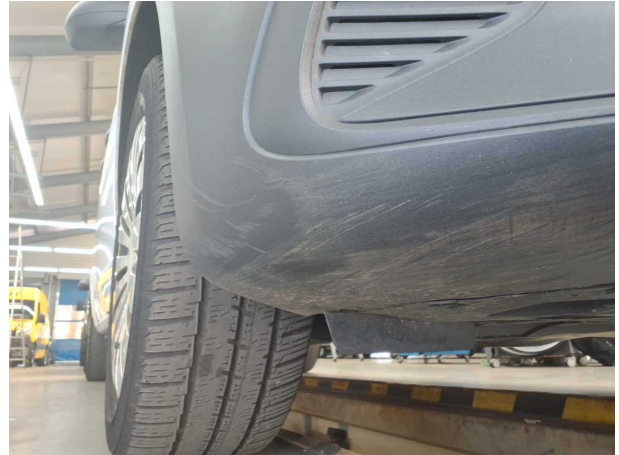
| Nr. | Bauteilgruppe | Beschreibung | Kosten (netto) |
|---|---|---|---|
| 17 | Stoßfänger vorn | Stoßfänger mit Parktronic - verkratzt / verschürft - erneuern | 609,00 € |

**Beschädigung #17:** Stossfänger vorn: Stossfänger mit Parktronic - verkratzt / verschürft - erneuern

**Beschädigung #17:** Stossfänger vorn: Stossfänger mit Parktronic... verkratzt / verschürft - erneuern

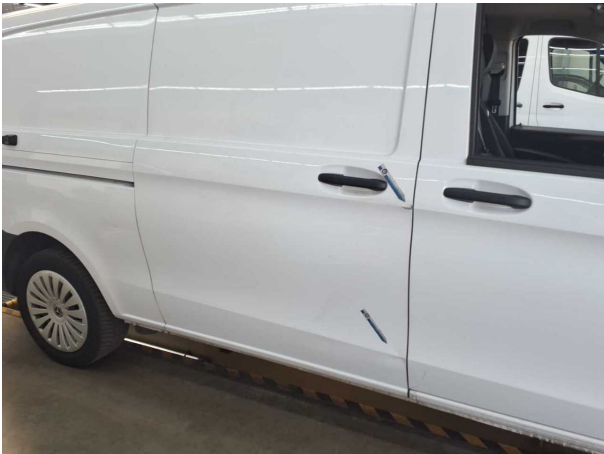
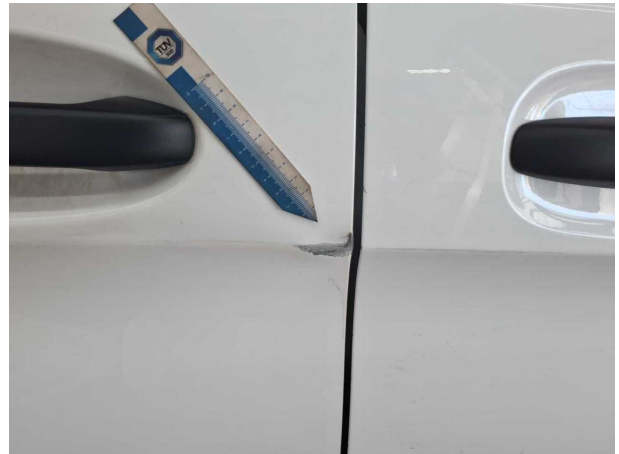
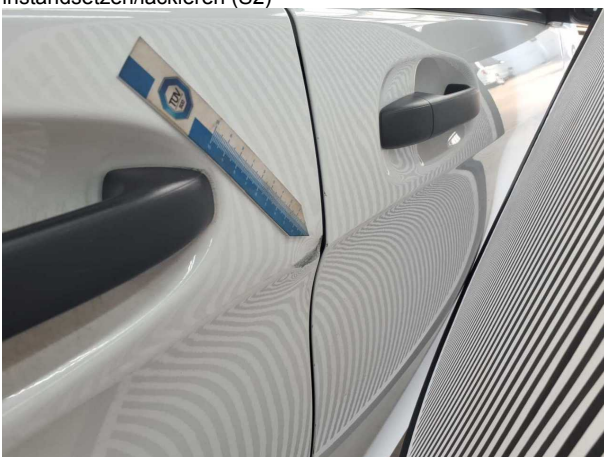
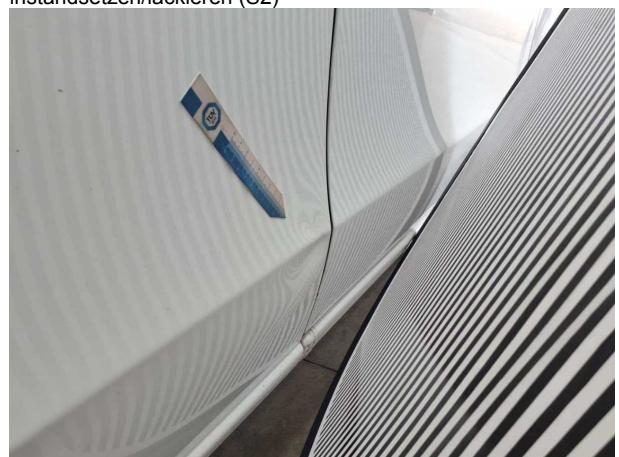
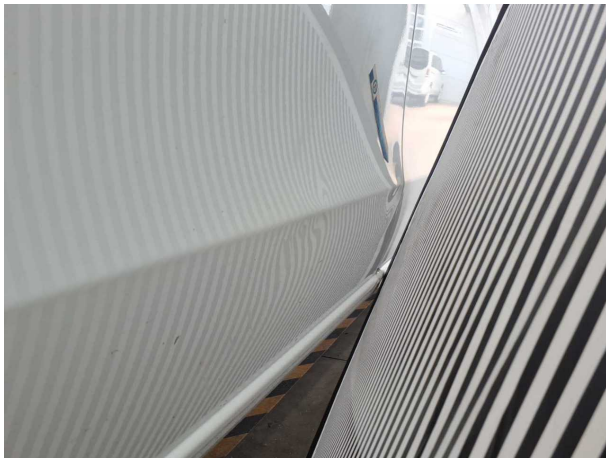
| Nr. | Bauteilgruppe | Beschreibung | Kosten (netto) |
|---|---|---|---|
| 18 | Schiebetür rechts | Schiebetür - verformt - instandsetzen/lackieren (S2) | 725,00 € |

**Beschädigung #18:** Schiebetür rechts: Schiebetür - verformt - instandsetzen/lackieren (S2)

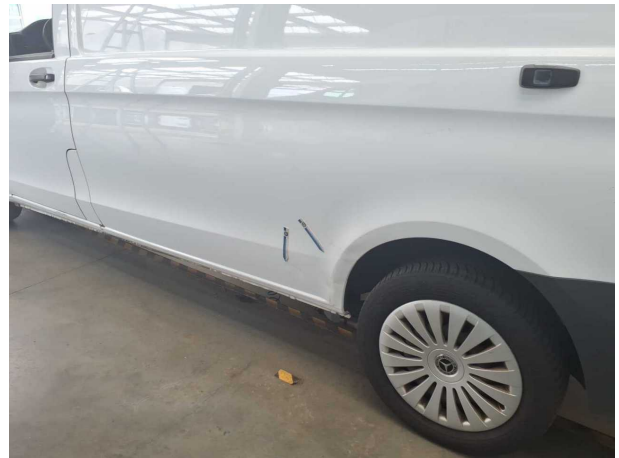
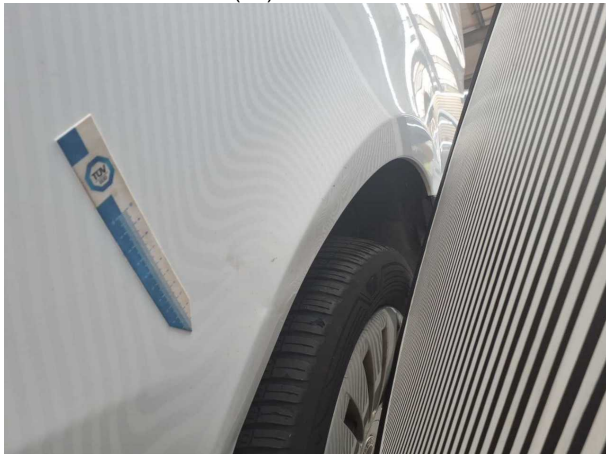
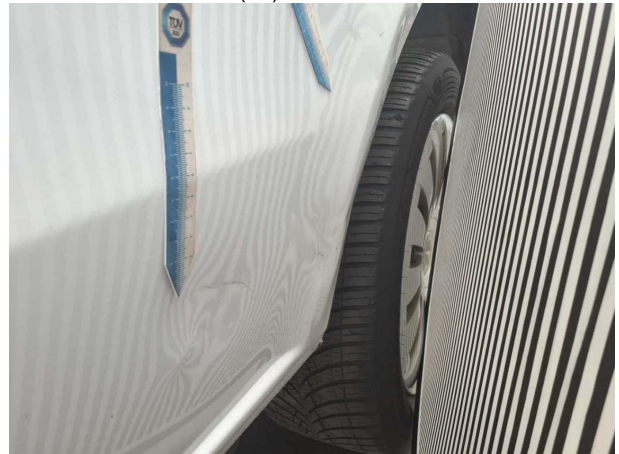
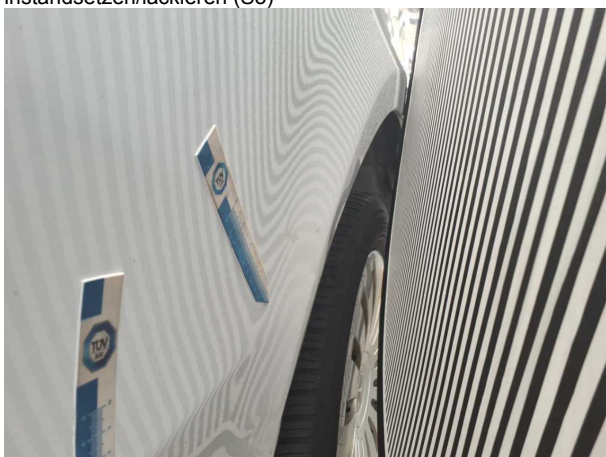
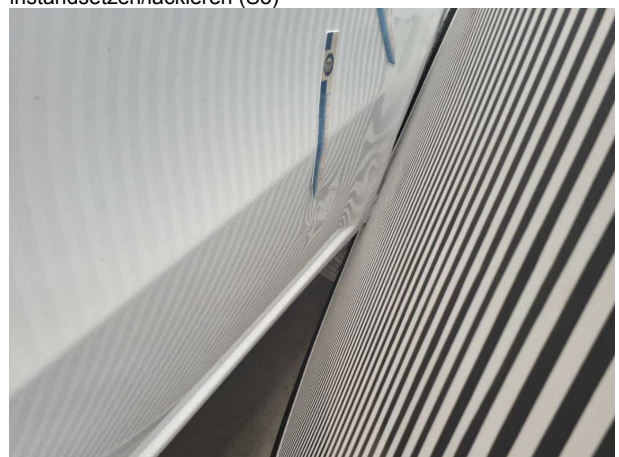
| Nr. | Bauteilgruppe | Beschreibung | Kosten (netto) |
|---|---|---|---|
| 19 | Seitenwand links | Seitenwand - verformt - instandsetzen/lackieren (S3) | 1.071,00 € |

**Beschädigung #19:** Seitenwand links: Seitenwand - verformt - instandsetzen/lackieren (S3)

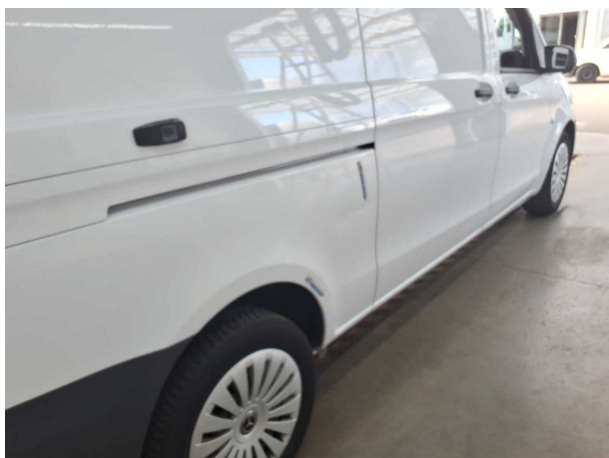
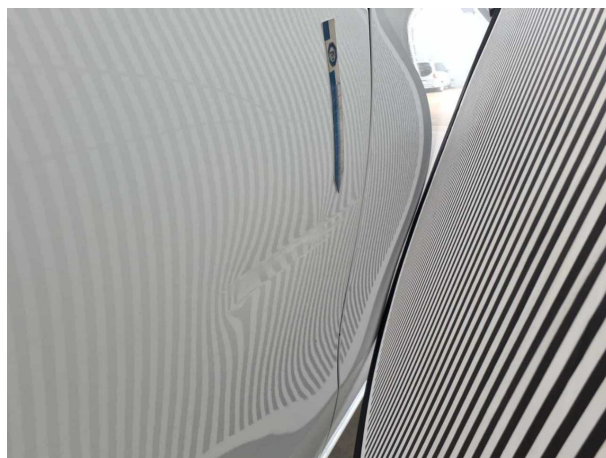
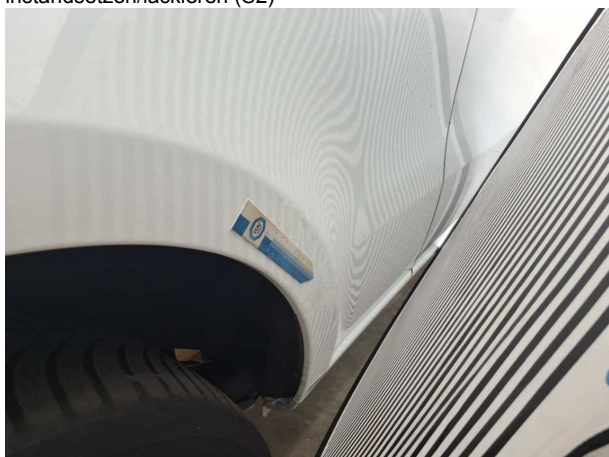
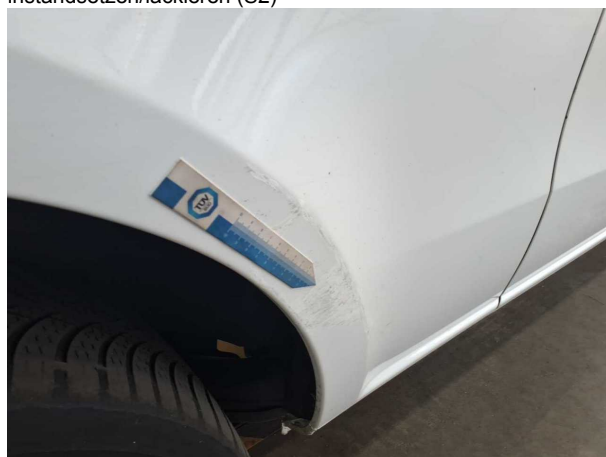
| Nr. | Bauteilgruppe | Beschreibung | Kosten (netto) |
|---|---|---|---|
| 20 | Seitenwand rechts | Seitenwand - verformt - instandsetzen/lackieren (S2) | 1.108,00 € |

**Beschädigung #20:** Seitenwand rechts: Seitenwand - verformt - instandsetzen/lackieren (S2)
