GKK Gutachten GmbH

## Verkaufsbericht

| <b>Fahrzeugident.-Nr.</b> | <b>W0VZT8GP2N1048803</b> | | |
| <b>Typ / Verkaufsbez.</b> | Insignia B Sports Tourer 2.0 CDTI Business | <b>Laufleistung abgelesen</b> | 88.546 km |

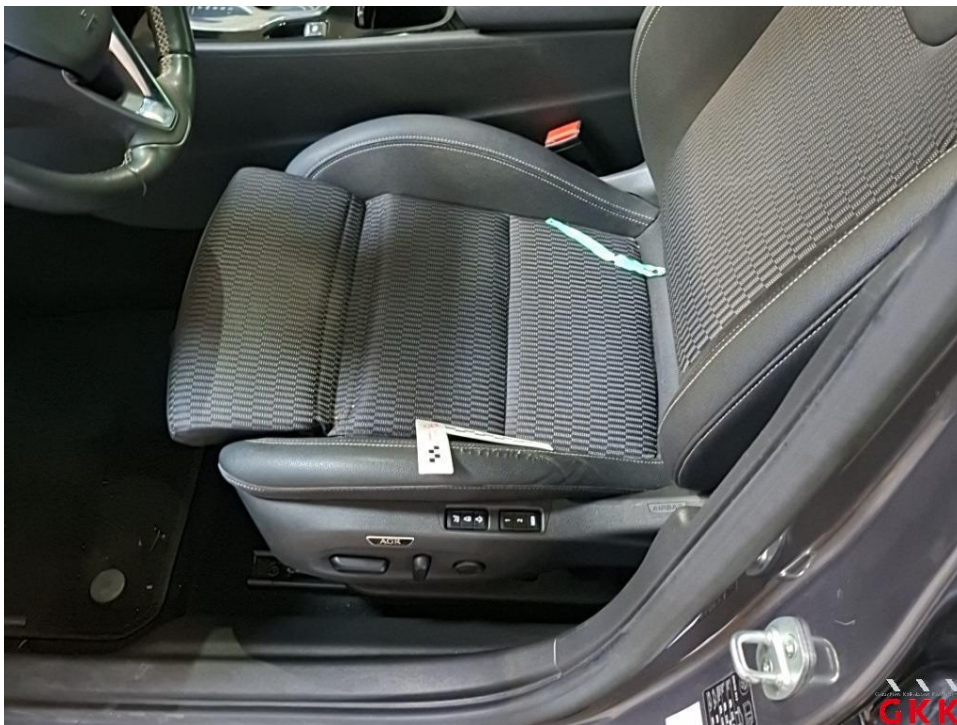
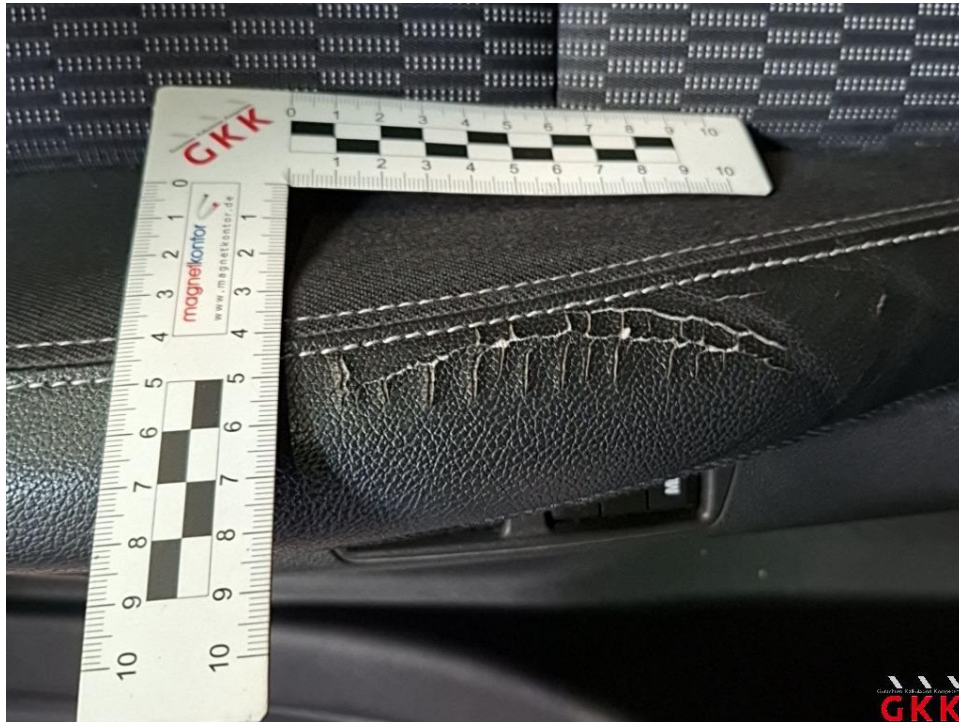
| <b>Front</b> (Angaben ohne MwSt.) | Reparaturkosten | MW |
|---|---|---|
| Sitz vorne links Bezug Sitzkissen -Teilleder-, beschädigt, ersetzen (Bild 16, Bild 17) | 203,01 € | 121,81 € |

Bild 16 Sitz vorne links, Bezug Sitzkissen -Teilleder-, beschädigt, ersetzen

Bild 17 Sitz vorne links, Bezug Sitzkissen -Teilleder-, beschädigt, ersetzen

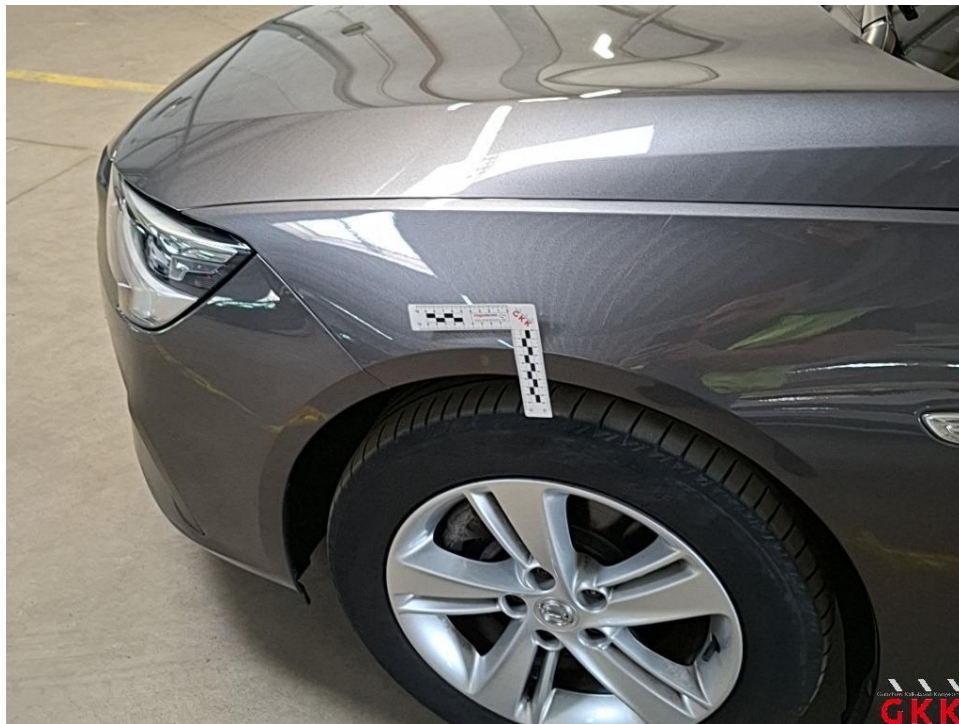
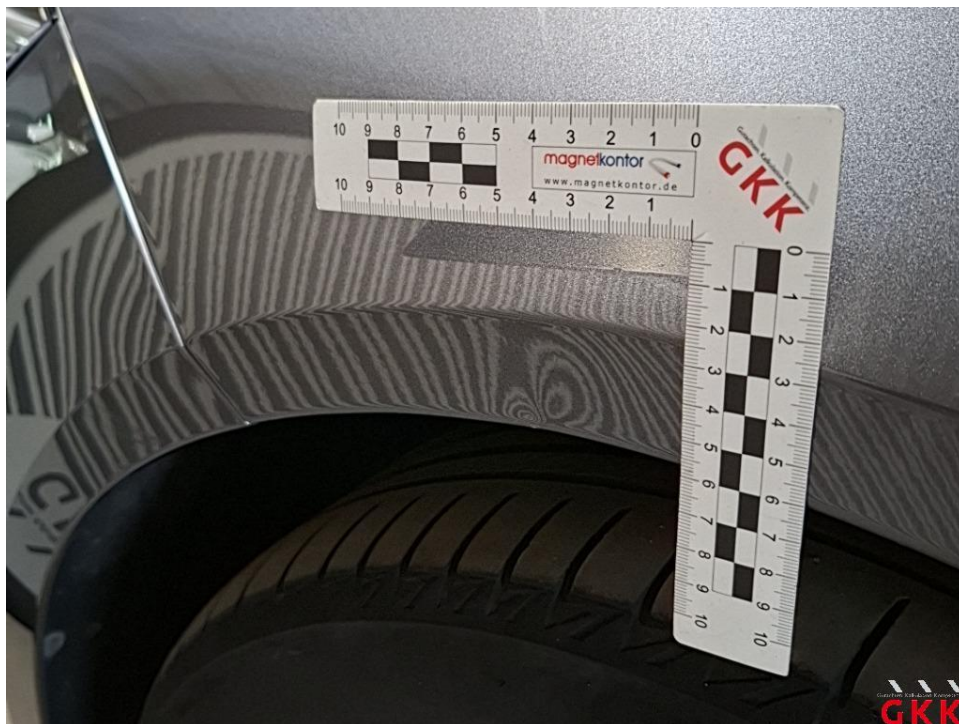
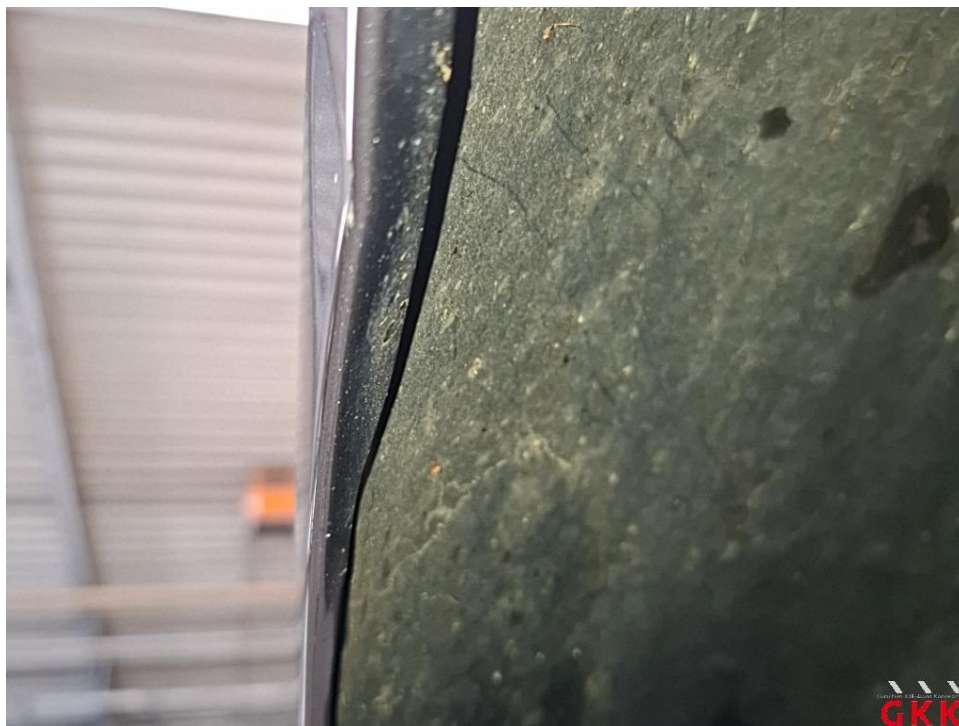
| <b>Front</b> (Angaben ohne MwSt.) | Reparaturkosten | MW |
|---|---|---|
| Kotflügel vorne links, beschädigt, ersetzen (Bild 18, Bild 19, Bild 20) | 853,16 € | 511,90 € |

Bild 18 Kotflügel vorne links, beschädigt, ersetzen

Bild 19 Kotflügel vorne links, beschädigt, ersetzen

Bild 20 Kotflügel vorne links, beschädigt, ersetzen

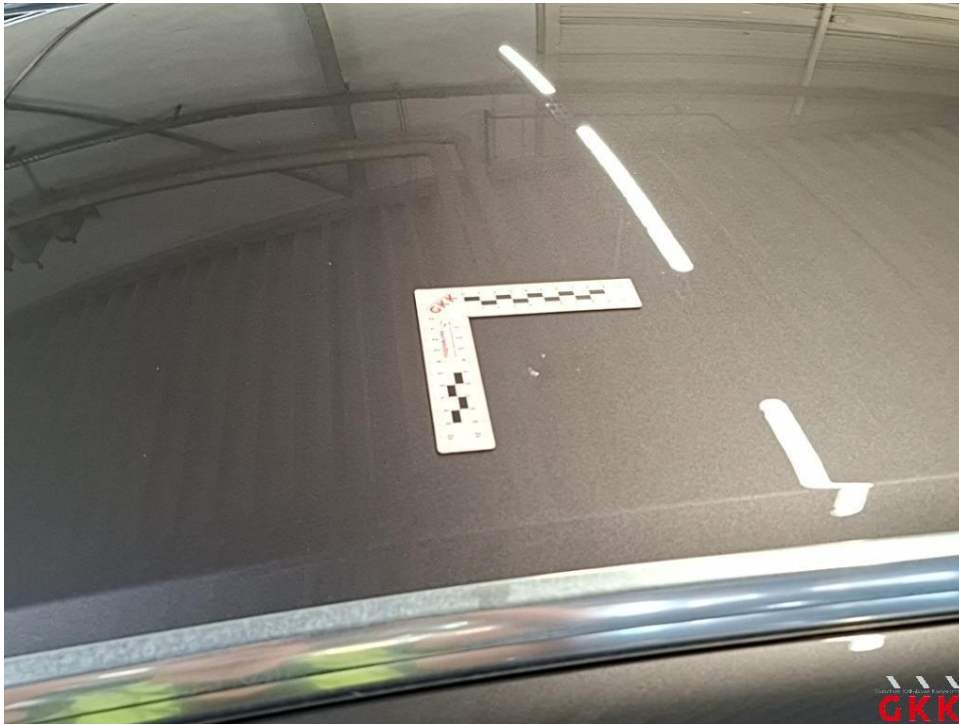
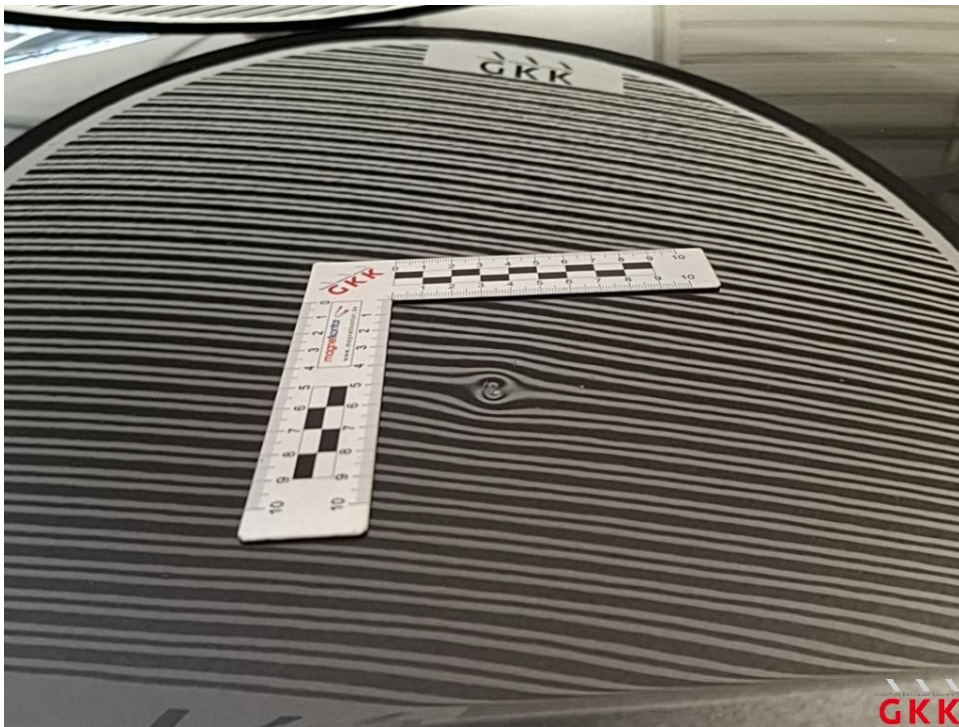
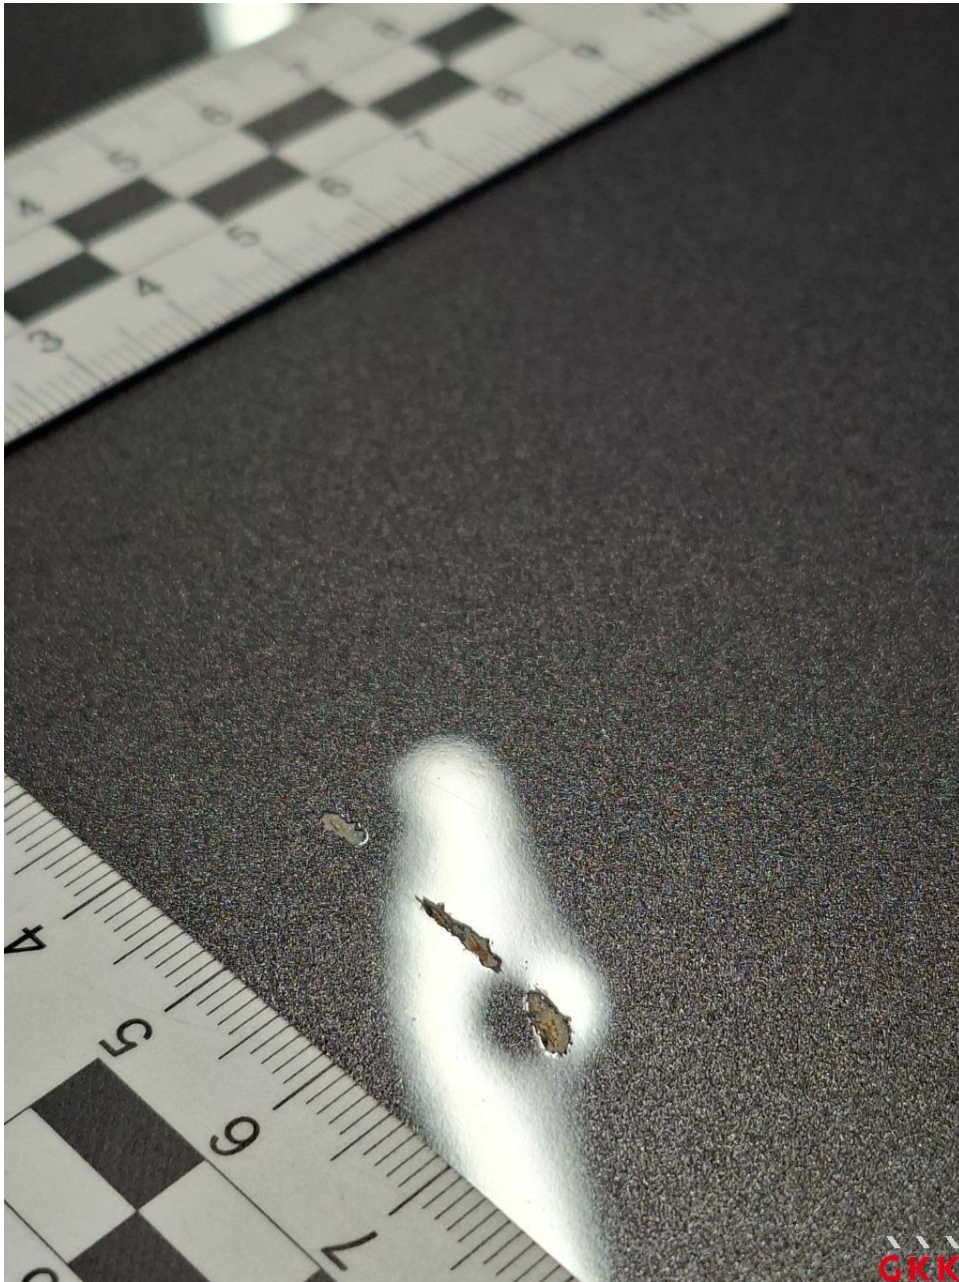
| <b>Front</b> (Angaben ohne MwSt.) | Reparaturkosten | MW |
|---|---|---|
| Dach, beschädigt, instand setzen - lackieren (Bild 21, Bild 22, Bild 23) | 1888,22 € | 1228,64 € |

Bild 21 Dach, beschädigt, instand setzen - lackieren

Bild 22 Dach, beschädigt, instand setzen - lackieren

Bild 23 Dach, beschädigt, instand setzen - lackieren

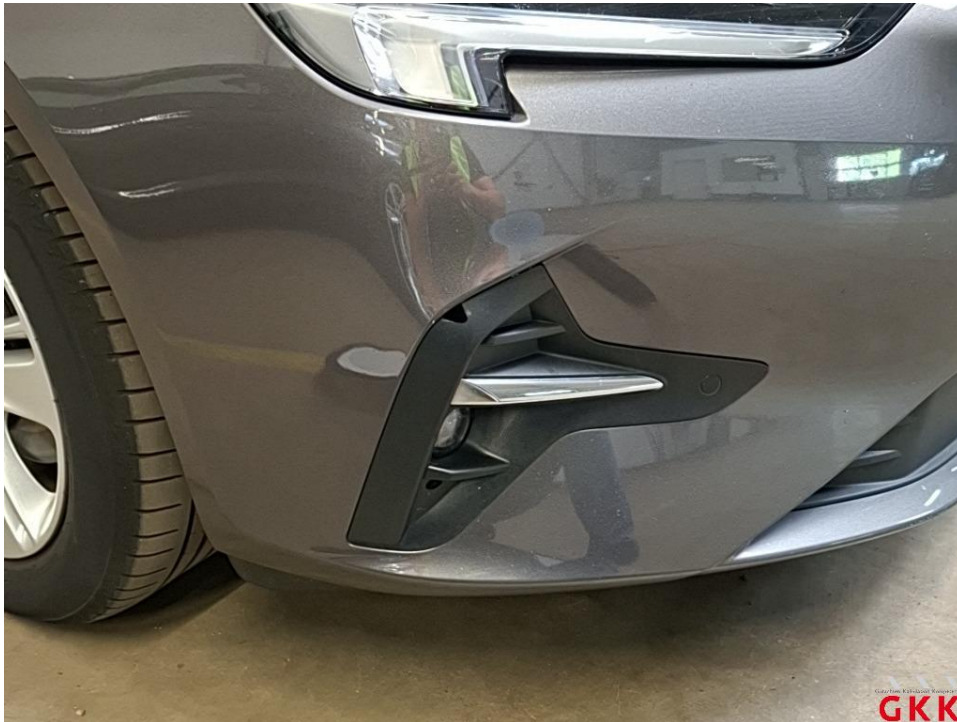
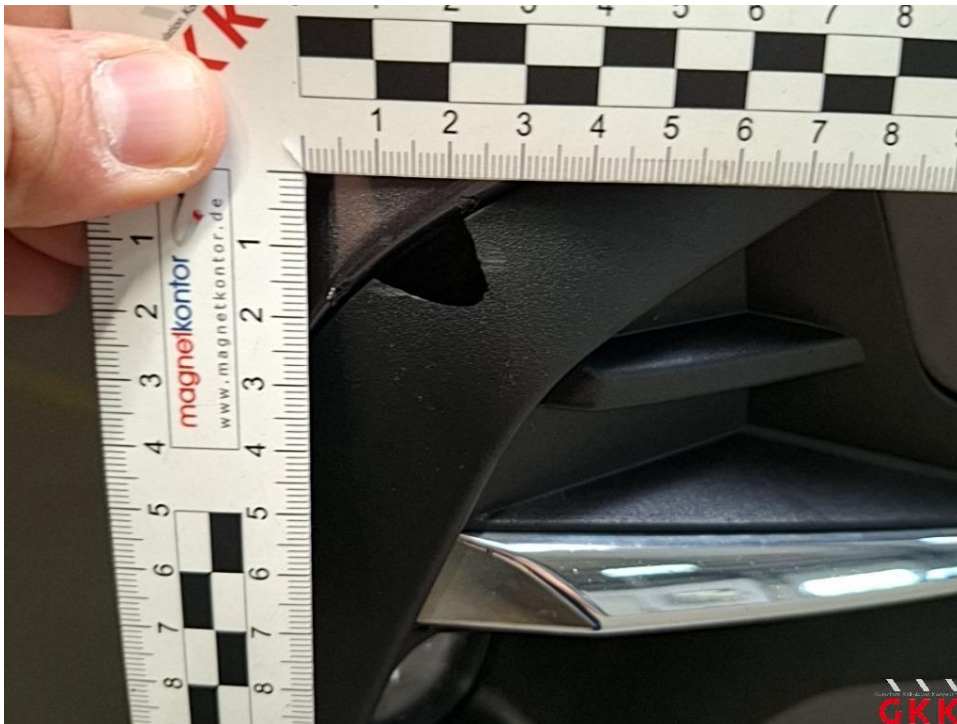
| <b>Front</b> (Angaben ohne MwSt.) | Reparaturkosten | MW |
|---|---|---|
| Stoßfänger vorne Blende -unlackiert-, beschädigt, ersetzen (Bild 24, Bild 25) | 170,71 € | 102,43 € |

Bild 24 Stoßfänger vorne, Blende -unlackiert-, beschädigt, ersetzen

Bild 25 Stoßfänger vorne, Blende -unlackiert-, beschädigt, ersetzen

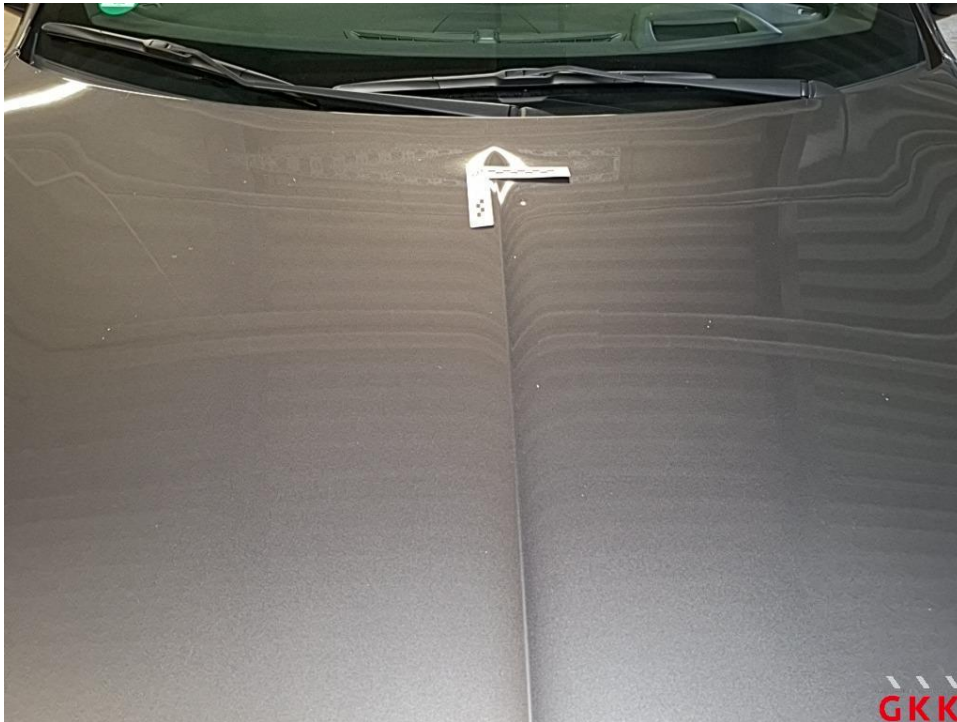
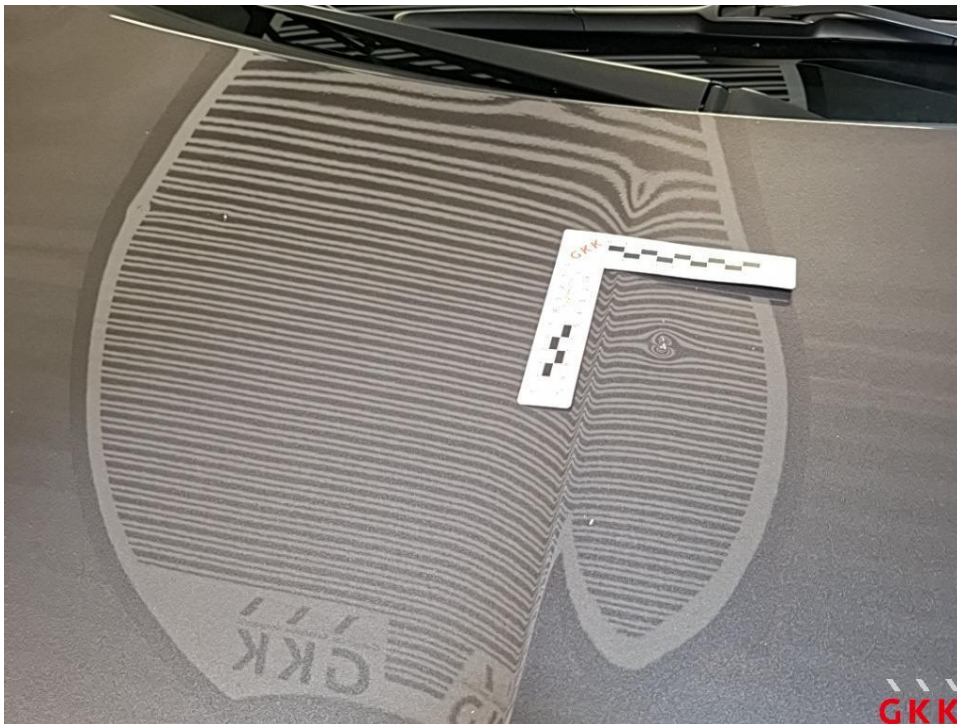
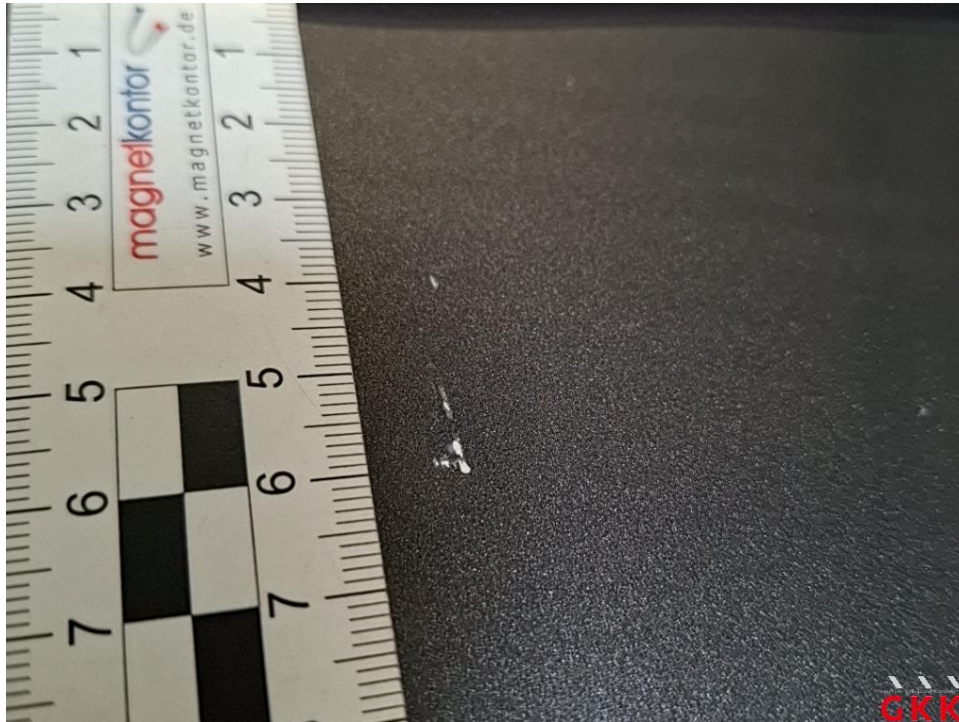
| <b>Front</b> (Angaben ohne MwSt.) | Reparaturkosten | MW |
|---|---|---|
| Motorhaube, beschädigt, instand setzen - lackieren (Bild 26, Bild 27, Bild 28) | 1145,03 € | 750,83 € |

Bild 26 Motorhaube, beschädigt, instand setzen - lackieren

Bild 27 Motorhaube, beschädigt, instand setzen - lackieren

Bild 28 Motorhaube, beschädigt, instand setzen - lackieren

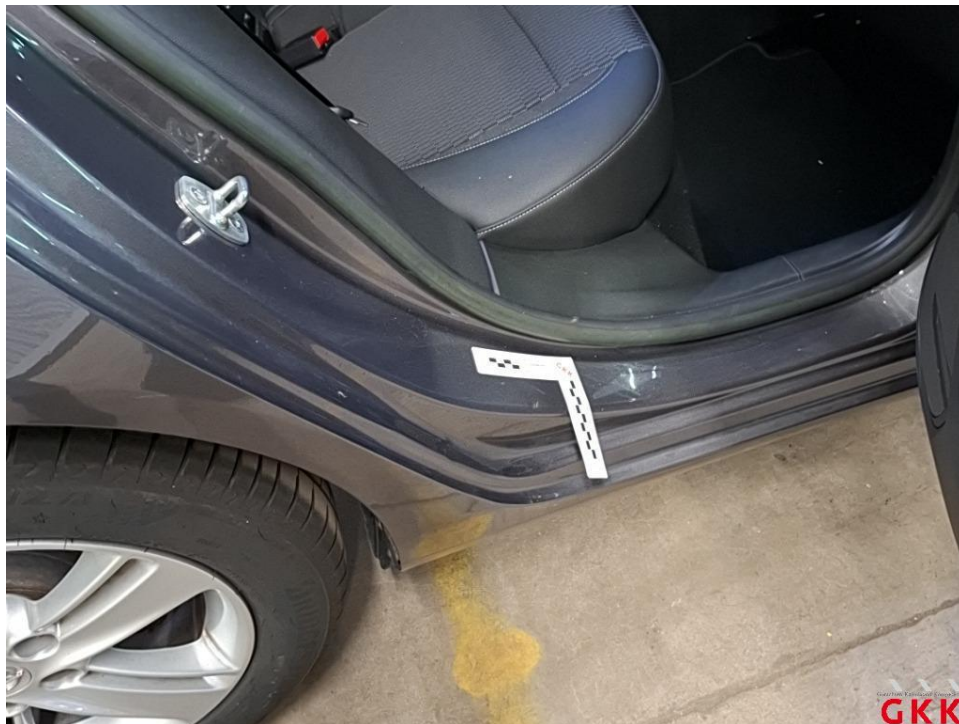
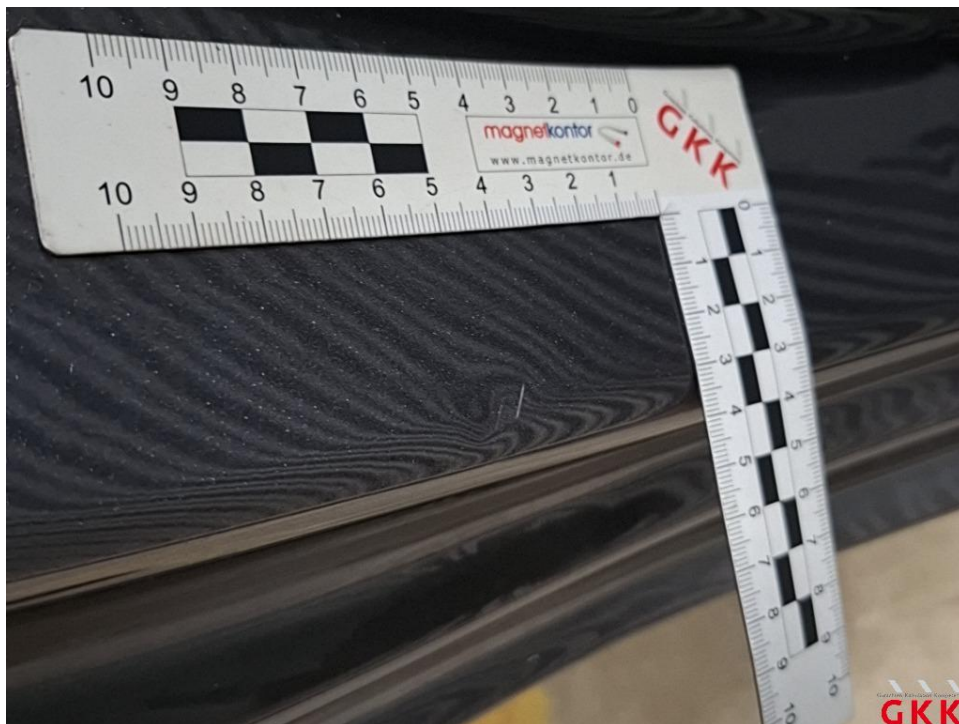
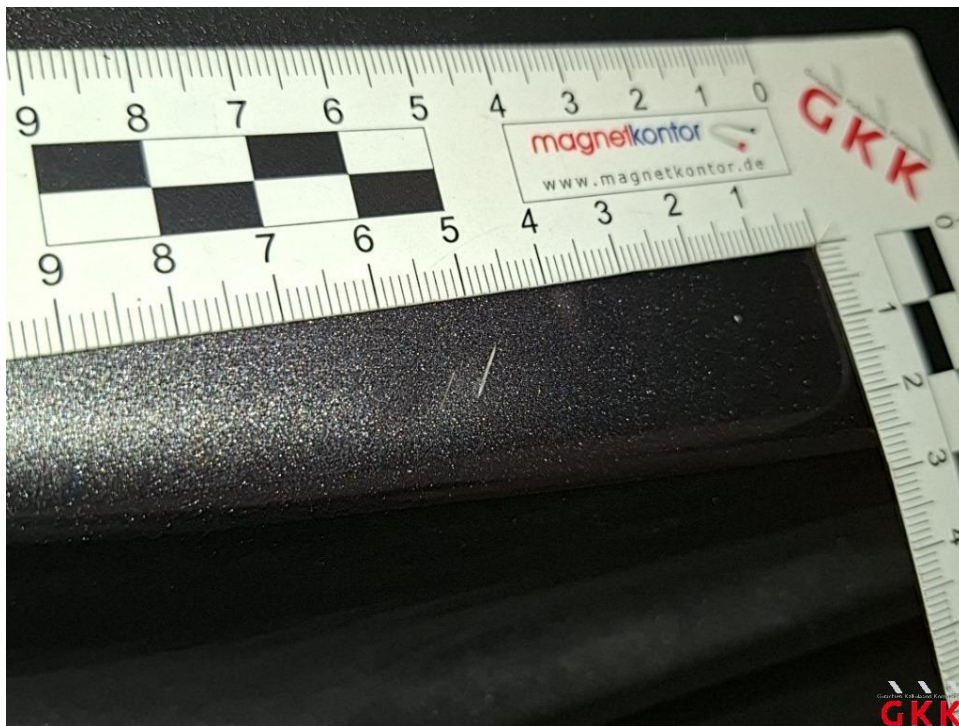
| <b>Front</b> (Angaben ohne MwSt.) | Reparaturkosten | MW |
|---|---|---|
| Tür hinten rechts Einstieg, beschädigt, Smartrepair (Bild 29, Bild 30, Bild 31) | 140,00 € | 140,00 € |

Bild 29 Tür hinten rechts, Einstieg, beschädigt, Smartrepair

Bild 30 Tür hinten rechts, Einstieg, beschädigt, Smartrepair

Bild 31 Tür hinten rechts, Einstieg, beschädigt, Smartrepair

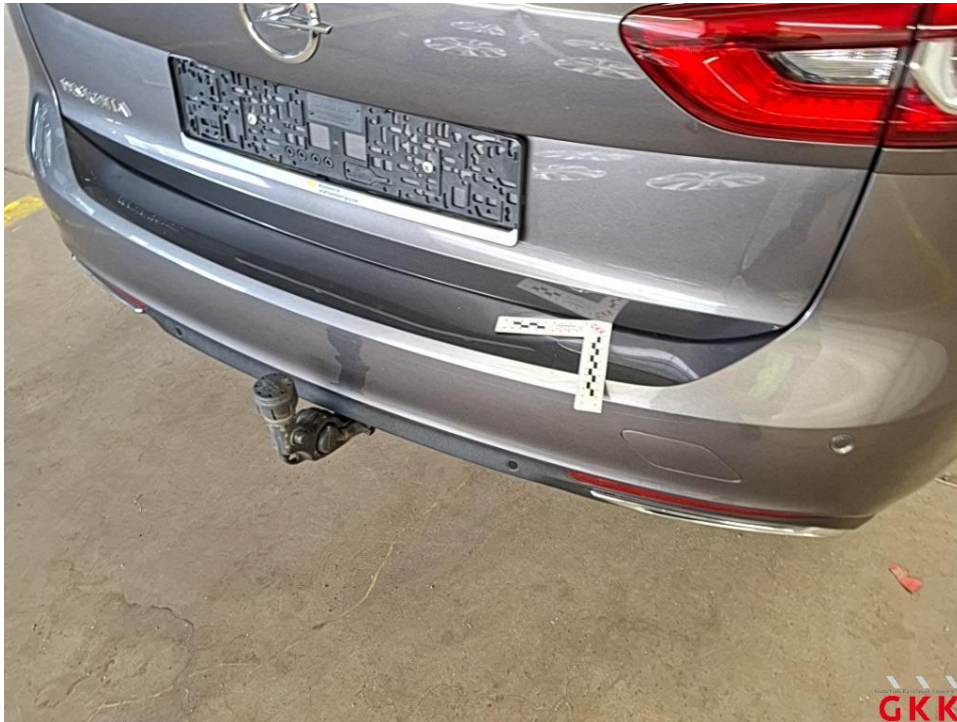
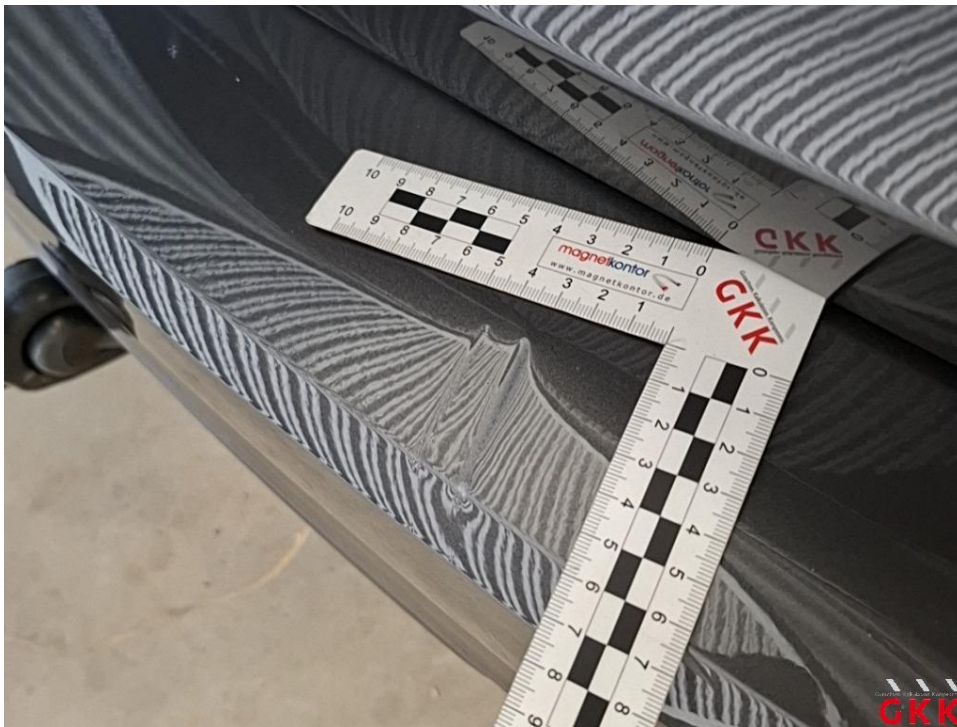
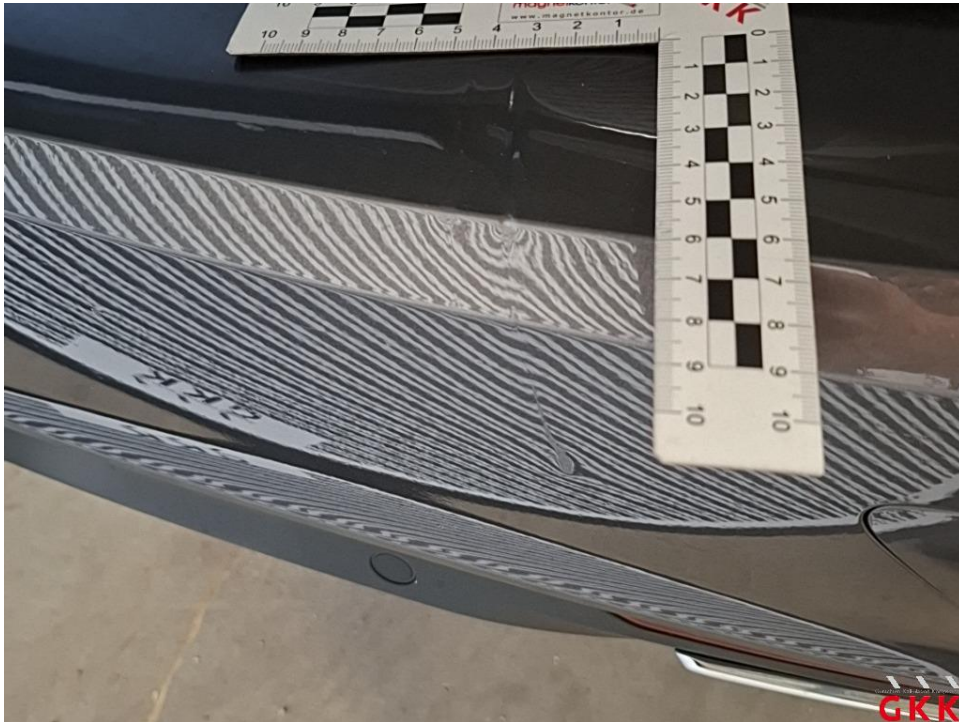
| <b>Front</b> (Angaben ohne MwSt.) | Reparaturkosten | MW |
|---|---|---|
| Stoßfänger hinten Verkleidung -lackiert-, beschädigt, ersetzen (Bild 32, Bild 33, Bild 34) | 1336,12 € | 801,67 € |

Bild 32 Stoßfänger hinten, Verkleidung -lackiert-, beschädigt, ersetzen

Bild 33 Stoßfänger hinten, Verkleidung -lackiert-, beschädigt, ersetzen

Bild 34 Stoßfänger hinten, Verkleidung -lackiert-, beschädigt, ersetzen

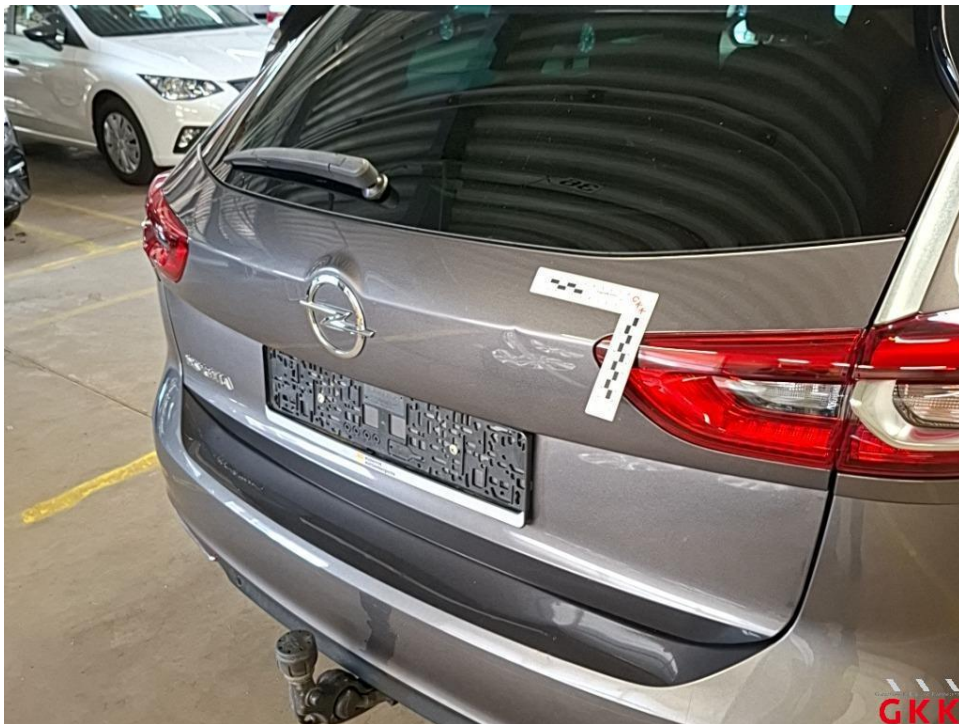
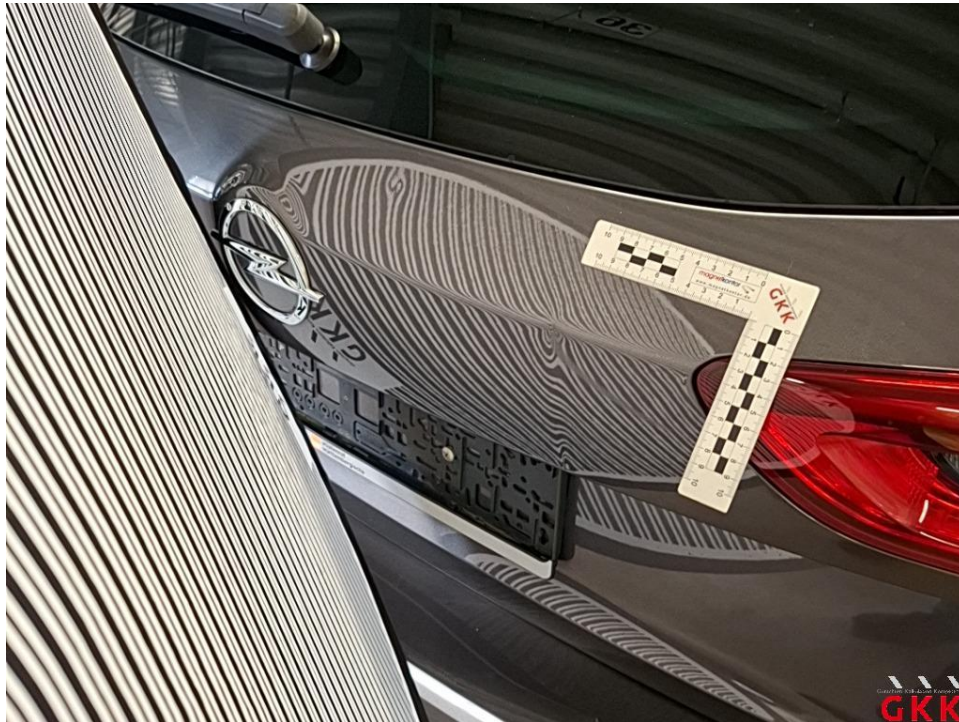
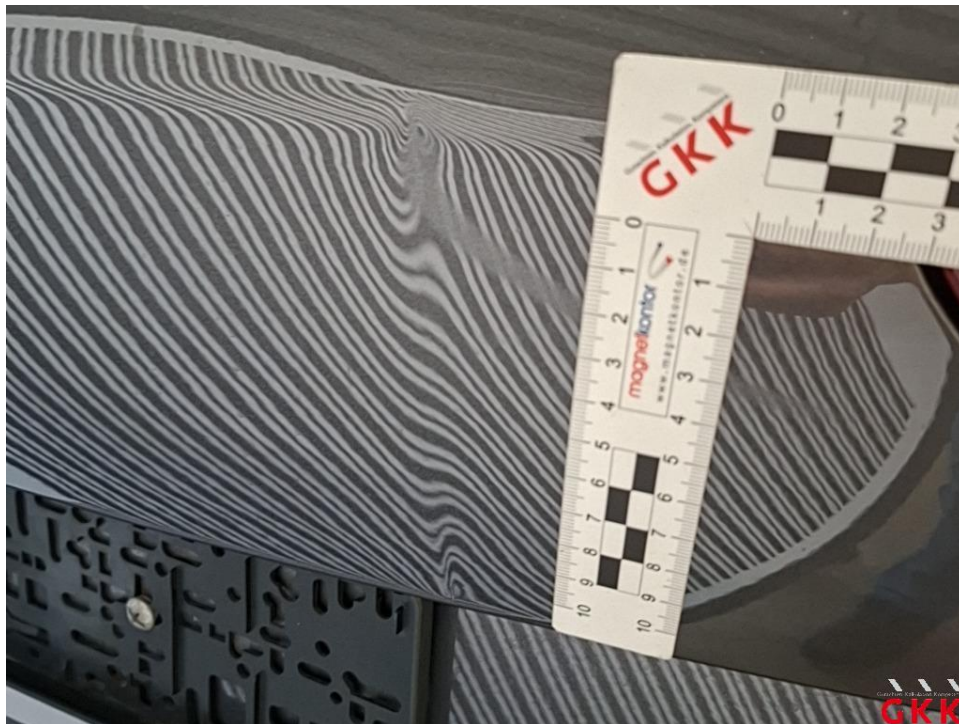
| <b>Front</b> (Angaben ohne MwSt.) | Reparaturkosten | MW |
|---|---|---|
| Heckklappe, beschädigt, instand setzen - lackieren (Bild 35, Bild 36, Bild 37) | 1139,84 € | 779,62 € |

Bild 35 Heckklappe, beschädigt, instand setzen - lackieren

Bild 36 Heckklappe, beschädigt, instand setzen - lackieren

Bild 37 Heckklappe, beschädigt, instand setzen - lackieren
