TMBJB7NY0NF043506

Zustandsbericht

Inspection date: 23 Jun 2026
Protocol number: 46106255
Delivery date: 23 Jun 2026

Manufacturer	Skoda	Inspection condition	Conditional: Light/moisture/dirt
Type / Model	ENYAQ 60	Mileage (Read)	72,937 km
Vehicle Identification number	TMBJB7NY0NF043506	First registration	14 Apr 2022

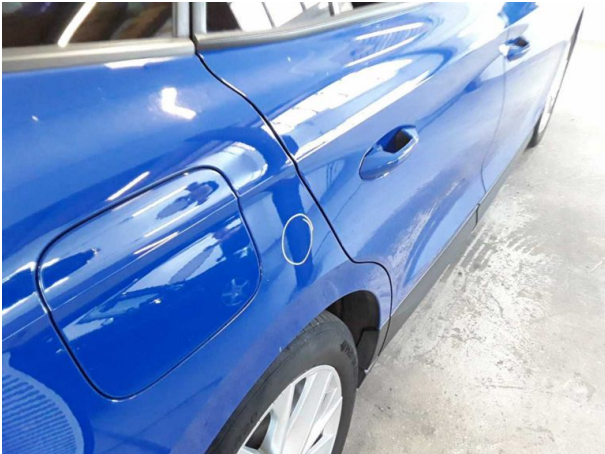
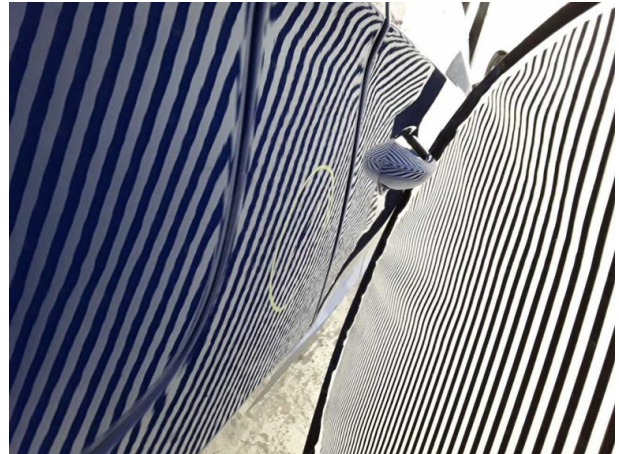
Damage #2: Side panel - rear right side: Side panel - dent(s) - Smooth repair work

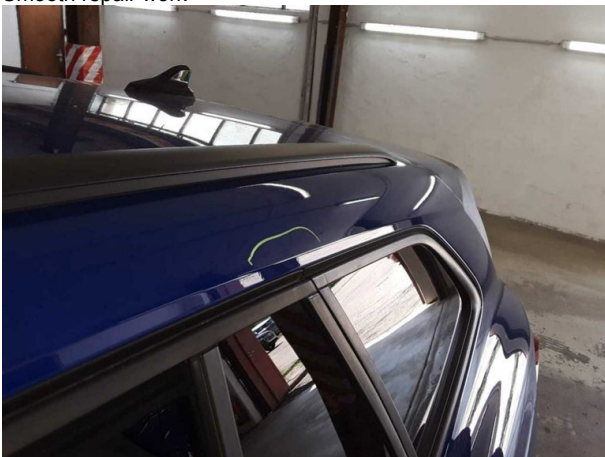
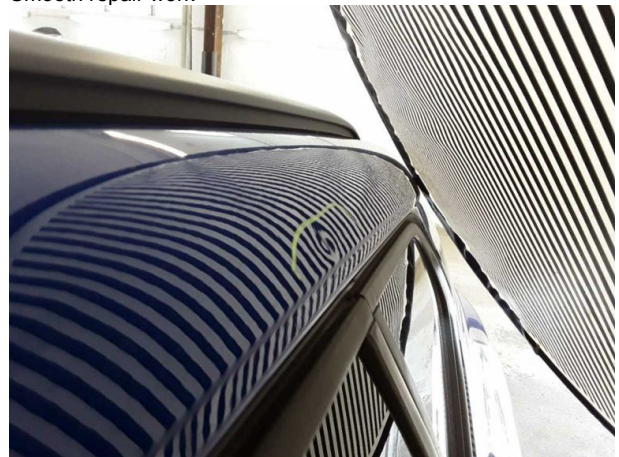
Damage #3: Roof: Roof rail - left side - dent(s) - Smooth repair work

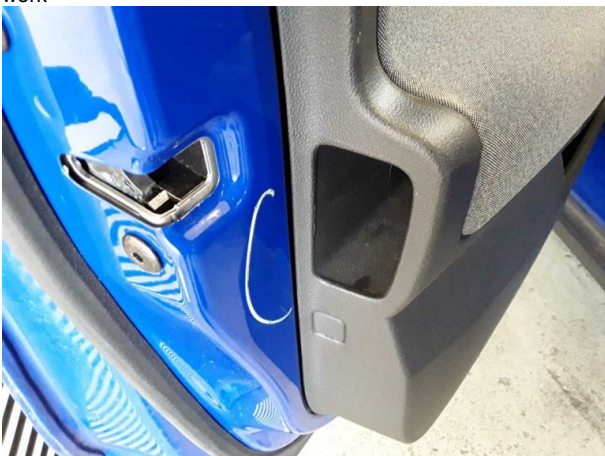
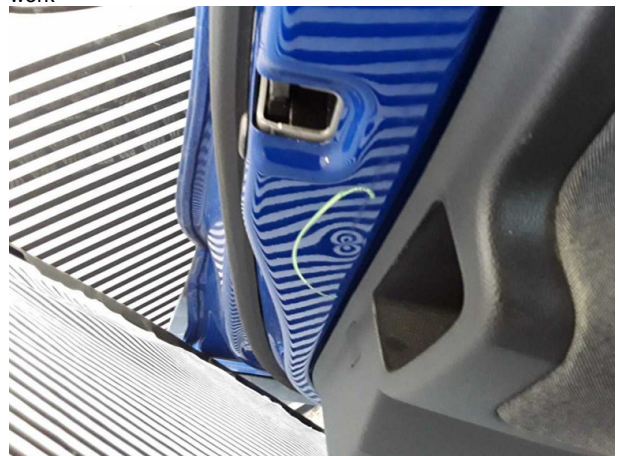
Damage #4: Door - front left side: Door - dent(s) - Smooth repair work

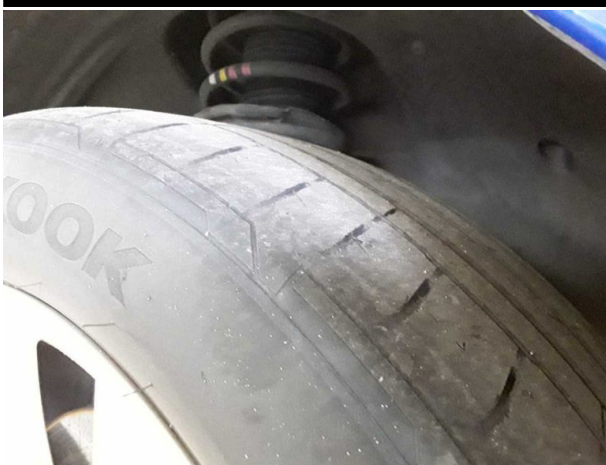
Damage #6: Measurement: Undercarriage - Malposition - Set / adjust

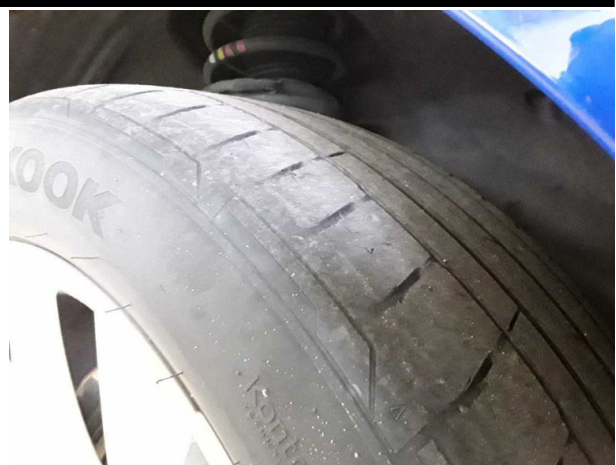
Axle	Tyre size	Manufacturer	Type of tyre	Tread depth	Roadworthy	Permissibility
1	235/50 R20 100H	Hankook	Summer tyres	0mm - 0mm	Not o.k.	
2	235/50 R20 100H	Hankook	Summer tyres	4mm - 4mm	o.k.

Damage #7: Wheel / tyres: Tyre - front (ausen abgefahren) - Worn - Replace

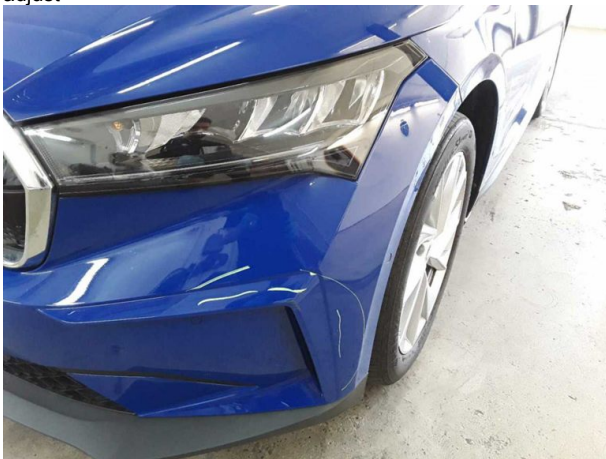
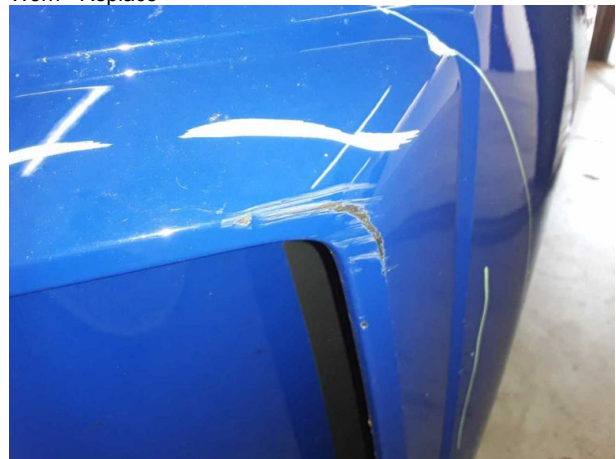
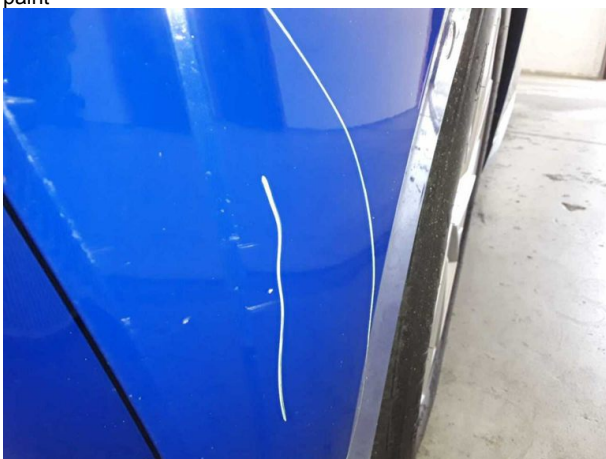
Damage #8: Front bumper: Front bumper - Scratched - Repair and paint

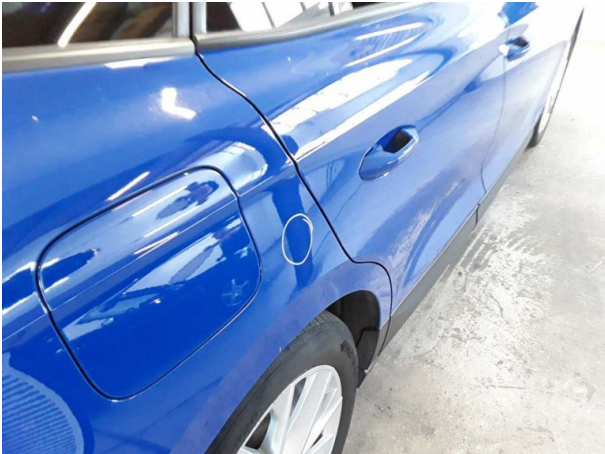
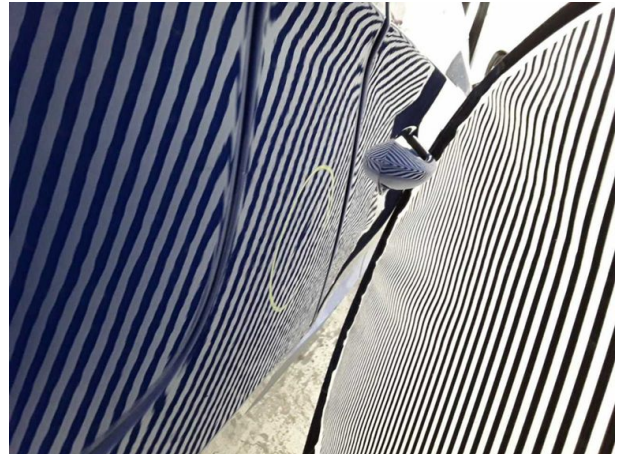
Beschädigung #2: Seitenwand rechts: Seitenwand - Delle(n) - sanft instandsetzen

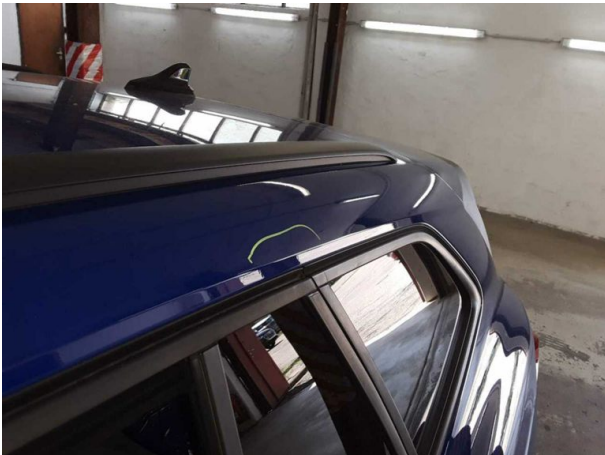
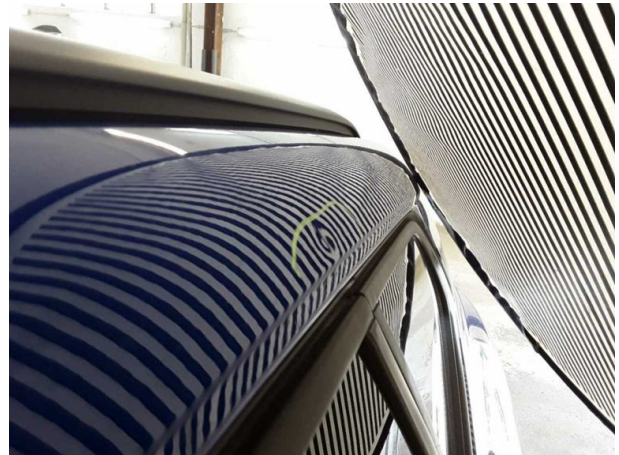
Beschädigung #3: Fahrzeugdach: Dachholm links - Delle(n) - sanft instandsetzen

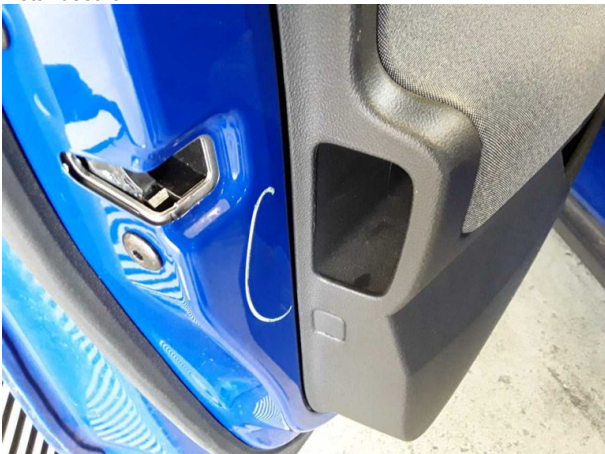
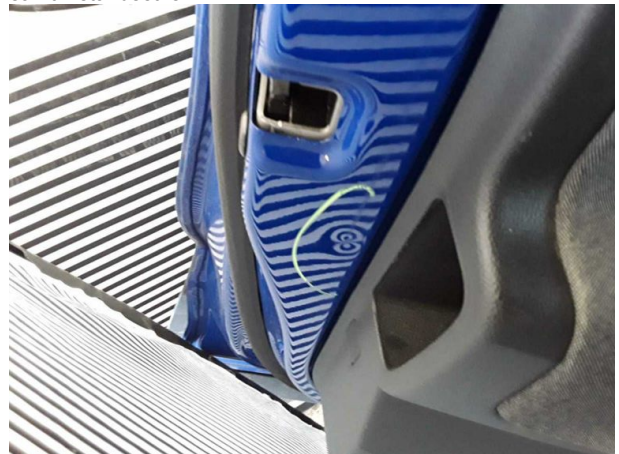
Beschädigung #4: Tür vorn links: Tür - Delle(n) - sanft instandsetzen

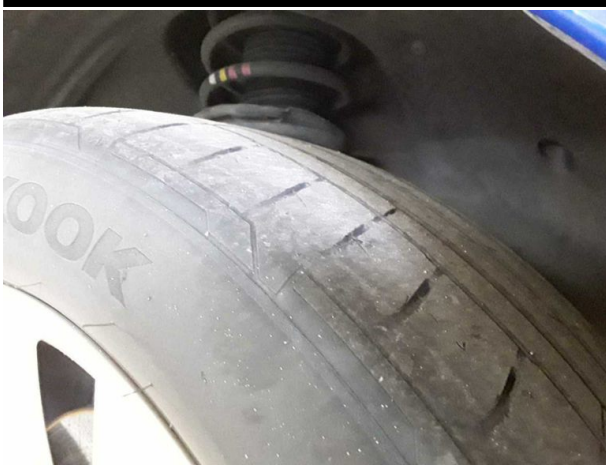
Beschädigung #6: Vermessung: Fahrwerk - Fehlstellung - einstellen/justieren

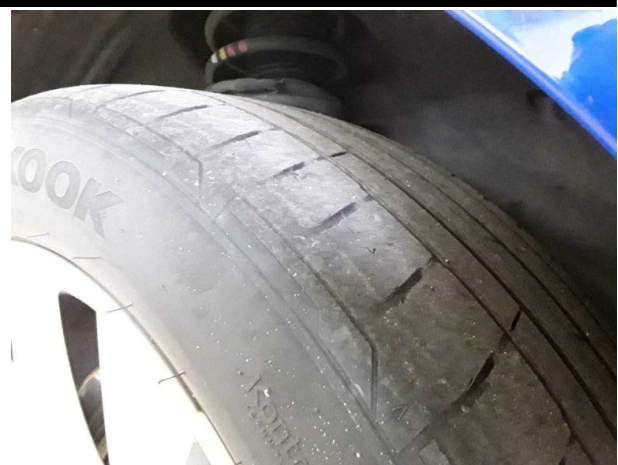
Achse	Reifengröße	Hersteller	Reifentyp	Profiltiefe	Verktgl.	Zul.
1	235/50 R20 100H	Hankook	Sommerreifen	0mm - 0mm	n.i.O.	
2	235/50 R20 100H	Hankook	Sommerreifen	4mm - 4mm	i.O.

Beschädigung #7: Rad/Reifen: Reifen vorn (ausen abgefahren) - verschlissen - erneuern

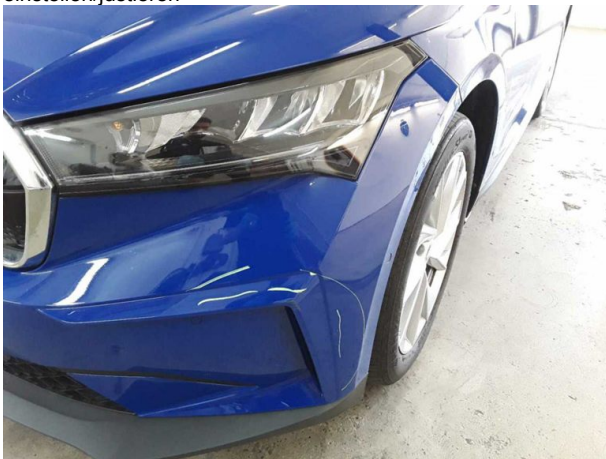
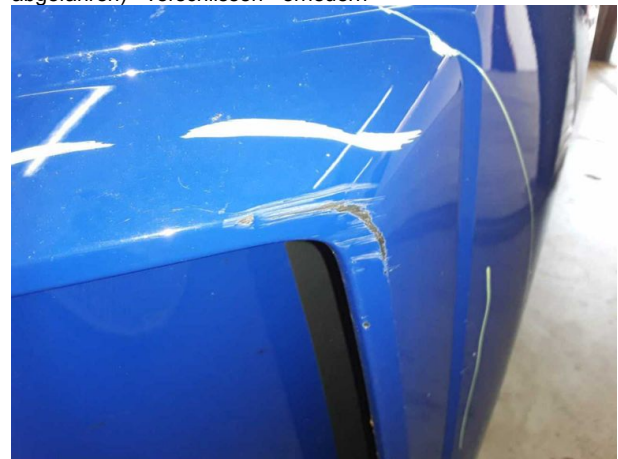
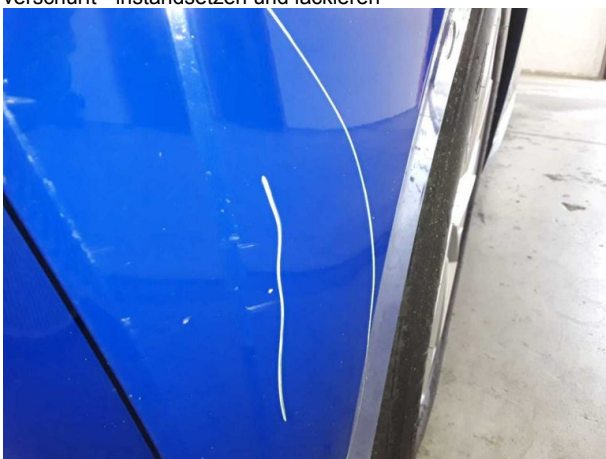
Beschädigung #8: Stossfänger vorn: Stossfänger vorn - verkratzt / verschürft - instandsetzen und lackieren
