## Zustandsbericht

| Berichtsnummer : | 0000000932202-DE968 | | |

#### Hyundai Ioniq 6 (11.2022->) Basis Elektro

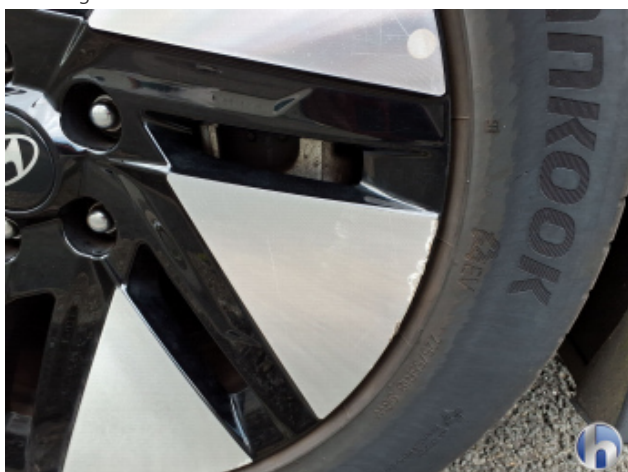
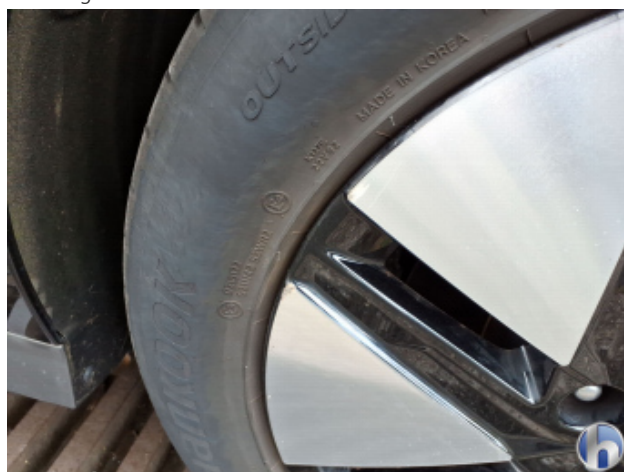
| | Bauteil | Schaden | Rep.-Art |
|---|---|---|---|
| 1. | Felge Vorne - Rechts | Kratzer | Smart Repair |

1. Felge Vorne - Rechts  
Kratzer - Smart Repair
