ZFACF1BJ7NJG50625

Zustandsbericht

Besichtigungsdatum: 17.06.2026
Protokollnummer: 46046737
Erstellt durch: Paula Kube
Besichtigt durch: Baumgartner

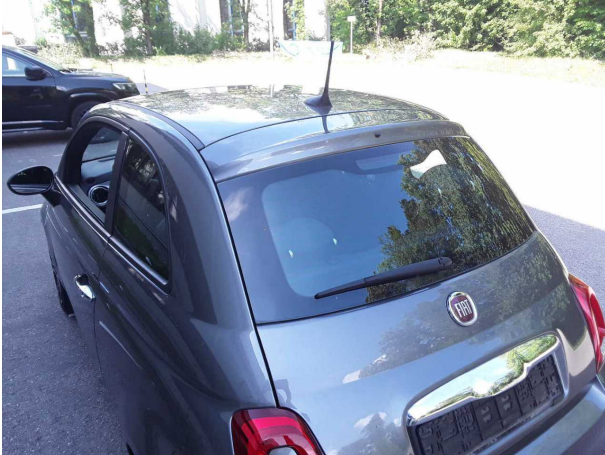
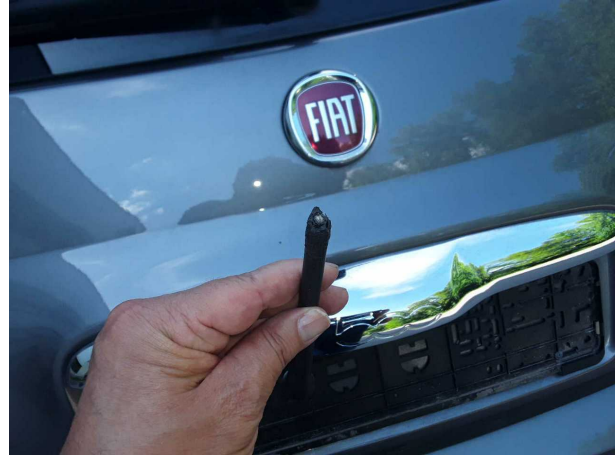
Beschädigung #1: Fahrzeugdach: Antennenstab - Marderschaden - erneuern

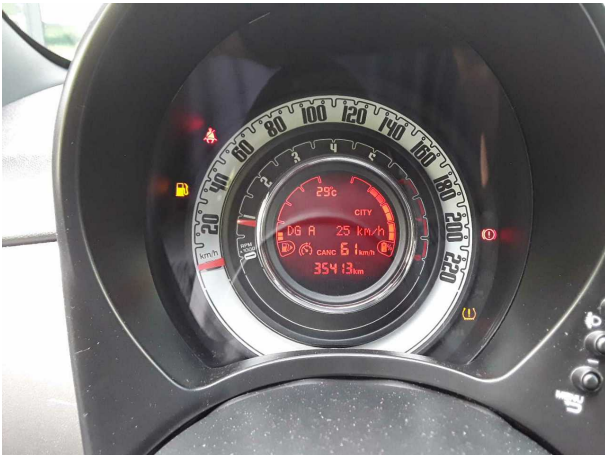
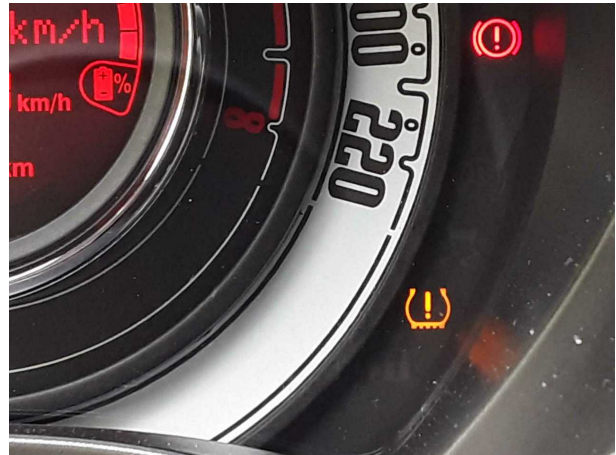
Beschädigung #2: Rad/Reifen: Drucksensor (Reifendruckkontrolle Warnhinweis im Display) - Befund festlegen - befunden ggf.

Beschädigung #2: Rad/Reifen: Drucksensor (Reifendruckkontrolle Warnhinweis im Display) - Befund

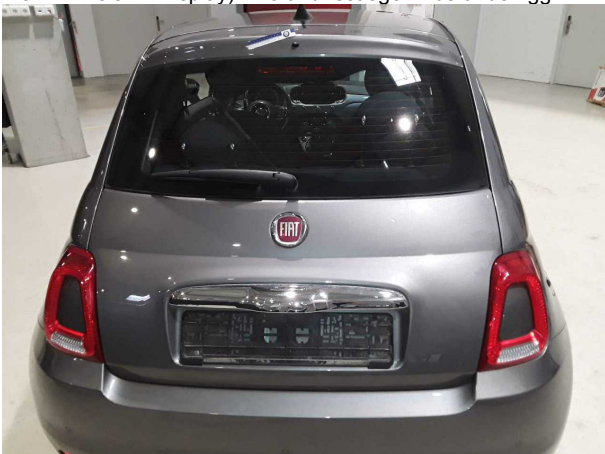
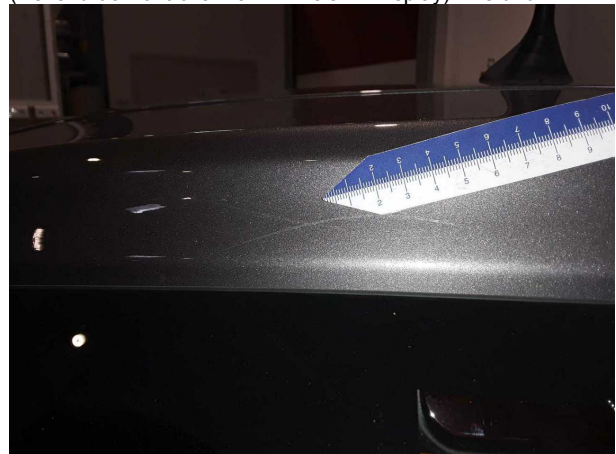
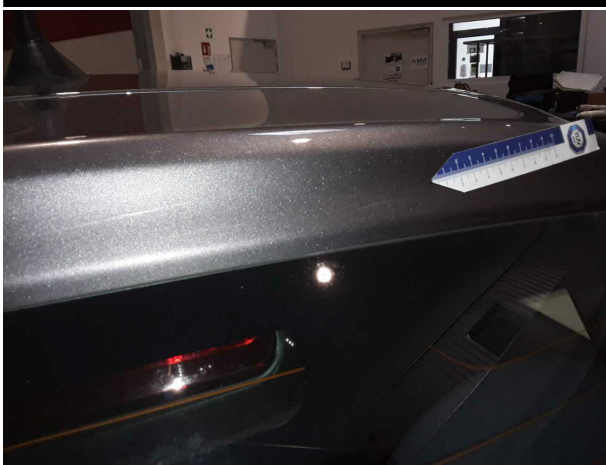
Beschädigung #3: Heckklappe/-tür: Heckklappe - Kratzer - Smart Repair

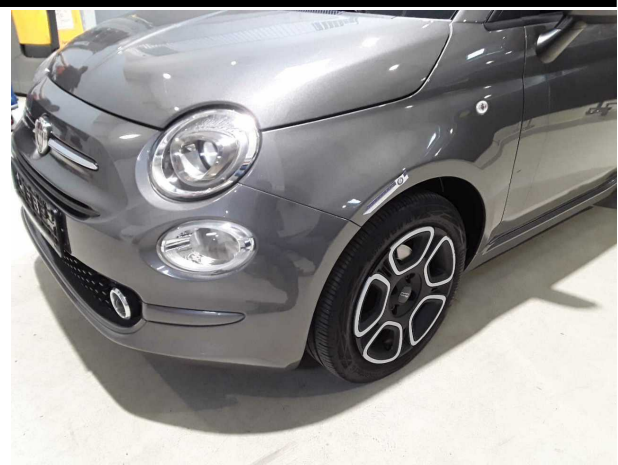
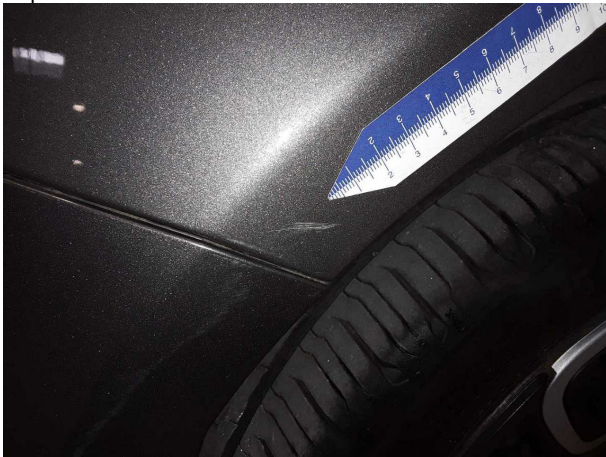
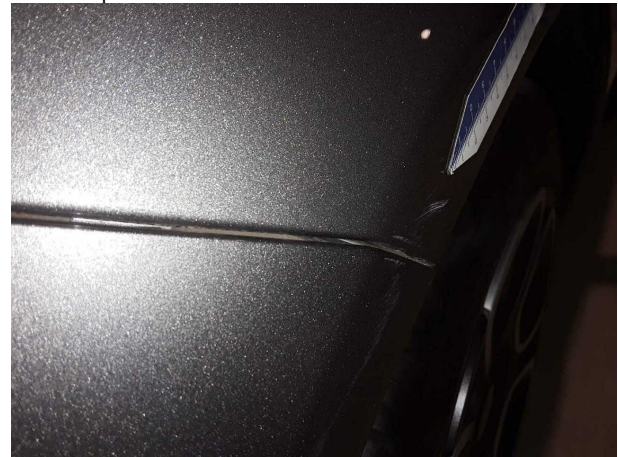
Beschädigung #4: Kotflügel links: Kotflügel links - Kratzer - Smart Repair

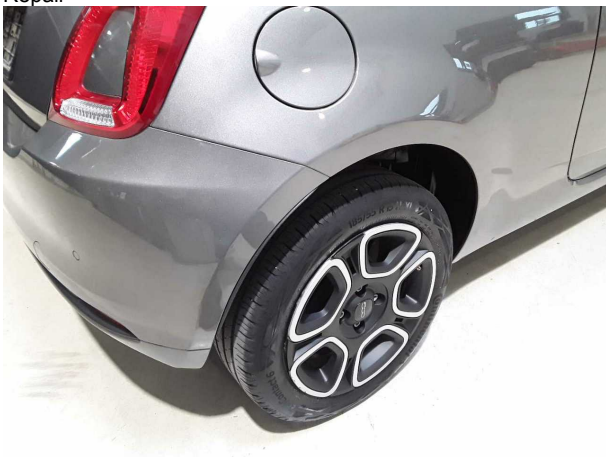
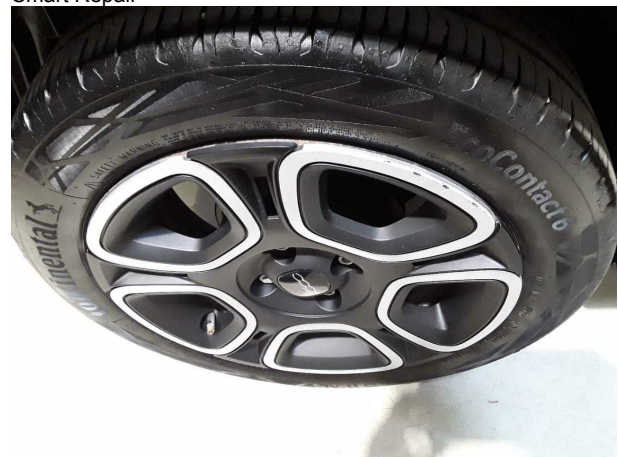
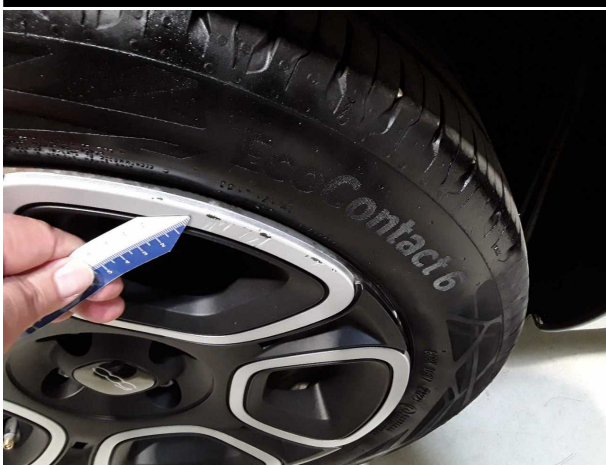
Beschädigung #5: Rad/Reifen: Leichtmetallfelge hinten rechts - verkratzt / verschürft - erneuern

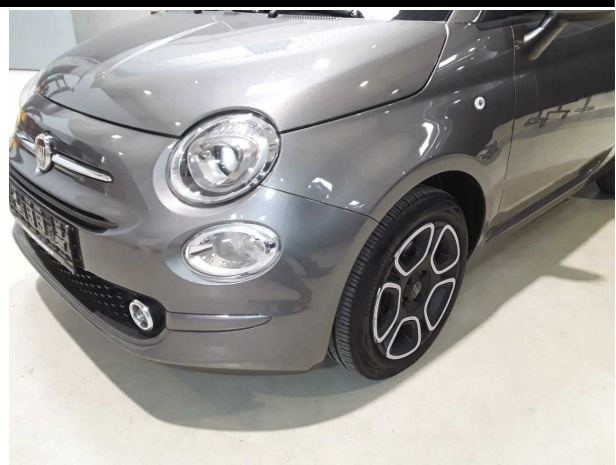
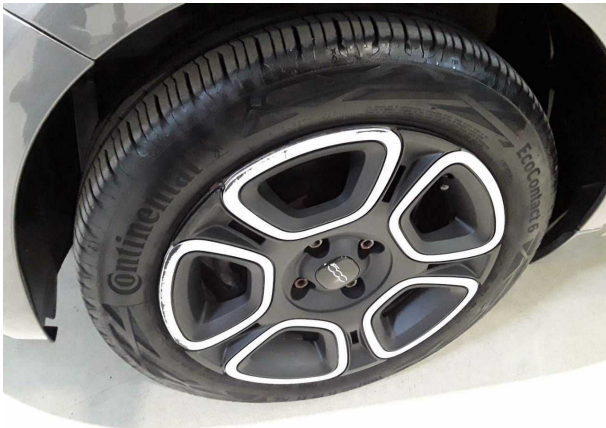
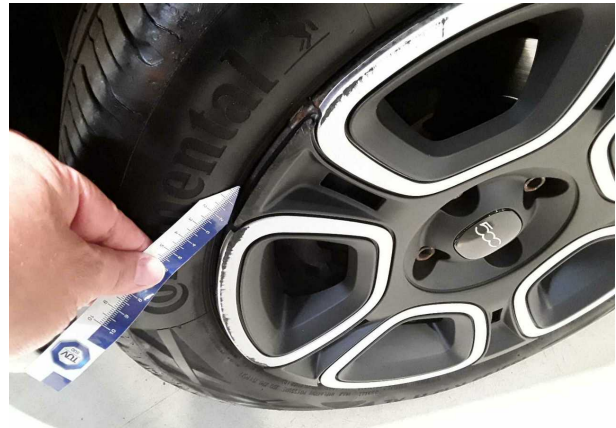
Beschädigung #6: Rad/Reifen: Radblende vorn links - verkratzt / verschürft - erneuern

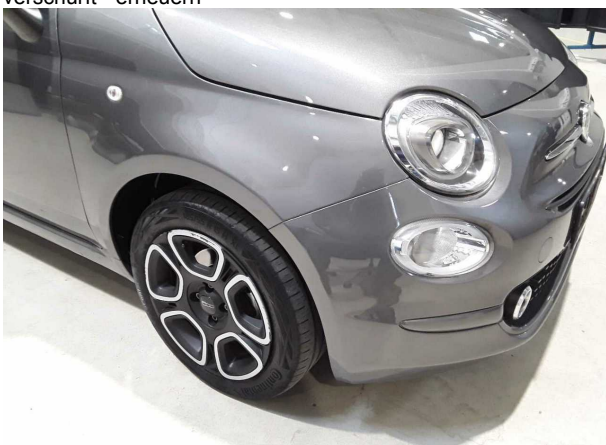
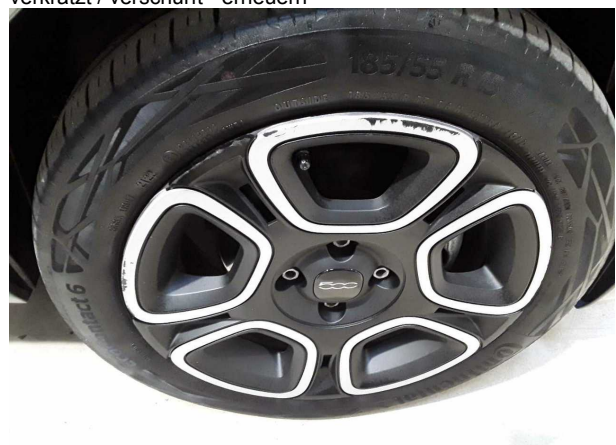
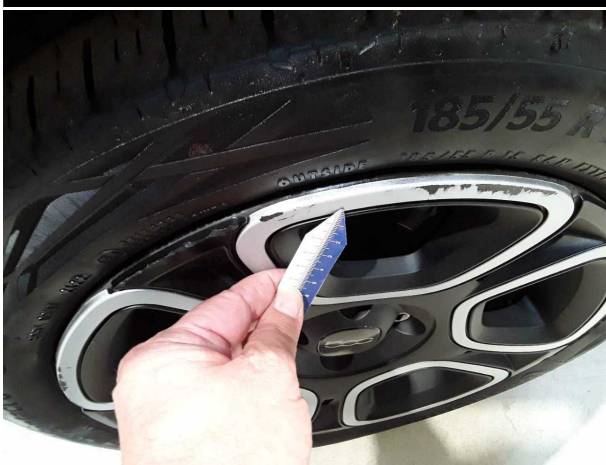
Beschädigung #7: Rad/Reifen: Radblende vorn rechts - verkratzt / verschürft - erneuern

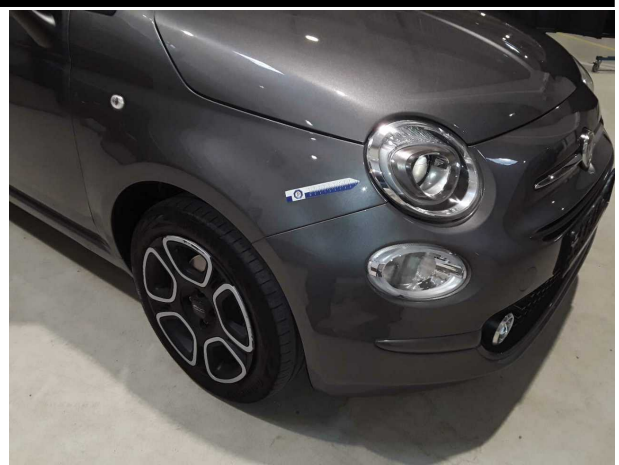
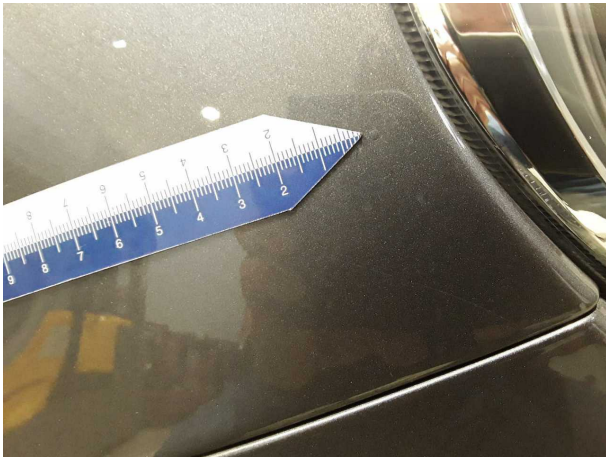
Beschädigung #11: Kotflügel rechts: Kotflügel rechts (Korrosion) - Lackmangel - lackieren

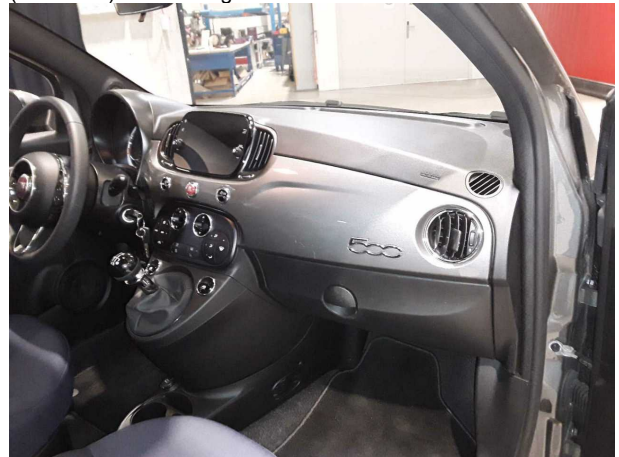
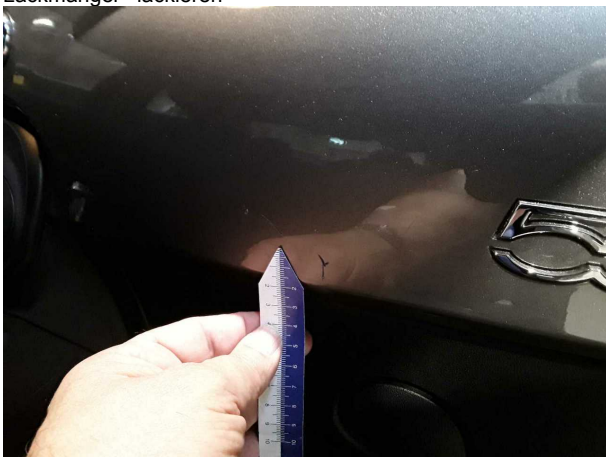
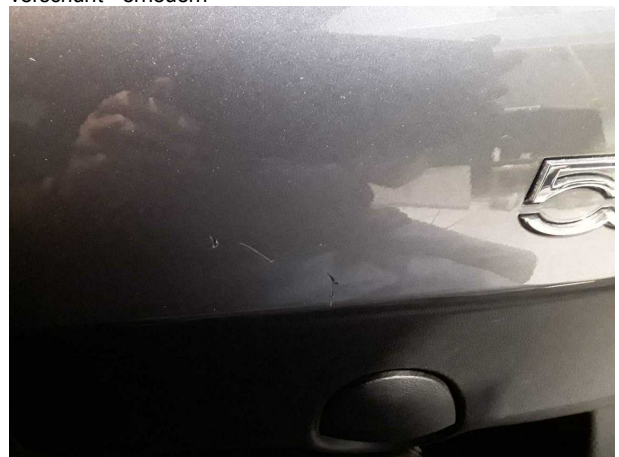
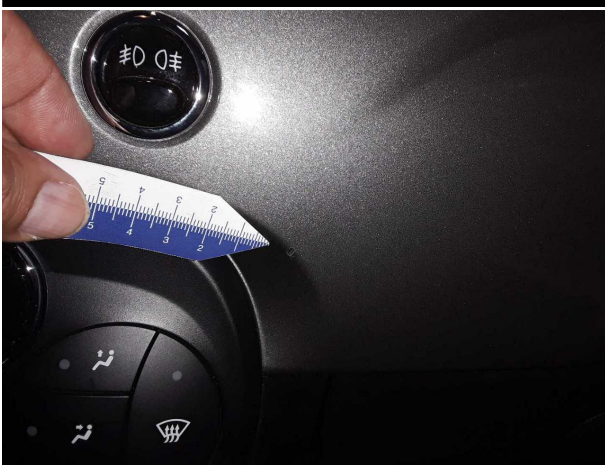
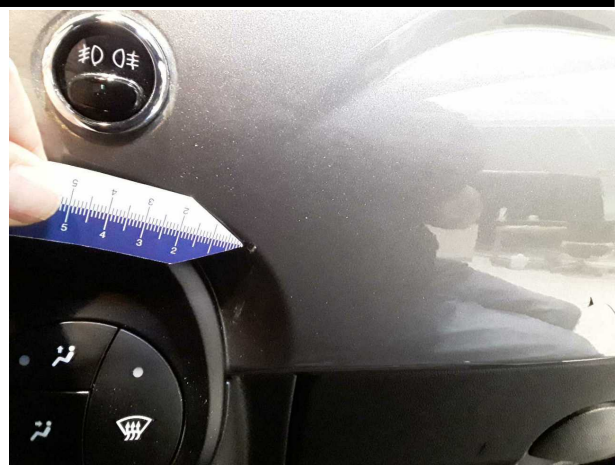
Beschädigung #12: Instrumententafel: Blende - verkratzt / verschürft - erneuern

Beschädigung #12: Instrumententafel: Blende - verkratzt /
verschürft - erneuern

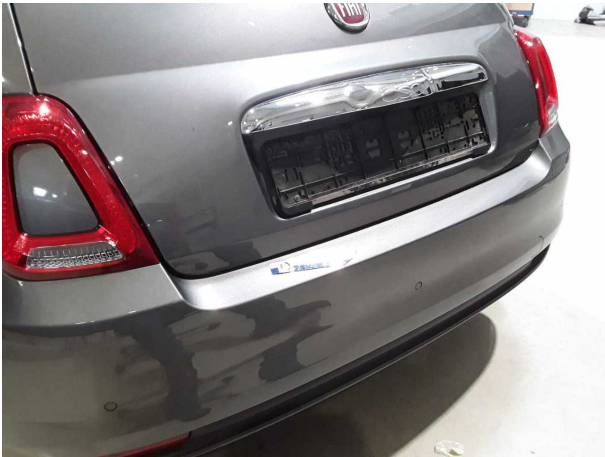
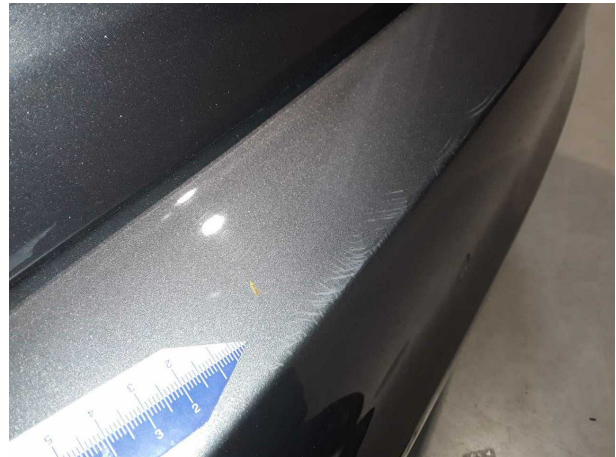
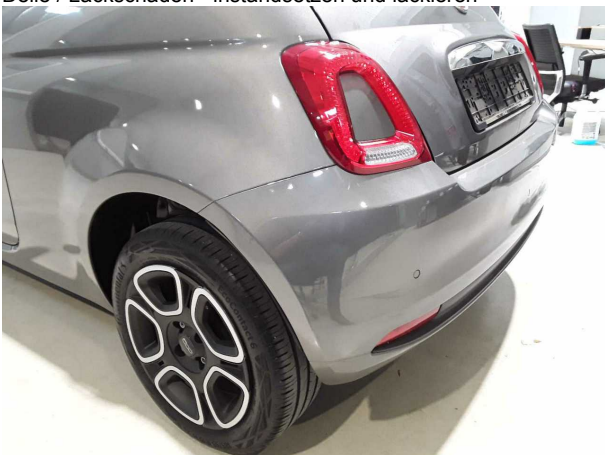
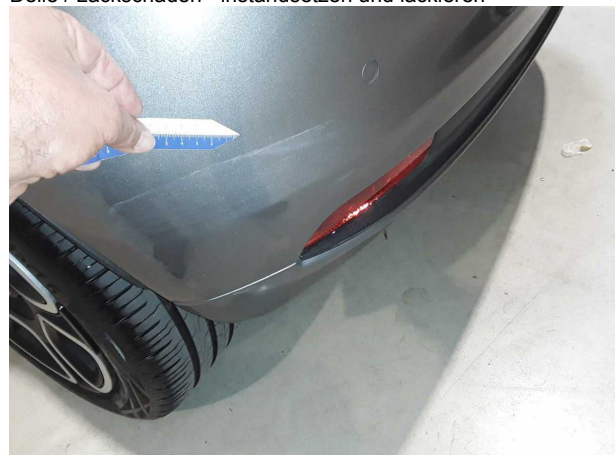
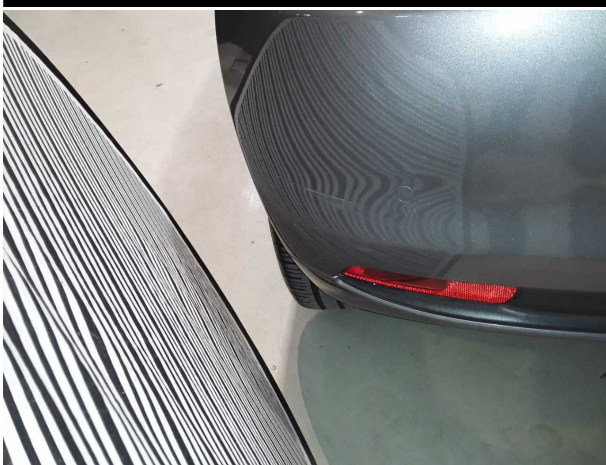
Beschädigung #13: Stossfänger hinten: Stossfänger hinten -
Delle / Lackschaden - instandsetzen und lackieren

Beschädigung #13: Stossfänger hinten: Stossfänger hinten - Delle / Lackschaden - instandsetzen und lackieren

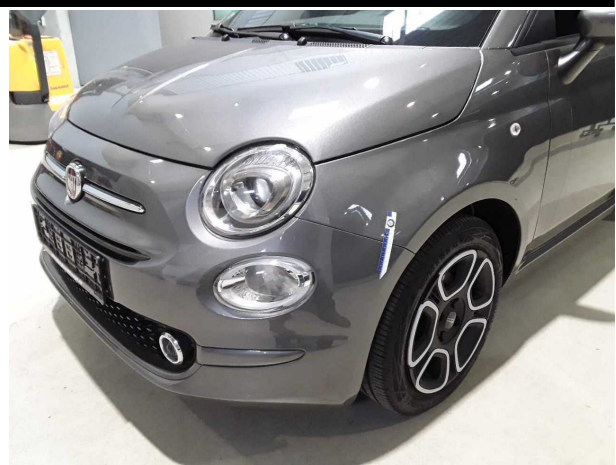
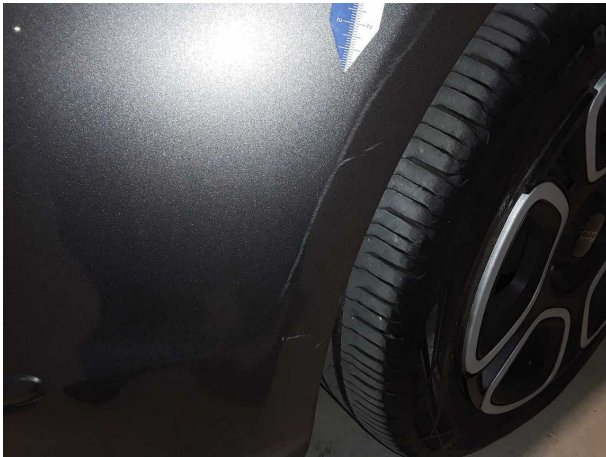
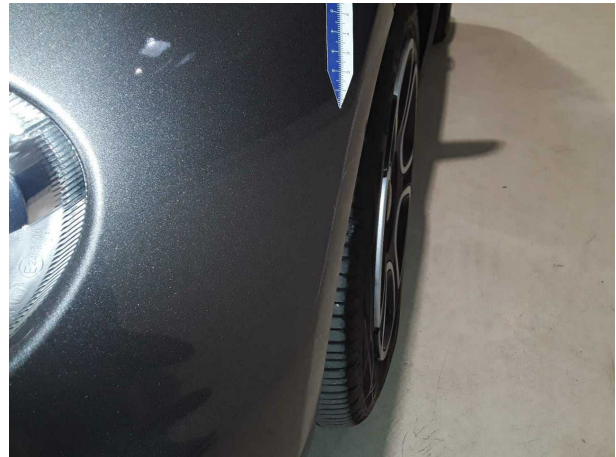
Beschädigung #14: Stossfänger vorn: Stossfänger vorn - verkratzt / verschürft - lackieren

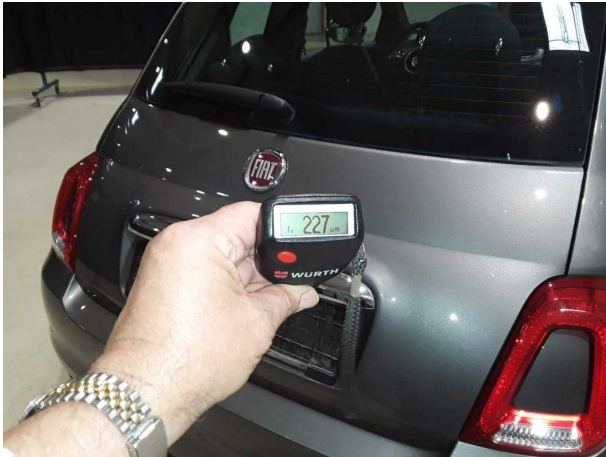
Nachlackierung 1: Heckklappe/-tür

Nr.	Ort
1	Heckklappe/-tür, fachgerecht ausgeführt, Reparurrechnung nicht vorhanden
