**Fahrzeug:** SKODA Superb 2.0 TDI SCR DSG L&K Combi Kombi 5-türig 1968 ccm 150 PS / 110 KW Diesel 7-Gang Automatik

| Amtliches Kennzeichen: | A -MM 1141 | Fahrgestell-Nummer: | TMBJH7NP8M7061136 |

## Zustandsbericht / Minderwertgutachten

0210004885  
Allane SE Rückgabeabteilung, Parkring 33, 85748 Garching b.München  
22.06.2026, per Mail.  
26.06.2026, durch Herrn Patrick Zöpf bei Fahrzeugtechnik Aretsried GmbH, Zollerstr.  
7, 86850 Fischach ohne Anwesenheit einer bevollmächtigten Person.  
26.06.2026  
Vertragsnummer 95392074  
Auftragsnummer 31208462  
Rahmenkostenstelle zub

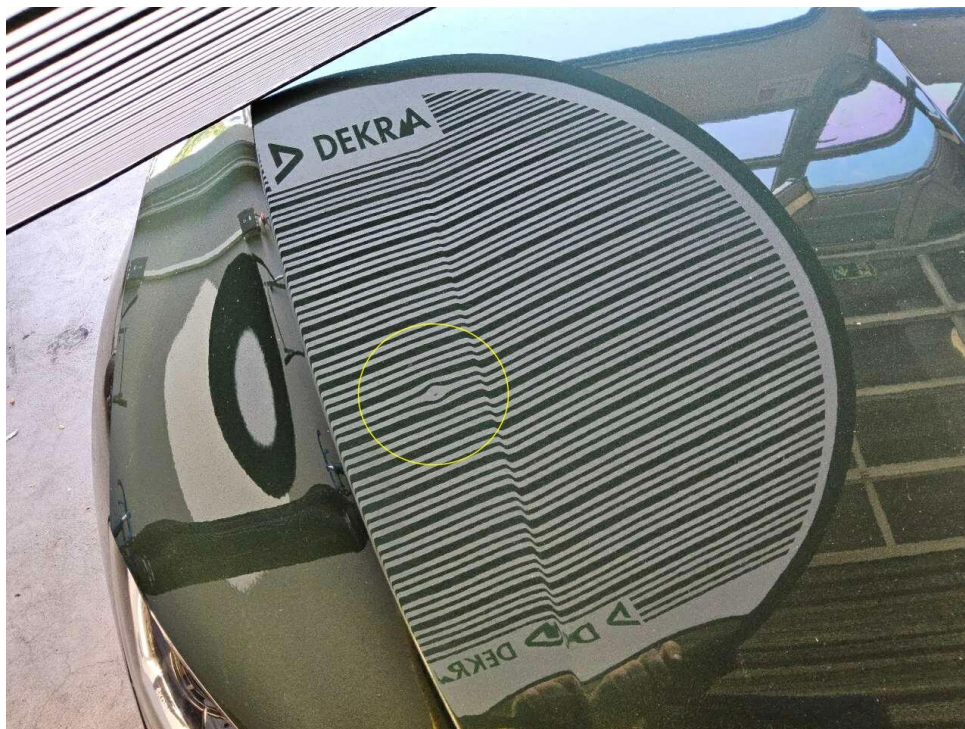
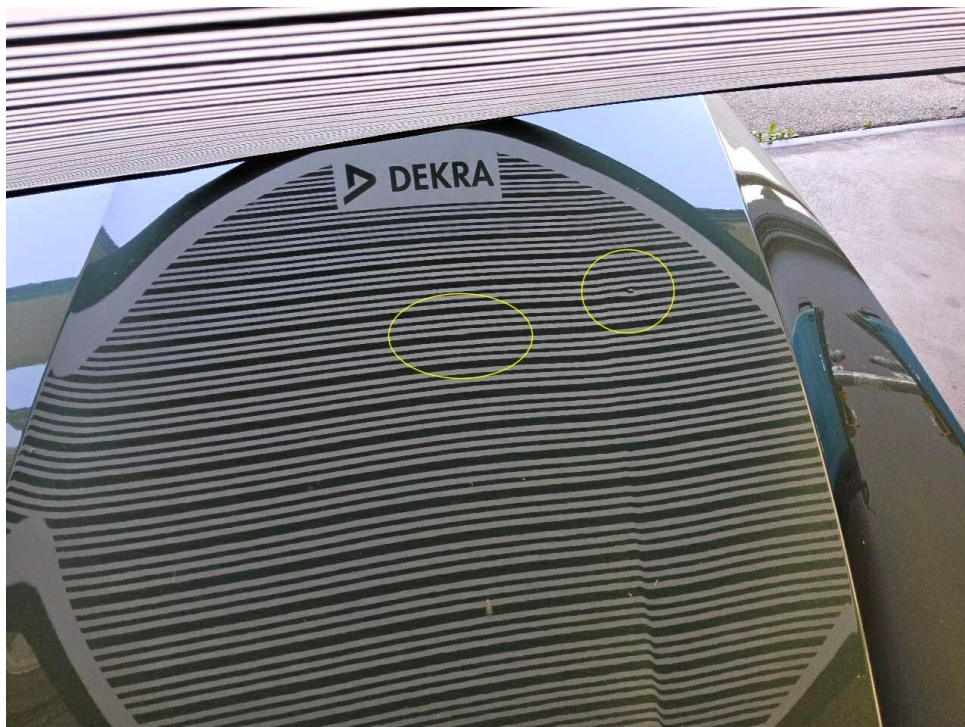
| Bezeichnung des Schadens / Rep.-Weg | Rep.Kost | | Anrechn. | Minderwert in EUR | |
|---|---|---|---|---|---|
| 1. Motorhaube Dellen, drücken (Bild 7, 8) | 126,05 | 150 | 100 | -126,05 | -150 |

Bild 7 : Motorhaube Dellen

Bild 8 : Motorhaube Dellen

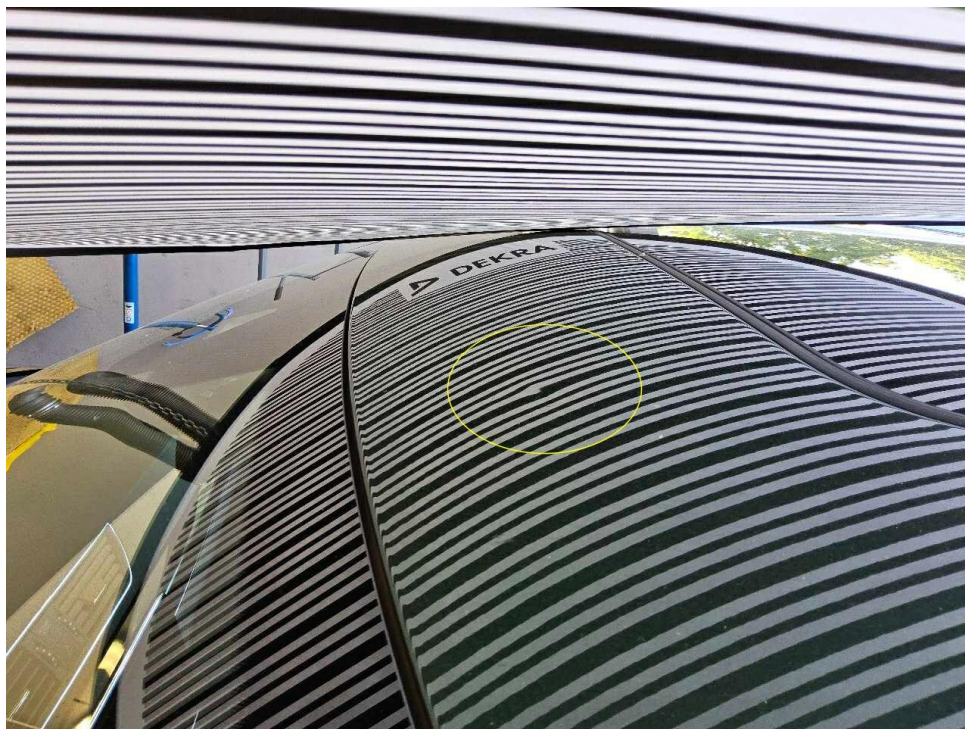
| Bezeichnung des Schadens / Rep.-Weg | Rep.Kost | | Anrechn. | Minderwert in EUR | |
|---|---|---|---|---|---|
| 2. Dach Delle, drücken (Bild 9) | 84,03 | 100 | 100 | -84,03 | -100 |

Bild 9 : Dach Delle

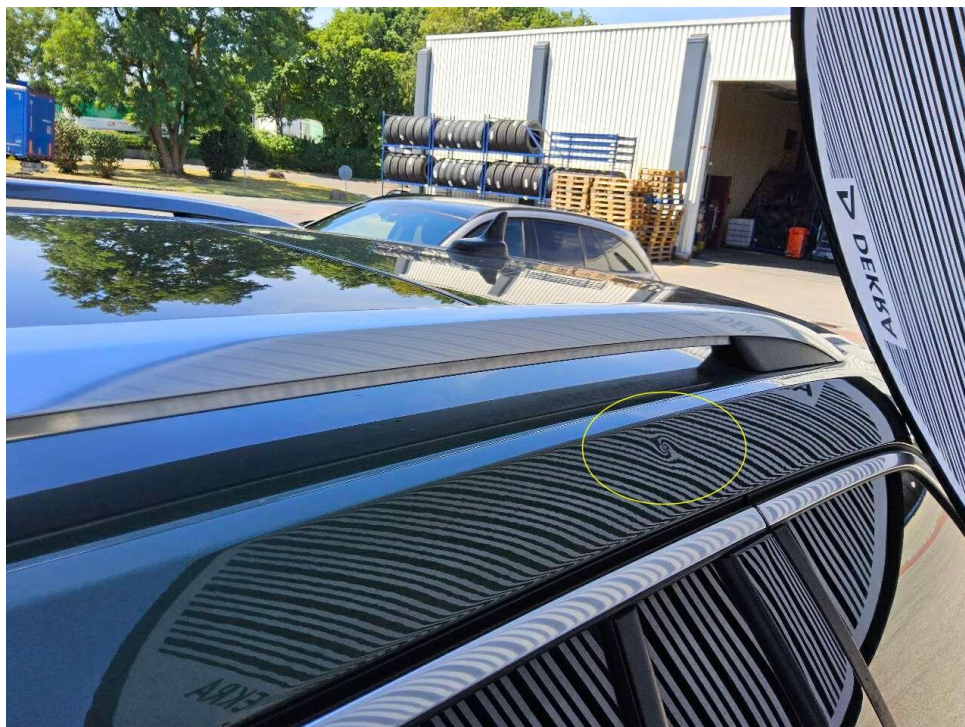
| Bezeichnung des Schadens / Rep.-Weg | Rep.Kost | | Anrechn. | Minderwert in EUR | |
|---|---|---|---|---|---|
| 3. Dachholm links Delle, drücken (Bild 10) | 84,03 | 100 | 100 | -84,03 | -100 |

Bild 10 : Dachholm links Delle

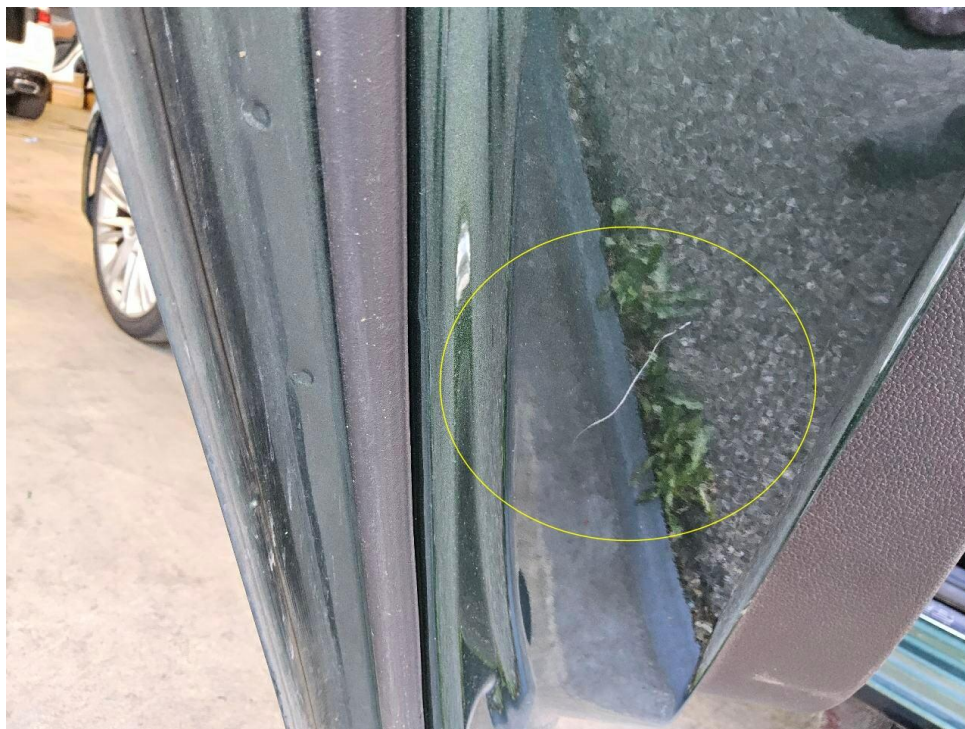
| Bezeichnung des Schadens / Rep.-Weg | Rep.Kost | | Anrechn. | Minderwert in EUR | |
|---|---|---|---|---|---|
| 6. Türe hinten links Kratzer, smart repair (Bild 11) | 168,07 | 200 | 100 | -168,07 | -200 |

Bild 11 : Türe hinten links Kratzer

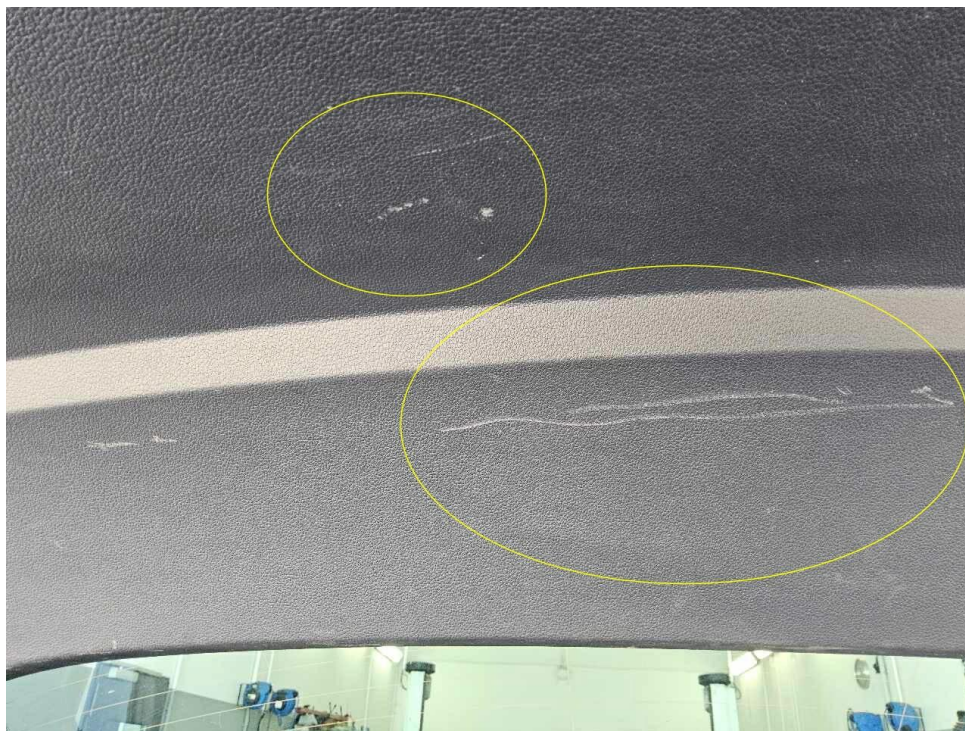
| Bezeichnung des Schadens / Rep.-Weg | Rep.Kost | | Anrechn. | Minderwert in EUR | |
|---|---|---|---|---|---|
| 7. Heckklappeninnenverkleidung verschrammt, erneuern (Bild 12) | 110,92 | 132 | 100 | -110,92 | -132 |

Bild 12 : Heckklappeninnenverkleidung verschrammt

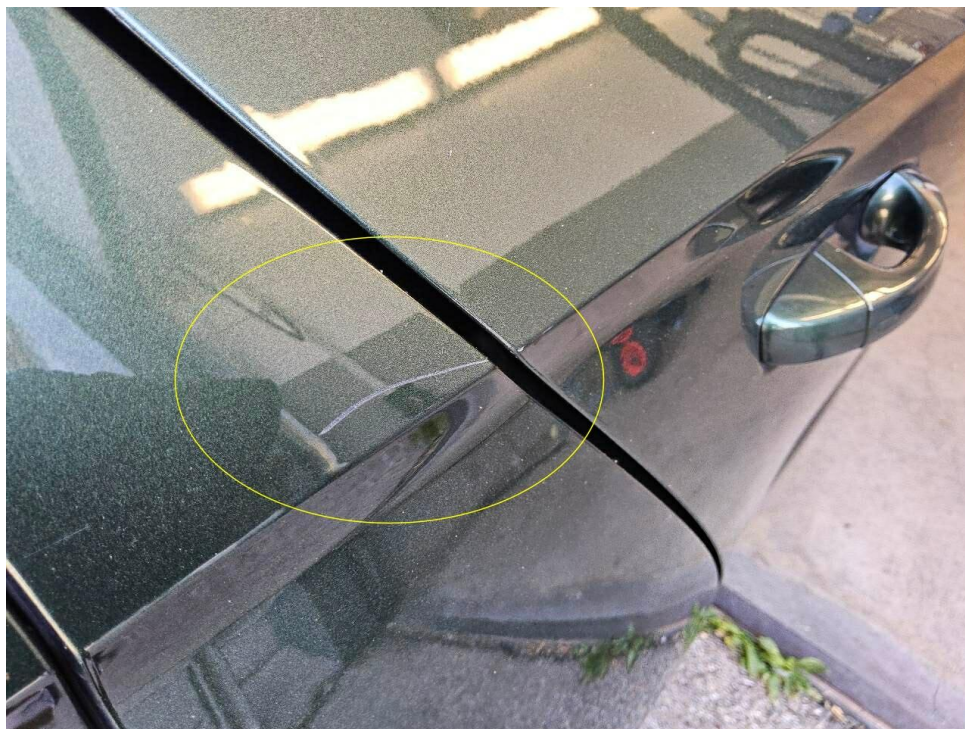
| Bezeichnung des Schadens / Rep.-Weg | Rep.Kost | | Anrechn. | Minderwert in EUR | |
|---|---|---|---|---|---|
| 4. Seitenwand hinten rechts Kratzer, smart repair (Bild 13) | 168,07 | 200 | 100 | -168,07 | -200 |

Bild 13 : Seitenwand hinten rechts Kratzer

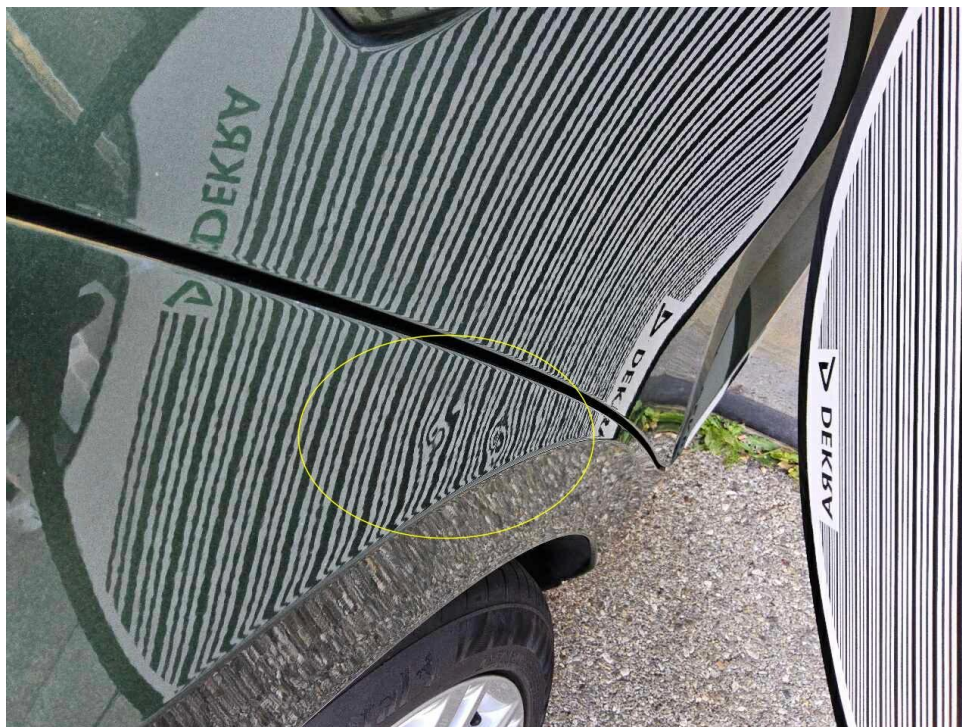
| Bezeichnung des Schadens / Rep.-Weg | Rep.Kost | | Anrechn. | Minderwert in EUR | |
|---|---|---|---|---|---|
| 9. Seitenwand hinten rechts Dellen, drücken (Bild 14) | 126,05 | 150 | 100 | -126,05 | -150 |

Bild 14 : Seitenwand hinten rechts Dellen

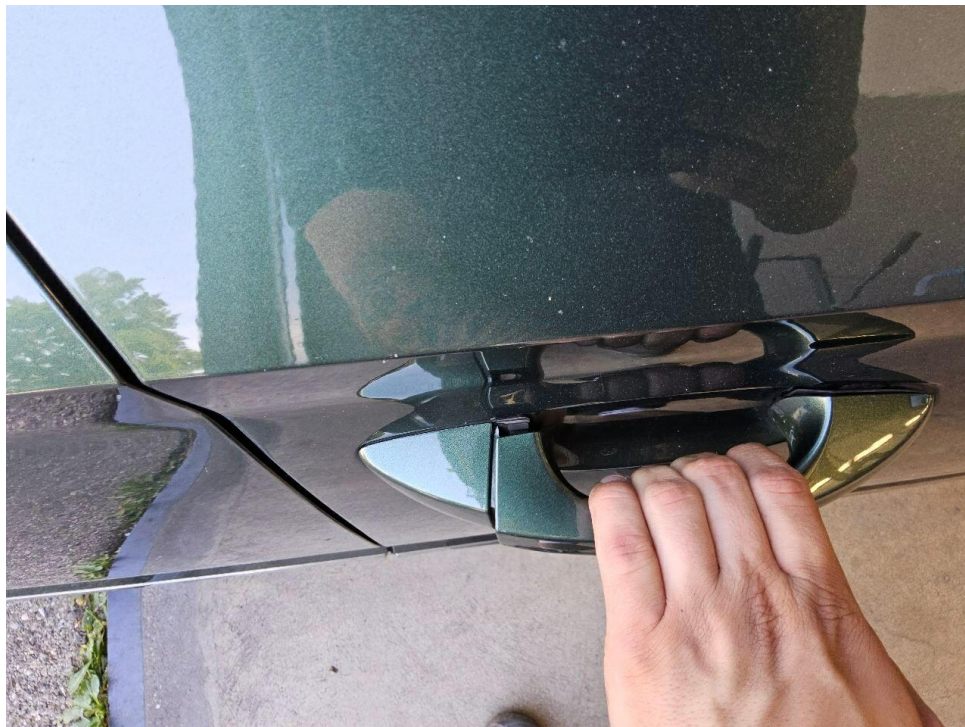
| Bezeichnung des Schadens / Rep.-Weg | Rep.Kost | | Anrechn. | Minderwert in EUR | |
|---|---|---|---|---|---|
| 5. Türgriff vorne rechts mechanischer Widerstand, prüfen und Befund festlegen, Schadenerweiterung möglich (Bild 15) | 126,05 | 150 | 100 | -126,05 | -150 |

Bild 15 : Türgriff vorne rechts mechanischer Widerstand

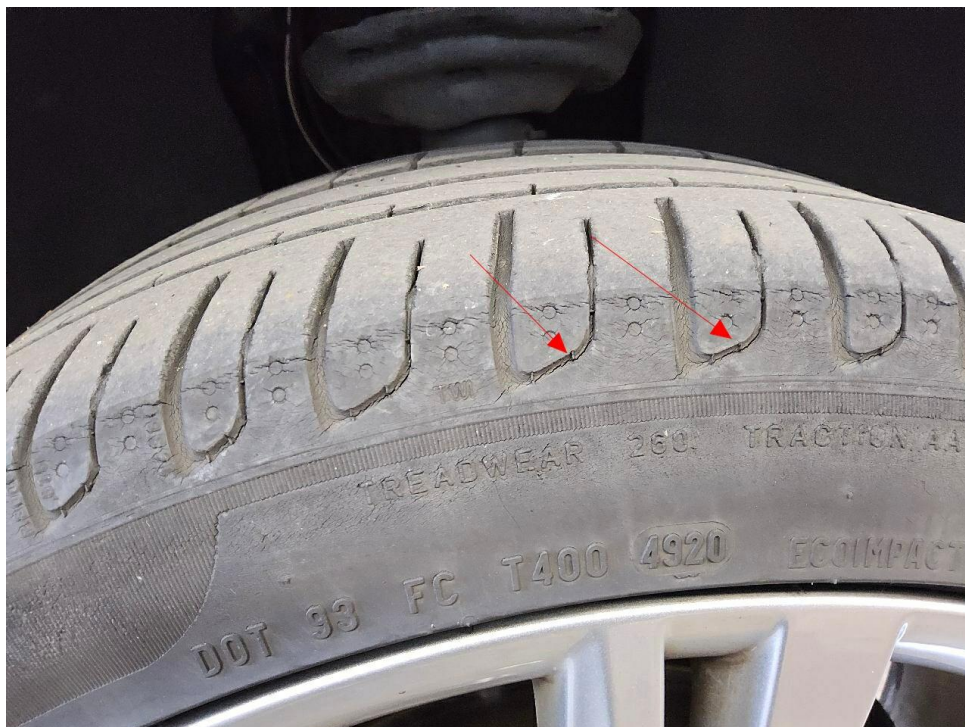
| Bezeichnung des Schadens / Rep.-Weg | Rep.Kost | | Anrechn. | Minderwert in EUR | |
|---|---|---|---|---|---|
| 10.Reifen Vorderachse porös und rissig, erneuern (Bild 16) | 420,17 | 500 | 100 | -420,17 | -500 |

Bild 16 : Reifen Vorderachse porös und rissig

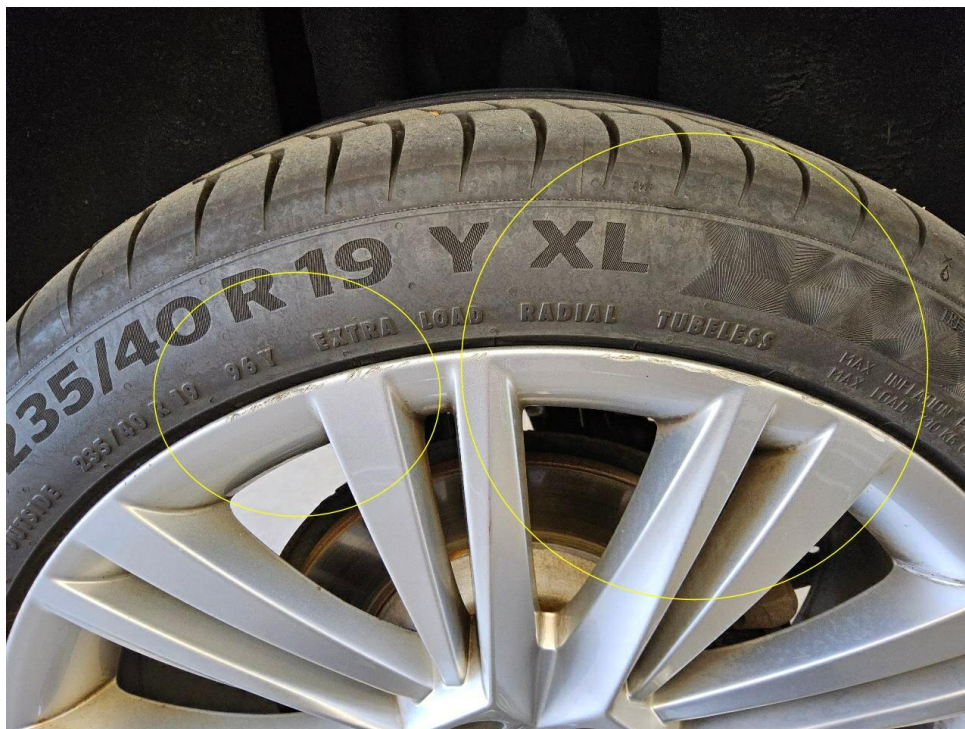
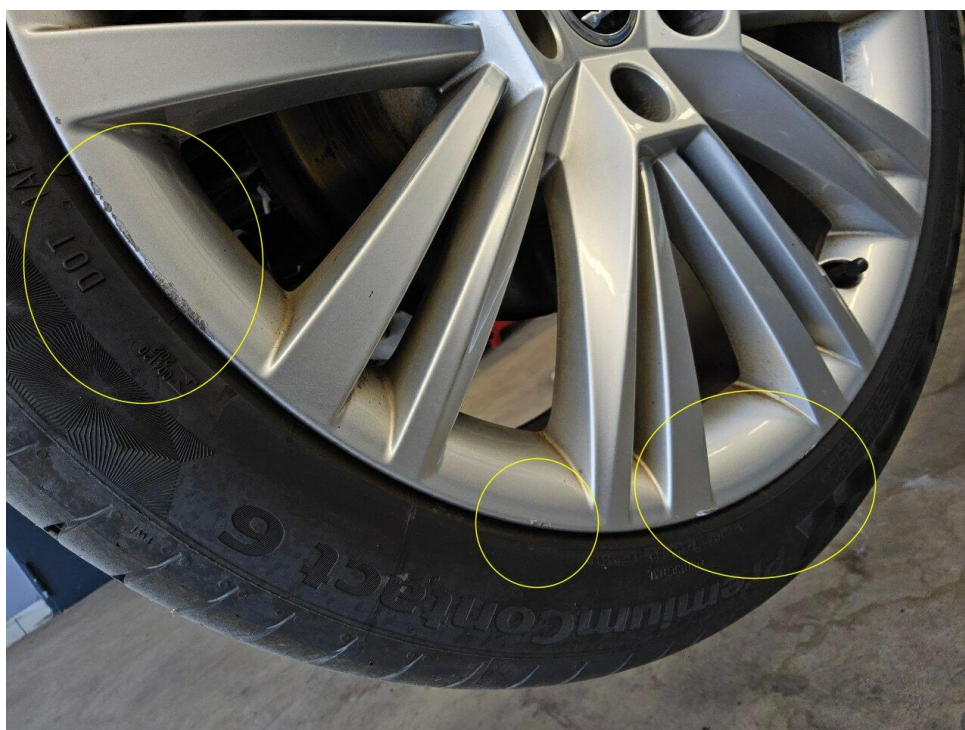
| Bezeichnung des Schadens / Rep.-Weg | Rep.Kost | | Anrechn. | Minderwert in EUR | |
|---|---|---|---|---|---|
| 11.Felge hinten rechts verschrammt, Minderwert, (Bild 17, 18) | 252,10 | 300 | 100 | -252,10 | -300 |

Bild 17 : Felge hinten rechts verschrammt, Minderwert

Bild 18 : Felge hinten rechts verschrammt, Minderwert

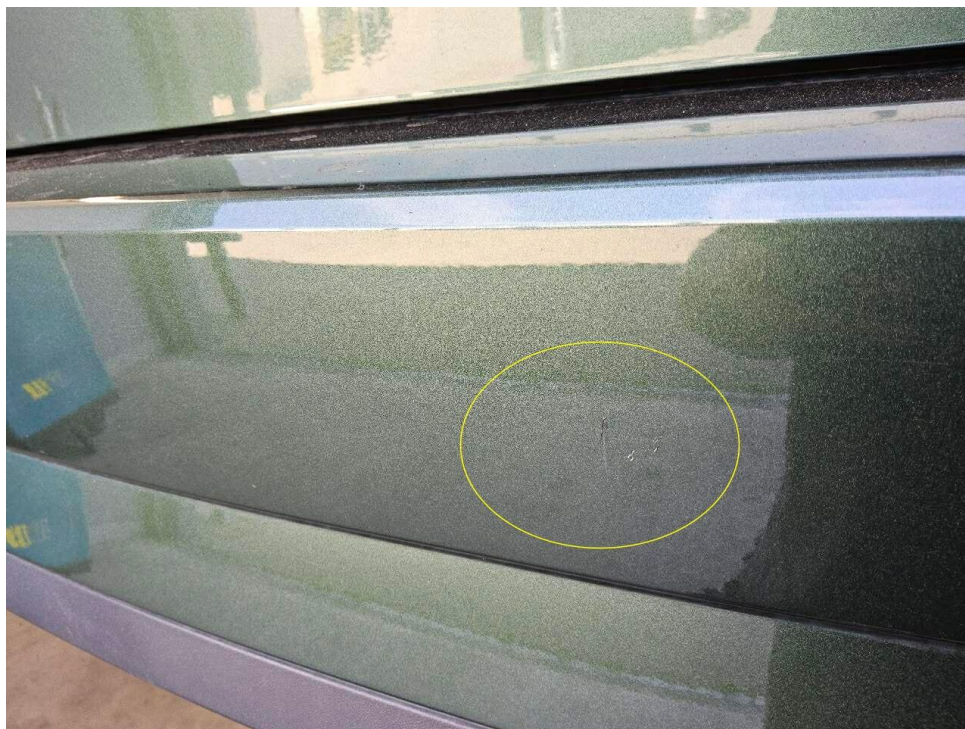
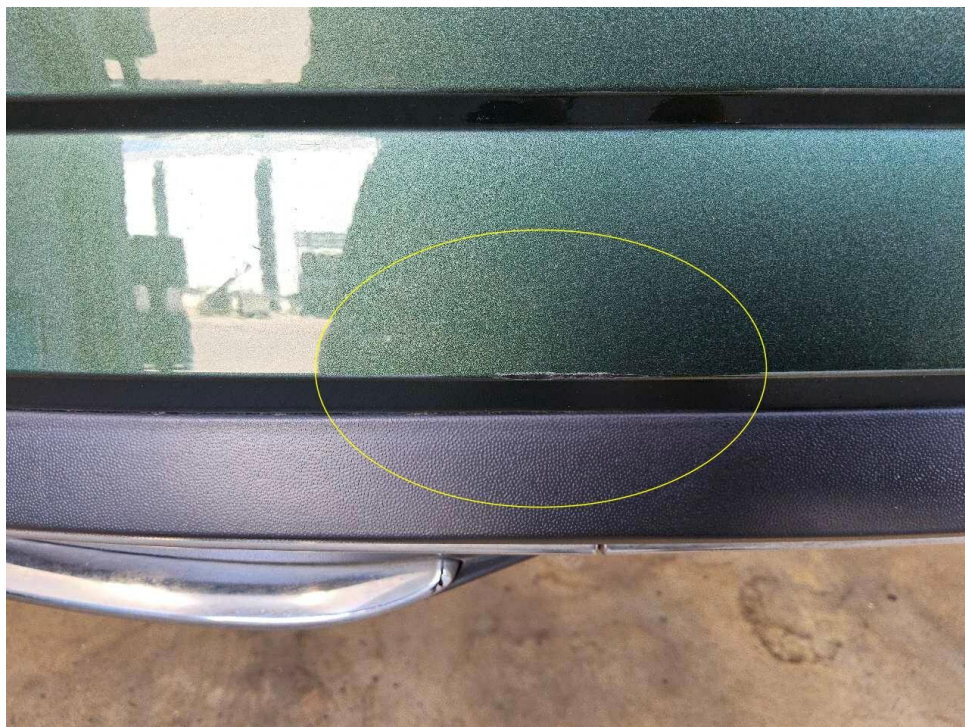
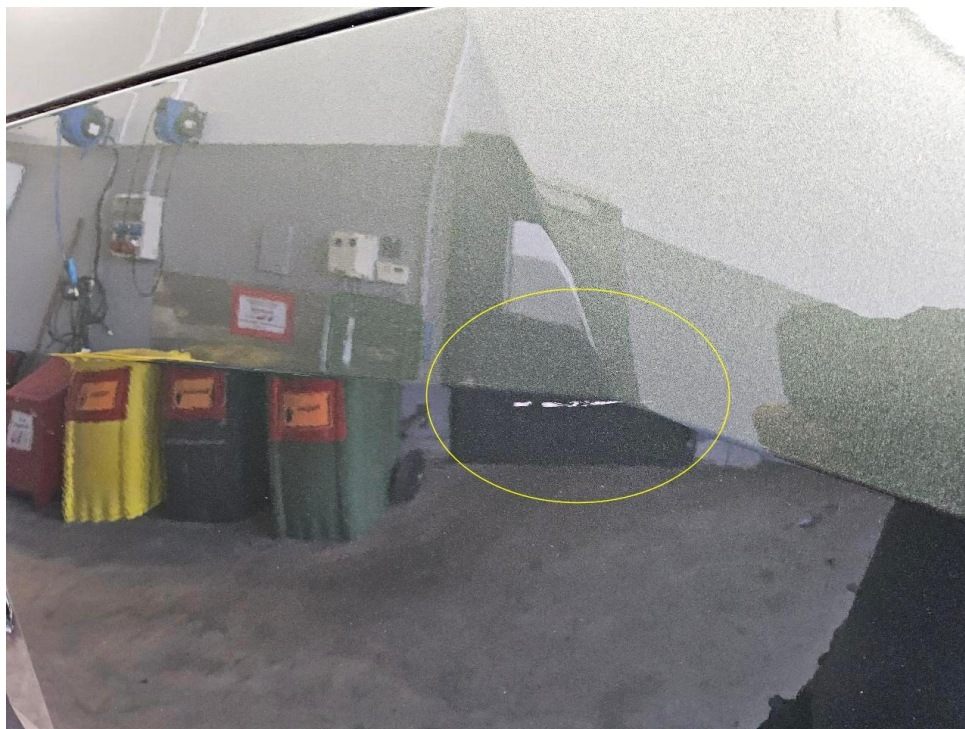
| Bezeichnung des Schadens / Rep.-Weg | Rep.Kost | | Anrechn. | Minderwert in EUR | |
|---|---|---|---|---|---|
| 8. Stoßfänger hinten mehrfach verkratzt, lackieren mit Lackaufbau (Bild 19, 20, 21) | 501,68 | 597 | 45 | -226,05 | -269 |

Bild 19 : Stoßfänger hinten mehrfach verkratzt

Bild 20 : Stoßfänger hinten mehrfach verkratzt

Bild 21 : Stoßfänger hinten mehrfach verkratzt

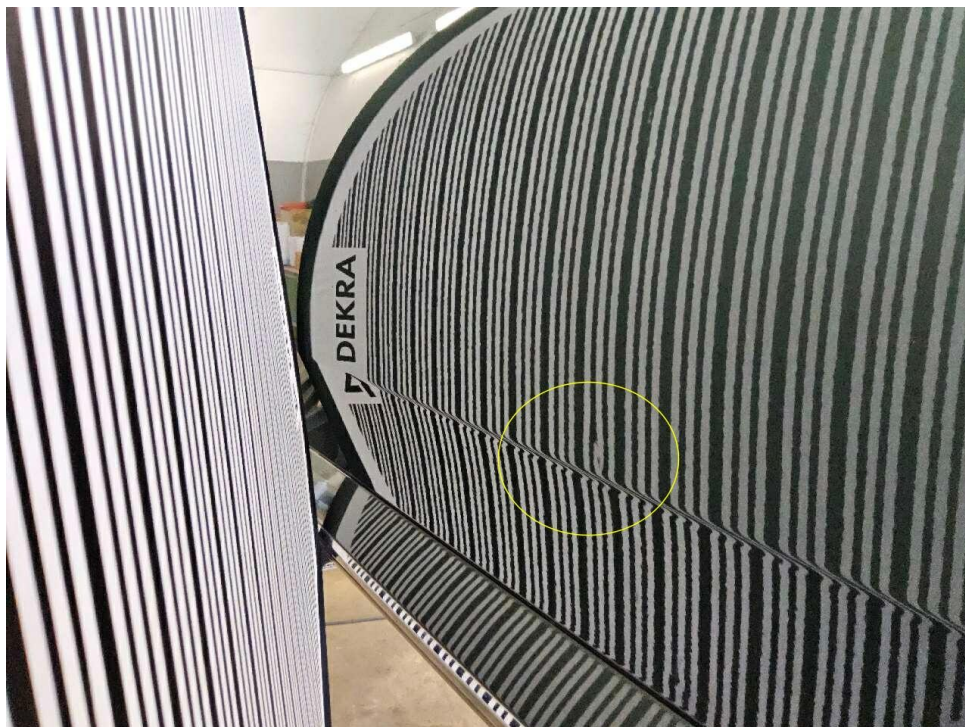
| Bezeichnung des Schadens / Rep.-Weg | Rep.Kost | | Anrechn. | Minderwert in EUR | |
|---|---|---|---|---|---|
| 12.Türe vorne links Delle, drücken (Bild 22) | 84,03 | 100 | 100 | -84,03 | -100 |

Bild 22 : Türe vorne links Delle

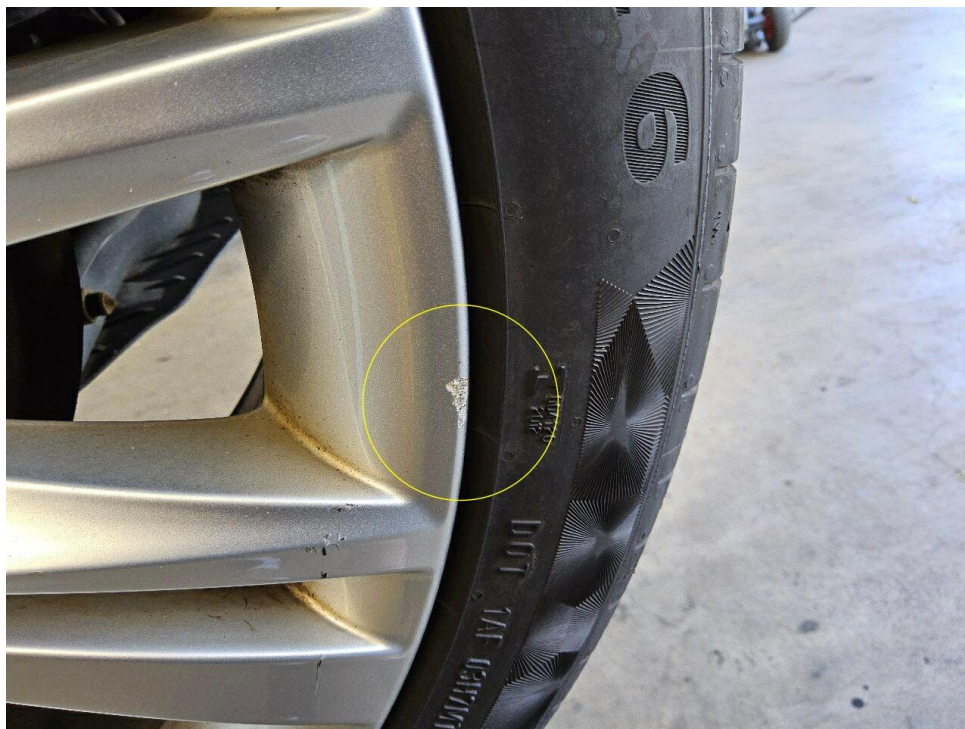
Felge hinten links verschrammt, (Bild 23)

Bild 23 : Felge hinten links verschrammt

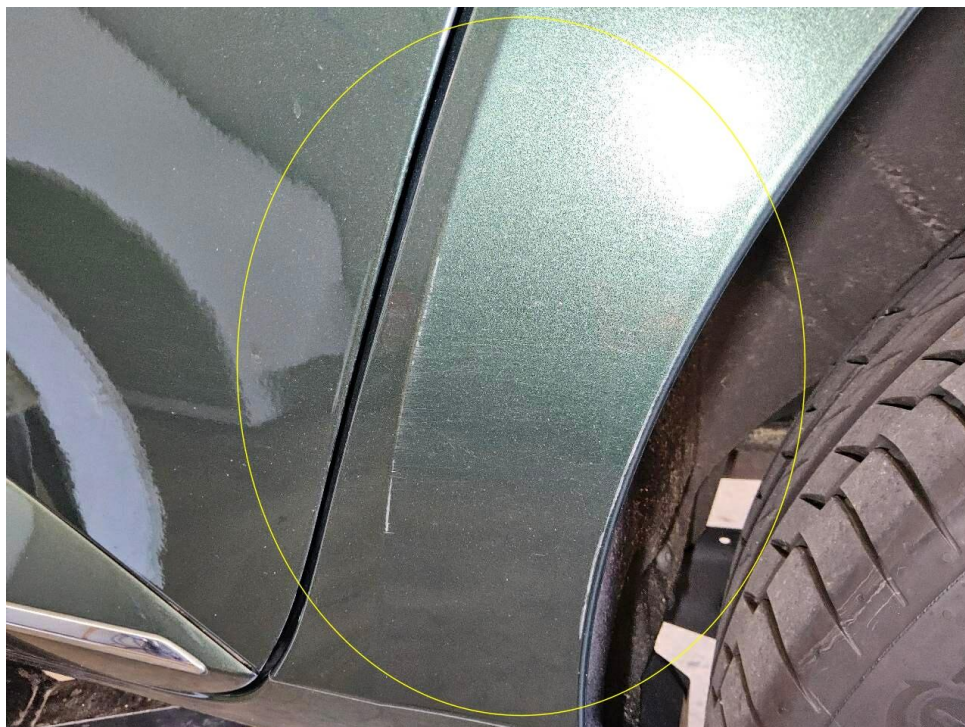
| Bezeichnung des Schadens / Rep.-Weg | Rep.Kost | | Anrechn. | Minderwert in EUR | |
|---|---|---|---|---|---|
| 13.Radlauf hinten links verschrammt, smart repair (Bild 24) | 168,07 | 200 | 100 | -168,07 | -200 |

Bild 24 : Radlauf hinten links verschrammt

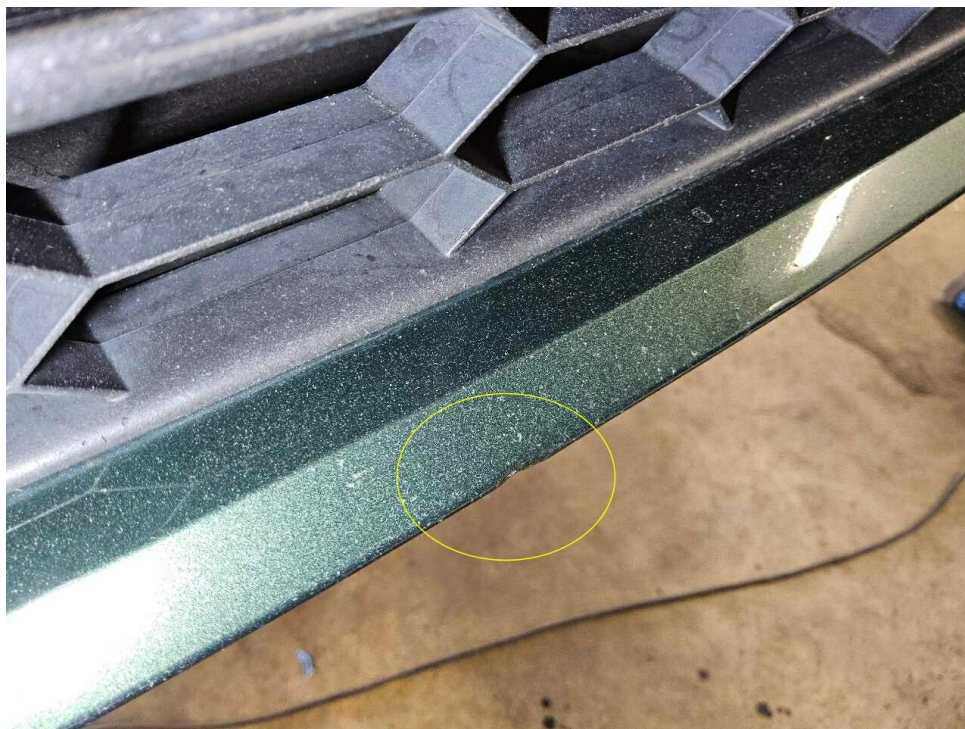
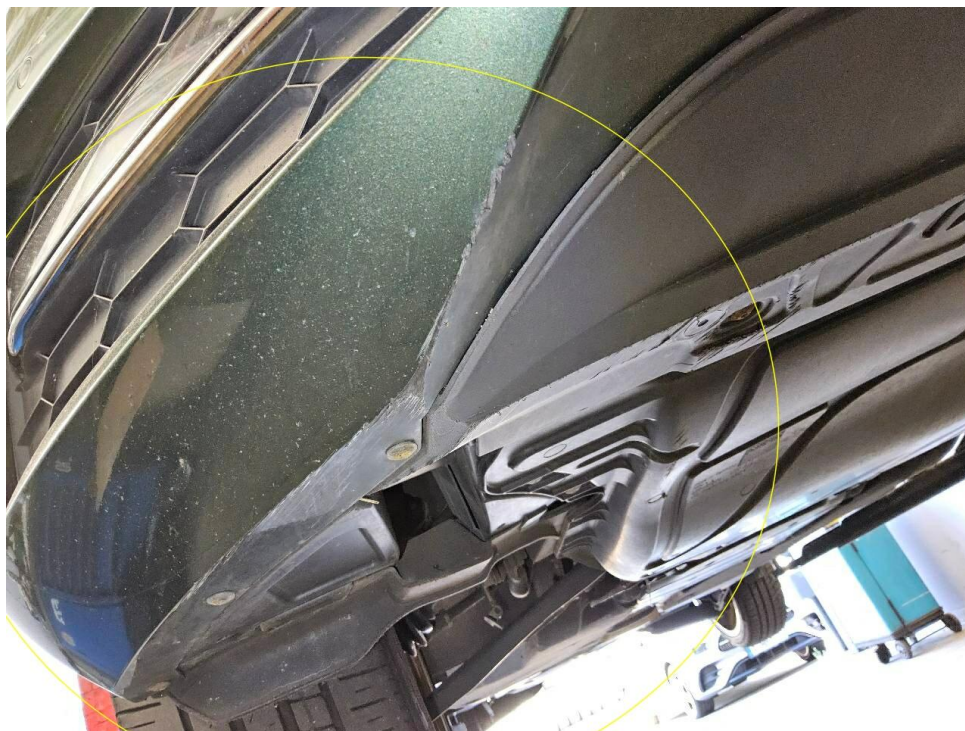
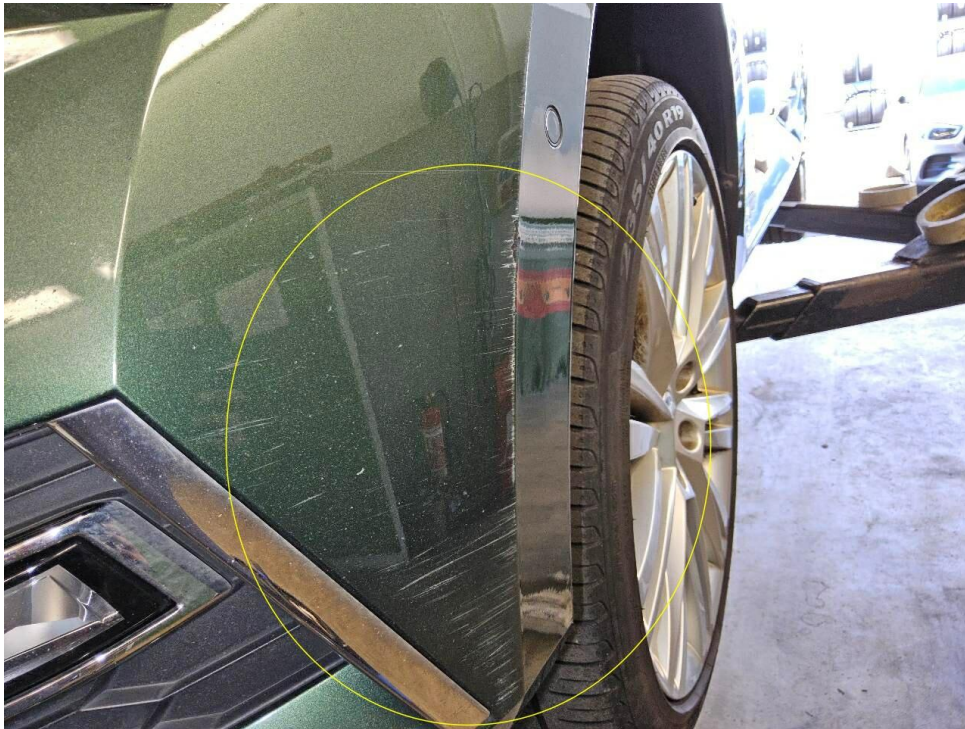
| Bezeichnung des Schadens / Rep.-Weg | Rep.Kost | | Anrechn. | Minderwert in EUR | |
|---|---|---|---|---|---|
| 14.Stoßfänger vorne mehrfach verschrammt mit Materialabtrag, erneuern (Bild 25, 26, 27) | 1.429,41 | 1.701 | 100 | -1.429,41 | -1.701 |

Bild 25 : Stoßfänger vorne mehrfach verschrammt mit Materialabtrag

Bild 26 : Stoßfänger vorne mehrfach verschrammt mit Materialabtrag

Bild 27 : Stoßfänger vorne mehrfach verschrammt mit Materialabtrag
