Auftrags-Nr: 1002408006
Besichtigt am: 04.05.2026 10:56
Berichts-Nr: 10536208
FIN: WVVZZZ3CZPE041617

Zustandsbericht

- Protokoll der Fahrzeugbewertung -

Berichts-Nr: 10536208
vom: 04.05.2026

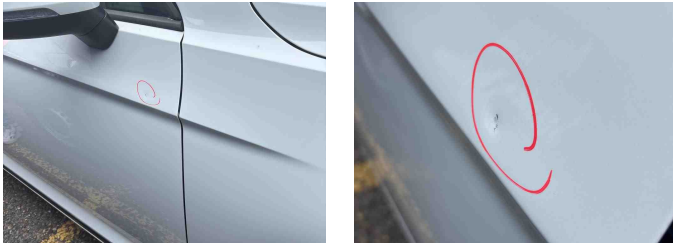
1 - Tür vorne rechts - Delle(n) - Spotrepair

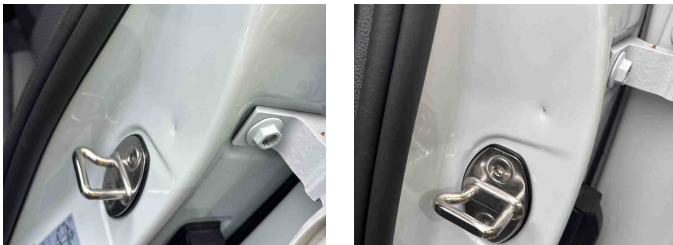
2 - B-Säule links - Kratzer - Smart Repair

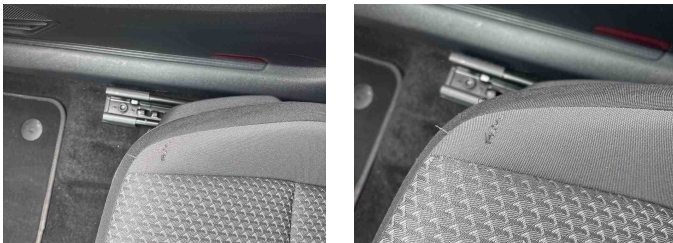
3 - Sitzbezug vorne rechts - Kratzer - Smart Repair
