# Zustandsbericht

Protokollnummer: 45964374  
Auftrags-Nr / Referenz: 50155073  
Besichtigungsdatum: 01.06.2026

<b>Hersteller / Modell</b>	MAXUS Deliver 9 2.0 Transporter RWD LUXURY		
<b>Kennzeichen</b>		<b>Fahrgestellnummer</b>	LSH14J7C5PA106933
<b>Erstzulassung</b>	07.05.2024	<b>Laufleistung (abgelesen)</b>	29.791 km
<b>HSN/TSN</b>	2184 / AAH 00015	<b>Kraftstoffart / Zylinder</b>	Diesel / 4
<b>Fahrzeugart</b>	Transporter	<b>Antriebsart</b>	Heckantrieb
<b>Schadstoffklasse</b>	EUROVI; E; M, N	<b>Getriebe / Anzahl Gänge</b>	Manuell
<b>Farbe</b>	Schwarz Metallic	<b>Besichtigungszustand</b>	ausreichend
<b>Leistung / Hubraum</b>	109 kW / 1.996 ccm	<b>Nächste HU</b>	05/2026
<b>Wartungsheft / Nachweis</b>	vorhanden / vollständig	<b>Restlauf bis Service</b>	
<b>Letzte Wartung</b>	01/2025 bei 8.511 km	<b>Polsterart</b>	Stoff
<b>Vorschaden</b>	Keine Feststellbar	<b>Polsterfarbe</b>	Schwarz
<b>Nachlackierung</b>	Keine Feststellbar	<b>zul. Gesamtgewicht</b>	3.500 kg
<b>Dokumente</b>	ZB   vorhanden (Kopie)	<b>Anzahl Halter</b>	1

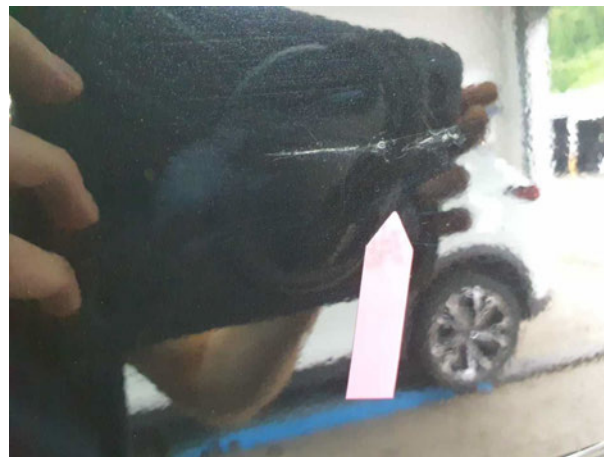
**Beschädigung #1:** Seitenwand links: Seitenwand (eingebrennter Vogelkot) - verschmutzt - aufbereiten

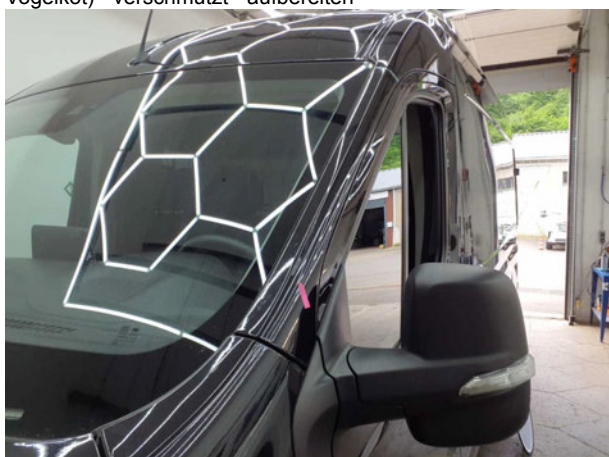
**Beschädigung #2:** Fahrzeugdach: Dachholm links - Kratzer - Smart Repair

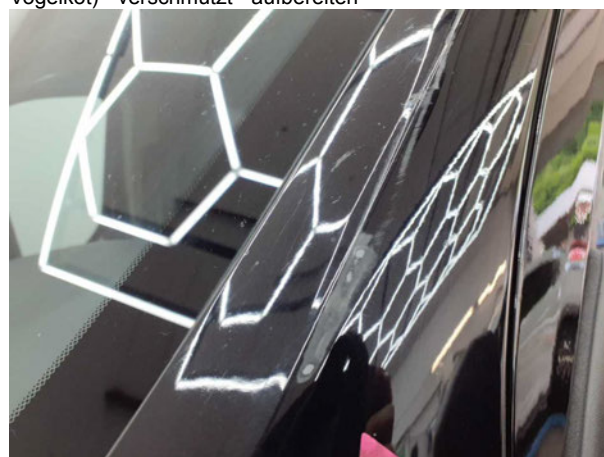
**Beschädigung #2:** Fahrzeugdach: Dachholm links - Kratzer - Smart Repair

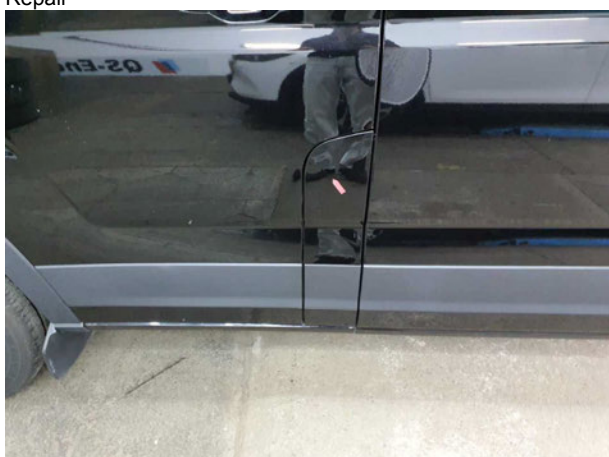
**Beschädigung #3:** Kraftstoffanlage: Tankdeckel - Delle(n) - Smart Repair

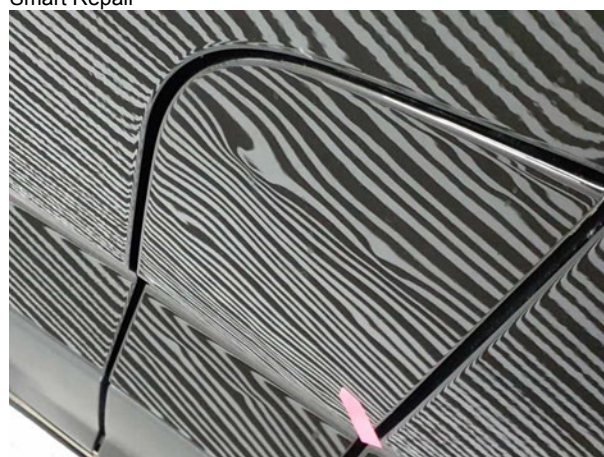
**Beschädigung #3:** Kraftstoffanlage: Tankdeckel - Delle(n) - Smart Repair

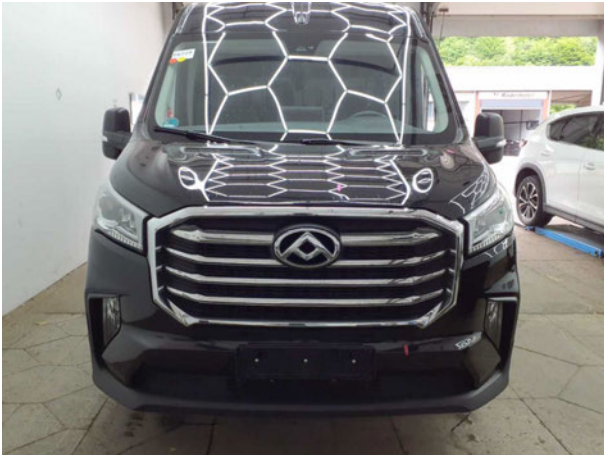
**Beschädigung #4:** Motorhaube: Motorhaube - Delle(n) - sanft instandsetzen

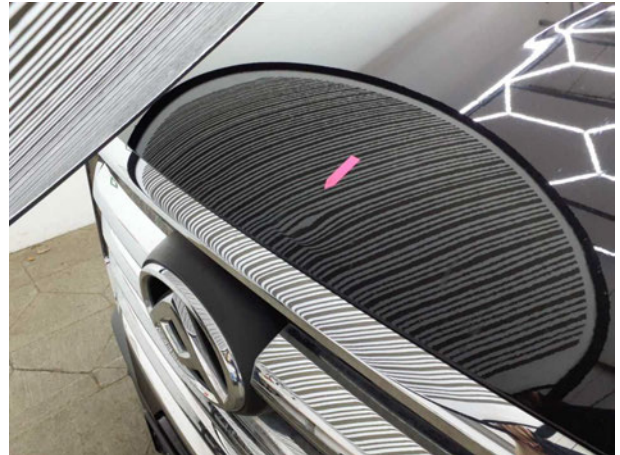
**Beschädigung #4:** Motorhaube: Motorhaube - Delle(n) - sanft instandsetzen

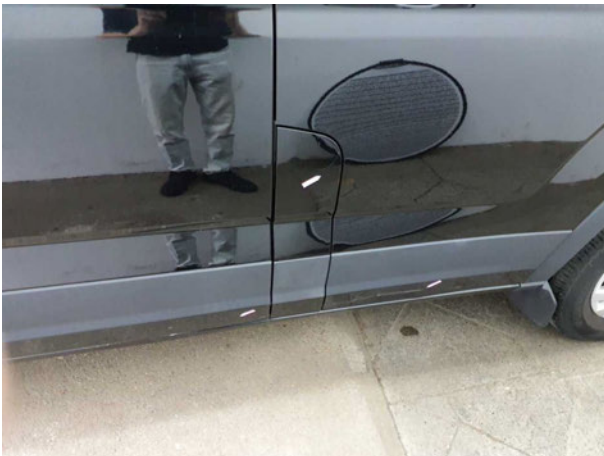
**Beschädigung #5:** Karosserie: B-Säule rechts - Kratzer - Smart Repair

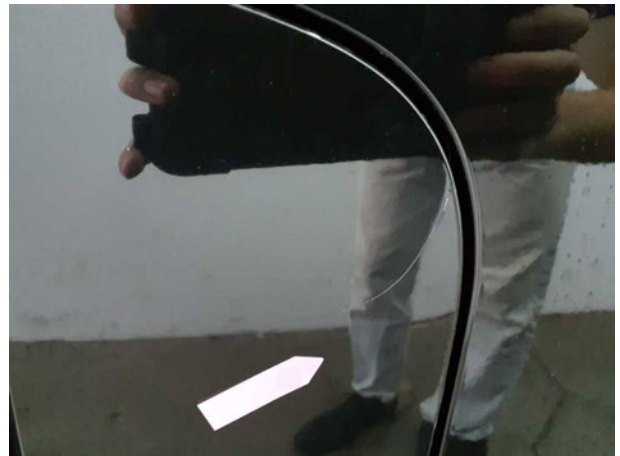
**Beschädigung #5:** Karosserie: B-Säule rechts - Kratzer - Smart Repair

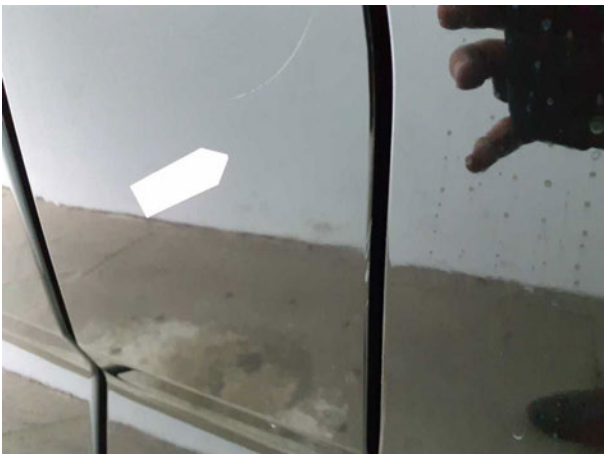
**Beschädigung #5:** Karosserie: B-Säule rechts - Kratzer - Smart Repair

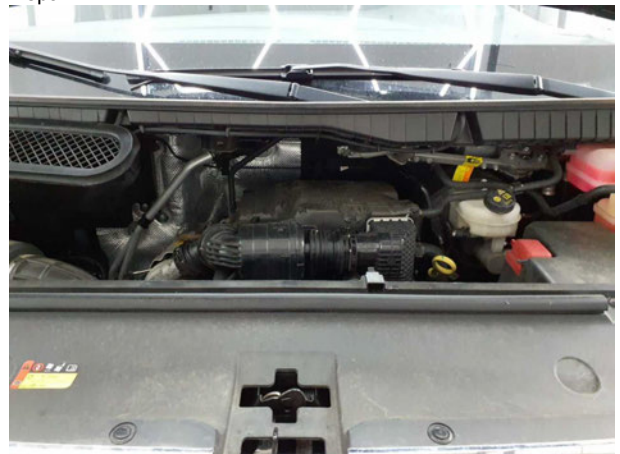
**Beschädigung #6:** Motor: Motorabdeckung - Marderschaden - erneuern

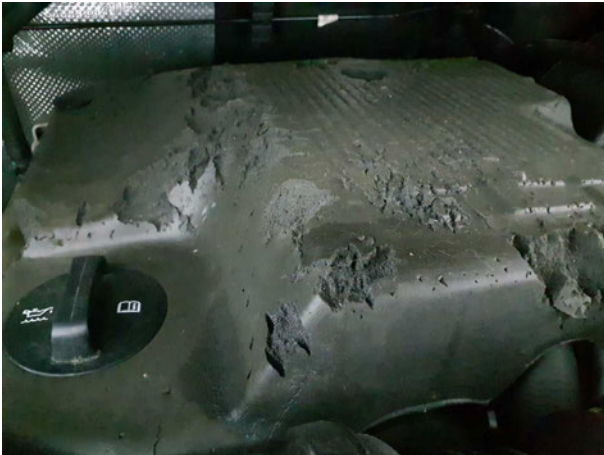
**Beschädigung #6:** Motor: Motorabdeckung - Marderschaden - erneuern

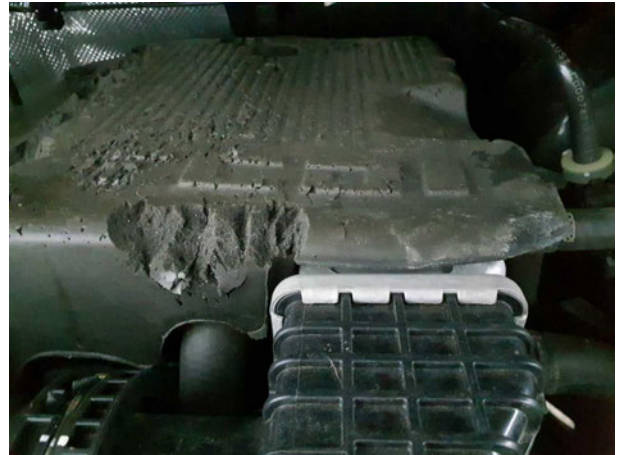
**Beschädigung #6:** Motor: Motorabdeckung - Marderschaden - erneuern

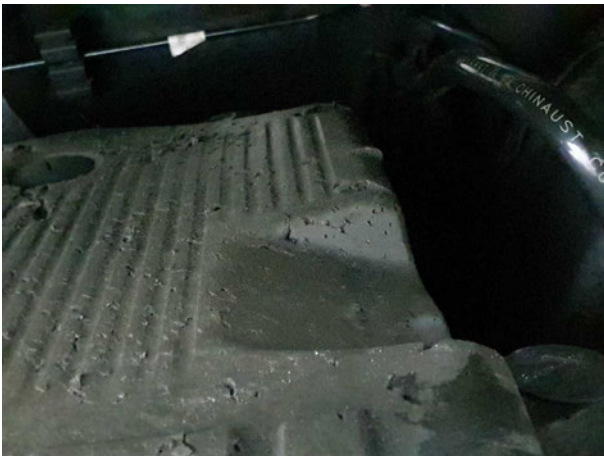
**Beschädigung #6:** Motor: Motorabdeckung - Marderschaden - erneuern

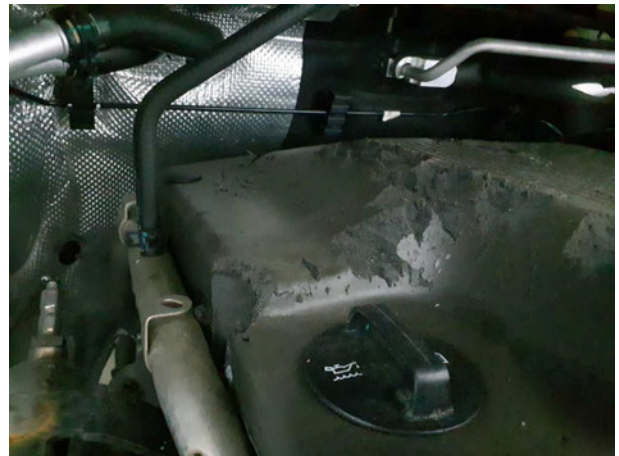
**Beschädigung #6:** Motor: Motorabdeckung - Marderschaden - erneuern

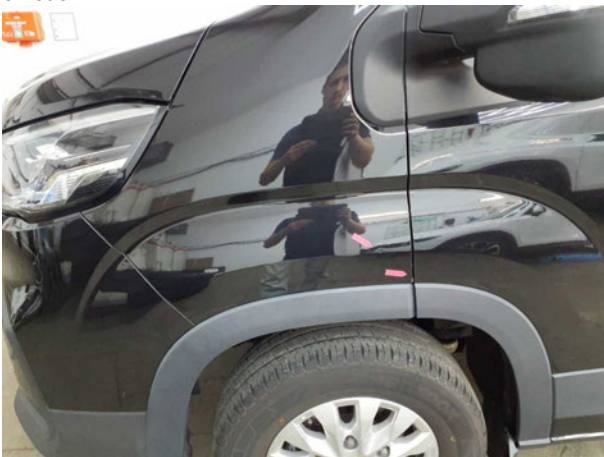
**Beschädigung #8:** Kotflügel links: Kotflügel links - Delle / Lackschad...  
- Smart Repair

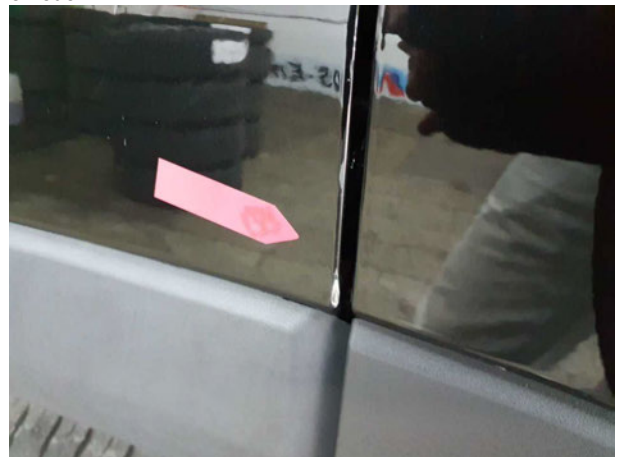
**Beschädigung #8:** Kotflügel links: Kotflügel links - Delle / Lackschaden - Smart Repair

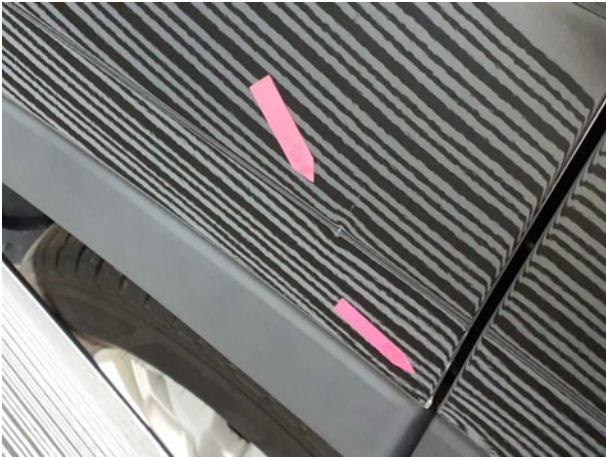
**Beschädigung #8:** Kotflügel links: Kotflügel links - Delle / Lackschad...  
- Smart Repair

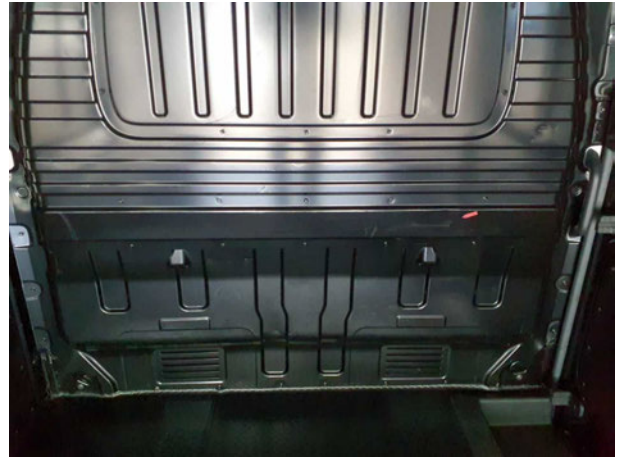
**Beschädigung #9:** Interieur: Laderaumunterteilung - Delle /  
Lackschaden - Wertminderung

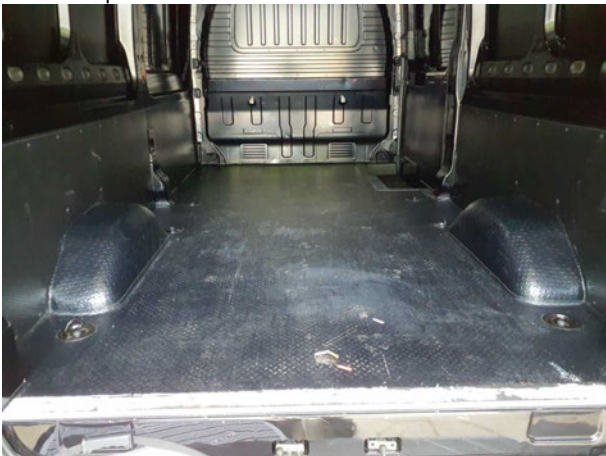
**Beschädigung #9:** Interieur: Laderaumunterteilung - Delle /  
Lackschaden - Wertminderung

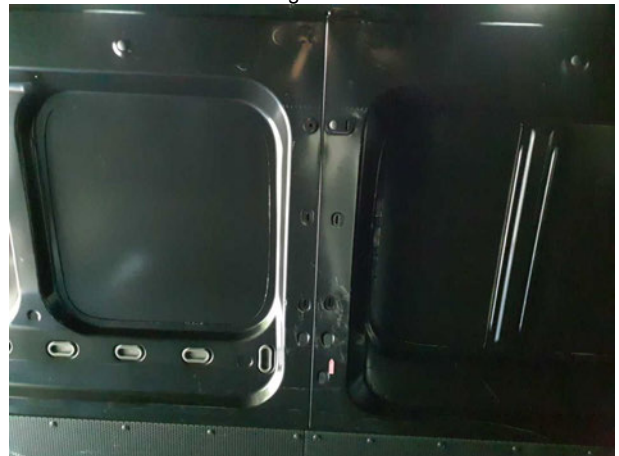
**Beschädigung #9:** Interieur: Laderaumunterteilung - Delle /  
Lackschaden - Wertminderung

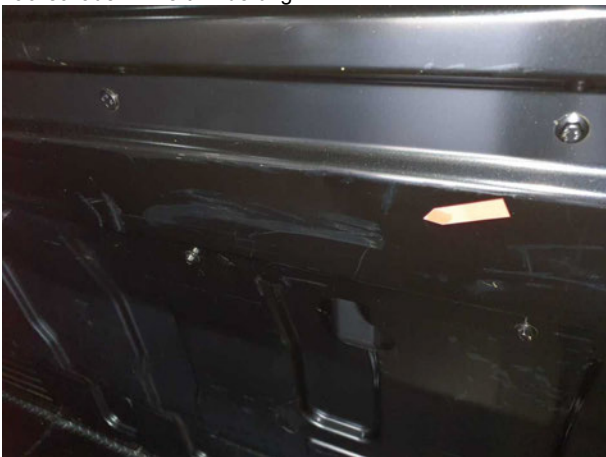
**Beschädigung #9:** Interieur: Laderaumunterteilung - Delle /  
Lackschaden - Wertminderung

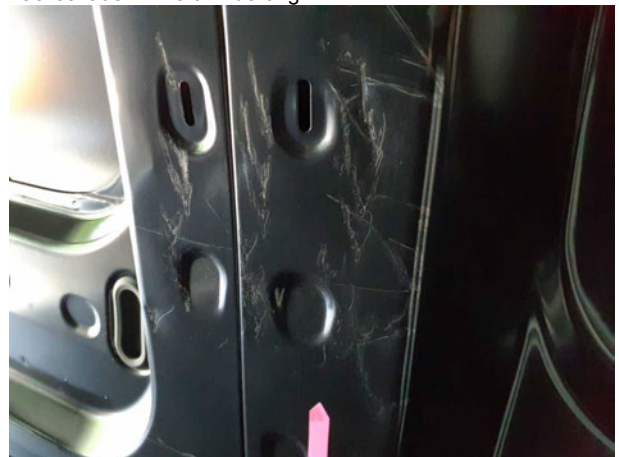
**Beschädigung #9:** Interieur: Laderaumunterteilung - Delle /  
Lackschaden - Wertminderung

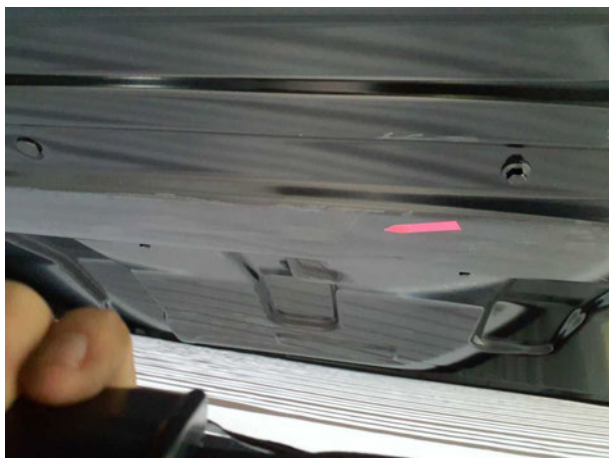
**Beschädigung #9:** Interieur: Laderaumunterteilung - Delle / Lackschaden - Wertminderung

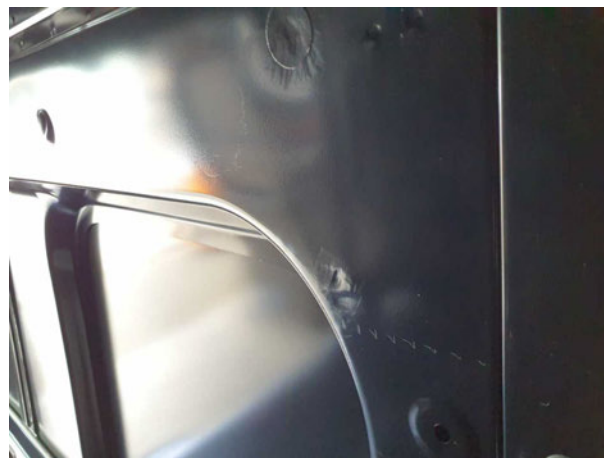
**Beschädigung #9:** Interieur: Laderaumunterteilung - Delle / Lackschaden - Wertminderung

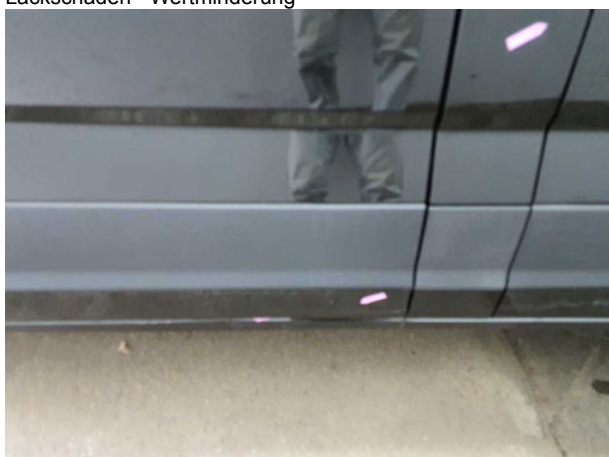
**Beschädigung #10:** Schiebetür rechts: Schiebetür - Kratzer - lackieren

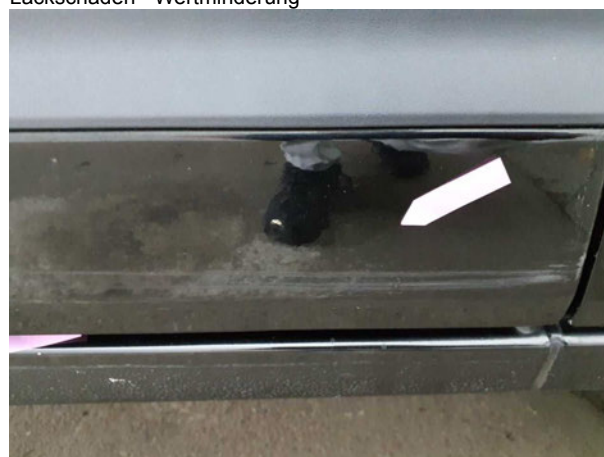
**Beschädigung #10:** Schiebetür rechts: Schiebetür - Kratzer - lackieren

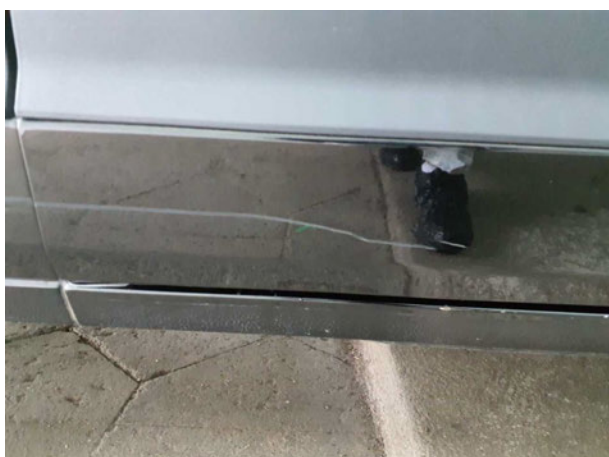
**Beschädigung #10:** Schiebetür rechts: Schiebetür - Kratzer - lackieren

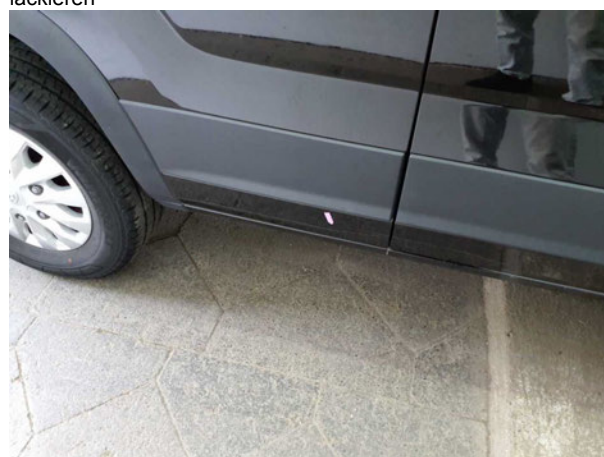
**Beschädigung #11:** Seitenwand rechts: Seitenwand - Kratzer - lackieren

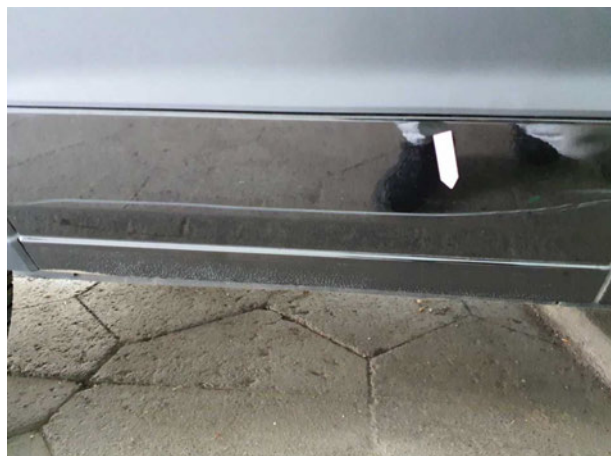
**Beschädigung #11:** Seitenwand rechts: Seitenwand - Kratzer - lackieren

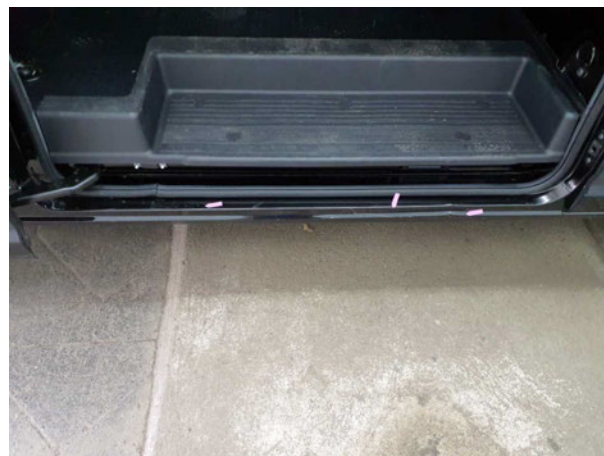
**Beschädigung #12:** Schweller rechts: Schweller - Delle / Lackschaden - instandsetzen und lackieren

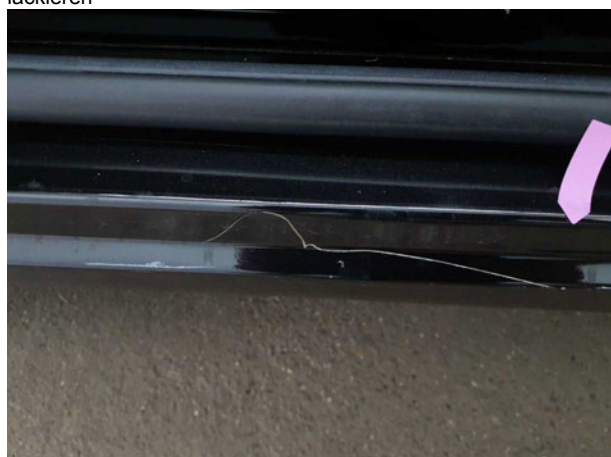
**Beschädigung #12:** Schweller rechts: Schweller - Delle / Lackschaden - instandsetzen und lackieren

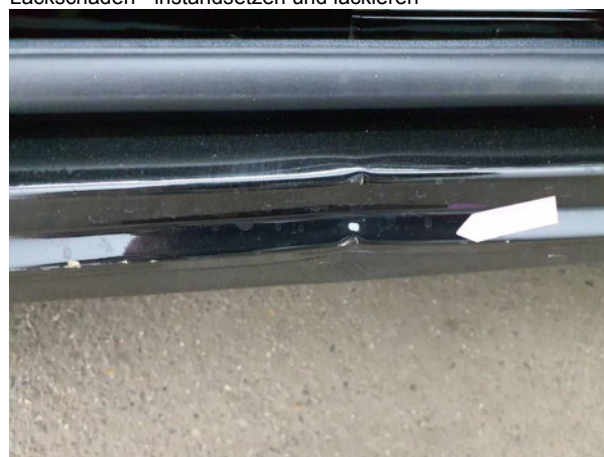
**Beschädigung #12:** Schweller rechts: Schweller - Delle / Lackschaden - instandsetzen und lackieren

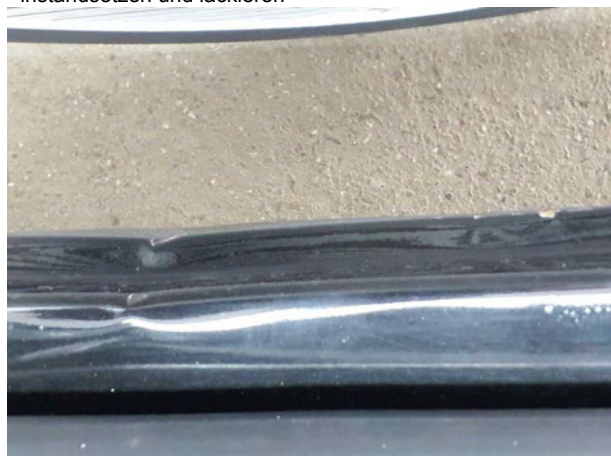
**Beschädigung #12:** Schweller rechts: Schweller - Delle / Lackschaden - instandsetzen und lackieren

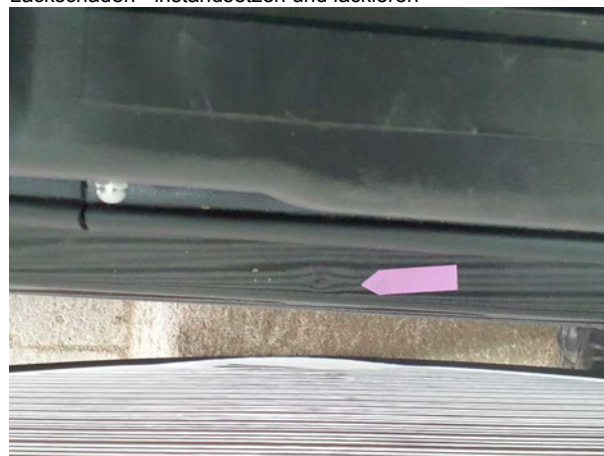
**Beschädigung #12:** Schweller rechts: Schweller - Delle / Lackschaden - instandsetzen und lackieren

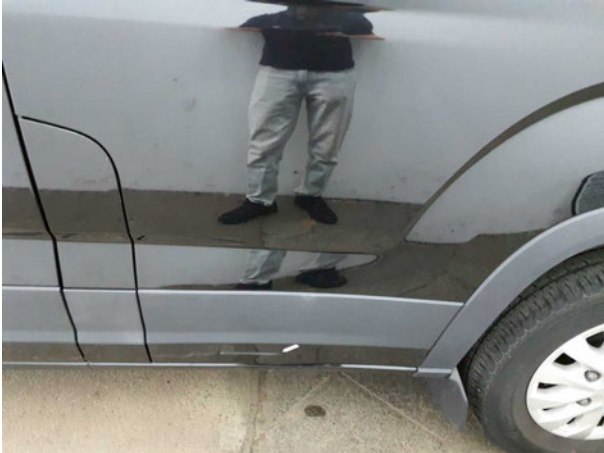
**Beschädigung #13:** Tür vorn rechts: Tür - Delle / Lackschaden - instandsetzen und lackieren

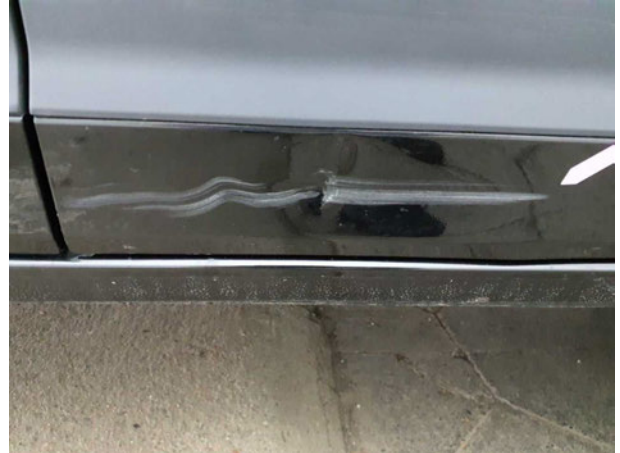
**Beschädigung #13:** Tür vorn rechts: Tür - Delle / Lackschaden - instandsetzen und lackieren

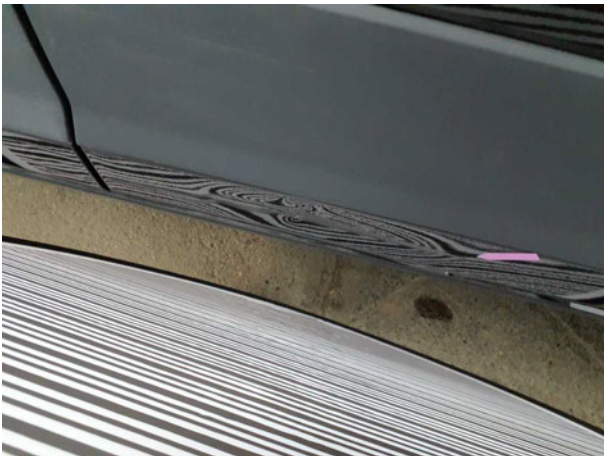
**Beschädigung #13:** Tür vorn rechts: Tür - Delle / Lackschaden - instandsetzen und lackieren
