Zustandsbericht

Kunde :	Allane SE HCBE	Amtl. Kennzeichen :	LB-XV 114
Berichtsnummer :	0000000925171-DE968		
Referenznummer:	31197084

Kia Sportage (NQ5)(2021->) Spirit 4WD

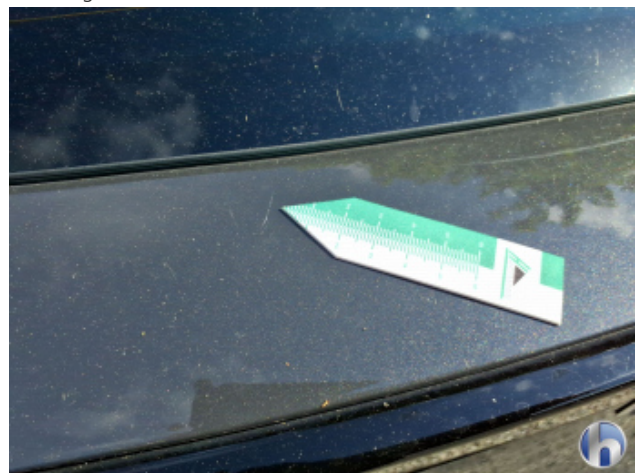
1. Heckdeckel
Kratzer - Smart Repair

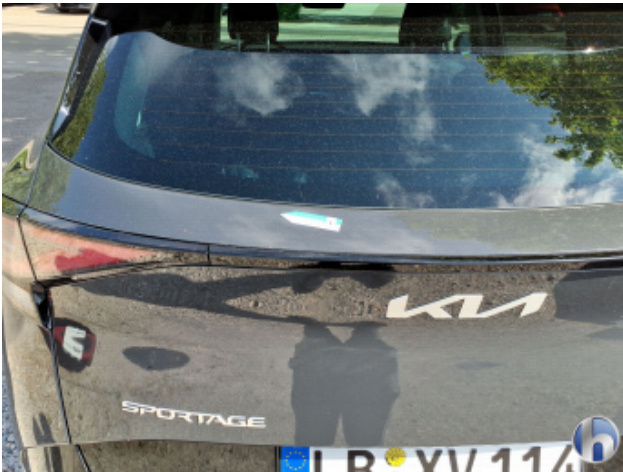
1. Heckdeckel
Kratzer - Smart Repair

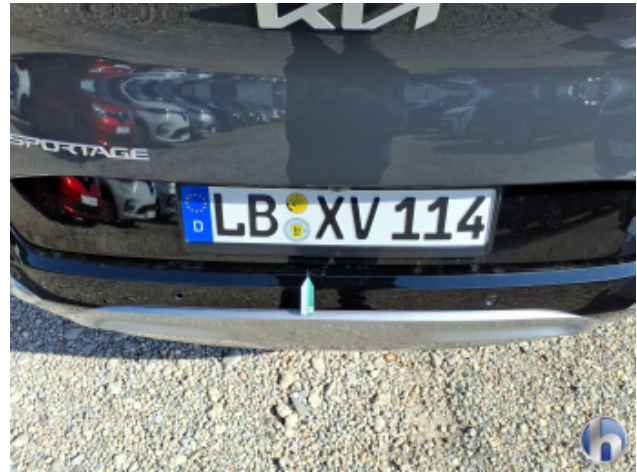
2. Stoßfänger Hinten
Kratzer - Smart Repair

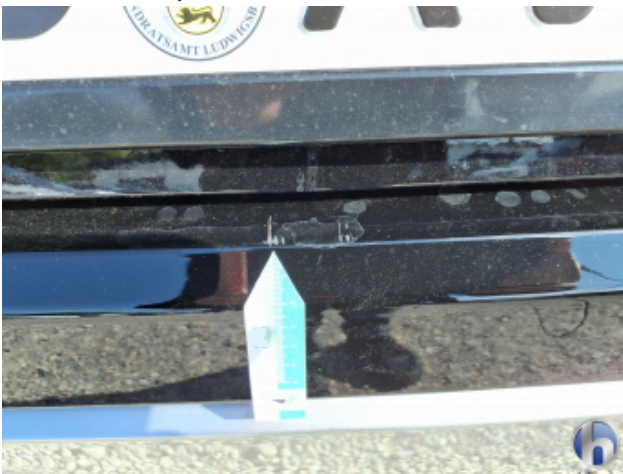
2. Stoßfänger Hinten
Kratzer - Smart Repair

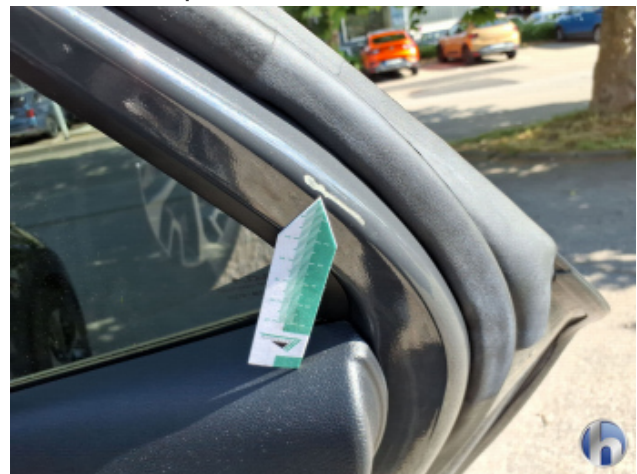
3. Tür Hinten - Rechts
Kratzer - Smart Repair

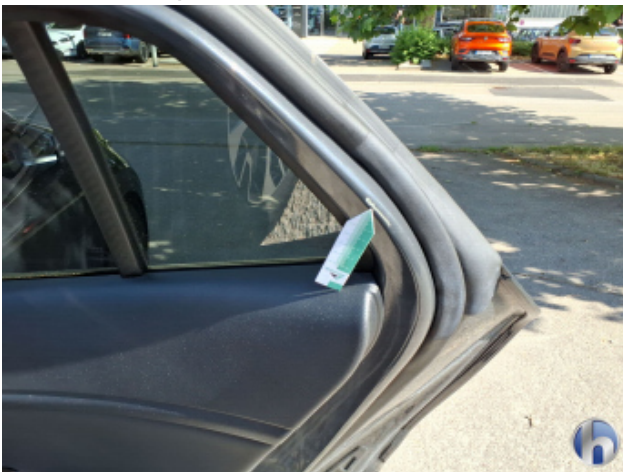
3. Tür Hinten - Rechts
Kratzer - Smart Repair

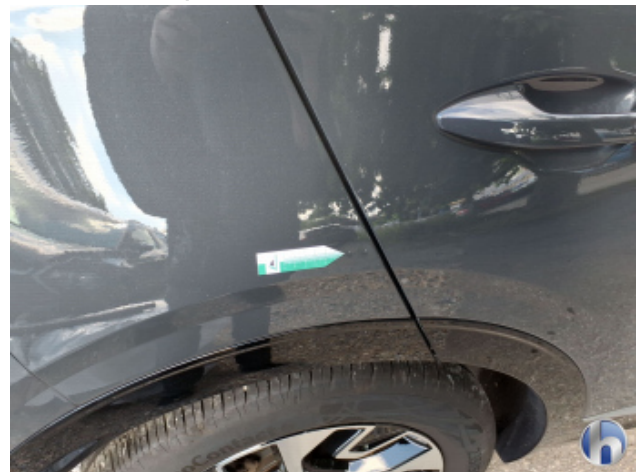
4. Seitenwand - Hinten - Rechts
Verdellt - Smart Repair

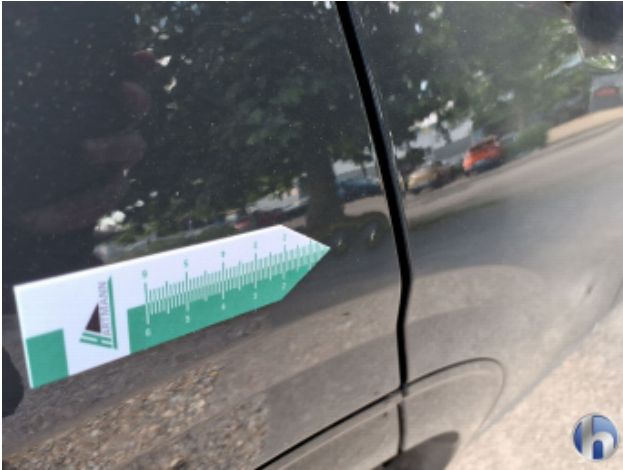
4. Seitenwand - Hinten - Rechts
Verdellt - Smart Repair

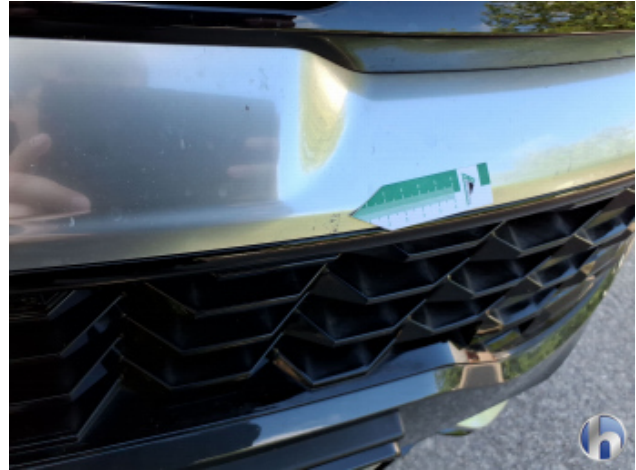
5. Stoßfänger Vorne
Kratzer - Smart Repair

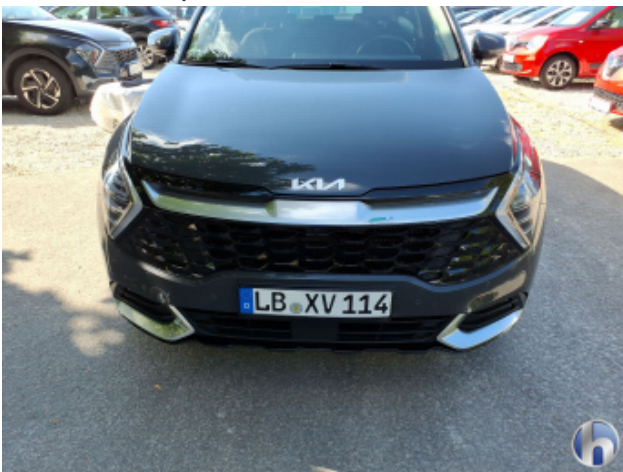
5. Stoßfänger Vorne
Kratzer - Smart Repair

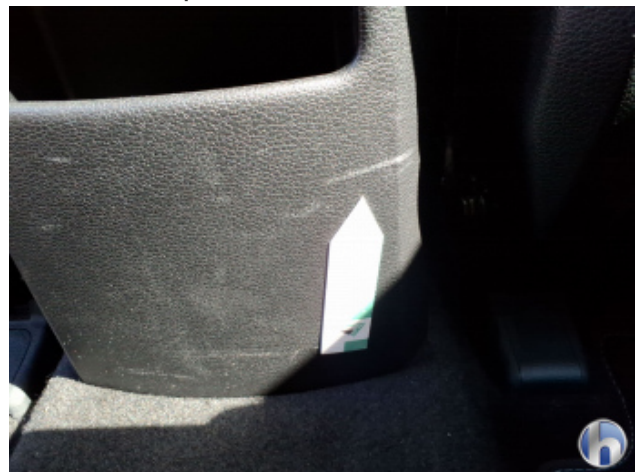
6. Verkleidung
Kratzer - Erneuern

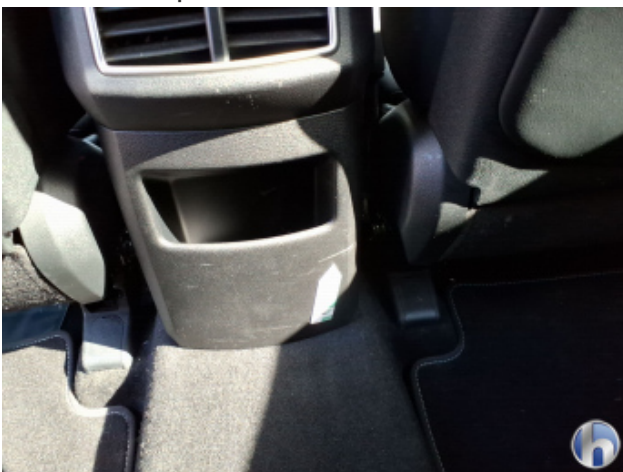
6. Verkleidung
Kratzer - Erneuern

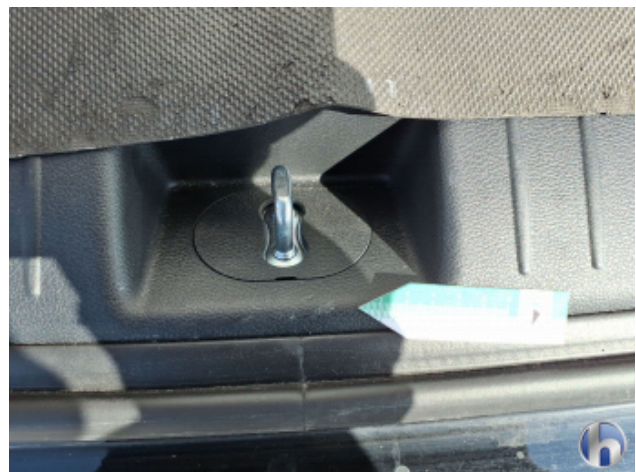
6. Verkleidung
Kratzer - Erneuern

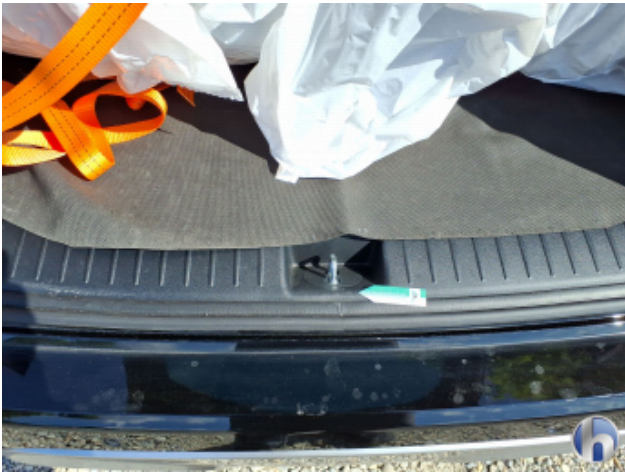
6. Verkleidung
Kratzer - Erneuern
